# Asbestinventarisatetest

Markt 15, 9770 Kruisem

Attestnummer : 20260206-000025.000

Uitgegeven op : 06.02.2026

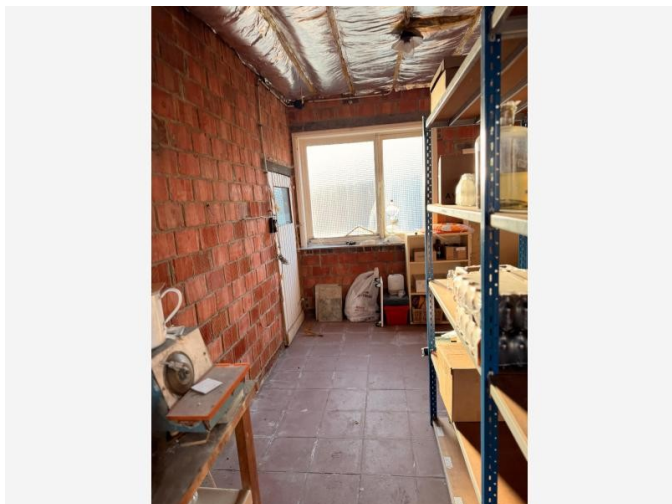
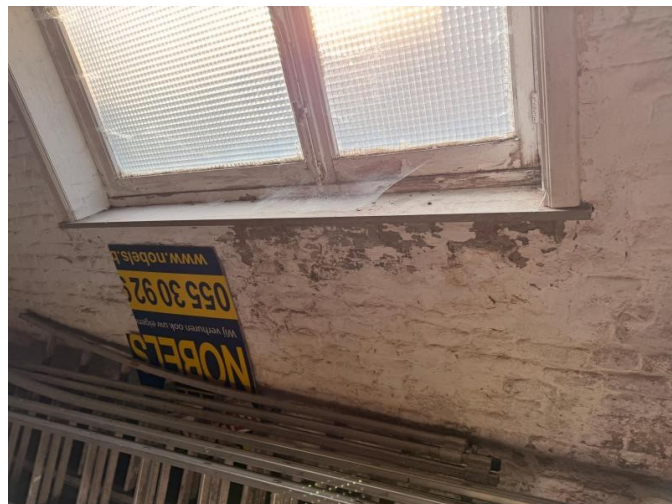
Eindbeoordeling materiaalrisico	Verhoogd materiaalrisico en/of verhoogde kans op vezelvrijgave
---------------------------------	--

Beschrijving	Vensterbanken
Omgeving	Grenst aan binnen- en buitenlucht
Primaire drager	Wandopening verticaal (raam, deur, ...)
Asbestmateriaal	Plaat, paneel, tablet - Type Massal
Bindmiddel van asbestmateriaal	Cement
Gebondenheid op basis van bindmiddel	Hecht
Hoeveelheid (oppervlakte - dikte - aantal)	<ul style="list-style-type: none"> <li>• 0,25 m<sup>2</sup> - 3,00 cm - 7 stuks</li> </ul>
Totaal volume	0,053 m <sup>3</sup>
Eenvoudig bereikbaar	Ja
Bevestigingswijze	<ul style="list-style-type: none"> <li>• Verlijmd, ingegoten, versmeerd</li> </ul>
Identificatiemethode	<p>De asbestdeskundige beoordeelt het materiaal als asbestverdacht en dus asbesthoudend, en dit zonder monstername.</p> <p>Motivatie: De monstername brengt andere schade aan dan schade die inherent is aan de monstername.</p>
Destructieve handeling voor identificatie	Nee
Opmerking	<p>Asbestverdachte vensterbanken,</p> <p>Deze oppervlakte, volumes en gewichten zijn geschat op basis van een benadering,</p> <p>( de opgegeven hoeveelheden mogen niet gebruikt worden als maatstaf van heffing).</p>

Verwijderen

- Zorg voor een veilig beheer. Vermijd het beschadigen van het asbestmateriaal. Controleer de toestand jaarlijks op wijzigingen.
- Voer bijkomende staalname(s) uit.

- Eenvoudige handelingen: mag via doe-het-zelf of door werknemer(s) met opleidingsattest eenvoudige handelingen  
Eventuele verwijdering aangeraden door werknemer(s) met opleidingsattest eenvoudige handelingen

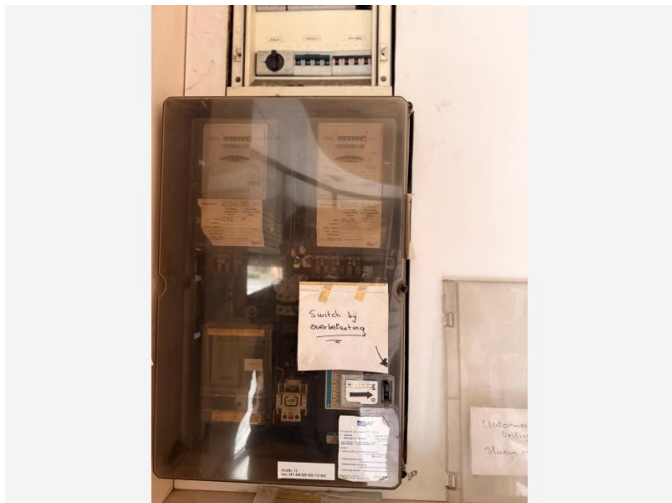
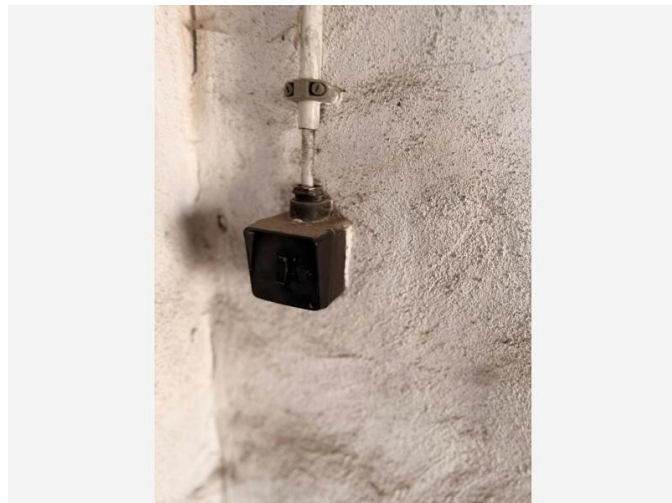
Verhoogd materiaalrisico en/of verhoogde kans op vezelvrijgave

Beschrijving	Bakeliet kasten, schakelaars, stopcontacten, lampen, radiatorknoppen
Omgeving	Binnen
Primaire drager	Communicatie en elektrische infrastructuur en uitrusting
Asbestmateriaal	Plaat, paneel, tablet - Type Bakeliet
Bindmiddel van asbestmateriaal	Kunststof of -hars
Gebondenheid op basis van bindmiddel	Hecht
Hoeveelheid (oppervlakte - dikte - aantal)	<ul style="list-style-type: none"> <li>• 0,50 m<sup>2</sup> - 0,35 cm - 1 stuk</li> </ul>
Totaal volume	0,002 m <sup>3</sup>
Eenvoudig bereikbaar	Ja
Bevestigingswijze	<ul style="list-style-type: none"> <li>• Geschroefd</li> </ul>
Identificatiemethode	<p>De asbestdeskundige beoordeelt het materiaal als asbestverdacht en dus asbesthoudend, en dit zonder monstername.</p> <p>Motivatie: De monstername brengt andere schade aan dan schade die inherent is aan de monstername.</p>
Destructieve handeling voor identificatie	Nee
Opmerking	<p>Asbestverdachte Bakeliet kasten, schakelaars, stopcontacten, lampen, radiatorknoppen</p> <p>Deze oppervlakte, volumes en gewichten zijn geschat op basis van een benadering,</p> <p>( de opgegeven hoeveelheden mogen niet gebruikt worden als maatstaf van heffing).</p>

Verwijderen

- Zorg voor een veilig beheer. Vermijd het beschadigen van het asbestmateriaal. Controleer de toestand jaarlijks op wijzigingen.
- Voer bijkomende staalname(s) uit.

- Eenvoudige handelingen: mag via doe-het-zelf of door werknemer(s) met opleidingsattest eenvoudige handelingen  
Deze toepassing mag door een aannemer die over een opleidingsattest eenvoudige handelingen beschikt of door een particulier (doe-het-zelver), verwijderd worden indien er geen verhoogd risico op vrijgave van asbestvezels (max. concentratie 0,01 vezels/cm<sup>3</sup> - CODEX Art. VI.3-54) ontstaat en de toepassing voorafgaand wordt gefixeerd/bevochtigd. De individuele elementen moeten zonder machinale werktuigen (boormachine, slijpschijf, hogedrukreiniger, etc.) en zonder breken of gooien een voor een losgemaakt worden en dubbel en luchtdicht verpakt afgevoerd worden naar een erkend afvalpunt (recyclagepark). Daar moeten ze voorzichtig in de container voor asbestafval worden gelegd. Op het recyclagepark worden uitsluitend hechtgebonden asbestmaterialen aanvaard. Niet-hechtgebonden asbestmaterialen kunnen enkel bij een erkend asbestverwijderaar of asbestafvalverwerker worden aangeboden.

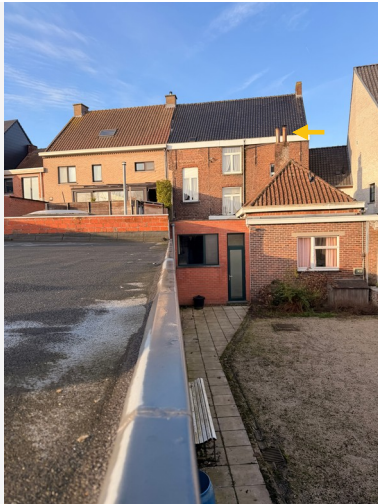
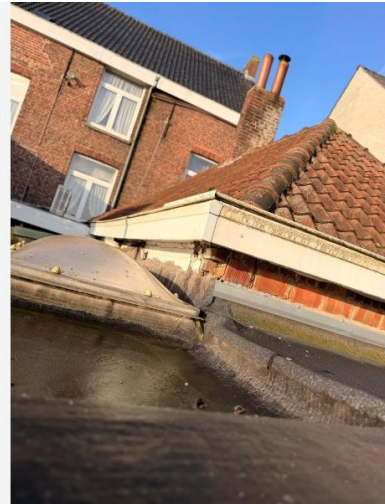
Eindbeoordeling materiaalrisico	Verhoogd materiaalrisico en/of verhoogde kans op vezelvrijgave
---------------------------------	--

Beschrijving	schoorsteenpijpen aanbouw
Omgeving	Grenst aan binnen- en buitenlucht
Primaire drager	HVAC infrastructuur en uitrusting
Asbestmateriaal	Buis, koker, leiding, pijp, doorvoer
Bindmiddel van asbestmateriaal	Cement
Gebondenheid op basis van bindmiddel	Hecht
Hoeveelheid (lengte - omtrek - dikte - aantal)	<ul style="list-style-type: none"> <li>• 1,50 m - 60,00 cm - 1,00 cm - 2 stuks</li> </ul>
Totaal volume	0,018 m <sup>3</sup>
Eenvoudig bereikbaar	Ja
Bevestigingswijze	<ul style="list-style-type: none"> <li>• Verlijmd, ingegoten, versmeerd</li> </ul>
Identificatiemethode	<p>De asbestdeskundige beoordeelt het materiaal als asbestverdacht en dus asbesthoudend, en dit zonder monstername.</p> <p>Motivatie: Er is een onderzoeksbepanking die monstername verhindert; De ruimte of het materiaal bevindt zich hoger dan 3,5 meter vanaf een vaste ondergrond.</p>
Destructieve handeling voor identificatie	Nee

Opmerking	<p>Lopen mogelijk door naar beneden, asbestverdacht.</p> <p>Deze oppervlakte, volumes en gewichten zijn geschat op basis van een benadering,</p> <p>( de opgegeven hoeveelheden mogen niet gebruikt worden als maatstaf van heffing).</p>

**Verwijderen**

- Zorg voor een veilig beheer. Vermijd het beschadigen van het asbestmateriaal. Controleer de toestand jaarlijks op wijzigingen.
- Voer bijkomende staalname(s) uit.

- Eenvoudige handelingen: mag via doe-het-zelf of door werknemer(s) met opleidingsattest eenvoudige handelingen  
Eventuele verwijdering aangeraden door werknemer(s) met opleidingsattest eenvoudige handelingen

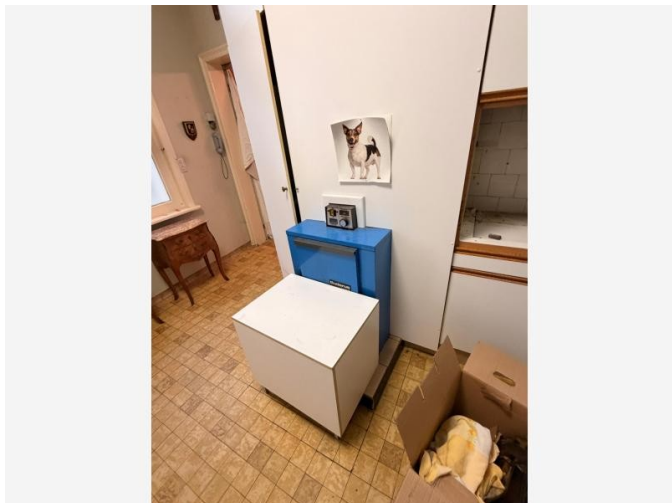
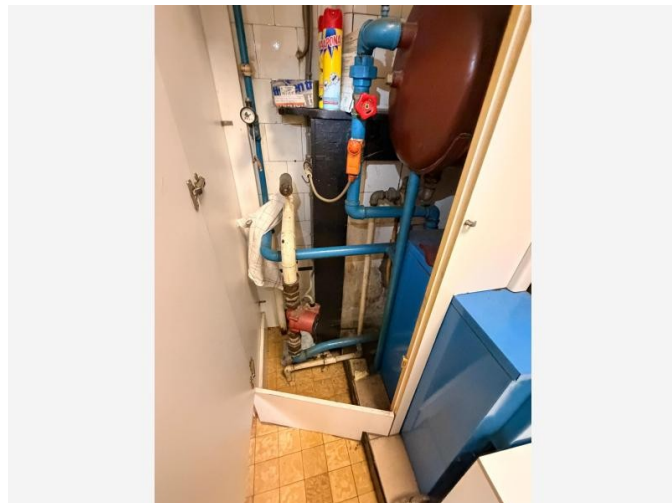
# Fiche 4: stooktoestel met eventueel verdachte dichtingen

Eindbeoordeling materiaalrisico	Zeer laag materiaalrisico en/of zeer lage kans op vezelvrijgave
---------------------------------	---

Beschrijving	stooktoestel met eventueel verdachte dichtingen
Omgeving	Binnen
Primaire drager	HVAC infrastructuur en uitrusting
Asbestmateriaal	Pakking, dichting
Bindmiddel van asbestmateriaal	Karton - papier - viltachtig
Gebondenheid op basis van bindmiddel	Niet-hechtgebonden
Hoeveelheid (gewicht - aantal)	<ul style="list-style-type: none"><li>• 0,10 kg - 1 stuk</li></ul>
Totaal gewicht	0,10 kg
Eenvoudig bereikbaar	Ja
Bevestigingswijze	<ul style="list-style-type: none"><li>• Onbekend</li></ul>
Identificatiemethode	<p>De asbestdeskundige beoordeelt het materiaal als asbestverdacht en dus asbesthoudend, en dit zonder monstername.</p> <p>Motivatie: De monstername brengt andere schade aan dan schade die inherent is aan de monstername.</p>
Destructieve handeling voor identificatie	Nee
Opmerking	<p>Asbestverdacht,</p> <p>Niet exact te wegen, de toepassing bevindt zich nog op de locaties</p>

Verwijderen

- Zorg voor een veilig beheer. Vermijd het beschadigen van het asbestmateriaal. Controleer de toestand jaarlijks op wijzigingen.
- Voer bijkomende staalname(s) uit.

- Eenvoudige handelingen: mag via doe-het-zelf of door werknemer(s) met opleidingsattest eenvoudige handelingen  
In zijn geheel zonder demonteren - naar erkende verwerker

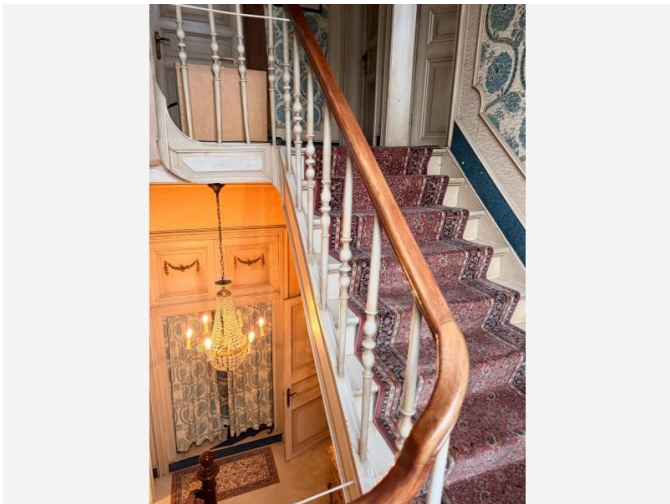
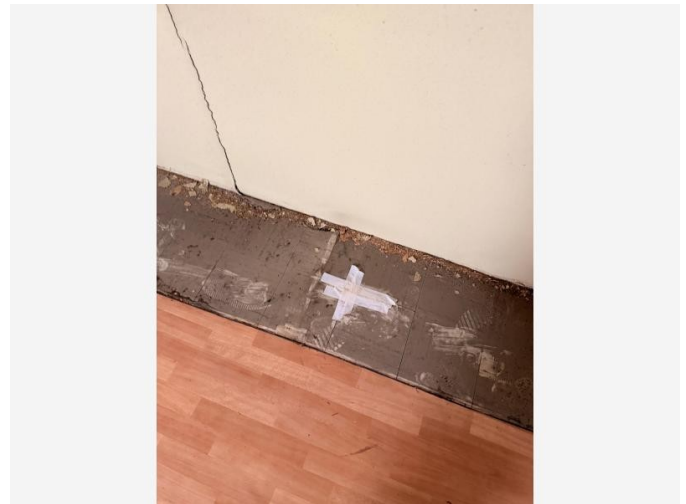
Eindbeoordeling materiaalrisico	Laag materiaalrisico en/of verlaagde kans op vezelvrijgave
---------------------------------	--

#	Type	Referentie	Resultaat
5.1	Puntmonster	6	Chrysotiel

Beschrijving	Zwarte lijm van vinyl tegels op verdieping
Omgeving	Binnen
Primaire drager	Vloer
Asbestmateriaal	In-situ afwerkingslagen - Lijmlaag
Bindmiddel van asbestmateriaal	Lijm
Gebondenheid op basis van bindmiddel	Hecht
Hoeveelheid (oppervlakte - dikte - aantal)	<ul style="list-style-type: none"> <li>• 24,00 m<sup>2</sup> - 0,05 mm - 1 stuk</li> </ul>
Totaal volume	0,001 m <sup>3</sup>
Eenvoudig bereikbaar	Ja
Bevestigingswijze	<ul style="list-style-type: none"> <li>• Verlijmd, ingegoten, versmeerd</li> </ul>
Identificatiemethode	Een monstername door de asbestdeskundige met laboanalyse door een asbestlabo.
Destructieve handeling voor identificatie	Nee
Opmerking	<p>De lijm kan zich nog onder da andere vloerbekledingen te bevinden op alle locaties.</p> <p>Deze oppervlakte, volumes en gewichten zijn geschat op basis van een benadering,</p> <p>( de opgegeven hoeveelheden mogen niet gebruikt worden als maatstaf van heffing).</p> <p>Staal 5 (colovinyl tegel zelf) is negatief getest, doch kan deze niet weggehaald worden zonder de zwarte lijm te beschadigen.</p> <p>Deze toepassing dient dus tevens onder dezelfde voorwaarden als toepassing staal 6 te worden verwijderd tenzij er delen zijn die geen zwarte lijm bevat.</p>

Zorgvuldig beheren

- Scherm in afwachting van verwijdering het asbestmateriaal af van luchtstromingen en verstoring: bijvoorbeeld door het te verpakken, te fixeren, af te dekken, signalisatie - afbakening aan te brengen, ...

- Hermetische zone (erkend asbestverwijderaar) is vastgelijmd, dient in Hermetische zone door erkend asbestverwijderaar te worden verwijderd.

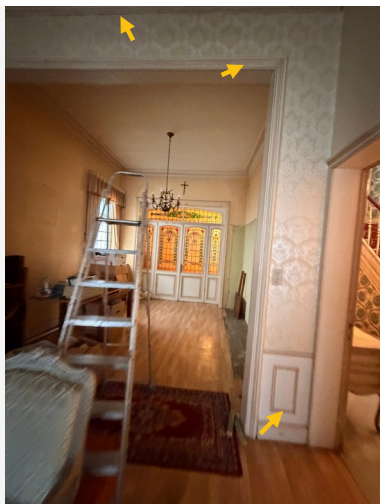
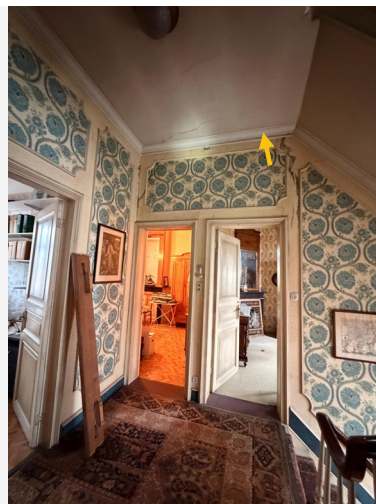
Beschrijving	sierpleisters
Omgeving	Binnen
Primaire drager	Plafond
Asbestmateriaal	In-situ afwerkingslagen - Pleisterwerk (wand, plafond, ...)
Bindmiddel van asbestmateriaal	Gips - kalk
Gebondenheid op basis van bindmiddel	Niet-hechtgebonden
Hoeveelheid (oppervlakte - dikte - aantal)	• 5,50 m <sup>2</sup> - 2,00 cm - 1 stuk
Totaal volume	0,11 m <sup>3</sup>
Eenvoudig bereikbaar	Ja
Bevestigingswijze	• Verlijmd, ingegoten, versmeerd
Identificatiemethode	De asbestdeskundige beoordeelt het materiaal als asbestverdacht en dus asbesthoudend, en dit zonder monstername.  Motivatie: De monstername brengt andere schade aan dan schade die inherent is aan de monstername.
Destructieve handeling voor identificatie	Nee
Opmerking	sierpleisters aan plafond en muren algemeen aanwezig in het gebouw kan asbesthoudend zijn,  Deze oppervlakte, volumes en gewichten zijn geschat op basis van een benadering  ( de opgegeven hoeveelheden mogen niet gebruikt worden als maatstaf van heffing).

Zorgvuldig beheren

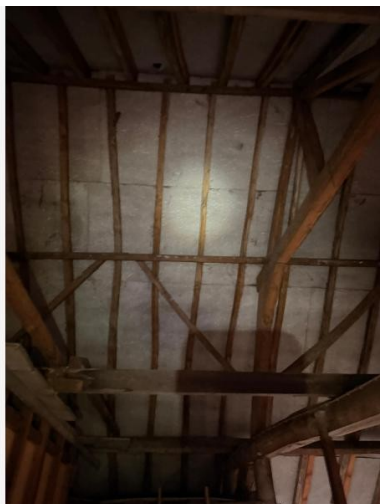
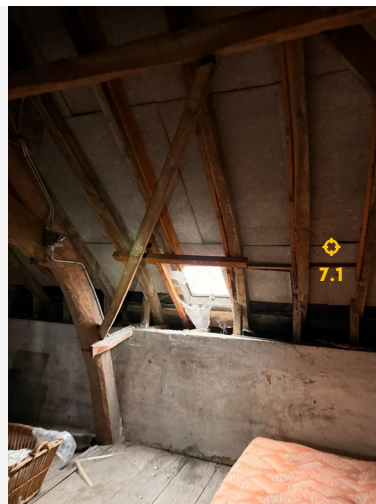
Beschrijving	Onderdak (type Menuiserite)
Omgeving	Binnen
Primaire drager	Schuin dak
Asbestmateriaal	Plaat, paneel, tablet - Type Menuiserite
Bindmiddel van asbestmateriaal	Cement
Gebondenheid op basis van bindmiddel	Hecht
Hoeveelheid (oppervlakte - dikte - aantal)	<ul style="list-style-type: none"> <li>• 218,00 m<sup>2</sup> - 0,35 cm - 1 stuk</li> </ul>
Totaal volume	0,763 m <sup>3</sup>
Eenvoudig bereikbaar	<p>Nee</p> <ul style="list-style-type: none"> <li>• Het asbestmateriaal is bedekt (uitgezonderd laag verf, coating, behang, kunststof, textiel) en het wegnemen van het bedekkende materiaal kan niet zonder het bedekkende materiaal te beschadigen.</li> </ul>
Bevestigingswijze	<ul style="list-style-type: none"> <li>• Geklemd</li> <li>• Genageld, geniet</li> </ul>
Identificatiemethode	Een monsternamen door de asbestdeskundige met laboanalyse door een asbestlabo.
Destructieve handeling voor identificatie	Nee

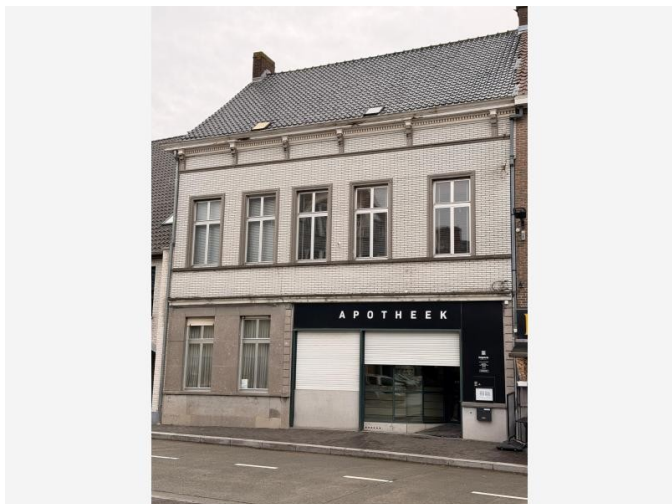
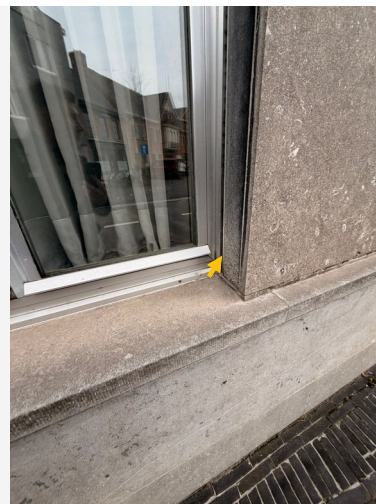
<b>Beschrijving</b>	Mastiek muur ALU ramen
<b>Omgeving</b>	Buiten
<b>Primaire drager</b>	Wandopening verticaal (raam, deur, ...)
<b>Asbestmateriaal</b>	In-situ afwerkingslagen - Pasta, stopverf, voegsel, stopsel, vulsel, mastiek, kitten, ...
<b>Bindmiddel van asbestmateriaal</b>	Kitten, mastiek, pasta
<b>Gebondenheid op basis van bindmiddel</b>	Hecht
<b>Hoeveelheid (gewicht - aantal)</b>	<ul style="list-style-type: none"><li>• 3,00 kg - 1 stuk</li></ul>
<b>Totaal gewicht</b>	3,00 kg
<b>Eenvoudig bereikbaar</b>	Ja
<b>Bevestigingswijze</b>	<ul style="list-style-type: none"><li>• Verlijmd, ingegoten, versmeerd</li></ul>
<b>Identificatiemethode</b>	Een monstername door de asbestdeskundige met laboanalyse door een asbestlabo.
<b>Destructieve handeling voor identificatie</b>	Nee
<b>Opmerking</b>	<p>Mastiek muur ALU ramen, Niet exact te wegen, de toepassing bevindt zich nog op de locaties</p> <p>Deze oppervlakte, volumes en gewichten zijn geschat op basis van een benadering,</p> <p>( de opgegeven hoeveelheden mogen niet gebruikt worden als maatstaf van heffing).</p>

- Eenvoudige handelingen: mag via doe-het-zelf of door werknemer(s) met opleidingsattest eenvoudige handelingen  
Deze toepassing mag door een aannemer die over een opleidingsattest eenvoudige handelingen beschikt of door een particulier (doe-het-zelver), verwijderd worden indien er geen verhoogd risico op vrijgave van asbestvezels (max. concentratie 0,01 vezels/cm<sup>3</sup> - CODEX Art. VI.3-54) ontstaat en de toepassing voorafgaand wordt gefixeerd/bevochtigd. De individuele elementen moeten zonder machinale werktuigen (boormachine, slijpschijf, hogedrukreiniger, â†) en zonder breken of gooien een voor een losgemaakt worden en dubbel en luchtdicht verpakt afgevoerd worden naar een erkend afvalpunt (recyclagepark). Daar moeten ze voorzichtig in de container voor asbestafval worden gelegd. Op het recyclagepark worden uitsluitend hechtgebonden asbestmaterialen aanvaard. Niet-hechtgebonden asbestmaterialen kunnen enkel bij een erkend asbestverwijderaar of asbestafvalverwerker worden aangeboden.

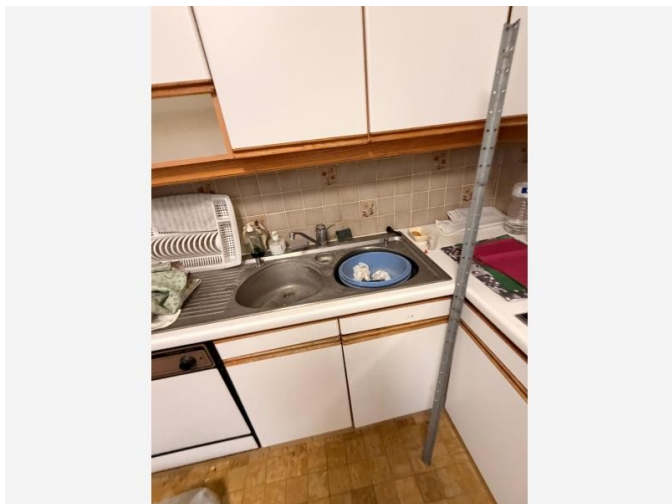
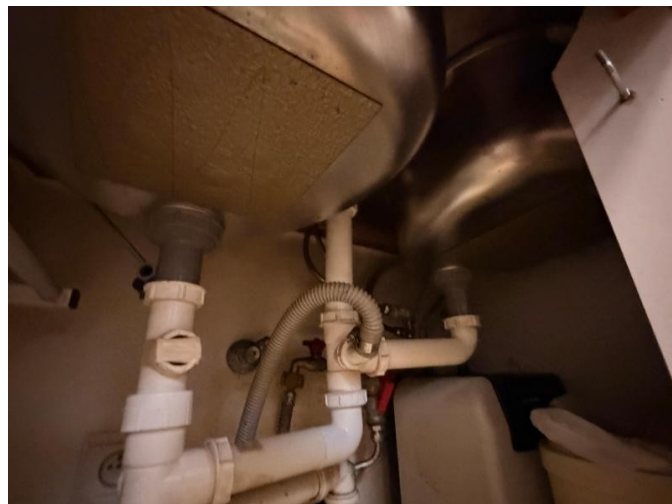
Beschrijving	Anti-dreunplaatjes
Omgeving	Binnen
Primaire drager	Sanitaire infrastructuur en uitrusting (toe- en afvoer)
Asbestmateriaal	ontdreuningsplaat
Bindmiddel van asbestmateriaal	Bitumen (roofing, teer, asfalt)
Gebondenheid op basis van bindmiddel	Hecht
Hoeveelheid (gewicht - aantal)	<ul style="list-style-type: none"><li>• 0,20 kg - 2 stuks</li></ul>
Totaal gewicht	0,40 kg
Eenvoudig bereikbaar	Ja
Bevestigingswijze	<ul style="list-style-type: none"><li>• Verlijmd, ingegoten, versmeerd</li></ul>
Identificatiemethode	<p>De asbestdeskundige beoordeelt het materiaal als asbestverdacht en dus asbesthoudend, en dit zonder monstername.</p> <p>Motivatie: De monstername brengt andere schade aan dan schade die inherent is aan de monstername.</p>
Destructieve handeling voor identificatie	Nee
Opmerking	<p>Deze oppervlakte, volumes en gewichten zijn geschat op basis van een benadering,</p> <p>( de opgegeven hoeveelheden mogen niet gebruikt worden als maatstaf van heffing).</p>

- Eenvoudige handelingen: mag via doe-het-zelf of door werknemer(s) met opleidingsattest eenvoudige handelingen  
Deze toepassing mag door een aannemer die over een opleidingsattest eenvoudige handelingen beschikt of door een particulier (doe-het-zelver), verwijderd worden indien er geen verhoogd risico op vrijgave van asbestvezels (max. concentratie 0,01 vezels/cm<sup>3</sup> - CODEX Art. VI.3-54) ontstaat en de toepassing voorafgaand wordt gefixeerd/bevochtigd. De individuele elementen moeten zonder machinale werktuigen (boormachine, slijpschijf, hogedrukreiniger, etc.) en zonder breken of gooien een voor een losgemaakt worden en dubbel en luchtdicht verpakt afgevoerd worden naar een erkend afvalpunt (recyclagepark). Daar moeten ze voorzichtig in de container voor asbestafval worden gelegd. Op het recyclagepark worden uitsluitend hechtgebonden asbestmaterialen aanvaard. Niet-hechtgebonden asbestmaterialen kunnen enkel bij een erkend asbestverwijderaar of asbestafvalverwerker worden aangeboden.

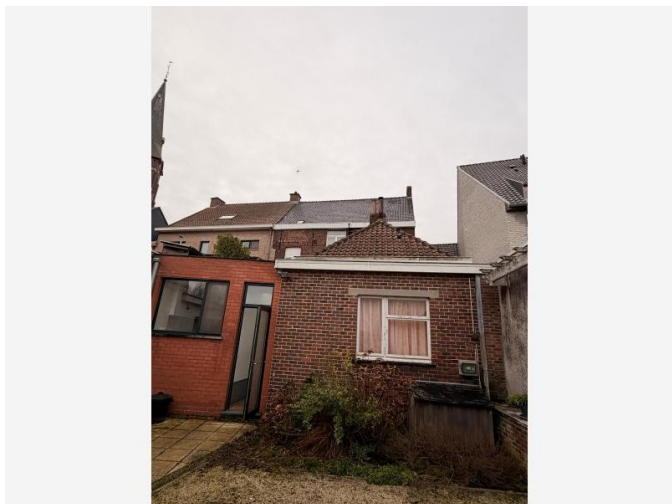
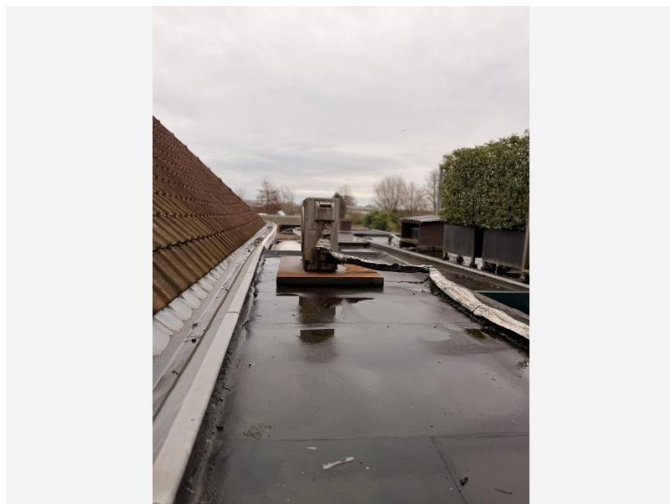
<b>Beschrijving</b>	Roofing dakbedekking
<b>Omgeving</b>	Buiten
<b>Primaire drager</b>	Plat dak
<b>Asbestmateriaal</b>	Dak- en gevelbekleding - Roofing
<b>Bindmiddel van asbestmateriaal</b>	Bitumen (roofing, teer, asfalt)
<b>Gebondenheid op basis van bindmiddel</b>	Hecht
<b>Hoeveelheid (oppervlakte - aantal)</b>	<ul style="list-style-type: none"><li>• 112,00 m<sup>2</sup> - 1 stuk</li></ul>
<b>Totale oppervlakte</b>	112,00 m <sup>2</sup>
<b>Eenvoudig bereikbaar</b>	Nee <ul style="list-style-type: none"><li>• Verwijdering tast de bouwkundige integriteit aan.</li></ul>
<b>Bevestigingswijze</b>	<ul style="list-style-type: none"><li>• Verlijmd, ingegoten, versmeerd</li></ul>
<b>Identificatiemethode</b>	De asbestdeskundige beoordeelt het materiaal als asbestverdacht en dus asbesthoudend, en dit zonder monstername.  Motivatie: De monstername brengt andere schade aan dan schade die inherent is aan de monstername.

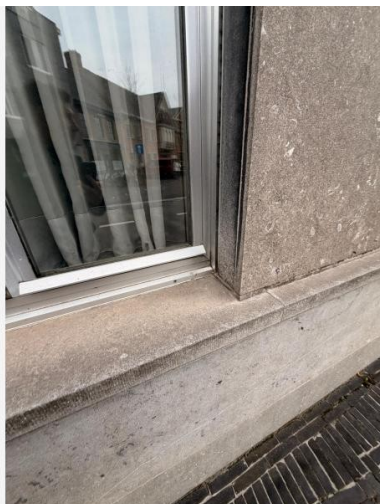
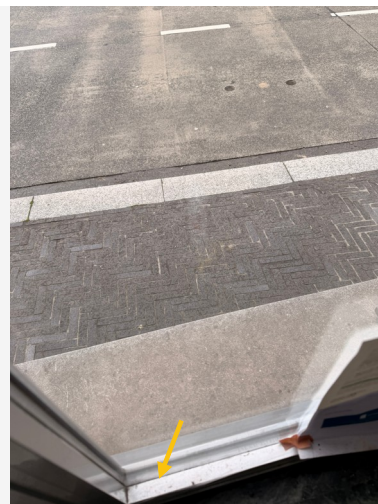
<b>Beschrijving</b>	Mastiek glas ALU ramen
<b>Omgeving</b>	Grenst aan binnen- en buitenlucht
<b>Primaire drager</b>	Wandopening verticaal (raam, deur, ...)
<b>Asbestmateriaal</b>	In-situ afwerkingslagen - Pasta, stopverf, voegsel, stopsel, vulsel, mastiek, katten, ...
<b>Bindmiddel van asbestmateriaal</b>	Kitten, mastiek, pasta
<b>Gebondenheid op basis van bindmiddel</b>	Hecht
<b>Hoeveelheid (gewicht - aantal)</b>	<ul style="list-style-type: none"><li>• 2,00 kg - 1 stuk</li></ul>
<b>Totaal gewicht</b>	2,00 kg
<b>Eenvoudig bereikbaar</b>	Ja
<b>Bevestigingswijze</b>	<ul style="list-style-type: none"><li>• Verlijmd, ingegoten, versmeerd</li></ul>
<b>Identificatiemethode</b>	Een monstername door de asbestdeskundige met laboanalyse door een asbestlabo.
<b>Destructieve handeling voor identificatie</b>	Nee
<b>Opmerking</b>	<p>Betref de Mastiek tussen het glas en de ALU ramen en schrijnwerk.</p> <p>Niet exact te wegen, de toepassing bevindt zich nog op de locaties,</p> <p>Deze oppervlakte, volumes en gewichten zijn geschat op basis van een benadering,</p> <p>( de opgegeven hoeveelheden mogen niet gebruikt worden als maatstaf van heffing).</p>

- Eenvoudige handelingen: mag via doe-het-zelf of door werknemer(s) met opleidingsattest eenvoudige handelingen  
Deze toepassing mag door een aannemer die over een opleidingsattest eenvoudige handelingen beschikt of door een particulier (doe-het-zelver), verwijderd worden indien er geen verhoogd risico op vrijgave van asbestvezels (max. concentratie 0,01 vezels/cm<sup>3</sup> - CODEX Art. VI.3-54) ontstaat en de toepassing voorafgaand wordt gefixeerd/bevochtigd. De individuele elementen moeten zonder machinale werktuigen (boormachine, slijpschijf, hogedrukreiniger, â†) en zonder breken of gooien een voor een losgemaakt worden en dubbel en luchtdicht verpakt afgevoerd worden naar een erkend afvalpunt (recyclagepark). Daar moeten ze voorzichtig in de container voor asbestafval worden gelegd. Op het recyclagepark worden uitsluitend hechtgebonden asbestmaterialen aanvaard. Niet-hechtgebonden asbestmaterialen kunnen enkel bij een erkend asbestverwijderaar of asbestafvalverwerker worden aangeboden.
