# Asbestinventarisatattest

Karel Mirystraat 6, 9000 Gent  
Gemeenschappelijke delen

Attestnummer : 20260102-000038.000

# Zone 1: Hoofdgebouw

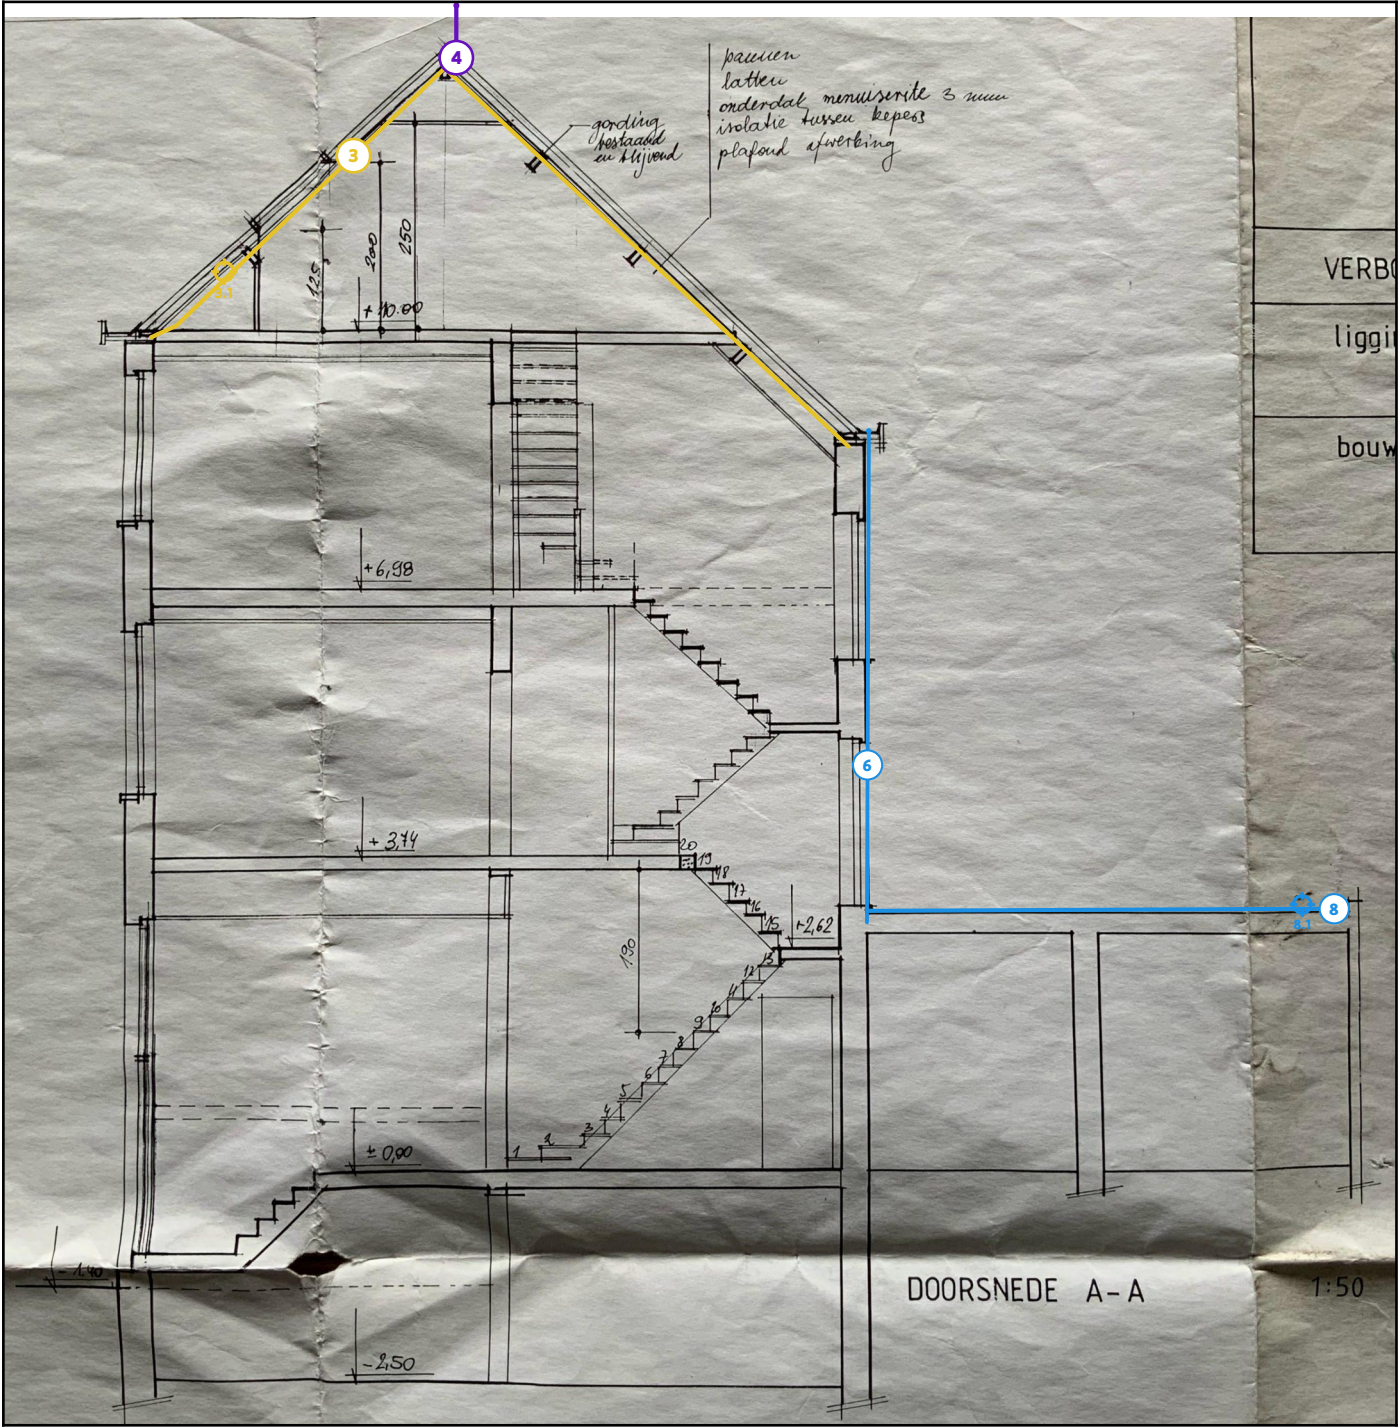
# Plan 1.1: doorsnede

| Beschrijving | Type | Actie |
|---|---|---|
| 3. onderdakplaten | Asbestmateriaal | Zorgvuldig beheren |

| 4. bovenzijde en binnenzijde schouwen | Beperking | - |

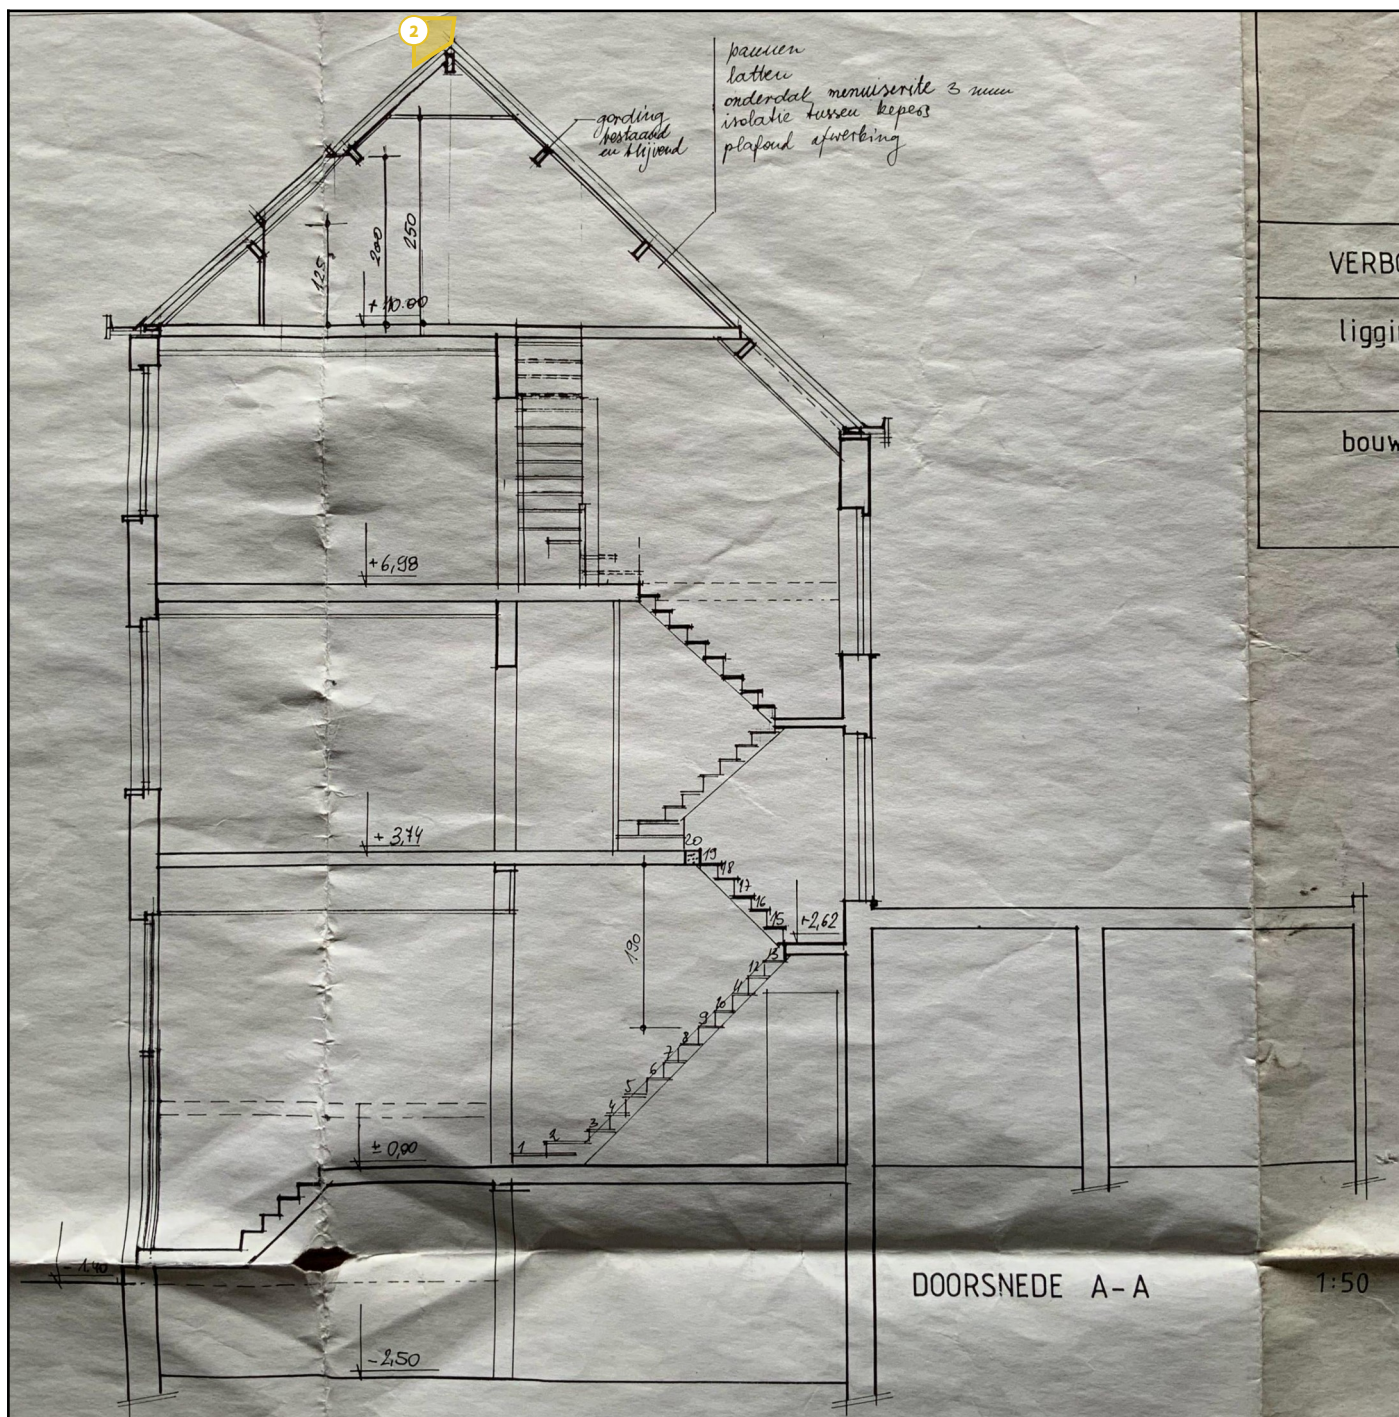
## Plan 1.6: doorsnede kopie

| Beschrijving | Type | Actie |
|---|---|---|
| 2. cementering schouw | Asbestmateriaal | Zorgvuldig beheren |

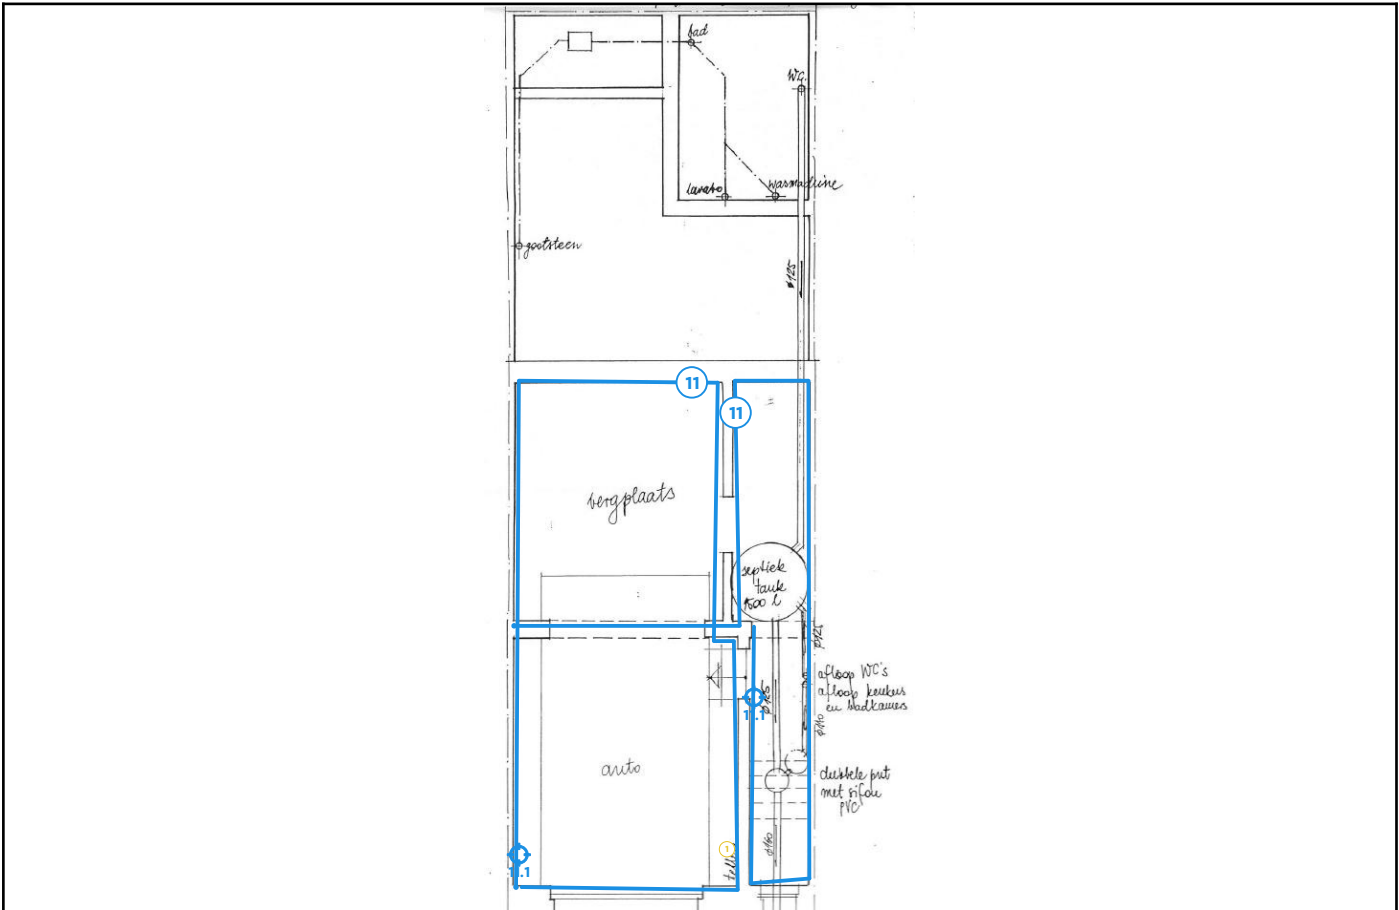
# Plan 1.8: plan kelderverdieping kopie

| Beschrijving | Type | Actie |
|---|---|---|
| 1. tellerkast | Asbestmateriaal | Zorgvuldig beheren |

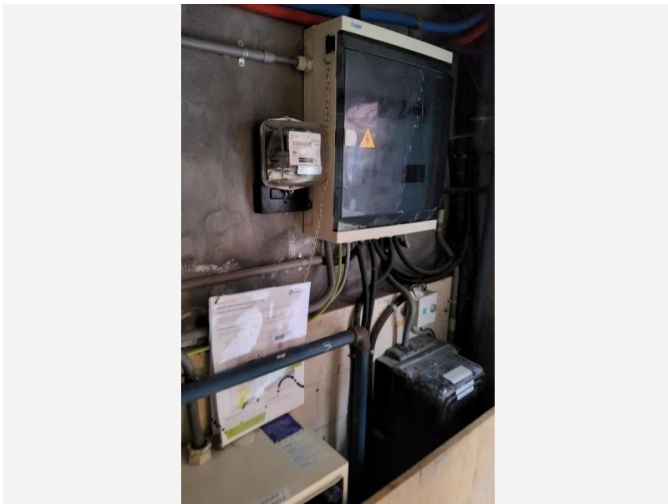
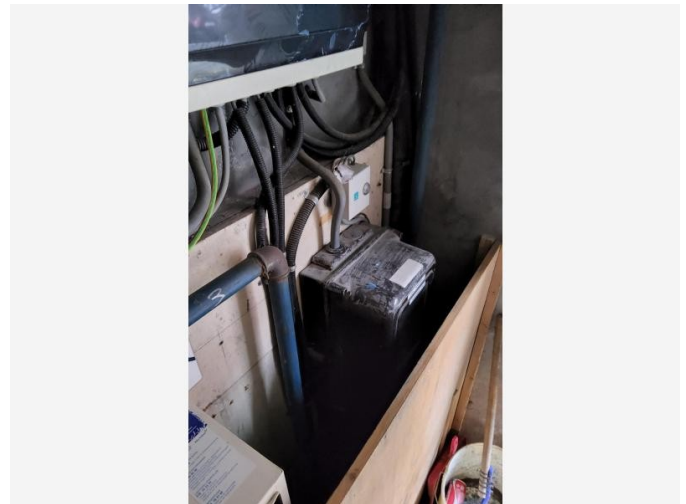
| Fiche 1: tellerkast..... | 17 |

Het asbestmateriaal valt onder de mijlpaal van 2040.

Zorgvuldig beheren

| Eindbeoordeling materiaalrisico | Laag materiaalrisico en/of verlaagde kans op vezelvrijgave |

| Asbestsoort (vezeltype) | Crocidoliet aanwezig |
| Toestand van het materiaal | Onbeschadigd, niet verweerd |

| Beschrijving | tellerkast |
| Asbestmateriaal | Plaat, paneel, tablet - Type Bakeliet |

- Zorg voor een veilig beheer. Vermijd het beschadigen van het asbestmateriaal. Controleer de toestand jaarlijks op wijzigingen.
- Voer bijkomende staalname(s) uit.

- Eenvoudige handelingen: mag via doe-het-zelf of door werknemer(s) met opleidingsattest eenvoudige handelingen  
Materiaal is eigendom van de nutsmaatschappij en zal op termijn door hen vervangen worden.

Als dit materiaal verwijderd kan worden zonder het te breken, te beschadigen... , dan mag met dit met eenvoudige handelingen. Vermijd stofvorming en stofverspreiding op elk moment van de werken. fixeert het materiaal.

Het gebruik van sneldraaiende werktuigen (boormachine, slijpschijf, hogedrukreiniger...) is verboden.

Zorg voor gepaste persoonlijke beschermingsmiddelen: minimaal FFP3-mondmasker (EN 149), wegwerpovertuig met kap (minimaal Cat III, type 5/6), wegwerphandschoenen en overschoenen of afspoelbaar schoeisel

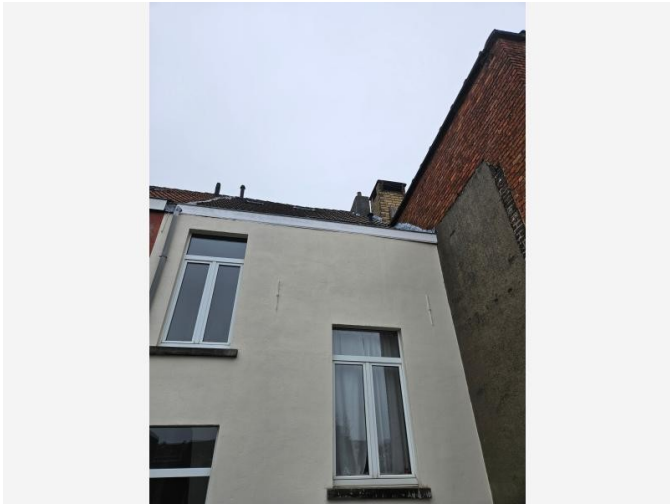
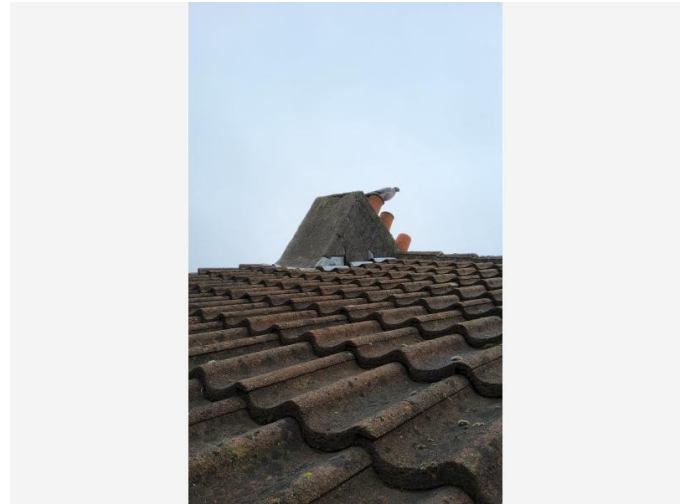
| Fiche 2: cementering schouw..... | 20 |

Het asbestmateriaal valt onder de mijlpaal van 2040.

Zorgvuldig beheren

| Eindbeoordeling materiaalsrisico | Laag materiaalsrisico en/of verlaagde kans op vezelvrijgave |

| Asbestsoort (vezeltype) | Crocidoliet aanwezig |
| Toestand van het materiaal | Licht beschadigd, licht verweerd. Intact calciumsilicaatmateriaal of categorie III 'gebondenheid' |

| Beschrijving | cementering schouw |
| Asbestmateriaal | In-situ afwerkingslagen - Crepi |

- Zorg voor een veilig beheer. Vermijd het beschadigen van het asbestmateriaal. Controleer de toestand jaarlijks op wijzigingen.
- Voer bijkomende staalname(s) uit.

- Eenvoudige handelingen: enkel door erkend asbestverwijderaar  
" Bij plannen tot verwijderen of afbraak is bijkomende staalname aangeraden. Indien positief op asbest schakel een erkend asbest verwijderaar in.

Hechtgebonden asbest mag je verwijderen als eenvoudige handeling maar je moet dit in zijn geheel doen. De cementering hangt vast aan de wand en zal moeten weggeschuurd worden voor volledige verwijdering. Dit mag je niet zelf doen.

Het is daarom belangrijk om een gecertificeerd en professioneel bedrijf hiervoor in te schakelen."

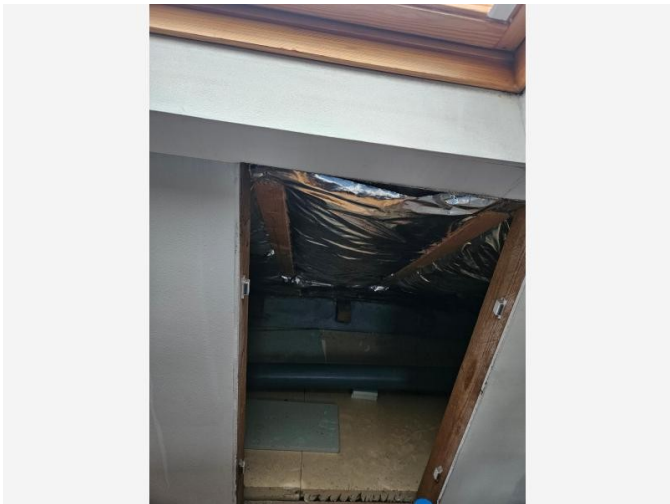
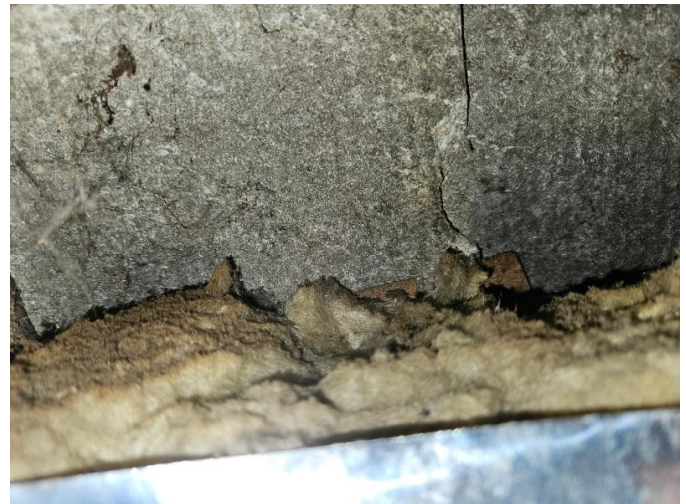
| Fiche 3: onderdakplaten..... | 23 |

Het asbestmateriaal valt onder de mijlpaal van 2040.

Zorgvuldig beheren

| Eindbeoordeling materiaalarisico | Zeer laag materiaalarisico en/of zeer lage kans op vezelvrijgave |

| Asbestsoort (vezeltype) | Alleen chrysotiel |
| Toestand van het materiaal | Licht beschadigd, licht verweerd. Intact calciumsilicaatmateriaal of categorie III 'gebondenheid' |

| # | Type | Referentie | Resultaat |
|---|---|---|---|
| 3.1 | Puntmonster | onderdak | Chrysotiel |

| Beschrijving | onderdakplaten |

- Zorg voor een veilig beheer. Vermijd het beschadigen van het asbestmateriaal. Controleer de toestand jaarlijks op wijzigingen.

- Eenvoudige handelingen: enkel door erkend asbestverwijderaar  
"Hechtgebonden asbest mag je verwijderen als eenvoudige handeling maar je moet dit in zijn geheel doen. Veelal liggen onderdakplaten geklemd. Op dat moment is de asbestcementen plaat breken de enige oplossing en dat doe je beter niet zelf. Onder geen beding mag je slijpen, zagen of boren in de platen.

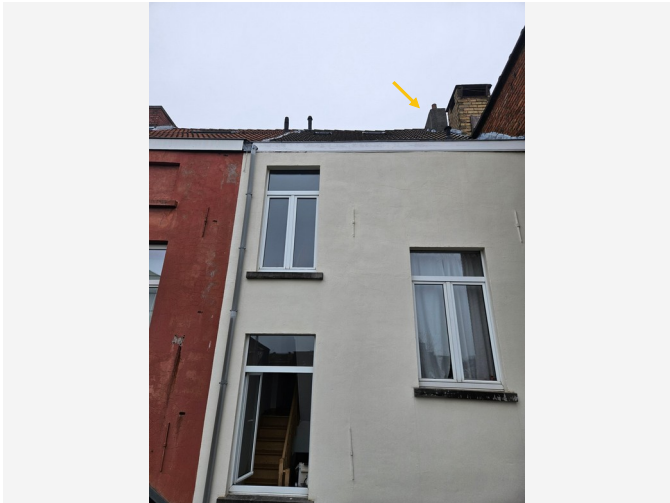
| Fiche 4: bovenzijde en binnenzijde schouwen..... | 27 |

**Reden:** Het te onderzoeken materiaal situeert zich hoger dan 3,50 m te rekenen vanaf een veilige ondergrond

**Uitleg van de asbestdeskundige:** Valt niet te inspecteren binnen de onderzoeksverplichting van 3,5m hoogte vanaf veilige ondergrond.

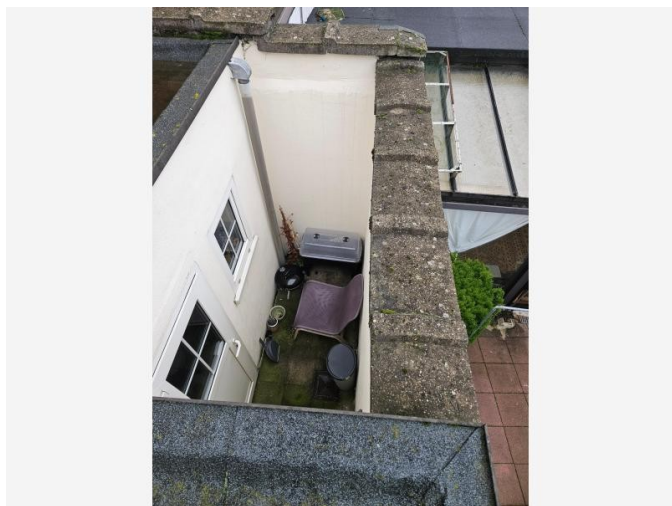
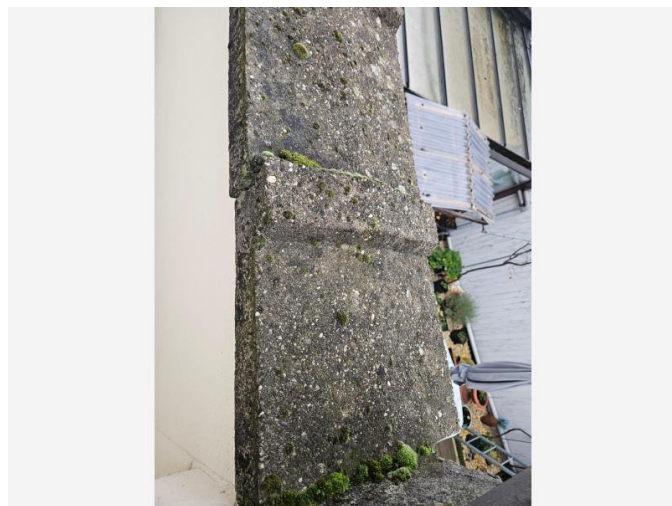
| Fiche 5: Boordsteen..... | 29 |

Niet verdacht, betonsteen,.

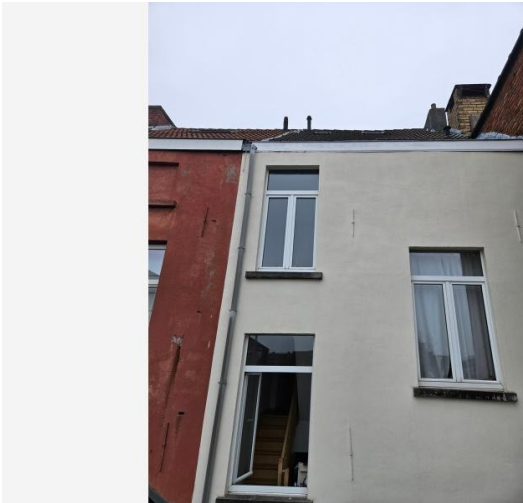
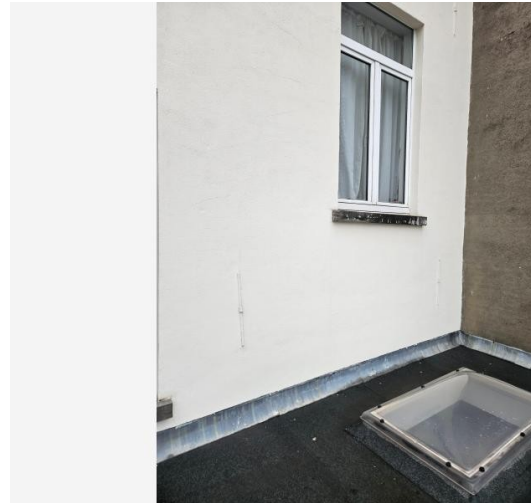
## Fiche 6: crepi achtergevel en zijgevel

Geen asbest

| # | Type | Referentie | Resultaat |
|---|---|---|---|
| 6.1 | Mengmonster | crepi | Geen asbest |

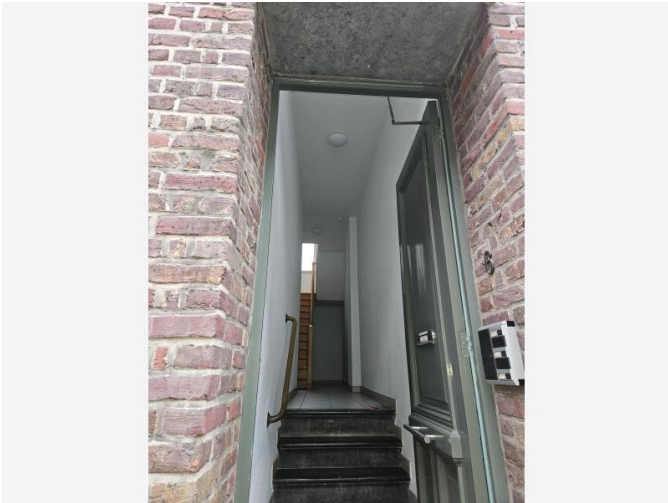
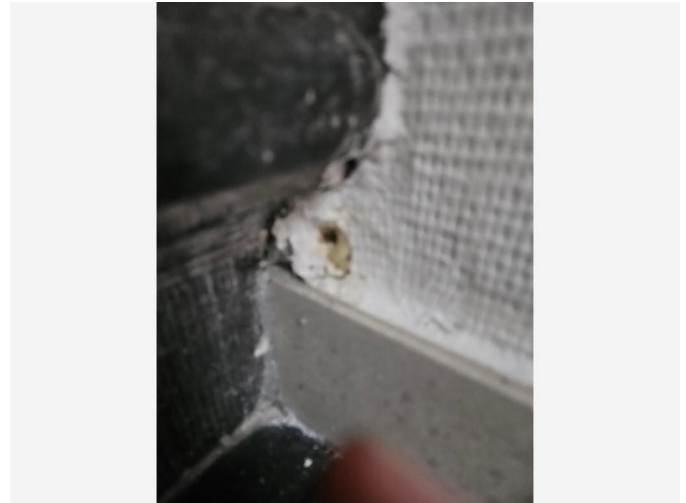
## Fiche 7: pleisterwerk muren inkom

Geen asbest

| # | Type | Referentie | Resultaat |
|---|---|---|---|
| 7.1 | Mengmonster | pleister inkom | Geen asbest |

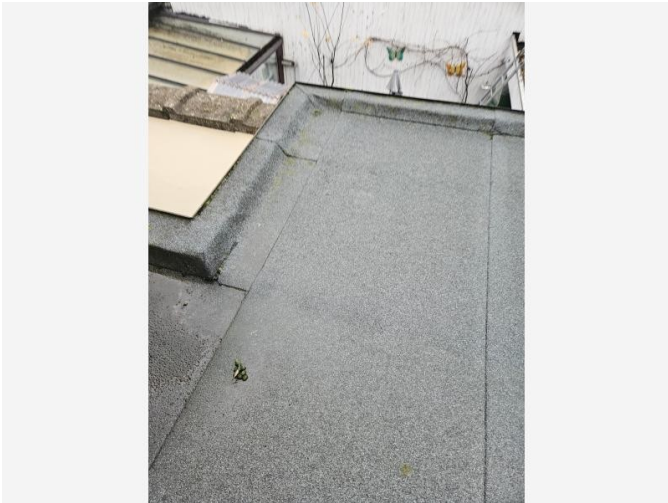
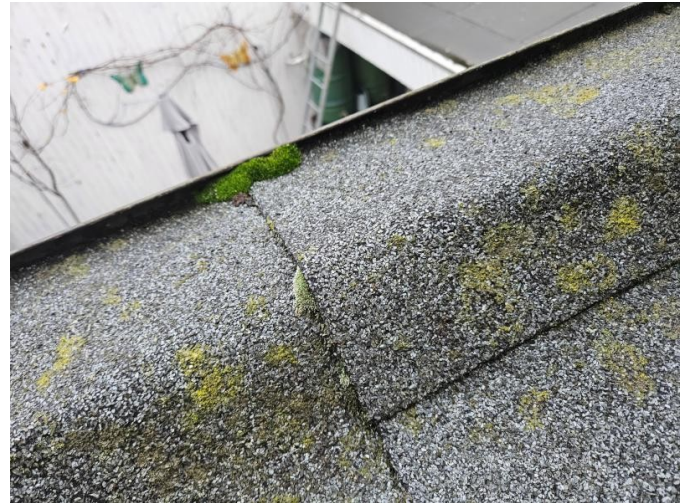
## Fiche 8: dakbedekking roofing

Geen asbest

| # | Type | Referentie | Resultaat |
|---|---|---|---|
| 8.1 | Puntmonster | roofing | Geen asbest |

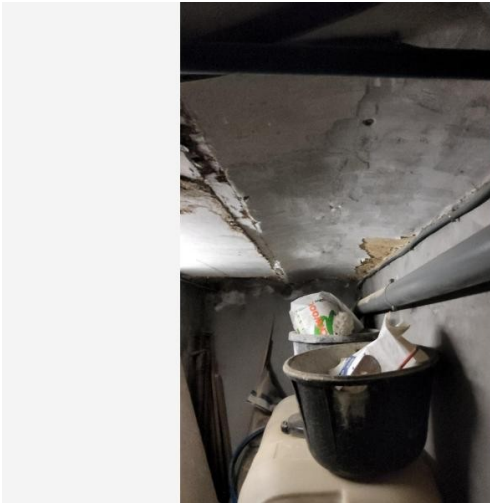
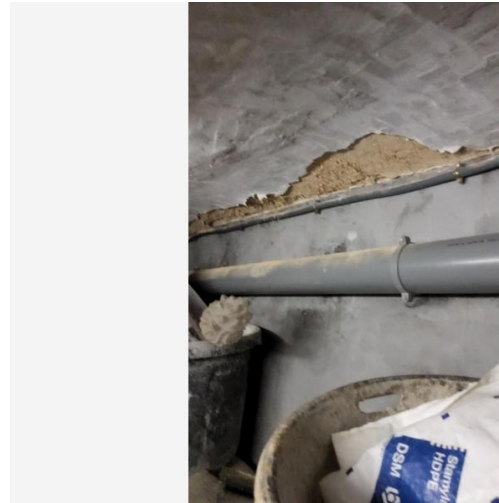
## Fiche 9: pleister plafond kelder

Geen asbest

| # | Type | Referentie | Resultaat |
|---|---|---|---|
| 9.1 | Mengmonster | plafondpleister | Geen asbest |

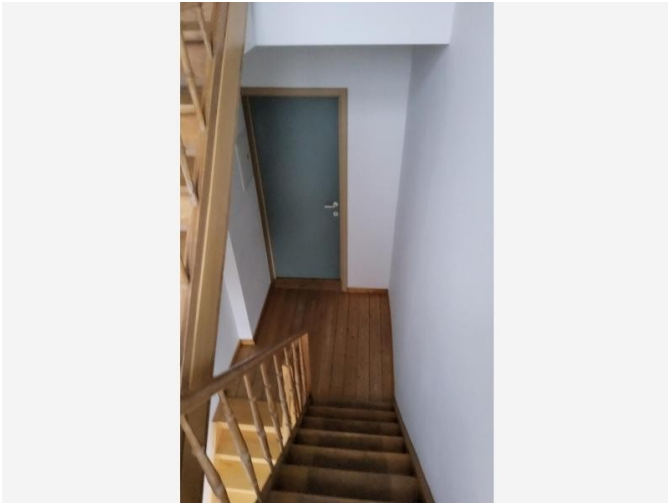
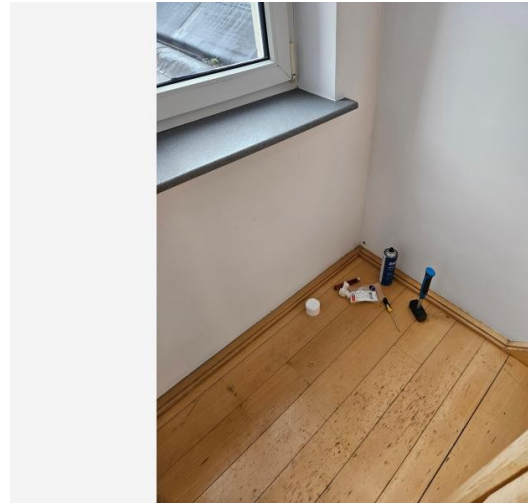
## Fiche 10: pleisrerwerk traphal

Geen asbest

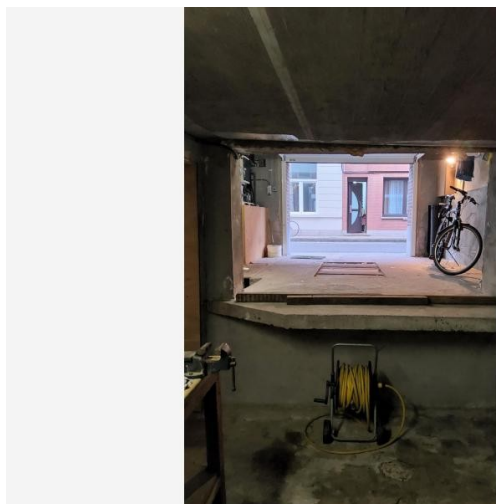
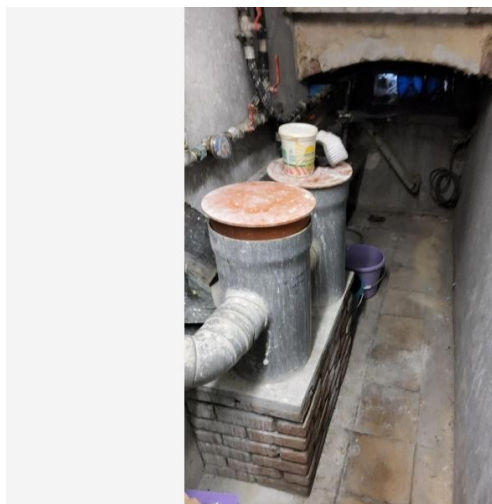
## Fiche 11: cementering kelder

Geen asbest

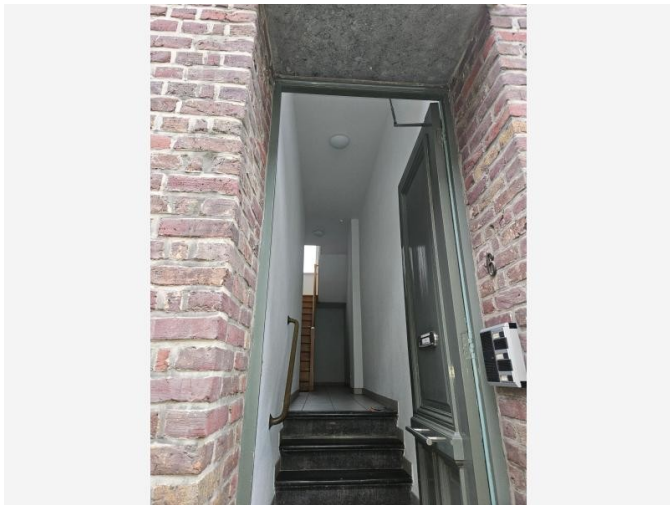
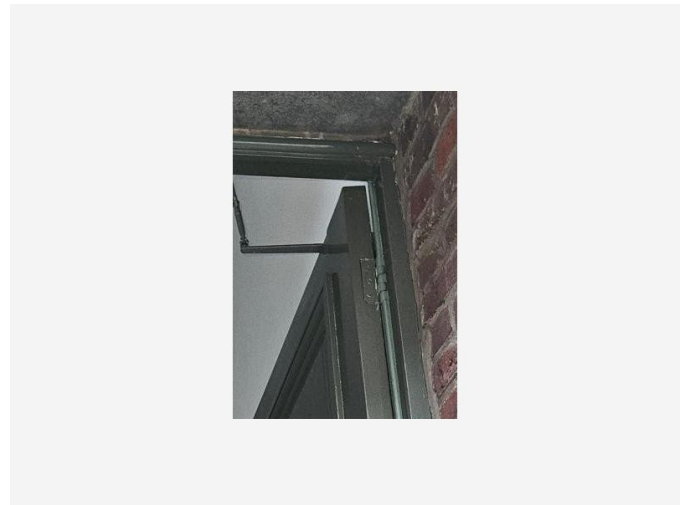
### Fiche 12: Dichtingen schrijnwerk - niet verdacht

| Beschrijving | Notitie | Terug te vinden op plannen |
|---|---|---|
| Fiche 12: Dichtingen schrijnwerk - niet verdacht | Geen asbestverdachte dichtingen aan schrijnwerk | - |
