# Asbestinventarisatetest

Karel Mirystraat 6/0001, 9000 Gent

Attestnummer : **20260101-000069.001**

# Zone 1: Hoofdgebouw

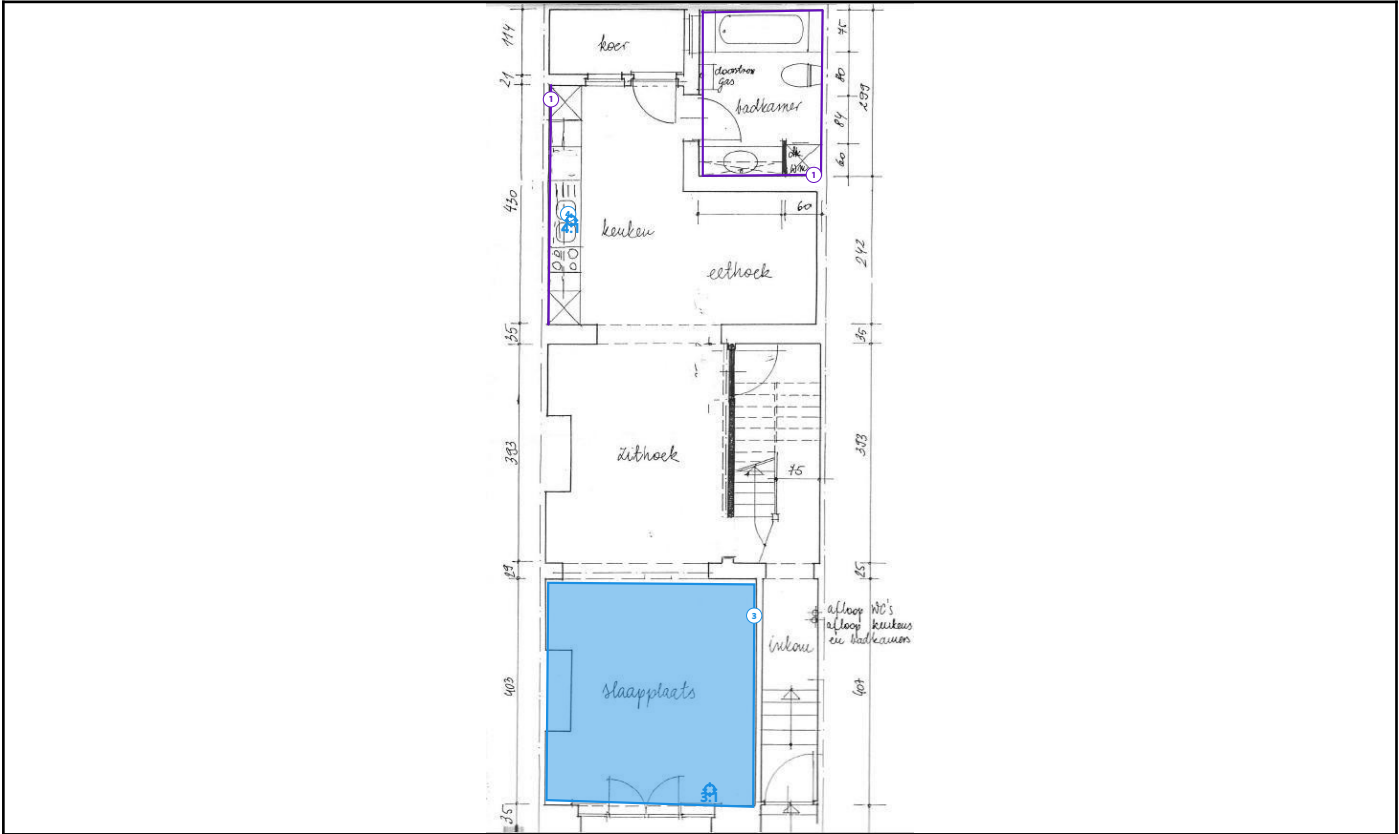
# Plan 1.2: plan gelijkvloersverdieping kopie

| Beschrijving | Type | Actie |
|---|---|---|
| 1. tegellijm wandtegels | Advies | - |

"Wandtegels zelf zijn niet verdacht.

Bij verwijderen van de wandtegels, extra staalnamen aangeraden. Tegellijm is een gekende asbest-toepassing."

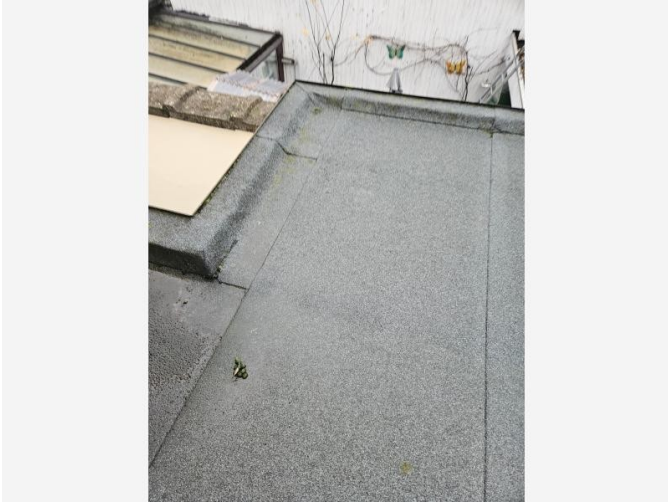
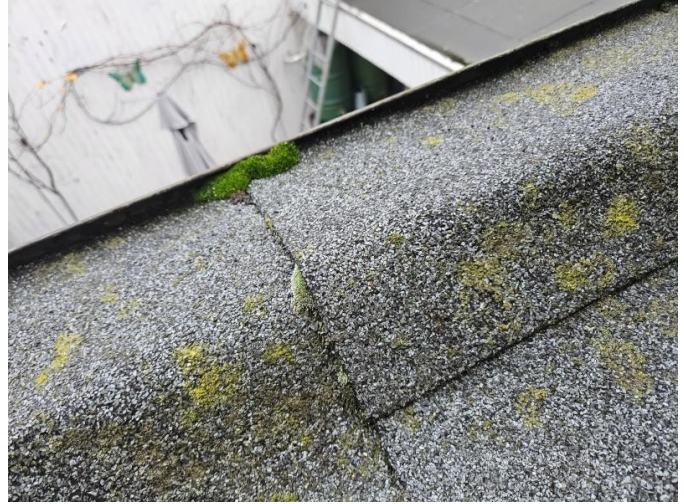
## Fiche 2: dakbedekking - roofing

Geen asbest

| Beschrijving | dakbedekking - roofing |
| Bindmiddel van materiaal | Bitumen (roofing, teer, asfalt) |
| Hoeveelheid (oppervlakte - aantal) | • 35,00 m <sup>2</sup> - 1 stuk |

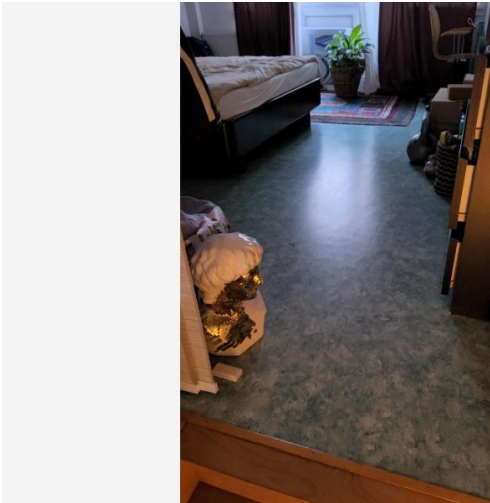
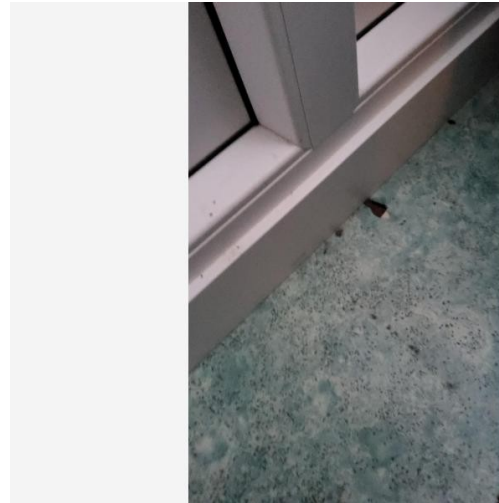
## Fiche 3: vinyl vloerzeil

Geen asbest

| # | Type | Referentie | Resultaat |
|---|---|---|---|
| 3.1 | Puntmonster | vinyl | Geen asbest |

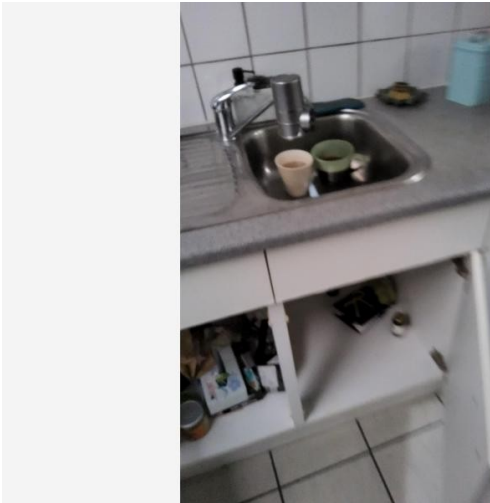
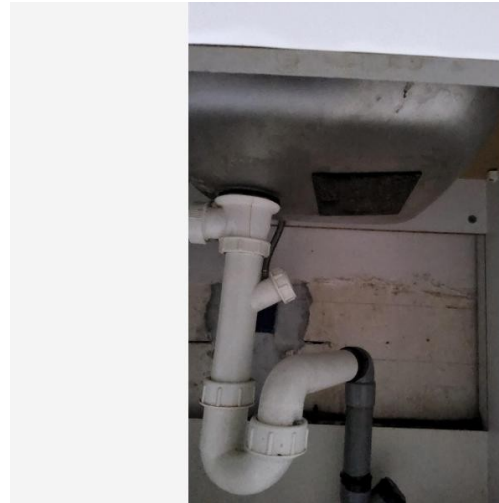
## Fiche 4: antidreun mat

Geen asbest

| # | Type | Referentie | Resultaat |
|---|---|---|---|
| 4.1 | Puntmonster | dreunplaat | Geen asbest |

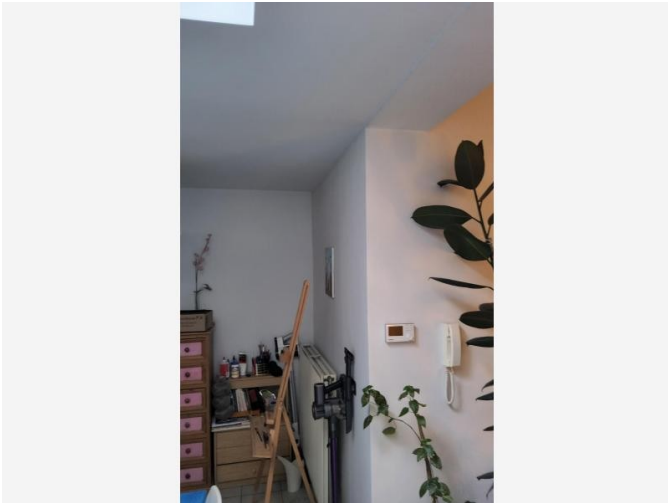
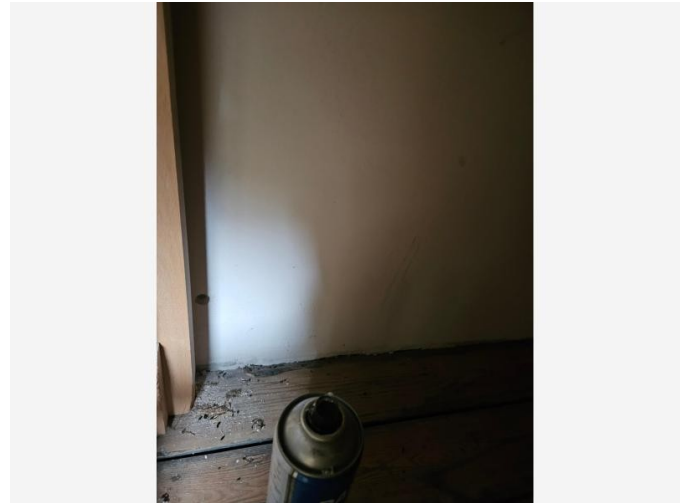
## Fiche 5: pleisterwerk muren

Geen asbest

| # | Type | Referentie | Resultaat |
|---|---|---|---|
| 5.1 | Mengmonster | muurpleister | Geen asbest |

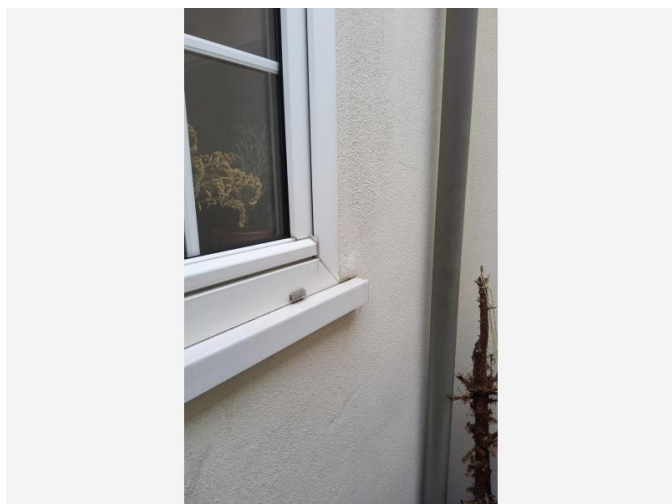
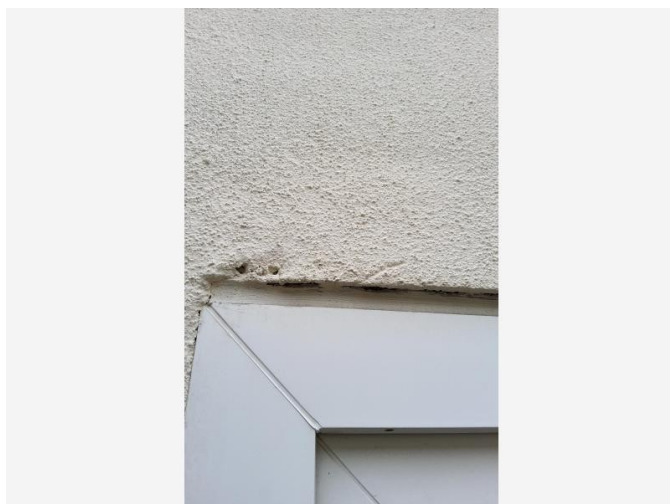
### Fiche 6: Dichtingen schrijnwerk - niet verdacht

| Beschrijving | Notitie | Terug te vinden op plannen |
|---|---|---|
| Fiche 6: Dichtingen schrijnwerk - niet verdacht | Geen asbestverdachte dichtingen aan schrijnwerk | - |

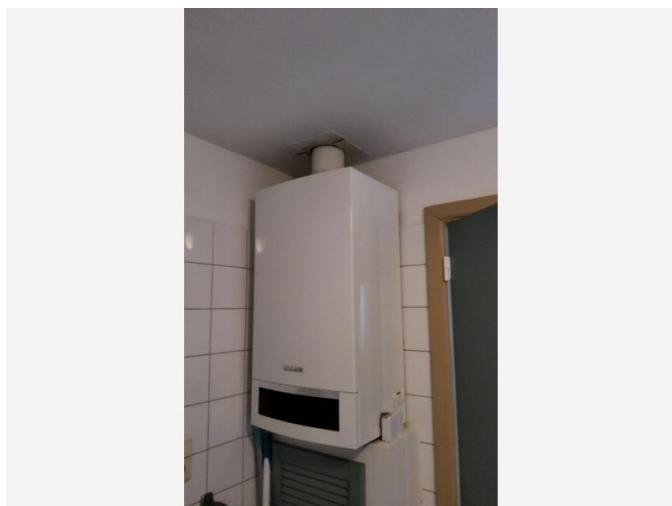
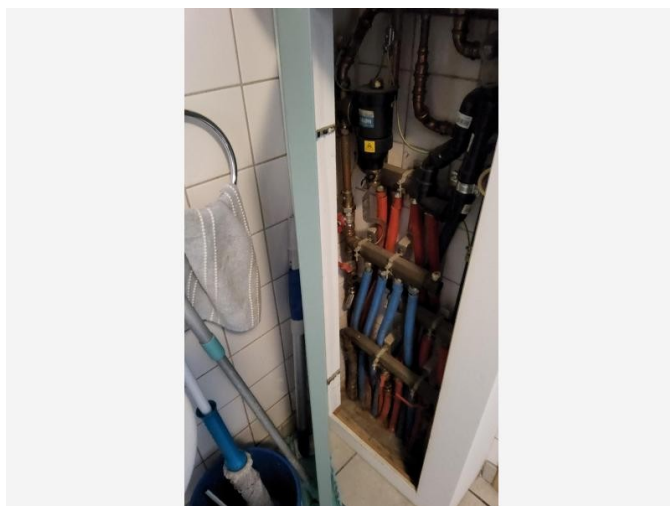
### Fiche 7: stookketel - niet verdacht

| Beschrijving | Notitie | Terug te vinden op plannen |
|---|---|---|
| Fiche 7: stookketel - niet verdacht | - | - |

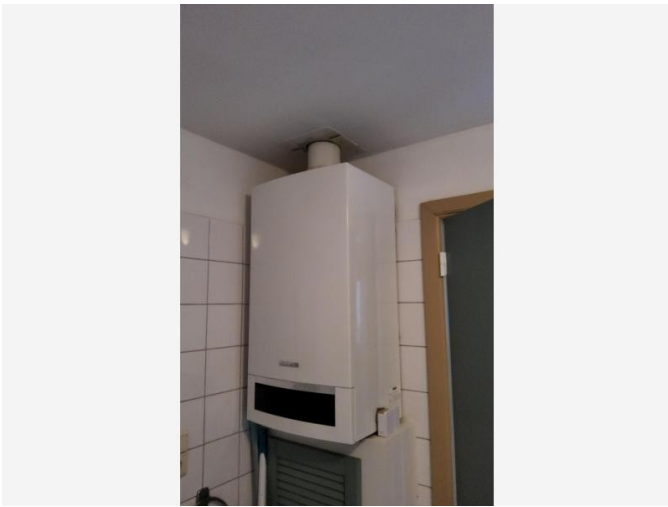
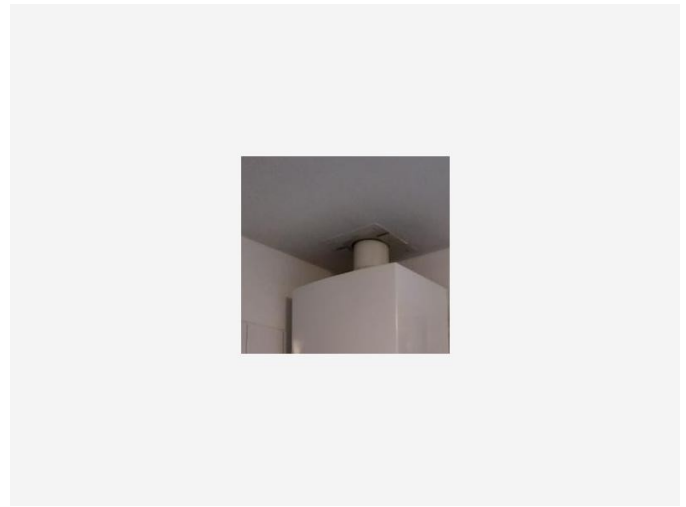
## Fiche 8: Rookgaskanelen - niet verdacht

| Beschrijving | Notitie | Terug te vinden op plannen |
|---|---|---|
| Fiche 8: Rookgaskanalen - niet verdacht | - | - |

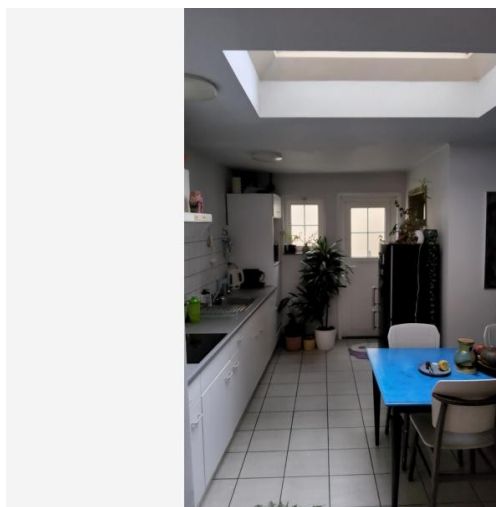
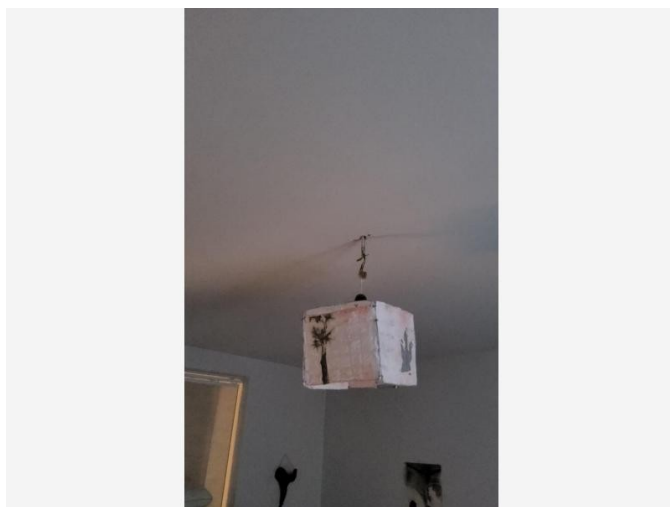
### Fiche 9: plafondafwerking - pleister - niet aanwezig

| Beschrijving | Notitie | Terug te vinden op plannen |
|---|---|---|
| Fiche 9: plafondafwerking - pleister - niet aanwezig | Geen bepleisterde plafonds | - |
