# Asbestinventarisatetest

Gentstraat 128, 9041 Gent

Attestnummer : 20260605-000311.000

**Niet-asbestveilig**

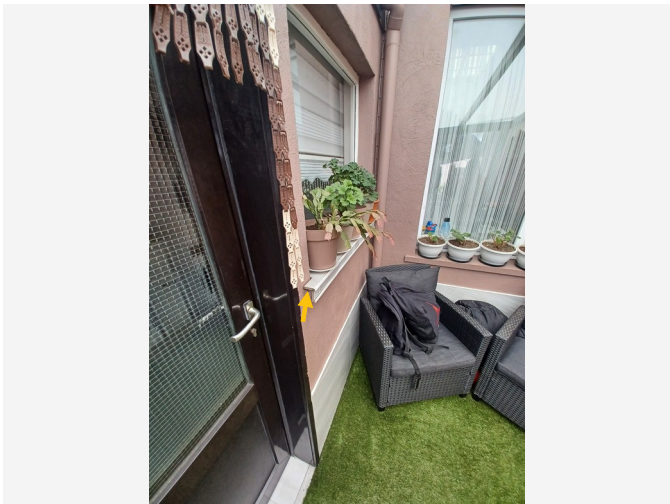
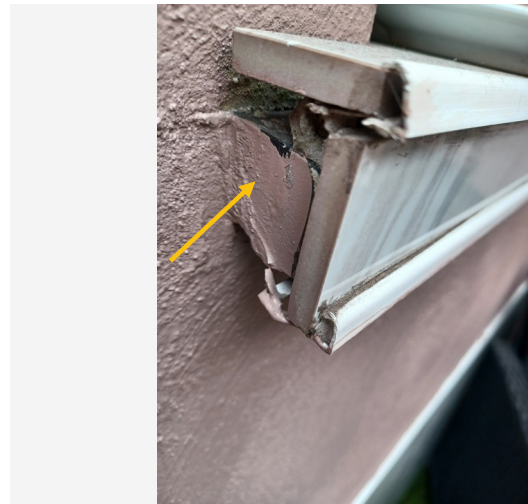
| Eindbeoordeling materiaalsrisico | Verhoogd materiaalsrisico en/of verhoogde kans op vezelvrijgave |

| Asbestsoort (vezeltype) | Crocidoliet aanwezig |
| Toestand van het materiaal | Licht beschadigd, licht verweerd. Intacte calciumsilicaatplaat of materiaal met categorie 3-gebondenheid |

| Beschrijving | Vensterbank in asbestcement |

Verwijderen

- Zorg voor een veilig beheer. Vermijd het beschadigen van het asbestmateriaal. Controleer de toestand jaarlijks op wijzigingen.
- Verwijder dit asbestmateriaal zo snel mogelijk. Volg de toestand goed op.
- Voer bijkomende staalname(s) uit.

- Eenvoudige handelingen: mag via doe-het-zelf of door werknemer(s) met opleidingsattest eenvoudige handelingen  
Hecht gebonden. Eenvoudig te verwijderen in 1 geheel zonder  
te beschadigen indien men overmaats verwijdert. Dit volgens  
de codex welzijn op het werk - boek VI TITEL 3 ASBEST, artikel  
VI.3-54 en bijlage VI3-2

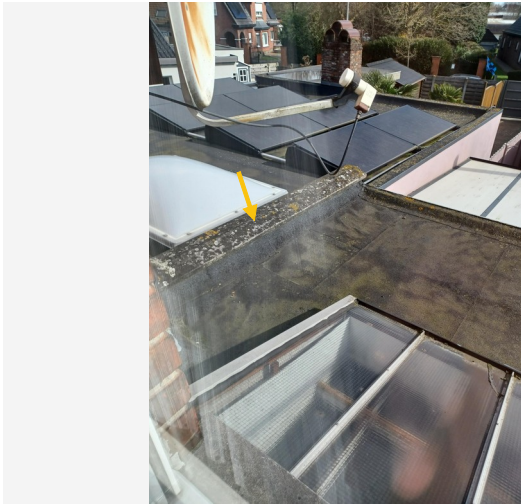
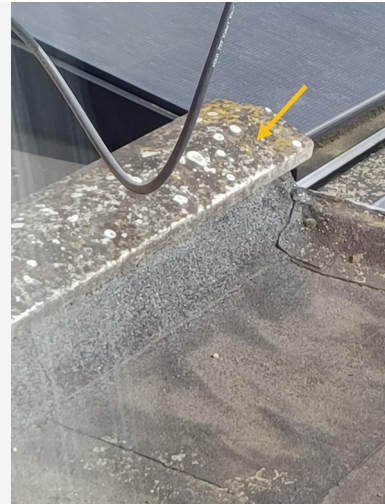
| Opmerking | Op vraag van de opdrachtgever werd er geen staalname uitgevoerd. Zie document "weigering monsternamen" als bijlage. |

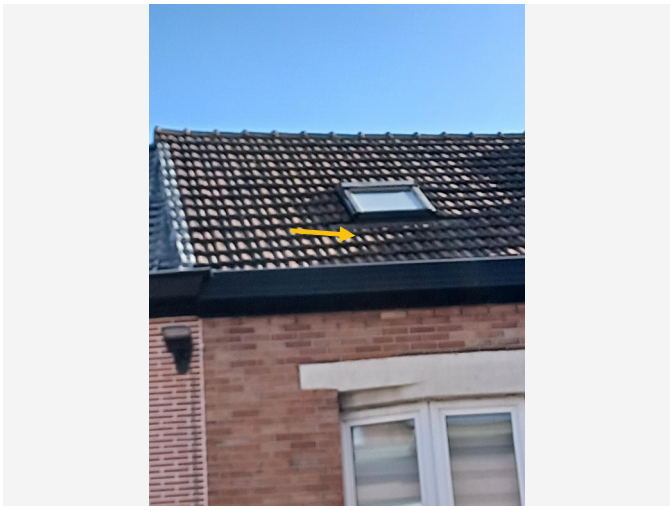
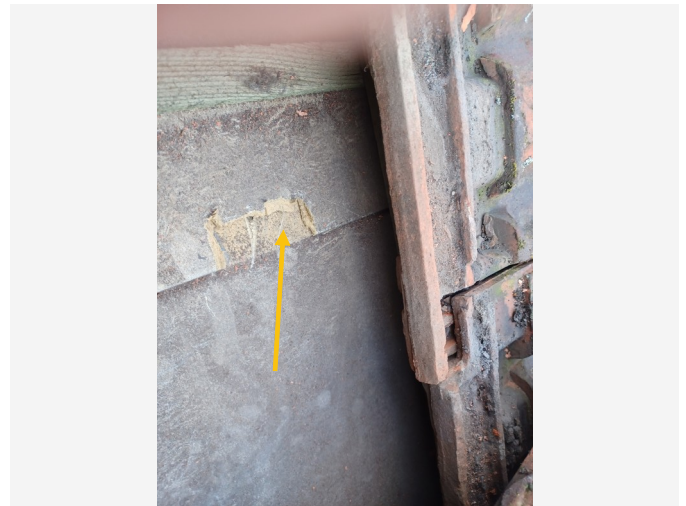
| Opmerking | <p>De hoeveelheid is een zo nauwkeurig mogelijke opmeting. Hieraan kunnen evenwel geen rechten worden ontleend.</p> <p>Staal werd genomen langs velux op kamer 3. Het is een aanname dat het onderdak volledig hetzelfde is voor het ganse zadeldak. Bij eventuele werken dient men hier aandacht aan te besteden.</p> |

- Eenvoudige handelingen: mag via doe-het-zelf of door werknemer(s) met opleidingsattest eenvoudige handelingen  
Deze toepassing kan door een aannemer die over een opleidingsattest eenvoudige handelingen beschikt of door een particulier (doe-het-zelf), verwijderd worden indien er geen verhoogd risico op vrijgave van asbestvezels (max. concentratie 0,01 vezels/cm<sup>3</sup> - CODEX Art. VI.3-54) ontstaat en de toepassing voorafgaand wordt gefixeerd/bevochtigd; de individuele elementen zonder machinale werktuigen (boormachine, slijpschijf, hogedrukreiniger,...) en zonder breken of gooien een voor een losgemaakt worden; en ten slotte dubbel en luchtdicht verpakt weggevoerd worden naar een erkend afvalpunt (recyclagepark).

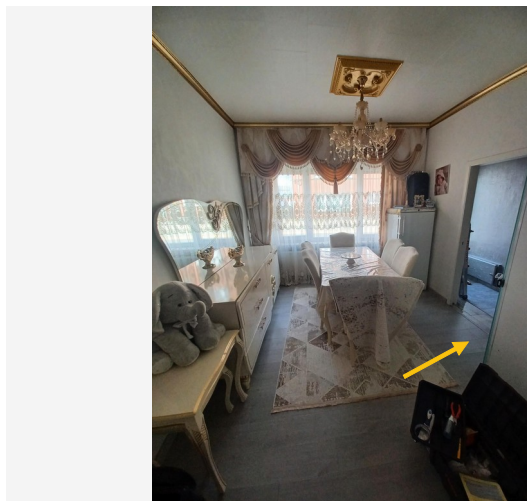
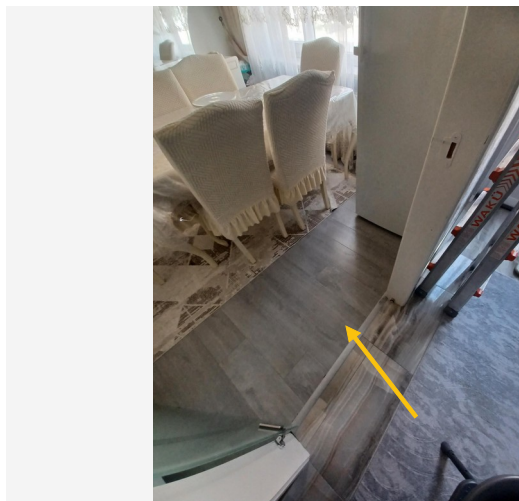
## Fiche 7: Vloerbekleding en plinten zijn niet asbestverdacht

| Basis voor advies | De asbestdeskundige beoordeelt het materiaal als niet-asbestverdacht. |

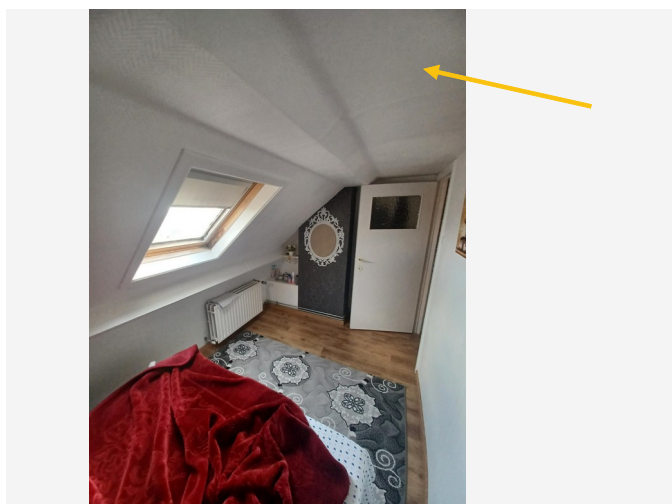
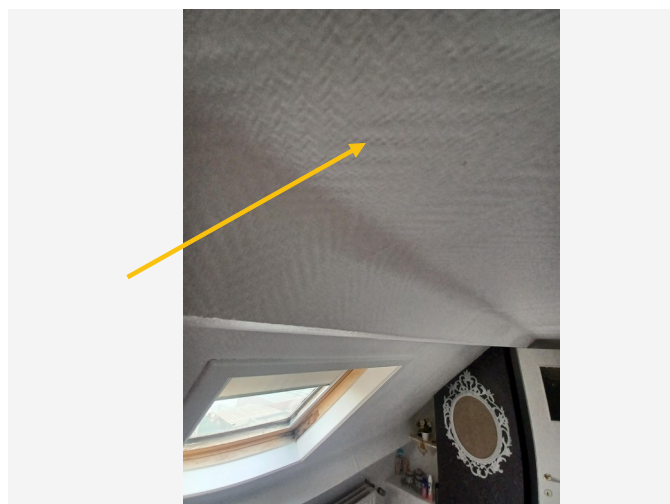
## Fiche 9: Afsmeerlagen aan voegen tussen gyprocplaten

| Basis voor advies | Beoordeling op basis van expertise, zonder een vaststelling door de asbestdeskundige. |

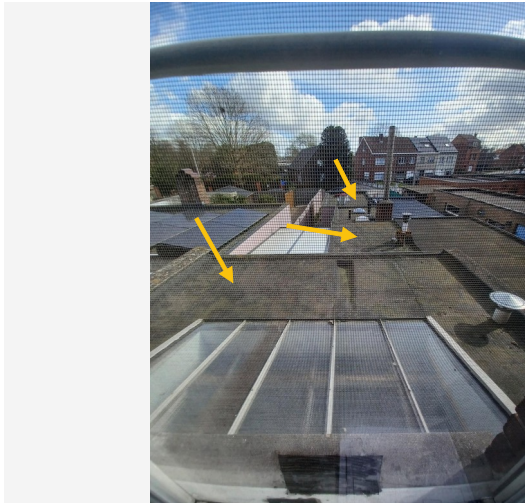
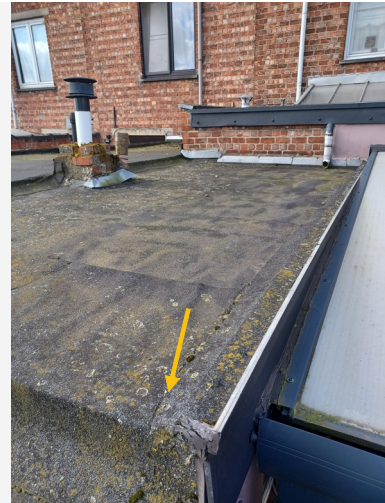
## Fiche 12: Plat dak in roofing (met monsternamen)

Geen asbest

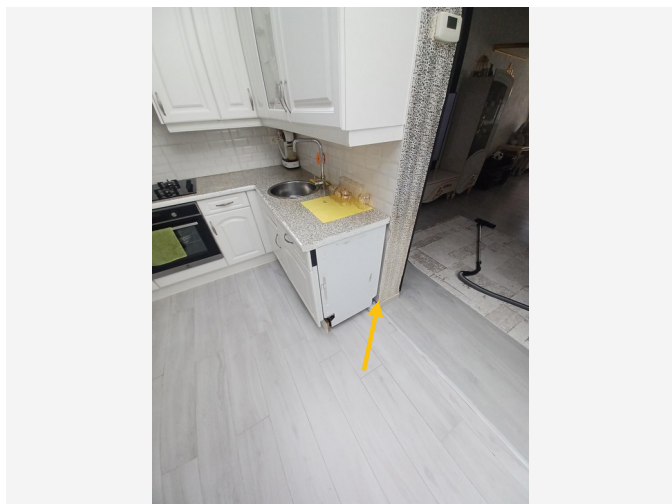
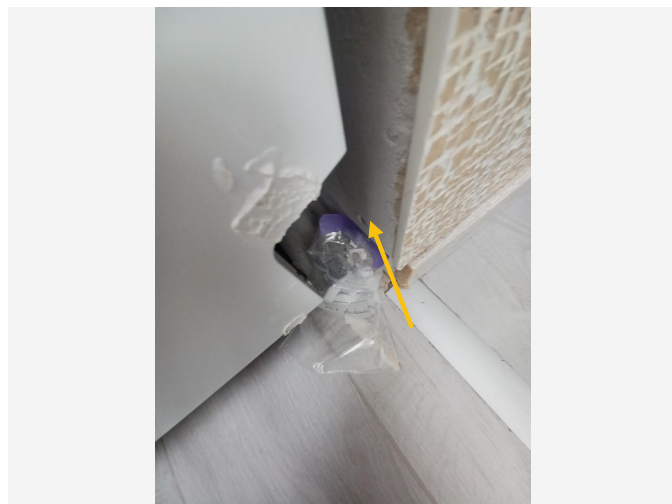
## Fiche 13: Pleisterwerk wanden

Geen asbest

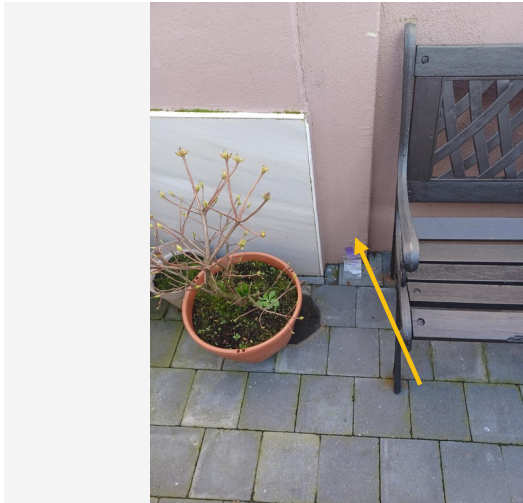
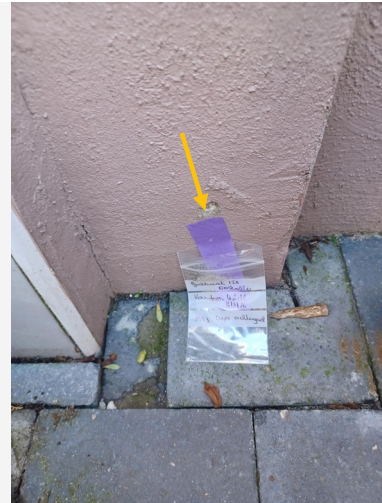
## Fiche 14: Cementering / crepi buitengevel

Geen asbest

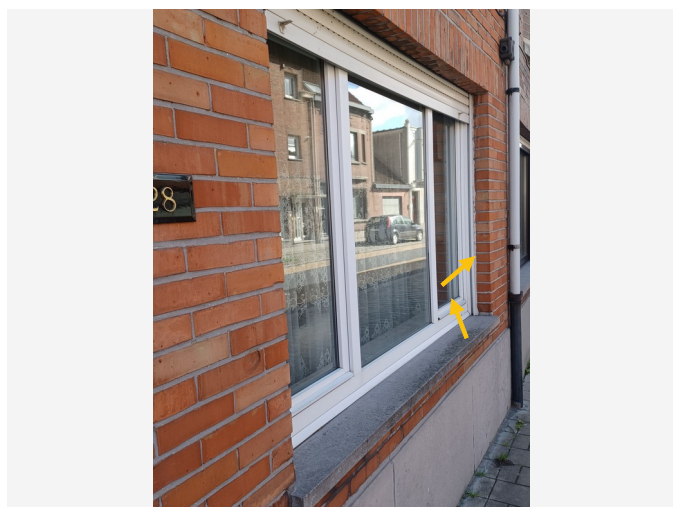
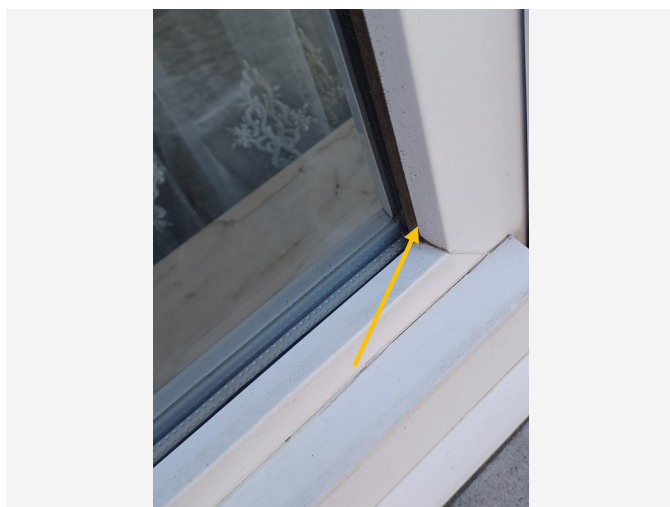
### Fiche 15: Kit aan de ramen is niet asbestverdacht

15 Alle ramen zijn voorzien van recente kit of silicone.

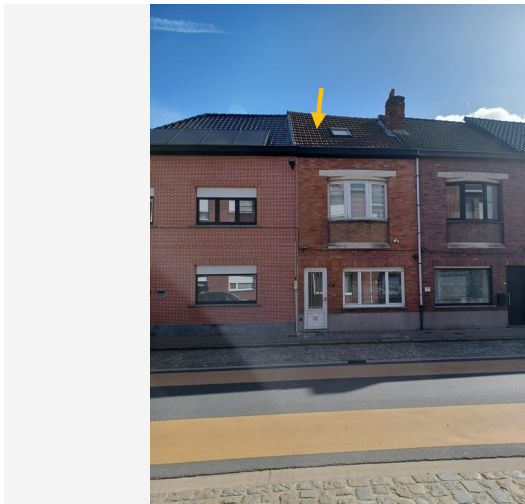
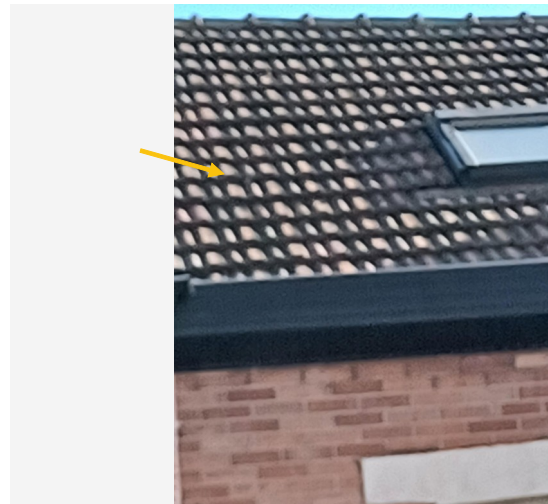
## Fiche 17: Dakbedekking pannen is niet asbestverdacht

| Beschrijving | Notitie | Terug te vinden op plannen |
|---|---|---|
| Fiche 17: Dakbedekking pannen is niet asbestverdacht | De dakbedekking is voorzien in pannen en is niet-asbestverdacht.<br><br>De goten zijn voorzien in zink en zijn ook niet-asbestverdacht. | Plan 1.4: Daken en gevels |
