Asbestinventarisatetest

Kerkstraat 1/0005, 2850 Boom

Attestnummer : 20230228-000528.000

Uitgegeven op : 28.02.2023

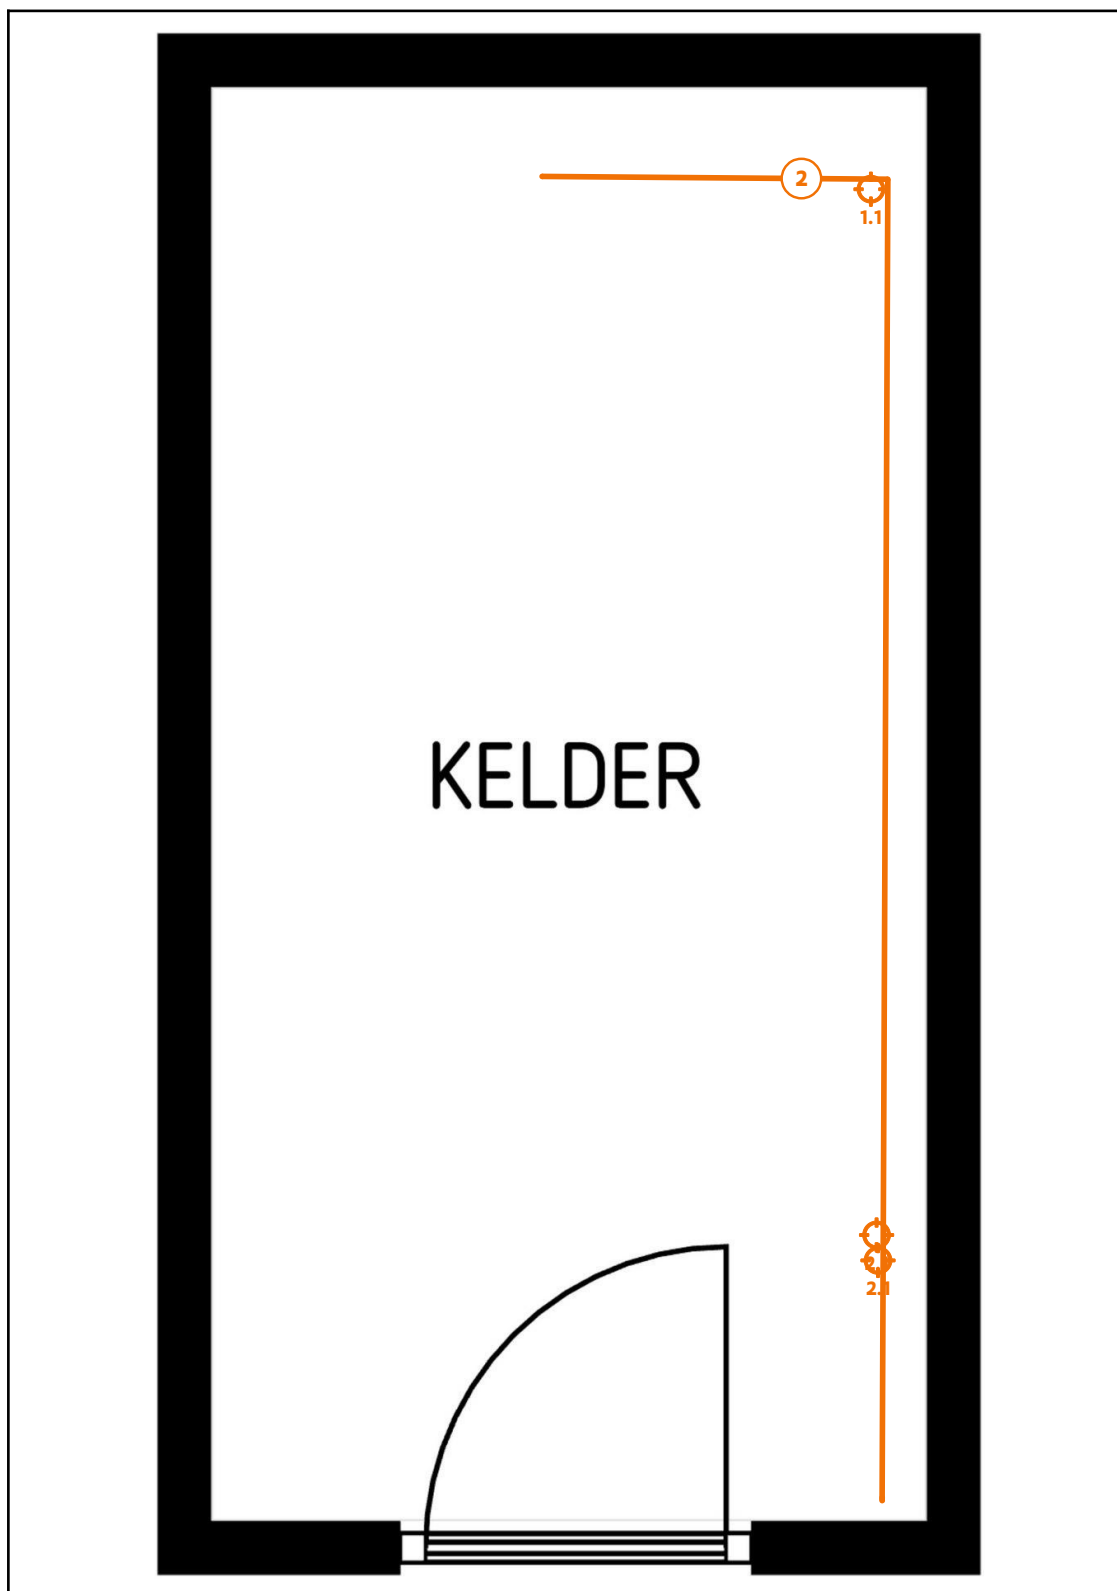
Plan 2.1: 22242_Plan Kelder

1. CV Buisisolatie BOCHT	Asbestmateriaal	Verwijderen
1.1 Code: M05	Mengmonster	-
2. CV Buisisolatie kelder RECHT	Asbestmateriaal	Verwijderen
2.1 Code: M04	Mengmonster	-

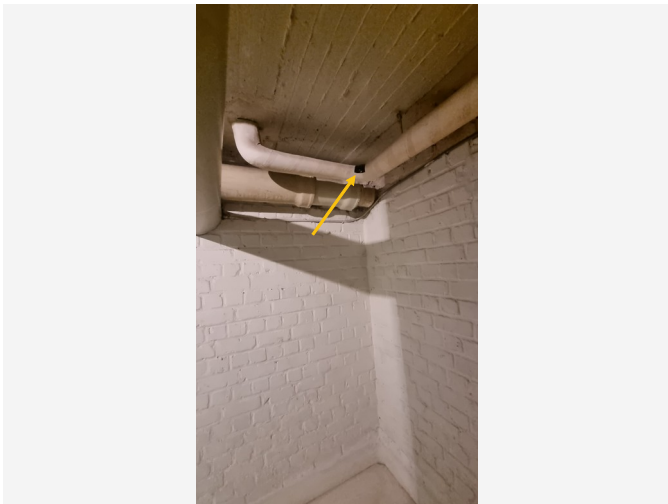
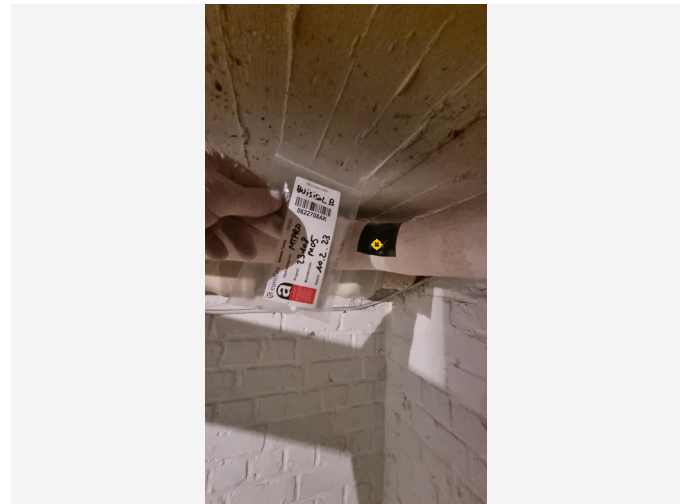
Het asbestmateriaal valt onder de mijlpaal van 2034.

Eindbeoordeling materiaalrisico	Verhoogd materiaalrisico en/of verhoogde kans op vezelvrijgave
---------------------------------	--

Gebondenheid	Categorie 2: niet-hechtgebonden met matrix
Asbestsoort (vezeltype)	Amfibool aanwezig, uitgezonderd crocidoliet
Asbestconcentratie	Hoog ($\geq 50\%$)
Afschermingsgraad van het gehele materiaal	Geheel of deels (ook) vrij aan de binnenlucht
Toestand van het materiaal	Onbeschadigd, niet verweerd

#	Type	Referentie	Resultaat
1.1	Mengmonster	M05	Chrysotiel, Amosiet

Beschrijving	CV Buisisolatie BOCHT
Omgeving	Binnen
Primaire drager	Plafond
Asbestmateriaal	Buis, koper, leiding, pijp, doorvoer
Bindmiddel van asbestmateriaal	Gips - kalk
Gebondenheid op basis van bindmiddel	Niet-hechtgebonden
Hoeveelheid (gewicht - aantal)	• 2,00 kg - 1 stuk
Totaal gewicht	2,00 kg

- Zorg voor een veilig beheer. Vermijd het beschadigen van het asbestmateriaal. Controleer de toestand jaarlijks op wijzigingen.
- Verwijder dit asbestmateriaal zo snel mogelijk. Volg de toestand goed op.

- Hermetische zone (erkend asbestverwijderaar)
3° verdieping

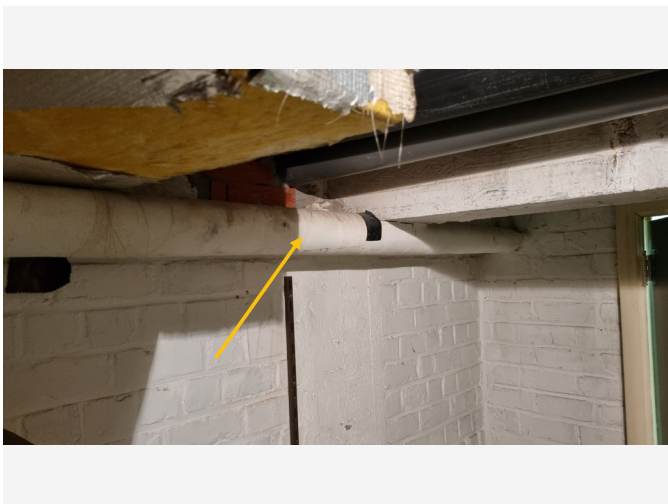
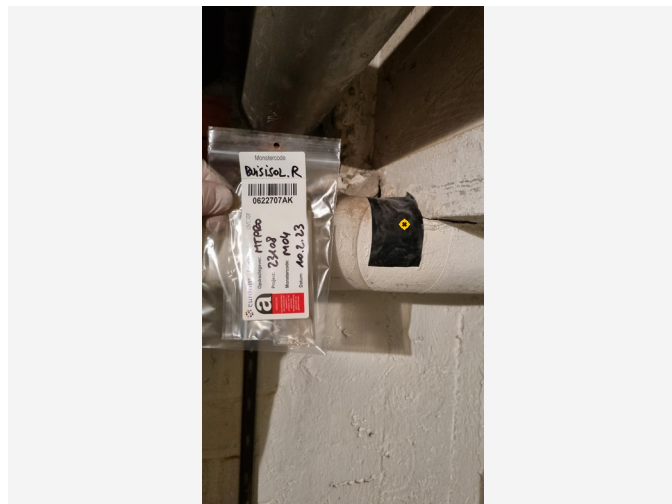
Het asbestmateriaal valt onder de mijlpaal van 2034.

Eindbeoordeling materiaalrisico	Verhoogd materiaalrisico en/of verhoogde kans op vezelvrijgave
---------------------------------	--

Gebondenheid	Categorie 2: niet-hechtgebonden met matrix
Asbestsoort (vezeltype)	Crocidoliet aanwezig
Asbestconcentratie	Hoog ($\geq 50\%$)
Afschermingsgraad van het gehele materiaal	Geheel of deels (ook) vrij aan de binnenlucht
Toestand van het materiaal	Onbeschadigd, niet verweerd

#	Type	Referentie	Resultaat
2.1	Mengmonster	M04	Crocidoliet, Amosiet

Beschrijving	CV Buisisolatie kelder RECHT
Omgeving	Binnen
Primaire drager	Plafond
Asbestmateriaal	Buis, koker, leiding, pijp, doorvoer
Bindmiddel van asbestmateriaal	Gips - kalk
Gebondenheid op basis van bindmiddel	Niet-hechtgebonden
Hoeveelheid (gewicht - aantal)	• 15,00 kg - 1 stuk
Totaal gewicht	15,00 kg

- Zorg voor een veilig beheer. Vermijd het beschadigen van het asbestmateriaal. Controleer de toestand jaarlijks op wijzigingen.
- Verwijder dit asbestmateriaal zo snel mogelijk. Volg de toestand goed op.

- Hermetische zone (erkend asbestverwijderaar)
niet hechtgebonden toepassingen dienen altijd verwijderd te worden door een erkend asbestverwijderaar
dmw in dit gevela een hermetische zone.

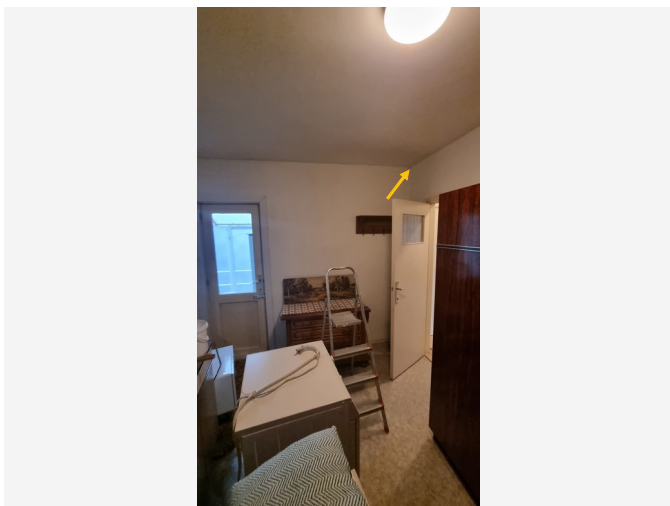
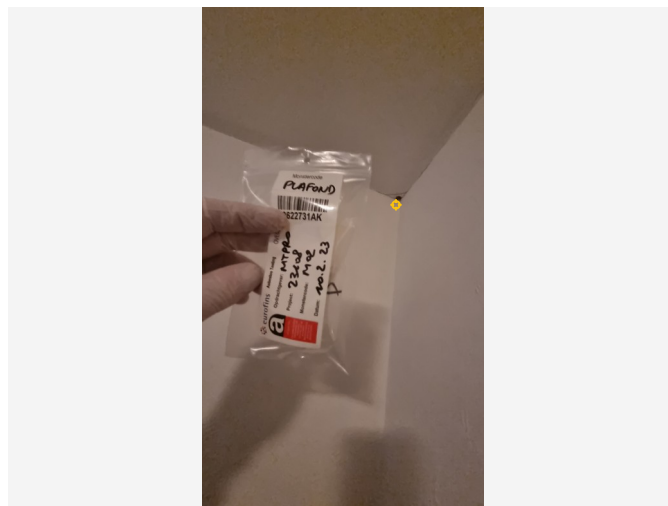
Fiche 3: Pleister plafond

Geen asbest

#	Type	Referentie	Resultaat
3.1	Mengmonster	MO2	Geen asbest

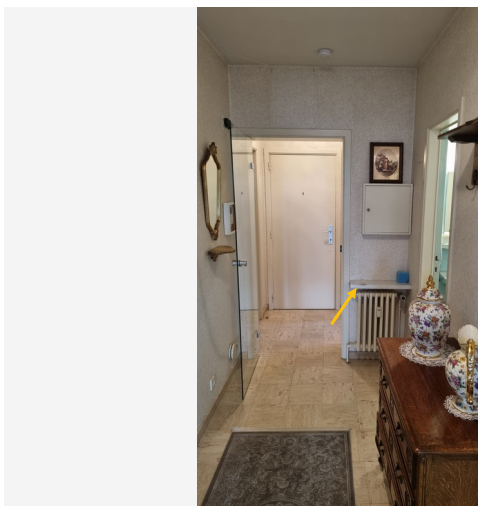
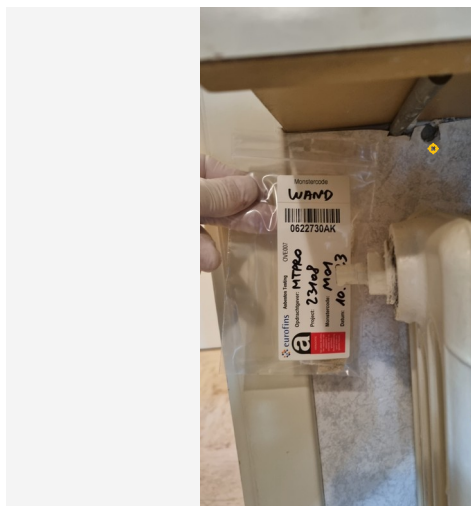
Fiche 4: Pleister wand

Geen asbest

#	Type	Referentie	Resultaat
4.1	Mengmonster	M01	Geen asbest

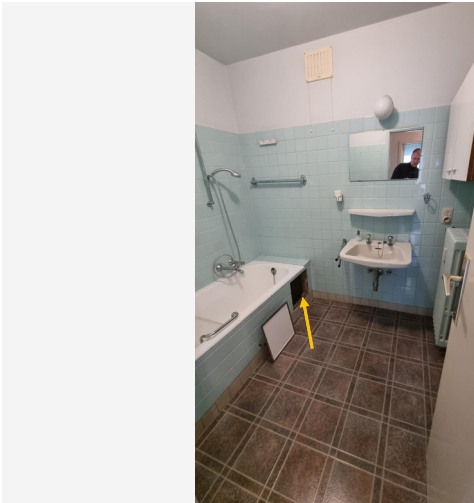
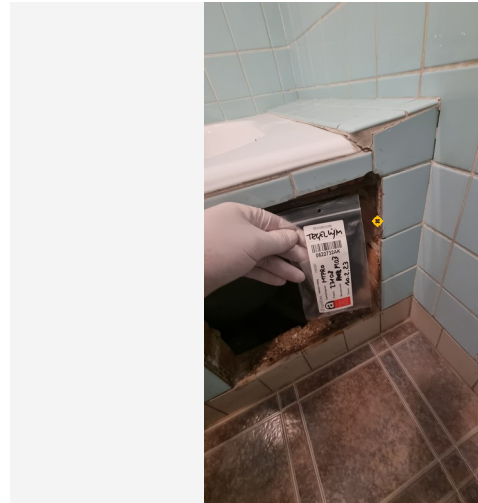
Fiche 5: Tegellijm badkamer

Geen asbest

#	Type	Referentie	Resultaat
5.1	Mengmonster	M03	Geen asbest
