# Asbestinventarisatetest

Hof ten Eikenlaan 4, 2840 Rumst

Attestnummer : 20240304-000336.000

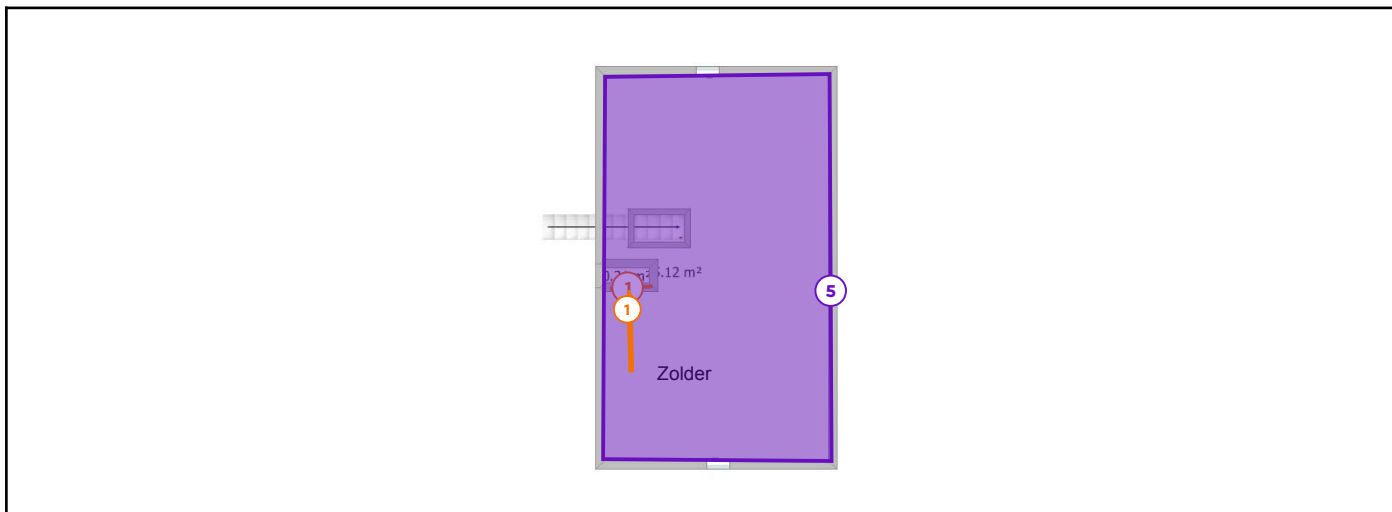
## Plan 1.1: Zolder

Beschrijving	Type	Actie
1. Luik rookgaskanaal	Asbestmateriaal	<a href="#">Verwijderen</a>
5. Onderdak garage en woning	Advies	-

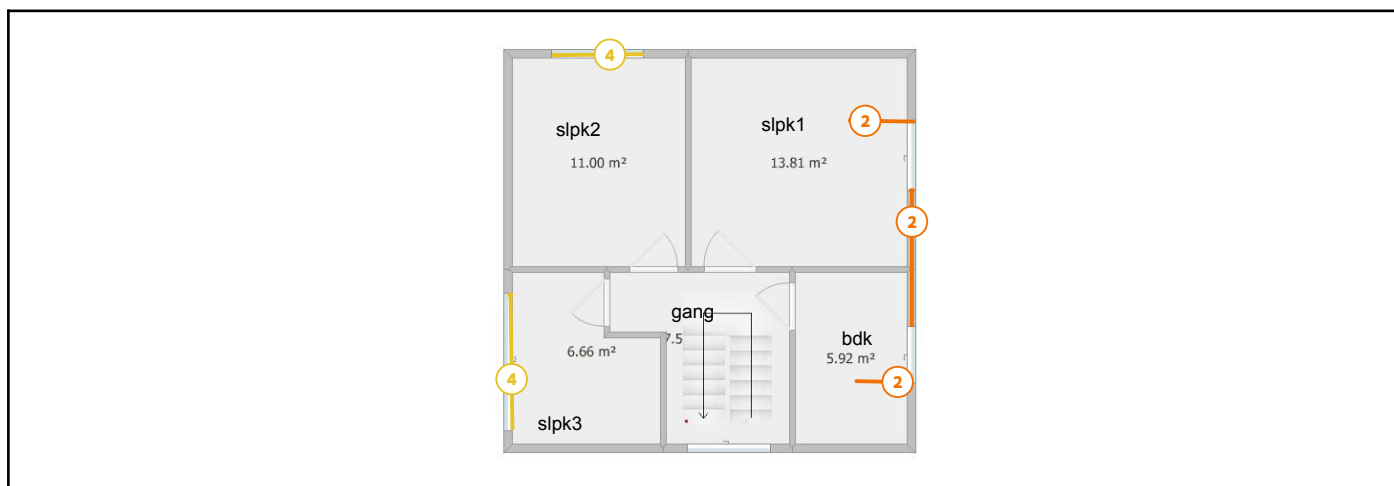
## Plan 1.2: 1e verdiep

Beschrijving	Type	Actie
2. Gevelleien	Asbestmateriaal	Verwijderen
4. Venstertabletten binnen	Asbestmateriaal	Zorgvuldig beheren

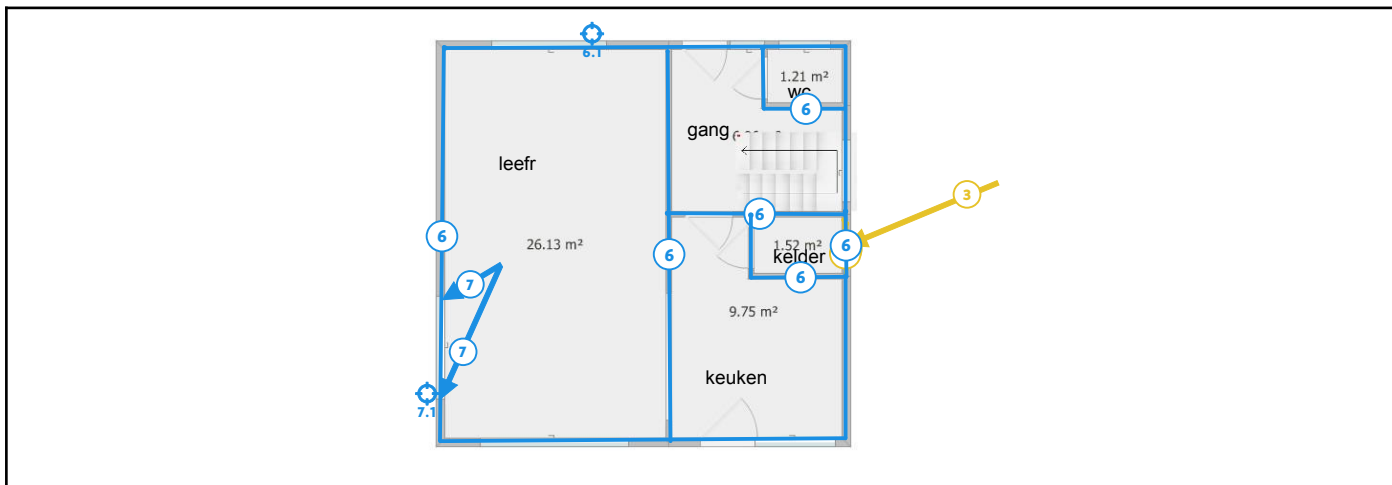
## Plan 1.4: gelijkvloers

Beschrijving	Type	Actie
3. Venstertablet kelderraam	Asbestmateriaal	Zorgvuldig beheren
4. Venstertabletten binnen	Asbestmateriaal	Zorgvuldig beheren
6. Waterkeringslab	Geen asbest	-
6.1 Code: 2401M-1	Puntmonster	-
7. Soepele voeg tussen rolgeleider en gevelsteen	Geen asbest	-
7.1 Code: 2401M-2	Puntmonster	-

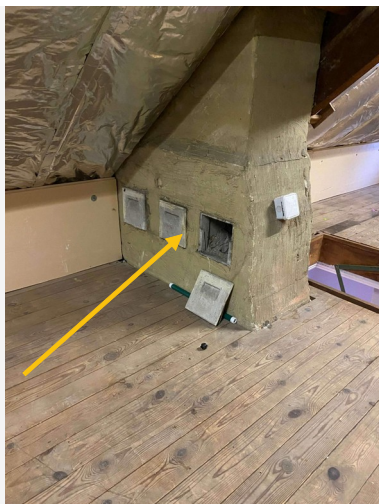
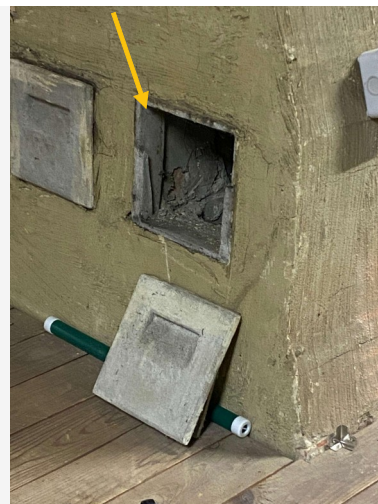
Eindbeoordeling materiaalrisico	Verhoogd materiaalrisico en/of verhoogde kans op vezelvrijgave
---------------------------------	--

Gebondenheid	Categorie 1: hechtgebonden in oorsprong
Asbestsoort (vezeltype)	Crocidoliet aanwezig
Asbestconcentratie	Laag (< 50%)
Afschermingsgraad van het gehele materiaal	Geheel of deels (ook) vrij aan de binnenlucht
Toestand van het materiaal	Licht beschadigd, licht verweerd. Intact materiaal type Pical – asbestboard of categorie III 'gebondenheid'

Beschrijving	Luik rookgaskanaal
Omgeving	Binnen
Primaire drager	Binnenwand
Asbestmateriaal	Brandwerende afsluiting (prefab geheel) - Luik
Bindmiddel van asbestmateriaal	Cement
Gebondenheid op basis van bindmiddel	Hecht
Hoeveelheid (gewicht - aantal)	<ul style="list-style-type: none"><li>• 2,00 kg - 3 stuks</li></ul>
Totaal gewicht	6,00 kg
Eenvoudig bereikbaar	Ja
Bevestigingswijze	<ul style="list-style-type: none"><li>• Verlijmd, ingegoten, versmeerd</li></ul>
Identificatiemethode	Vaststelling zonder monsternamen

<b>Destructieve handeling voor identificatie</b>	Nee
<b>Opmerking</b>	Luik + kader

Het asbestmateriaal valt onder de mijlpaal van 2040.

Verwijderen

- Zorg voor een veilig beheer. Vermijd het beschadigen van het asbestmateriaal. Controleer de toestand jaarlijks op wijzigingen.
- Zorg voor een veilig beheer en verwijder dit asbestmateriaal wanneer het bij werken eenvoudig bereikbaar wordt. Controleer de toestand jaarlijks op wijzigingen.

- Eenvoudige handelingen: mag via doe-het-zelf of door werknemer(s) met opleidingsattest eenvoudige handelingen  
Indien de luiken kunnen verwijderd worden zonder te beschadigen.

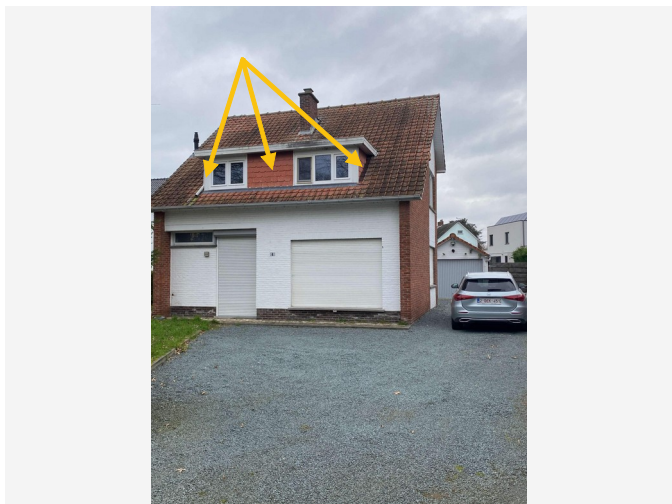
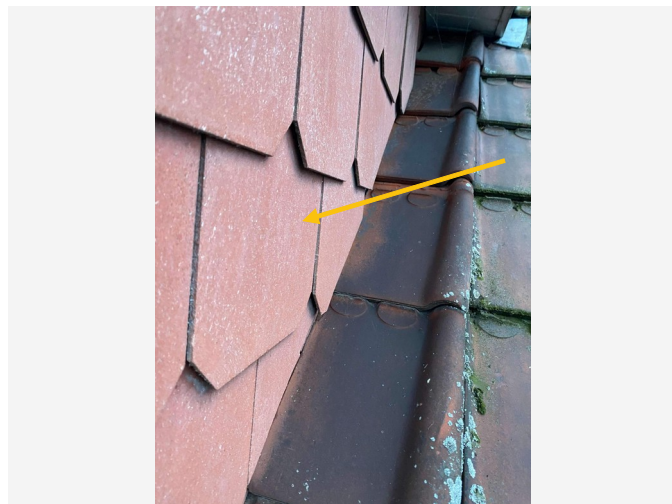
Eindbeoordeling materiaalrisico	Laag materiaalrisico en/of verlaagde kans op vezelvrijgave
---------------------------------	--

Gebondenheid	Categorie 1: hechtgebonden in oorsprong
Asbestsoort (vezeltype)	Crocidoliet aanwezig
Asbestconcentratie	Laag (< 50%)
Afschermingsgraad van het gehele materiaal	Geheel of deels vrij aan de buitenlucht
Toestand van het materiaal	Licht beschadigd, licht verweerd. Intact materiaal type Pical – asbestboard of categorie III 'gebondenheid'

Beschrijving	Gevelleien
Omgeving	Buiten
Primaire drager	Wand buitenschil
Asbestmateriaal	Dak- en gevelbekleding - Lei, shingle
Bindmiddel van asbestmateriaal	Cement
Gebondenheid op basis van bindmiddel	Hecht
Hoeveelheid (oppervlakte - aantal)	• 5,00 m <sup>2</sup> - 1 stuk
Totale oppervlakte	5,00 m <sup>2</sup>
Eenvoudig bereikbaar	Ja
Bevestigingswijze	• Genageld, geniet
Identificatiemethode	Vaststelling zonder monsternamen

<b>Destructieve handeling voor identificatie</b>	Nee
<b>Opmerking</b>	Op dakniveau in de voorgevel. Rode leien.

Het asbestmateriaal valt onder de mijlpaal van 2034.

Verwijderen

- Zorg voor een veilig beheer. Vermijd het beschadigen van het asbestmateriaal. Controleer de toestand jaarlijks op wijzigingen.
- Zorg voor een veilig beheer en verwijder dit asbestmateriaal wanneer het bij werken eenvoudig bereikbaar wordt. Controleer de toestand jaarlijks op wijzigingen.

- Eenvoudige handelingen: mag via doe-het-zelf of door werknemer(s) met opleidingsattest eenvoudige handelingen  
Door dakdekker, met arbeiders die een attest eenvoudige handeling hebben.

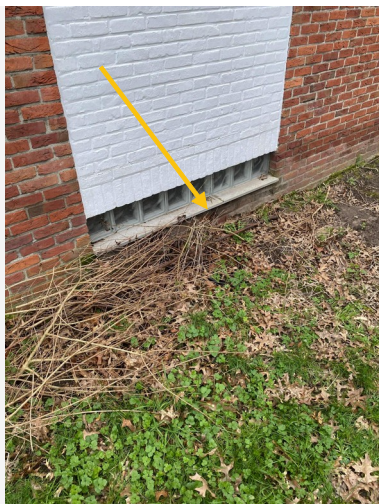
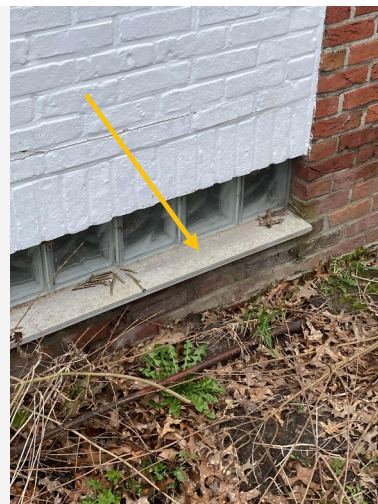
Eindbeoordeling materiaalrisico	Laag materiaalrisico en/of verlaagde kans op vezelvrijgave
---------------------------------	--

Gebondenheid	Categorie 1: hechtgebonden in oorsprong
Asbestsoort (vezeltype)	Crocidoliet aanwezig
Asbestconcentratie	Laag (< 50%)
Afschermingsgraad van het gehele materiaal	Geheel of deels vrij aan de buitenlucht
Toestand van het materiaal	Licht beschadigd, licht verweerd. Intact materiaal type Pical – asbestboard of categorie III 'gebondenheid'

Beschrijving	Venstertablet kelderraam
Omgeving	Buiten
Primaire drager	Wand buitenschil
Asbestmateriaal	venstertablet buiten
Bindmiddel van asbestmateriaal	Cement
Gebondenheid op basis van bindmiddel	Hecht
Hoeveelheid (gewicht - aantal)	<ul style="list-style-type: none"><li>• 5,00 kg - 1 stuk</li></ul>
Totaal gewicht	5,00 kg
Eenvoudig bereikbaar	Ja
Bevestigingswijze	<ul style="list-style-type: none"><li>• Verlijmd, ingegoten, versmeerd</li></ul>
Identificatiemethode	Vaststelling zonder monsternamen

<b>Destructieve handeling voor identificatie</b>	Nee
<b>Opmerking</b>	Enkel thv het kelderraam.

Het asbestmateriaal valt onder de mijlpaal van 2034.

Zorgvuldig beheren

- Zorg voor een veilig beheer. Vermijd het beschadigen van het asbestmateriaal. Controleer de toestand jaarlijks op wijzigingen.
- Zorg voor een veilig beheer en verwijder dit asbestmateriaal wanneer het bij werken eenvoudig bereikbaar wordt. Controleer de toestand jaarlijks op wijzigingen.

- Eenvoudige handelingen: mag via doe-het-zelf of door werknemer(s) met opleidingsattest eenvoudige handelingen  
Indien men het tablet kan verwijderen zonder te beschadigen.

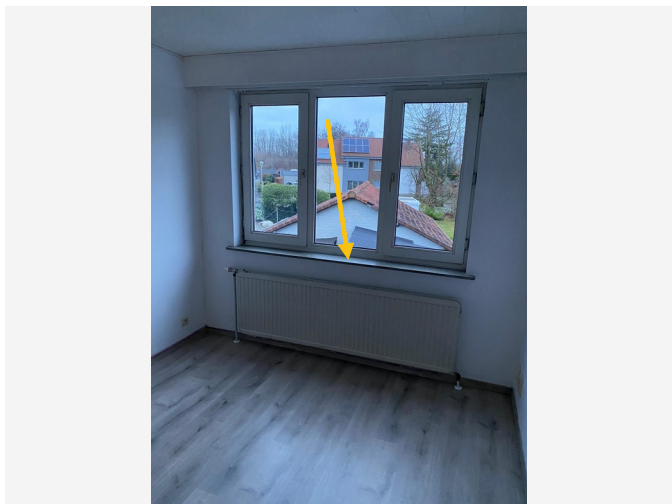
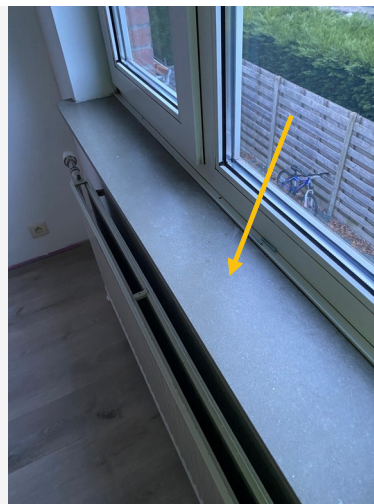
Eindbeoordeling materiaalrisico	Laag materiaalrisico en/of verlaagde kans op vezelvrijgave
---------------------------------	--

Gebondenheid	Categorie 1: hechtgebonden in oorsprong
Asbestsoort (vezeltype)	Crocidoliet aanwezig
Asbestconcentratie	Laag (< 50%)
Afschermingsgraad van het gehele materiaal	Geheel of deels (ook) vrij aan de binnenlucht
Toestand van het materiaal	Onbeschadigd, niet verweerd

Beschrijving	Venstertabletten binnen
Omgeving	Binnen
Primaire drager	Binnenwand
Asbestmateriaal	venstertablet
Bindmiddel van asbestmateriaal	Cement
Gebondenheid op basis van bindmiddel	Hecht
Hoeveelheid (gewicht - aantal)	<ul style="list-style-type: none"><li>10,00 kg - 1 stuk</li></ul>
Totaal gewicht	10,00 kg
Eenvoudig bereikbaar	Ja
Bevestigingswijze	<ul style="list-style-type: none"><li>Geklemd</li><li>Verlijmd, ingegoten, versmeerd</li></ul>

<b>Identificatiemethode</b>	Vaststelling zonder monstername
<b>Destructieve handeling voor identificatie</b>	Nee
<b>Opmerking</b>	In slaapkamer 2 en slaapkamer3 en thv kelderraam.

Het asbestmateriaal valt onder de mijlpaal van 2034.

Zorgvuldig beheren

- Zorg voor een veilig beheer. Vermijd het beschadigen van het asbestmateriaal. Controleer de toestand jaarlijks op wijzigingen.
- Zorg voor een veilig beheer en verwijder dit asbestmateriaal wanneer het bij werken eenvoudig bereikbaar wordt. Controleer de toestand jaarlijks op wijzigingen.

- Eenvoudige handelingen: mag via doe-het-zelf of door werknemer(s) met opleidingsattest eenvoudige handelingen  
Als ze kunnen gedemonteerd worden zonder te beschadigen.

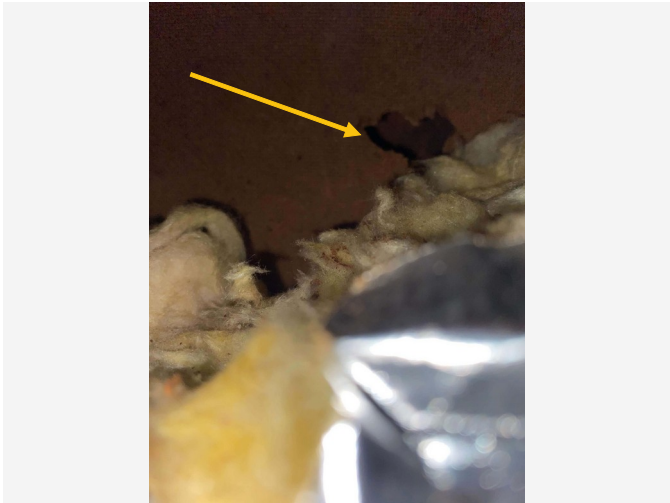
Er is geen onderdak aanwezig in de garage-berging (bijgebouw). Het onderdak van de woning is een houtkarton plaat. Niet asbesthoudend.

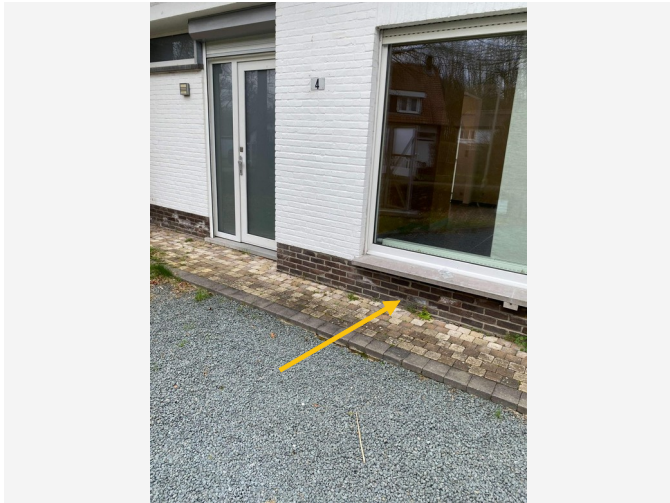
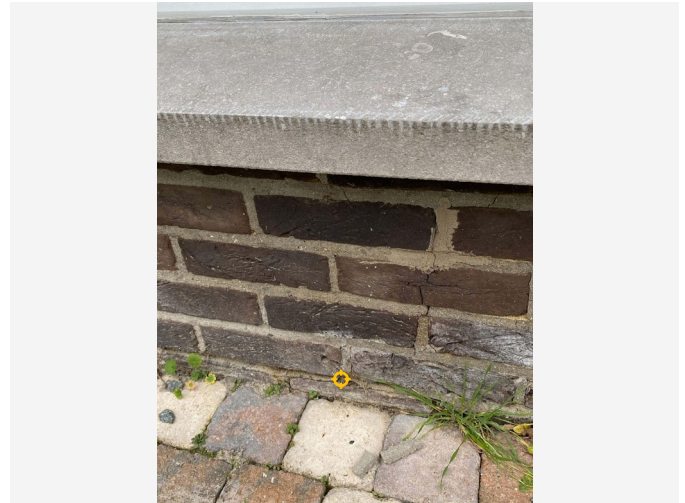
Geen asbest

#	Type	Referentie	Resultaat
6.1	Puntmonster	2401M-1	Geen asbest

Beschrijving	Waterkeringslab
Omgeving	Buiten
Primaire drager	Wand buitenschil
Bindmiddel van materiaal	Bitumen (roofing, teer, asfalt)

<b>Gebondenheid op basis van bindmiddel</b>	Hecht
<b>Hoeveelheid (oppervlakte - aantal)</b>	• 8,00 m <sup>2</sup> - 1 stuk
<b>Totale oppervlakte</b>	8,00 m <sup>2</sup>
<b>Identificatiemethode</b>	Vaststelling met monsternamen
<b>Destructieve handeling voor identificatie</b>	Nee
<b>Opmerking</b>	Roofing aan de basis van de gevels en waarschijnlijk ook aan de basis van de binnenmuren. Waterkering tegen opstijgend vocht.

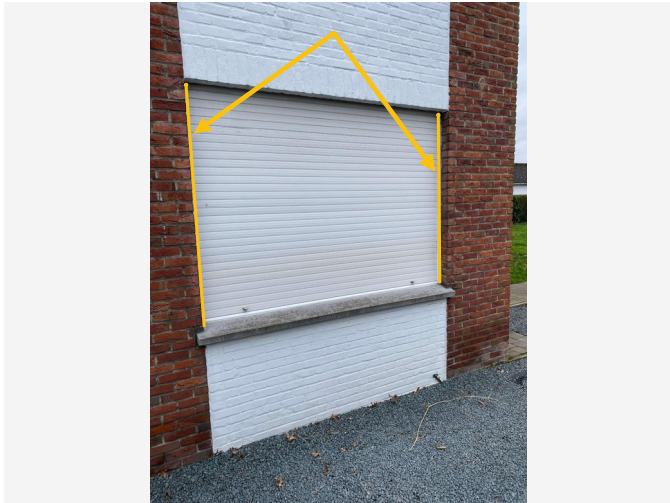
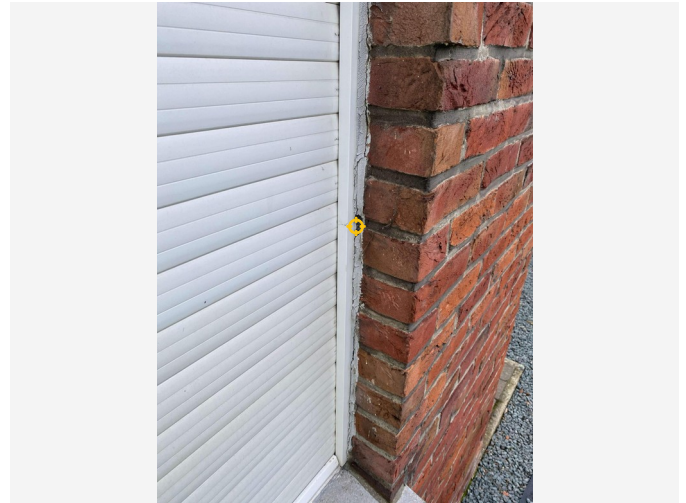
Geen asbest

#	Type	Referentie	Resultaat
7.1	Puntmonster	2401M-2	Geen asbest

Beschrijving	Soepele voeg tussen rolgeleider en gevelsteen
Omgeving	Buiten
Primaire drager	Wand buitenschil
Bindmiddel van materiaal	Kunststof of -hars

<b>Gebondenheid op basis van bindmiddel</b>	Hecht
<b>Hoeveelheid (lengte - breedte - dikte - aantal)</b>	<ul style="list-style-type: none"> <li>• 300,00 cm - 1,00 cm - 1,00 cm - 1 stuk</li> </ul>
<b>Totaal volume</b>	< 0,001 m <sup>3</sup>
<b>Identificatiemethode</b>	Vaststelling met monstername
<b>Destructieve handeling voor identificatie</b>	Nee
<b>Opmerking</b>	Voeg tussen rolgeleider en gevelsteen. Enkel vastgesteld thv het raam in de leefruimte, zijgevel rechts. Mogelijk zijn er op andere plaatsen nog resten aanwezig.

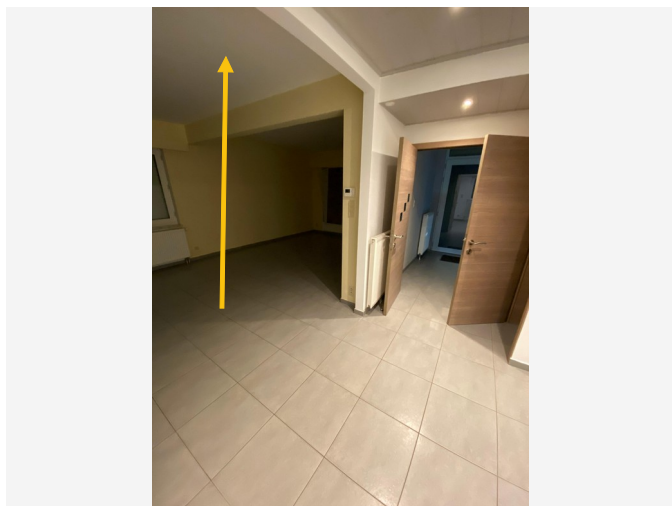
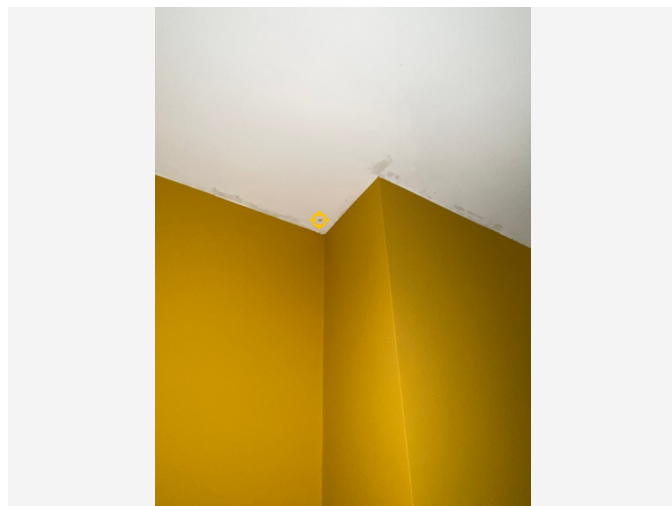
## Fiche 8: Binnenpleister plafonds

Geen asbest

#	Type	Referentie	Resultaat
8.1	Mengmonster	2401M-8	Geen asbest

Beschrijving	Binnenpleister plafonds
Omgeving	Binnen
Primaire drager	Plafond
Bindmiddel van materiaal	Gips - kalk

<b>Gebondenheid op basis van bindmiddel</b>	Niet-hechtgebonden
<b>Hoeveelheid (oppervlakte - dikte - aantal)</b>	<ul style="list-style-type: none"> <li>• 30,00 m<sup>2</sup> - 1,00 cm - 1 stuk</li> </ul>
<b>Totaal volume</b>	0,30 m <sup>3</sup>
<b>Identificatiemethode</b>	Vaststelling met monsternamen
<b>Destructieve handeling voor identificatie</b>	Nee
<b>Opmerking</b>	Enkel aanwezig in de leefruimte op gelijkvloers. Al de andere plafonds zijn valse plafonds, met mogelijks de bestaande binnenpleister die er achter aanwezig is.

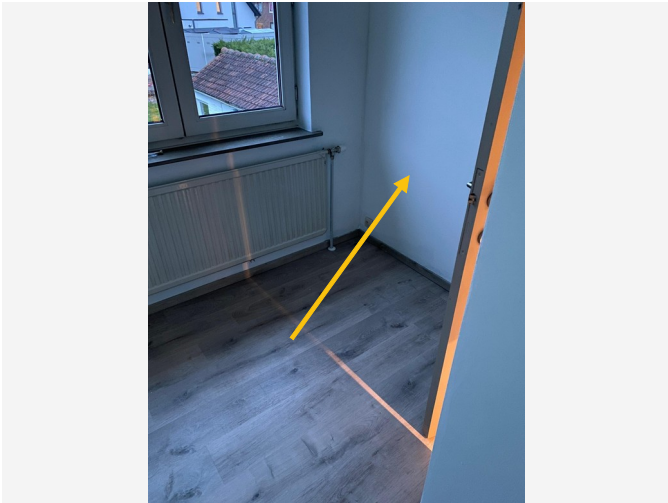
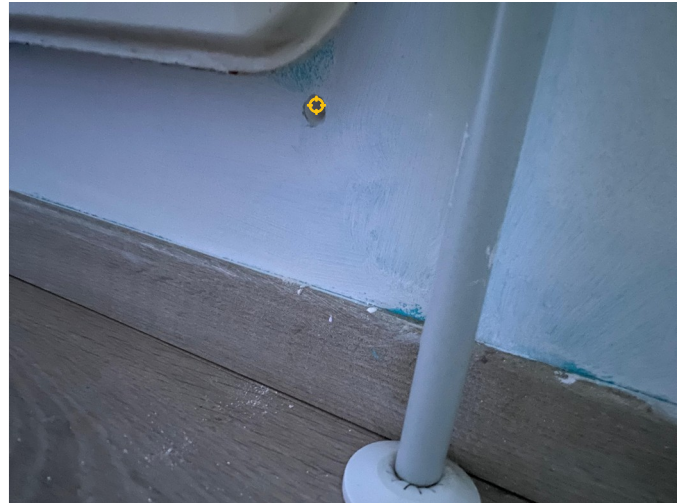
# Fiche 9: Binnenpleister muren

Geen asbest

#	Type	Referentie	Resultaat
9.1	Mengmonster	2401M-7	Geen asbest

Beschrijving	Binnenpleister muren
Omgeving	Binnen
Primaire drager	Binnenwand

<b>Bindmiddel van materiaal</b>	Gips - kalk
<b>Gebondenheid op basis van bindmiddel</b>	Niet-hechtgebonden
<b>Hoeveelheid (oppervlakte - dikte - aantal)</b>	<ul style="list-style-type: none"> <li>• 80,00 m<sup>2</sup> - 1,00 cm - 1 stuk</li> </ul>
<b>Totaal volume</b>	0,80 m <sup>3</sup>
<b>Identificatiemethode</b>	Vaststelling met monstername
<b>Destructieve handeling voor identificatie</b>	Nee
<b>Opmerking</b>	<p>De hoeveelheid is een raming. De badkamer is volledig betegeld.</p> <p>1e verdiep lijkt recent bepleisterd te zijn. Een éénlaagse ipv een tweelaagse binnenpleister.</p> <p>De stookplaats is in de kelder en de kelder is ook gedeeltelijk bepleisterd.</p>
