Asbestinventarisatattest

Antwerpsestraat 65, 2845 Niel

Attestnummer : 20230525-000338.000

Uitgegeven op : 25.05.2023

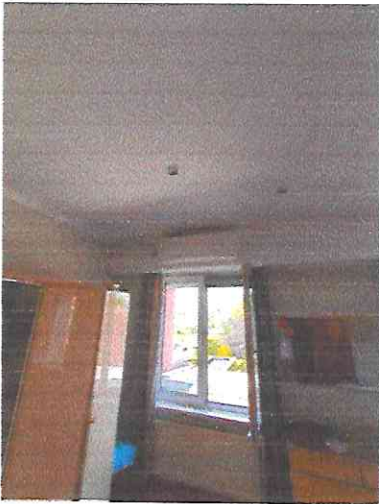
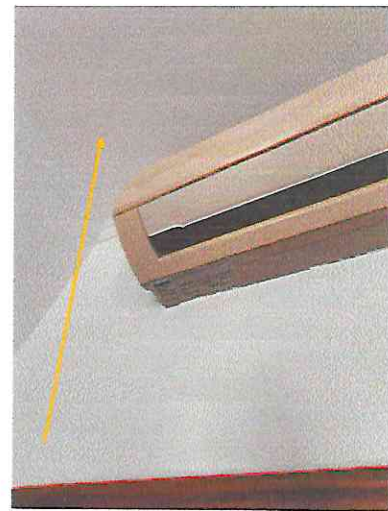
Fiche 1: Pleisterwerk plafond

Het asbestmateriaal valt onder de mijlpaal van 2040.

Eindbeoordeling materiaalrisico	Laag materiaalrisico en/of verlaagde kans op vezelvrijgave
Opmerking	Het pleisterwerk is in zeer goede staat.

Gebondenheid	Categorie 2: niet-hechtgebonden met matrix
Asbestsoort (vezeltype)	Amfibool aanwezig, uitgezonderd crocidoliet
Asbestconcentratie	Laag (< 50%)
Afschermingsgraad van het gehele materiaal	Geheel of deels (ook) vrij aan binnenluchtstromen
Toestand van het materiaal	Onbeschadigd, niet verweerd

- Zorg voor een veilig beheer. Vermijd het beschadigen van het asbestmateriaal. Controleer de toestand jaarlijks op wijzigingen.

- Hermetische zone (erkend asbestverwijderaar)
Het gaat om de verwijdering van een niet hechtgebonden materiaal in huis waarvoor een couveuzesak niet mogelijk is.

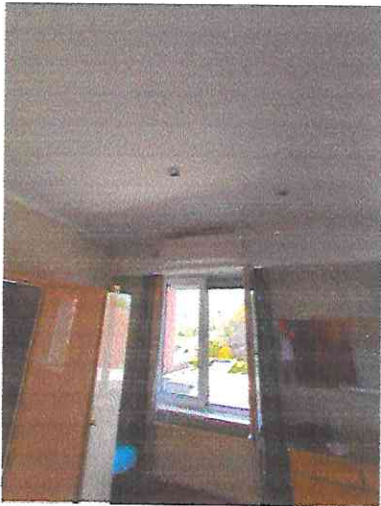
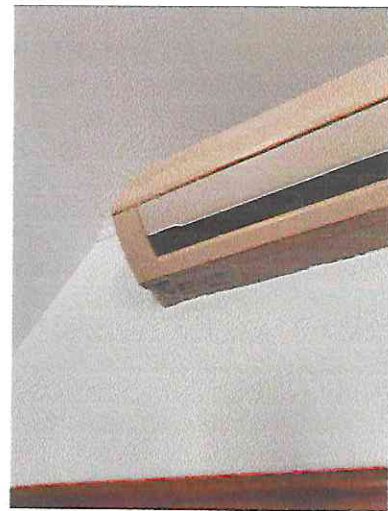
Fiche 2: Pleisterwerk muren

Het asbestmateriaal valt onder de mijlpaal van 2040.

Eindbeoordeling materiaalrisico	Laag materiaalrisico en/of verlaagde kans op vezelvrijgave
Opmerking	Het pleisterwerk is in zeer goede staat.

Gebondenheid	Categorie 2: niet-hechtgebonden met matrix
Asbestsoort (vezeltype)	Amfibool aanwezig, uitgezonderd crocidoliet
Asbestconcentratie	Laag (< 50%)
Afschermingsgraad van het gehele materiaal	Geheel of deels (ook) vrij aan binnenluchtstromen
Toestand van het materiaal	Onbeschadigd, niet verweerd

- Zorg voor een veilig beheer. Vermijd het beschadigen van het asbestmateriaal. Controleer de toestand jaarlijks op wijzigingen.

- Hermetische zone (erkend asbestverwijderaar)
Aangezien het om een niet hechtgebonden materiaal gaat hetwelk beschadigd zal moeten worden om te kunnen verwijderen raden we een hermetische zone aan.

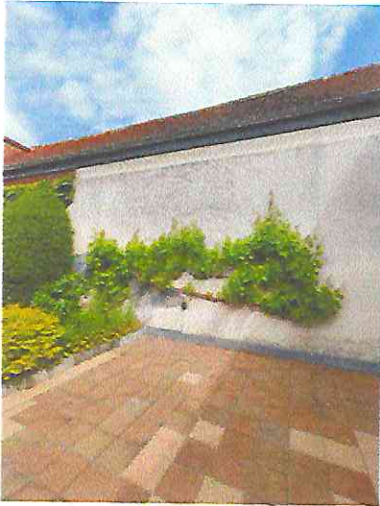
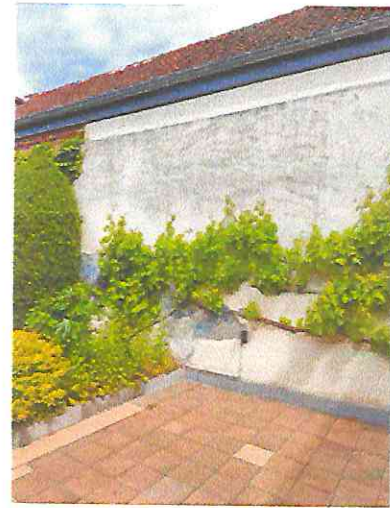
Fiche 3: Crepi

Geen asbest

#	Type	Referentie	Resultaat
3.1	Mengmonster	1	Geen asbest

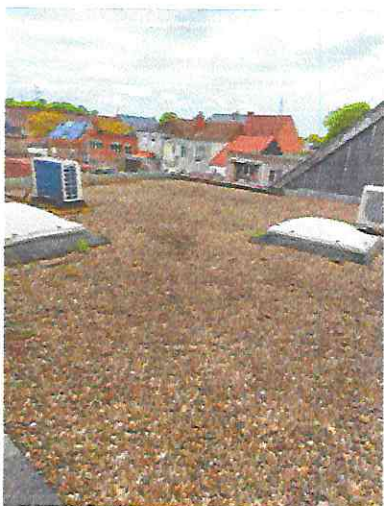
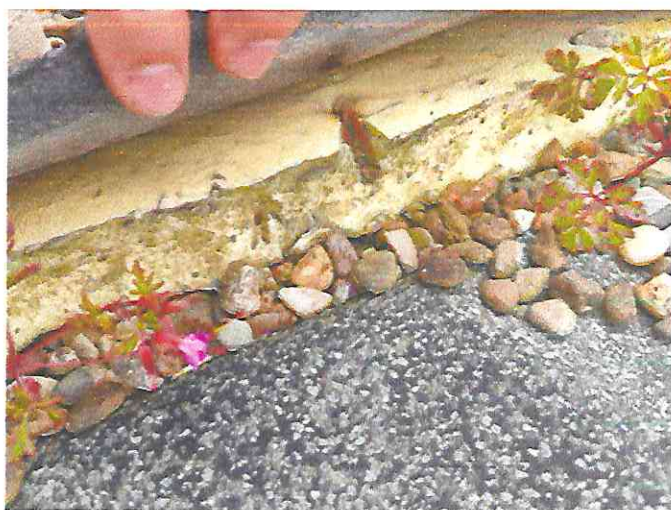
Fiche 4: Roofing

Geen asbest

#	Type	Referentie	Resultaat
4.1	Puntmonster	2	Geen asbest
