# Asbestinventarisatetest

Oude Baan 5, 2840 Rumst

Attestnummer : 20260122-000023.000

Uitgegeven op : 22.01.2026

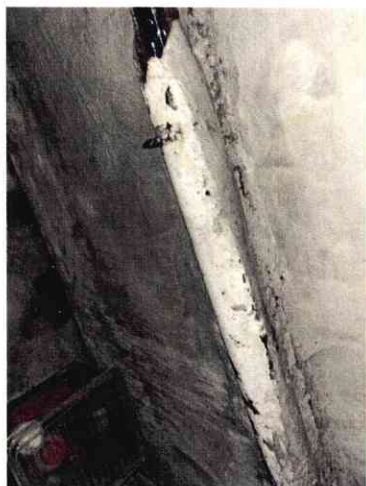
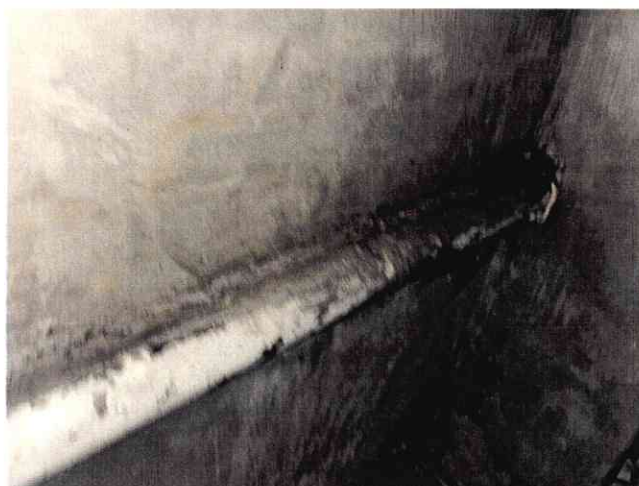
| Fiche 1: Asbestcementen Doorvoerbuis (IP2)..... | 18 |

Het asbestmateriaal valt onder de mijlpaal van 2040.

**Maatregelen nemen**

| Eindbeoordeling materiaalrisico | Verhoogd materiaalrisico en/of verhoogde kans op vezelvrijgave |

| Asbestsoort (vezeltype) | Crocidoliet aanwezig |
| Asbestconcentratie | Laag (< 50%) |
| Afschermingsgraad van het gehele materiaal | Geheel of deels (ook) vrij aan de binnenlucht |
| Toestand van het materiaal | Licht beschadigd, licht verweerd. Intact calciumsilicaatmateriaal of categorie III 'gebondenheid' |

| Beschrijving | Asbestcementen Doorvoerbuis (IP2) |
| Opmerking | <p>De gerapporteerde hoeveelheden betreffen ramingen op basis van visuele waarneming. Deze zijn niet-bindend en kunnen wijzigen naarmate constructies verder worden geopend of verwijderd.</p> <p>Er werd een asbestcementen doorvoerbuis vastgesteld.</p> |

- Zorg voor een veilig beheer. Vermijd het beschadigen van het asbestmateriaal. Controleer de toestand jaarlijks op wijzigingen.
- Voer bijkomende staalname(s) uit.

- Eenvoudige handelingen: enkel door erkend asbestverwijderaar  
De vastgestelde doorvoerbuis bestaat uit asbestcement. Hoewel dit materiaal in vaste toestand relatief weinig vezels afgeeft, kunnen bij beschadiging, slijpen, breken of verwijderen asbestvezels vrijkomen die een ernstig gezondheidsrisico vormen bij inademing. Omwille van deze risico's en om de correcte toepassing van de wettelijke bepalingen te garanderen, mag de verwijdering uitsluitend uitgevoerd worden door een erkend asbestverwijderaar. Deze beschikt over de nodige opleiding, beschermingsmiddelen en procedures om vezelverspreiding te vermijden en de veiligheid van bewoners, gebruikers en omgeving te waarborgen.

De verwijdering dient te gebeuren volgens de methode van eenvoudige handelingen. Het materiaal wordt vooraf bevochtigd om stofvorming te beperken. De doorvoerbuis moet in zijn geheel en zonder breken of zagen losgemaakt worden. Mechanische bewerkingen die vezelvrijgave kunnen veroorzaken zijn verboden.

Tijdens de werken draagt de uitvoerder aangepaste persoonlijke beschermingsmiddelen. Na demontage wordt de buis onmiddellijk luchtdicht verpakt in daarvoor bestemde asbestzakken of folie, correct geëtiketteerd en afgevoerd naar een erkende verwerker. De werkzone wordt nadien stofvrij gereinigd om eventuele restvezels te verwijderen.

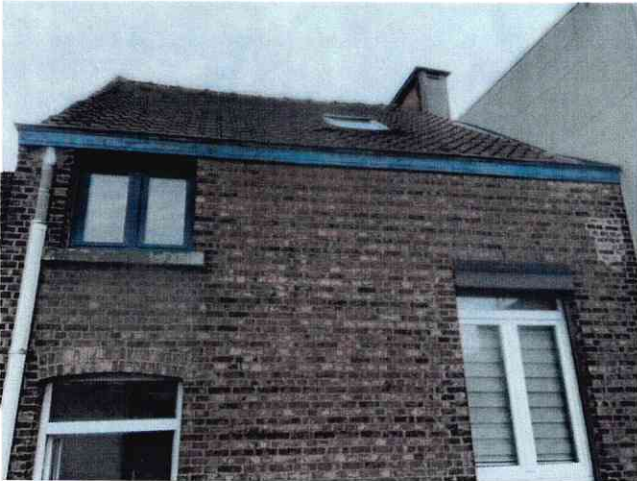
| Fiche 2: Schouwen..... | 22 |

### Tijdelijke beperking

**Reden:** Het te onderzoeken materiaal situeert zich hoger dan 3,50 m te rekenen vanaf een veilige ondergrond

**Uitleg van de asbestdeskundige:** Schouw niet bereikbaar van begane grond

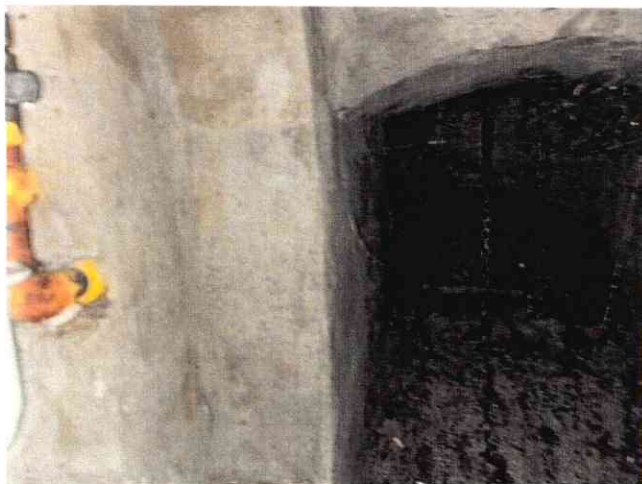
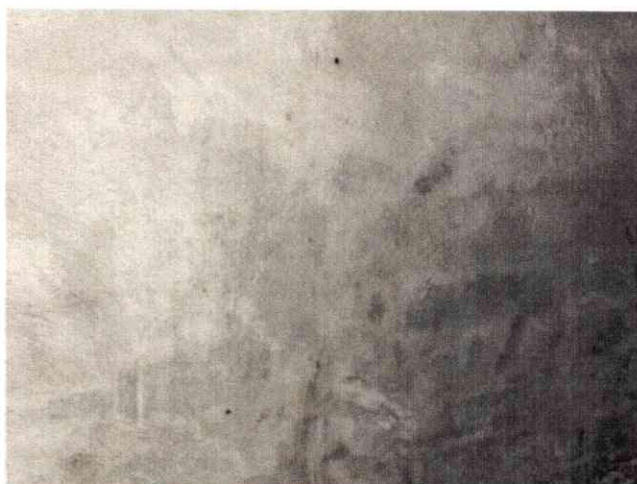
## Fiche 3: Cement muurbeploistering

Geen asbest

| # | Type | Referentie | Resultaat |
|---|---|---|---|
| 3.1 | Mengmonster | 04 | Geen asbest |

| Opmerking | De hoeveelheid is een schatting en kan afwijken van de werkelijke toestand.<br><br>de muren van de kelder is bepleisterd met cement |

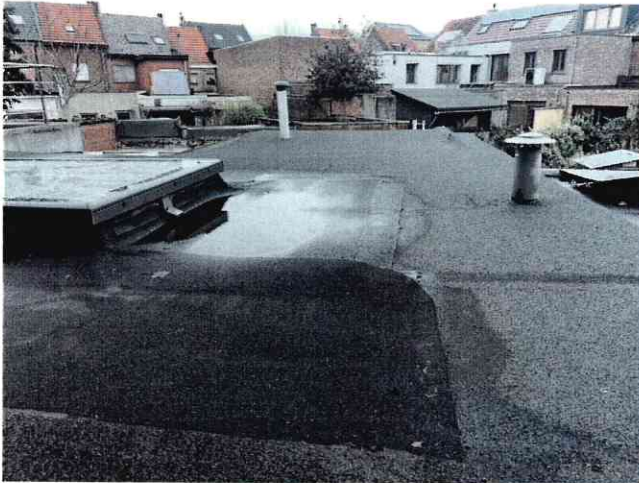
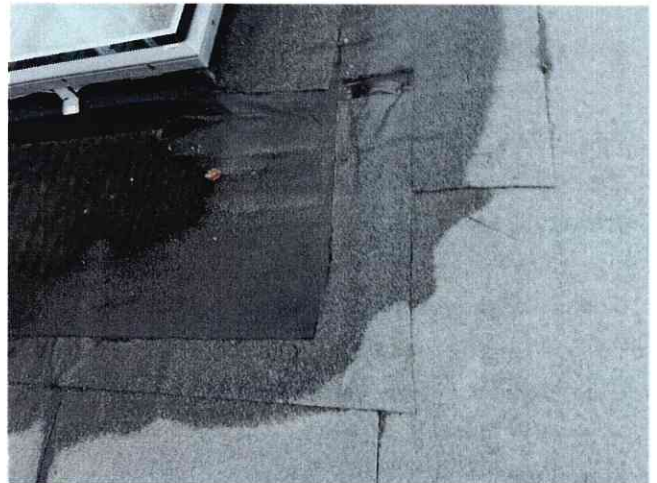
## Fiche 4: Dakbedekking Roofing woning aanbouw (IP2)

Geen asbest

| # | Type | Referentie | Resultaat |
|---|---|---|---|
| 4.1 | Puntmonster | 05 | Geen asbest |

| Opmerking | <p>Tijdens de inspectie werd roofing vastgesteld op de platte daken. Er werd een staalname uitgevoerd en geanalyseerd door een erkend laboratorium. De resultaten van de analyse zijn negatief, wat betekent dat de onderzochte roofing geen asbest bevat.</p> <p>Er bestaat echter een mogelijkheid dat zich onder de huidige toplaag een oudere, mogelijk asbesthoudende laag bevindt. Om schade aan de dakbedekking te vermijden, kon dit tijdens de inspectie niet worden vastgesteld. Het wordt aanbevolen om bij toekomstige renovatie- of afbraakwerken de onderliggende lagen opnieuw te laten onderzoeken door een erkend asbestdeskundige.</p> <p>De gerapporteerde hoeveelheden betreffen ramingen op basis van visuele waarneming. Deze zijn niet-bindend en kunnen wijzigen naarmate constructies verder worden geopend of verwijderd.</p> |

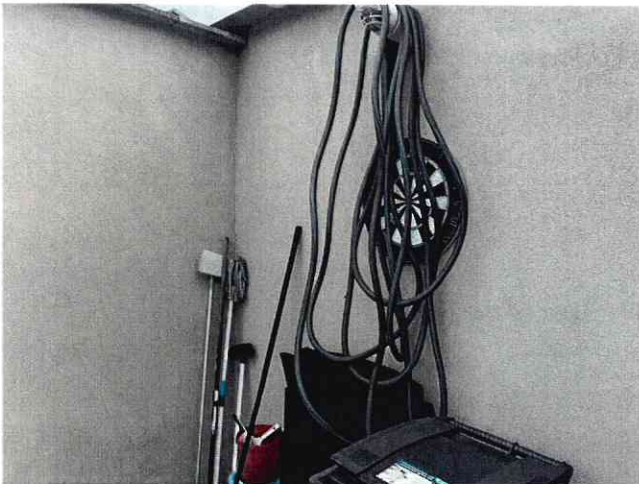
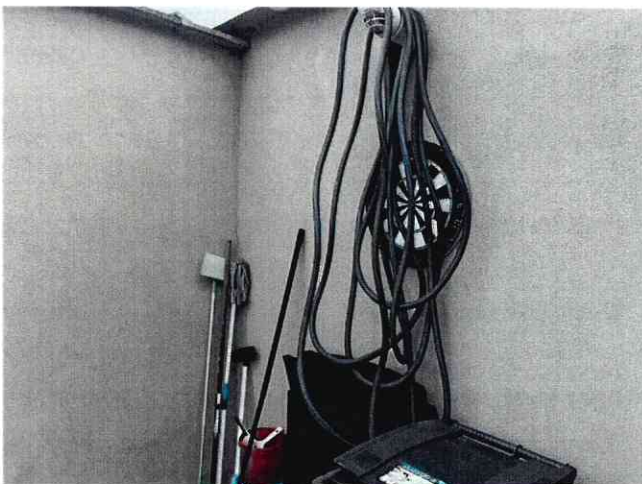
# Fiche 5: Crepi gevels (IP2)

Geen asbest

| # | Type | Referentie | Resultaat |
|---|---|---|---|
| 5.1 | Mengmonster | 03 | Geen asbest |

| Opmerking | <p>De gerapporteerde hoeveelheden betreffen ramingen op basis van visuele waarneming. Deze zijn niet-bindend en kunnen wijzigen naarmate constructies verder worden geopend of verwijderd.</p> <p>De aanwezigheid van crepi werd vastgesteld, maar het tijdstip van plaatsing kan niet met zekerheid worden bepaald. Aangezien in oudere gevelpleisters asbesthoudende componenten konden voorkomen, wordt dit materiaal als asbestverdacht beschouwd. Omdat visuele inspectie geen uitsluitsel geeft over de aanwezigheid van asbest, is staalname en labo-analyse noodzakelijk om met zekerheid vast te stellen of het materiaal asbest bevat en om de veiligheid bij eventuele werken te waarborgen conform de OVAM-richtlijnen.</p> |

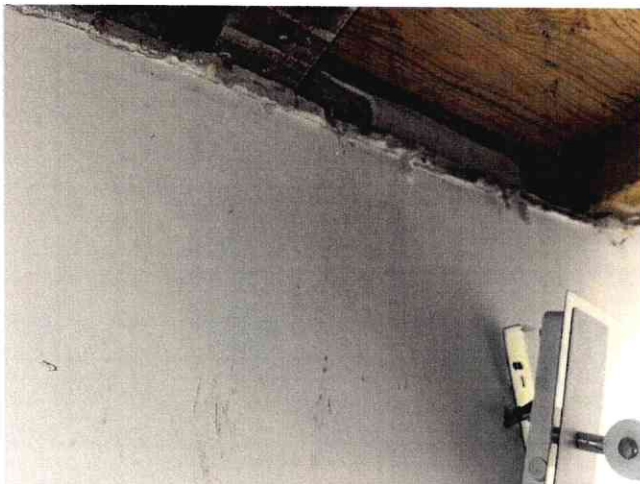
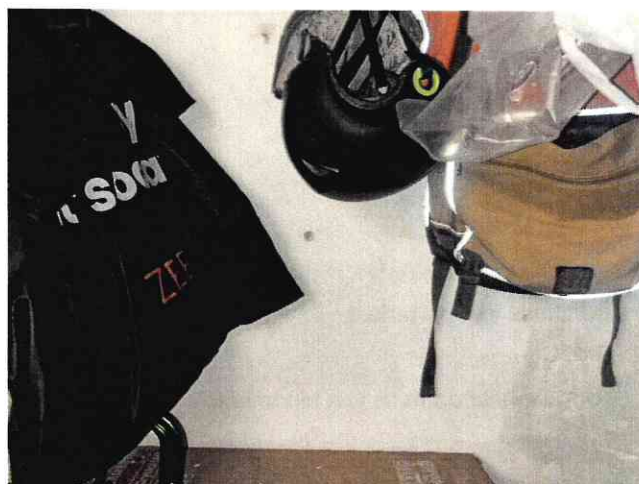
## Fiche 6: Pleisterwerk aan de muren (CS)

Geen asbest

| # | Type | Referentie | Resultaat |
|---|---|---|---|
| 6.1 | Mengmonster | 01 | Geen asbest |

| Opmerking | <p>De gerapporteerde hoeveelheden betreffen ramingen op basis van visuele waarneming. Deze zijn niet-bindend en kunnen wijzigen naarmate constructies verder worden geopend of verwijderd.</p> <p>Waar mogelijk wordt staalname uitgevoerd conform het inspectieprotocol.</p> <p>Natte ruimte: Geen pleisterwerk aangetroffen</p> <p>Droge ruimte: Geen pleisterwerk aangetroffen</p> <p>Traphal/hal: traphal Gvl keldertrap</p> <p>CV-ruimte/lokaal: Geen pleisterwerk aangetroffen</p> <p>Tijdens de inspectie werd geen pleisterwerk op de zichtbare muren aangetroffen. Aangezien een deel van de wanden is afgewerkt met gipskartonplaten (gyproc), kan de aanwezigheid van eventueel ouder pleisterwerk achter deze afwerking niet met zekerheid worden uitgesloten. Omdat deze constructies niet-destructief onderzocht werden, blijft de samenstelling van de onderliggende wandopbouw onbekend.</p> |

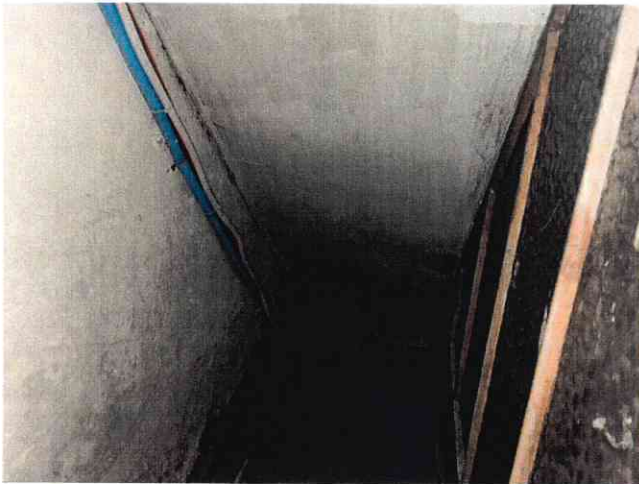
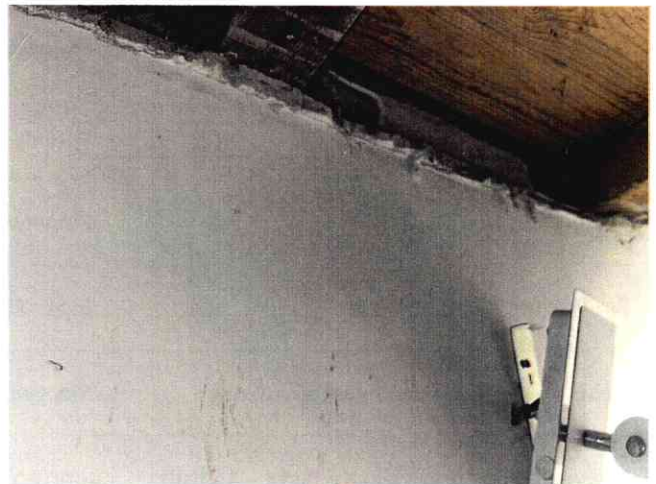
## Fiche 7: Pleisterwerk aan de plafonds

Geen asbest

| # | Type | Referentie | Resultaat |
|---|---|---|---|
| 7.1 | Mengmonster | 02 | Geen asbest |

| Opmerking | <p>De hoeveelheid is een schatting en kan afwijken van de werkelijke toestand.</p> <p>( de opgegeven hoeveelheden mogen niet gebruikt worden als maatstaf van heffing).</p> <p>Waar mogelijk wordt staalname uitgevoerd conform het inspectieprotocol.</p> <p>Natte ruimte: Geen</p> <p>Droge ruimte: geen</p> <p>Traphal/hal: keldertraphal</p> <p>CV-ruimte/lokaal: geen</p> <p>Tijdens de inspectie werd geen pleisterwerk op de zichtbare plafonds aangetroffen. Aangezien een deel van de wanden is afgewerkt met gipskartonplaten (gyproc), kan de aanwezigheid van eventueel ouder pleisterwerk achter deze afwerking niet met zekerheid worden uitgesloten. Omdat deze constructies niet-destructief onderzocht werden, blijft de samenstelling van de onderliggende wandopbouw onbekend.</p> |

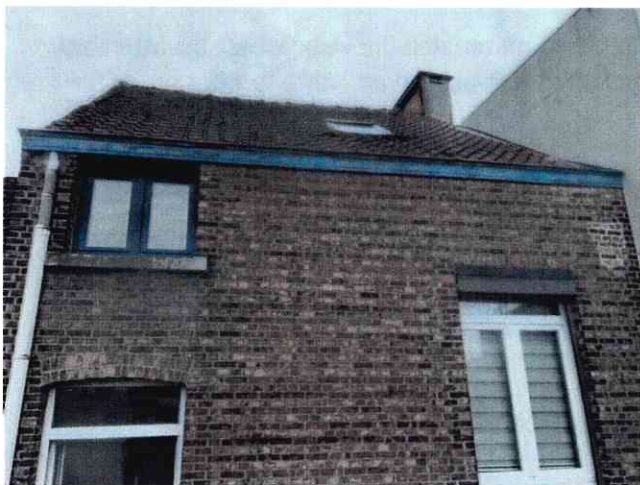
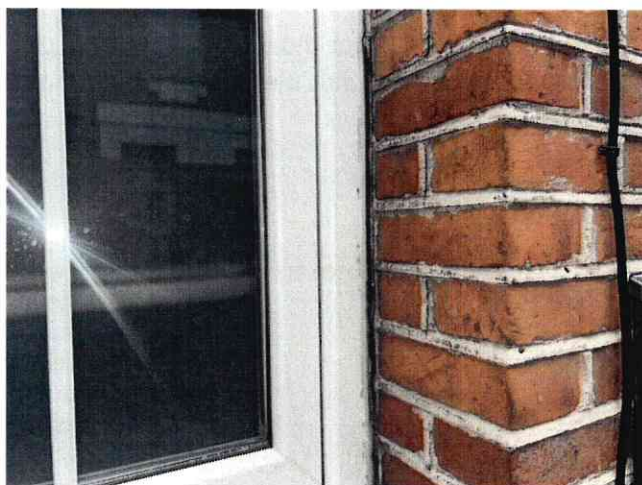
## Fiche 8: Afdichting aan ramen en deuren (IP2)

| Beschrijving | Notitie | Terug te vinden op plannen |
|---|---|---|
| Fiche 8: Afdichting aan ramen en deuren (IP2) | De afdichting aan ramen en deuren tussen het kader en het glas bestaat uit rubber. De aansluiting tussen het raamkader en de gevel is afgewerkt met siliconekit. Er werden geen asbesthoudende mastieken of stopverven vastgesteld op de zichtbare delen. | Plan 1.2: Gvl<br>Plan 1.3: 1 ste verdieping |

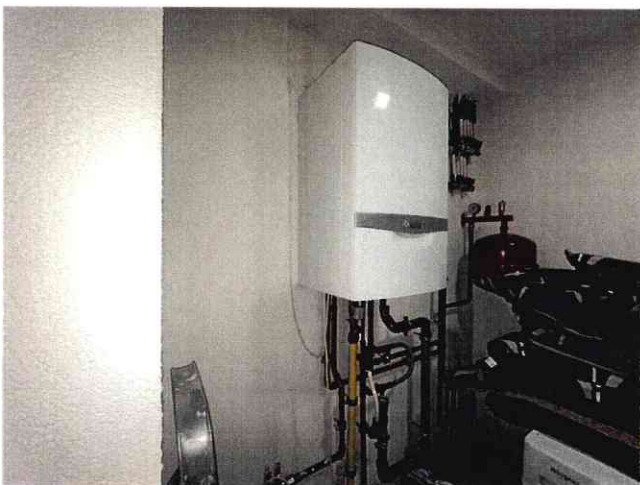
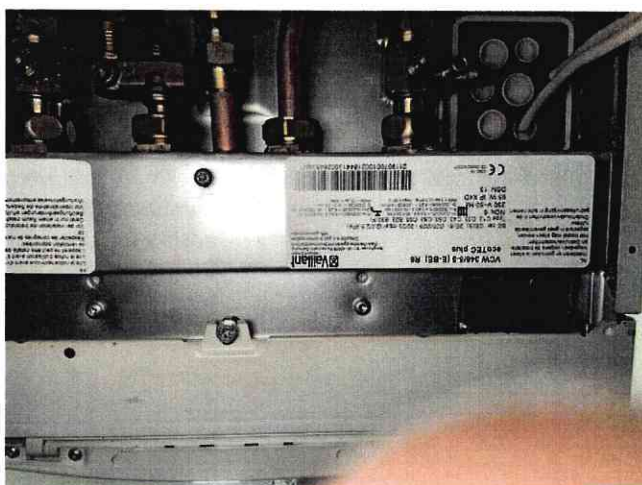
## Fiche 9: Dichtingen in CV-installatie Niet asbestverdacht (IP2)

| Beschrijving | Notitie | Terug te vinden op plannen |
|---|---|---|
| Fiche 9: Dichtingen in CV-installatie<br>Niet asbestverdacht (IP2) | CV-Installatie MERK Vaillant bouwjaar 2001. Omwille van het bouwjaar mogen de dichtingen van de CV-installatie als asbestvrij beschouwd worden (asbestvrij vanaf 1999). Het bewijsstuk is opgeladen in de databank | Plan 1.2: Gvl |

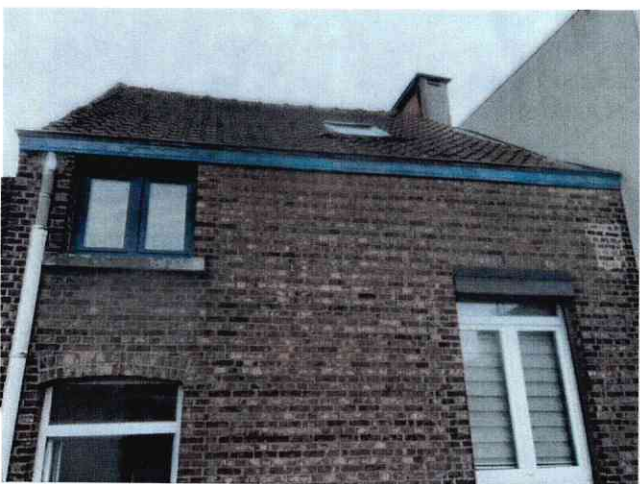
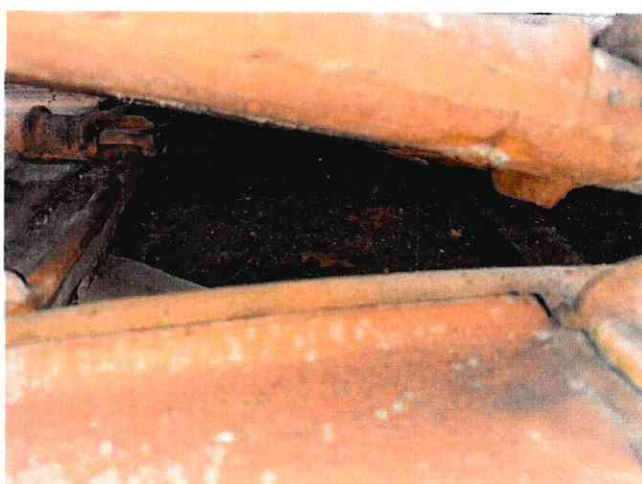
## Fiche 10: Onderdak met doekmateriaal (niet asbestverdacht) (IP2)

| Beschrijving | Notitie | Terug te vinden op plannen |
|---|---|---|
| Fiche 10: Onderdak met doekmateriaal (niet asbestverdacht) (IP2) | <p>Het onderdak bestaat uit een soepel doekmateriaal, vermoedelijk een dampdoorlatende of waterdichte folie op basis van kunststof (PE, PP of polyester). Dergelijke membranen zijn gangbaar toegepast vanaf de jaren 1990 en bevatten geen asbestvezels.</p> <p>Het materiaal vertoont geen kenmerken van historische asbesthoudende toepassingen zoals asbestpapier, bitumineuze lagen of vezelcementplaten. Op basis van samenstelling, uitzicht en ouderdom wordt dit onderdak niet asbestverdacht geacht.</p> <p>Er is geen staalname noodzakelijk, aangezien de kans op asbest aanwezig in dit type product nihil is.</p> <p>Conclusie:</p> <p>Onderdak uit kunststof doek (folie) niet asbestverdacht; geen bijkomend onderzoek vereist.</p> | Plan 1.5: Dak |
