# Asbestinventarisatetest

Van Lerijslaan 222, 2850 Boom

Attestnummer : 20260227-000348.000

**Niet-asbestveilig**

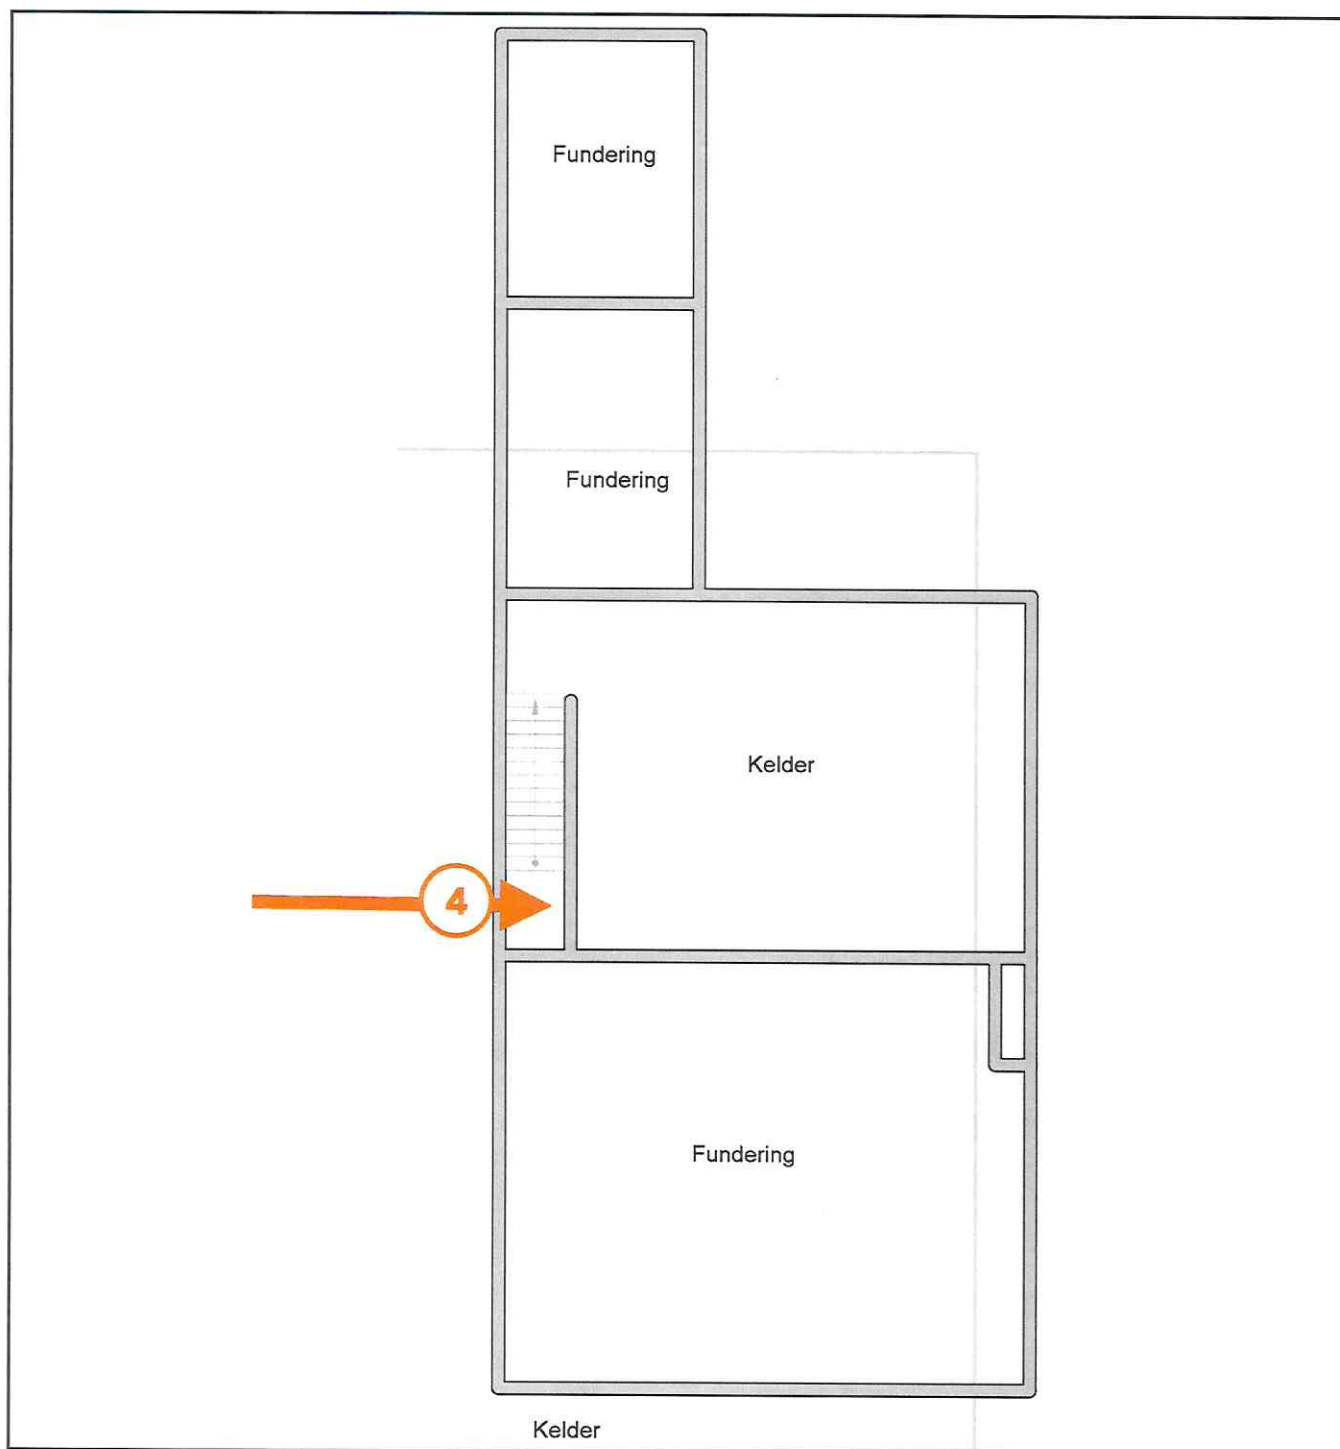
## Plan 1.1: kelder

| Beschrijving | Type | Actie |
|---|---|---|
| 4. Asbestcementen Verluchtungsbus | Asbestmateriaal | Maatregelen nemen |

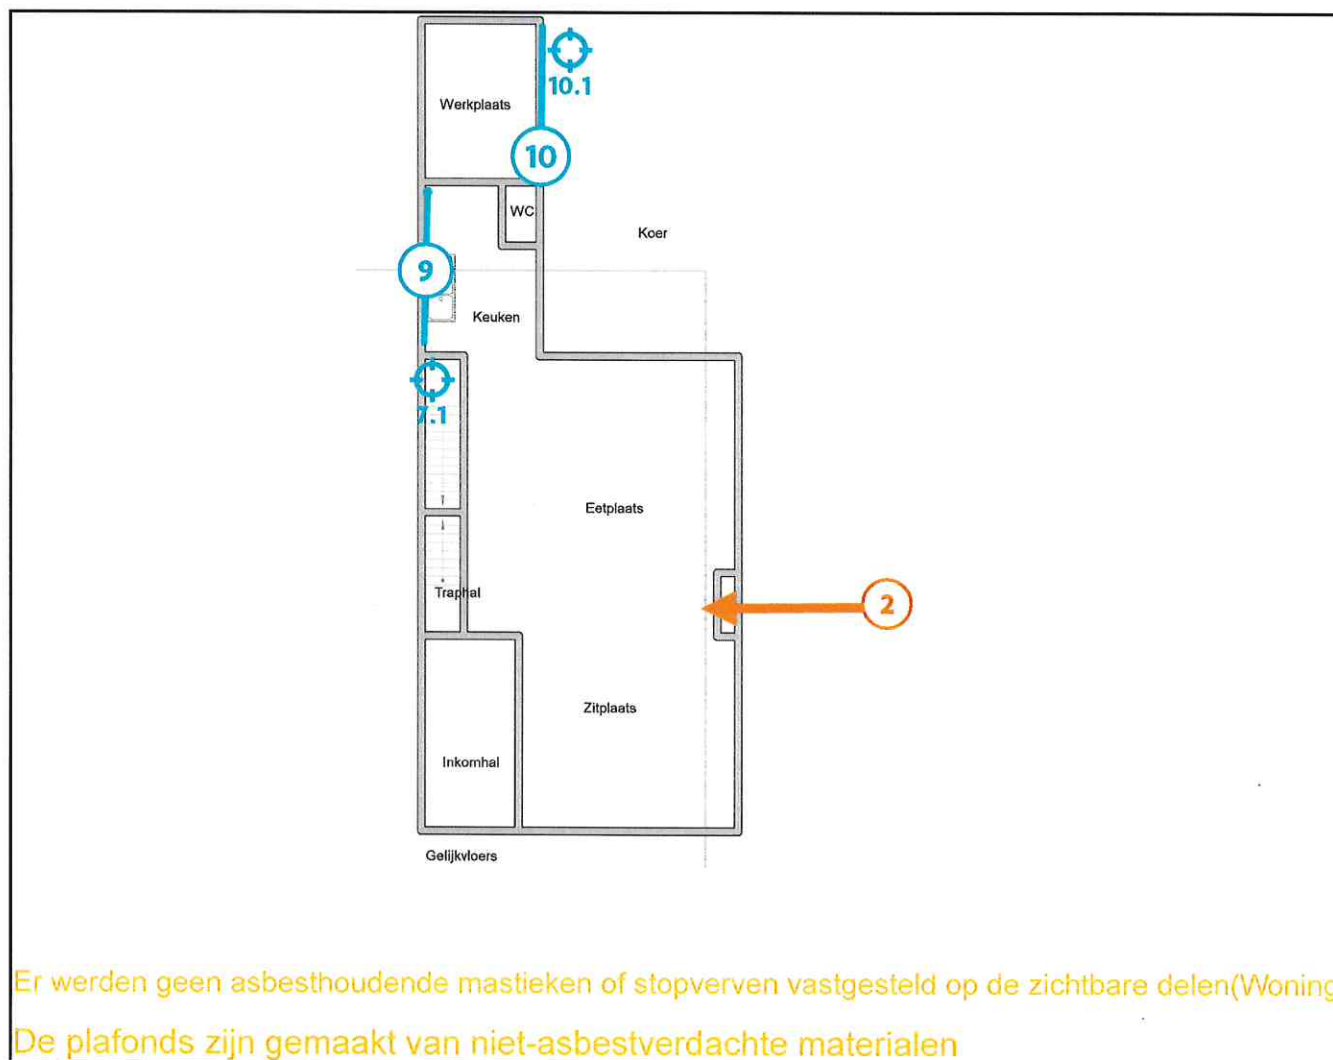
## Plan 1.2: Gvl

| Beschrijving | Type | Actie |
|---|---|---|
| 2. Dichtingen in ruimte verwarmers (Gas) asbestverdacht | Asbestmateriaal | Verwijderen |

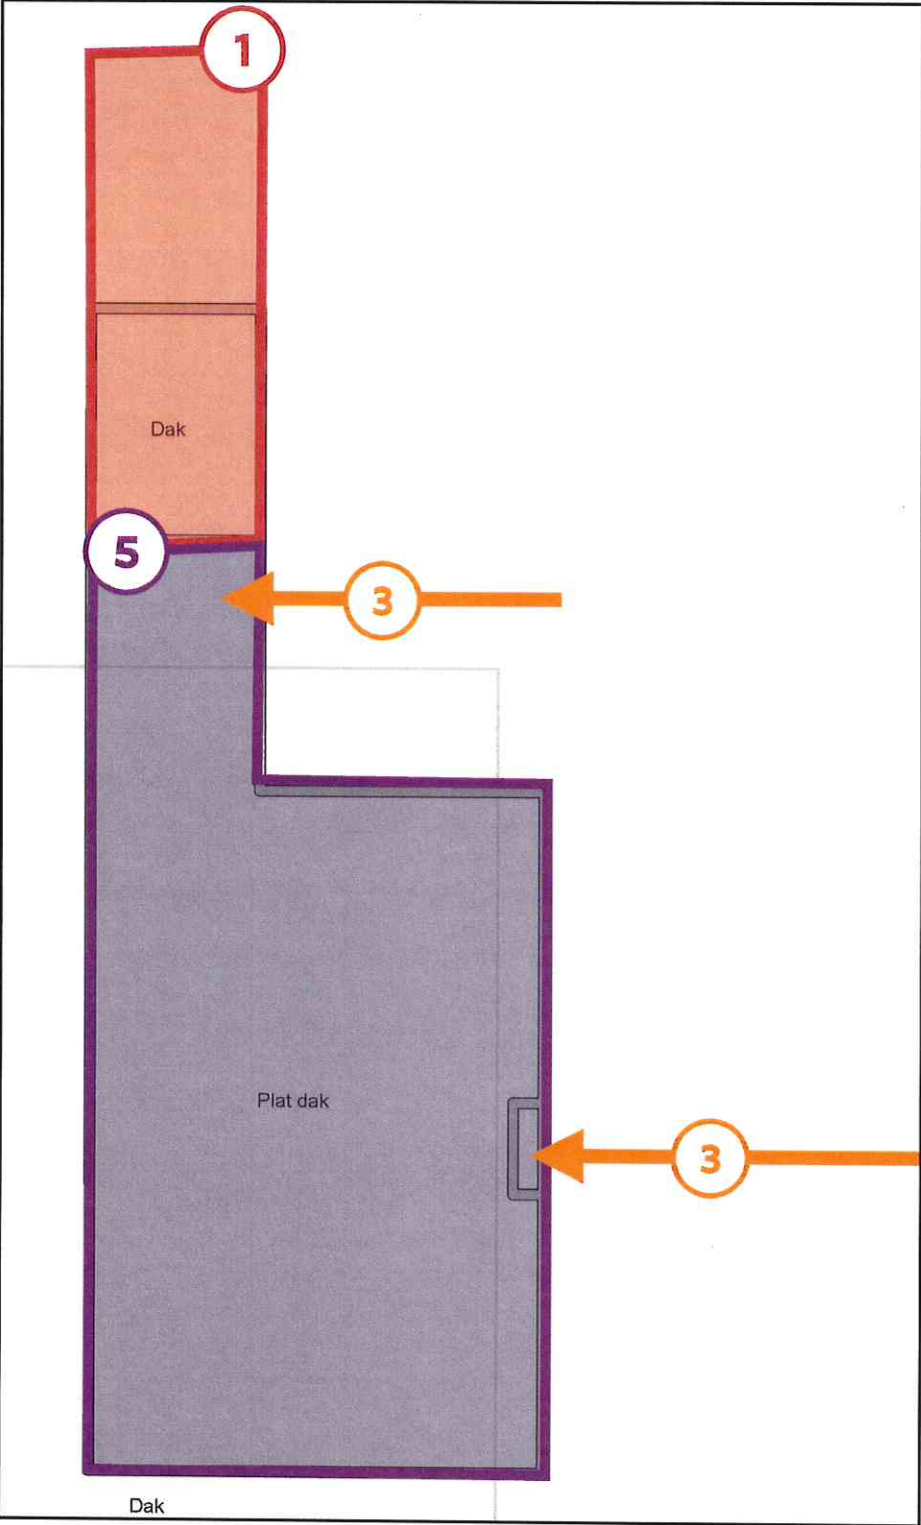
Plan 1.4: Dak

| 1. Golfplaten dak aanbouw + tuinhuis | Asbestmateriaal | Dringend verwijderen |
| 3. Schouw ASBESTHOUDEND | Asbestmateriaal | Verwijderen |
| 5. Woning: Plat dak | Beperking | - |

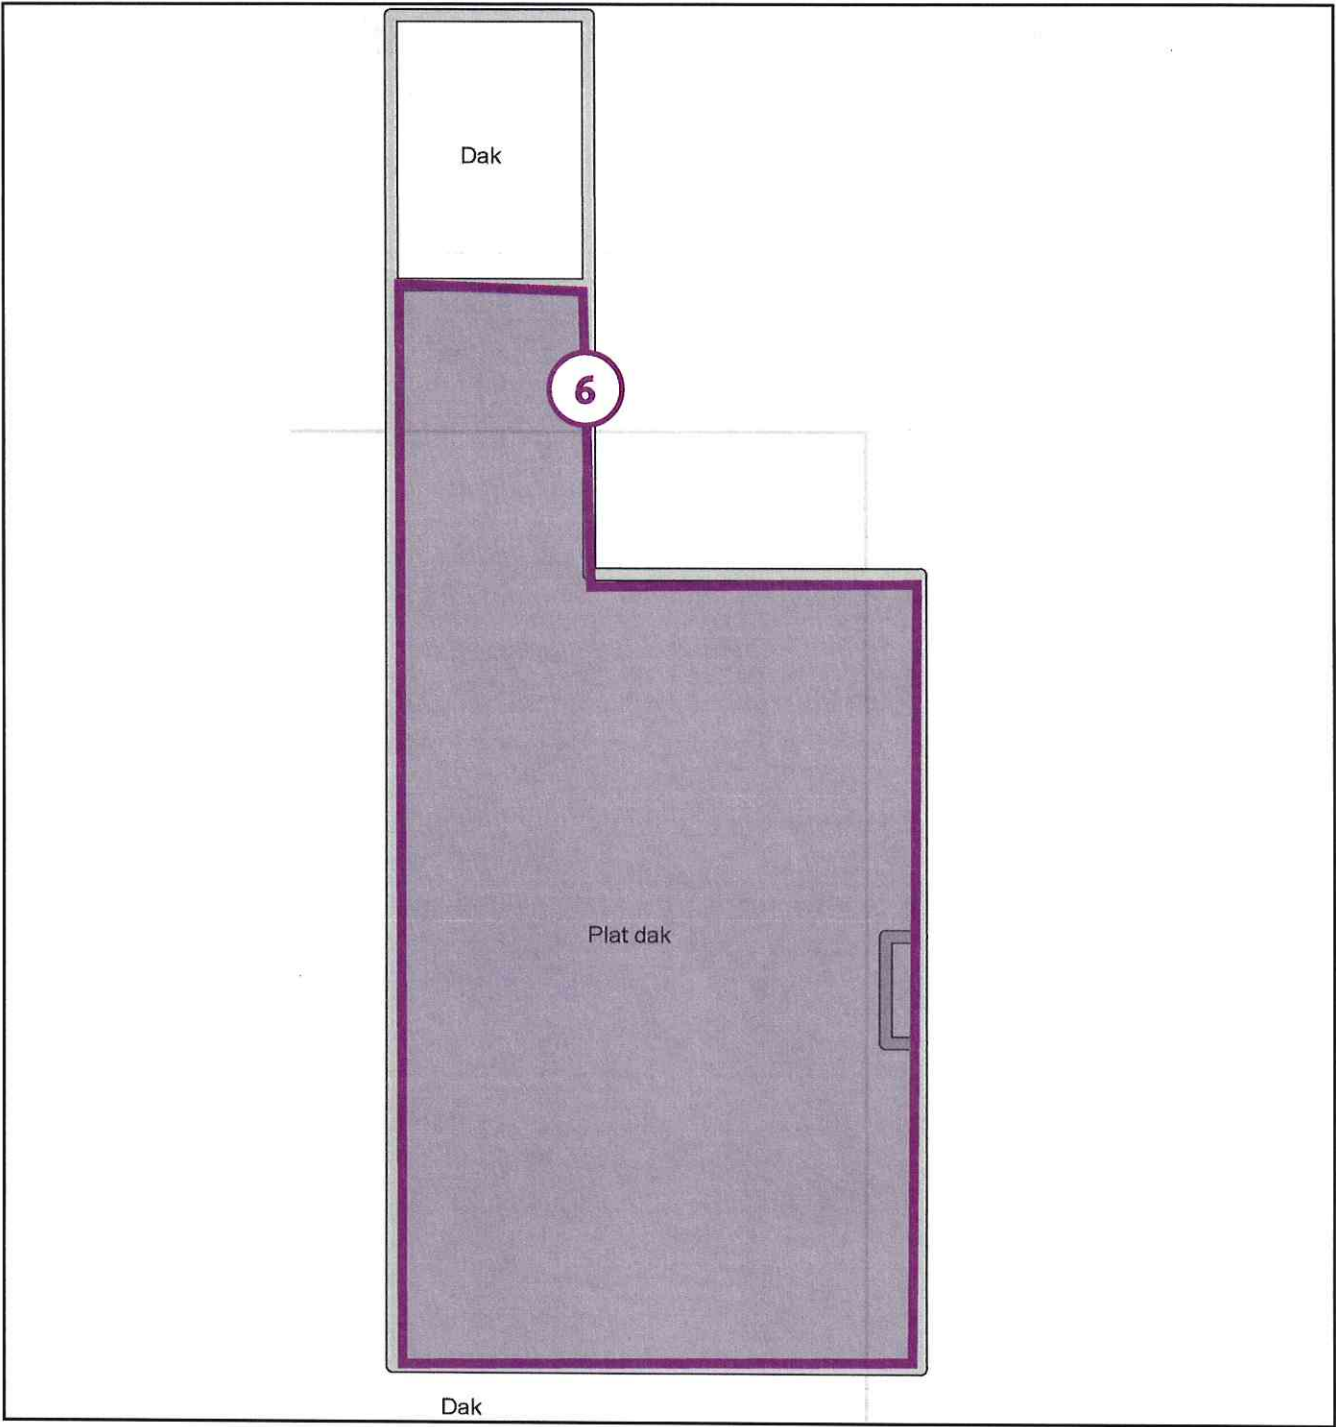
# Plan 1.5: Dak

| Beschrijving | Type | Actie |
|---|---|---|
| 6. Onderdak niet waarneembaar. | Beperking | - |

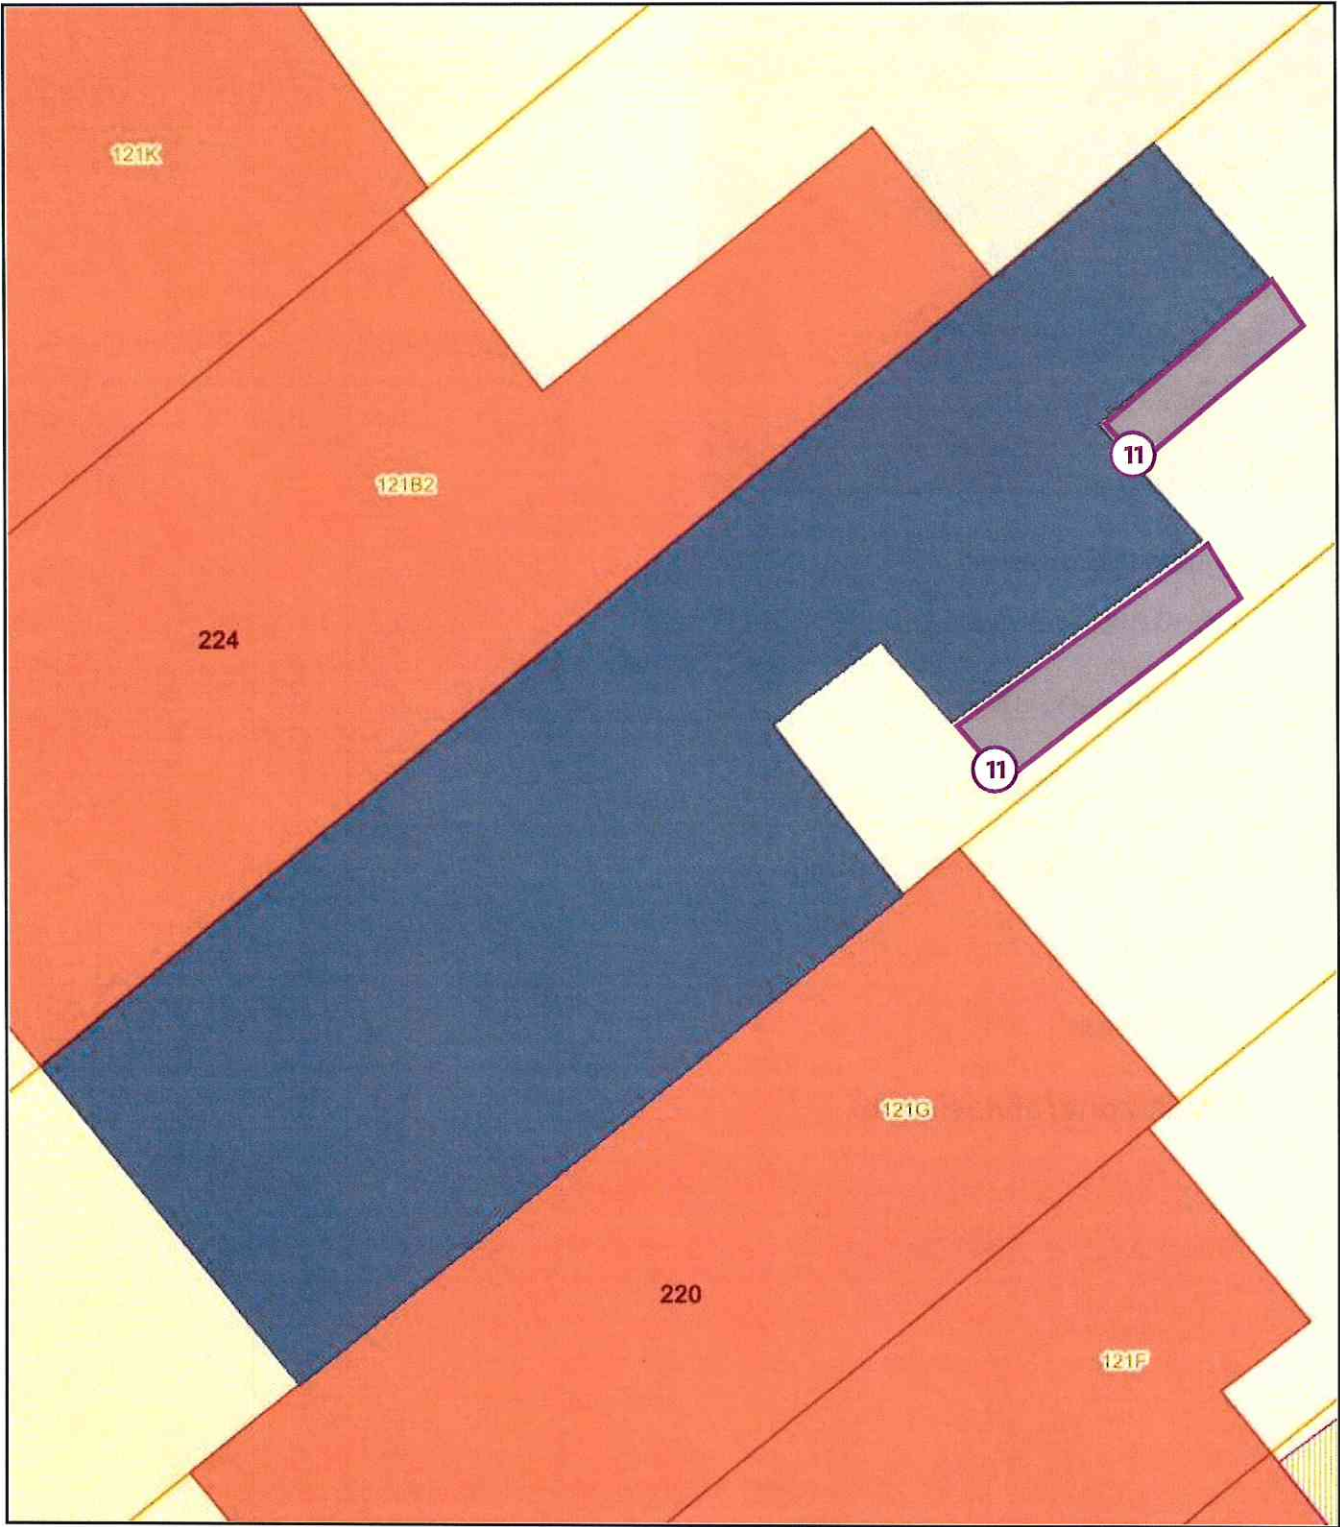
## Plan 2.1: Afdruipzones/afvloeizones

| 11. Adruipzone golfplaten aanbouw + tuinhuis | Afdruipzone/afvloeizone | - |

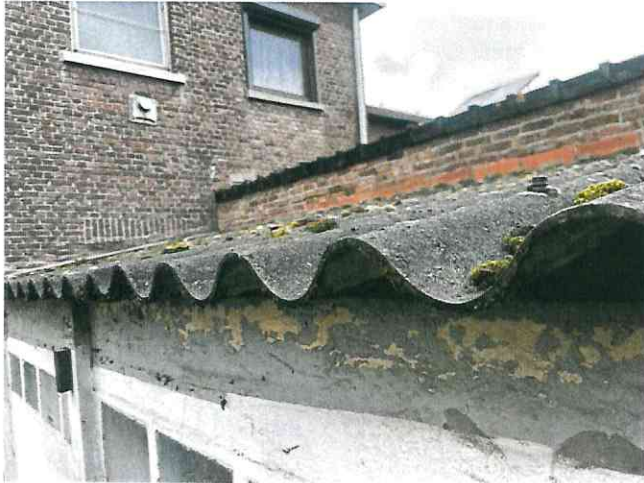
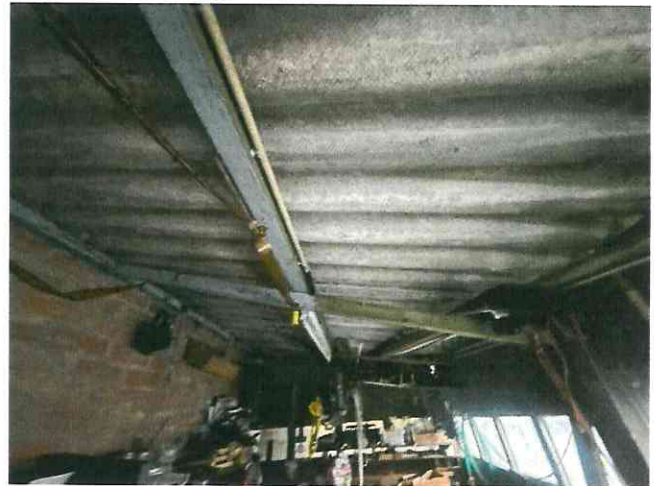
| Eindbeoordeling materiaalarisico | Hoog materiaalarisico en/of hoge kans op vezelvrijgave |

| Asbestsoort (vezeltype) | Crocidoliet aanwezig |
| Toestand van het materiaal | Matig beschadigd, matig verweerd |

| Beschrijving | Golfplaten dak aanbouw + tuinhuis |
| Opmerking | <p>Op het dak van de bijgebouwconstructie werden grijze golfplaten vastgesteld. De platen vertonen typische kenmerken van vezelcement, waaronder het profiel, de materiaaldikte, de mechanische bevestiging en de zichtbare verwerking.</p> <p>Gezien de uiterlijke kenmerken en de vermoedelijke bouwperiode van de constructie worden de golfplaten als asbestcementhoudend beoordeeld conform IP2.</p> <p>Het betreft een hechtgebonden toepassing met lage emissiekans zolang het materiaal intact blijft.</p> <p>De hoeveelheid is een schatting en kan afwijken van de werkelijke toestand.</p> |

**Dringend verwijderen**

- Zorg voor een veilig beheer. Vermijd het beschadigen van het asbestmateriaal. Controleer de toestand jaarlijks op wijzigingen.
- Hemelwater dat afspoelt van asbestcement daken of gevels kan asbestdeeltjes bevatten. Gebruik het enkel voor gesloten circuits (bv. spoelen toiletten). Reinig na het vervangen van het dak of de gevel de dakgoten en regenwaterput of -ton om asbesthoudend sediment of slib te verwijderen

De vastgestelde golfplaten worden op basis van hun uiterlijke kenmerken en toepassing beoordeeld als asbesthoudende vezelcementplaten. Het betreft een hechtgebonden materiaal met lage emissiekans zolang het intact blijft. Bij demontage, breuk of mechanische bewerking kunnen echter asbestvezels vrijkomen. Gezien het gezondheidsrisico en conform de preventiebeginselen van Boek VI, Titel 3 van de Codex Welzijn op het Werk is gecontroleerde verwijdering aangewezen bij renovatie of sloop van de constructie.

De verwijdering dient te gebeuren door een erkende asbestverwijderaar. Voorafgaand wordt een risicoanalyse en werkplan opgesteld. De werkzone moet worden afgebakend en enkel toegankelijk zijn voor bevoegde personen. De platen dienen in hun geheel te worden verwijderd, zonder breken, slijpen of mechanische bewerking. Bevestigingen worden voorzichtig losgemaakt. Indien nodig worden de platen licht bevochtigd om stofvorming te beperken.

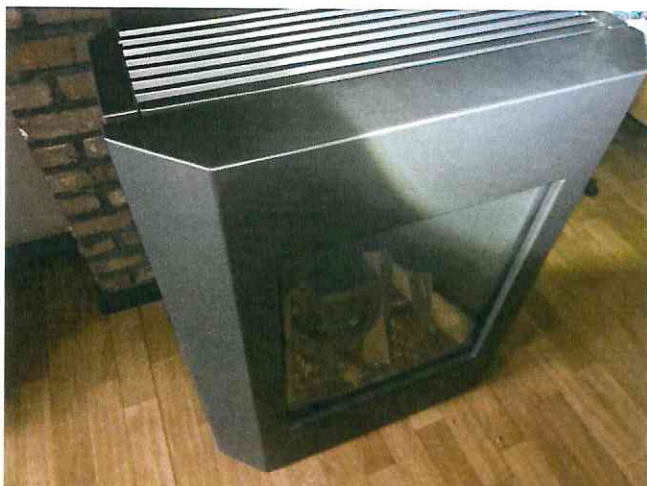
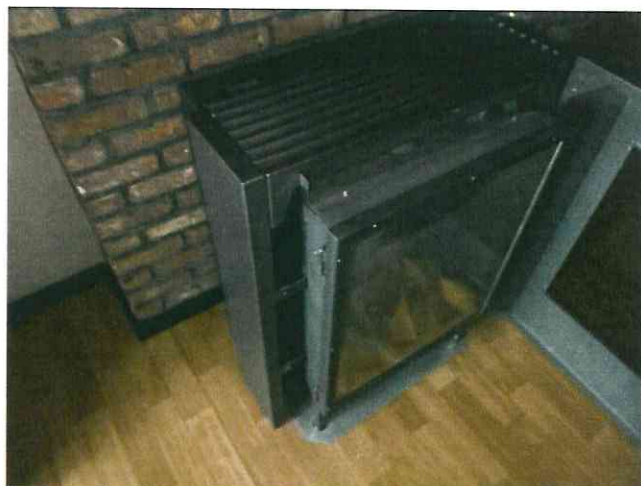
## Fiche 2: Dichtingen in ruimte verwarmers (Gas) asbestverdacht

| Eindbeoordeling materiaalisico | Verhoogd materiaalisico en/of verhoogde kans op vezelvrijgave |

| Gebondenheid | Categorie 3: niet-hechtgebonden met weinig of geen matrix |

| Beschrijving | Dichtingen in ruimte verwarmers (Gas) asbestverdacht |

| Opmerking | <p>Waarneming</p> <p>Er werden een ruimte verwarmers aangetroffen merk en bouwjaar onbekend</p> <p>Bij toestellen uit voor 2001 kunnen zich asbestverdachte onderdelen bevinden, met name:</p> <p>afdichtingskoorden of pakkingen in de verbrandingskamer of warmtewisselaar;</p> <p>isolatiemateriaal aan de binnenzijde van de ketelbehuizing;</p> <p>afdichtingen aan rookgasafvoer, branderdekseel of inspectieluiken.</p> <p>Er werd geen staalname uitgevoerd om beschadiging en stofverspreiding te vermijden.</p> <p>De buitenzijde van de ketel (panelen, knoppen, siliconeafdichtingen) vertoont geen visueel asbestverdachte kenmerken.</p> <p>De vermelde informatie is gebaseerd op visuele vaststelling en technische documentatie niet op laboratoriumanalyse.</p> <p>Beoordeling van het risico</p> <p>Bij normaal gebruik is er geen rechtstreeks blootstellingsrisico, zolang het toestel gesloten blijft en geen beschadiging optreedt.</p> <p>Een blootstellingsrisico kan ontstaan bij:</p> <p>onderhoud waarbij de verbrandingskamer of warmtewisselaar wordt geopend;</p> <p>het vervangen van pakkingen of afdichtingen;</p> <p>demontage of verwijdering van de ketelinstallatie.</p> <p>Het risico situeert zich dus enkel tijdens technische interventies of sloopwerkzaamheden.</p> <p>Aanbeveling</p> <p>Behoud het toestel zolang het onbeschadigd en gesloten blijft.</p> <p>Laat bij demontage of vervanging eerst een bemonstering en analyse uitvoeren om de asbeststatus te bevestigen.</p> <p>Indien asbesthoudend materiaal wordt aangetroffen, laat de verwijdering uitvoeren door een erkend asbestverwijderaar conform de regelgeving.</p> <p>Actualiseer de asbestinventaris na verwijdering of vervanging van dit toestel.</p> |

Verwijderen

- Zorg voor een veilig beheer. Vermijd het beschadigen van het asbestmateriaal. Controleer de toestand jaarlijks op wijzigingen.
- Voer bijkomende staalname(s) uit.

De CV-installatie bevat asbesthoudende dichtingen (pakkingmateriaal) aan flensverbindingen, afsluiters en/of ketelaansluitingen. Het materiaal is hechtgebonden, maar kan bij demontage of thermische belasting asbestvezels vrijgeven. Daarom wordt dit beschouwd als een risicovolle handeling volgens de Codex Welzijn op het Werk Boek VI, Titel 3, en moet de verwijdering gebeuren als een Type B-asbestverwijdering.

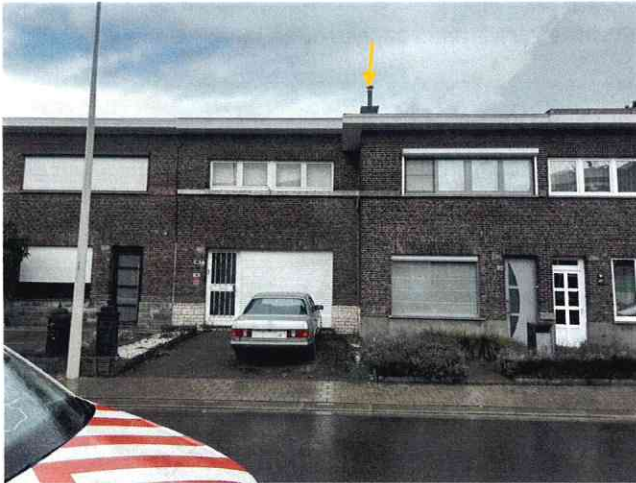
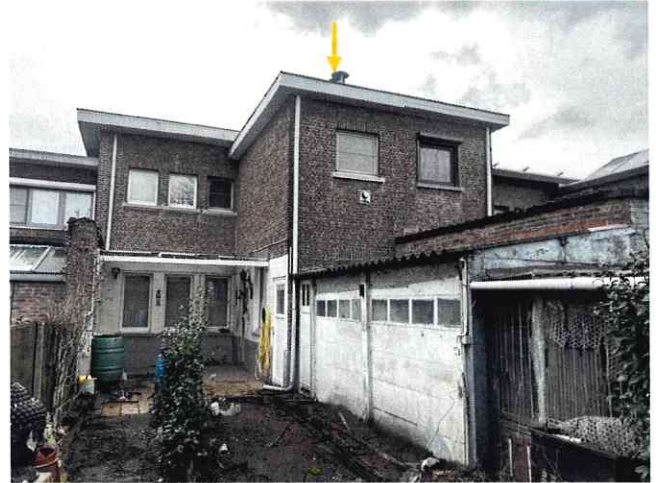
| Opmerking | Er is visueel vastgesteld dat de schouw + hoed is opgebouwd uit asbestcement. Dit blijkt uit de typische kenmerken van het materiaal, zoals de grijsachtige kleur, vezelstructuur en de gladde, cementachtige afwerking. Op basis van deze visuele kenmerken wordt de schouw als asbesthoudend beschouwd, tenzij verder laboratoriumonderzoek het tegendeel aantoont. |

**Verwijderen**

- Zorg voor een veilig beheer. Vermijd het beschadigen van het asbestmateriaal. Controleer de toestand jaarlijks op wijzigingen.
- Voer bijkomende staalname(s) uit.

- Eenvoudige handelingen: enkel door erkend asbestverwijderaar  
De schouw is visueel geïdentificeerd als asbestcement. Aangezien asbestcement een hechtgebonden asbesttoepassing betreft, waarbij de vezels stevig in het cementmatrix zijn verankerd, komt bij zorgvuldige en onbeschadigde demontage slechts een beperkte hoeveelheid asbestvezels vrij. Hierdoor is het mogelijk om de verwijdering in niet-hermetische omstandigheden en door een erkend aannemer of onder specifieke voorwaarden door de eigenaar zelf uit te voeren (afhankelijk van de lokale regelgeving). Deze methodiek is gekozen om:

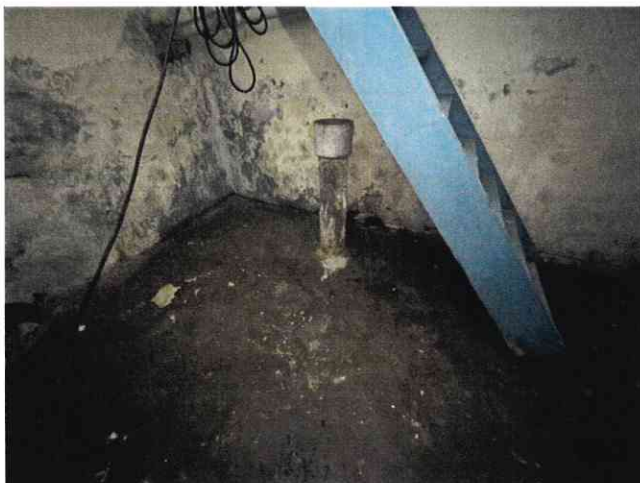
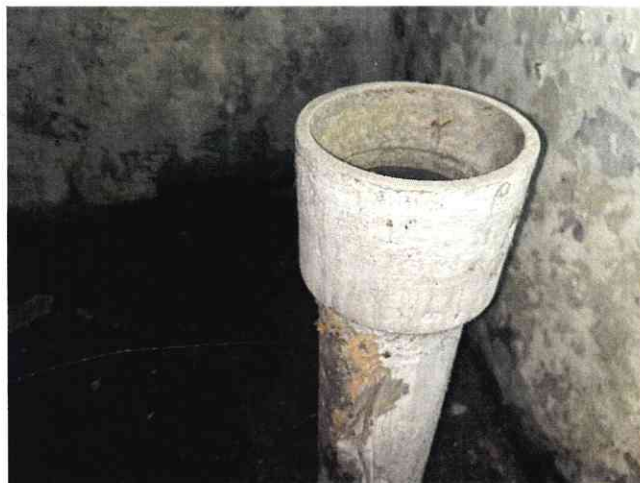
| Opmerking | <p>Vaststelling – Verluchtingsbuis kelderruimte</p> <p>Tijdens de plaatsinspectie werd in de kelderruimte een verticale verluchttingsbuis vastgesteld. De leiding is uitgevoerd in een grijs, cementachtig materiaal met zichtbare mofverbinding. Het oppervlak vertoont typische kenmerken van vezelcement (massieve wanddikte, matte structuur, lichte verwerking). Gezien de uiterlijke kenmerken en het historisch gebruik van asbest in vezelcementtoepassingen vóór 2001, wordt dit element als asbestverdacht beschouwd.</p> <p>De gerapporteerde hoeveelheden betreffen ramingen op basis van visuele waarneming. Deze zijn niet-bindend en kunnen wijzigen naarmate constructies verder worden geopend of verwijderd.</p> |

- Eenvoudige handelingen: enkel door erkend asbestverwijderaar  
De vastgestelde verluchtungsbus betreft een hechtgebonden toepassing in vermoedelijk asbestcement. Hoewel hechtgebonden asbest in onbeschadigde toestand een beperkt risico inhoudt, vertoont het materiaal veroudering en oppervlakkige degradatie. Bij manipulatie (losschroeven, demonteren, breuk aan de mofverbinding) bestaat reëel risico op vezelvrijgave.
