Asbestinventarisatetest

Dirkputstraat 148/6, 2850 Boom

Attestnummer : 20260502-000065.000

Uitgegeven op : 02.05.2026

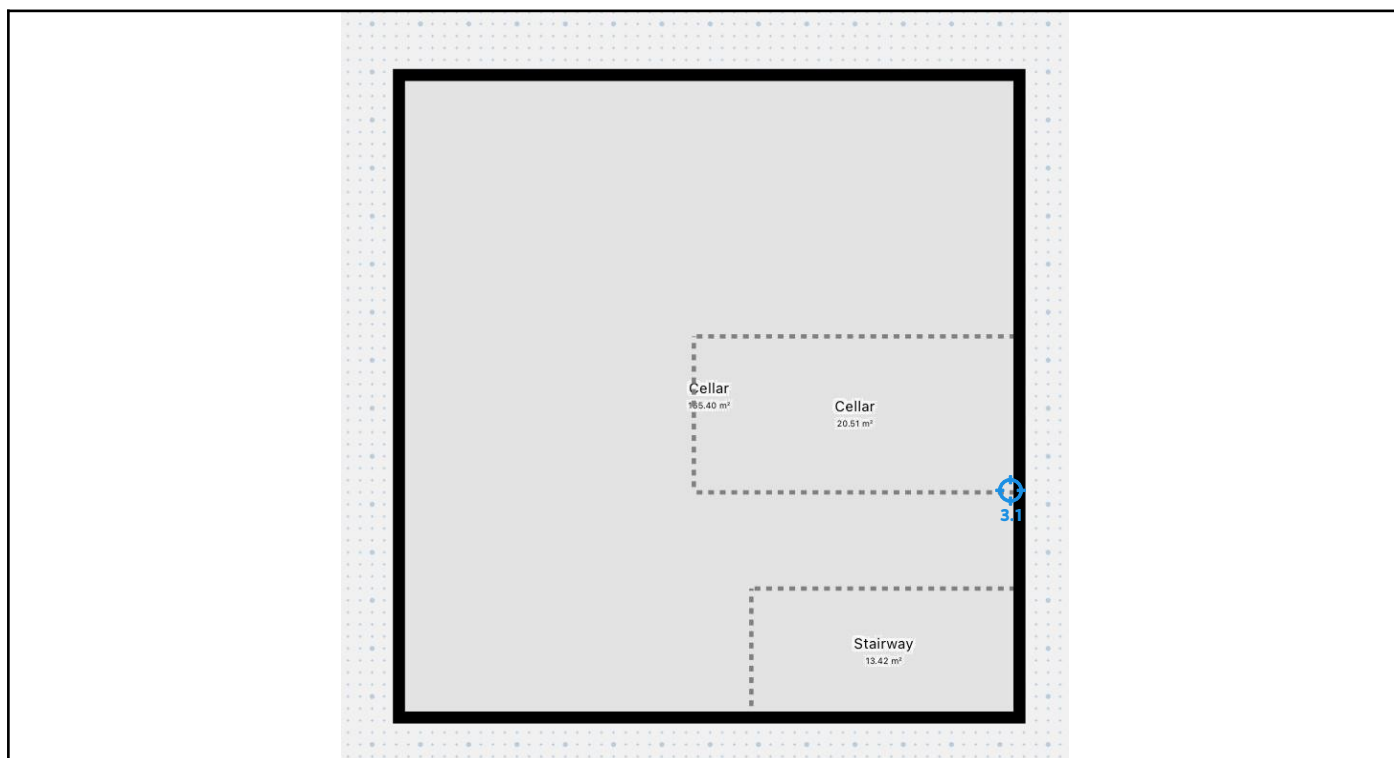
Plan 1.1: Privatieve kelder

Beschrijving	Type	Actie
3. Cementen smeerlaag binnen	Geen asbest	-
3.1 Code: Dir 146 pleister cement punt	Puntmonster	-

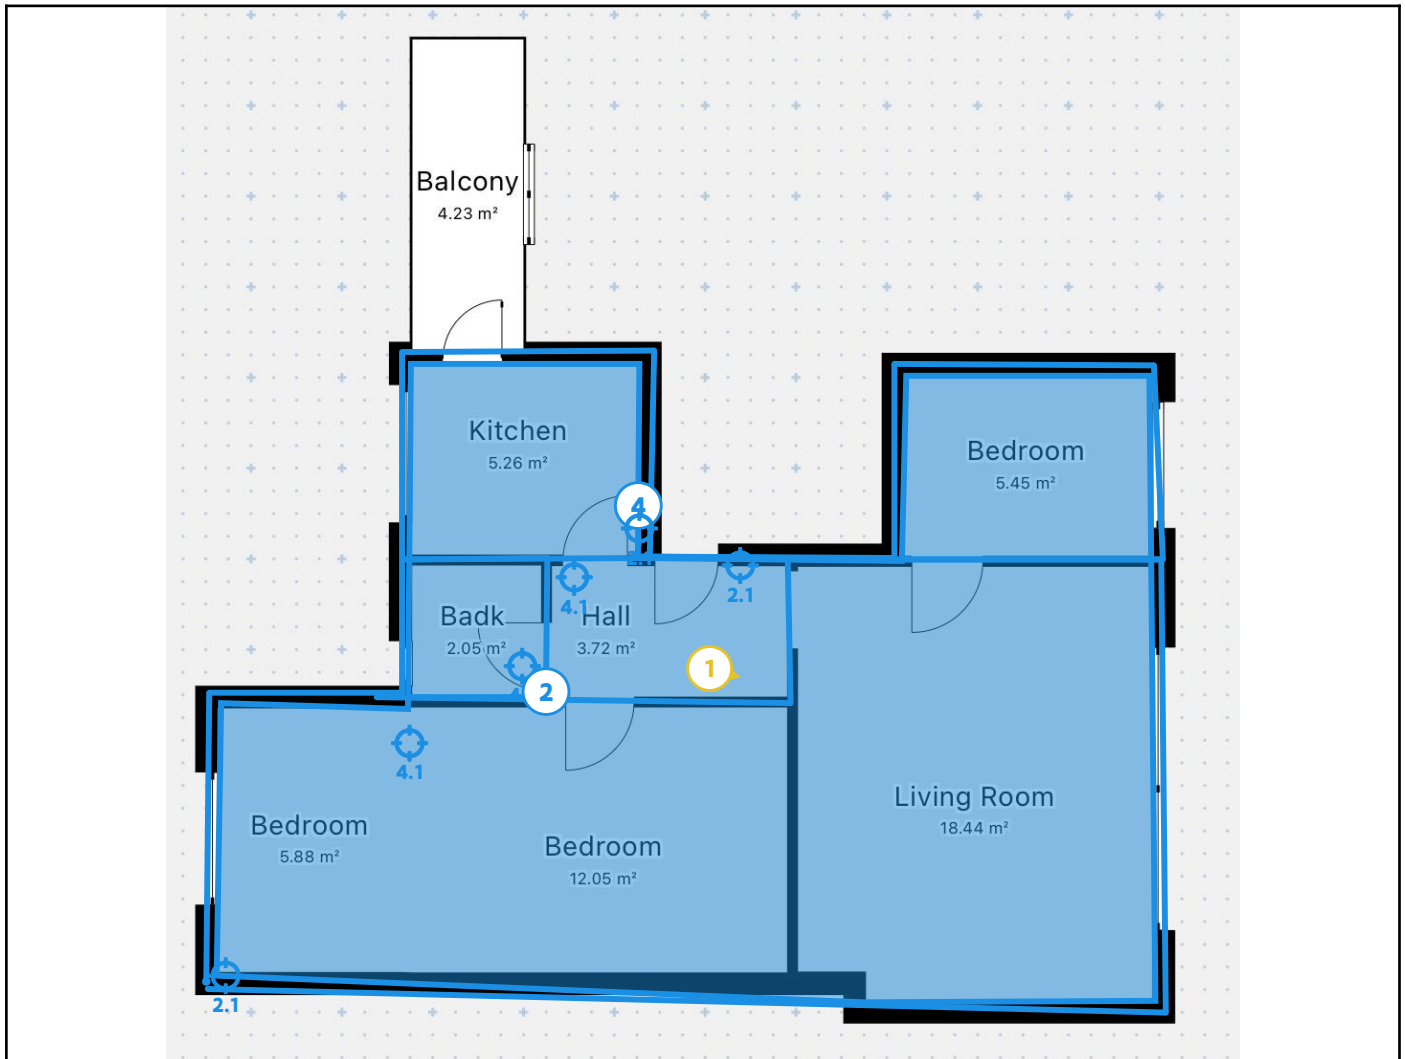
Plan 1.2: Appartement

Beschrijving	Type	Actie
1. Bakeliet schakelkast	Asbestmateriaal	Zorgvuldig beheren
2. Pleisterwerk wanden	Geen asbest	-
2.1 Code: Dir 146 pleister muur meng	Mengmonster	-
4. Pleisterwerk plafonds	Geen asbest	-
4.1 Code: Dir 146 pleister plafond meng	Mengmonster	-

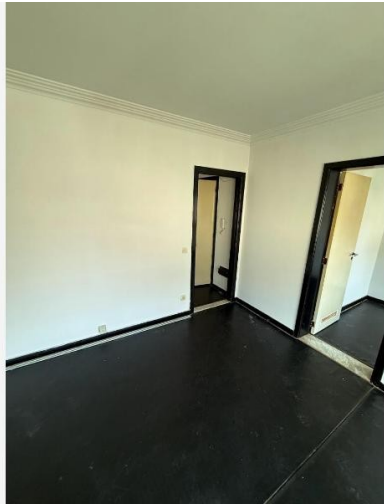
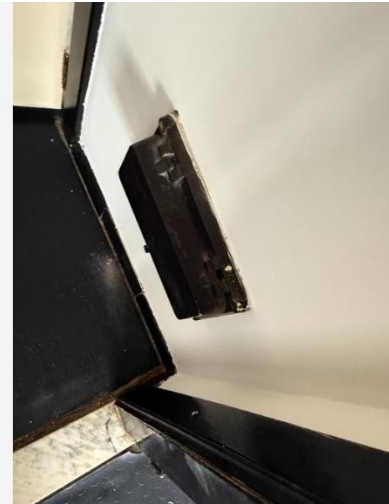
Conclusie

Het asbestmateriaal valt onder de mijlpaal van 2040.

Eindbeoordeling materiaalrisico	Laag materiaalrisico en/of verlaagde kans op vezelvrijgave
---------------------------------	--

Gebondenheid	Categorie 1: hechtgebonden in oorsprong
Asbestsoort (vezeltype)	Crocidoliet aanwezig
Asbestconcentratie	Laag (< 50%)
Afschermingsgraad van het gehele materiaal	Geheel of deels vrij aan de binnenlucht, maar geen contact met binnenluchtstromen
Toestand van het materiaal	Onbeschadigd, niet verweerd

Beschrijving	Bakeliet schakelkast
Omgeving	Binnen
Primaire drager	Communicatie en elektrische infrastructuur en uitrusting
Asbestmateriaal	Plaat, paneel, tablet - Type Bakeliet
Bindmiddel van asbestmateriaal	Kunststof of -hars
Gebondenheid op basis van bindmiddel	Hecht
Hoeveelheid (oppervlakte - dikte - aantal)	<ul style="list-style-type: none">• 0,10 m² - 1,00 cm - 1 stuk
Totaal volume	0,001 m ³
Eenvoudig bereikbaar	Ja
Bevestigingswijze	<ul style="list-style-type: none">• Geschroefd
Identificatiemethode	<p>De asbestdeskundige beoordeelt het materiaal als asbestverdacht en dus asbesthoudend, en dit zonder monstername.</p> <p>Motivatie: De monstername brengt andere schade aan dan schade die inherent is aan de monstername.</p>
Destructieve handeling voor identificatie	Nee
Opmerking	<p>De hoeveelheid is een zo nauwkeurig mogelijke opmeting. Hieraan kunnen evenwel geen rechten worden ontleend. Monstername niet uitgevoerd wegens risico op beschadiging van een elektrisch component en mogelijke blootstelling aan spanning of storingen in de elektrische installatie.</p>

Zorgvuldig beheren

- Zorg voor een veilig beheer. Vermijd het beschadigen van het asbestmateriaal. Controleer de toestand jaarlijks op wijzigingen.
- Voer bijkomende staalname(s) uit.

- Eenvoudige handelingen: mag via doe-het-zelf of door werknemer(s) met opleidingsattest eenvoudige handelingen
Deze toepassing kan door een aannemer die over een opleidingsattest eenvoudige handelingen beschikt of door een particulier (doe-het-zelf), verwijderd worden indien er geen verhoogd risico op vrijgave van asbestvezels (max. concentratie 0,01 vezels/cm³ - CODEX Art. VI.3-54) ontstaat en de toepassing voorafgaand wordt gefixeerd/bevochtigd; de individuele elementen zonder machinale werktuigen (boormachine, slijpschijf, hogedrukreiniger,...) en zonder breken of gooien een voor een losgemaakt worden; en ten slotte dubbel en luchtdicht verpakt weggevoerd worden naar een erkend afvalpunt (recyclagepark).

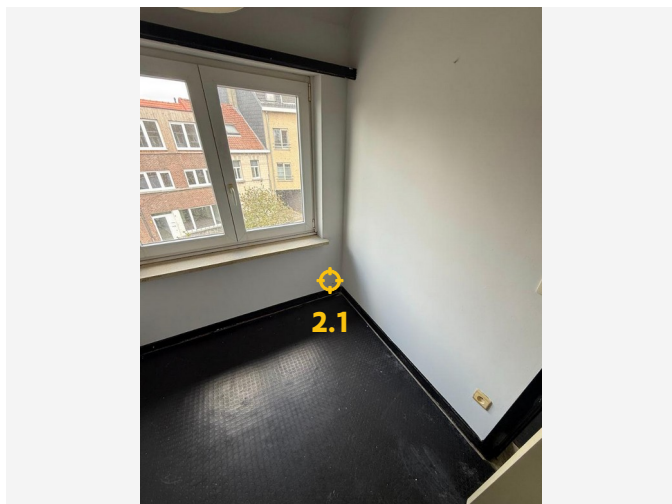
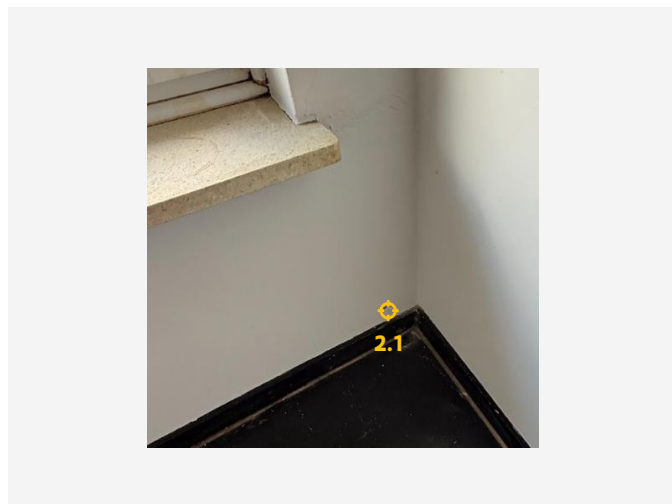
Fiche 2: Pleisterwerk wanden

Geen asbest

#	Type	Referentie	Resultaat
2.1	Mengmonster	Dir 146 pleister muur meng	Geen asbest

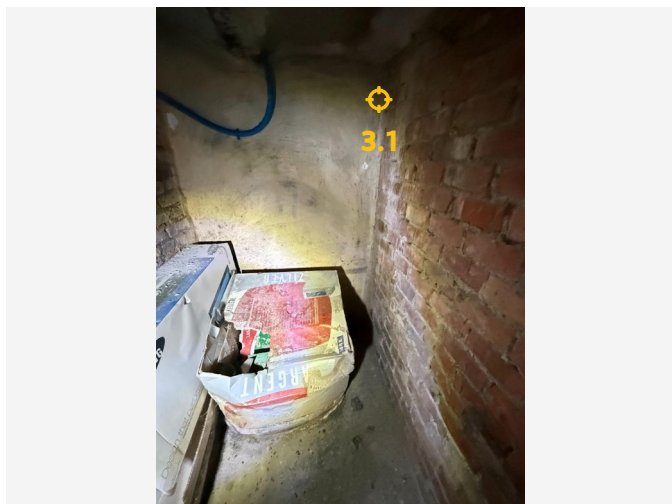
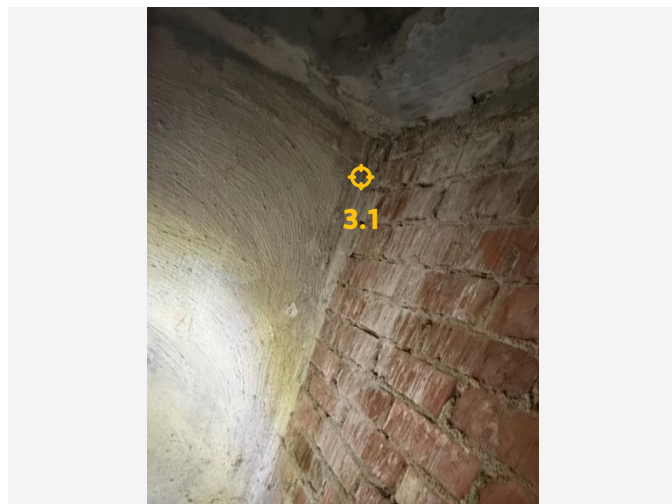
Fiche 3: Cementen smeerlaag binnen

Geen asbest

#	Type	Referentie	Resultaat
3.1	Puntmonster	Dir 146 pleister cement punt	Geen asbest

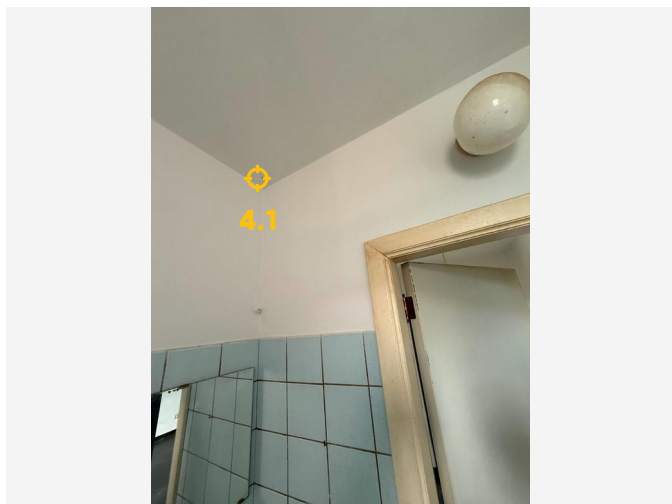
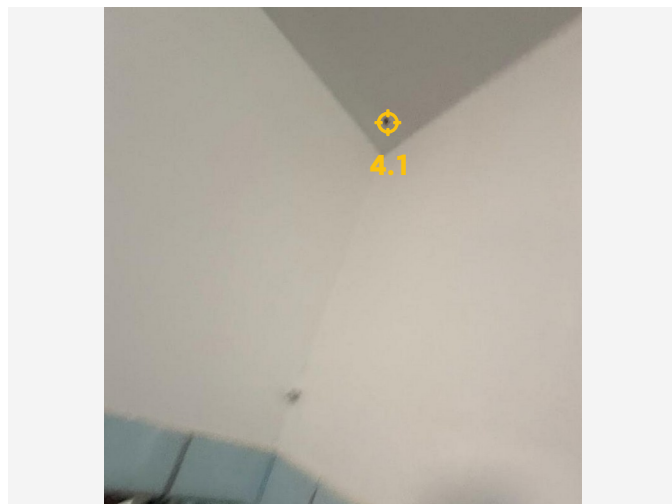
Fiche 4: Pleisterwerk plafonds

Geen asbest

#	Type	Referentie	Resultaat
4.1	Mengmonster	Dir 146 pleister plafond meng	Geen asbest

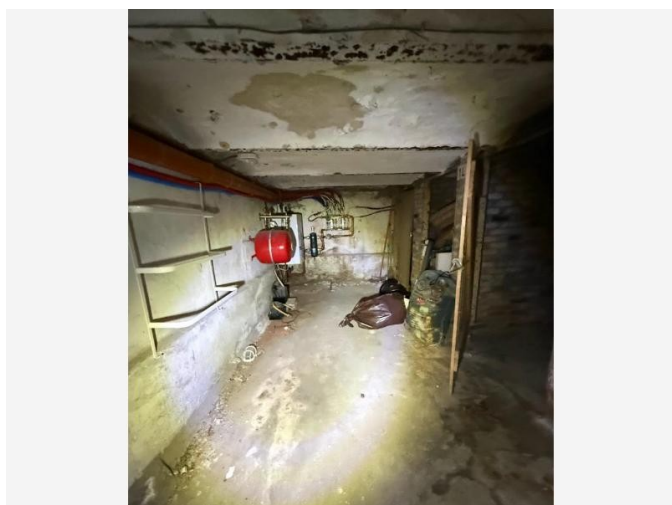
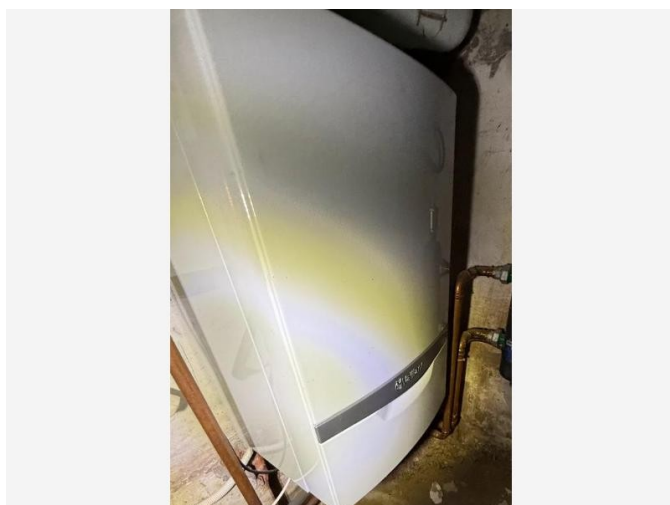
Beschrijving	Notitie	Terug te vinden op plannen
Fiche 5: CV-ketel (niet verdacht)	De CV-ketel (dichtingen, isolerend materiaal) is niet asbestverdacht.	-
