# Asbestinventarisatetest

Blauwstraat 64/01.1, 2850 Boom

Attestnummer : 20260309-000410.000

Uitgegeven op : 09.03.2026

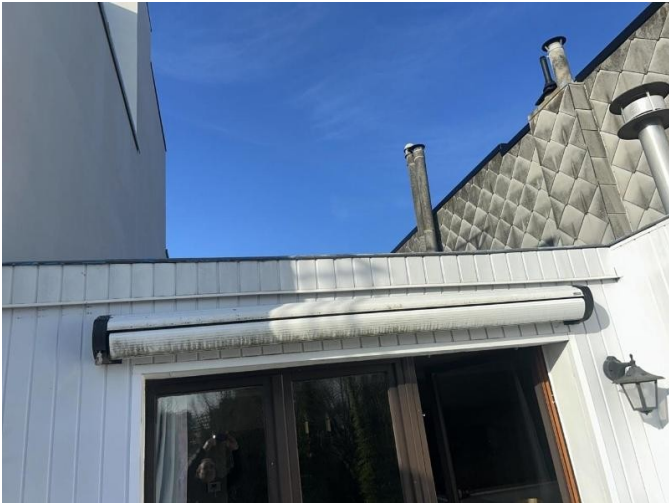
Situeringsfoto

**Uitleg van de asbestdeskundige:** Het aanwezige rookkanaal en de bijhorende schouw maken geen deel uit van het inspectiegebied van dit asbestattest. Deze elementen behoren tot de gemeenschappelijke delen van het gebouw en vallen daardoor buiten de scope van het onderzoek van de private entiteit.

Tijdens de inspectie werd vastgesteld dat de schouw asbesthoudende materialen bevat of vermoedelijk asbesthoudend is. Aangezien dit een gemeenschappelijk bouwdeel betreft, dient deze toepassing opgenomen en beoordeeld te worden in het asbestattest van de gemeenschappelijke delen van het gebouw.

Het wordt aanbevolen om bij de opmaak van het asbestattest van de gemeenschappelijke delen een gericht onderzoek van het rookkanaal en de schouw uit te voeren, zodat de aanwezigheid, toestand en eventuele risico's van de asbesthoudende materialen correct kunnen worden geïnventariseerd en beheerd.

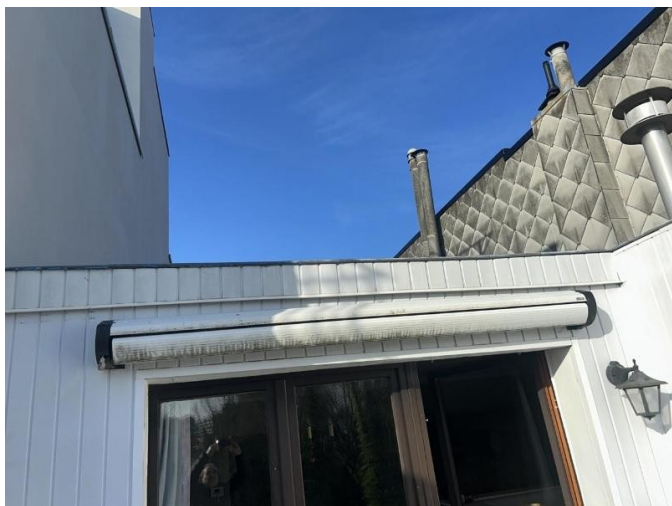
*Situeringfoto*

**Uitleg van de asbestdeskundige:** De leien op de zijgevel van de naastgelegen woning maken geen deel uit van het inspectiegebied. Het betreft geen gemeenschappelijke constructie noch eigendom van de opdrachtgever. Conform IP2 worden materialen op aangrenzende percelen niet opgenomen in de asbestinventaris.

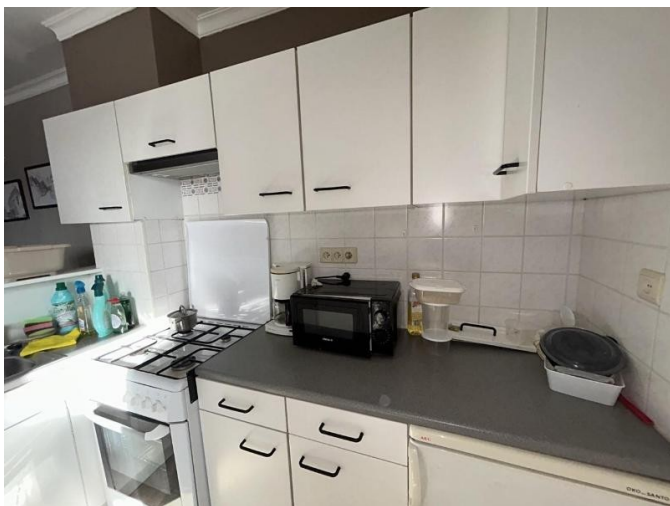
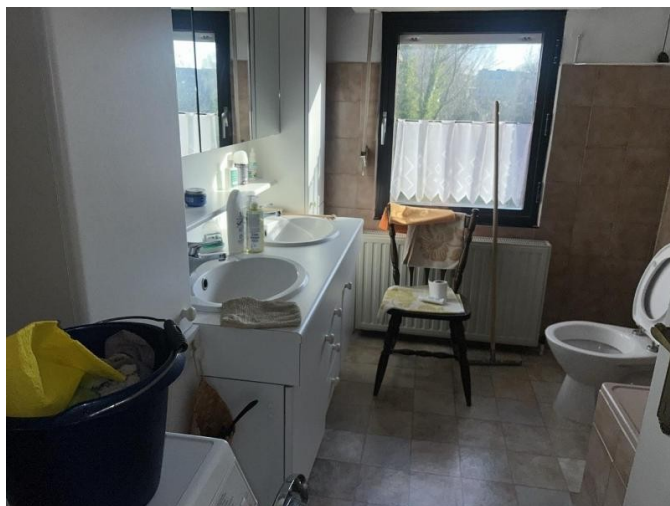
Asbestverdachte lijm bij Faiencetegels

In uitzonderlijke gevallen kan de lijm waarmee deze zijn vastgehecht asbesthoudend zijn. Gezien het een niet-destructief onderzoek betreft, werd er geen staal genomen. Bij afbraak van deze tegels, is het aangewezen deze lijm laag te laten analyseren op de aanwezigheid van asbest

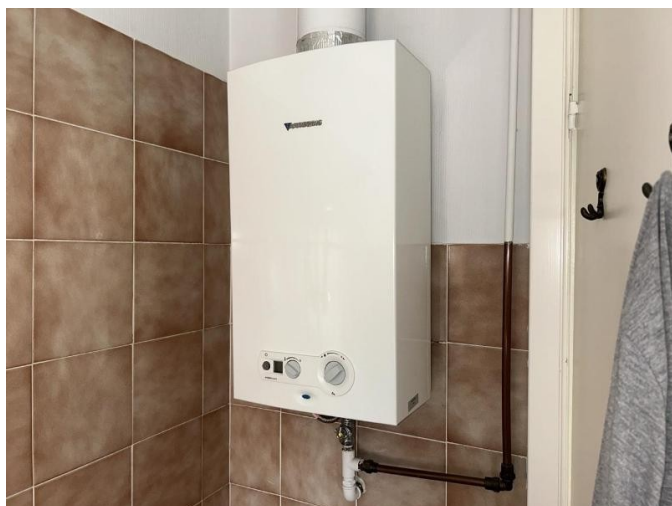
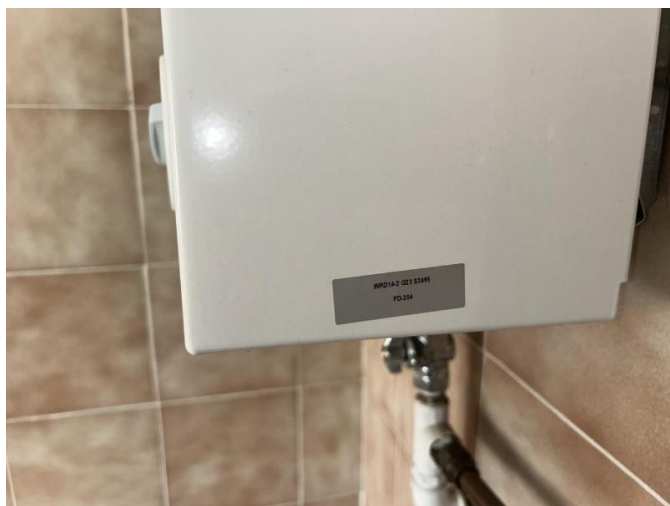
## Fiche 5: Dichtingen in warmwater boiler

| Beschrijving | Notitie | Terug te vinden op plannen |
|---|---|---|
| Fiche 5: Dichtingen in warmwater boiler | CV-Installatie MERK Junkers bouwjaar 2012. Omwille van het bouwjaar mogen de dichtingen van de CV-installatie als asbestvrij beschouwd worden (asbestvrij vanaf 1999). Het bewijsstuk is opgeladen in de databank | - |

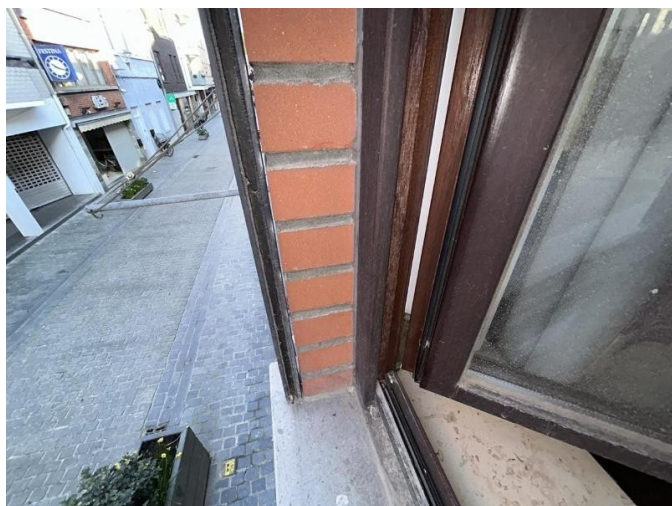
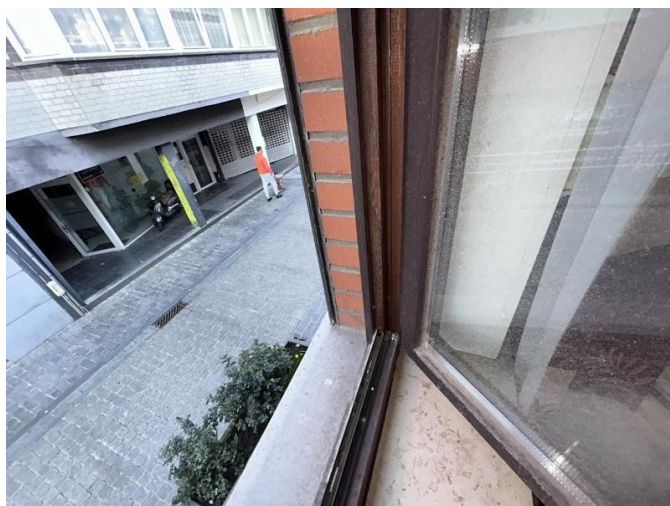
## Fiche 6: Afdichting aan ramen en deuren

| Beschrijving | Notitie | Terug te vinden op plannen |
|---|---|---|
| Fiche 6: Afdichting aan ramen en deuren | De afdichting aan ramen en deuren tussen het kader en het glas bestaat uit rubber. De aansluiting tussen het raamkader en de gevel is afgewerkt met siliconekit. Er werden geen asbesthoudende mastieken of stopverven vastgesteld op de zichtbare delen. | - |

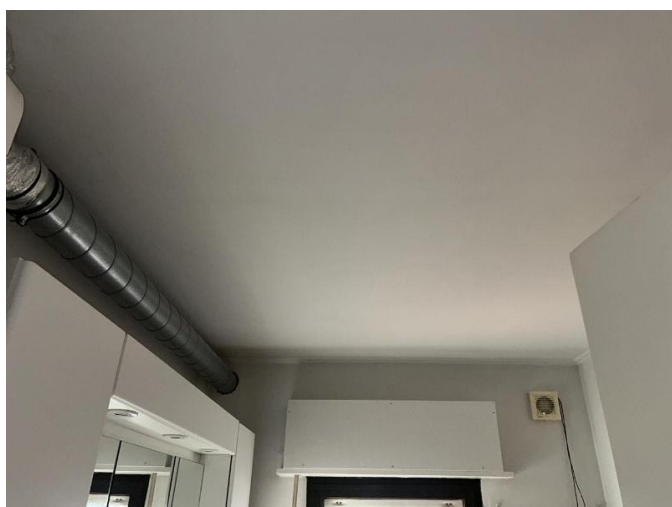
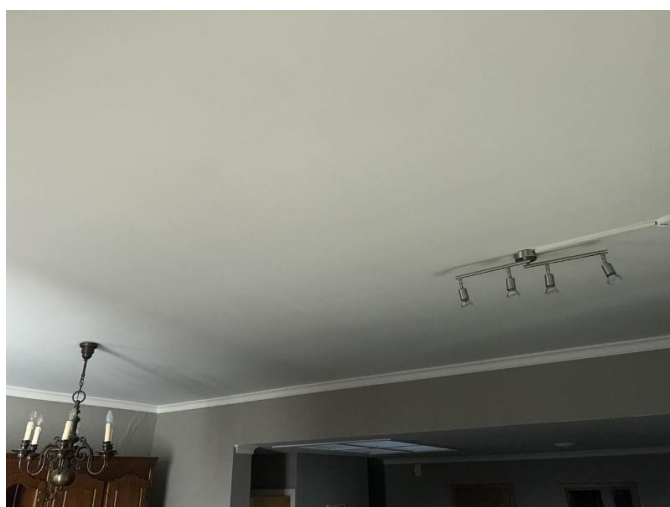
## Fiche 7: Plafonds uit niet asbestverdacht materiaal

| Beschrijving | Notitie | Terug te vinden op plannen |
|---|---|---|
| Fiche 7: Plafonds uit niet asbestverdacht materiaal | De plafonds zijn gemaakt van niet-asbestverdachte materialen (bijvoorbeeld laminaat, gyproc, ...), deze toepassingen zijn niet asbestverdacht. We hebben echter niet kunnen vaststellen of er mogelijk asbestverdachte of asbesthoudende materialen achter deze toepassingen aanwezig zijn. Bij renovatie of sloop is het aangeraden om een destructief onderzoek te laten uitvoeren van deze toepassingen | Plan 1.2: 1ste verdieping |

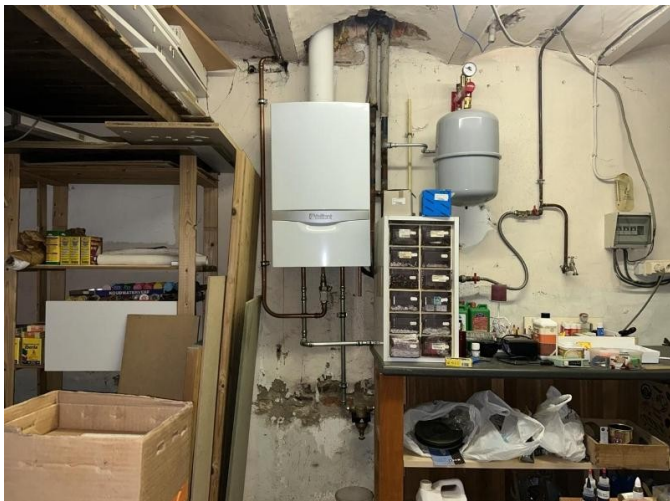
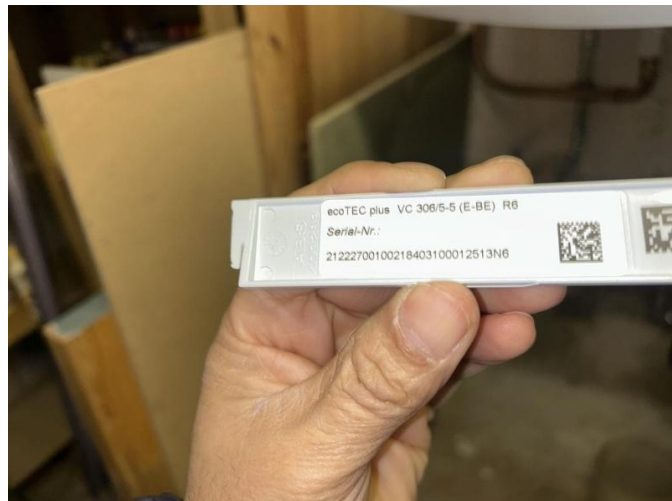
## Fiche 8: Dichtingen in CV-installatie

| Beschrijving | Notitie | Terug te vinden op plannen |
|---|---|---|
| Fiche 8: Dichtingen in CV-installatie | CV-Installatie MERK Vaillant bouwjaar 2022. Omwille van het bouwjaar mogen de dichtingen van de CV-installatie als asbestvrij beschouwd worden (asbestvrij vanaf 1999). Het bewijsstuk is opgeladen in de databank | - |
