# Asbestinventarisatetest

Blauwstraat 64/0.0, 2850 Boom

Attestnummer : **20260317-000045.000**

Uitgegeven op : **17.03.2026**

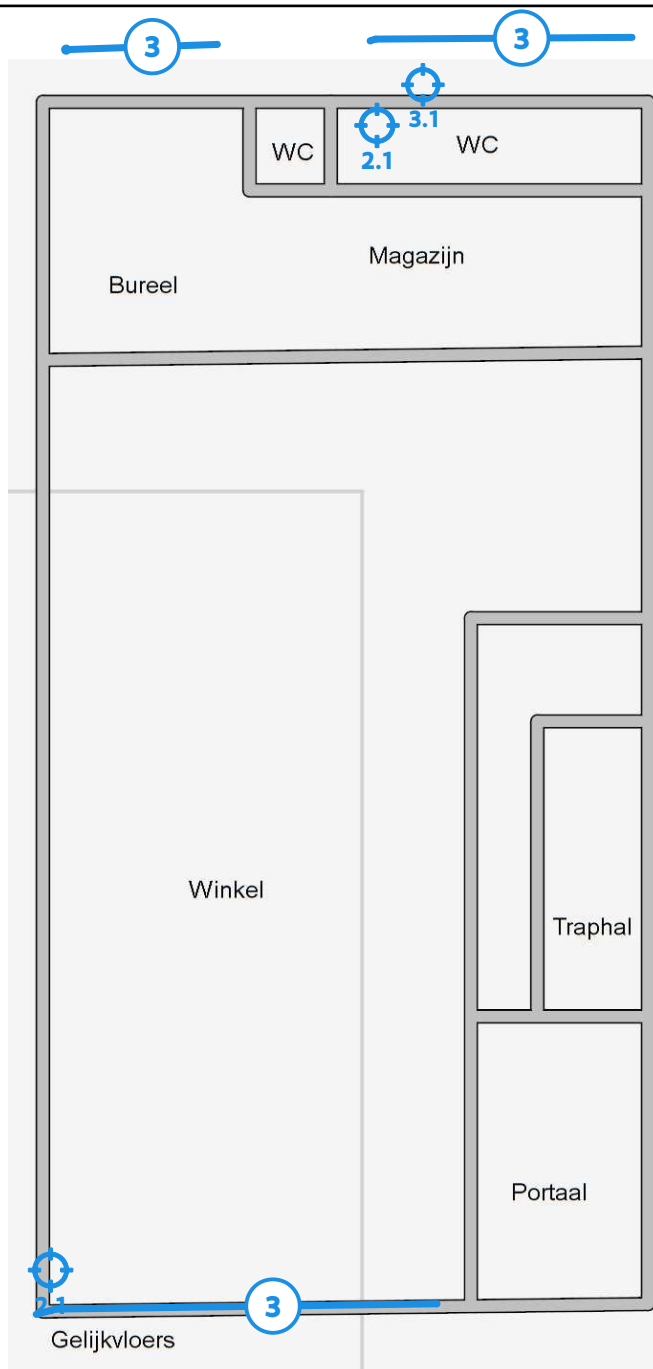
## Plan 1.1: GVL

Algemeen pleisterwerk aanwezig aan de muren

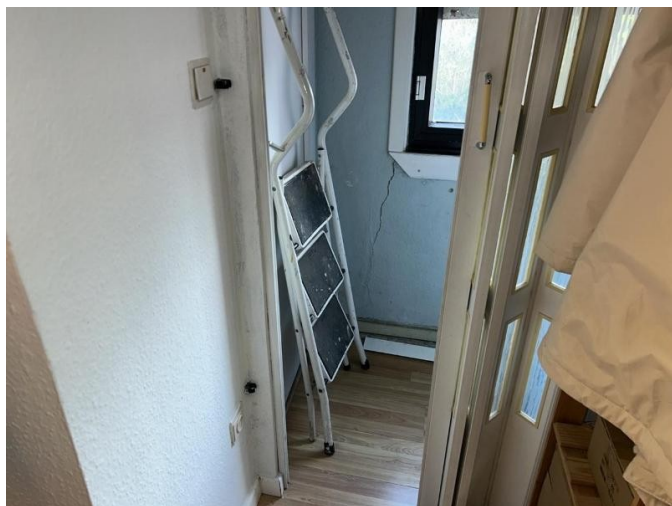
Overzichtsfoto

## Fiche 2: Pleisterwerk aan de muren

Geen asbest

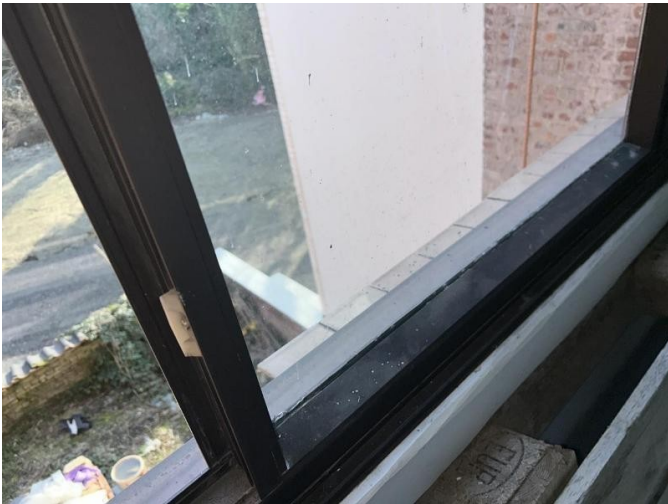
Overzichtsfoto

## Fiche 3: Afdichting aan ramen en deuren niet asbesthoudend

Geen asbest

| Opmerking | <p>Ter hoogte van de raam- en deuromlijstingen werd mastiek vastgesteld ter afdichting tussen glas en kader en/of tussen kader en gevel. Gezien de ouderdom van het gebouw en het type toepassing werd deze mastiek in eerste instantie als potentieel asbestverdacht beoordeeld.</p> <p>Er werd een representatief staal genomen van de aanwezige mastiek, dat werd overgemaakt aan een erkend laboratorium voor analyse. Uit het analyseresultaat blijkt dat er asbestvezels werden aangetroffen in het bemonsterde materiaal.</p> <p>Op basis van deze laboratoriumanalyse wordt de mastiek ter hoogte van ramen en deuren als asbesthoudend beoordeeld. Het positieve analyseresultaat kan worden geëxtrapoleerd naar gelijkaardige, visueel homogene toepassingen van mastiek binnen hetzelfde inspectiegebied.</p> <p>De vermelde hoeveelheden of aantallen zijn indicatief en gebaseerd op een visuele inschatting tijdens de inspectie. Deze waarden dienen uitsluitend voor de inventarisatie in het kader van het asbestattest en mogen niet gebruikt worden voor aanbestedingen, prijsramingen of verwijderingsbestekken.</p> |

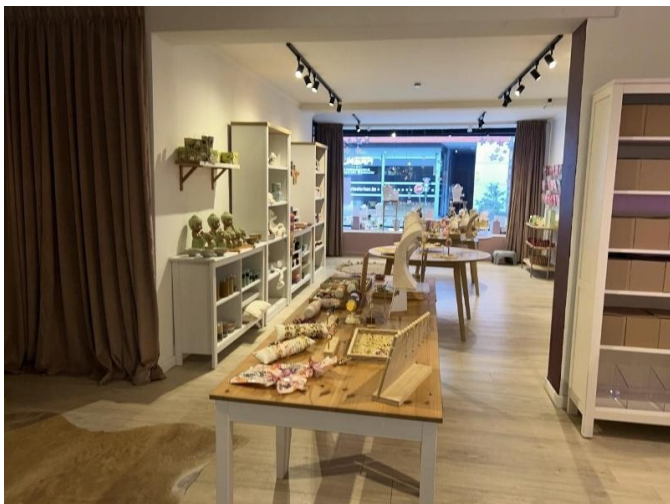
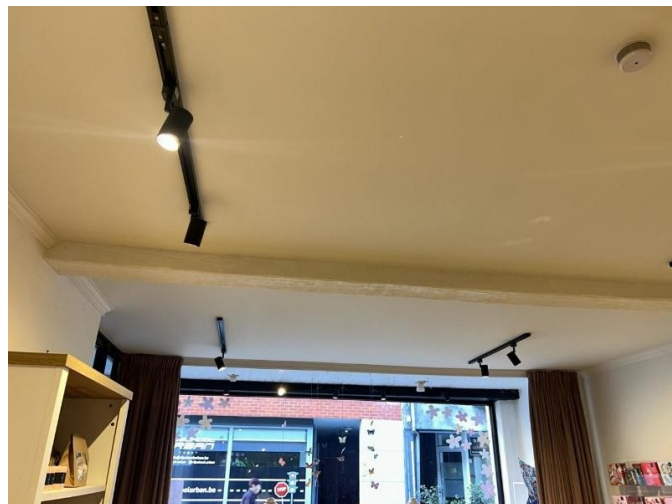
## Fiche 4: Plafonds uit niet asbestverdacht materiaal

| Beschrijving | Notitie | Terug te vinden op plannen |
|---|---|---|
| Fiche 4: Plafonds uit niet asbestverdacht materiaal | <p>De zichtbare plafondafwerkingen binnen het inspectiegebied bestaan uit niet-asbestverdachte materialen, zoals laminaatachtige panelen en/of gipskartonplaten (gyproc). Deze materialen worden op basis van hun uitzicht, samenstelling en gangbare toepassing niet als asbestverdacht beoordeeld.</p> <p>Het onderzoek werd uitgevoerd conform het standaardonderzoek zoals bepaald in IP2, zonder destructieve handelingen. Er werd geen demontage of opening van de plafondconstructie uitgevoerd.</p> <p>Bijgevolg kon niet worden vastgesteld of zich achter of boven deze plafondafwerkingen mogelijk asbestverdachte of asbesthoudende materialen bevinden (zoals oude plafondplaten, isolatiematerialen, leidingisolaties of andere historische toepassingen).</p> <p>In het kader van toekomstige renovatie- of sloopwerken wordt aanbevolen om voorafgaand een aanvullend, eventueel destructief onderzoek te laten uitvoeren teneinde de onderliggende constructielagen en niet-zichtbare materialen correct te kunnen beoordelen.</p> | - |
