Asbestinventarisatetest

Antwerpsestraat 209, 2845 Niel

Attestnummer : 20251125-000354.000

Uitgegeven op : 25.11.2025

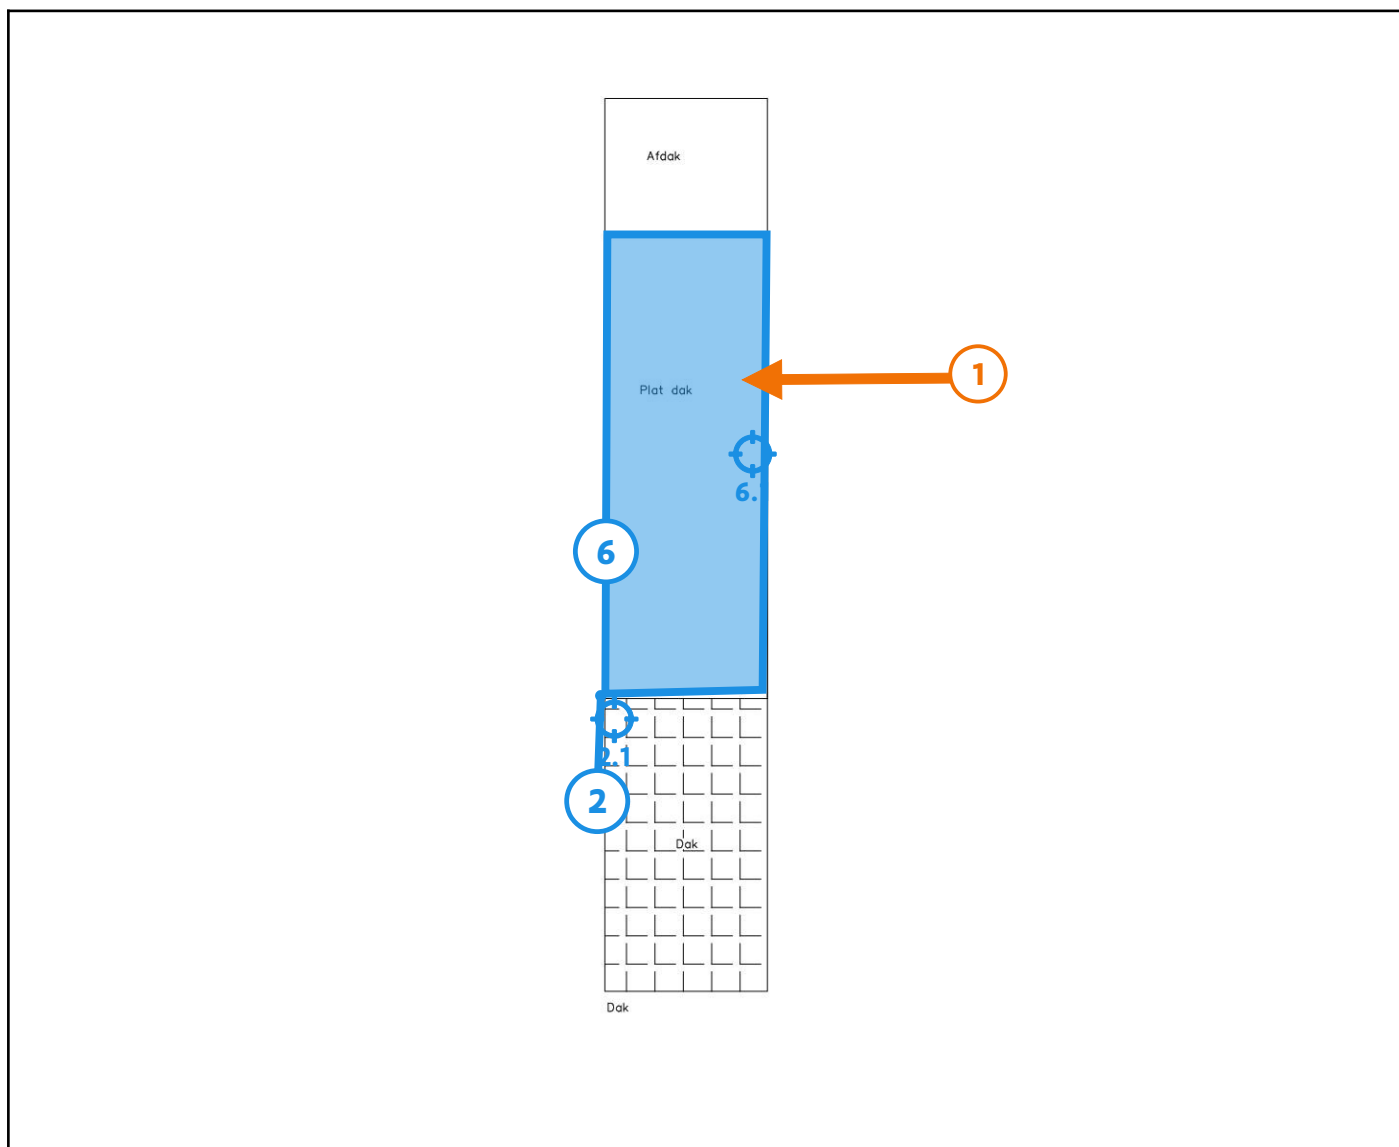
Plan 1.4: Dak

Beschrijving	Type	Actie
1. Schouw ASBESTHOUDEND	Asbestmateriaal	Verwijderen
2. Leien zijgevel	Geen asbest	-
2.1 Code: 05	Puntmonster	-
6. Dakbedekking Roofing woning	Geen asbest	-
6.1 Code: 02	Puntmonster	-

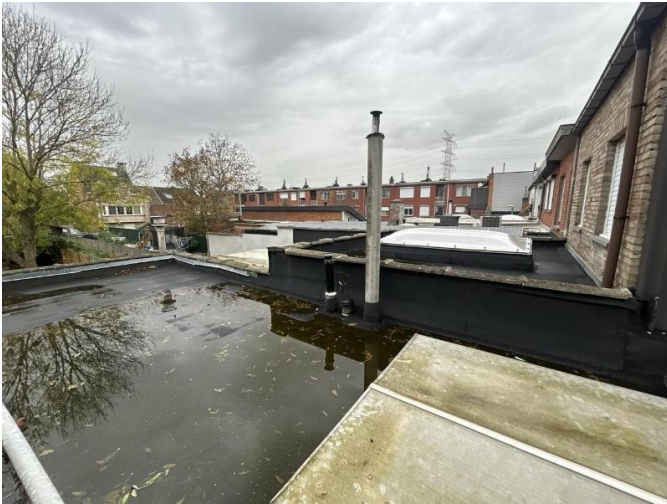
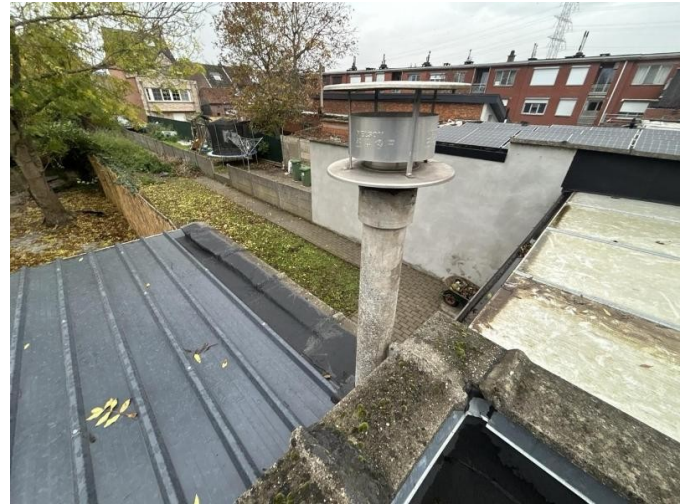
Het asbestmateriaal valt onder de mijlpaal van 2034.

Eindbeoordeling materiaalrisico	Verhoogd materiaalrisico en/of verhoogde kans op vezelvrijgave
---------------------------------	--

Gebondenheid	Categorie 1: hechtgebonden in oorsprong
Asbestsoort (vezeltype)	Crocidoliet aanwezig
Asbestconcentratie	Laag (< 50%)
Afschermingsgraad van het gehele materiaal	Geheel of deels vrij aan de buitenlucht
Toestand van het materiaal	Matig beschadigd, matig verweerd

Beschrijving	Schouw ASBESTHOUDEND
Omgeving	Buiten
Primaire drager	HVAC infrastructuur en uitrusting
Asbestmateriaal	Rookgaskanaal
Bindmiddel van asbestmateriaal	Cement
Gebondenheid op basis van bindmiddel	Hecht
Hoeveelheid (lengte - omtrek - dikte - aantal)	<ul style="list-style-type: none">• 1,50 m - 45,00 cm - 1,00 cm - 1 stuk
Totaal volume	0,007 m ³
Eenvoudig bereikbaar	Ja
Bevestigingswijze	<ul style="list-style-type: none">• Verlijmd, ingegoten, versmeerd
Identificatiemethode	<p>De asbestdeskundige beoordeelt het materiaal als asbestverdacht en dus asbesthoudend, en dit zonder monstername.</p> <p>Motivatie: De monstername brengt andere schade aan dan schade die inherent is aan de monstername.</p>
Destructieve handeling voor identificatie	Nee
Opmerking	<p>Er is visueel vastgesteld dat de schouw is opgebouwd uit asbestcement. Dit blijkt uit de typische kenmerken van het materiaal, zoals de grijsachtige kleur, vezelstructuur en de gladde, cementachtige afwerking. Op basis van deze visuele kenmerken wordt de schouw als asbesthoudend beschouwd, tenzij verder laboratoriumonderzoek het tegendeel aantoont.</p>

Verwijderen

- Zorg voor een veilig beheer. Vermijd het beschadigen van het asbestmateriaal. Controleer de toestand jaarlijks op wijzigingen.
- Voer bijkomende staalname(s) uit.

- Eenvoudige handelingen: mag via doe-het-zelf of door werknemer(s) met opleidingsattest eenvoudige handelingen
Motivatie

1. Voorbereiding: Werkzone afbakenen en signaliseren. Draag PBM: wegwerperoverall type 5/6, P3-masker,

handschoenen en bril. Voorzichtig ventileren zonder luchtstromen.

2. Verwijdering: Materiaal bevochtigen (nevelen), breken of slijpen vermijden. Traject gecontroleerd uitvoeren met handgereedschap, materiaal zoveel mogelijk intact houden.

3. Verpakking: Onmiddellijk verpakken in dikke plastic zakken of folie, dubbel verpakken en labelen met asbestwaarschuwing. Buitenoppervlak reinigen indien nodig.

4. Reiniging: Werkzone nat reinigen of met H-class HEPA-stofzuiger. Nooit vegen of blazen. PBM pas na reiniging uitdoen in correcte volgorde.

5. Afvoer: Afgevoerd materiaal naar erkend containerpark of verwerker brengen en afleverbonnen bewaren.

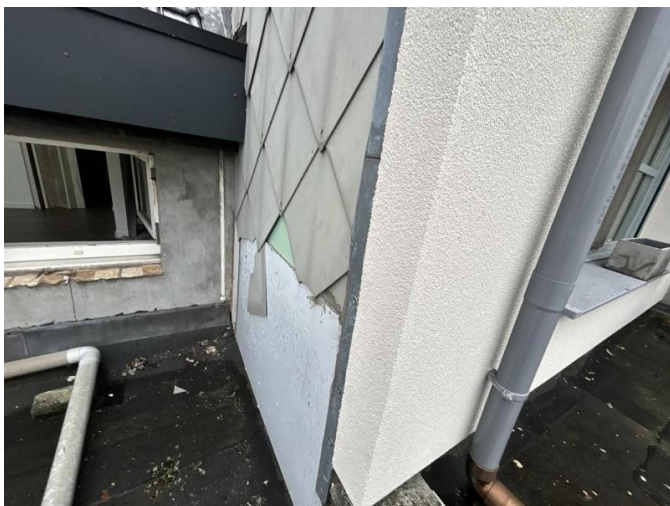
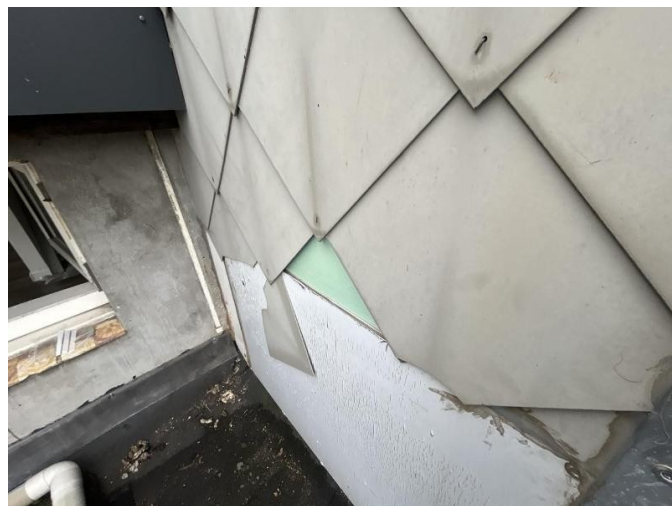
Fiche 2: Leien zijgevel

Geen asbest

#	Type	Referentie	Resultaat
2.1	Puntmonster	05	Geen asbest

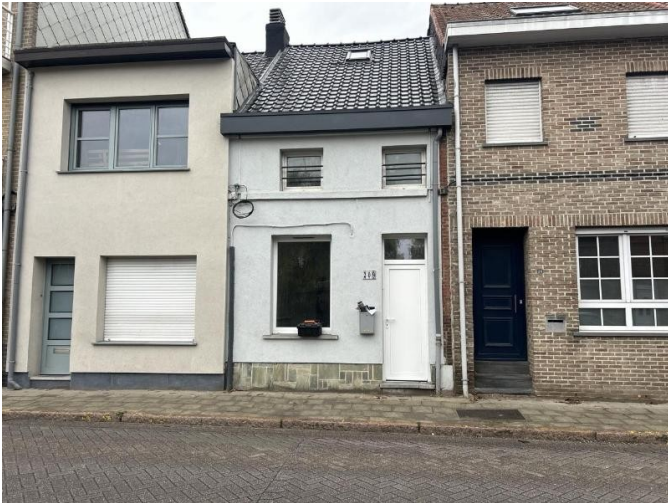
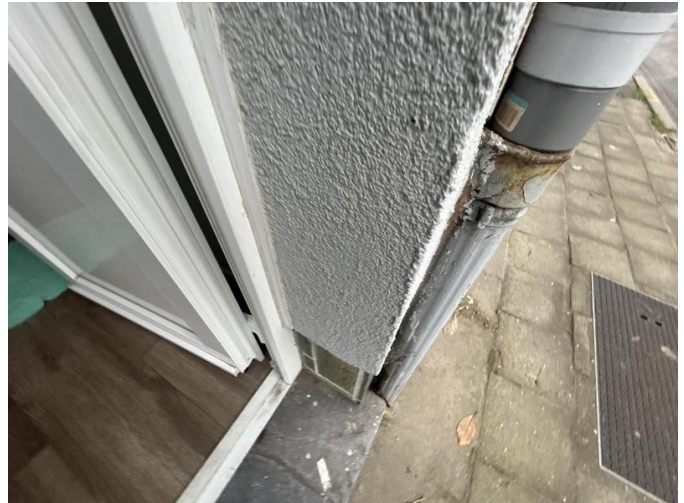
Fiche 3: Crepi

Geen asbest

#	Type	Referentie	Resultaat
3.1	Mengmonster	01	Geen asbest

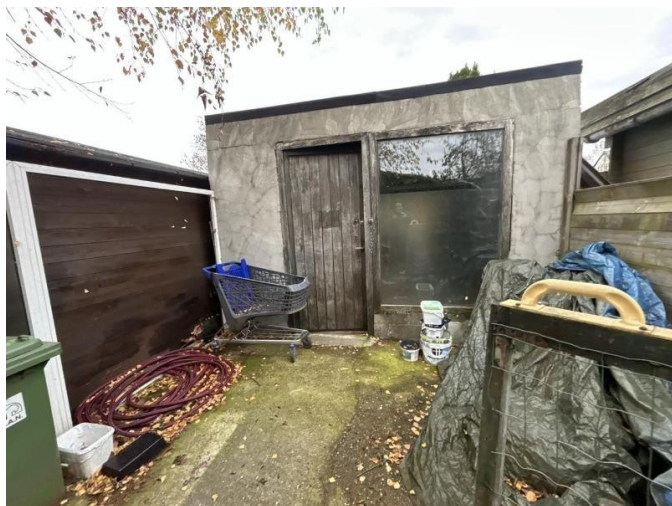
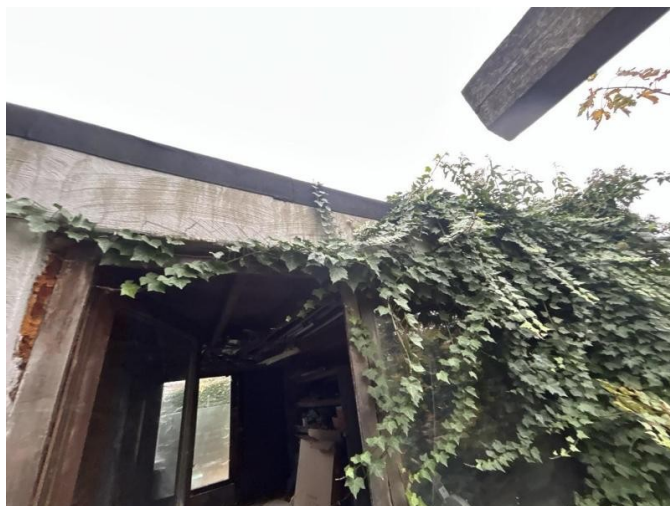
Fiche 4: Dakbedekking Roofing tuinhuis

Geen asbest

#	Type	Referentie	Resultaat
4.1	Puntmonster	04	Geen asbest

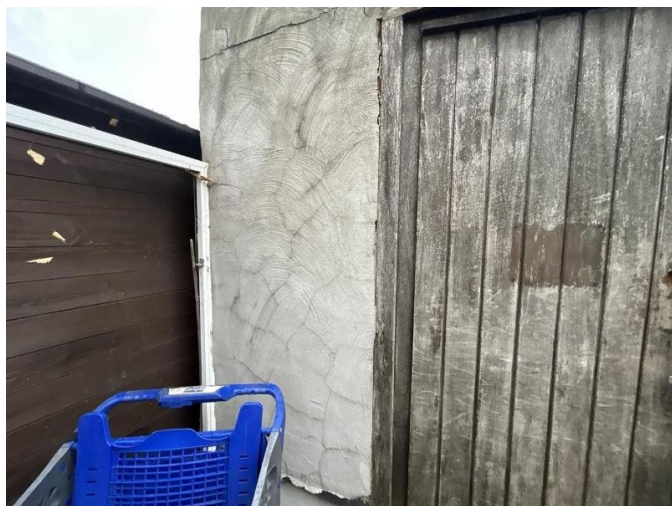
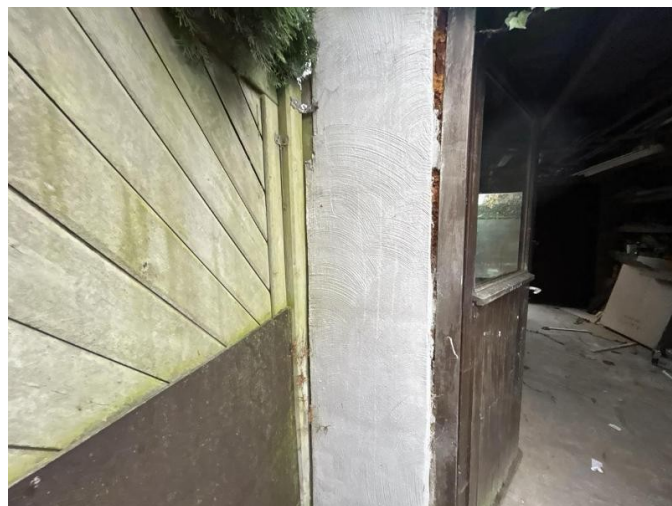
Geen asbest

#	Type	Referentie	Resultaat
5.1	Mengmonster	03	Geen asbest

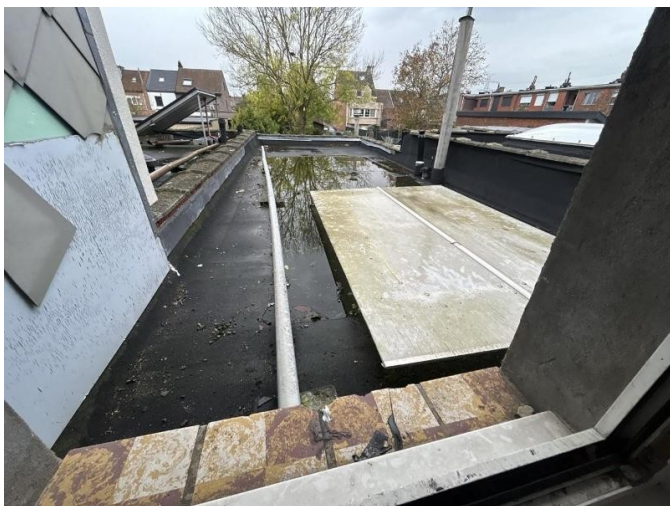
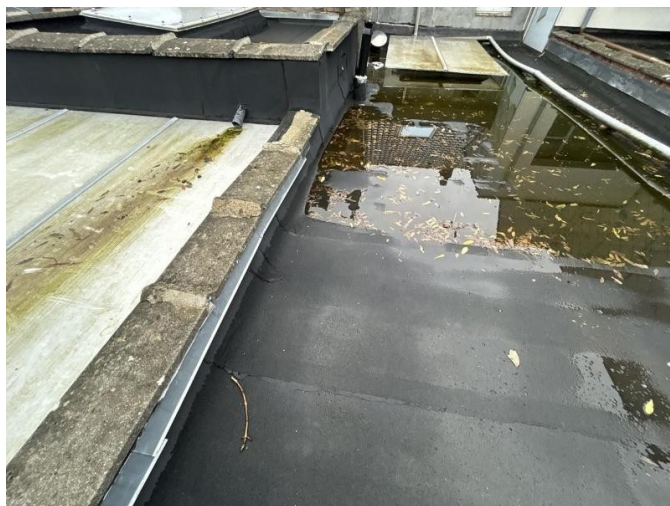
Fiche 6: Dakbedekking Roofing woning

Geen asbest

#	Type	Referentie	Resultaat
6.1	Puntmonster	02	Geen asbest

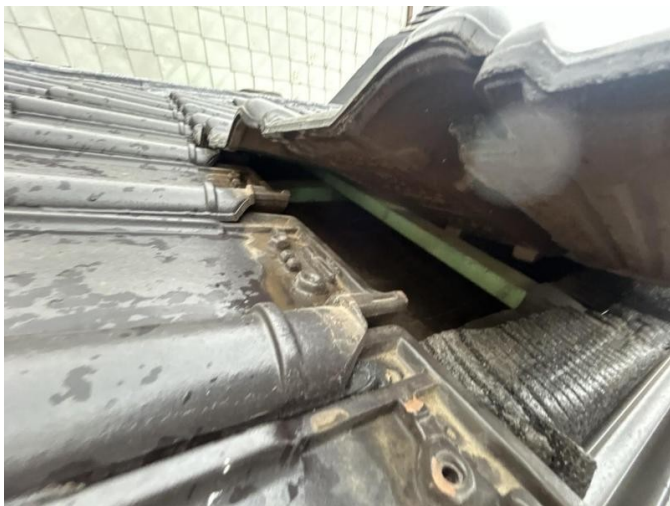
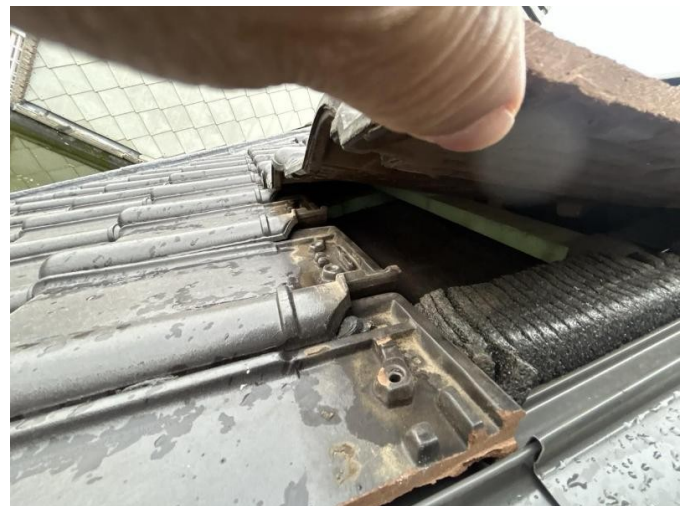
Beschrijving	Notitie	Terug te vinden op plannen
Fiche 7: Onderdak van de woning is uit doek	Tijdens het onderzoek en de controle van het onderdak hebben we vastgesteld dat het uit een niet-asbestverdacht doek/zeil bestaat.	Plan 1.3: Zolder
Fiche 8: Afdichting aan ramen en deuren	Afdichting aan ramen en deuren tussen kader en glas met rubber en tussen kader en gevel met silicone	Plan 1.1: GVL Plan 1.2: 1ste verdieping
Fiche 9: Dichtingen in warmwater boiler	CV-Installatie Junkers Vaillant bouwjaar 2023. Omwille van het bouwjaar mogen de dichtingen van de CV-installatie als asbestvrij beschouwd worden (asbestvrij vanaf 1999). Het bewijsstuk is opgeladen in de databank	Plan 1.1: GVL

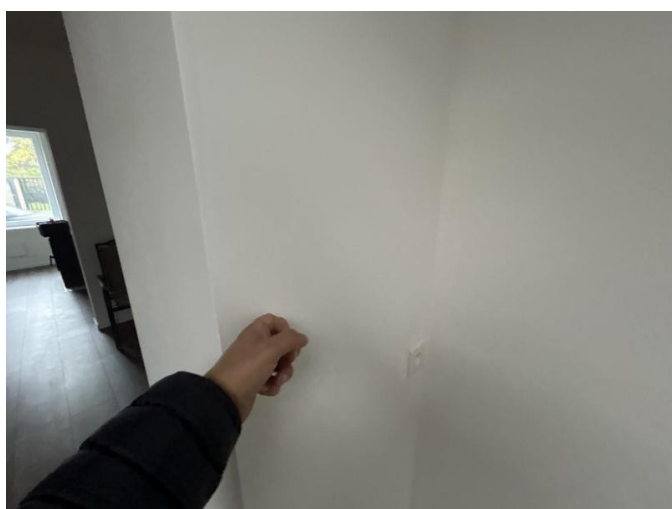
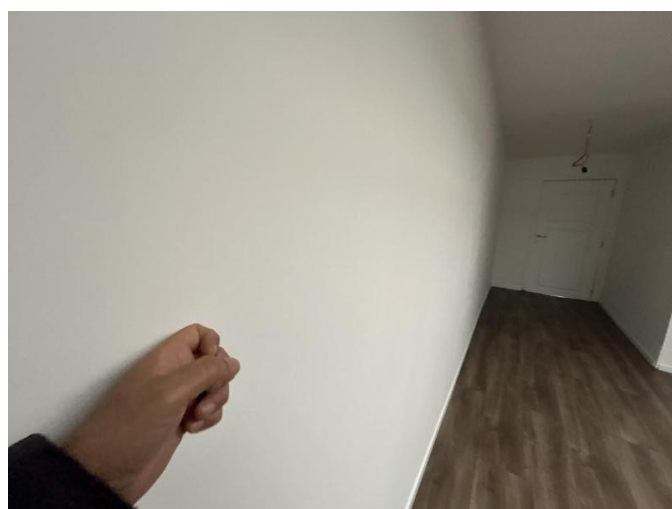
Beschrijving	Notitie	Terug te vinden op plannen
Fiche 10: Auditief onderzoek	Alle muren werden op regelmatige basis auditief geïnspecteerd, waarbij geen afwijkingen of onregelmatigheden werden vastgesteld.	Plan 1.1: GVL Plan 1.2: 1ste verdieping Plan 1.3: Zolder
Fiche 11: leidingisolatie niet aanwezig	-	-
Fiche 12: Lift niet aanwezig	-	-
Fiche 13: Plafonds uit niet-asbestverdacht materiaal	De plafonds zijn gemaakt van niet-asbestverdachte materialen (bijvoorbeeld laminaat, gyproc, ...), deze toepassingen zijn niet asbestverdacht. We hebben echter niet kunnen vaststellen of er mogelijk asbestverdachte of asbesthoudende materialen achter deze toepassingen aanwezig zijn. Bij renovatie of sloop is het aangeraden om een destructief onderzoek te laten uitvoeren van deze toepassingen.	-
