# Asbestinventarisatetest

Wipstraat 9, 2018 Antwerpen

Attestnummer : **20250212-000094.000**

Uitgegeven op : **12.02.2025**

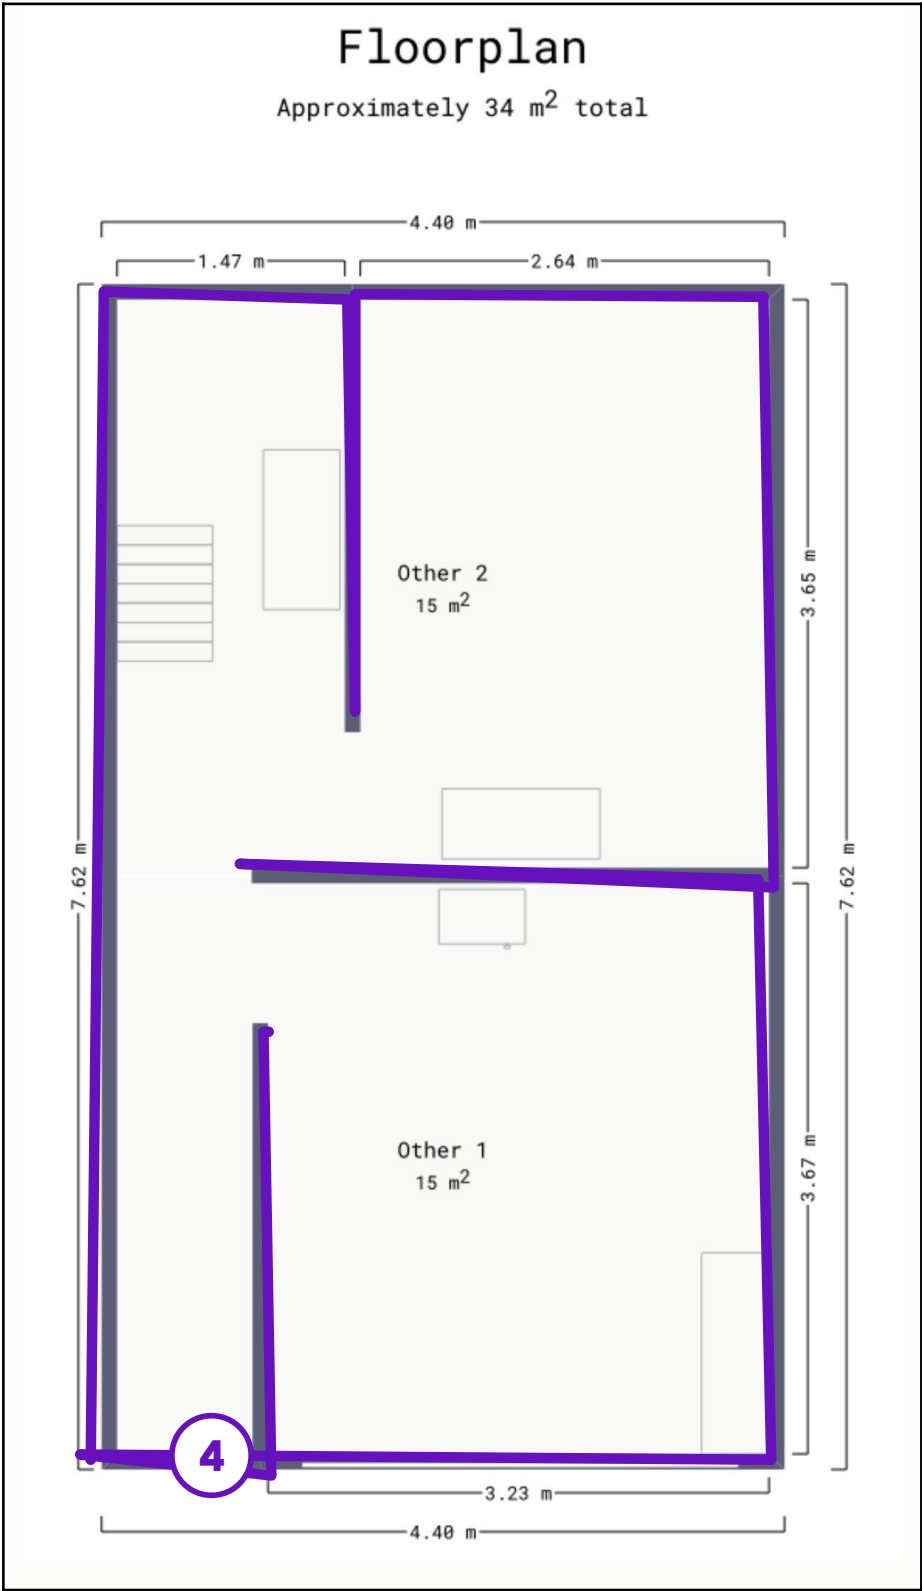
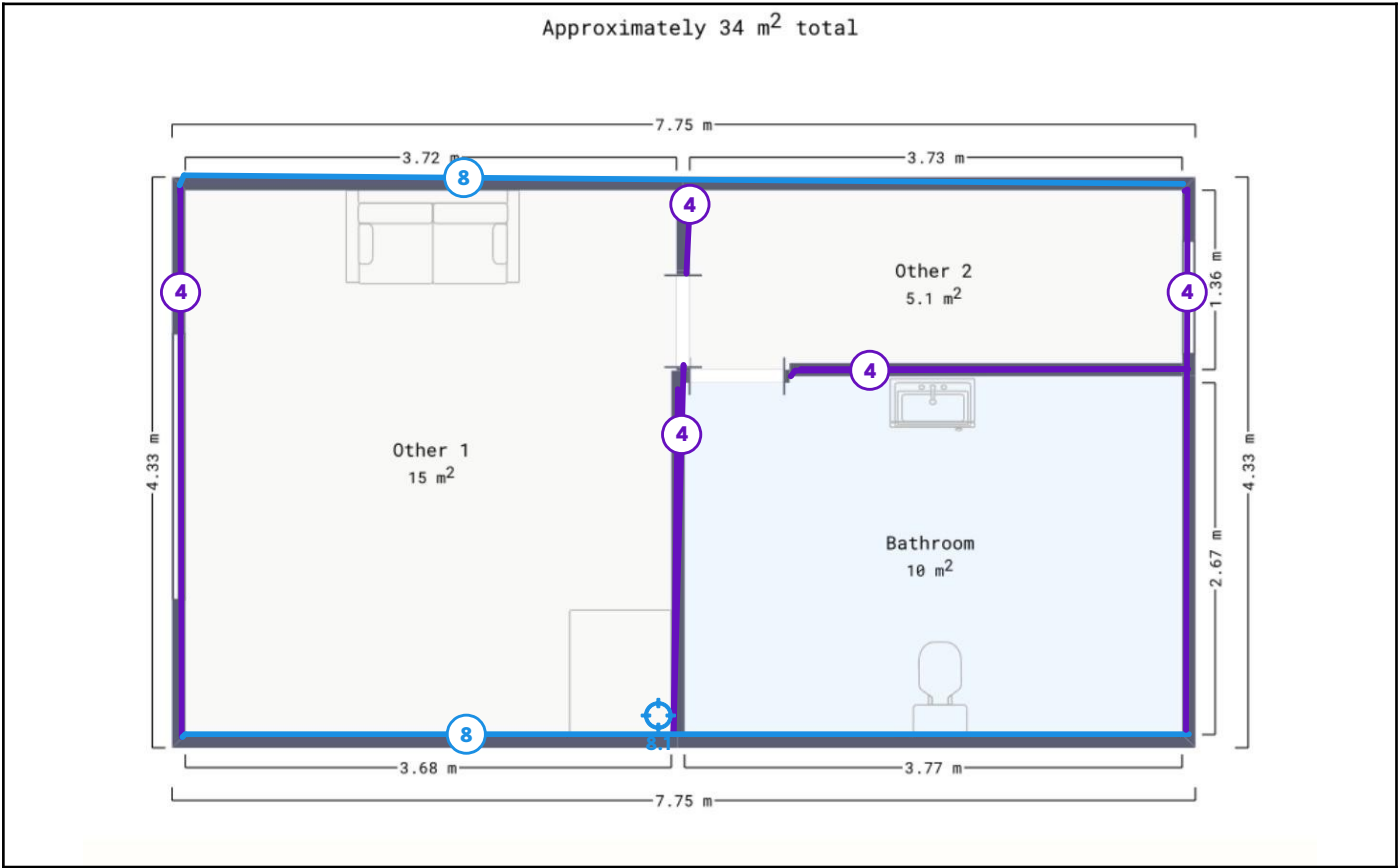
De (voorzet)wandafwerking bevat geen asbesthoudende materialen volgens visuele vaststelling & expertise. Indien de situatie wijzigt door bv afbraak of grondige verbouwingswerken, is het aangewezen om bijkomend (destructief) onderzoek uit te voeren (met extra staalnames) op achterliggende/ingesloten materialen.

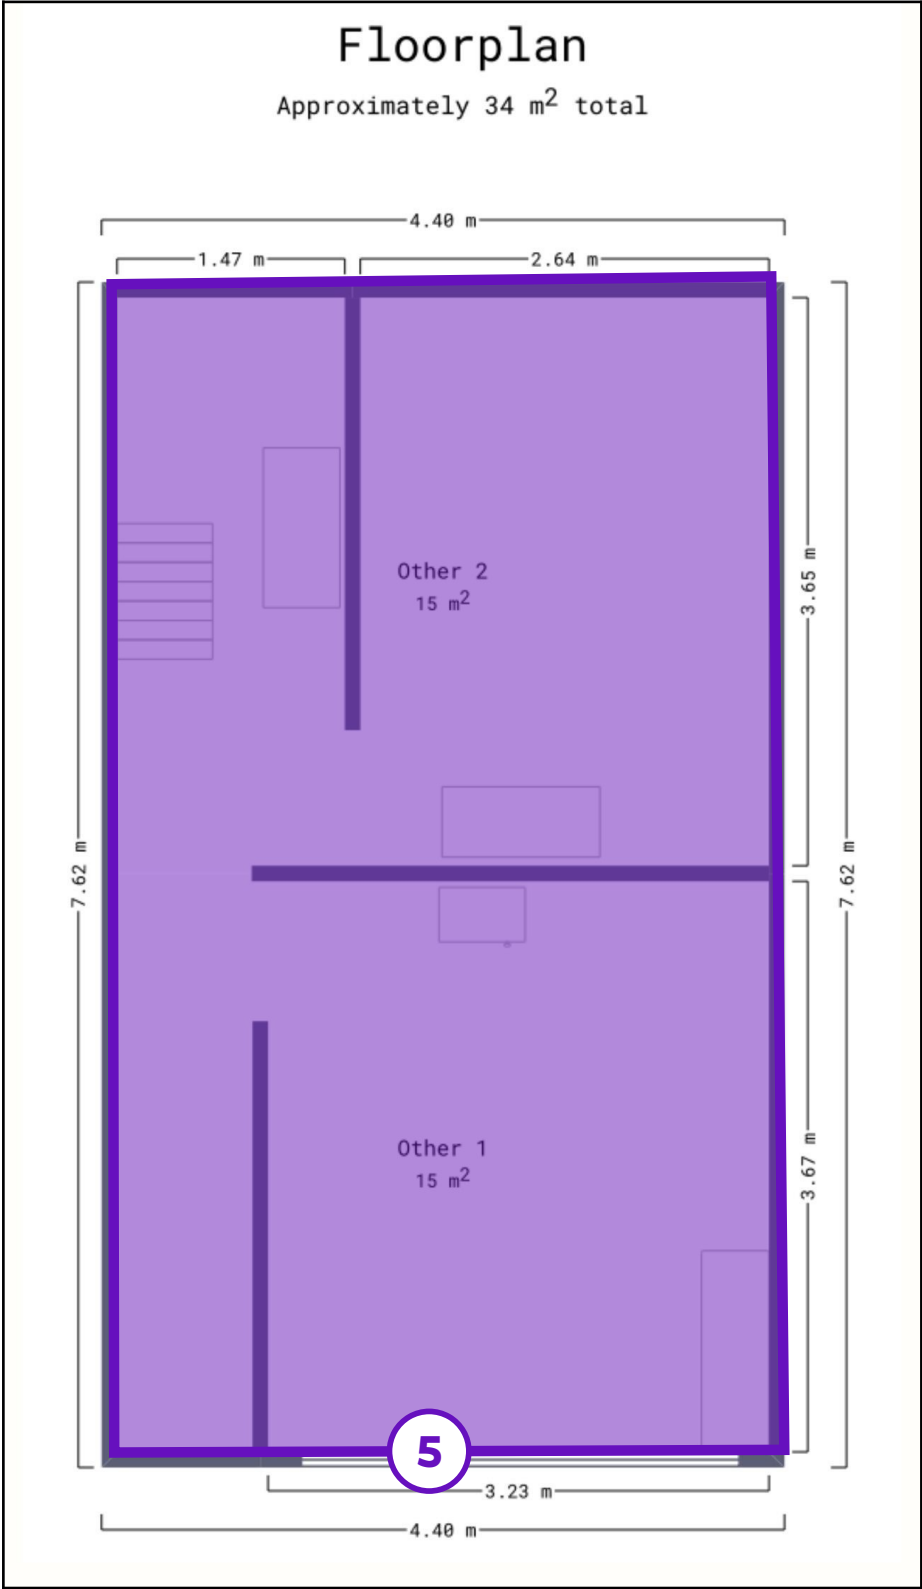
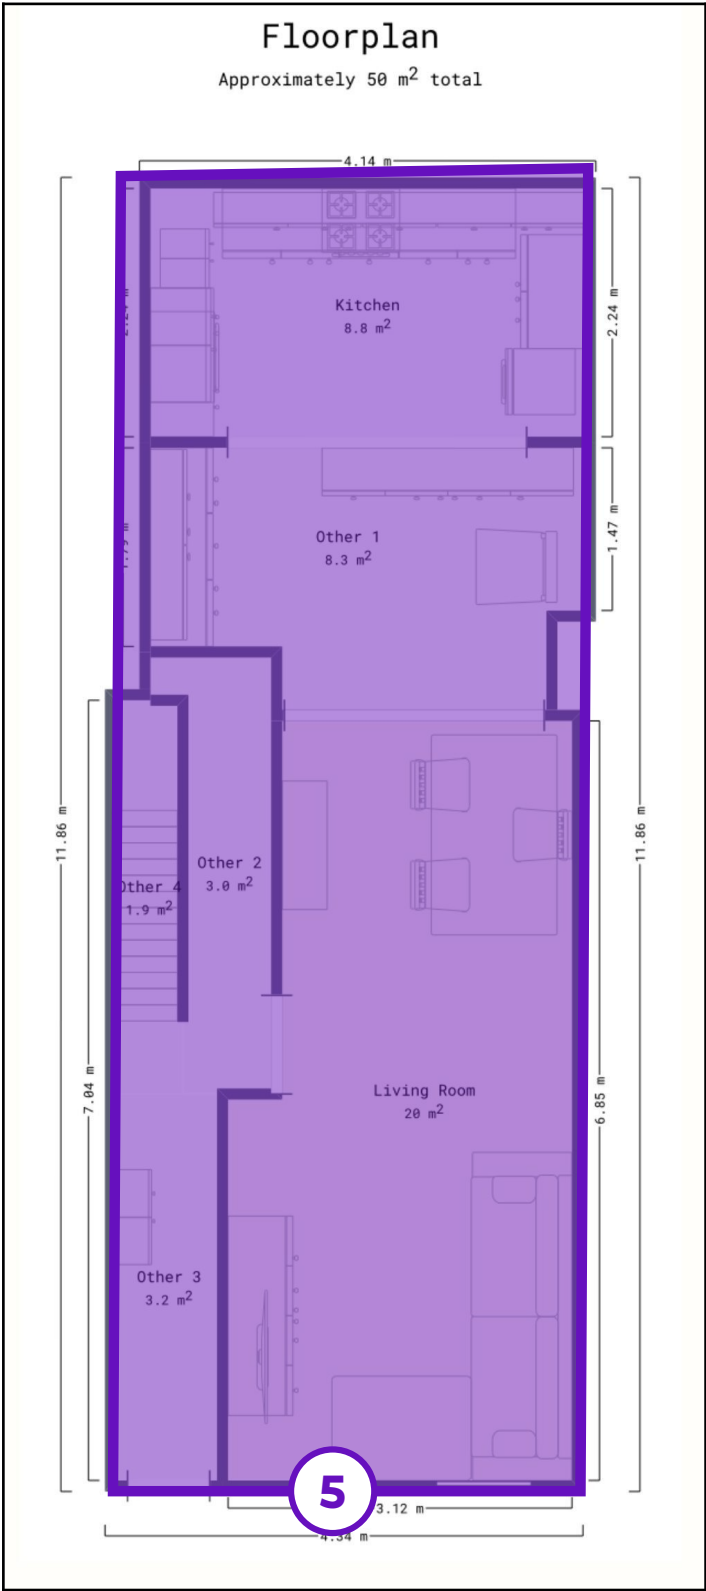
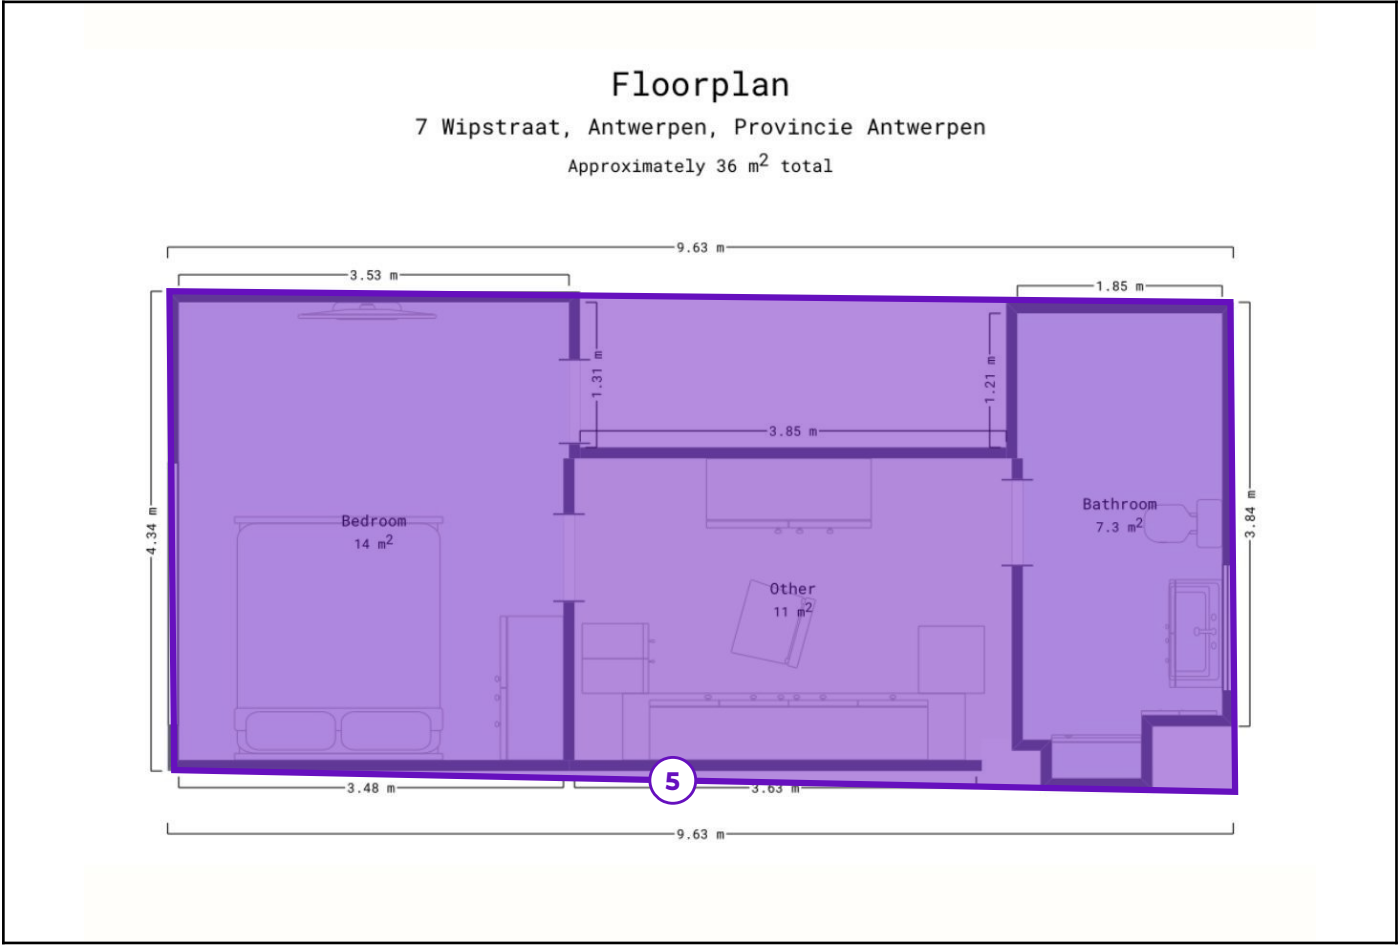
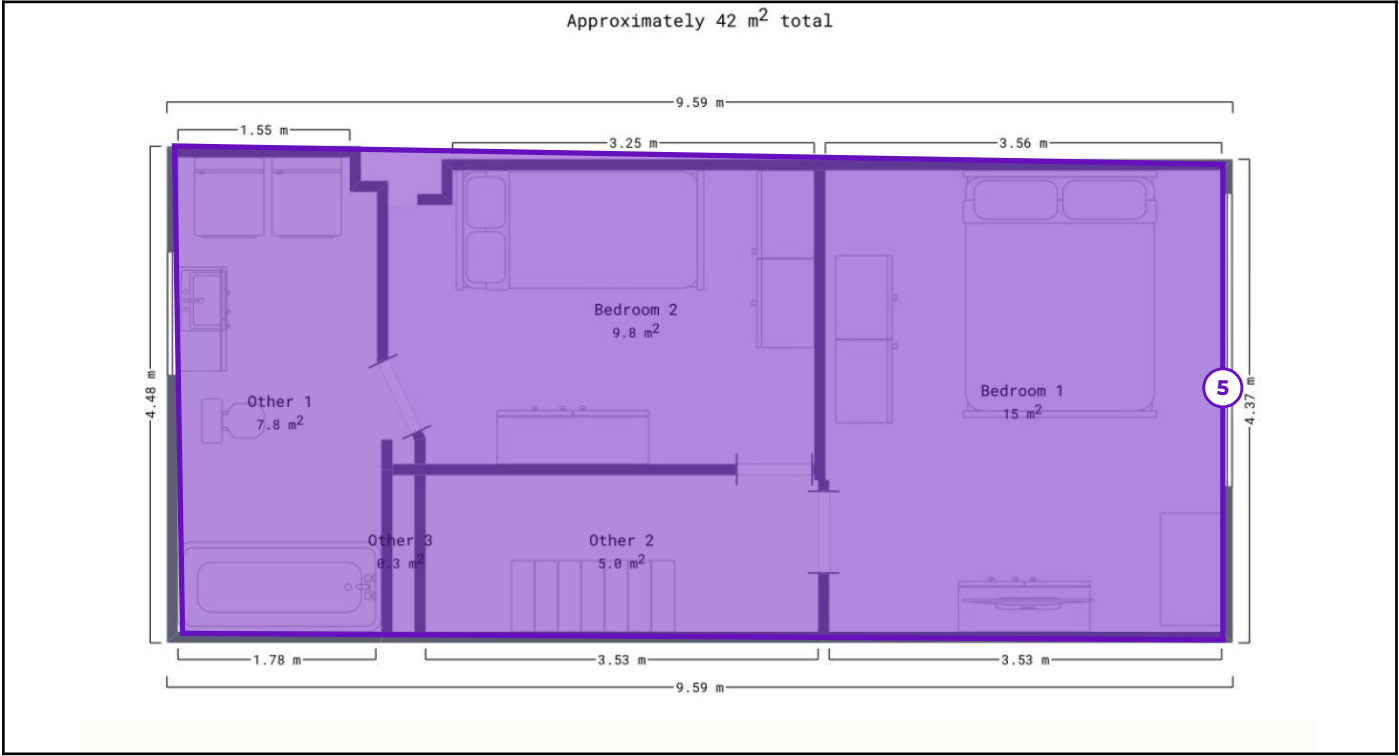
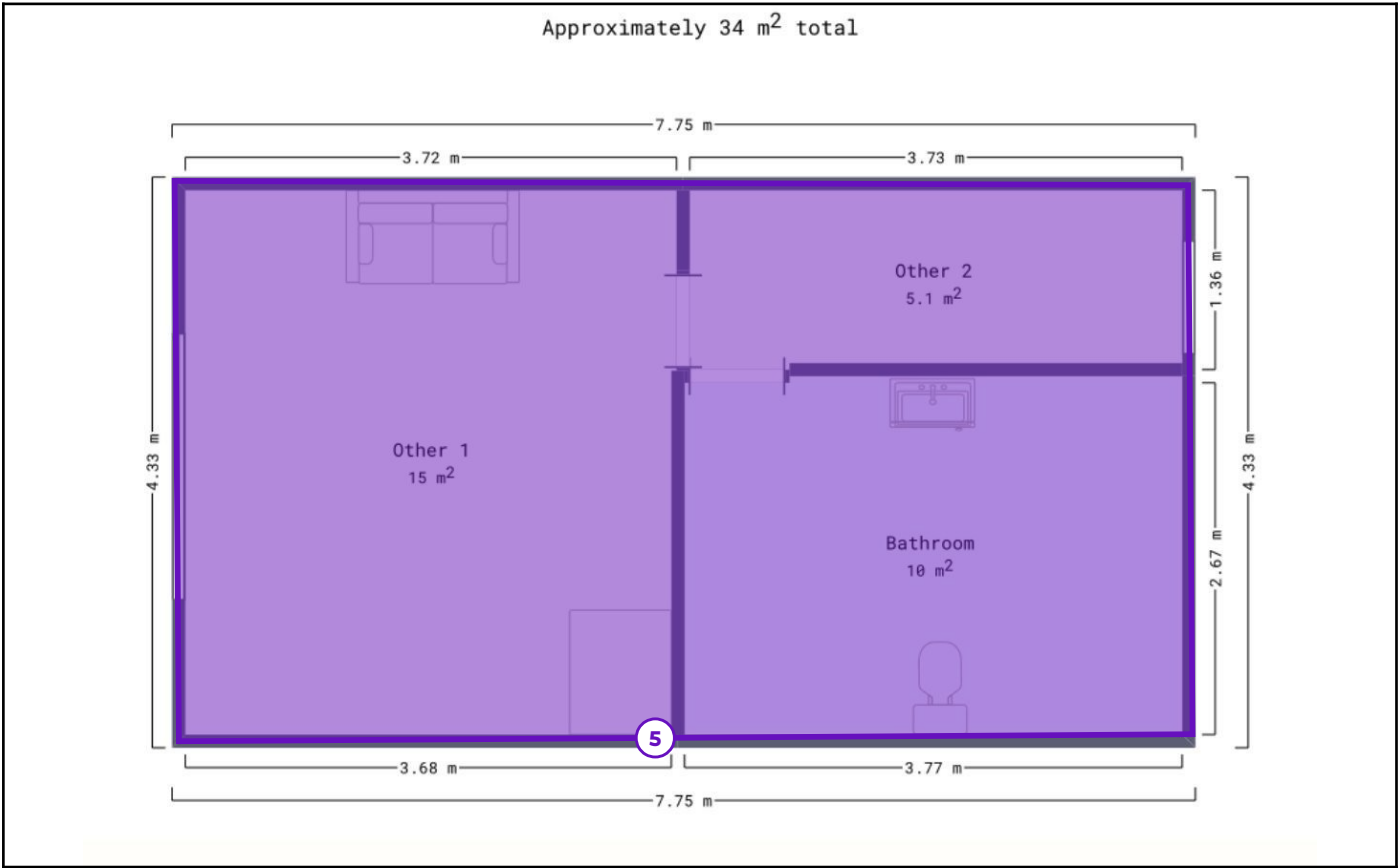
De (valse) plafondafwerking bevat geen asbesthoudende materialen volgens visuele vaststelling & expertise. Indien de situatie wijzigt door bv afbraak of grondige verbouwingswerken, is het aangewezen om bijkomend (destructief) onderzoek uit te voeren (met extra staalnames) op achterliggende/ingesloten materialen.

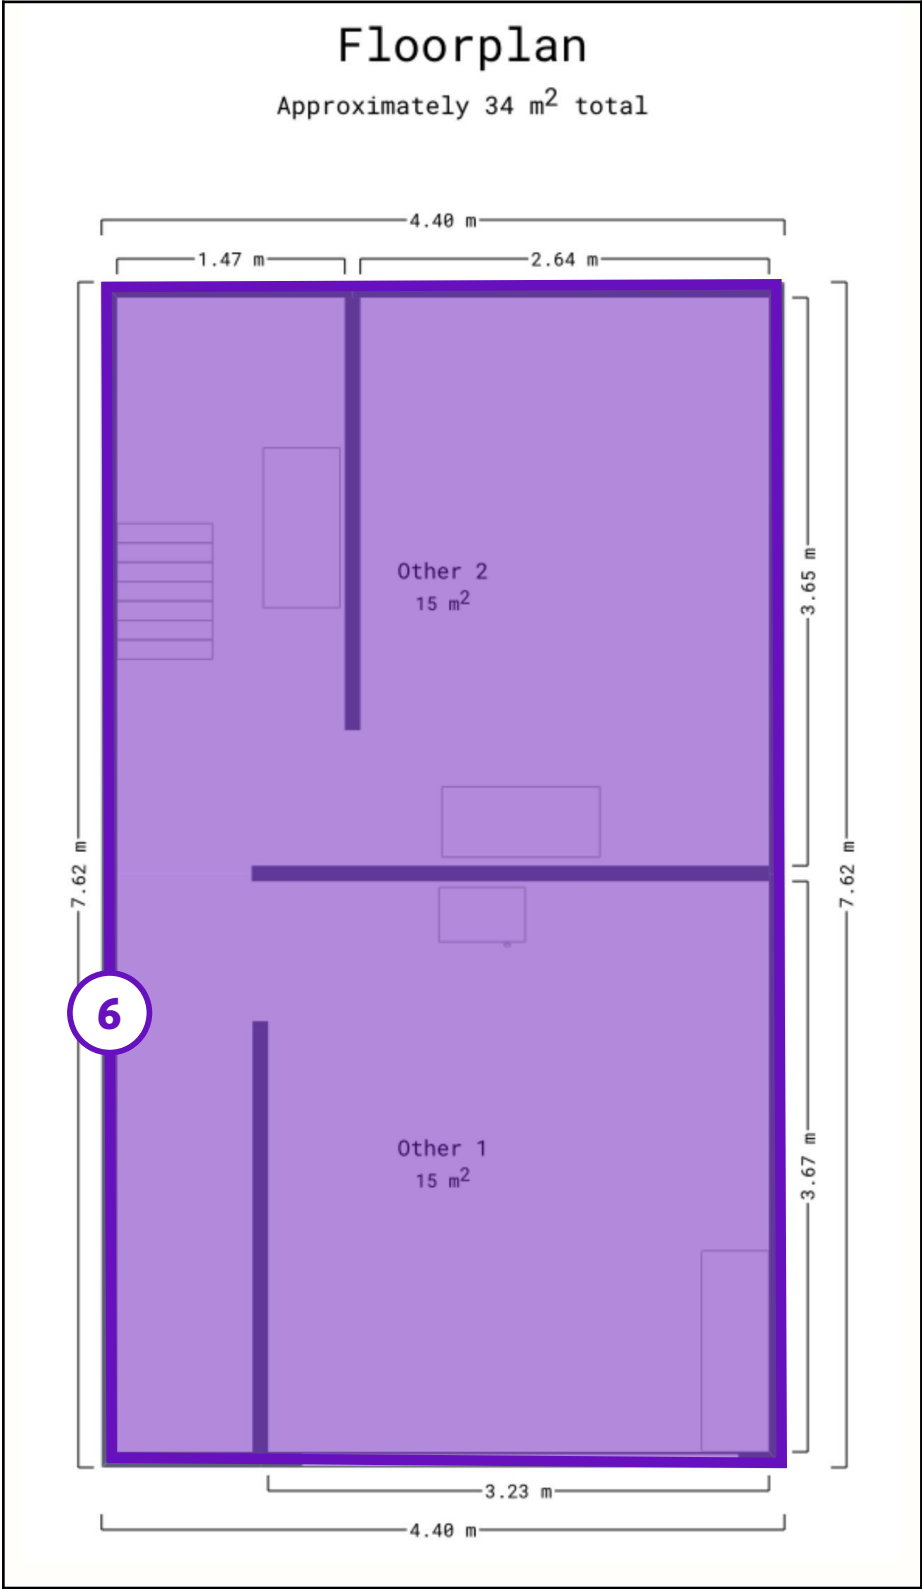
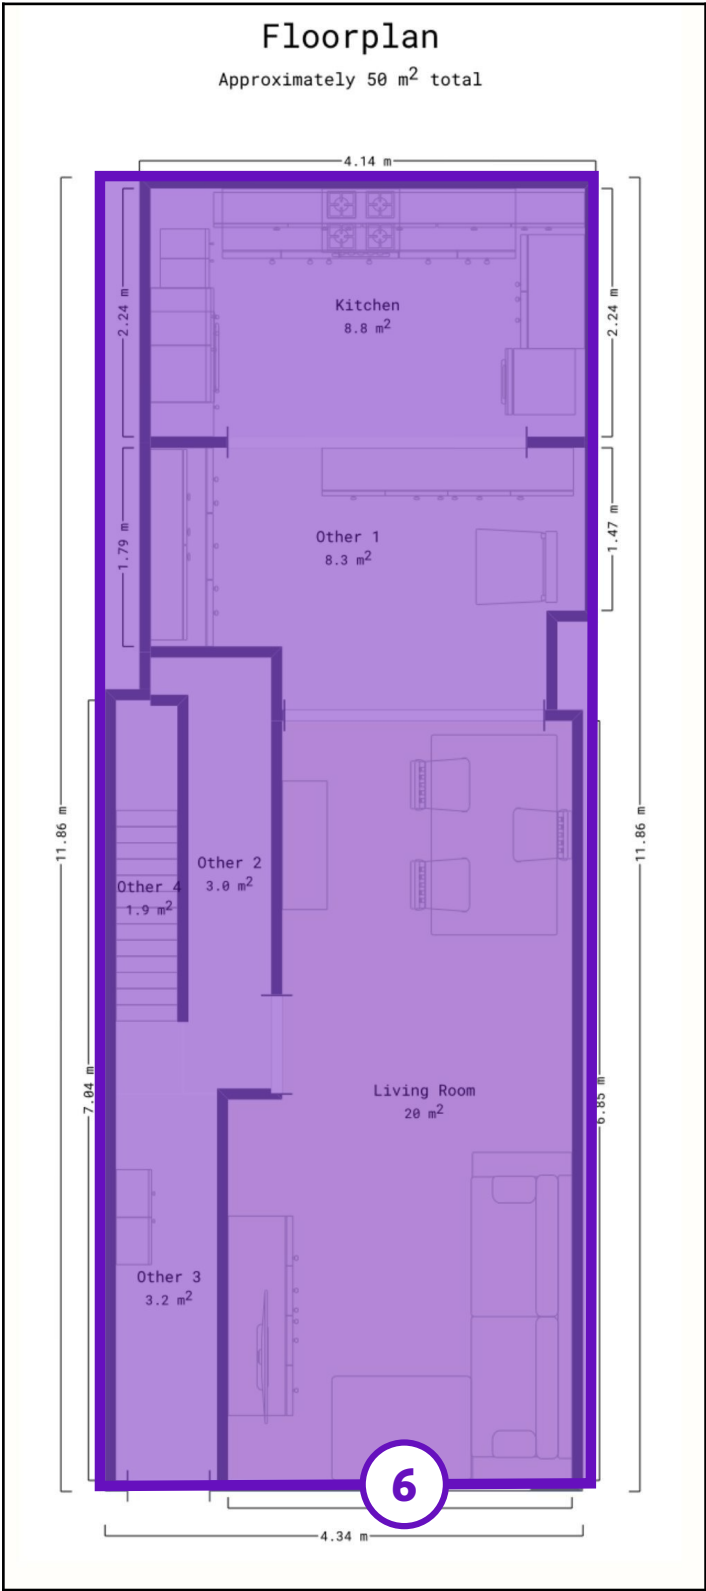
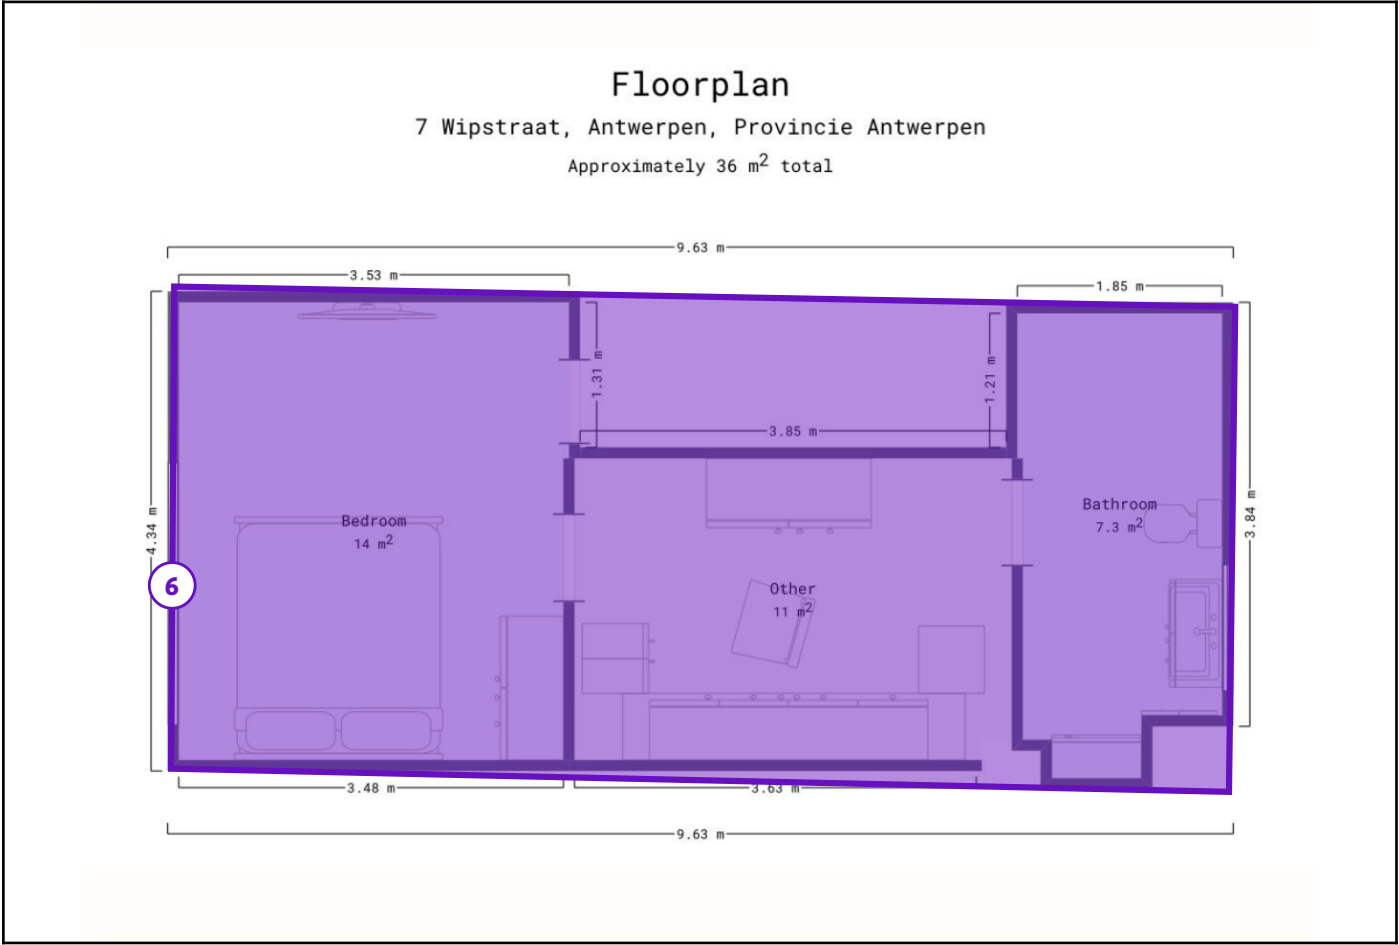
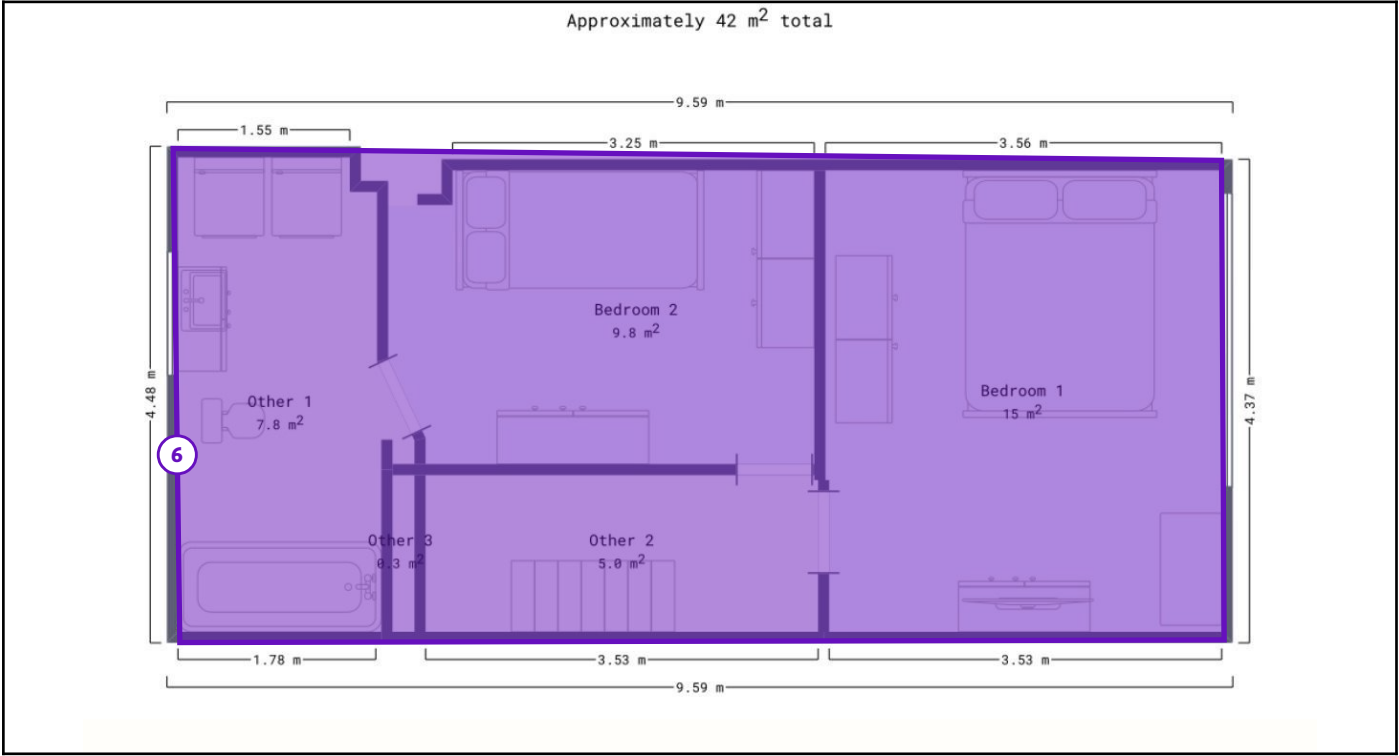
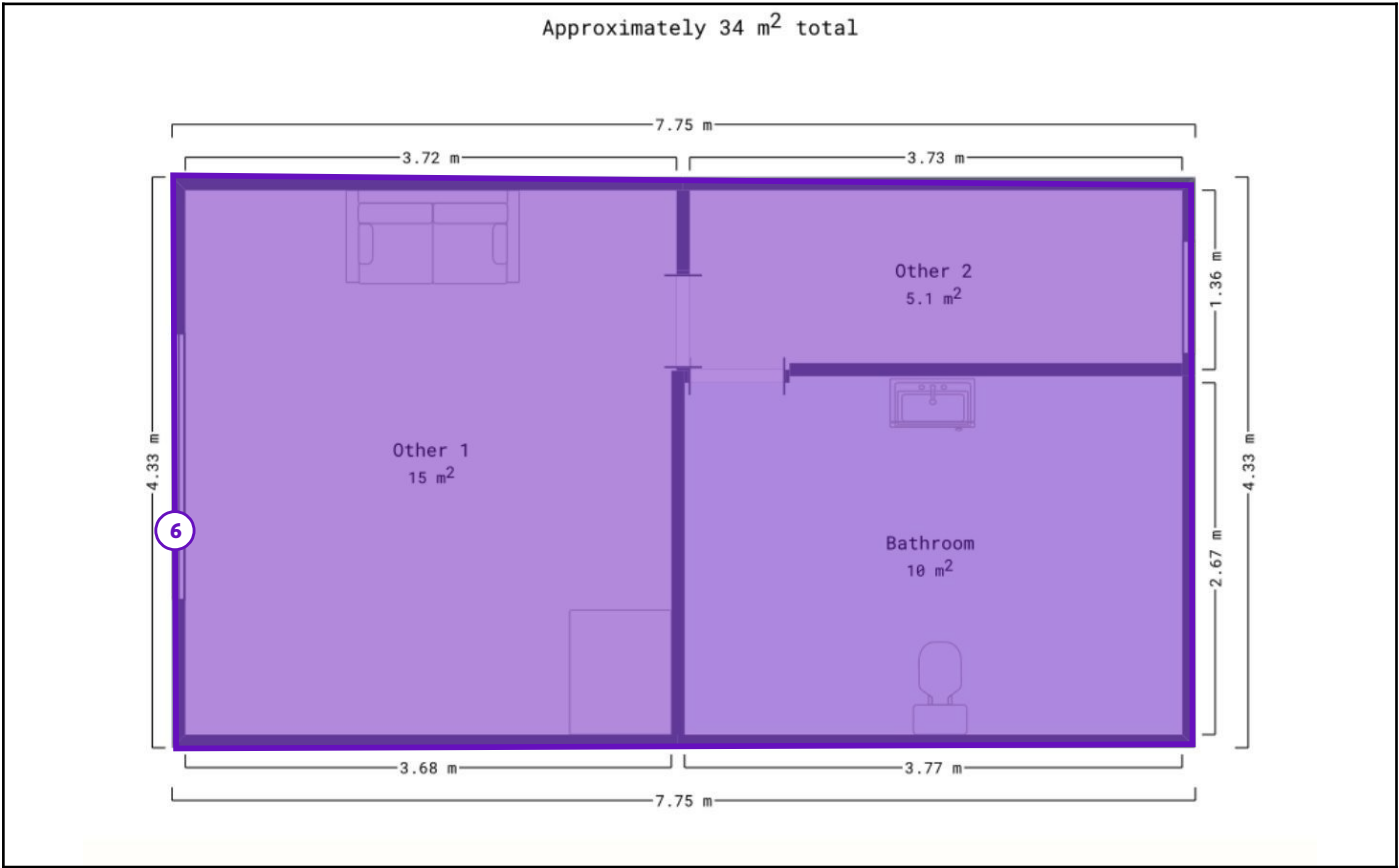
De vloerafwerking bevat geen asbesthoudende materialen volgens visuele vastelling & expertise. Indien de situatie wijzigt door bv afbraak of grondige verbouwingswerken, is het aangewezen om bijkomend (destructief) onderzoek uit te voeren (met extra staalnames) op onderliggende/ingesloten materialen.

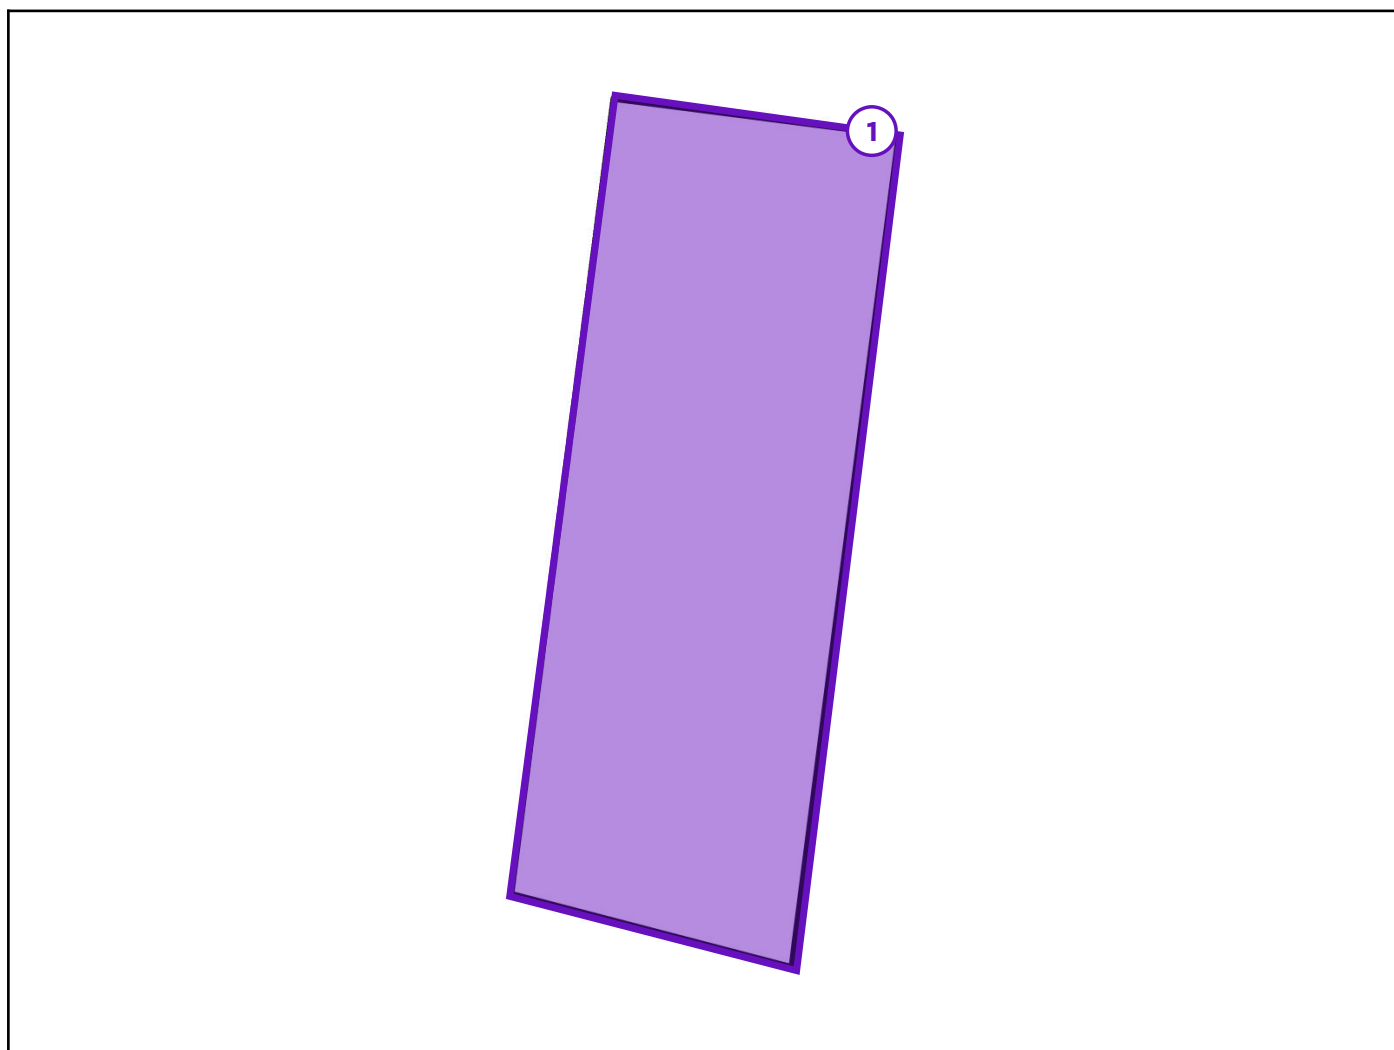
## Plan 1.16: Dak(en)

Het onderdak is recentelijk vernieuwd & bevat geen asbesthoudende materialen volgens bewijsdocument (foto's dakwerken) in bijlage.

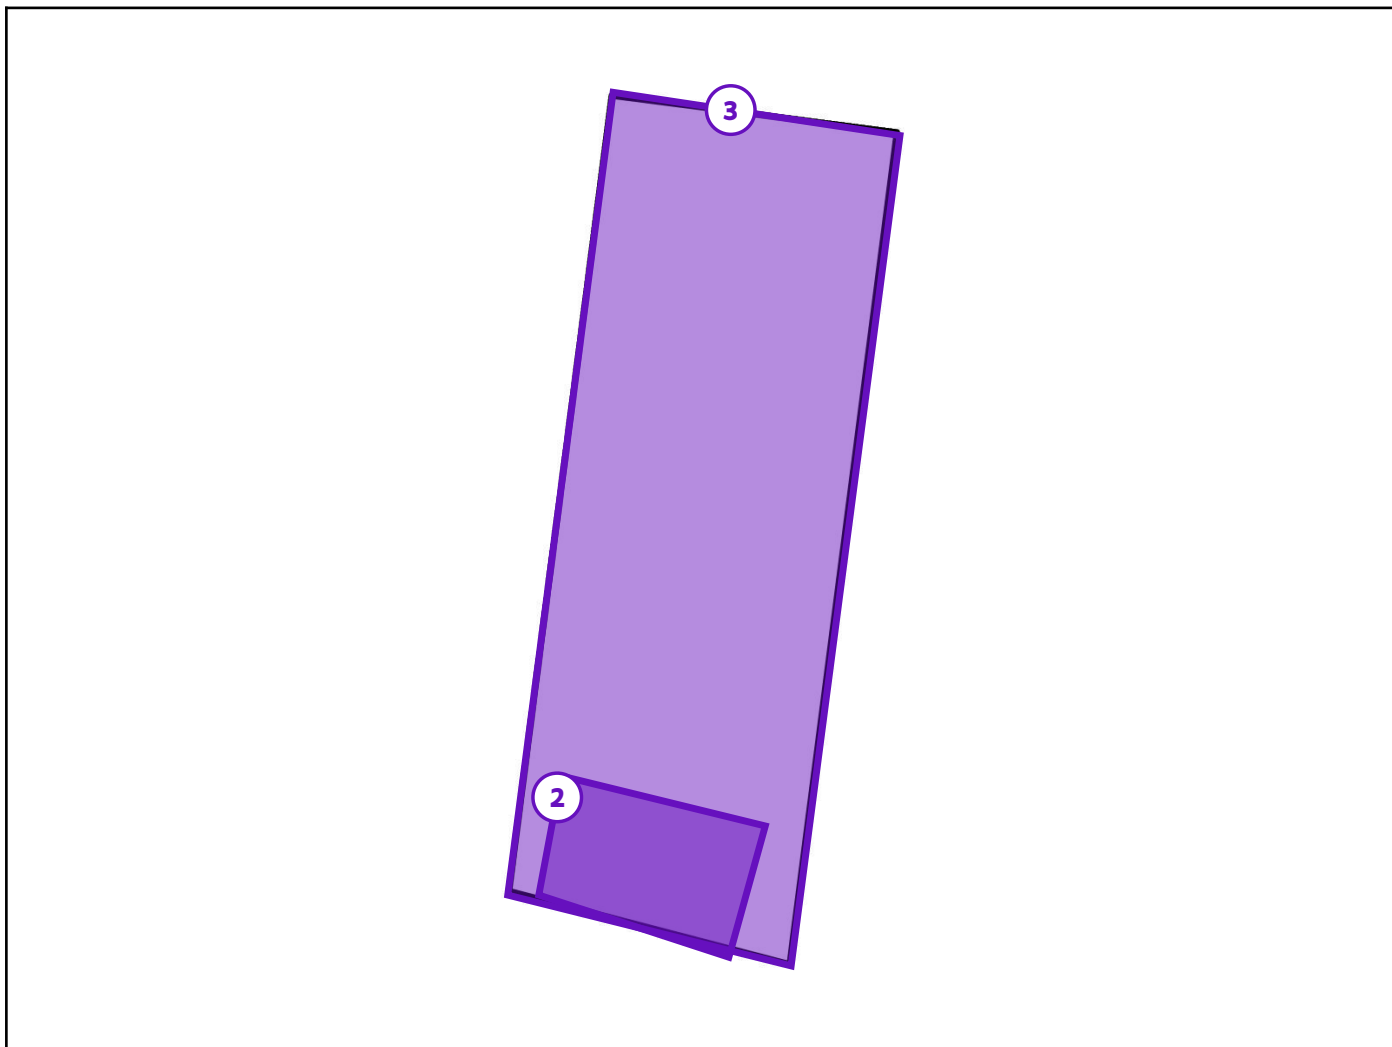
## Plan 1.17: Dak(en)

De dakbedekking bevat geen asbesthoudende materialen volgens bewijsdocument (foto's dakwerken) in bijlage.

Het schuin dak (pannen) is recentelijk vernieuwd & bevat geen asbesthoudende materialen volgens bewijsdocument (foto's dakwerken) in bijlage.

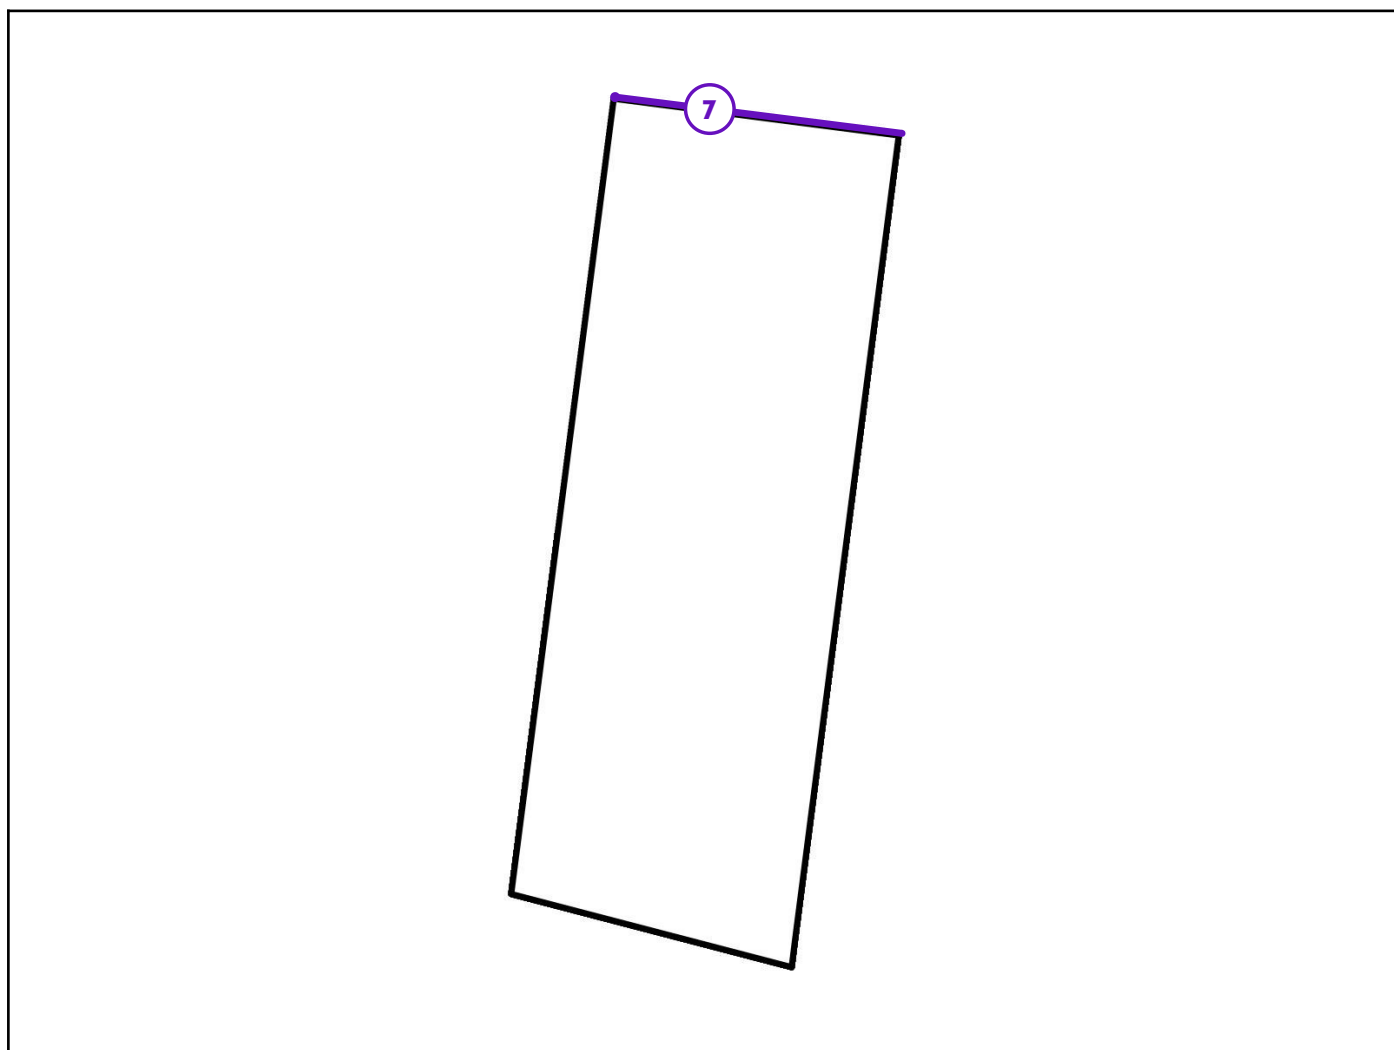
## Plan 1.18: Buitentoepassingen

De crepi bevat geen asbesthoudende materialen volgens visuele vastelling & expertise. Indien de situatie wijzigt door bv afbraak of grondige verbouwingswerken, is het aangewezen om bijkomend (destructief) onderzoek uit te voeren (met extra staalnames) op achterliggende/ingesloten materialen.

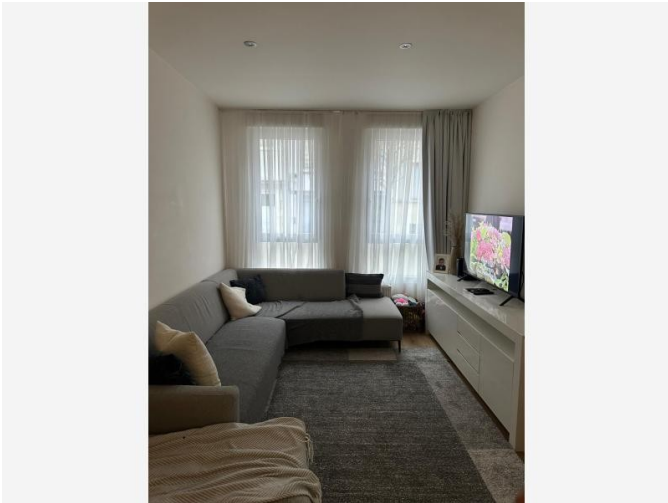
Overzichtsfoto

## Fiche 8: Bepleistering wanden

Geen asbest
