# Asbestinventarisatetest

Paradijsstraat 8/003, 2000 Antwerpen

Attestnummer : **20250913-000168.000**

Uitgegeven op : **13.09.2025**

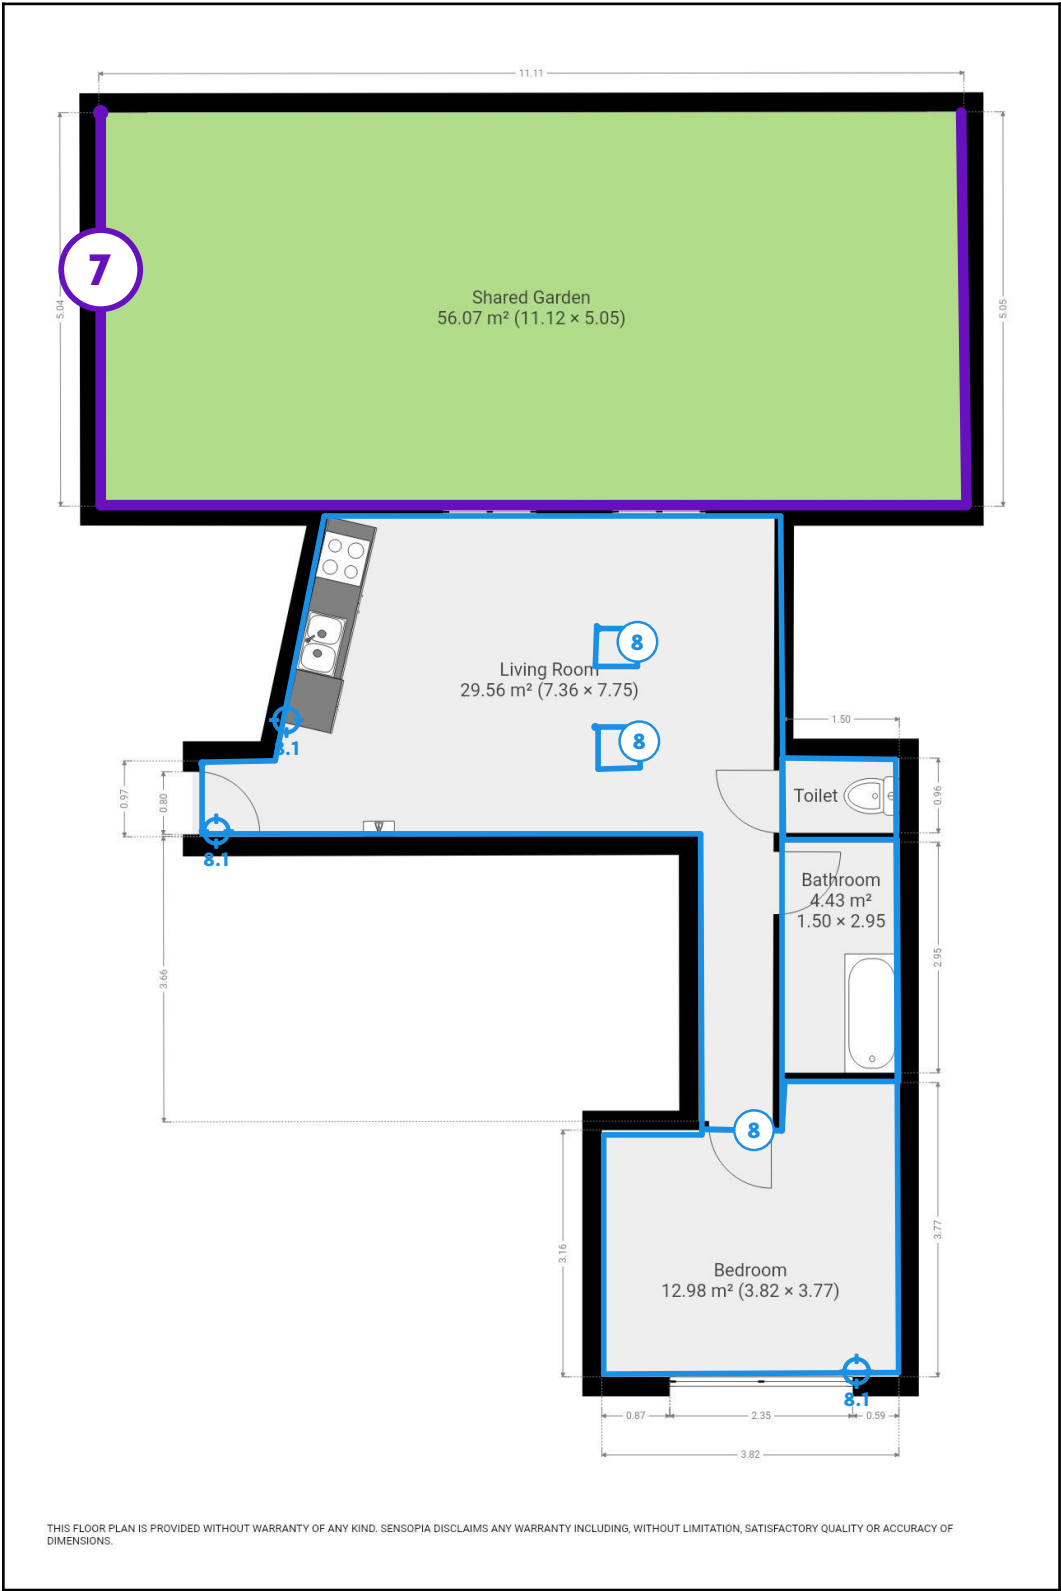
# Plan 1.1: Glv Pleisterwerk wand + crepi

| 7. Crepi gedeelde binnenplaats | Advies | - |
| 8. Pleisterwerk wand | Geen asbest | - |
| 8.1 Code: MM01 | Mengmonster | - |

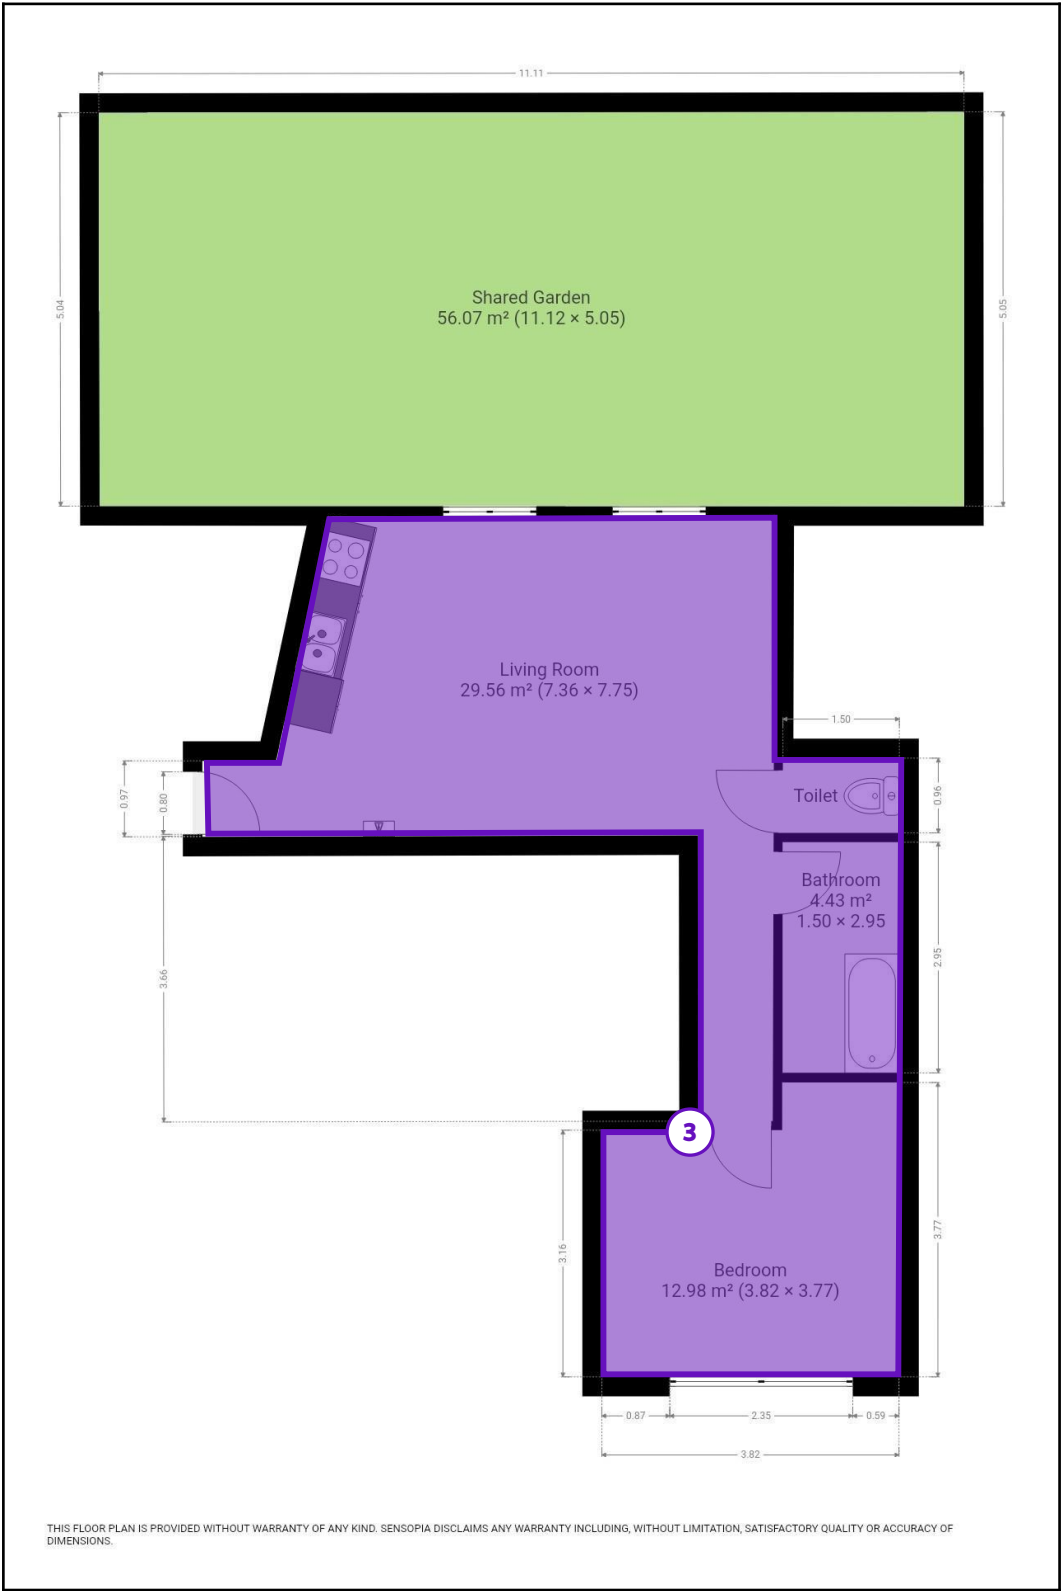
# Plan 1.2: Glv Vals plafond

| 3. Mogelijks verdachte toepassing achter vals<br>plafond | Advies | - |

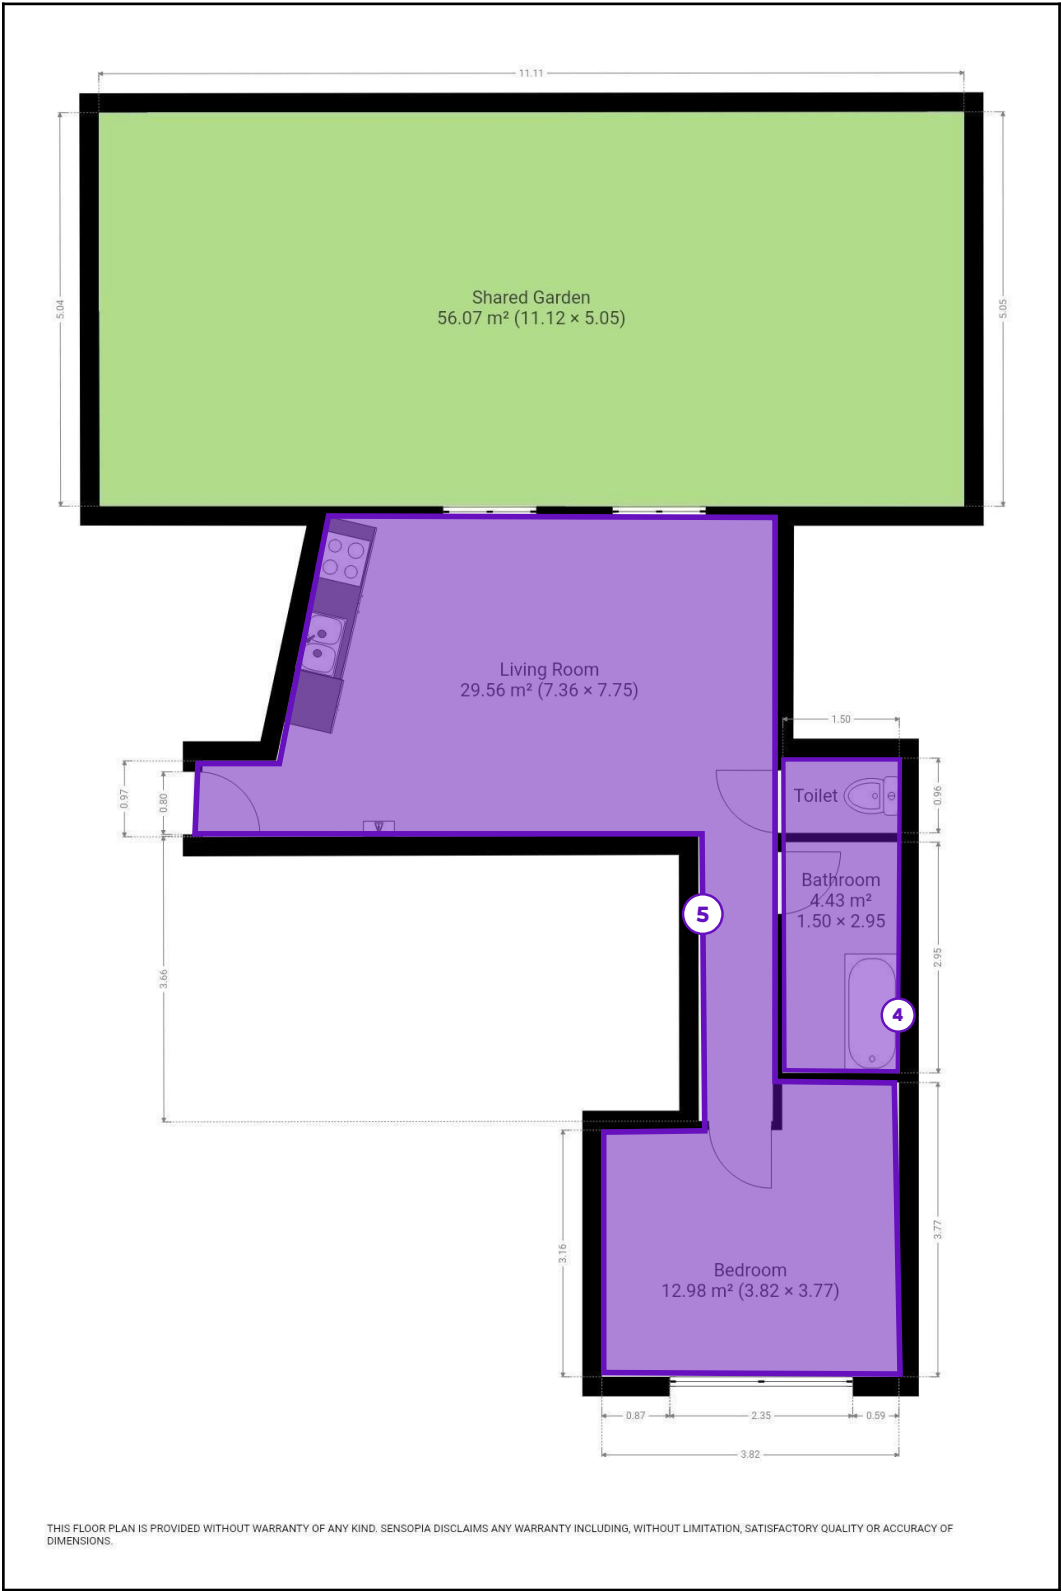
# Plan 1.3: Glv Vloerbekleding

| 4. Lijm vloertegels | Advies | - |
| 5. Lijm laminaat/parket | Advies | - |

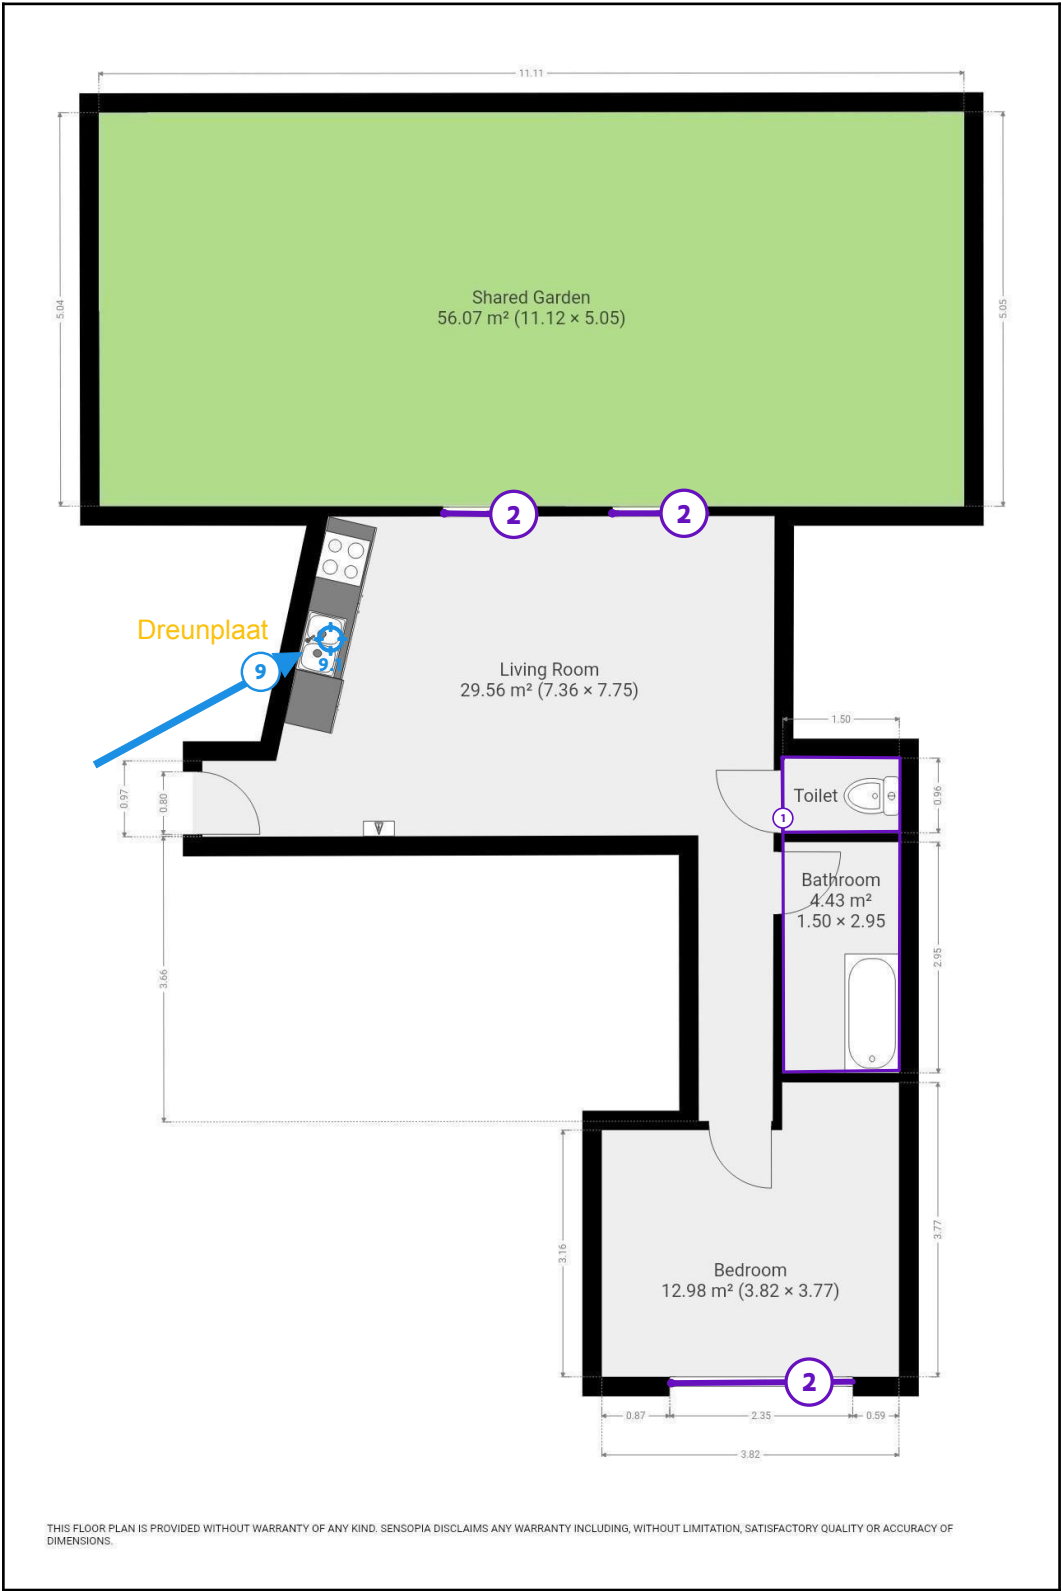
# Plan 1.4: Glv Dreunplaat + kitwerk ramen + wandtegels

| 1. Lijm wandtegels | Advies | - |
| 2. Kitwerk ramen | Advies | - |
| 9. Dreunplaat gootsteen | Geen asbest | - |
| 9.1 Code: MM02 | Puntmonster | - |

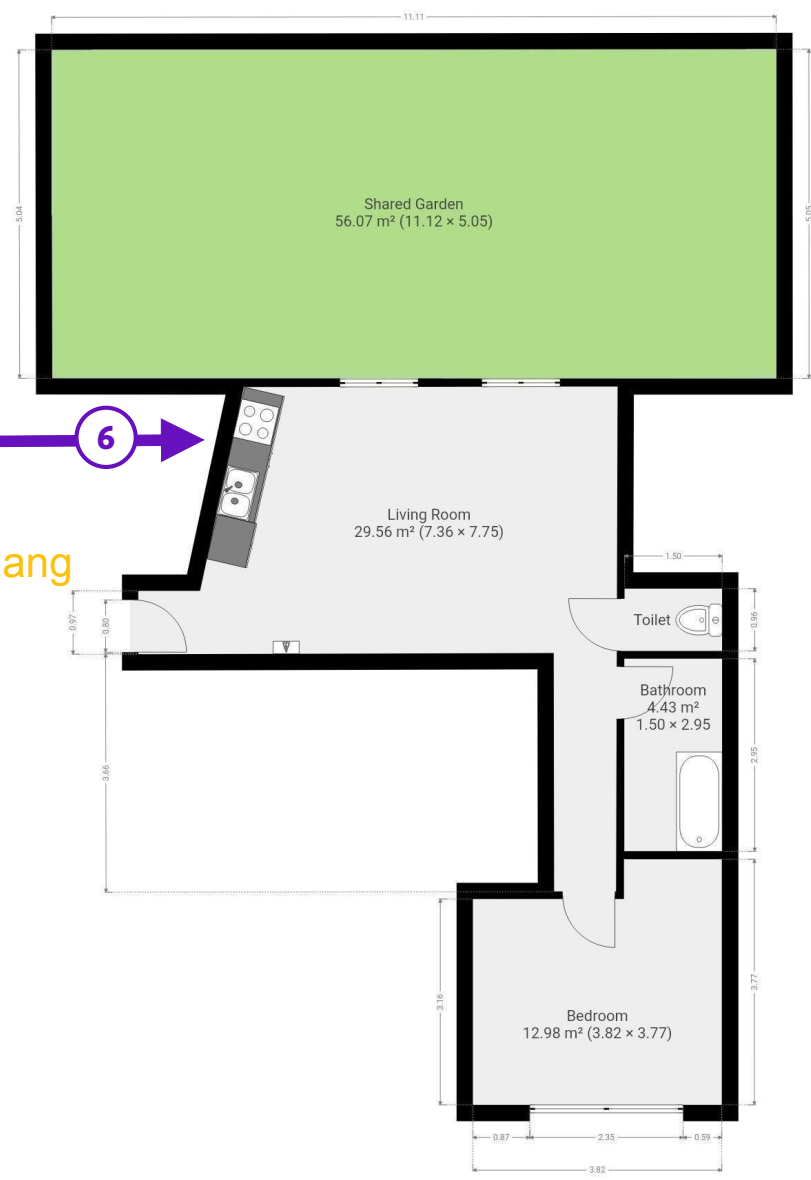
# Plan 1.5: Glv Doorstomer

Doorstomer bevindt zich  
in de gemeenschappelijke gang

| Beschrijving | Type | Actie |
|---|---|---|
| 6. Doorstomer | Advies | - |

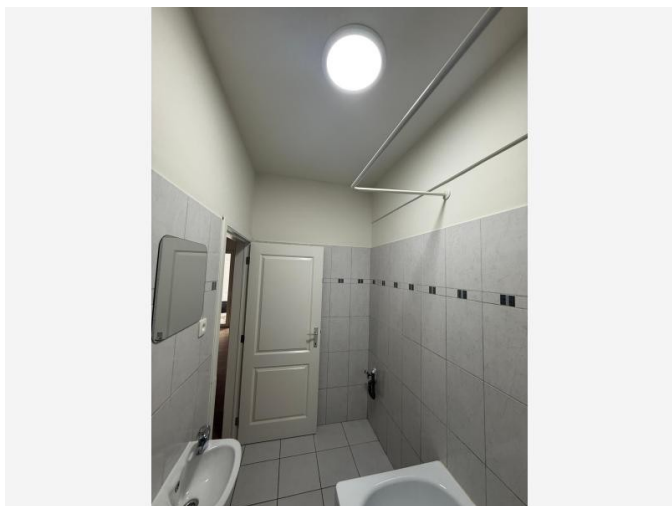
Oude wandtegels kunnen mogelijk verlijmd zijn met asbesthoudende materialen.

Onder de huidige tegels kunnen bijkomend nog restanten aanwezig zijn van oude verdachte tegels.

Bij verwijdering kan verder destructief of aanvullend onderzoek hierover uitsluitel geven.

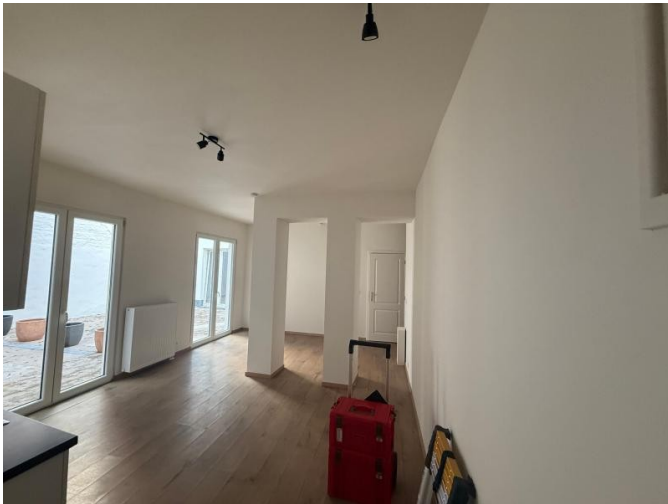
## Fiche 3: Mogelijks verdachte toepassing achter vals plafond

Alle plafonds zijn afgewerkt met valse plafonds in plaatmateriaal. Het is niet duidelijk of er pleisterwerk aanwezig is achter deze valse plafonds, het is aangewezen om bijkomend onderzoek uit te voeren bij werken.

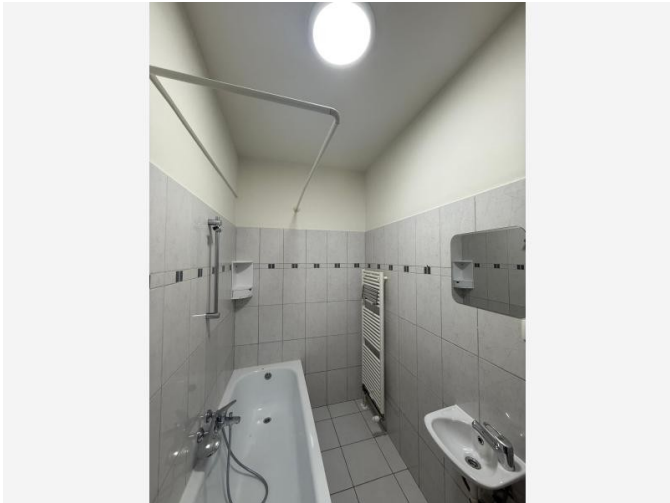
Oude tegels/ vloeren kunnen mogelijk verlijmd zijn met asbesthoudende materialen.

Onder de huidige vloeren kunnen nog restanten aanwezig zijn van oude vloeren.

Bij verwijdering kan verder destructief of aanvullend onderzoek hierover uitsluitel geven.

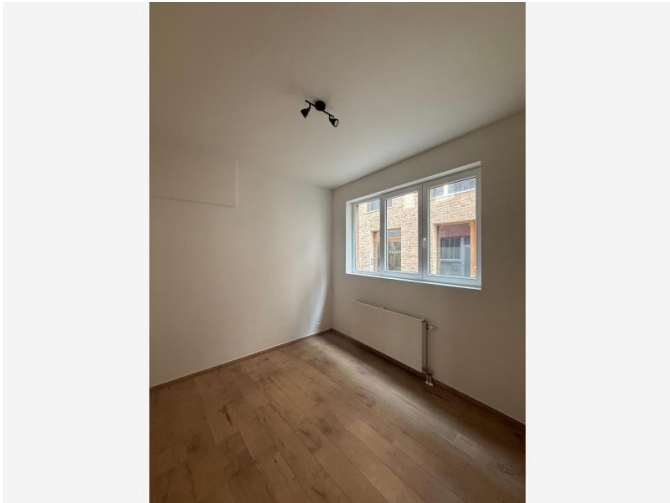
Oude parket/ laminaatvloeren kunnen mogelijk verlijmd zijn met asbesthoudende materialen.

Onder de huidige vloeren kunnen nog restanten aanwezig zijn van oude vloeren.

Bij verwijdering kan verder destructief of aanvullend onderzoek hierover uitsluitel geven.

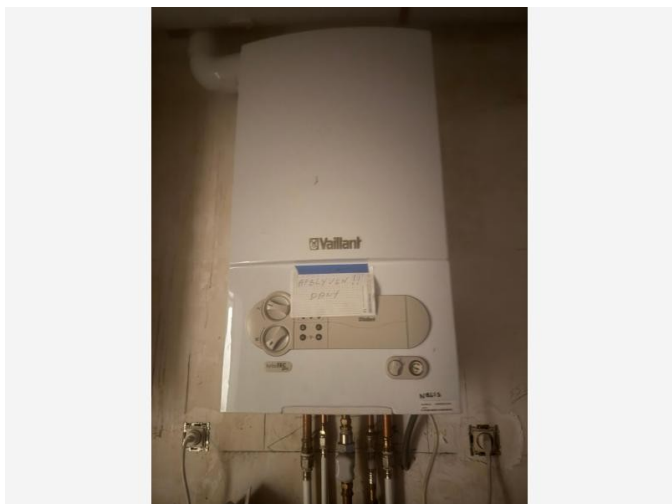
De doorstomer is gecontroleerd en op basis van het bouwjaar niet verdacht. Echter wel de bijkomende notie dat de doorstomer is geplaatst in een gemeenschappelijke gang buiten het appartement. Het pleisterwerk van deze ruimte zal dus worden beschreven in het attest van de gemeenschappelijke delen.

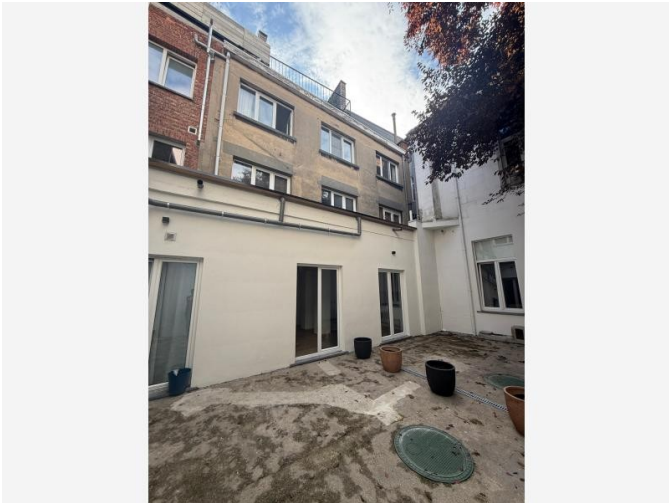
De gedeelde binnenplaats is voorzien van een crepi afwerking, aangezien deze toepassing deel uitmaakt van de "gemeenschappelijke" delen zal dit worden opgenomen in het inventaris van de gemene delen.

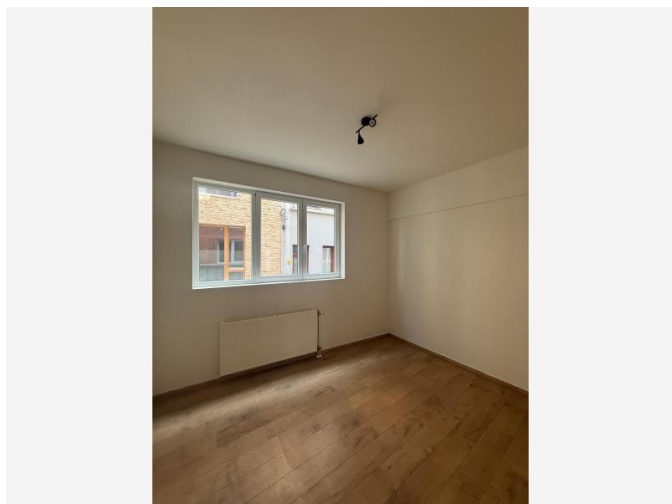
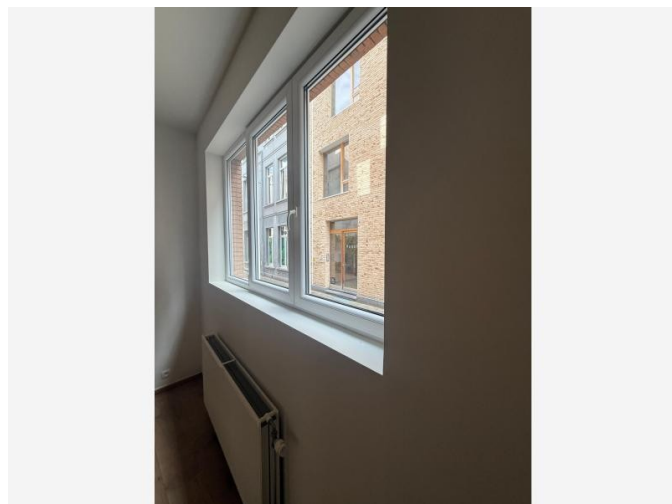
## Fiche 8: Pleisterwerk wand

Geen asbest

| # | Type | Referentie | Resultaat |
|---|---|---|---|
| 8.1 | Mengmonster | MM01 | Geen asbest |

| Opmerking | <p>Volgens het inspectieprotocol is een monstername van het pleisterwerk verplicht om dit te identificeren als niet-asbesthoudend.</p> <p>Locatie staalnames: individuele ruimte: Slaapkamer / natte ruimte: Keuken / Inkom naast de deur</p> <p>De vermelde oppervlaktes en volumes betreffen een beredeneerde schatting. Er worden geen rechten verleend aan deze oppervlaktes/volumes. De dikte is een schatting die voorkomt uit de monsterplaatsen en is daarom niet altijd representatief. Er bevinden zich enkele valse wanden. Het is niet duidelijk of er pleisterwerk aanwezig is achter deze valse wanden, het is aangewezen om bijkomend onderzoek uit te voeren bij werken.</p> |

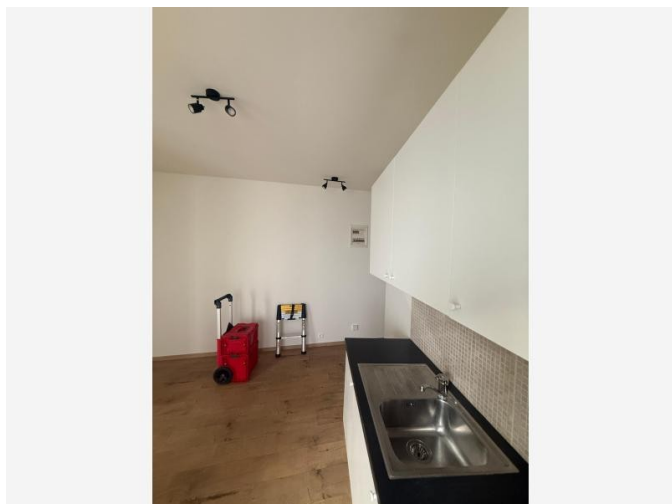
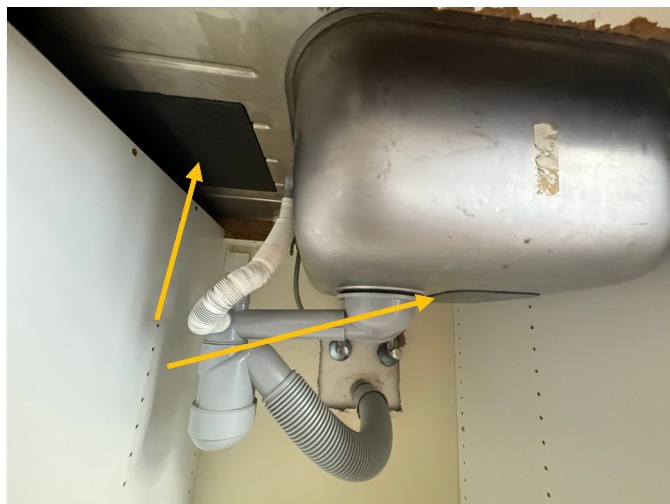
## Fiche 9: Dreunplaat gootsteen

Geen asbest

| # | Type | Referentie | Resultaat |
|---|---|---|---|
| 9.1 | Puntmonster | MM02 | Geen asbest |

| Opmerking | De ontdreuningsplaat draagde geen kenmerken van het productiejaar, hierdoor is een staalname verplicht om als niet-verdacht te beschouwen. |
