# Asbestinventarisatetest

Damplein 13/301, 2060 Antwerpen

Attestnummer : 20250711-000349.000

Uitgegeven op : 11.07.2025

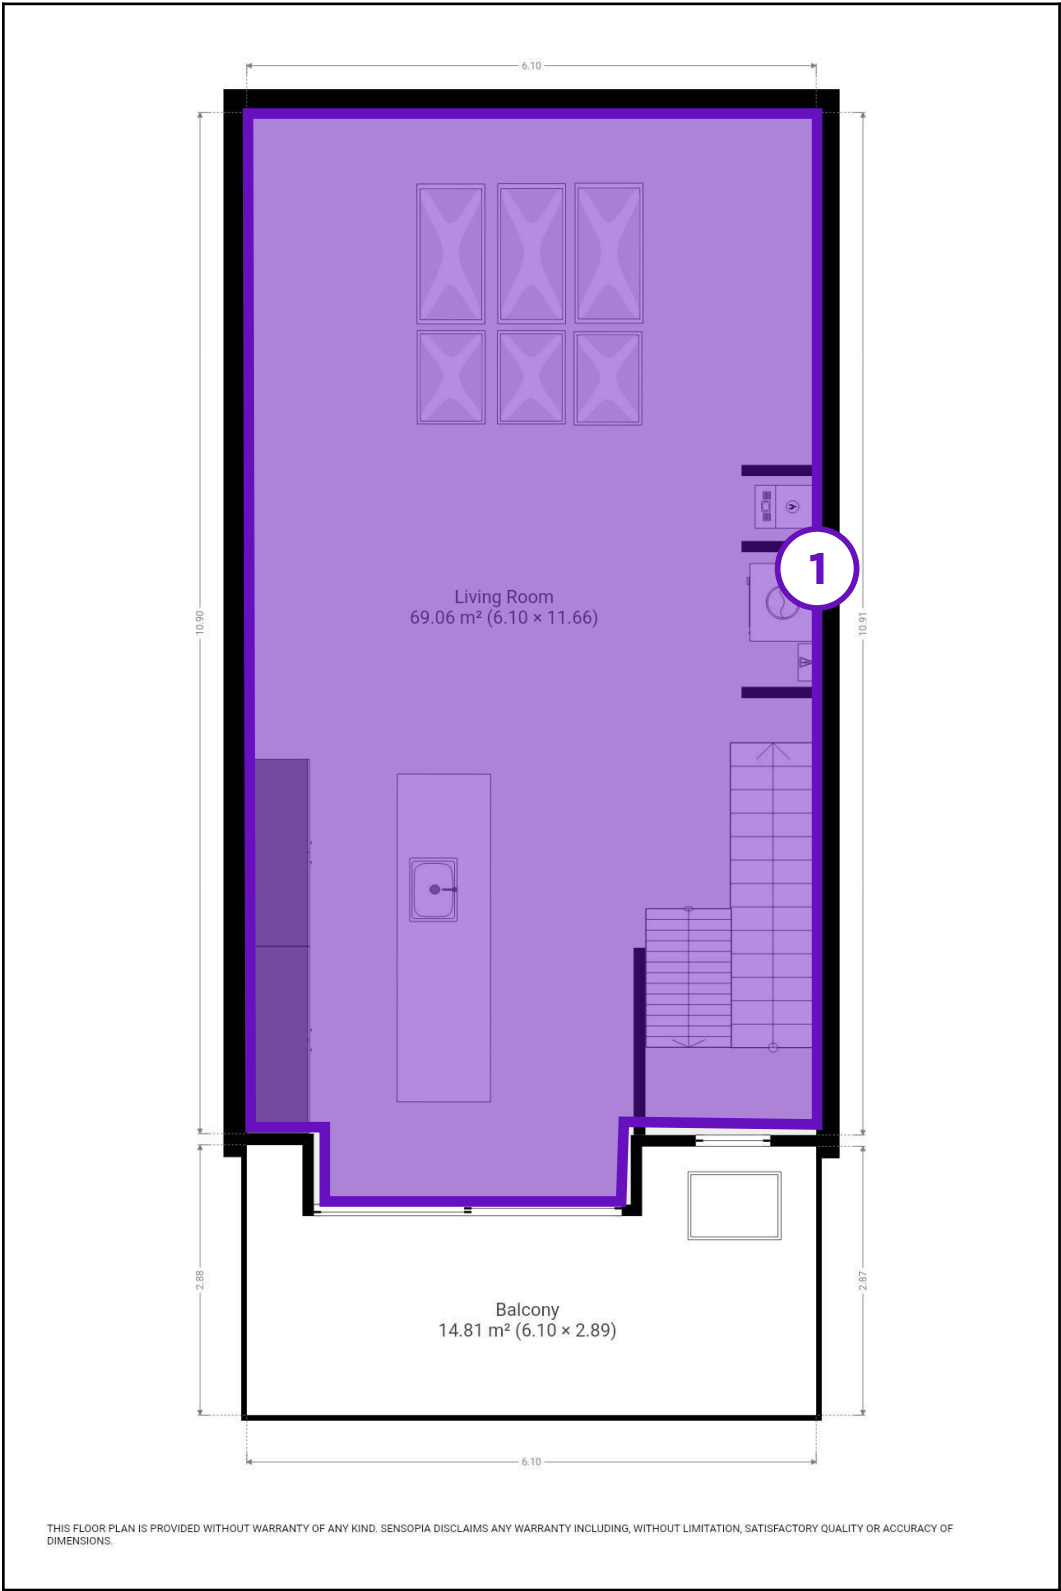
# Plan 1.10: V4 Dak & onderdak

| 1. Dak & onderdak | Beperking | - |

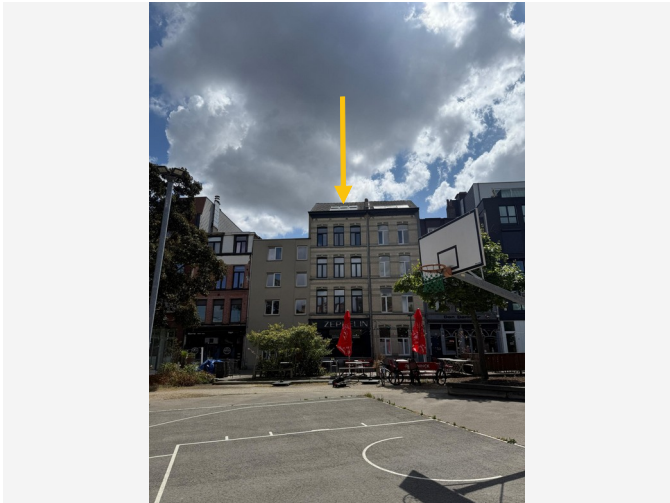
*Situeringsfoto*

**Reden:** Het te onderzoeken materiaal situeert zich hoger dan 3,50 m te rekenen vanaf een veilige ondergrond

**Uitleg van de asbestdeskundige:** Het dak is niet inspecteerbaar de buitenzijde is niet betreedbaar op een veilige manier, langs de binnenzijde is het dak afgewerkt met gipskartonplaat.

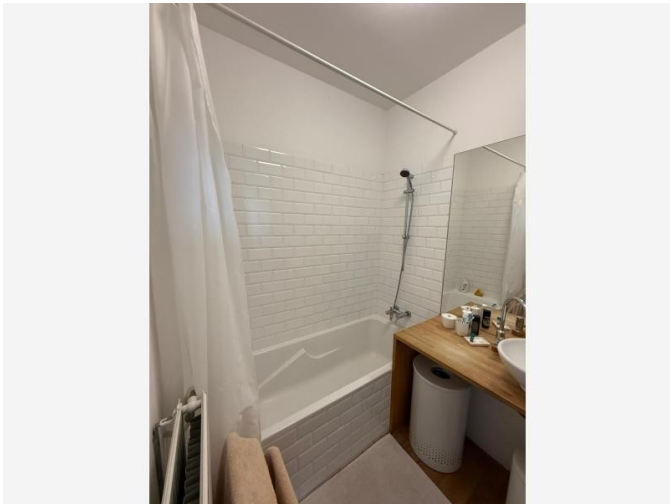
## Fiche 2: Mogelijks verdachte toepassing achter valse wand

Woning is recent gerenoveerd en sommige wanden zijn afgewerkt met gipskartonplaat onderliggend kan nog oud pleisterwerk aanwezig zijn.

Bij verwijdering kan verder destructief of aanvullend onderzoek hierover uitsluitsel geven.

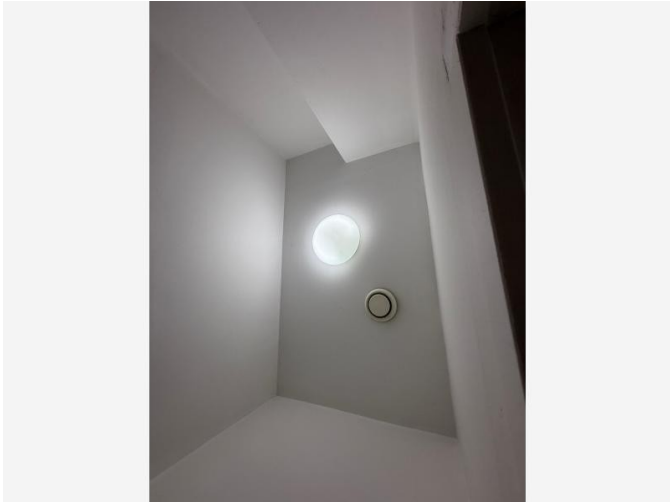
## Fiche 3: Mogelijks verdachte toepassing onder vals plafond

Woning is recent gerenoveerd en plafonds zijn afgewerkt met gipskartonplaat onderliggend kan nog oud pleisterwerk aanwezig zijn.

Bij verwijdering kan verder destructief of aanvullend onderzoek hierover uitsluitel geven.

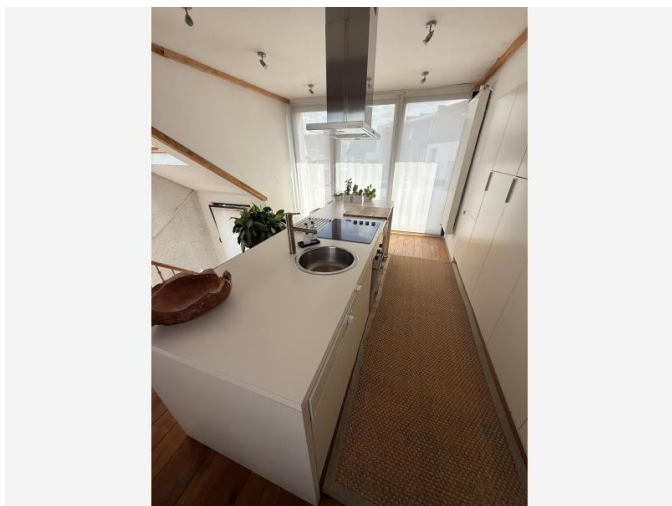
De keuken is tijdens de renovatie van 2010 volledig gerenoveerd. De gootsteen is vernieuwd in 2010 en is bijgevolg niet verdacht. (bewijslast in bijlage)

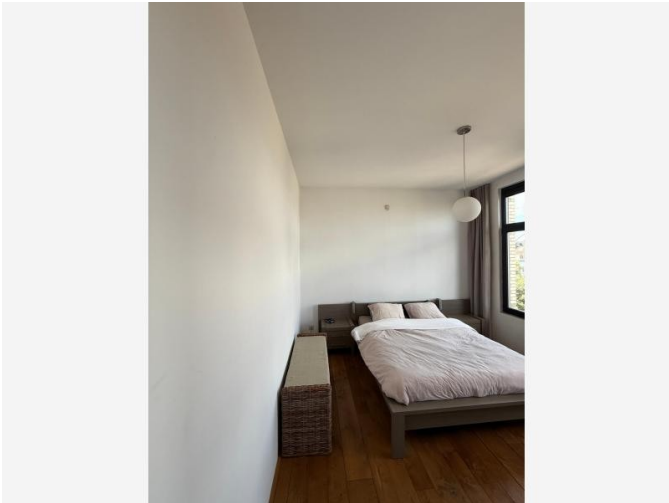
Oude laminaat/ parket vloeren kunnen mogelijk verlijmd zijn met asbesthoudende materialen.

Onder de huidige vloeren kunnen nog restanten aanwezig zijn van oude vloeren.

Bij verwijdering kan verder destructief of aanvullend onderzoek hierover uitsluitel geven.

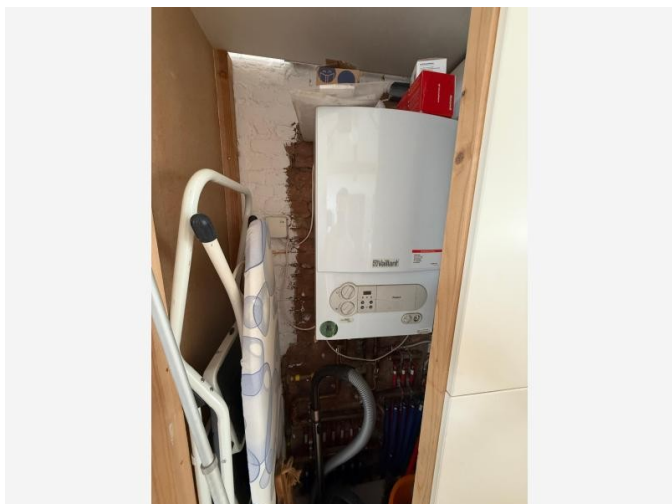
De doorstomer is geproduceerd in 2011, hierdoor is de ketel niet verdacht.

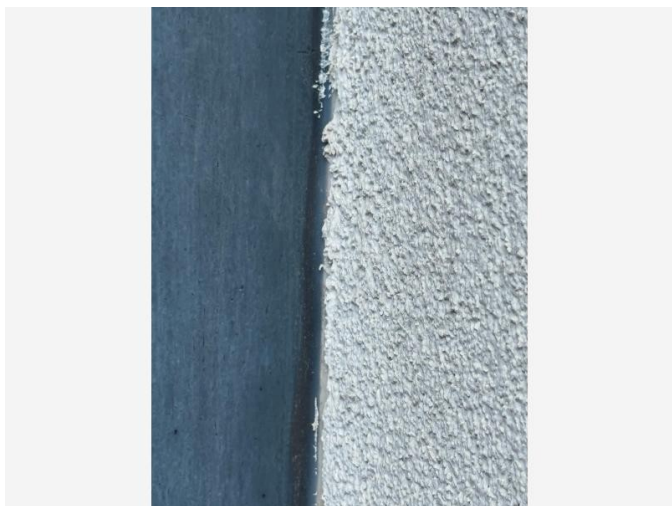
De mastiek werd gecontroleerd en als niet-asbesthoudend beschouwd. (zacht en elastisch)

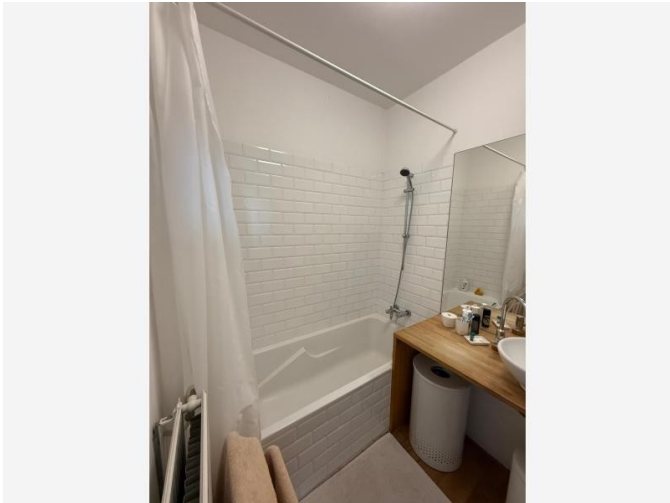
Oude wandtegels kunnen mogelijk verlijmd zijn met asbesthoudende materialen.  
Onder de huidige tegels kunnen nog restanten aanwezig zijn van oude tegels of lijmlagen.  
Bij verwijdering kan verder destructief of aanvullend onderzoek hierover uitsluitsel geven.

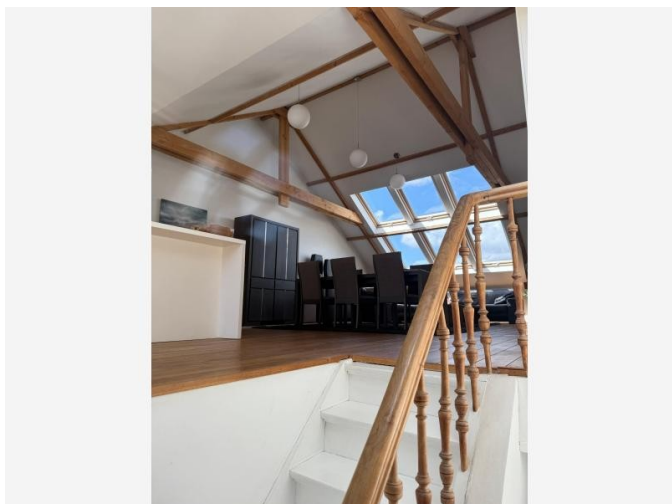
Het dak is niet inspecteerbaar de buitenzijde is niet betreedbaar op een veilige manier, langs de binnenzijde is het dak afgewerkt met gipskartonplaat. Langs één van de dakramen was het mogelijk om een dakpan op te heffen hier werd echter geen onderdak aangetroffen. In geval van renovatie of werken is aanvullend onderzoek sterk aangewezen.

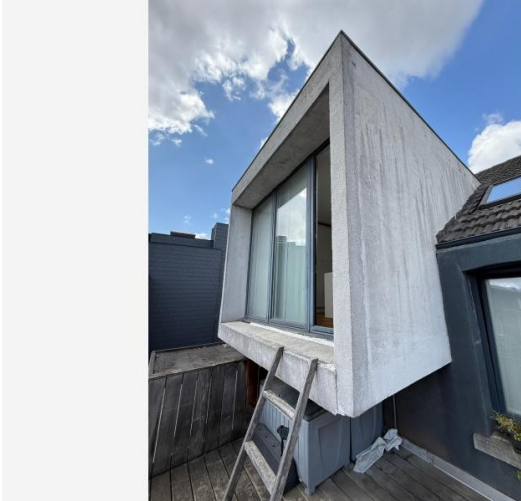
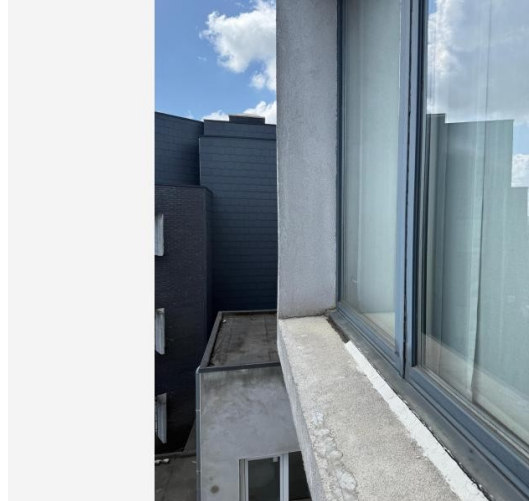
## Fiche 10: Crepi

Geen asbest

| # | Type | Referentie | Resultaat |
|---|---|---|---|
| 10.1 | Mengmonster | MM02 | Geen asbest |

| Opmerking | In het inspectieprotocol is een monstername van crepi verplicht om dit te identificeren als niet-asbesthoudend. |

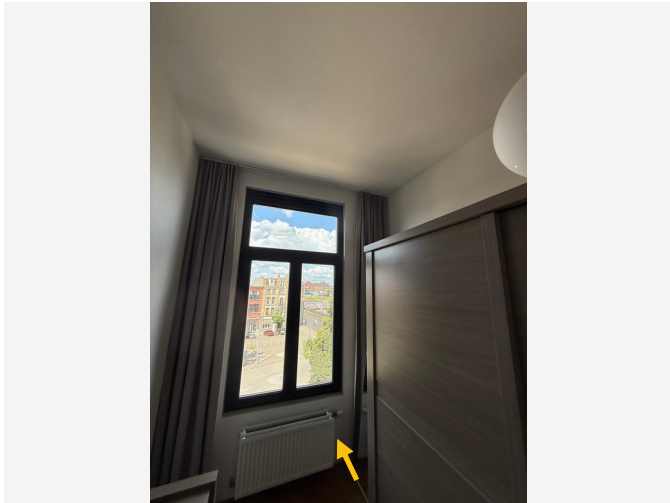
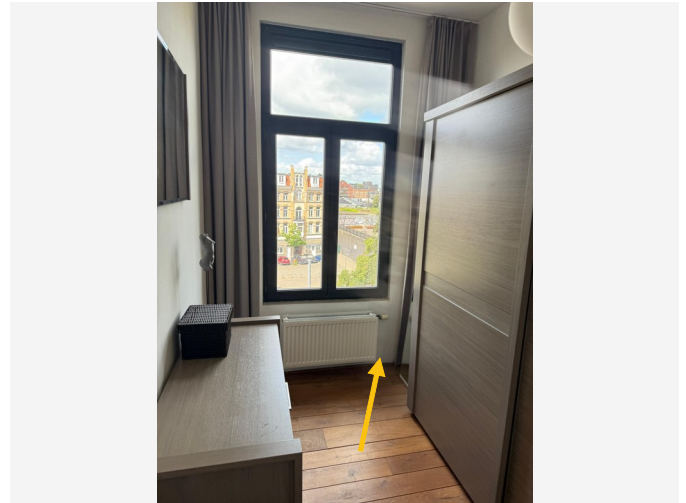
## Fiche 11: Pleisterwerk wand

Geen asbest

| # | Type | Referentie | Resultaat |
|---|---|---|---|
| 11.1 | Mengmonster | MM01 | Geen asbest |

| Opmerking | <p>Volgens het inspectieprotocol is een monstername van het pleisterwerk verplicht om dit te identificeren als niet-asbesthoudend.</p> <p>Locatie staalnames: individuele ruimte: Slaapkamer / natte ruimte: Keuken / stookplaats: Geen pleisterwerk aanwezig / traphal: Tussenverdieping</p> <p>De vermelde oppervlaktes en volumes betreffen een beredeneerde schatting. Er worden geen rechten verleend aan deze oppervlaktes/volumes. De dikte is een schatting die voorkomt uit de monsterplaatsen en is daarom niet altijd representatief.</p> |
