# Asbestinventarisatetest

Herentalsebaan 68/201, 2100 Antwerpen

Attestnummer : 20250731-000021.000

Uitgegeven op : 31.07.2025

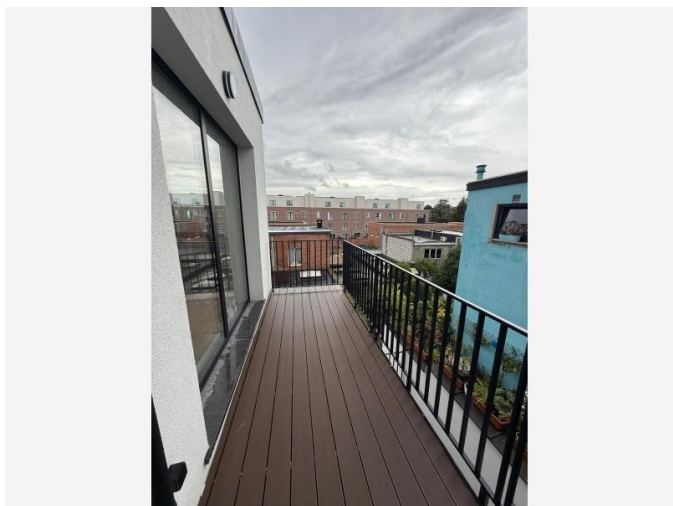
Situeringsfoto

**Reden:** Er is geen volledige risicobeoordeling mogelijk

**Uitleg van de asbestdeskundige:** Het terras is recent volledig gerenoveerd, het terras is volledig afgewerkt met een geschroefde bekleding. Het is echter niet duidelijk of er hieronder verdachte lagen bevinden. In geval van werken kan aanvullend of destructief onderzoek uitsluitel bieden.

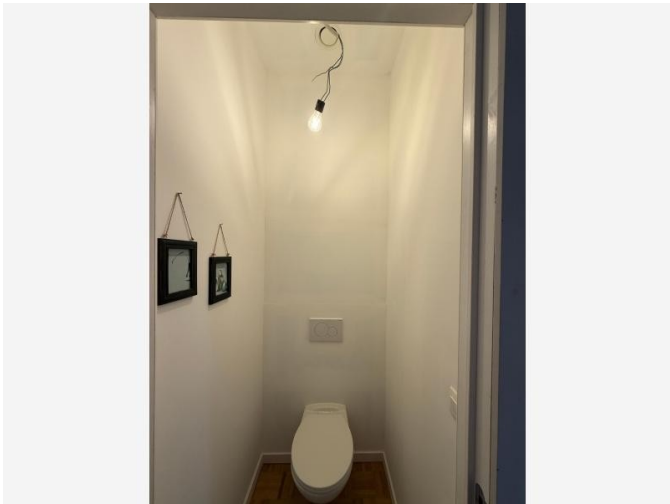
## Fiche 2: Mogelijks verdachte toepassingen achter valse wand

Het appartement is recent gerenoveerd en sommige wanden zijn afgewerkt met gipskartonplaat achterliggend kan nog oud pleisterwerk of andere verdachte toepassingen aanwezig zijn.

Bij verwijdering kan verder destructief of aanvullend onderzoek hierover uitsluitel geven

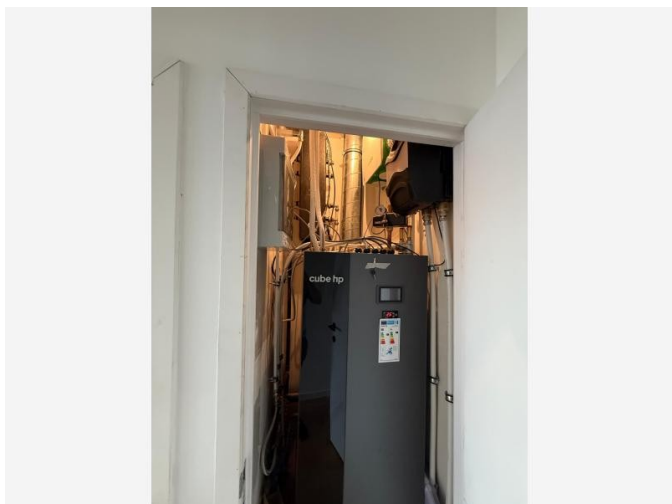
Het appartement is uitgerust met een nieuwe warmtepomp, vanwege het productiejaar is deze niet verdacht.

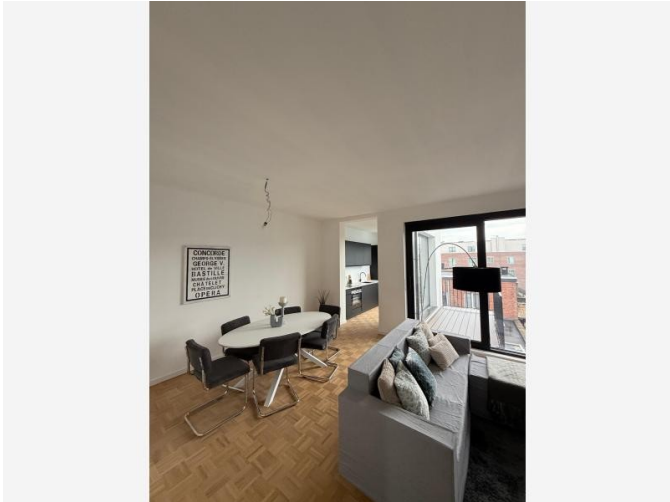
## Fiche 4: Mogelijks verdachte toepassing achter vals plafond

Het appartement is recent gerenoveerd en plafonds zijn afgewerkt met gipskartonplaat onderliggend kan nog oud pleisterwerk of andere verdachte toepassingen aanwezig zijn.

Bij verwijdering kan verder destructief of aanvullend onderzoek hierover uitsluitel geven

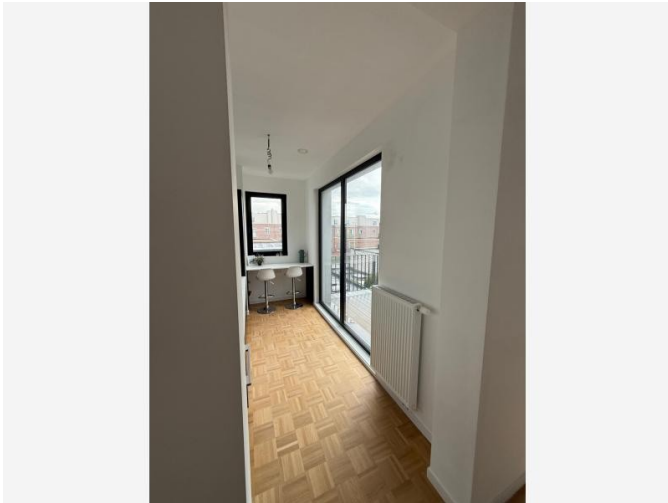
Oude parket/ laminaatvloeren kunnen mogelijk verlijmd zijn met asbesthoudende materialen.

Onder de huidige vloeren kunnen nog restanten aanwezig zijn van oude vloeren.

Bij verwijdering kan verder destructief of aanvullend onderzoek hierover uitsluitel geven.

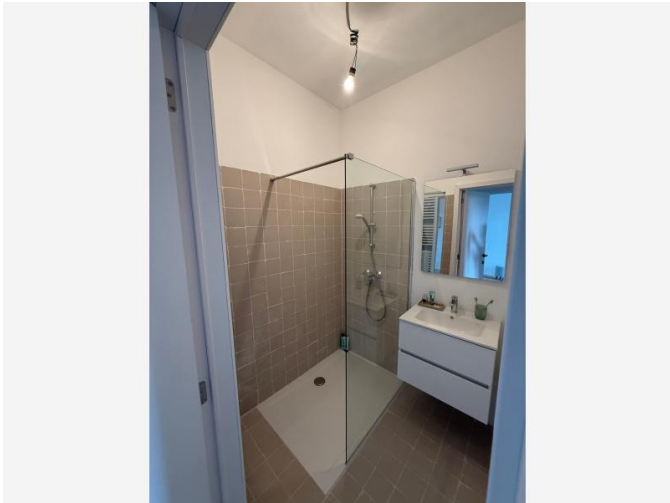
Oude wandtegels kunnen mogelijk verlijmd zijn met asbesthoudende materialen.  
Onder de huidige tegels kunnen nog restanten aanwezig zijn van oude tegels of lijmlagen.  
Bij verwijdering kan verder destructief of aanvullend onderzoek hierover uitsluitel geven.

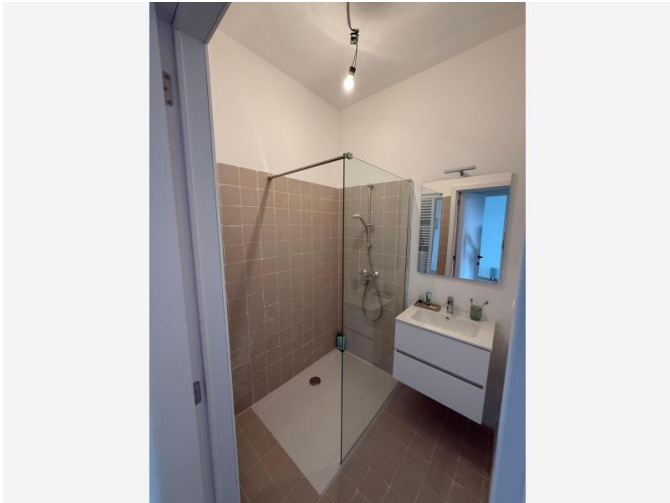
Oude tegels/ vloeren kunnen mogelijk verlijmd zijn met asbesthoudende materialen.

Onder de huidige vloeren kunnen nog restanten aanwezig zijn van oude vloeren.

Bij verwijdering kan verder destructief of aanvullend onderzoek hierover uitsluitel geven.

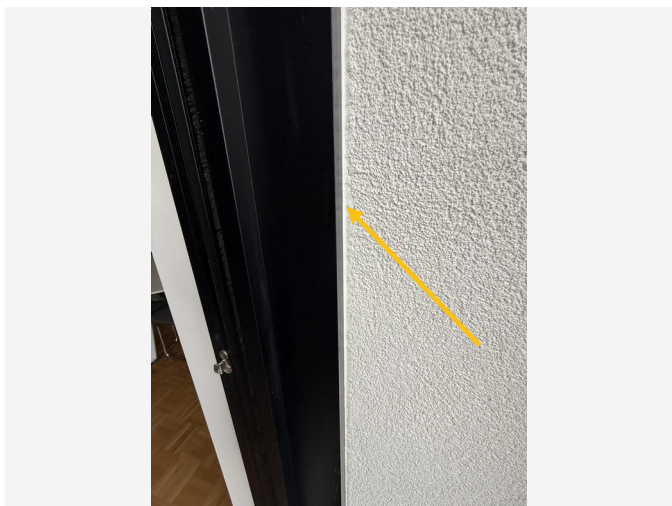
De mastiek werd gecontroleerd en als niet-asbesthoudend beschouwd. (zacht en elastisch)

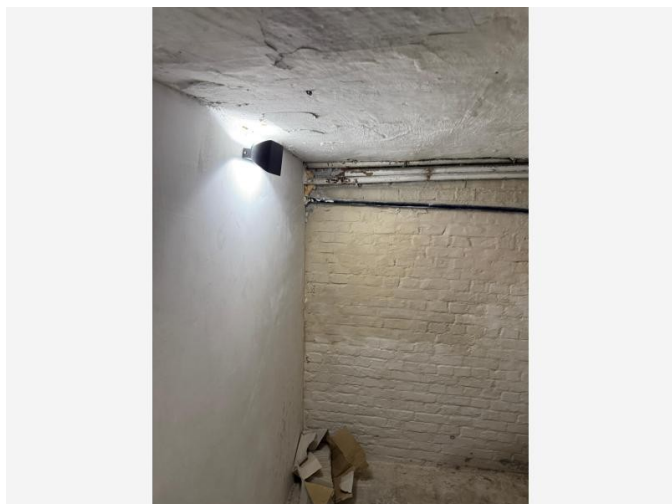
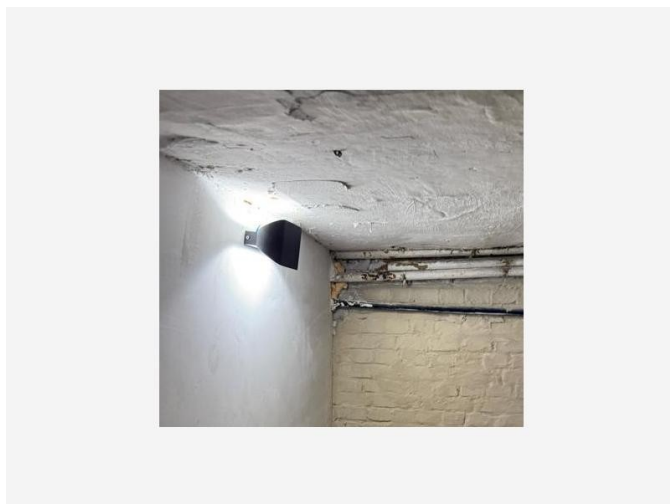
## Fiche 10: Pleisterwerk plafond (kelder)

Geen asbest

| # | Type | Referentie | Resultaat |
|---|---|---|---|
| 10.1 | Mengmonster | MM02 | Geen asbest |

| Opmerking | <p>Volgens het inspectieprotocol is een monstername van het pleisterwerk verplicht om dit te identificeren als niet-asbesthoudend.</p> <p>Locatie staalnames: kelder 2x</p> <p>De vermelde oppervlaktes en volumes betreffen een beredeneerde schatting. Er worden geen rechten verleend aan deze oppervlaktes/volumes. De dikte is een schatting die voorkomt uit de monsterplaatsen en is daarom niet altijd representatief.</p> |
