# Asbestinventarisatetest

Herentalsebaan 68/301, 2100 Antwerpen

Attestnummer : **20250731-000176.000**

Uitgegeven op : **31.07.2025**

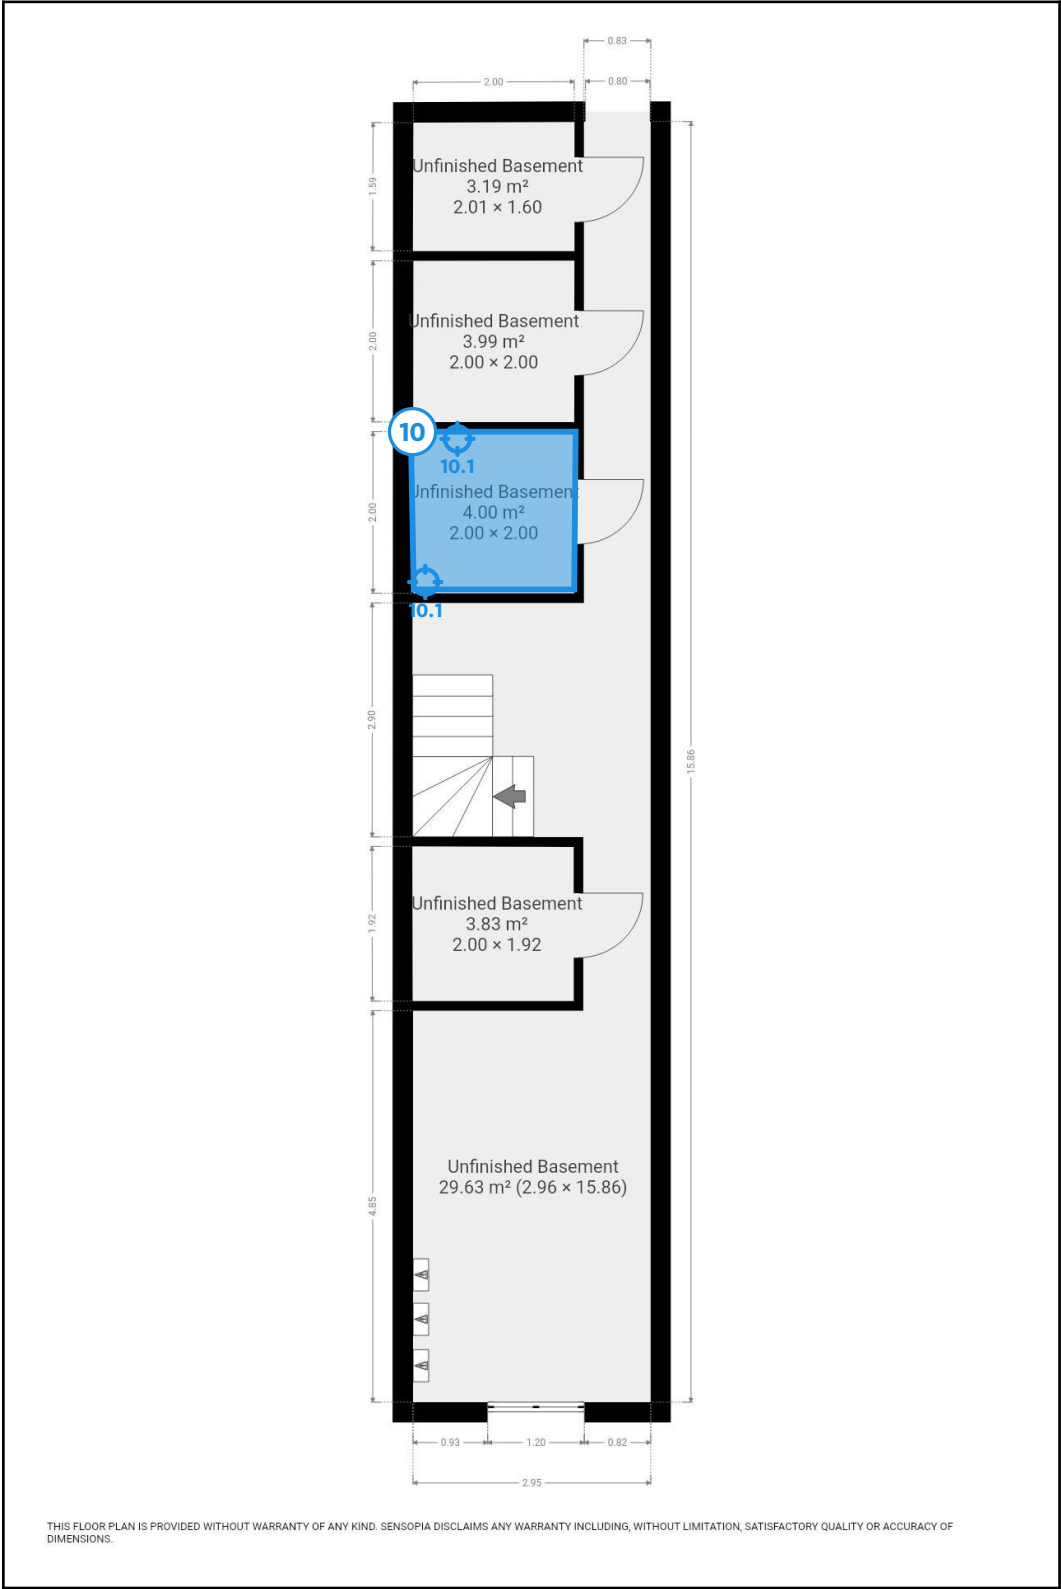
# Plan 1.1: V-1 Plafondpleister

| 10. Pleisterwerk plafond (kelder) | Geen asbest | - |

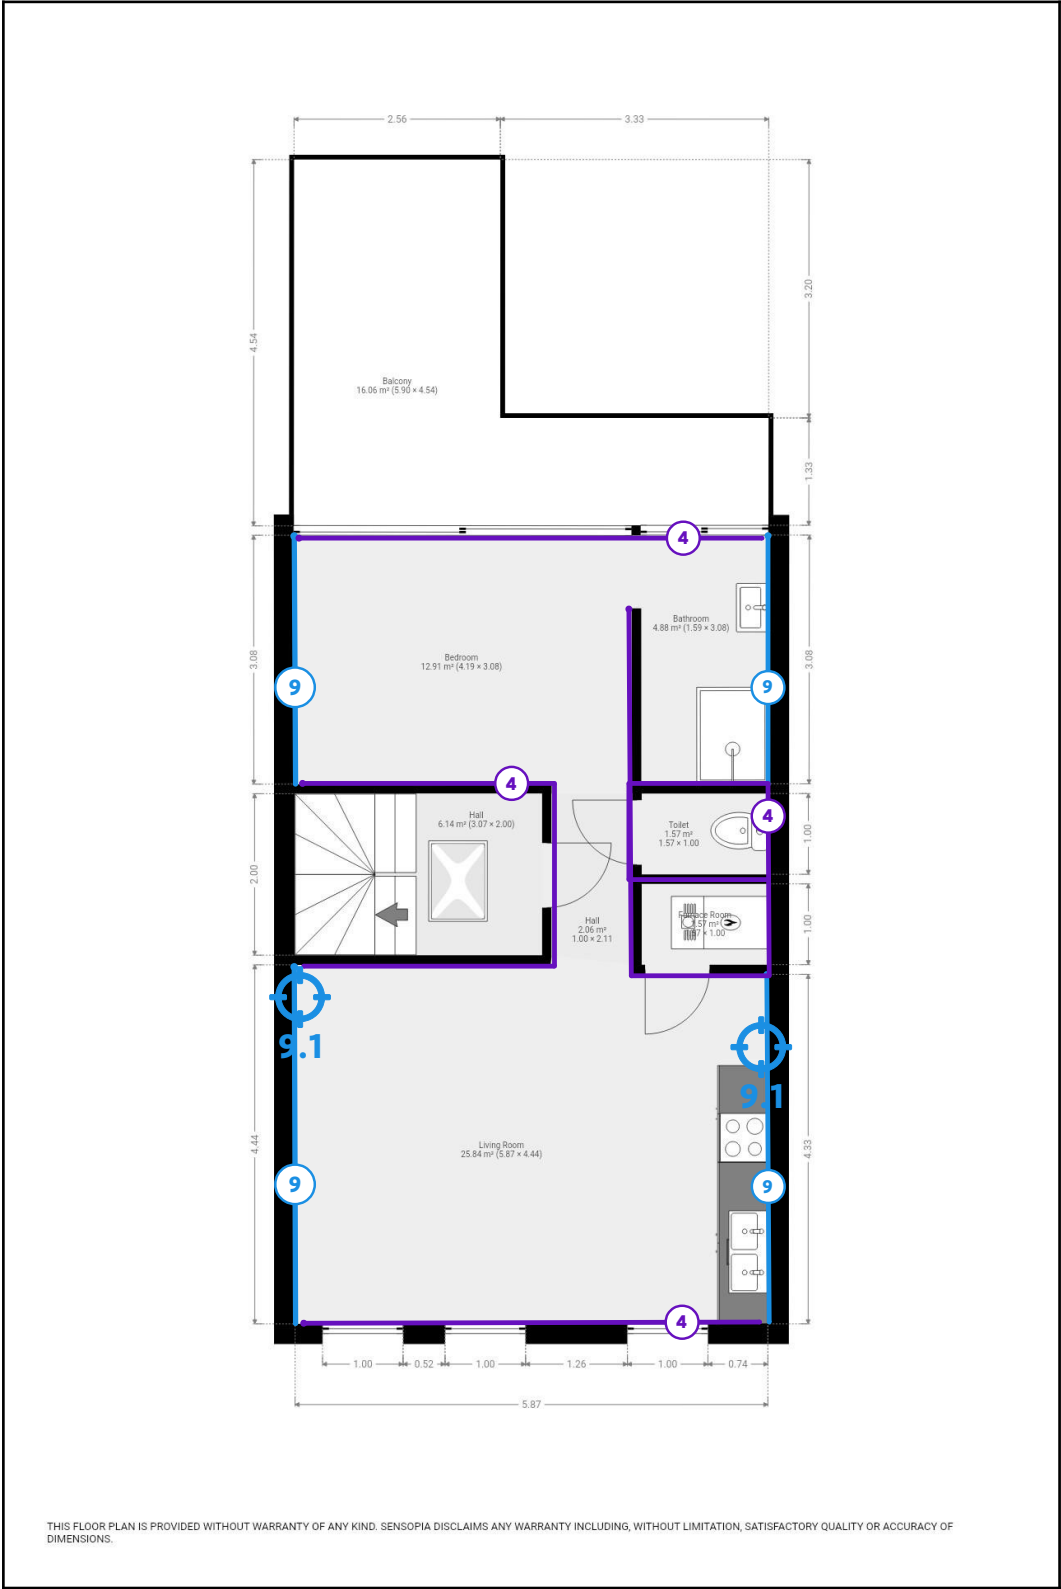
# Plan 1.2: V3 Pleisterwerk wand + valse wand

| 4. Mogelijks verdachte toepassing achter valse wand | Advies | - |
| 9. Pleisterwerk wand | Geen asbest | - |

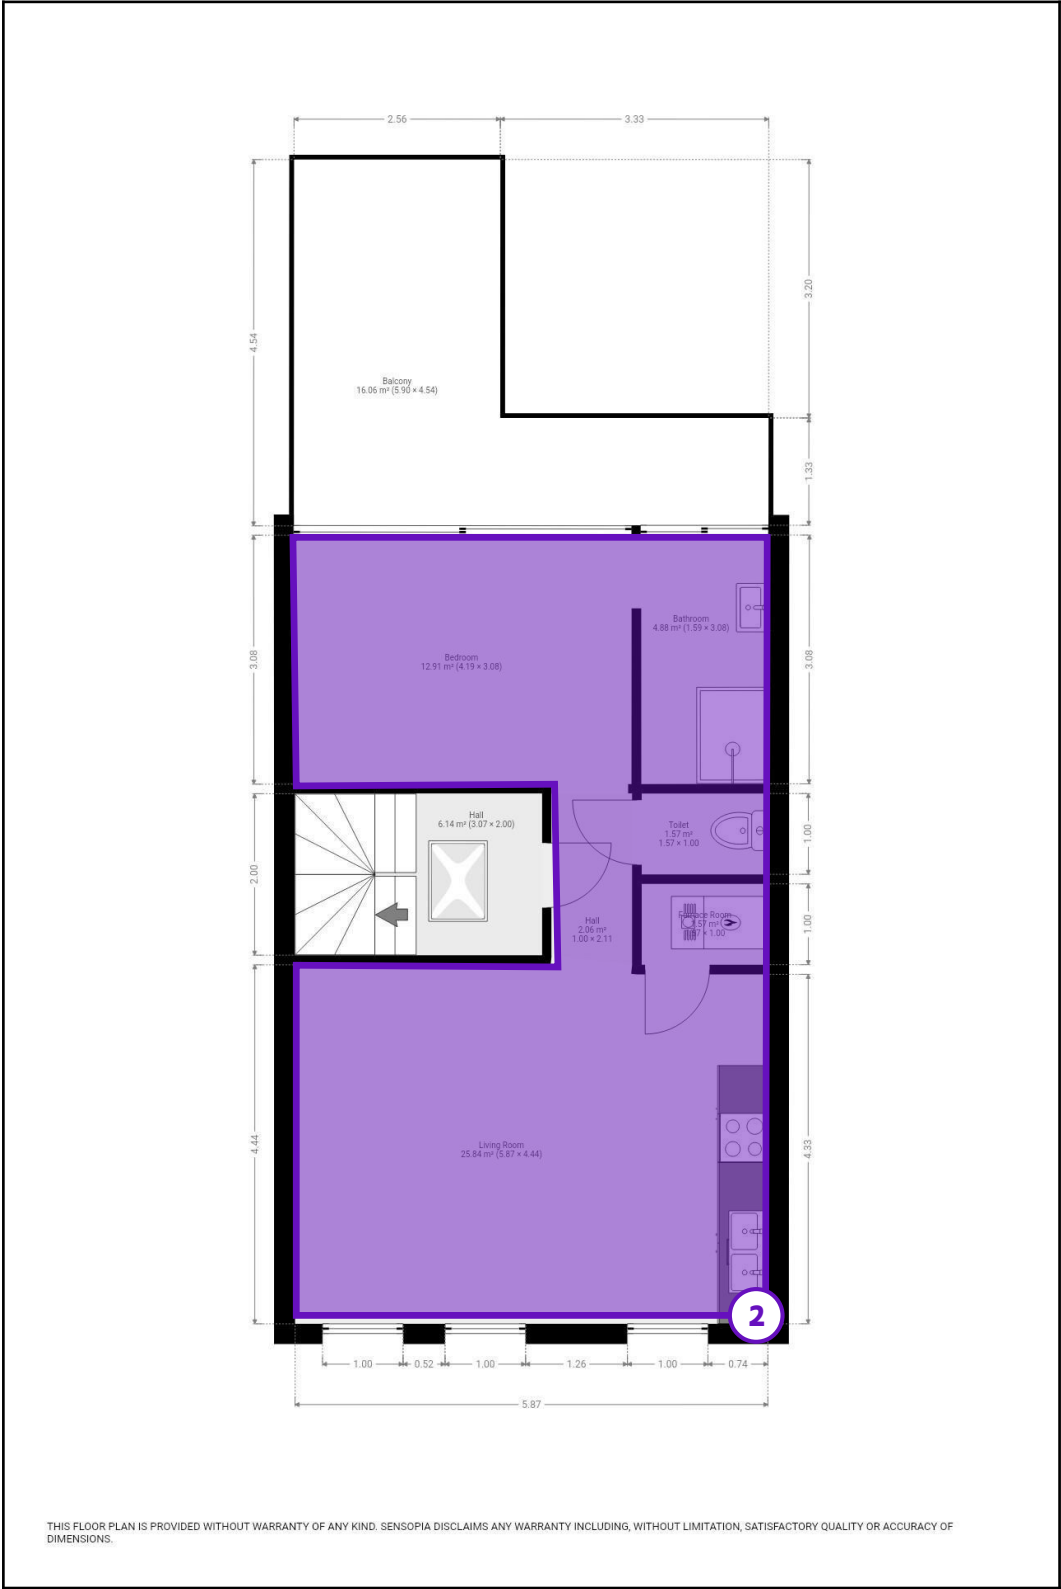
# Plan 1.3: V3 Valse plafond

| 2. Mogelijks verdachte toepassing achter vals<br>plafond | Advies | - |

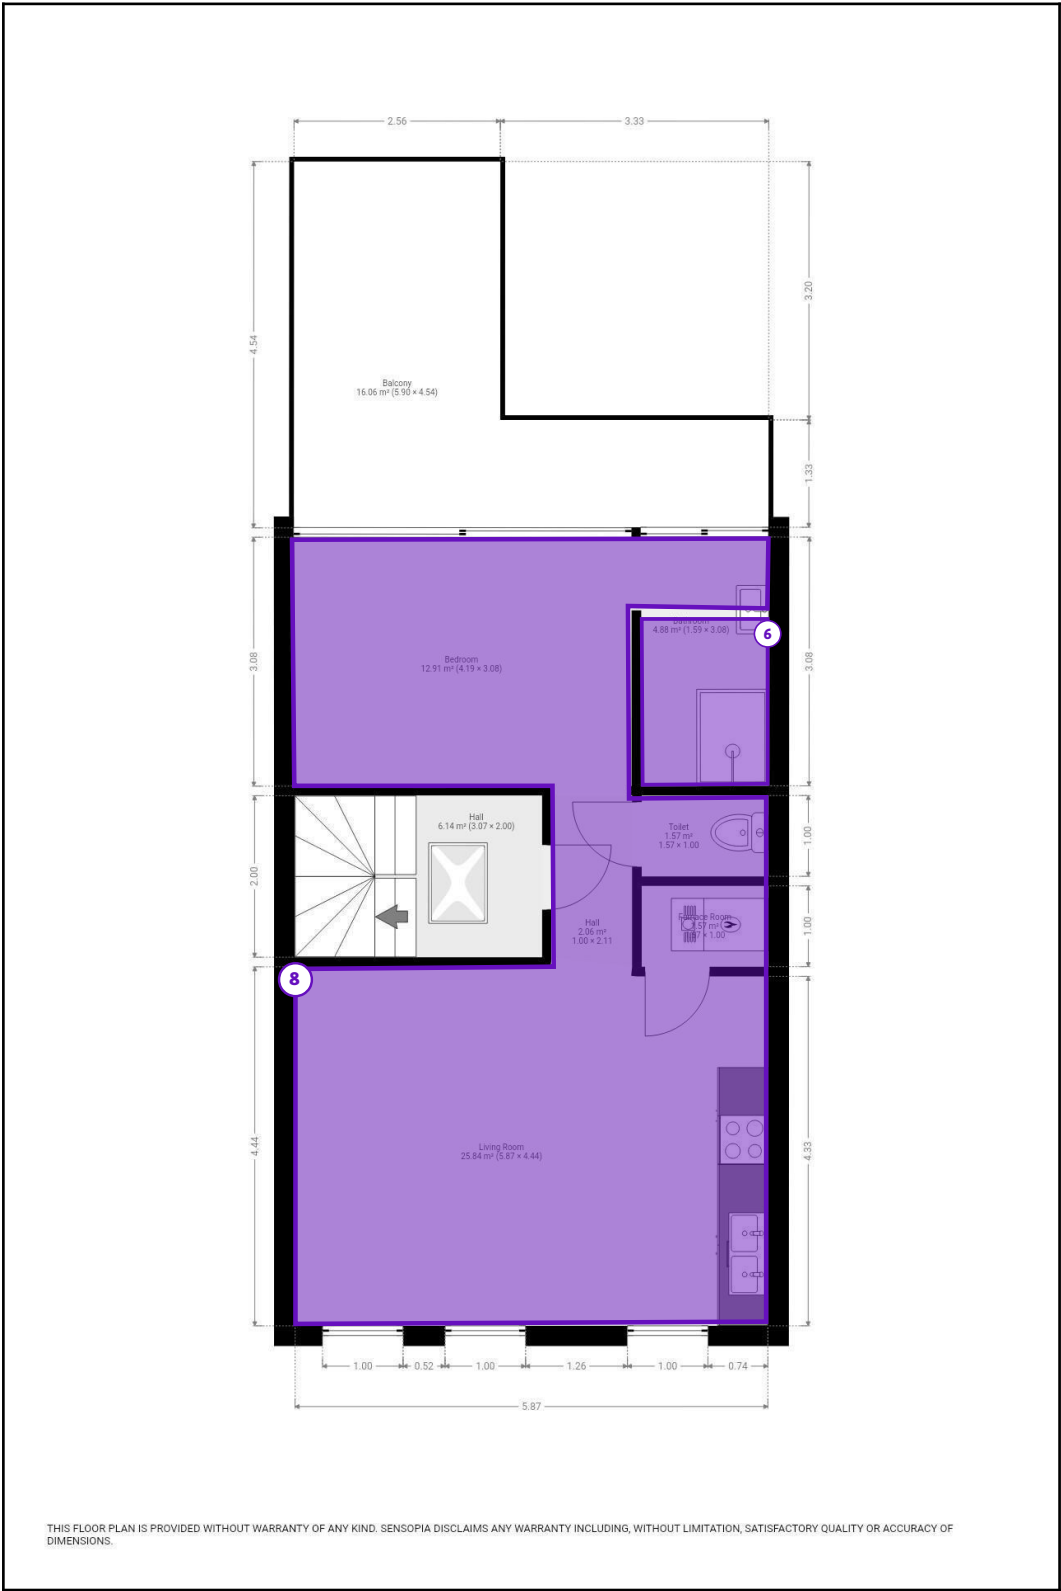
# Plan 1.4: V3 Lijm vloerbekleding

| 6. Lijm Vloertegels | Advies | - |
| 8. Lijm parket/laminaat | Advies | - |

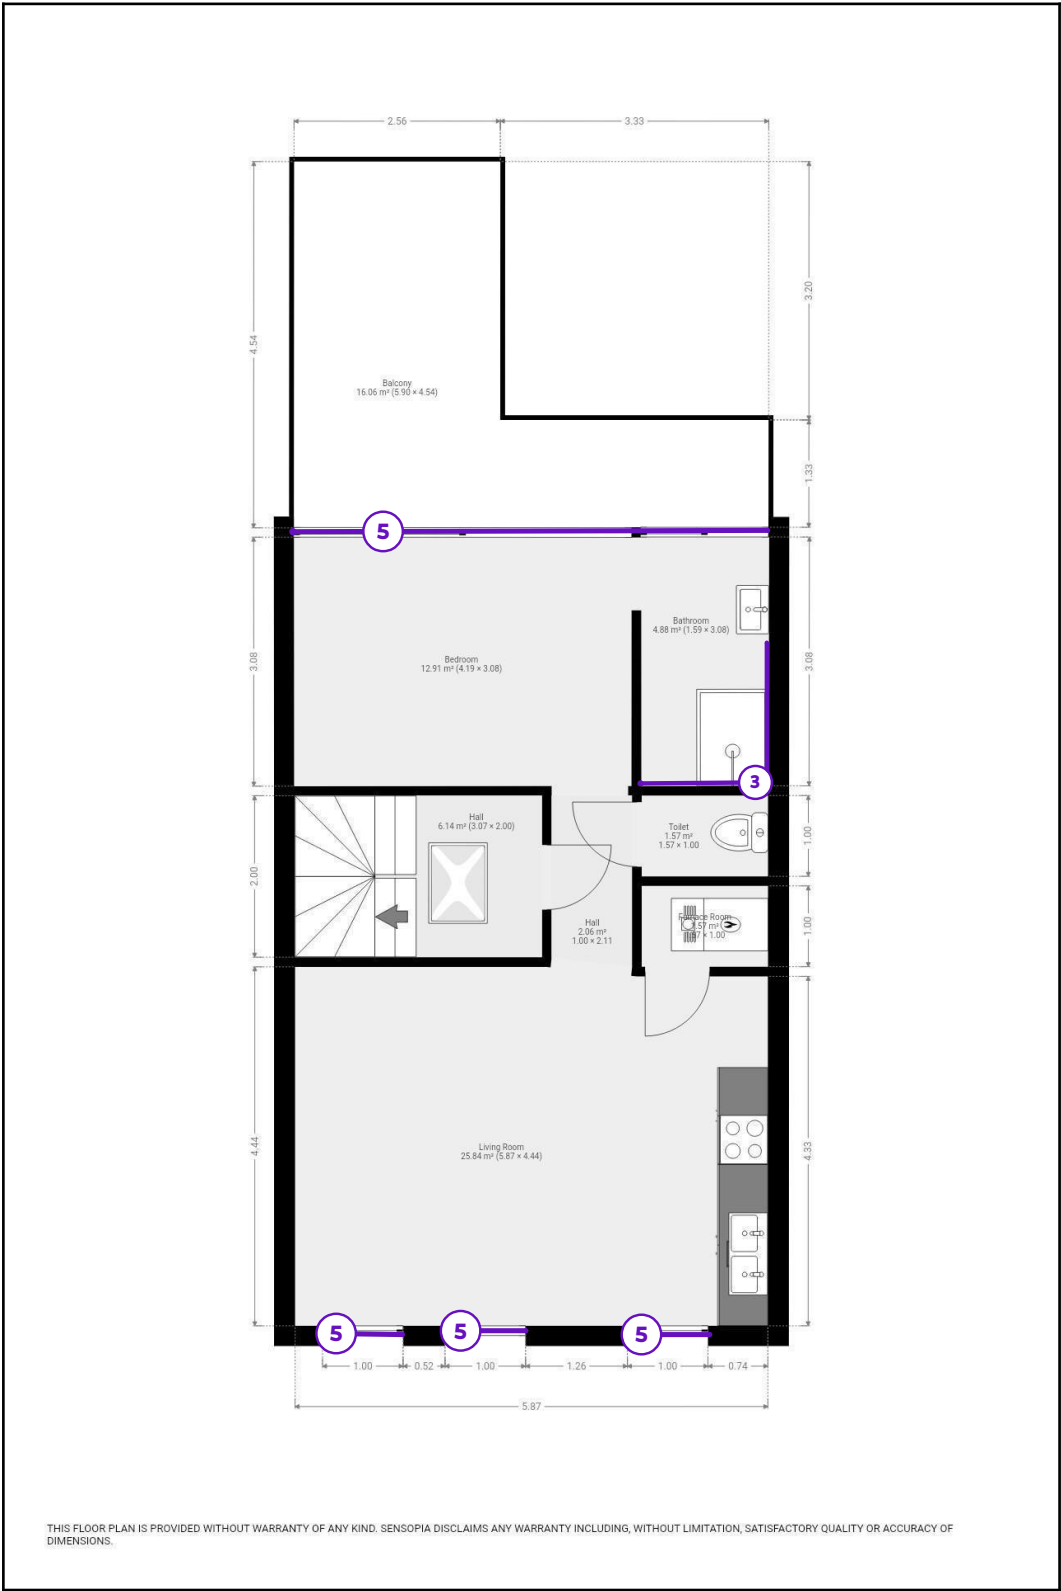
# Plan 1.5: V3 Lijm wandtegels + kitwerk ramen

| 3. Lijm wandtegels | Advies | - |
| 5. Kitwerk ramen | Advies | - |

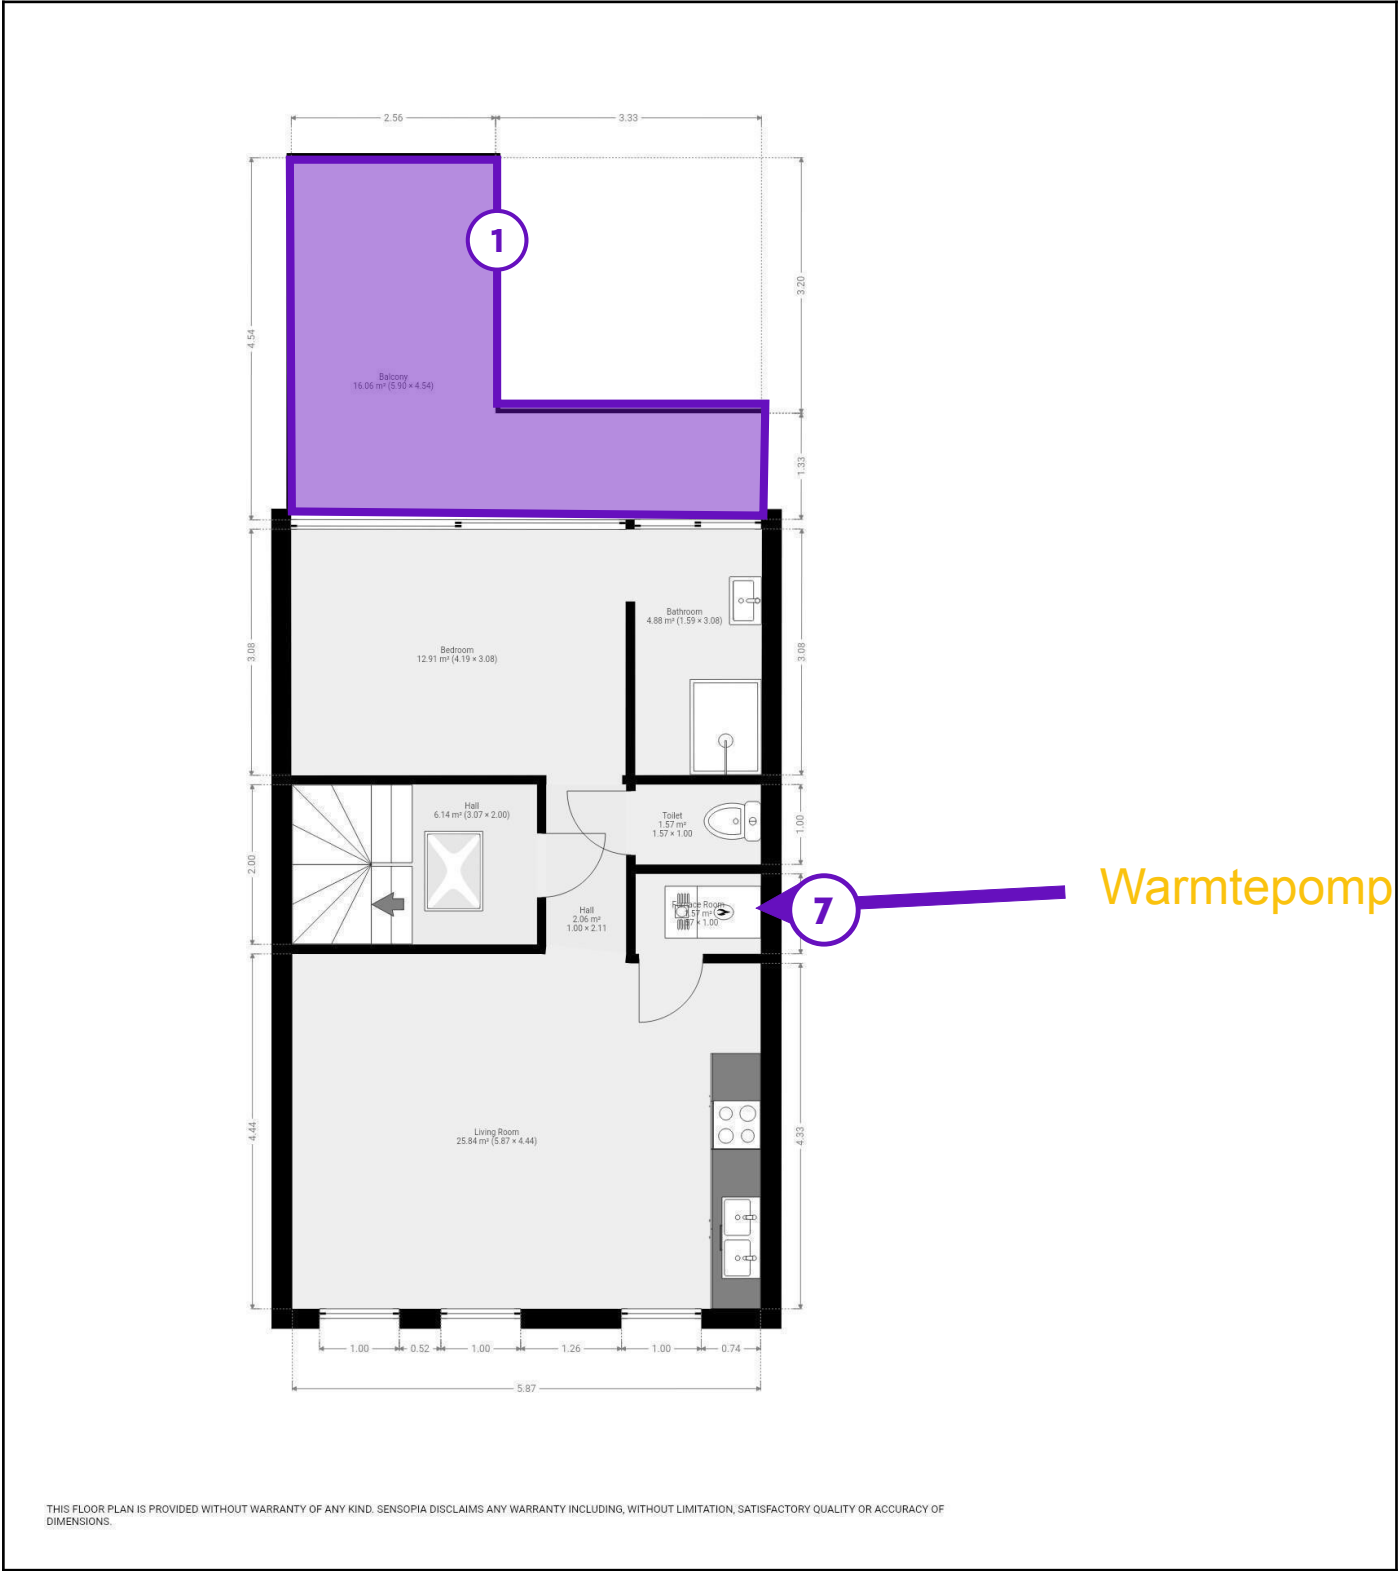
# Plan 1.6: V3 Cv-installatie + beperking

| Beschrijving | Type | Actie |
|---|---|---|
| 1. Terras | Beperking | - |

| 7. Cv-installatie | Advies | - |

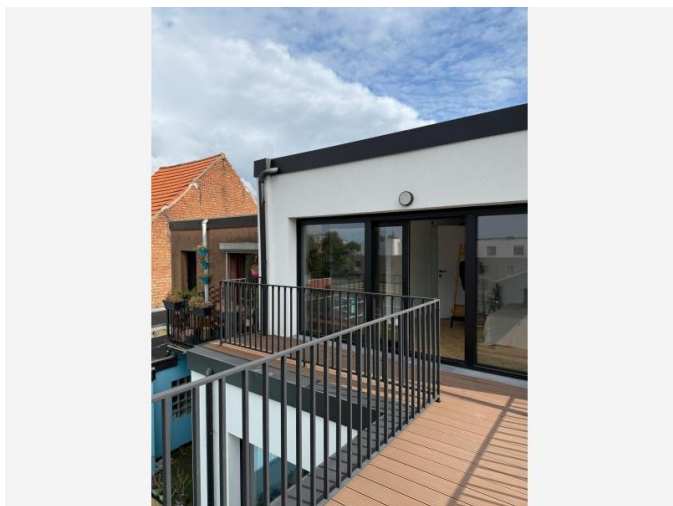
*Situeringsfoto*

**Reden:** Er is geen volledige risicobeoordeling mogelijk

**Uitleg van de asbestdeskundige:** Het terras is recent volledig gerenoveerd, het terras is volledig afgewerkt met een geschroefde bekleding. Het is echter niet duidelijk of er hieronder verdachte lagen bevinden. In geval van werken kan aanvullend of destructief onderzoek uitsluitel bieden.

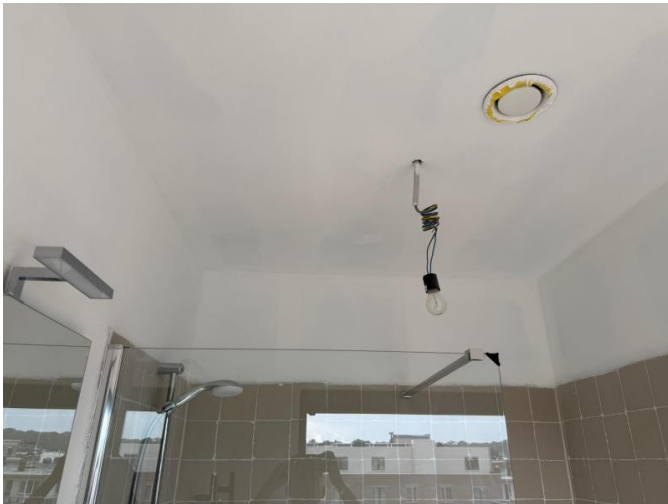
## Fiche 2: Mogelijks verdachte toepassing achter vals plafond

Het appartement is recent gerenoveerd en plafonds zijn afgewerkt met gipskartonplaat onderliggend kan nog oud pleisterwerk of andere verdachte toepassingen aanwezig zijn.

Bij verwijdering kan verder destructief of aanvullend onderzoek hierover uitsluitel geven

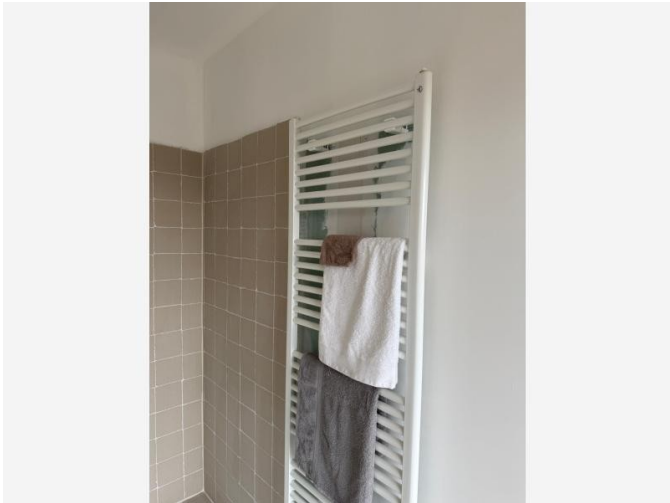
Oude wandtegels kunnen mogelijk verlijmd zijn met asbesthoudende materialen.

Onder de huidige tegels kunnen nog restanten aanwezig zijn van oude tegels of lijmlagen.

Bij verwijdering kan verder destructief of aanvullend onderzoek hierover uitsluitel geven.

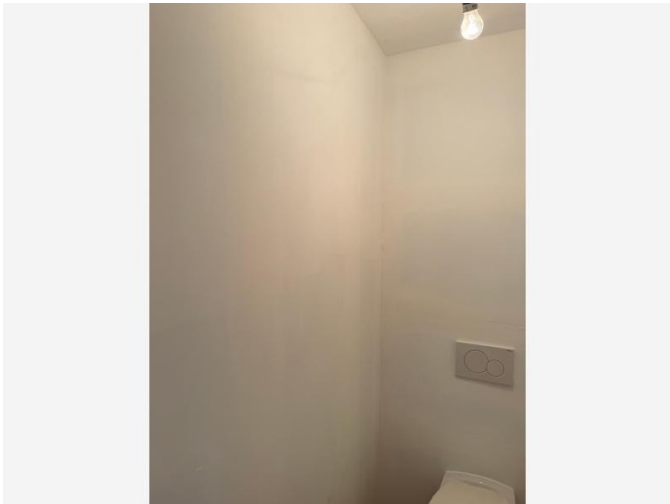
## Fiche 4: Mogelijks verdachte toepassing achter valse wand

Het appartement is recent gerenoveerd en sommige wanden zijn afgewerkt met gipskartonplaat achterliggend kan nog oud pleisterwerk of andere verdachte toepassingen aanwezig zijn.

Bij verwijdering kan verder destructief of aanvullend onderzoek hierover uitsluitel geven

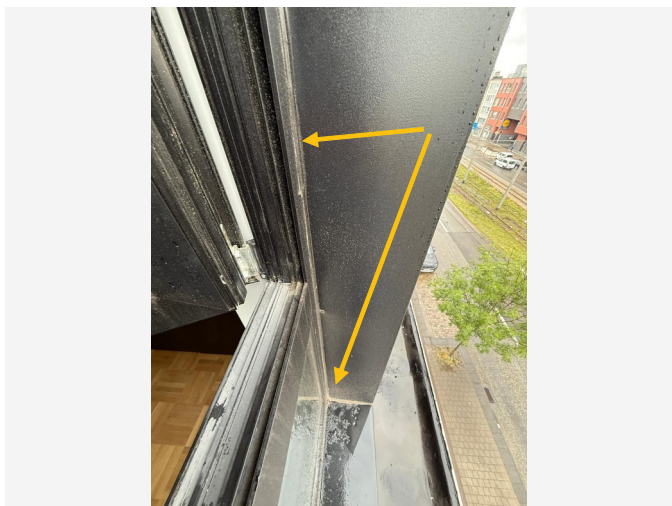
De mastiek werd gecontroleerd en als niet-asbesthoudend beschouwd. (zacht en elastisch)

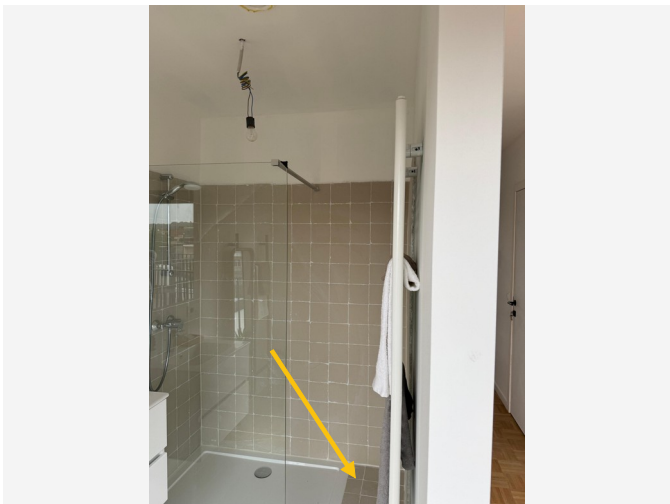
Oude tegels/ vloeren kunnen mogelijk verlijmd zijn met asbesthoudende materialen.

Onder de huidige vloeren kunnen nog restanten aanwezig zijn van oude vloeren.

Bij verwijdering kan verder destructief of aanvullend onderzoek hierover uitsluitel geven.

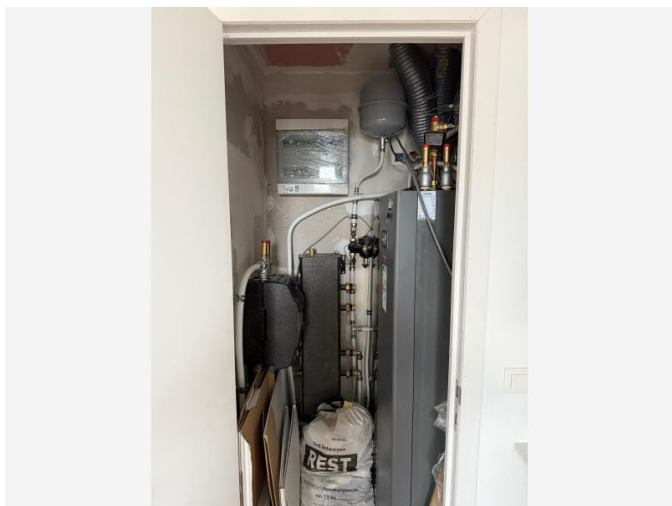
Het appartement is uitgerust met een nieuwe warmtepomp, vanwege het productiejaar is deze niet verdacht.

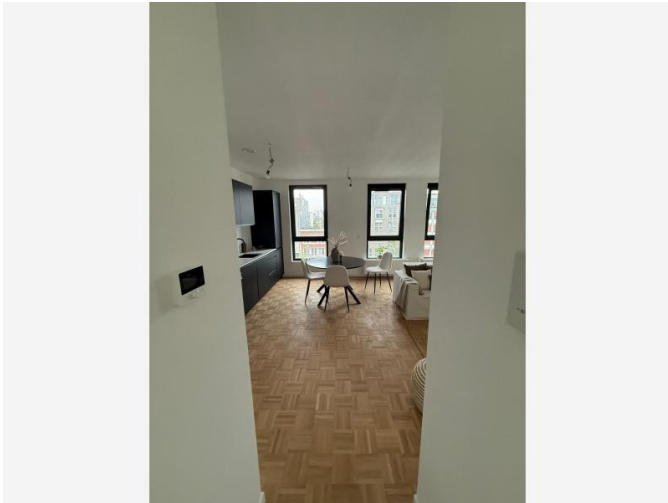
Oude parket/ laminaatvloeren kunnen mogelijk verlijmd zijn met asbesthoudende materialen.

Onder de huidige vloeren kunnen nog restanten aanwezig zijn van oude vloeren.

Bij verwijdering kan verder destructief of aanvullend onderzoek hierover uitsluitel geven.

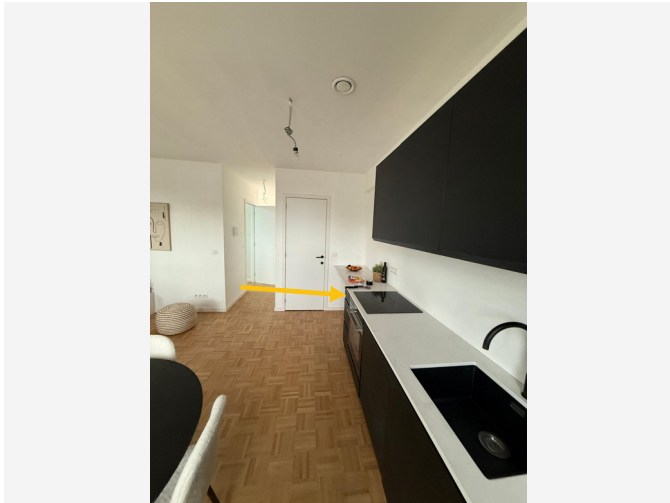
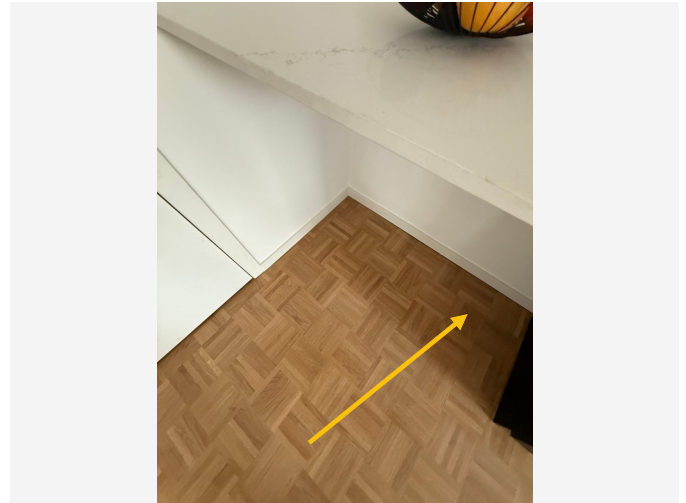
## Fiche 9: Pleisterwerk wand

Geen asbest

| Opmerking | <p>Volgens het inspectieprotocol is een monstername van het pleisterwerk verplicht om dit te identificeren als niet-asbesthoudend.</p> <p>Locatie staalnames: individuele ruimte: woonkamer / natte ruimte: keuken / stookplaats: NVT (valse wand) / traphal: NVT</p> <p>De vermelde oppervlaktes en volumes betreffen een beredeneerde schatting. Er worden geen rechten verleend aan deze oppervlaktes/volumes. De dikte is een schatting die voorkomt uit de monsterplaatsen en is daarom niet altijd representatief. Er bevinden zich enkele valse wanden. Het is niet duidelijk of er pleisterwerk aanwezig is achter deze valse wanden, het is aangewezen om bijkomend onderzoek uit te voeren bij werken.</p> |

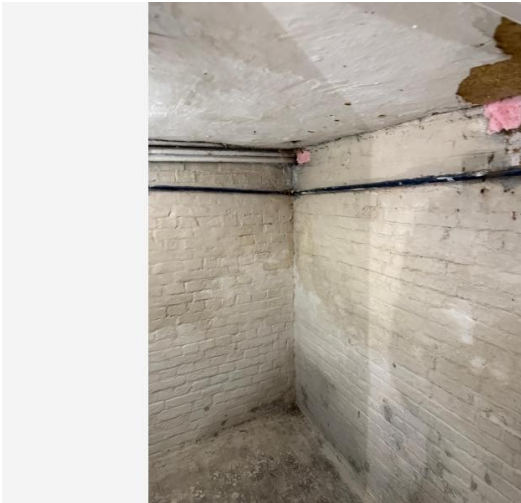
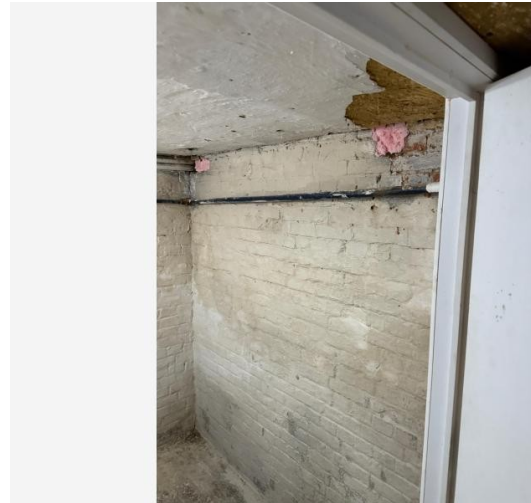
## Fiche 10: Pleisterwerk plafond (kelder)

Geen asbest

| Opmerking | <p>Volgens het inspectieprotocol is een monstername van het pleisterwerk verplicht om dit te identificeren als niet-asbesthoudend.</p> <p>Locatie staalnames: kelder 2x</p> <p>De vermelde oppervlaktes en volumes betreffen een beredeneerde schatting. Er worden geen rechten verleend aan deze oppervlaktes/volumes. De dikte is een schatting die voorkomt uit de monsterplaatsen en is daarom niet altijd representatief.</p> |
