# Asbestinventarisatetest

Gabriëllastraat 3, 2020 Antwerpen

Attestnummer : **20250629-000033.000**

Uitgegeven op : **29.06.2025**

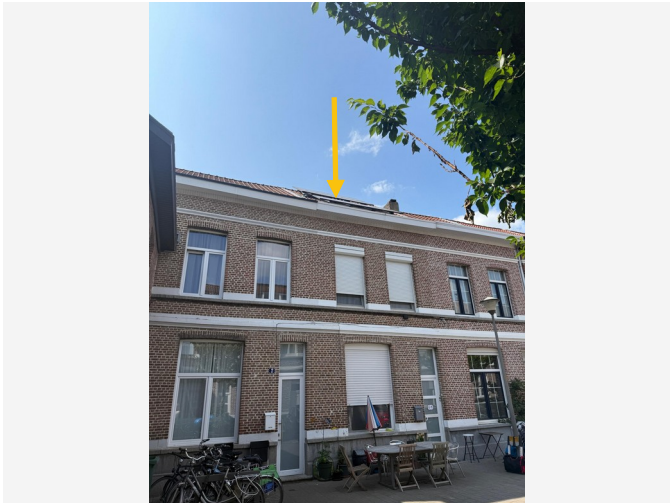
Situeringsfoto

**Reden:** Er is geen volledige risicobeoordeling mogelijk

**Uitleg van de asbestdeskundige:** Het dak is langs de buitenzijde niet inspecteerbaar, langs de binnenzijde is het dak afgewerkt met beplating type Gipskartonplaat, pvc en is er geen zicht mogelijk op een mogelijks verdacht onderdak. In geval van renovatie / werken is bijkomend onderzoek aangewezen.

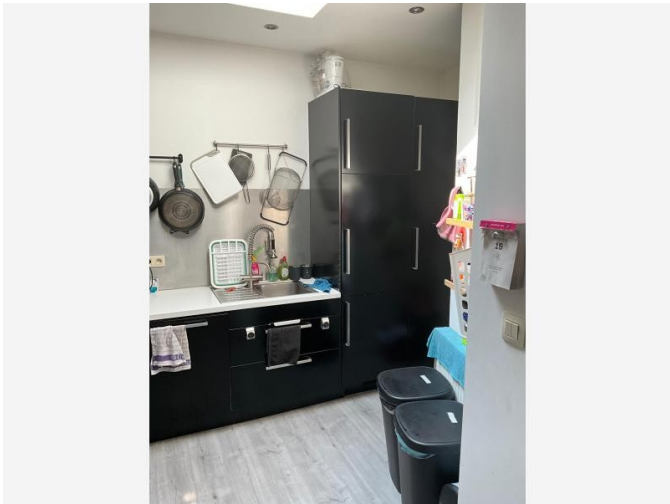
## Fiche 2: Mogelijks asbestverdachte toepassing achter valse wand

Woning is recent gerenoveerd en sommige wanden zijn afgewerkt met gipskartonplaat onderliggend kan nog oud pleisterwerk aanwezig zijn.

Bij verwijdering kan verder destructief of aanvullend onderzoek hierover uitsluitel geven.

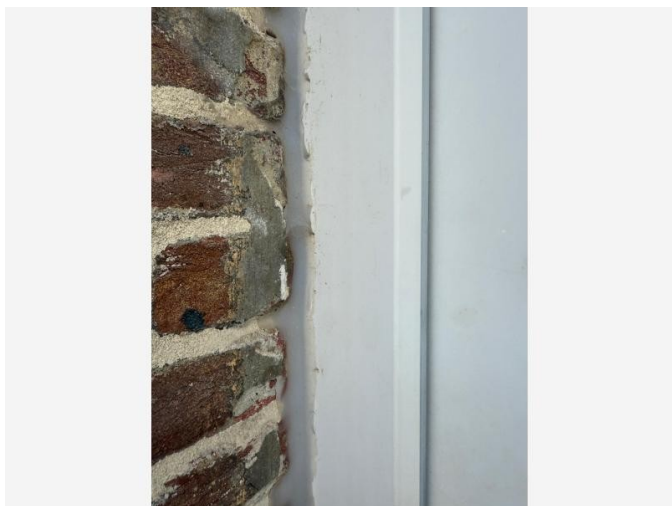
Het kitwerk van de ramen is geïnspecteerd en niet asbestverdacht (transparant en flexibel).

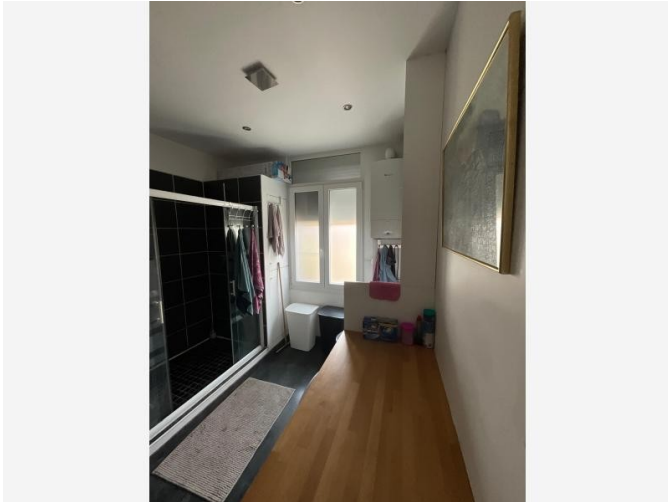
## Fiche 4: Mogelijks asbestverdachte toepassing achter vals plafond woning

Woning is recent gerenoveerd en sommige plafonds zijn afgewerkt met gipskartonplaat onderliggend kan nog oud pleisterwerk aanwezig zijn.

Bij verwijdering kan verder destructief of aanvullend onderzoek hierover uitsluitel geven.

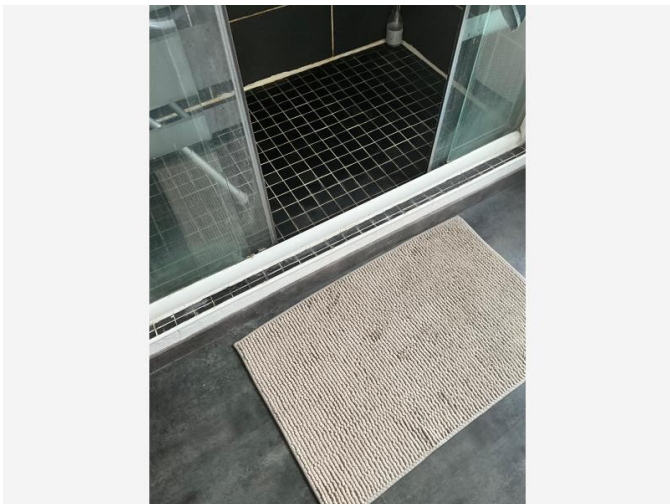
Oude tegels/ vloeren kunnen mogelijk verlijmd zijn met asbesthoudende materialen.

Onder de huidige vloeren kunnen nog restanten aanwezig zijn van oude vloeren.

Bij verwijdering kan verder destructief of aanvullend onderzoek hierover uitsluitel geven.

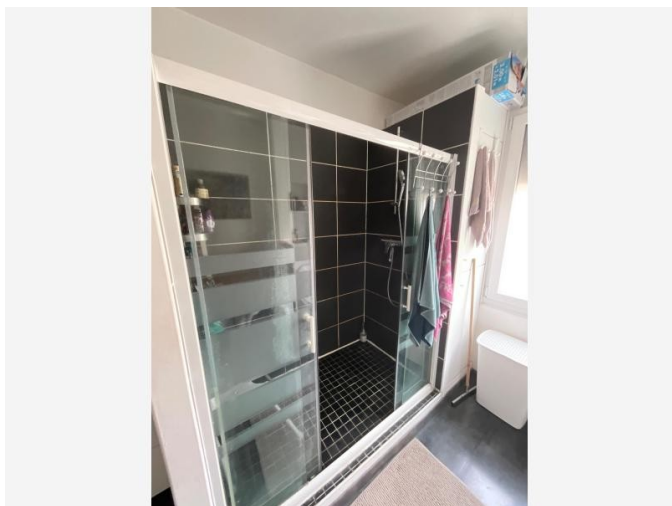
Oude tegels kunnen mogelijk verlijmd zijn met asbesthoudende materialen.

Onder de huidige tegels kunnen nog restanten aanwezig zijn van oude lijmlagen of tegels.

Bij verwijdering kan verder destructief of aanvullend onderzoek hierover uitsluitel geven.

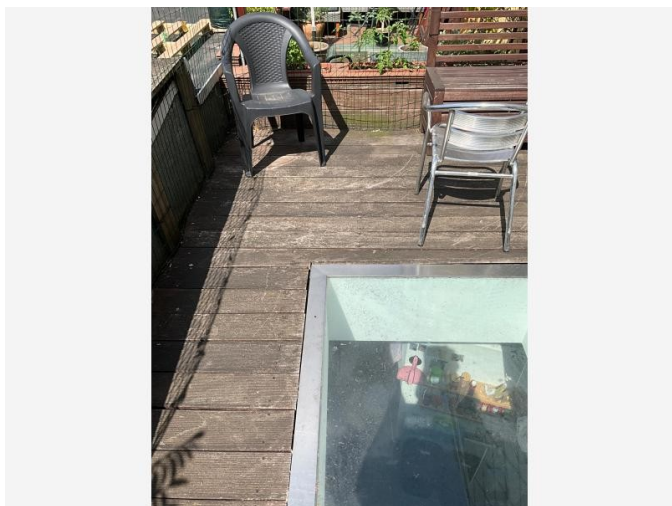
Het dakterras is afgewerkt met Bankirai planken, het is niet duidelijk of er zich onder het terras mogelijk asbestverdachte lagen bevinden. In geval van werken of renovatie is aanvullend onderzoek aangewezen.

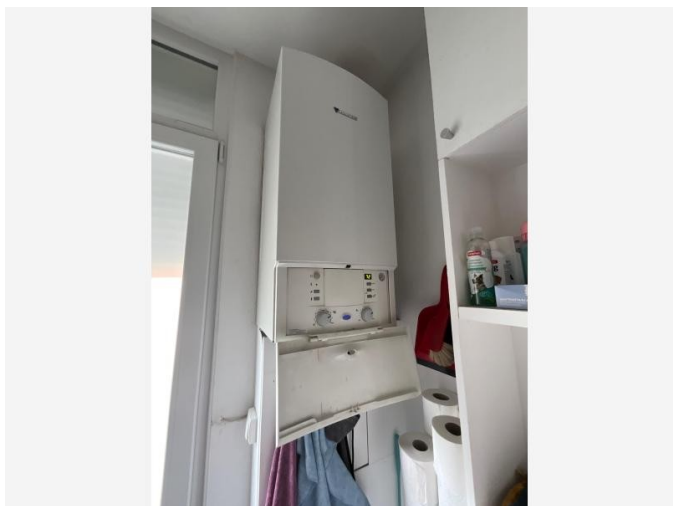
De doorstromer is op basis van het productiejaar niet verdacht.

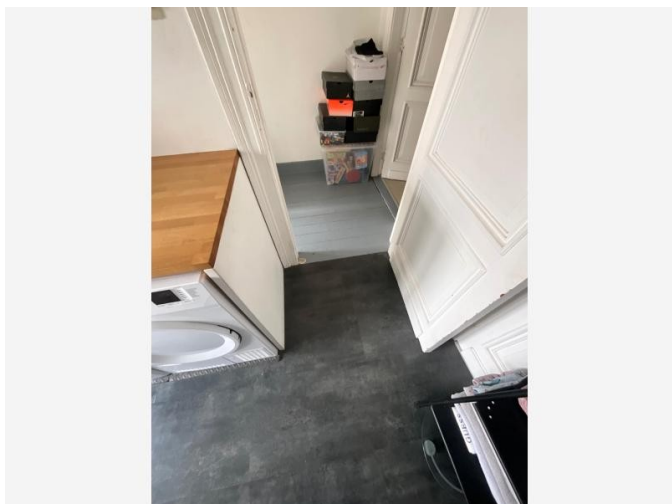
Oude parket/ laminaatvloeren kunnen mogelijk verlijmd zijn met asbesthoudende materialen.

Onder de huidige vloeren kunnen nog restanten aanwezig zijn van oude vloeren.

Bij verwijdering kan verder destructief of aanvullend onderzoek hierover uitsluitel geven.

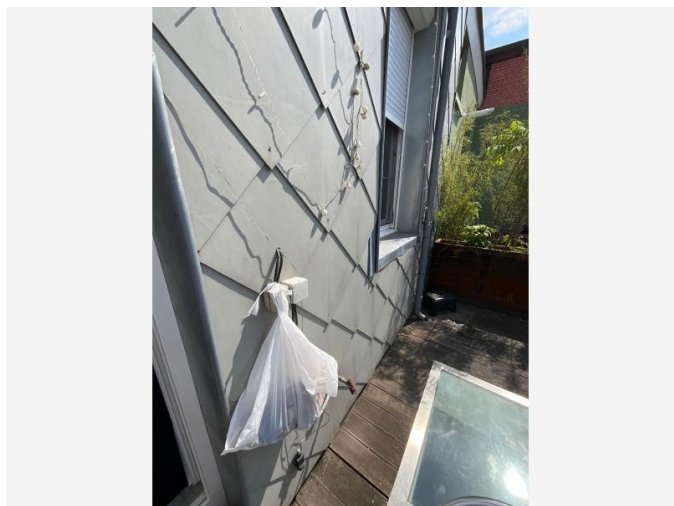
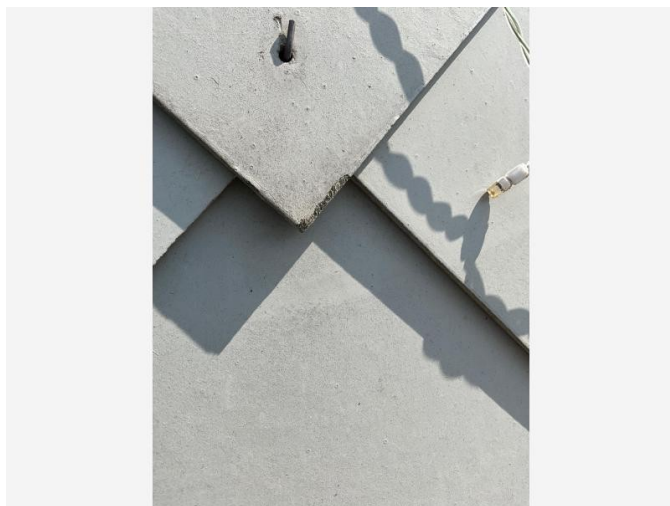
## Fiche 10: Cementlei

Geen asbest

| # | Type | Referentie | Resultaat |
|---|---|---|---|
| 10.1 | Puntmonster | Mm03 | Geen asbest |

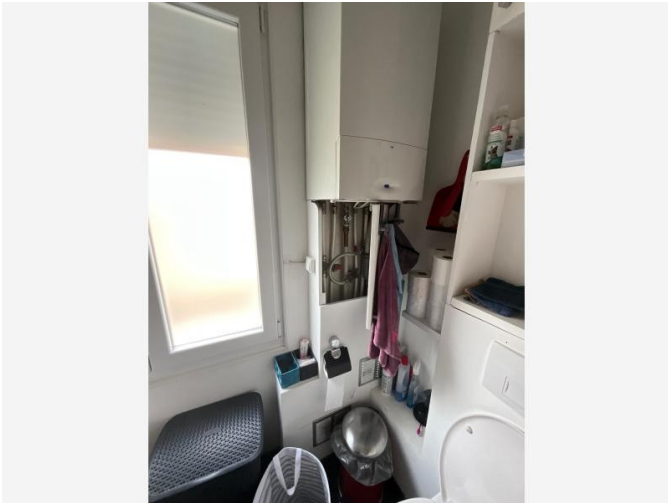
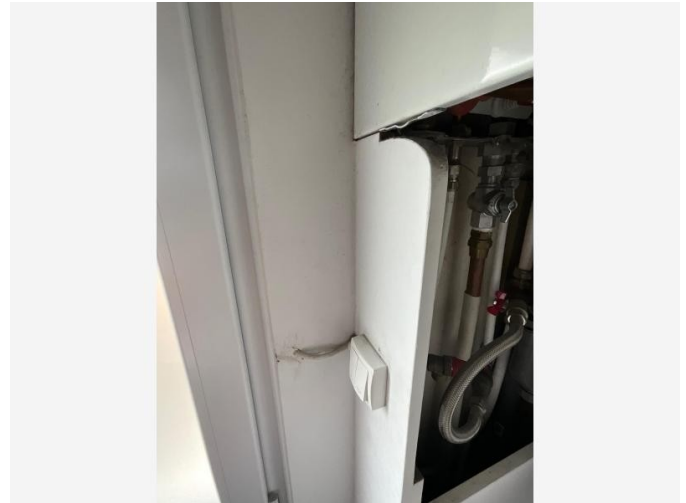
## Fiche 11: Pleisterwerk wand

Geen asbest

| # | Type | Referentie | Resultaat |
|---|---|---|---|
| 11.1 | Mengmonster | Mm01 | Geen asbest |

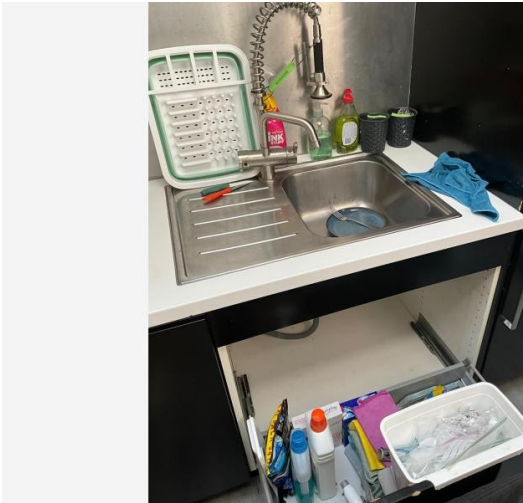
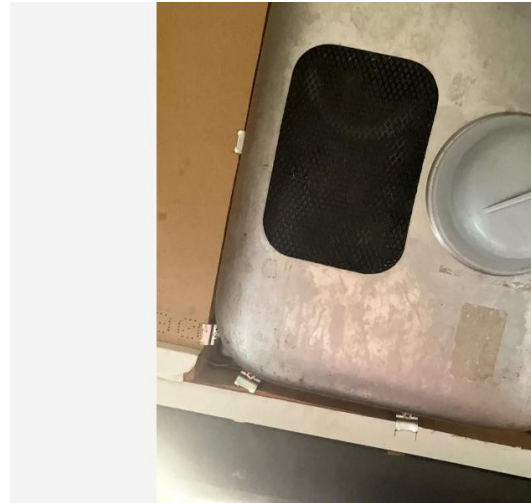
## Fiche 12: Dreunplaat gootSteen

Geen asbest

| # | Type | Referentie | Resultaat |
|---|---|---|---|
| 12.1 | Puntmonster | Mm04 | Geen asbest |

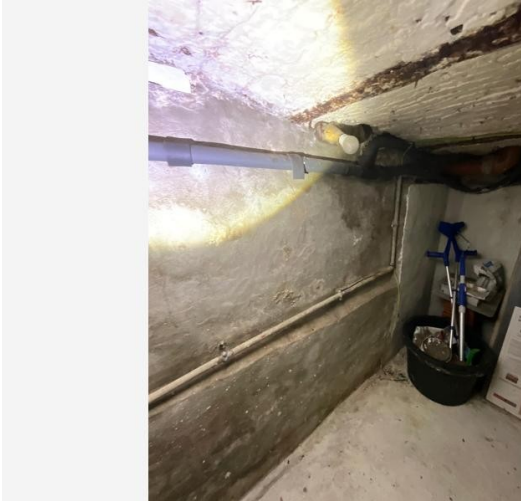
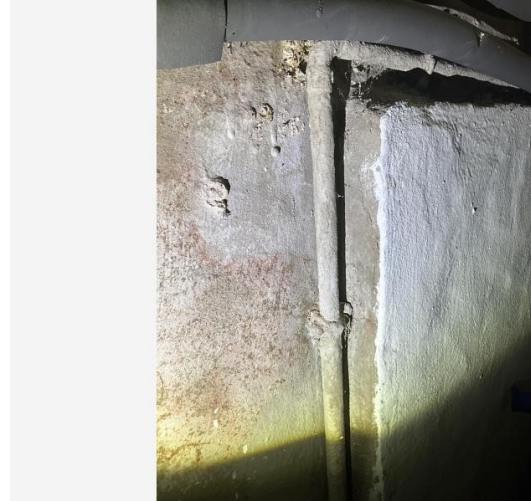
## Fiche 13: Cementpleister kelder

Geen asbest

| # | Type | Referentie | Resultaat |
|---|---|---|---|
| 13.1 | Mengmonster | Mm02 | Geen asbest |
