# Asbestinventarisatetest

Lange Slachterijstraat 25, 2060 Antwerpen

Attestnummer : 20251012-000116.000

Uitgegeven op : 12.10.2025

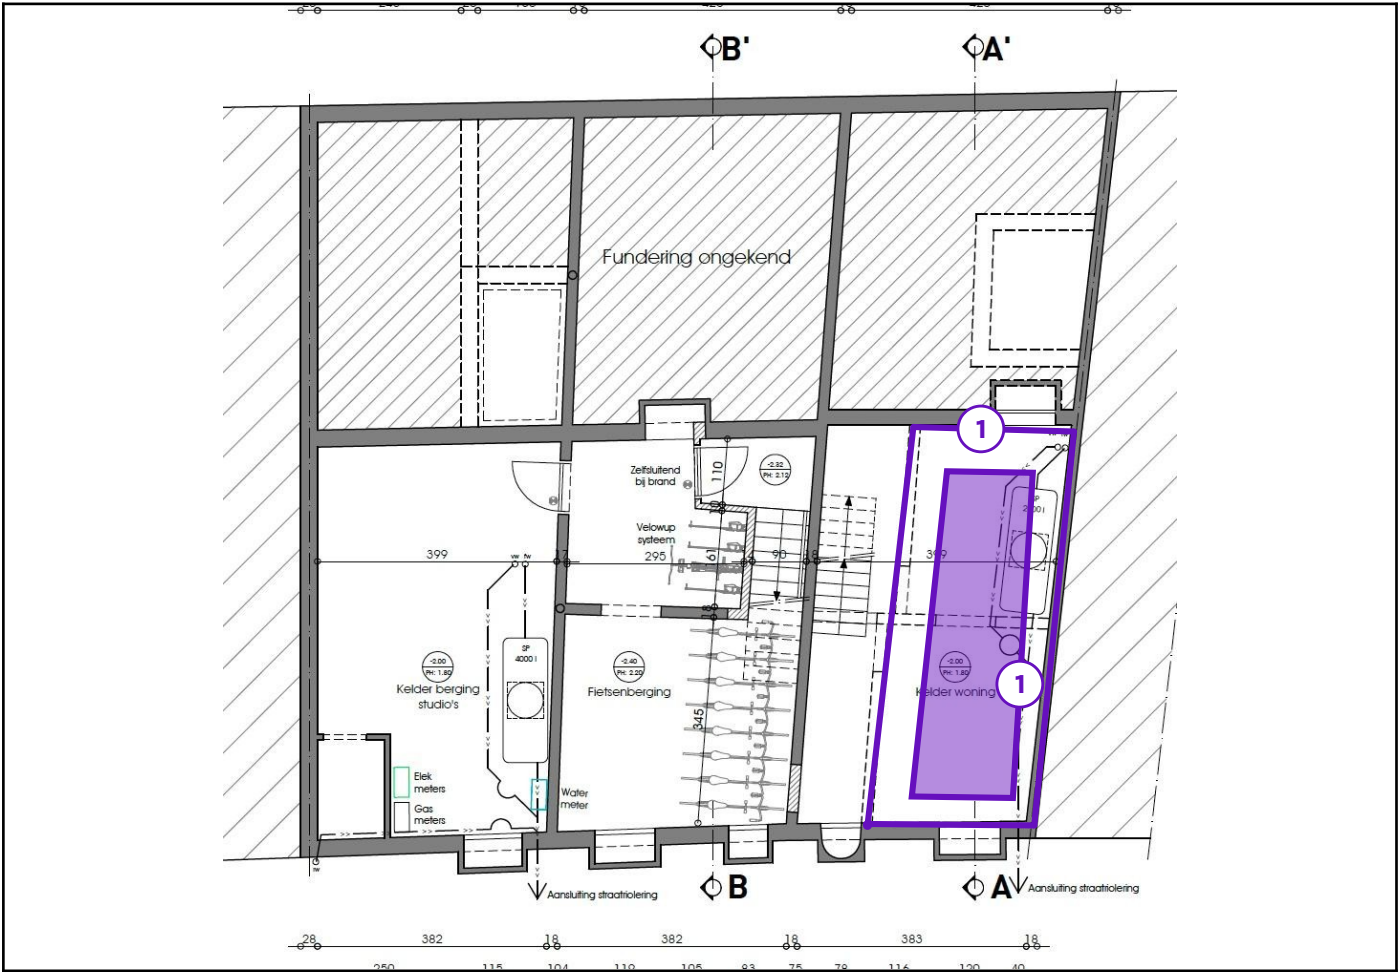
# Plan 1.1: Kelder

**Uitleg van de asbestdeskundige:** Op de plannen is er een kelderruimte ingetekend. De garage is betegeld en er is een luik aanwezig. Het is luik is vastgevezen.

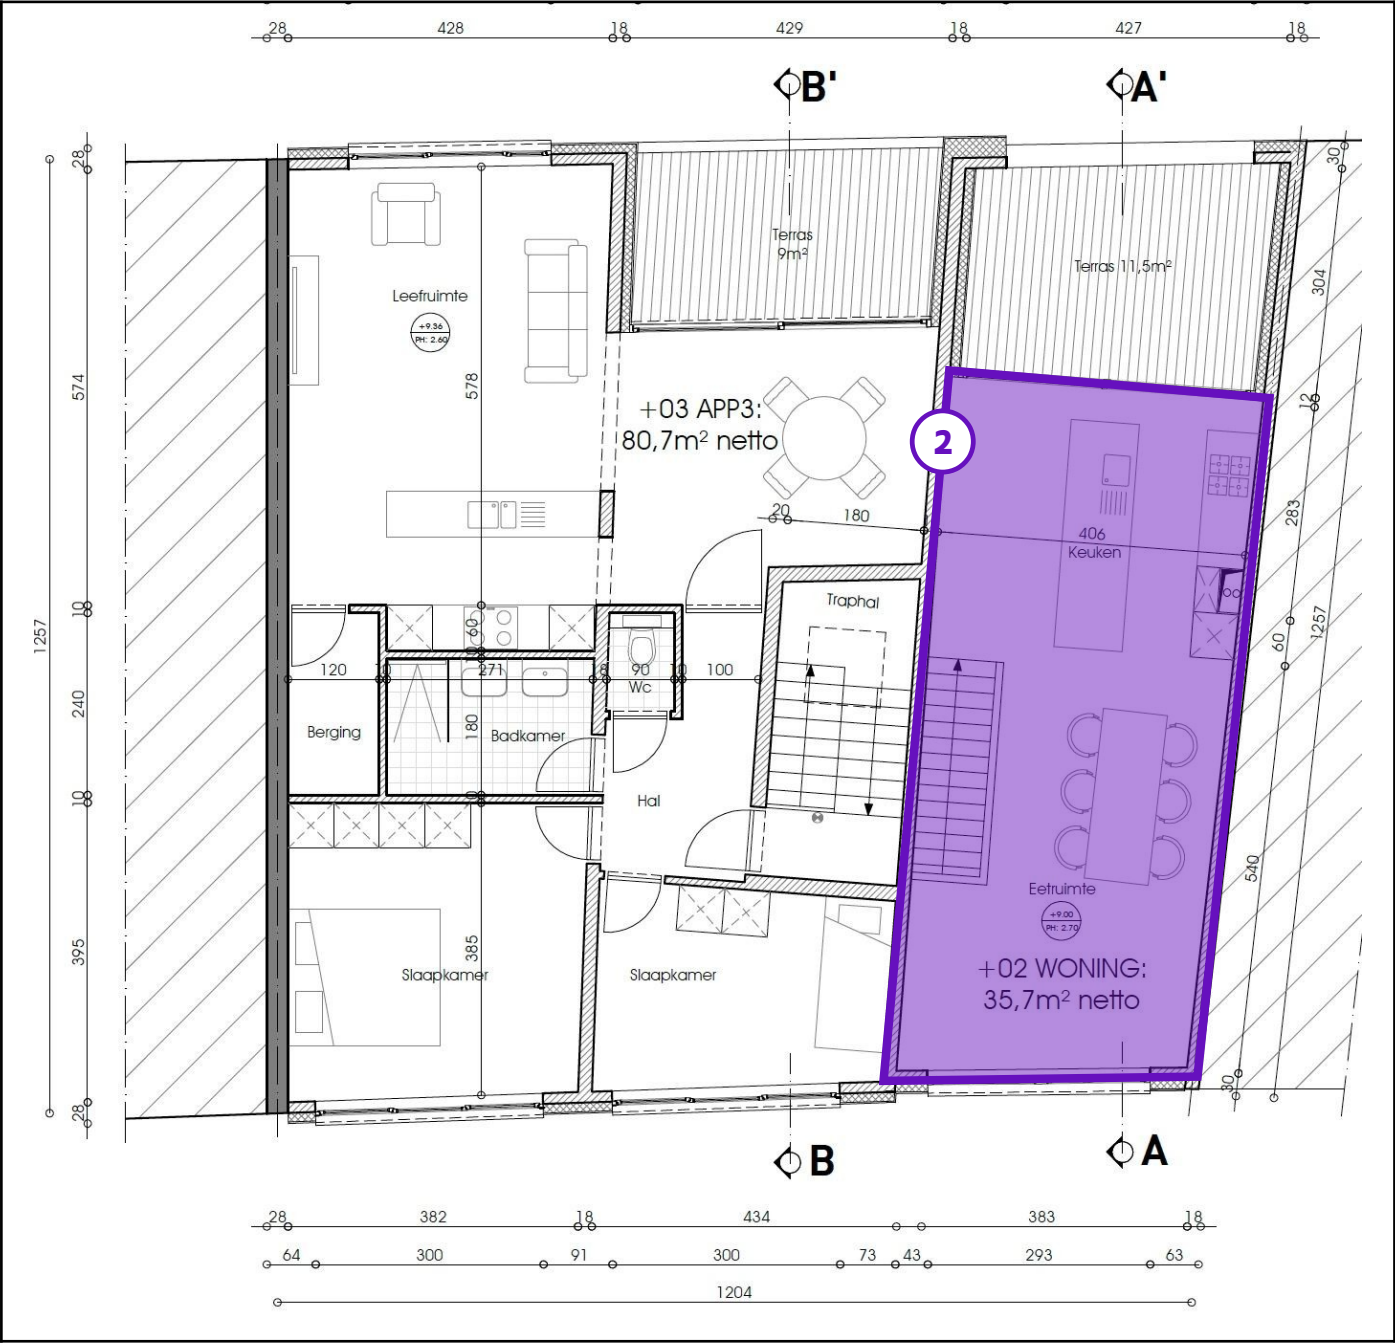
# Plan 1.13: Dak

**Uitleg van de asbestdeskundige:** Het dak is niet bereikbaar op een veilige manier.

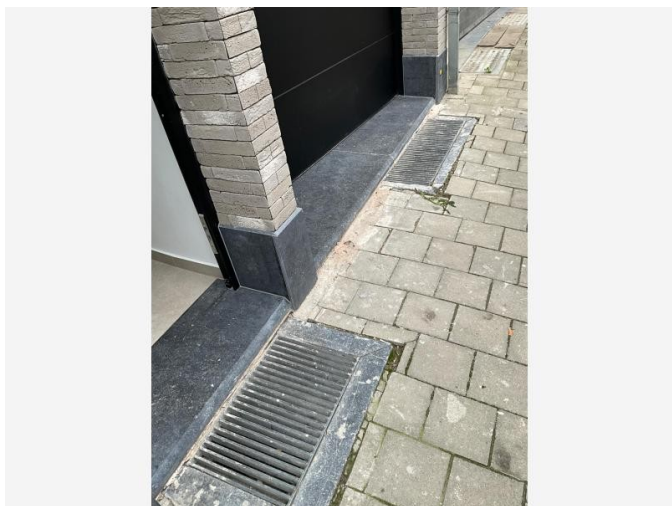
*Situeringfoto*

**Reden:** Slotvaste toegangspoort, -deur of -luik

Verder aanvullend onderzoek kan uitsluitsel geven over de aanwezige materialen.

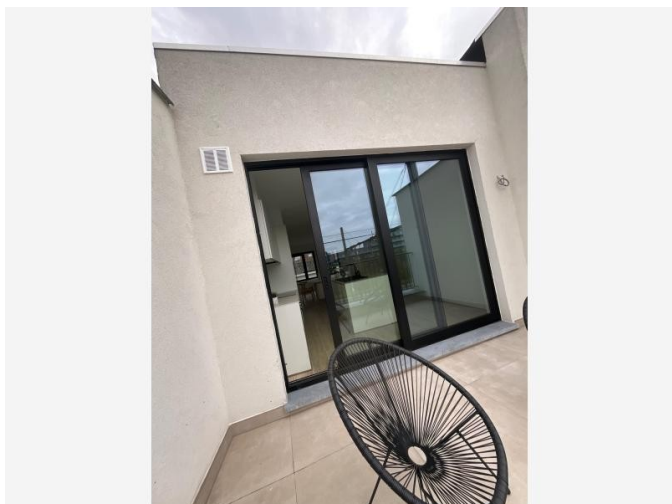
*Situeringsfoto*

**Reden:** Het te onderzoeken materiaal situeert zich hoger dan 3,50 m te rekenen vanaf een veilige ondergrond

Verder aanvullend onderzoek kan uitsluitsel geven over de verdere samenstelling van het dak.

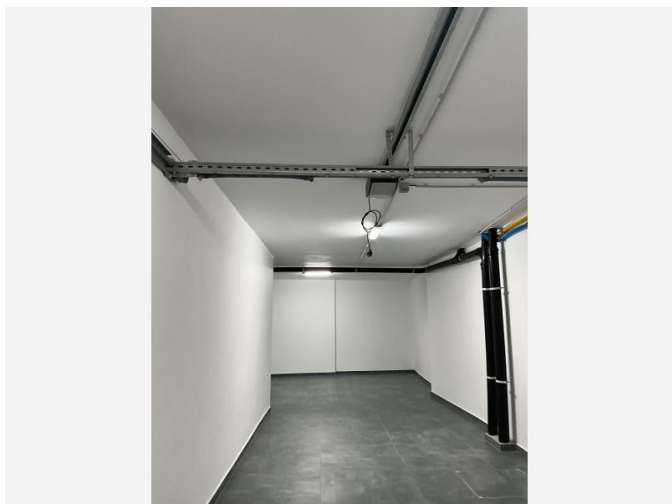
Vrije foto

Woning is recent gerenoveerd en plafonds zijn afgewerkt met gipskartonplaat onderliggend kan nog oud pleisterwerk aanwezig zijn.

Bij verwijdering kan verder destructief of aanvullend onderzoek hierover uitsluitsel geven.

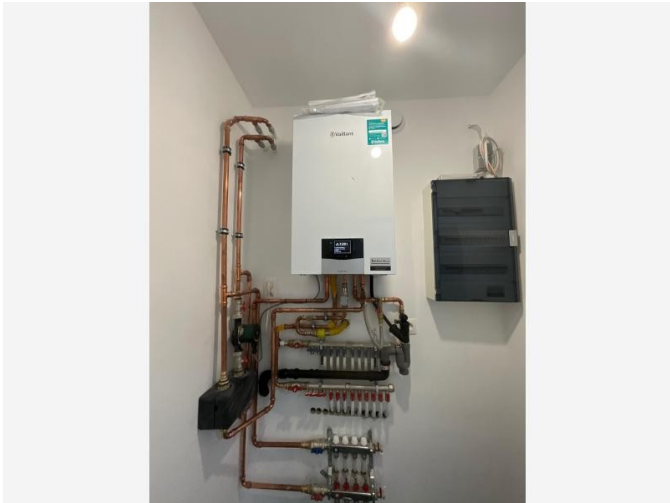
Vrije foto

Recente ketel, bouwjaar 2024.

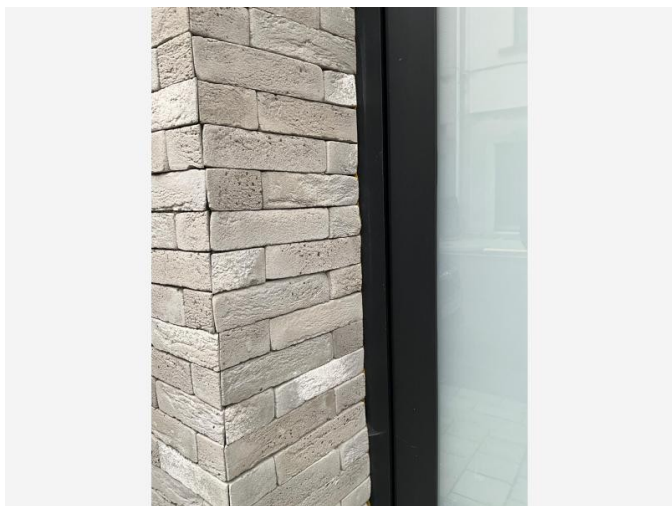
*Vrije foto*

Ramen zijn vernieuwd in 2025 geen asbestverdachte materialen zichtbaar aanwezig.

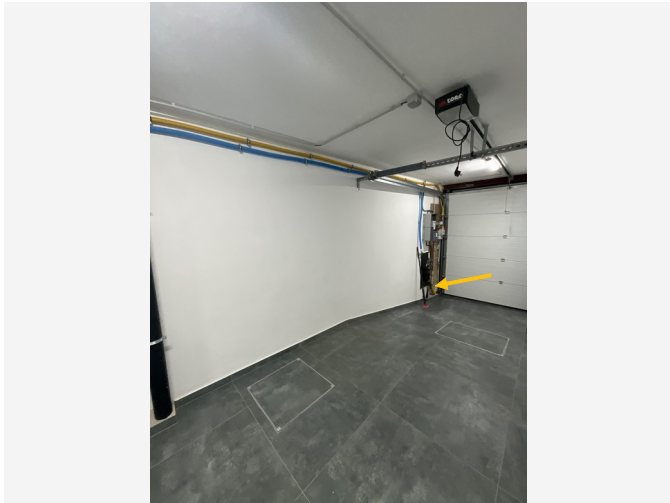
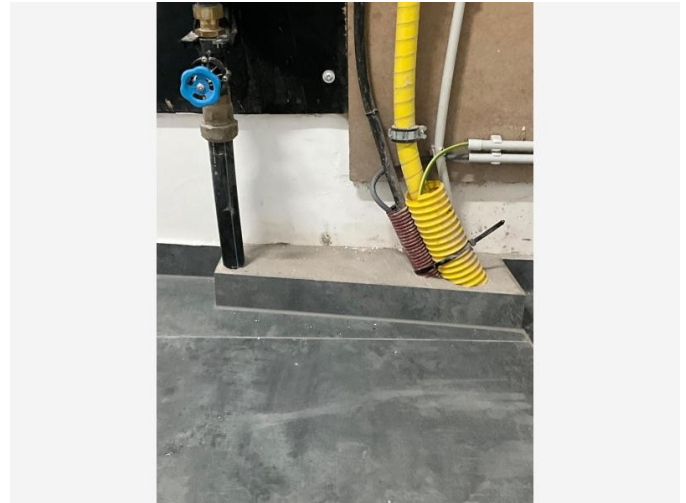
## Fiche 6: Pleisterwerk wanden

Geen asbest

| # | Type | Referentie | Resultaat |
|---|---|---|---|
| 6.1 | Mengmonster | Mmo1 | Geen asbest |

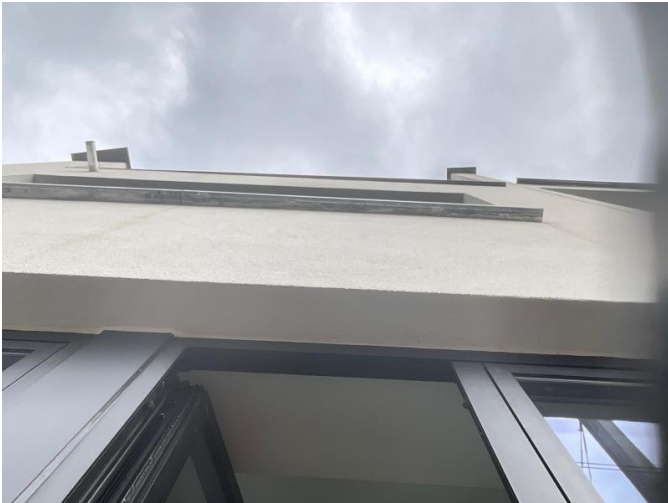
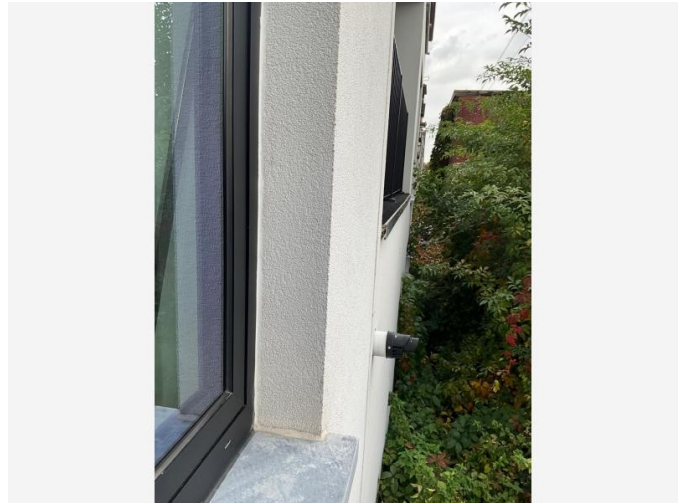
## Fiche 7: Crepi

Geen asbest

| # | Type | Referentie | Resultaat |
|---|---|---|---|
| 7.1 | Mengmonster | MM02 | Geen asbest |
