# Asbestinventarisatetest

Driekoningenstraat 31/31, 2600 Antwerpen

Attestnummer : 20251018-000151.000

Uitgegeven op : 18.10.2025

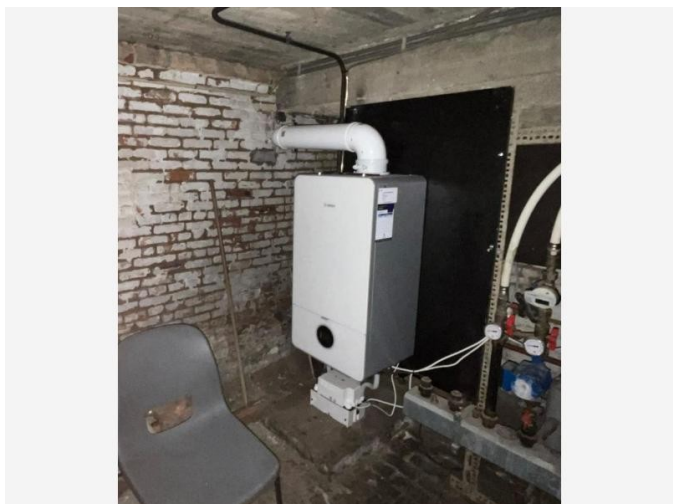
Recente ketel, geen asbestverdachte materialen aanwezig in de ketel.

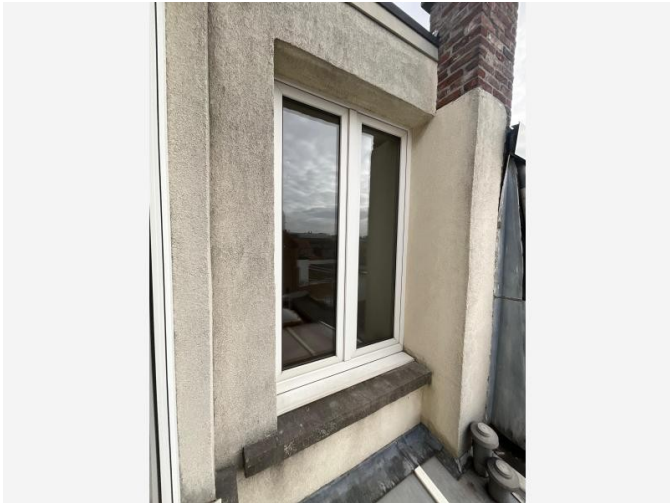
Recente ramen, geen asbestverdachte materialen zichtbaar aanwezig.

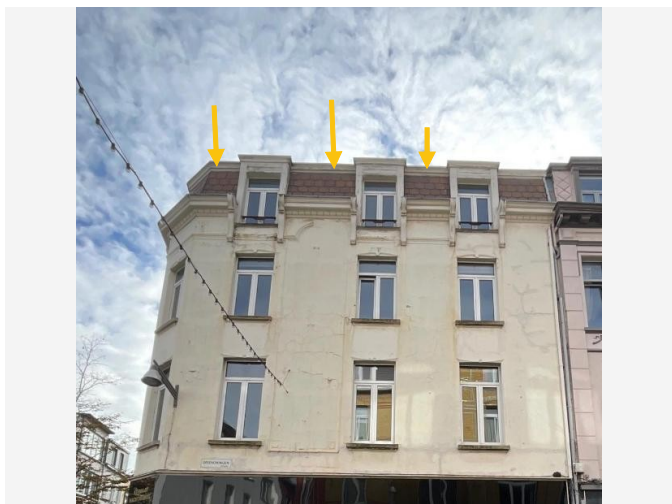
Voorgevel is deels afgewerkt met asbestverdachte leien. Deze behoren tot de gemene delen.

Verder aanvullend / destructief onderzoek kan hierover uitsluitsel geven.

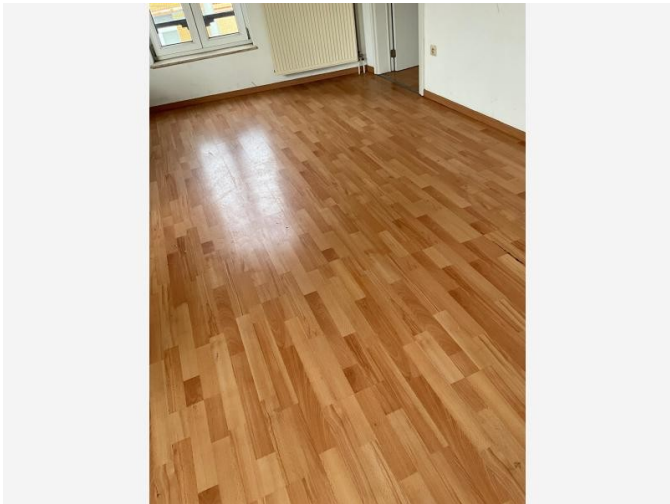
## Fiche 4: Restanten oude ondervloeren / lijmlagen (mogelijk)

Oude tegels/ vloeren kunnen mogelijk verlijmd zijn met asbesthoudende materialen.

Onder de huidige vloeren kunnen mogelijk nog restanten aanwezig zijn van oude asbestverdachte vloeren of lijmlagen aanwezig zijn. Destructief of aanvullend onderzoek hierover uitsluitel geven.

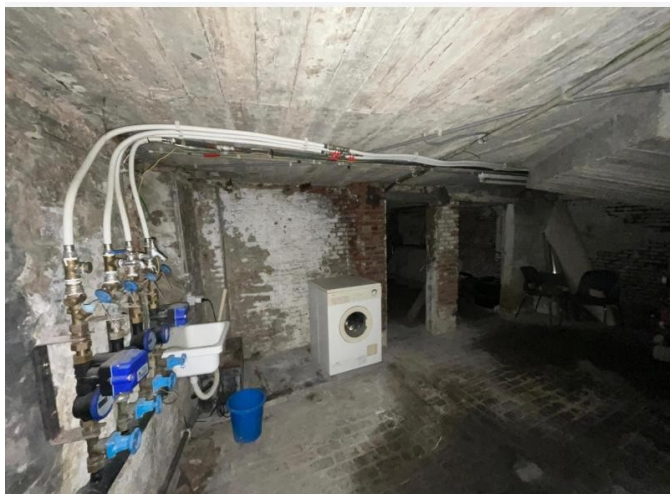
Geen pleisterwerk wanden en plafond aanwezig.

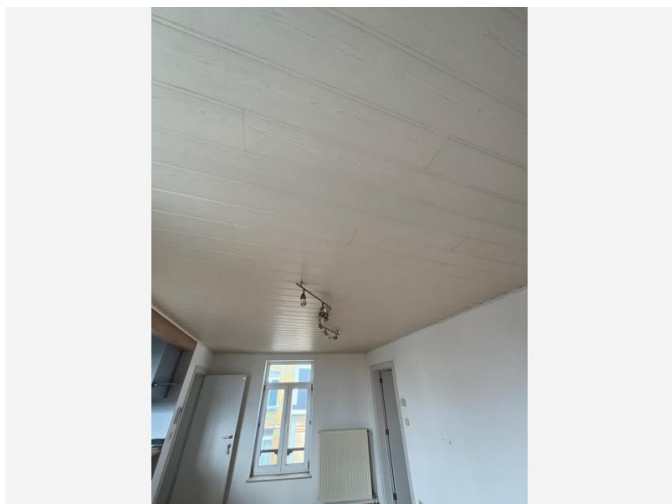
Appartement is afgewerkt met plastieken systeemplafond.

Onderliggend kan mogelijk nog oud pleisterwerk aanwezig zijn.

Verder destructief of aanvullend onderzoek hierover uitsluitel geven.

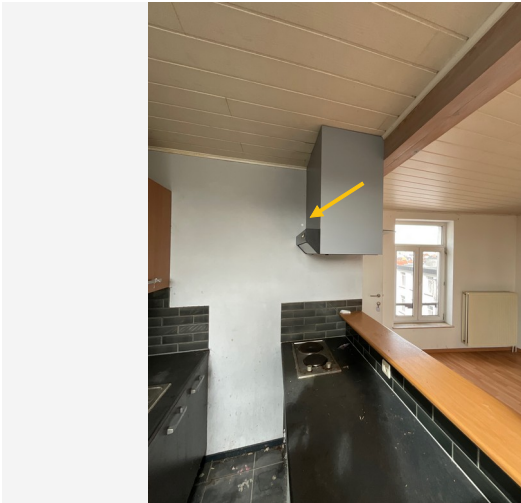
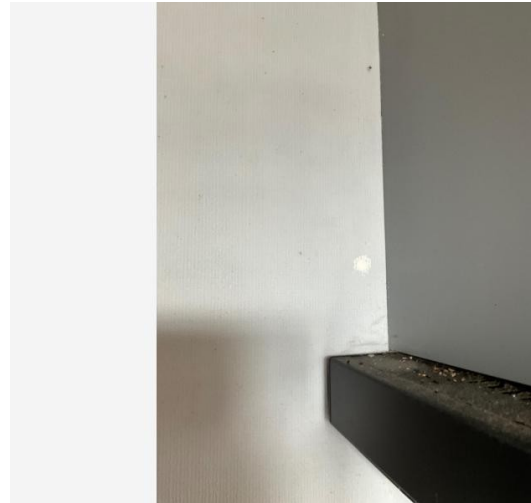
## Fiche 7: Pleisterwerk wanden

Geen asbest

| # | Type | Referentie | Resultaat |
|---|---|---|---|
| 7.1 | Mengmonster | Mmo1 | Geen asbest |

| Opmerking | <p>Geen stooklokaal aanwezig, badkamer betegeld onderliggend kan nog oud pleisterwerk aanwezig zijn.</p> <p>Pleisterwerk kan mogelijk asbesthoudend zijn, verder aanvullend destructief onderzoek kan hierover uitsluitel geven.</p> |
