# Asbestinventarisatetest

Bloemistenstraat 8, 2140 Antwerpen

Attestnummer : 20240911-000420.000

**Niet-asbestveilig**

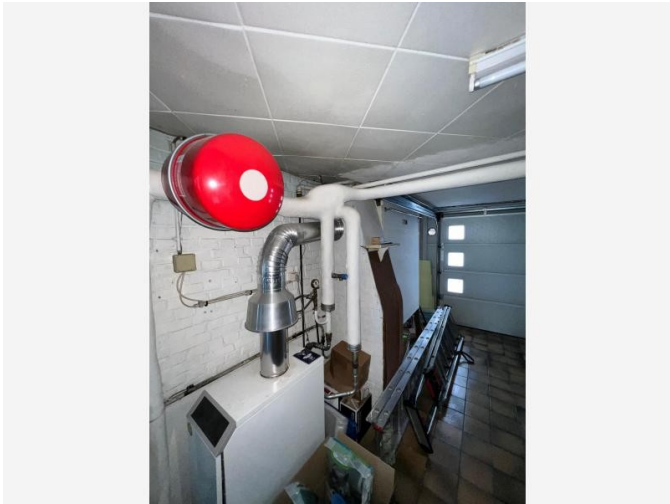
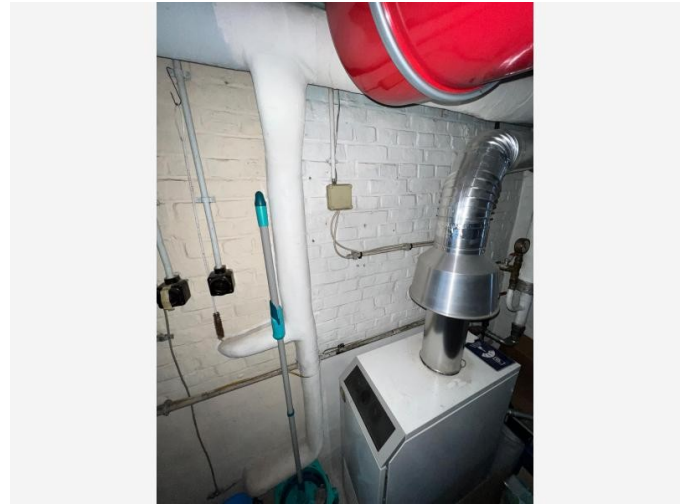
Het asbestmateriaal valt onder de mijlpaal van 2034.

Verwijderen

| Eindbeoordeling materiaalrisico | Verhoogd materiaalrisico en/of verhoogde kans op vezelvrijgave |

| Gebondenheid | Categorie 2: niet-hechtgebonden met matrix |
| Asbestsoort (vezeltype) | Crocidoliet aanwezig |
| Asbestconcentratie | Hoog (>= 50%) |
| Afschermingsgraad van het gehele materiaal | Geheel of deels (ook) vrij aan de binnenlucht |
| Toestand van het materiaal | Onbeschadigd, niet verweerd |

| Beschrijving | Leidingisolatie |

- Verwijder dit asbestmateriaal zo snel mogelijk. Volg de toestand goed op.
- Voer bijkomende staalname(s) uit.

- Hermetische zone (erkend asbestverwijderaar)  
Deze verwijdermethode valt onder de vorm van hermetische zone conform de VLAREM en de Codex Welzijn op het werk. Het verwijderen van deze toepassing vormt dankzij de gesloten binnenruimte een groot risico op het inademen van asbestvezels. Alle maatregelen opgenomen in de wetgeving moeten strikt nageleefd worden.

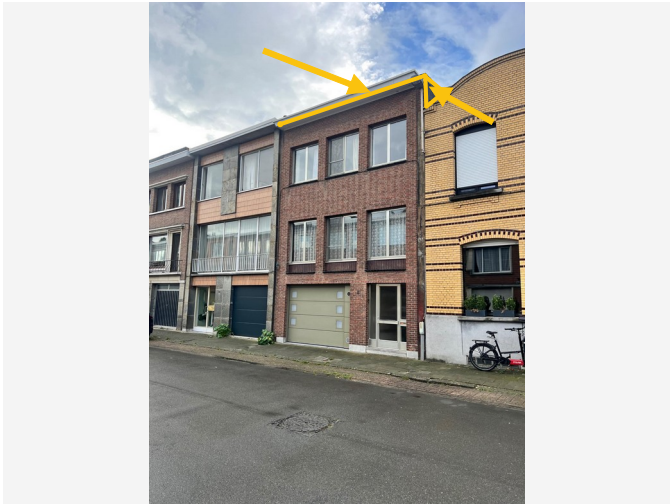
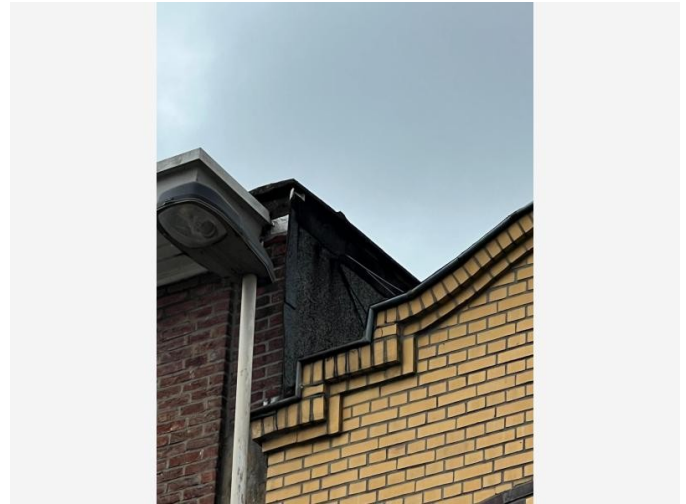
Het asbestmateriaal valt onder de mijlpaal van 2040.

Zorgvuldig beheren

| Eindbeoordeling materiaalrisico | Laag materiaalrisico en/of verlaagde kans op vezelvrijgave |

| Gebondenheid | Categorie 1: hechtgebonden in oorsprong |
| Asbestsoort (vezeltype) | Crocidoliet aanwezig |
| Toestand van het materiaal | Licht beschadigd, licht verweerd. Intact calciumsilicaatmateriaal of categorie III 'gebondenheid' |

| Beschrijving | Roofing |

- Zorg voor een veilig beheer. Vermijd het beschadigen van het asbestmateriaal. Controleer de toestand jaarlijks op wijzigingen.
- Voer bijkomende staalname(s) uit.

- Eenvoudige handelingen: enkel door erkend asbestverwijderaar  
Deze verwijdermethode valt onder de vorm van eenvoudige handelingen 'enkel door een erkend asbestverwijderaar' conform de VLAREM en de Codex Welzijn op het werk aangezien de kans op schadevorming tijdens de verwijderingswerken zeer groot is. Alle maatregelen opgenomen in de wetgeving moeten strikt nageleefd worden. Het is aangeraden om eerst stalen te laten nemen alvorens over te gaan tot de verwijdering van deze toepassing.

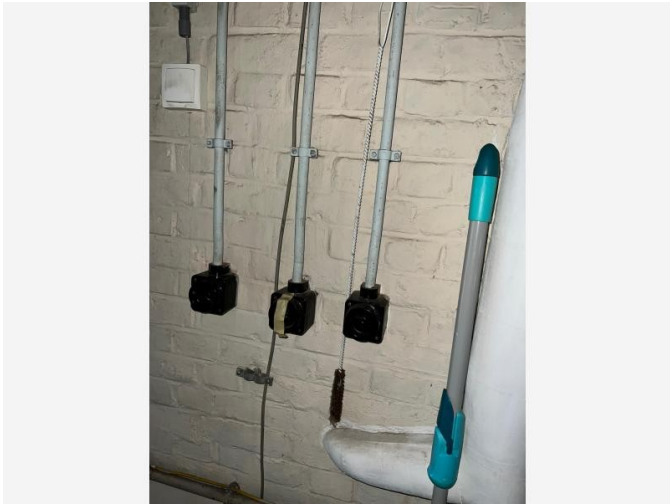
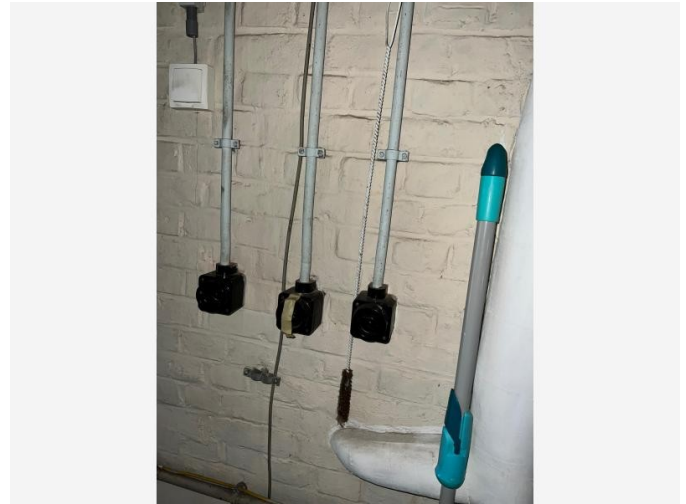
Het asbestmateriaal valt onder de mijlpaal van 2040.

Zorgvuldig beheren

| Eindbeoordeling materiaalrisico | Laag materiaalrisico en/of verlaagde kans op vezelvrijgave |

| Gebondenheid | Categorie 1: hechtgebonden in oorsprong |
| Asbestsoort (vezeltype) | Crocidoliet aanwezig |
| Toestand van het materiaal | Onbeschadigd, niet verweerd |

| Beschrijving | Bakelieten elementen |

- Zorg voor een veilig beheer. Vermijd het beschadigen van het asbestmateriaal. Controleer de toestand jaarlijks op wijzigingen.
- Zorg voor een veilig beheer en verwijder dit asbestmateriaal wanneer het bij werken eenvoudig bereikbaar wordt. Controleer de toestand jaarlijks op wijzigingen.

- Eenvoudige handelingen: mag via doe-het-zelf of door werknemer(s) met opleidingsattest eenvoudige handelingen  
Deze verwijdermethode valt onder de vorm van eenvoudige handelingen conform de VLAREM en de Codex Welzijn op het werk. De toestand moet echter ongewijzigd blijven tijdens het verwijderen. Alle maatregelen opgenomen in de wetgeving moeten strikt nageleefd worden.

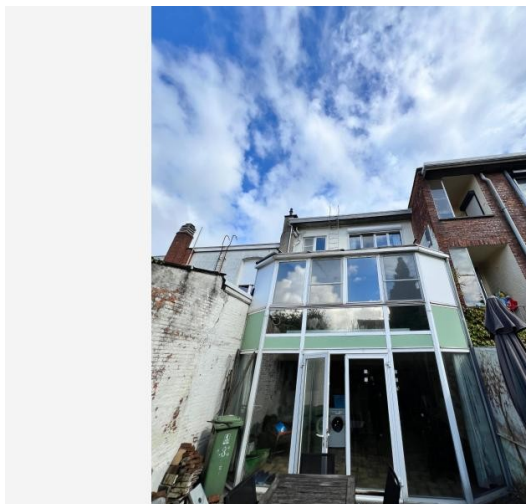
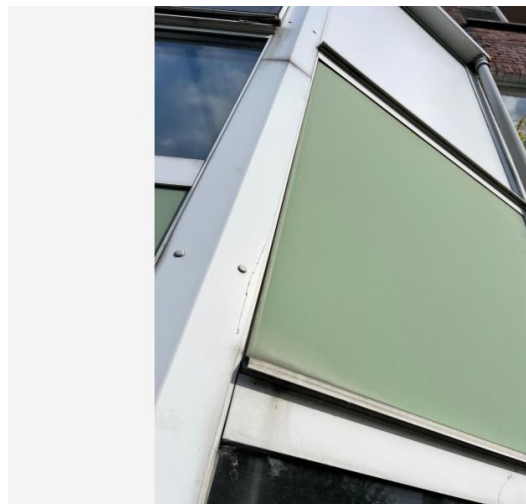
Het asbestmateriaal valt onder de mijlpaal van 2040.

Zorgvuldig beheren

| Eindbeoordeling materiaalrisico | Laag materiaalrisico en/of verlaagde kans op vezelvrijgave |

| Gebondenheid | Categorie 1: hechtgebonden in oorsprong |
| Asbestsoort (vezeltype) | Crocidoliet aanwezig |
| Toestand van het materiaal | Onbeschadigd, niet verweerd |

| Beschrijving | Glasal/invulpanelen |

- Zorg voor een veilig beheer. Vermijd het beschadigen van het asbestmateriaal. Controleer de toestand jaarlijks op wijzigingen.
- Zorg voor een veilig beheer en verwijder dit asbestmateriaal wanneer het bij werken eenvoudig bereikbaar wordt. Controleer de toestand jaarlijks op wijzigingen.
- Voer bijkomende staalname(s) uit.

- Eenvoudige handelingen: mag via doe-het-zelf of door werknemer(s) met opleidingsattest eenvoudige handelingen  
Betreft een hechtgebonden binnentoepassing. om van asbesttoepassing af te geraken, deuren in hun geheel volgens de voorschriften afvoeren

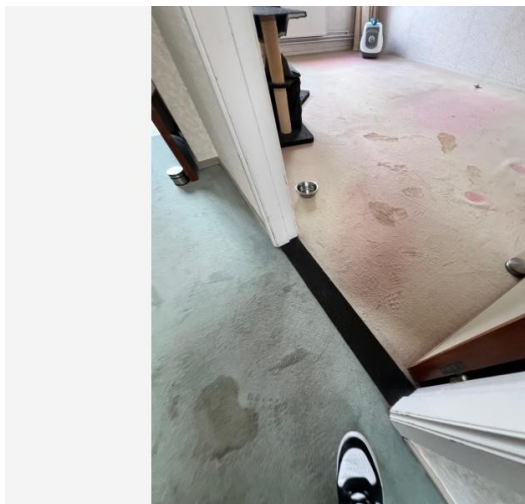
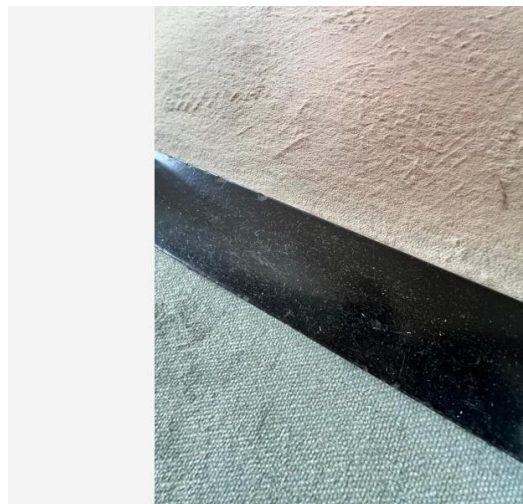
Het asbestmateriaal valt onder de mijlpaal van 2040.

Zorgvuldig beheren

| Eindbeoordeling materiaalrisico | Laag materiaalrisico en/of verlaagde kans op vezelvrijgave |

| Gebondenheid | Categorie 1: hechtgebonden in oorsprong |
| Asbestsoort (vezeltype) | Alleen chrysotiel |
| Toestand van het materiaal | Licht beschadigd, licht verweerd. Intact calciumsilicaatmateriaal of categorie III 'gebondenheid' |

| Beschrijving | Deurdorpel masal |

- Zorg voor een veilig beheer en verwijder dit asbestmateriaal wanneer het bij werken eenvoudig bereikbaar wordt. Controleer de toestand jaarlijks op wijzigingen.
- Voer bijkomende staalname(s) uit.

- Eenvoudige handelingen: mag via doe-het-zelf of door werknemer(s) met opleidingsattest eenvoudige handelingen  
Deze hechtgebonden toepassing mag verwijderd worden via de eenvoudige handelingen. De tablet moet hierbij losgekapt worden zonder ze te beschadigen
- Eenvoudige handelingen: enkel door erkend asbestverwijderaar  
Aangezien het niet evident is om een deurdorpel te verwijderen zonder deze te beschadigen, wordt er aangeraden om een erkende verwijderaar in te schakelen. Alle maatregelen opgenomen in de wetgeving (Vlaamse en codex Welzijn op het Werk) moeten strikt nageleefd worden.

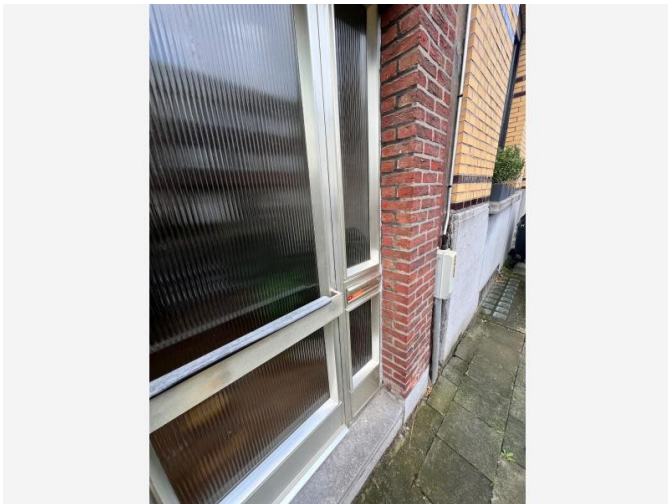
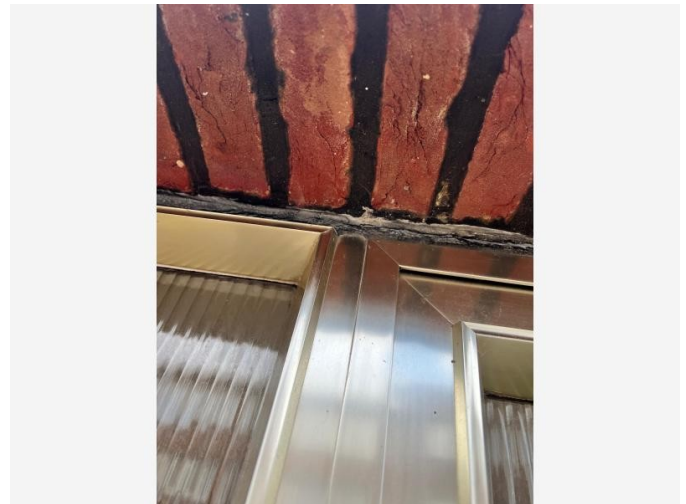
Het asbestmateriaal valt onder de mijlpaal van 2040.

Zorgvuldig beheren

| Eindbeoordeling materiaalarisico | Laag materiaalarisico en/of verlaagde kans op vezelvrijgave |

| Gebondenheid | Categorie 1: hechtgebonden in oorsprong |
| Asbestsoort (vezeltype) | Amfibool aanwezig, uitgezonderd crocidoliet |
| Toestand van het materiaal | Licht beschadigd, licht verweerd. Intact calciumsilicaatmateriaal of categorie III 'gebondenheid' |

| Beschrijving | Mastiek |

- Zorg voor een veilig beheer. Vermijd het beschadigen van het asbestmateriaal. Controleer de toestand jaarlijks op wijzigingen.
- Zorg voor een veilig beheer en verwijder dit asbestmateriaal wanneer het bij werken eenvoudig bereikbaar wordt. Controleer de toestand jaarlijks op wijzigingen.

- Eenvoudige handelingen: mag via doe-het-zelf of door werknemer(s) met opleidingsattest eenvoudige handelingen  
Betreft een buitentoepassing. Kan eenvoudig verwijderd worden door het raam in zijn geheel te verwijderen.  
Staalname wordt geadviseerd alvorens over te gaan tot verwijdering.
- Eenvoudige handelingen: enkel door erkend asbestverwijderaar  
Deze verwijdermethode valt onder de vorm van eenvoudige handelingen 'enkel door een erkend asbestverwijderaar' conform de VLAREM en de Codex Welzijn op het werk indien de toepassing niet zonder schade kan worden verwijderd. Alle maatregelen opgenomen in de wetgeving moeten strikt nageleefd worden.

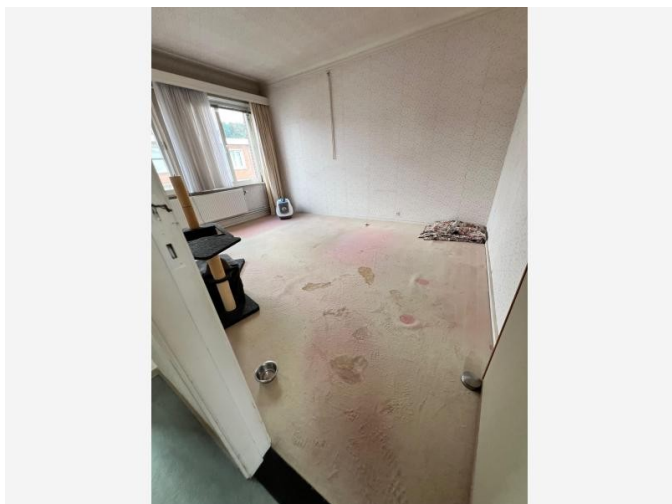
Vrije foto

De vloeren werden afgewerkt met niet-asbestverdachte materialen. omwille van het niet-destructieve karakter van dit onderzoek, kan geen uitspraak worden gedaan over eventuele onderliggende lagen. om die reden wordt deze adviesfiche opgesteld met het advies om bij eventuele renovatie/verbouwingswerken de onderliggende lagen ook te laten onderzoeken.

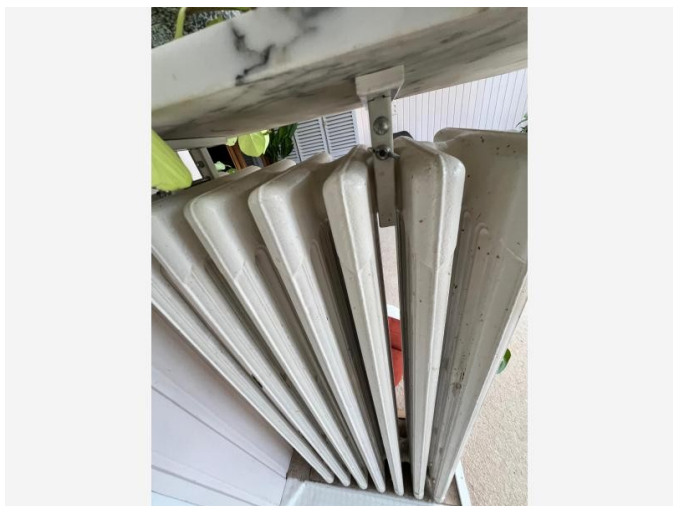
Vrije foto

De kolomradiator bevat mogelijk pakkingen/dichtingen die asbest bevatten. echter kan dit niet onderzocht worden zonder de radiator te beschadigen. daarnaast zou de eventuele aanwezigheid van asbesthoudende dichtingen geen verhoogd risico met zich meebrengen aangezien stevig geklemd zitten tussen de kolommen.

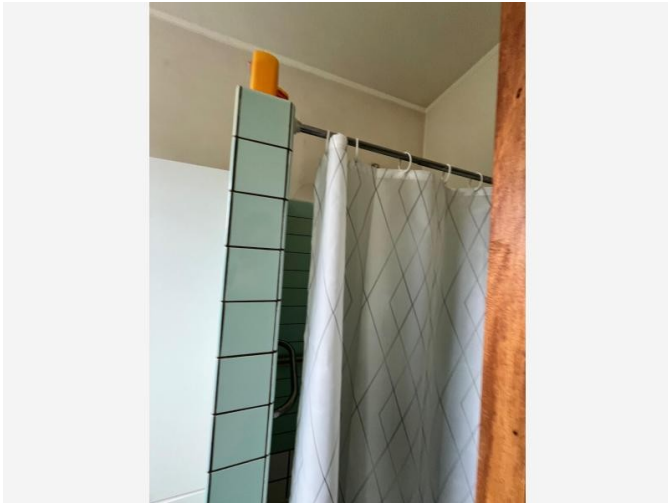
Vrije foto

Voor 2001 werd er in de lijm, gebruikt om faience tegels vast te zetten, asbest verwerkt. Binnen het kader van het niet-destructieve onderzoek was het niet mogelijk om de tegellijm van de faience tegels te inspecteren. Bij eventuele renovatiewerken wordt het aangeraden om de tegellijm te laten analyseren naar de aanwezigheid van asbestvezels.

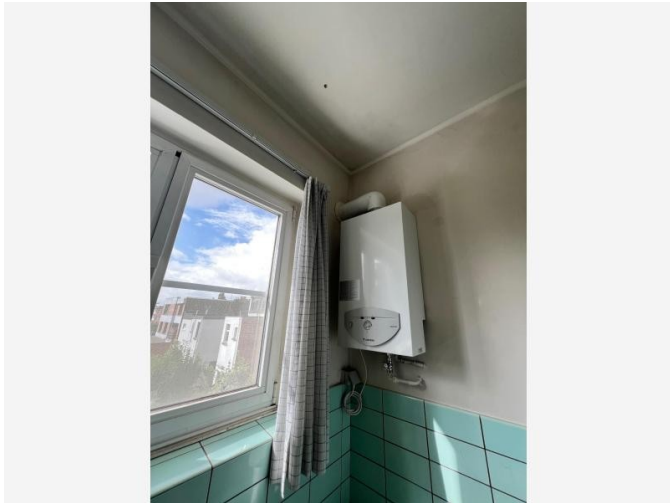
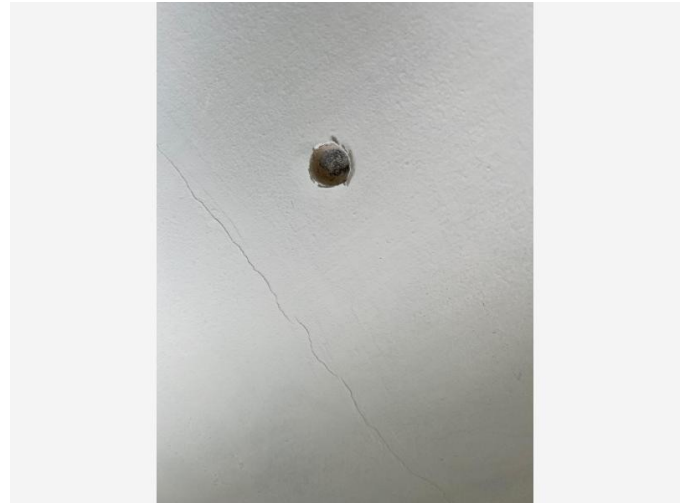
## Fiche 10: Pleisterwerk plafonds

Geen asbest

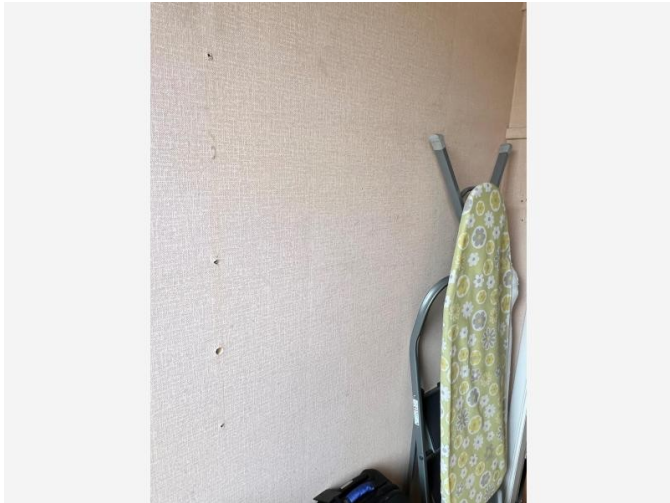
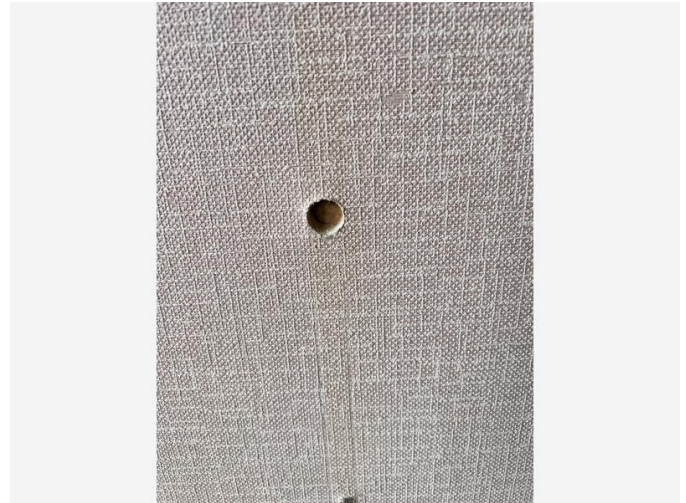
## Fiche 11: Pleisterwerk muren

Geen asbest
