# Asbestinventarisatetest

Sint-Willibrordusstraat 25, 2060 Antwerpen

Attestnummer : 20250527-000072.000

Uitgegeven op : 27.05.2025

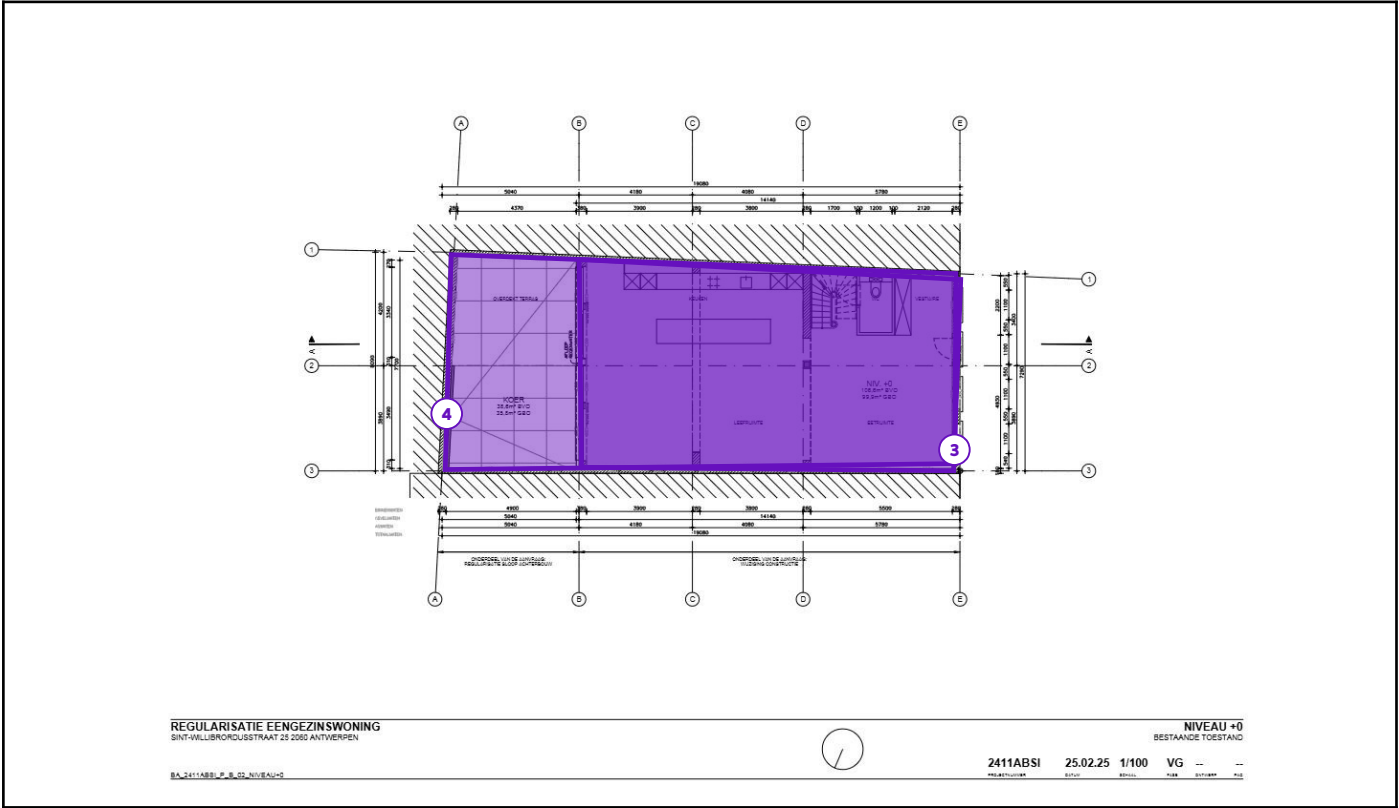
# Plan 1.1: Gelijkvloers

Geen asbesthoudende materialen aangetroffen.

Heel het gebouw is recent vernieuwd geweest in 2022. Plafonds zijn van gyproc alsook de muren.

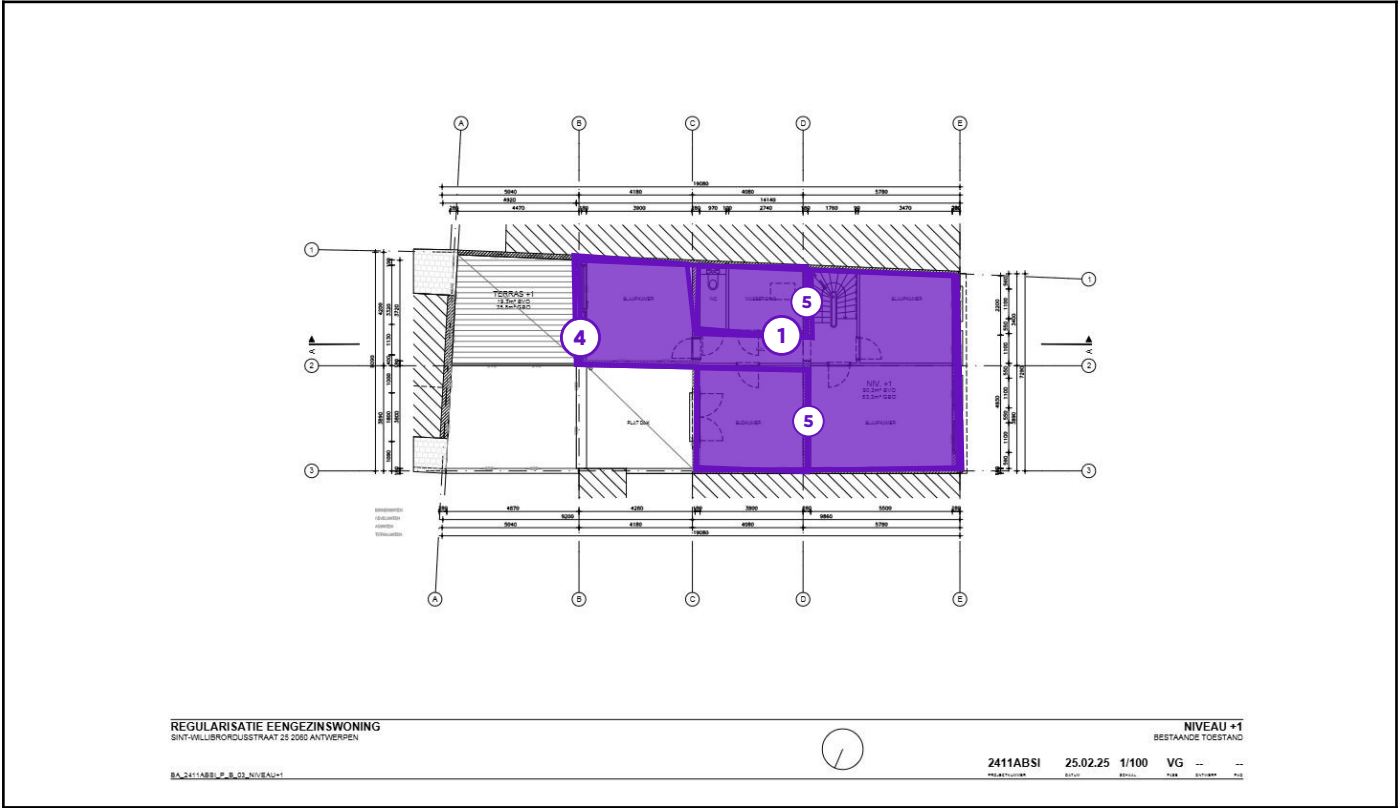
# Plan 1.3: 1ste verdieping

Geen asbesthoudende materialen aangetroffen.

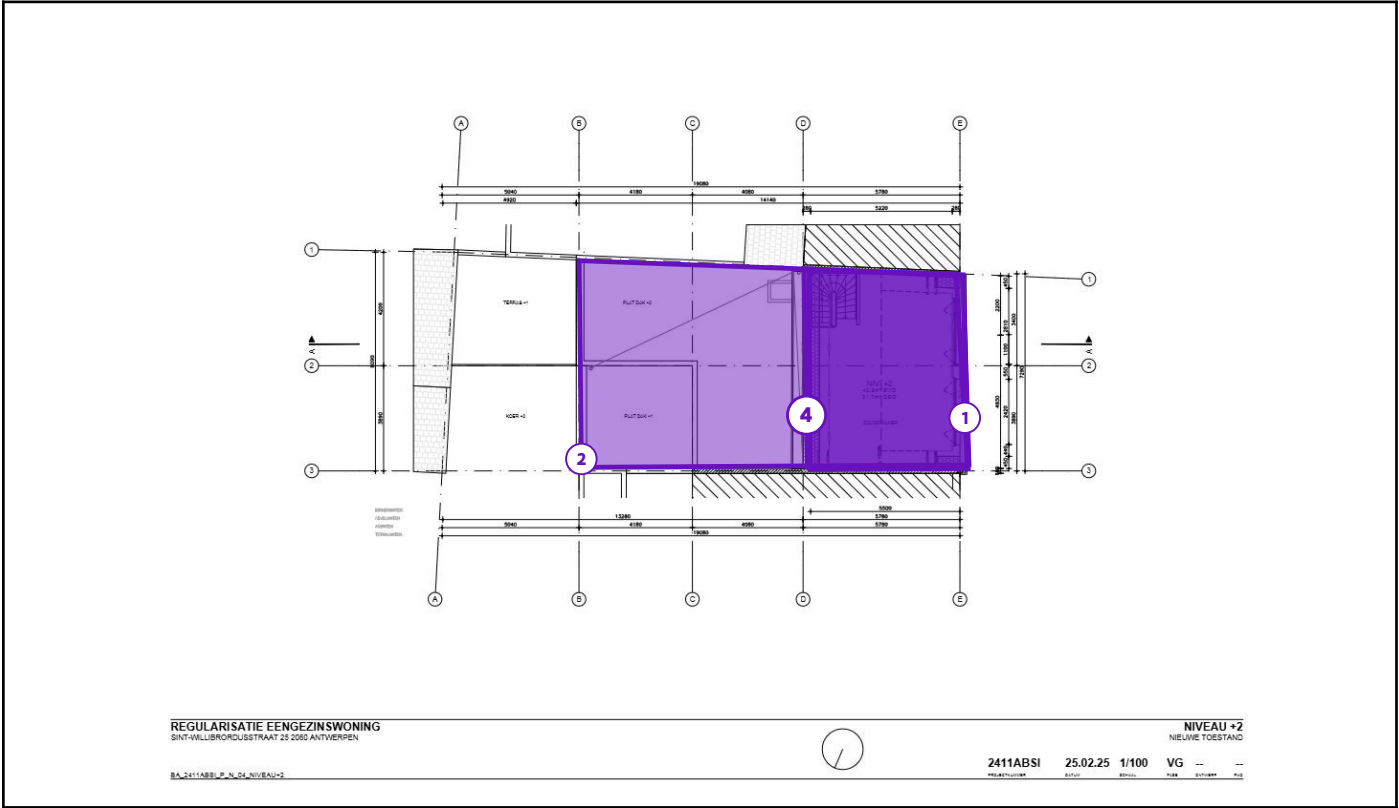
# Plan 1.5: 2e verdieping

Deze zijn allemaal vernieuwd geweest en opnieuw geplaatst in 2022 (Zie fotoraportage).
