# Asbestinventarisatetest

Van Schoonbekestraat 53, 2018 Antwerpen

Attestnummer : 20251219-000264.000

**Asbestveilig** (maar niet asbestvrij)

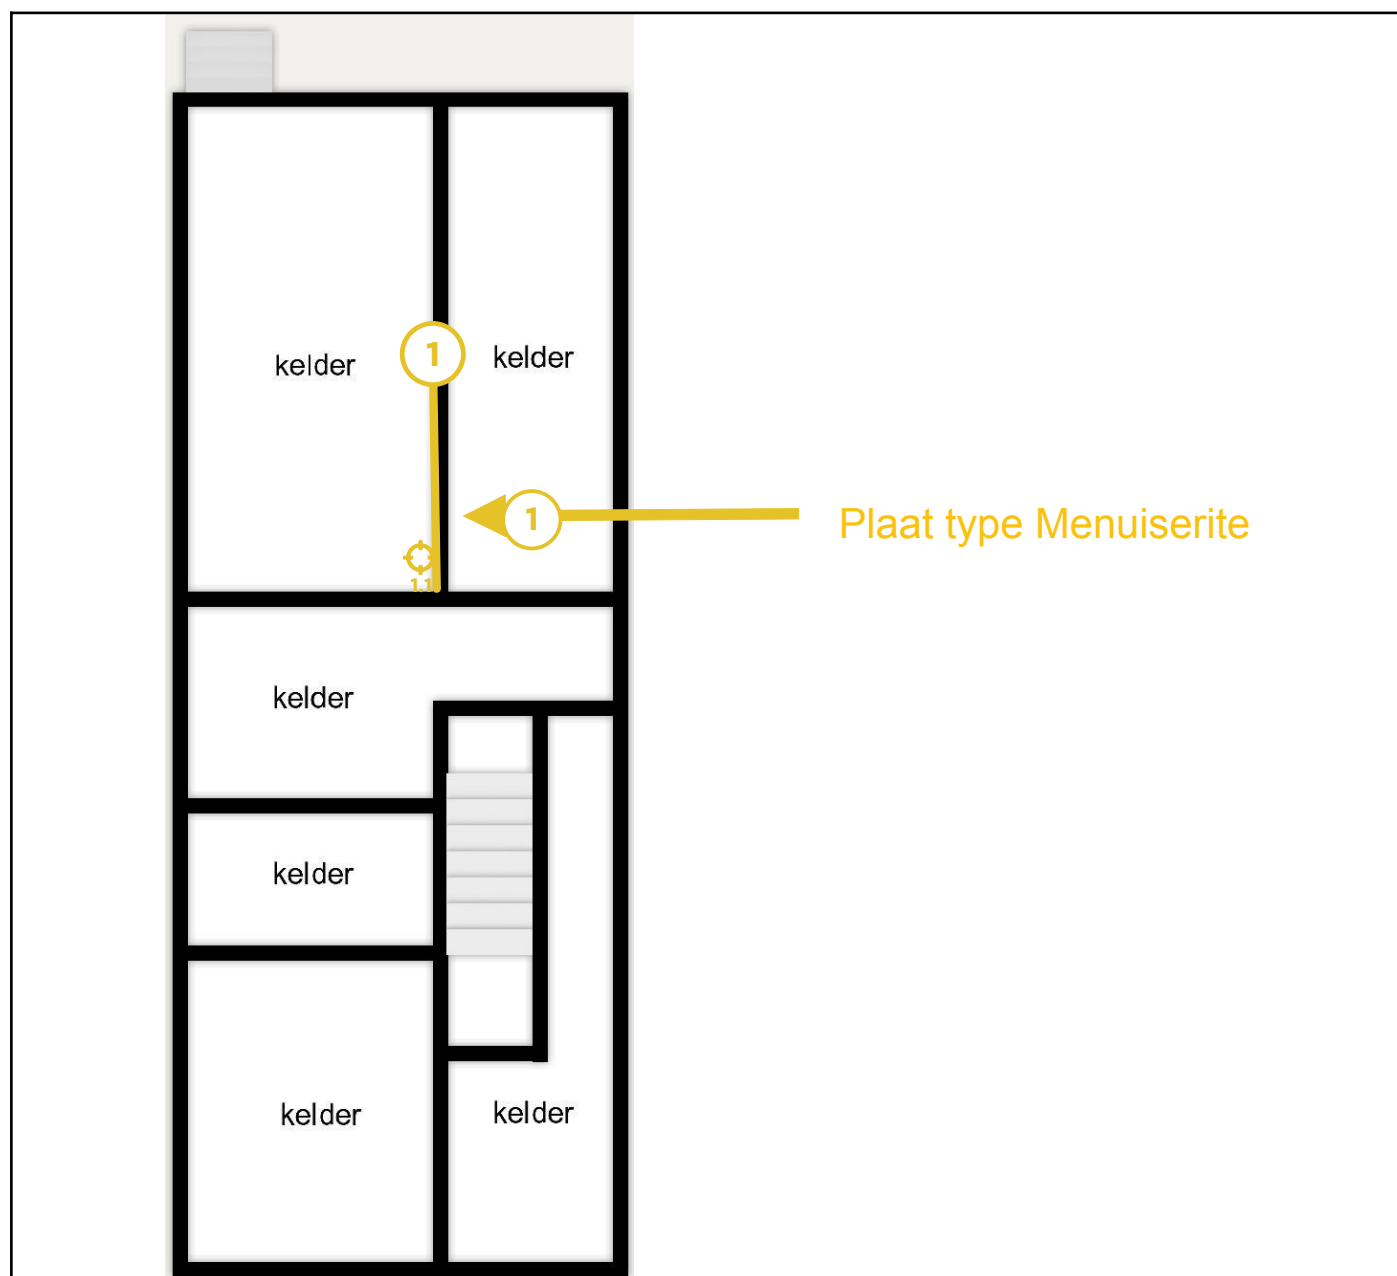
## Plan 1.1: Kelder plaat type "Menuiserie"

| Beschrijving | Type | Actie |
|---|---|---|
| 1. Kelder plaat type menuiserie | Asbestmateriaal | Zorgvuldig beheren |

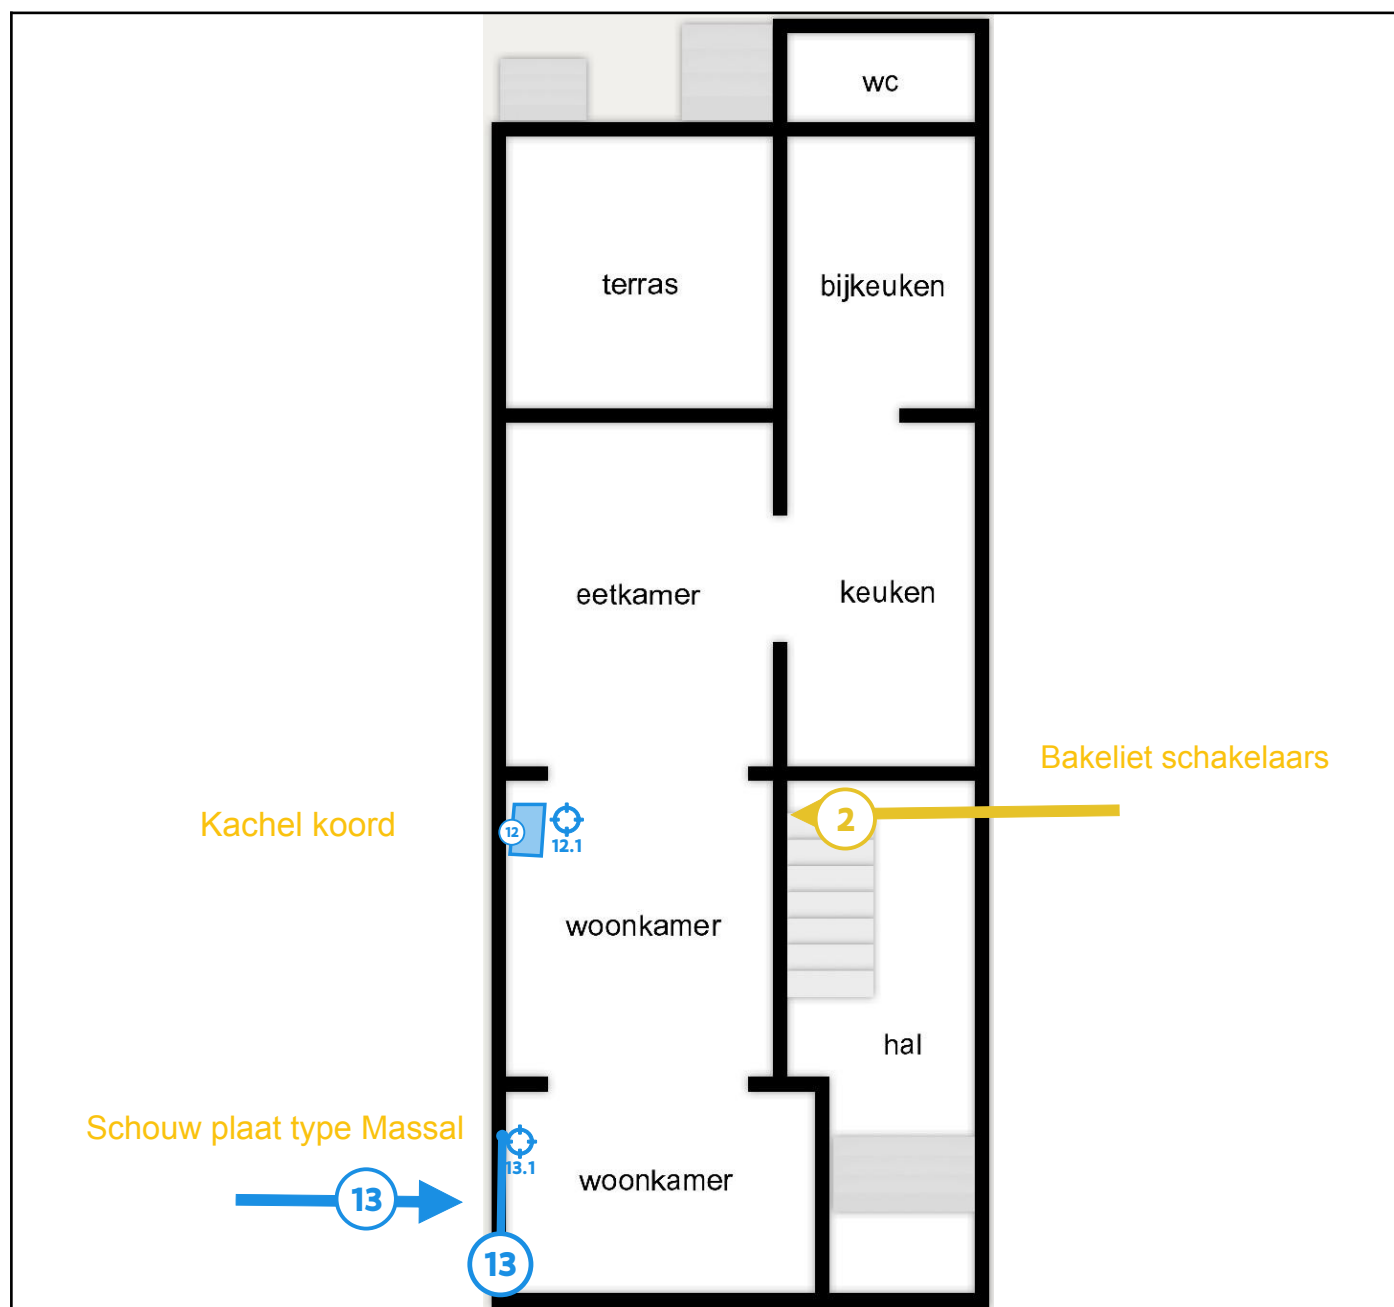
## Plan 1.12: Glv schouw / kachel koord / bakeliet schakelaars

| Beschrijving | Type | Actie |
|---|---|---|
| 2. Bakeliet schakelaars | Asbestmateriaal | Zorgvuldig beheren |

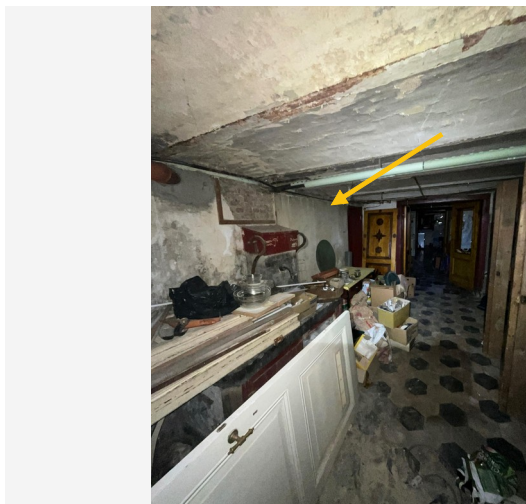
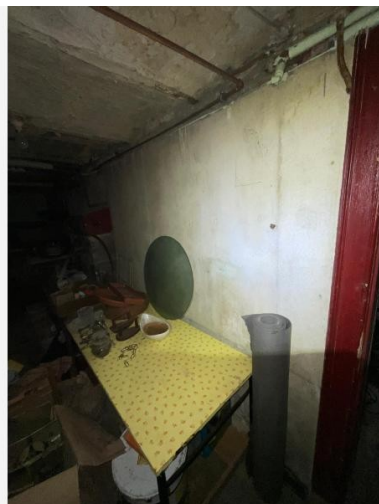
Het asbestmateriaal valt onder de mijlpaal van 2040.

| Eindbeoordeling materiaalrisico | Laag materiaalrisico en/of verlaagde kans op vezelvrijgave |

| Asbestsoort (vezeltype) | Alleen chrysotiel |
| Toestand van het materiaal | Licht beschadigd, licht verweerd. Intact calciumsilicaatmateriaal of categorie III 'gebondenheid' |

| # | Type | Referentie | Resultaat |
|---|---|---|---|
| 1.1 | Puntmonster | Mmo6 | Chrysotiel |

| Beschrijving | Kelder plaat type menuiserite |
| Asbestmateriaal | Plaat, paneel, tablet - Type Menuiserite |

- Zorg voor een veilig beheer. Vermijd het beschadigen van het asbestmateriaal. Controleer de toestand jaarlijks op wijzigingen.
- Verwijder dit asbestmateriaal zo snel mogelijk. Volg de toestand goed op.

- Eenvoudige handelingen: mag via doe-het-zelf of door werknemer(s) met opleidingsattest eenvoudige handelingen  
Hecht gebonden toepassing. U mag dit zelf verwijderen.  
Toepassing rondom vrijmaken, voldoende fixeren.  
Breng het verwijderde asbestafval dubbel verpakt en luchtdicht naar het containerpark.  
\* informeer u goed op voorhand [www.asbestinfo.be](http://www.asbestinfo.be)  
\* bescherm uzelf met FFP3-mondmasker, wegwerpoveral cat. III type 5 en 6, wegwerphandschoenen en afspoelbaar schoeisel.

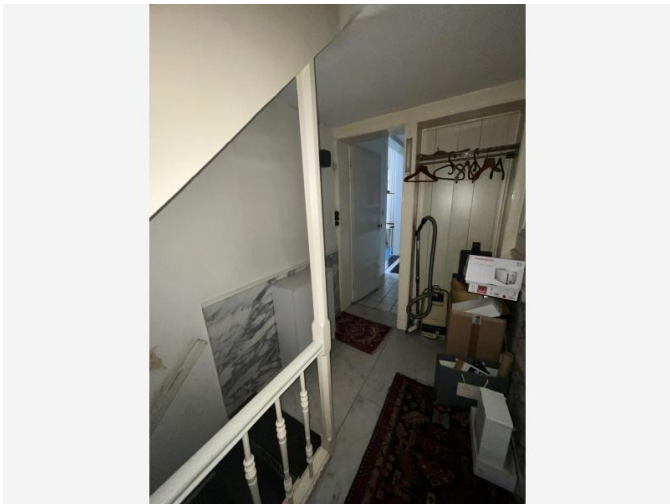
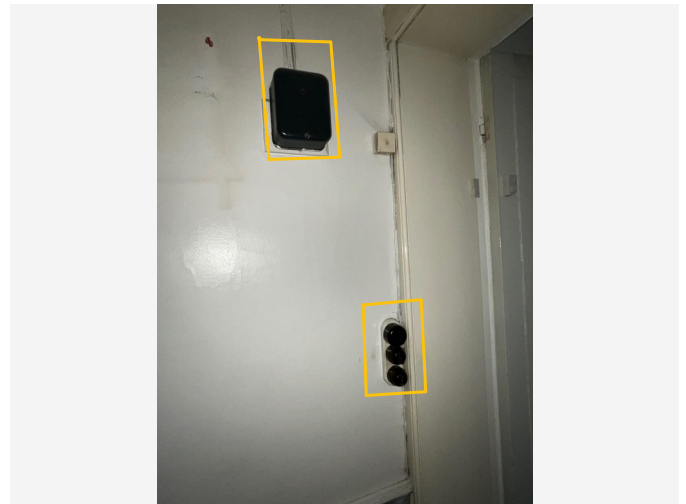
Het asbestmateriaal valt onder de mijlpaal van 2040.

| Eindbeoordeling materiaalisico | Laag materiaalisico en/of verlaagde kans op vezelvrijgave |

| Asbestsoort (vezeltype) | Crocidoliet aanwezig |
| Toestand van het materiaal | Onbeschadigd, niet verweerd |

| Beschrijving | Bakeliet schakelaars |
| Identificatiemethode | <p>De asbestdeskundige beoordeelt het materiaal als asbestverdacht en dus asbesthoudend, en dit zonder monstername.</p> <p>Motivatie: De monstername brengt andere schade aan dan schade die inherent is aan de monstername.</p> |

- Zorg voor een veilig beheer. Vermijd het beschadigen van het asbestmateriaal. Controleer de toestand jaarlijks op wijzigingen.
- Voer bijkomende staalname(s) uit.

- Eenvoudige handelingen: mag via doe-het-zelf of door werknemer(s) met opleidingsattest eenvoudige handelingen  
Hecht gebonden toepassing.

U kan dit zelf verwijderen. Loskoppelen, fixeren, verwijderen zonder breuken, dubbel verpakken en luchtdicht afvoeren naar het containerpark.

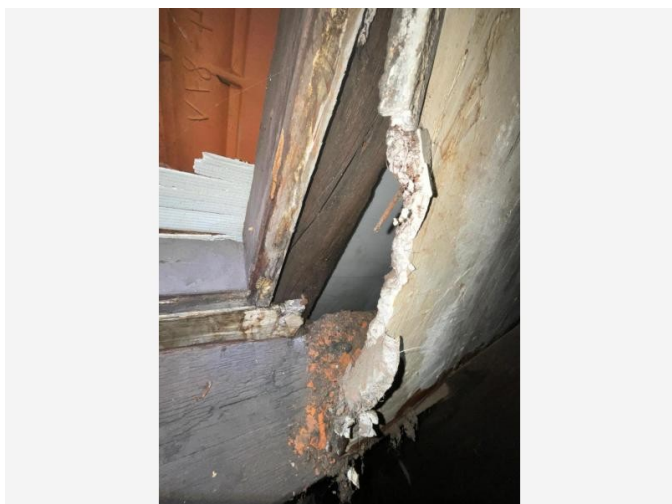
Situeringsfoto

**Reden:** Er is geen volledige risicobeoordeling mogelijk

Op zolder zien we op sommige plaatsen rechtstreeks op de pannen. Aan de binnenzijde is er een afwerking met pleisterwerk.

Tussen de pannen door kunnen we een plastieken dampscherm zien. Om zeker te zijn dat er geen asbestverdachte materialen aanwezig zijn is verder aanvullend onderzoek nodig om hierover uitsluitsel geven.

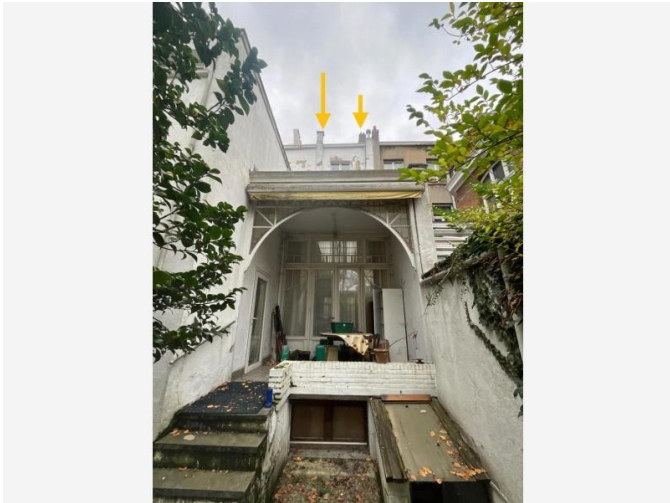
*Situeringfoto*

**Reden:** Het te onderzoeken materiaal situeert zich hoger dan 3,50 m te rekenen vanaf een veilige ondergrond

2 schachten aanwezig, in deze ruimtes kunnen mogelijk nog asbestverdachte materialen aanwezig zijn.

Verder aanvullend onderzoek kan hierover uitsluitsel geven.

Zichtbare rookgaskanalen niet asbestverdacht.

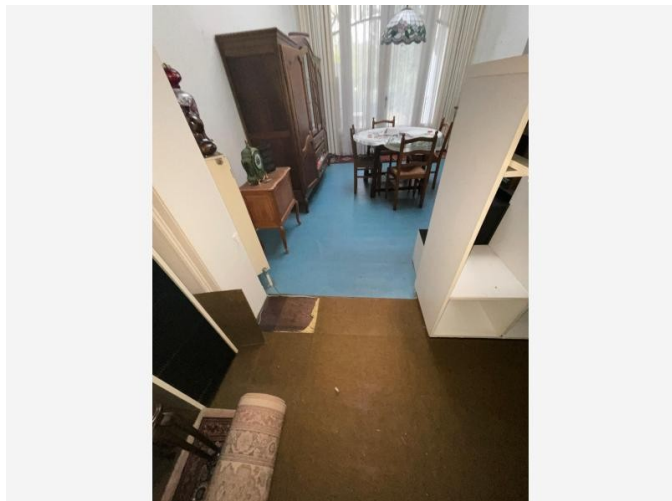
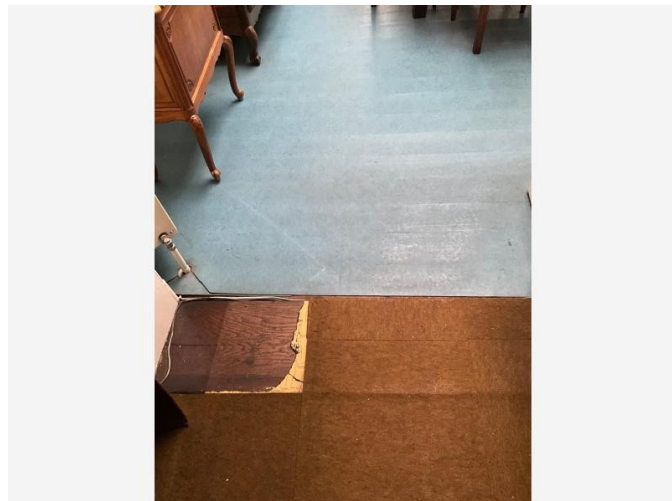
## Fiche 5: Oude ondervloeren / oude lijmlagen (mogelijk)

Oude tegels/ vloeren kunnen mogelijk verlijmd zijn met asbesthoudende materialen.

Onder de huidige vloeren kunnen nog restanten aanwezig zijn van oude asbestverdachte vloeren of lijmlagen aanwezig zijn. Destructief of aanvullend onderzoek kan hierover uitsluitsel geven.

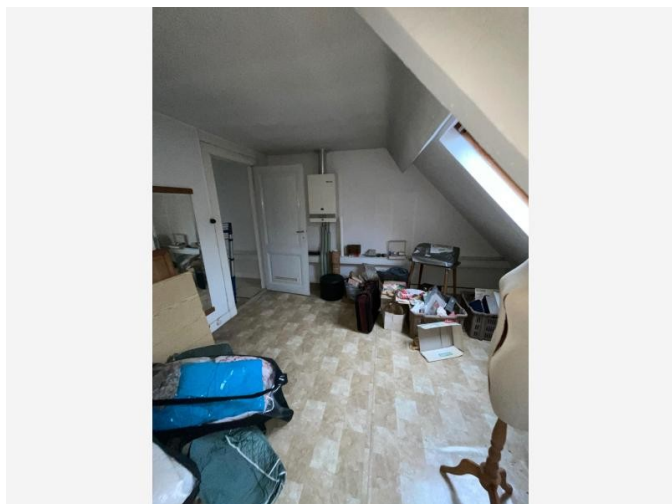
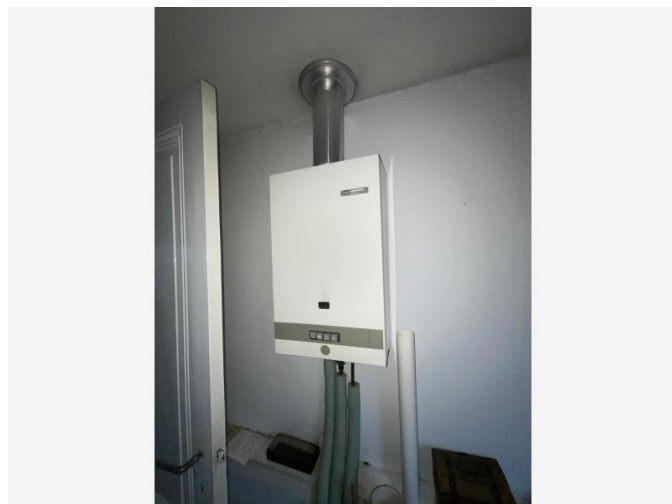
### Informatie over een materiaal dat de asbestdeskundige niet kan waarnemen of vaststellen
