# Asbestinventarisatetest

Berchemlei 17/001, 2140 Antwerpen

Attestnummer : **20260101-000053.000**

**Asbestveilig** (maar mogelijk niet asbestvrij)

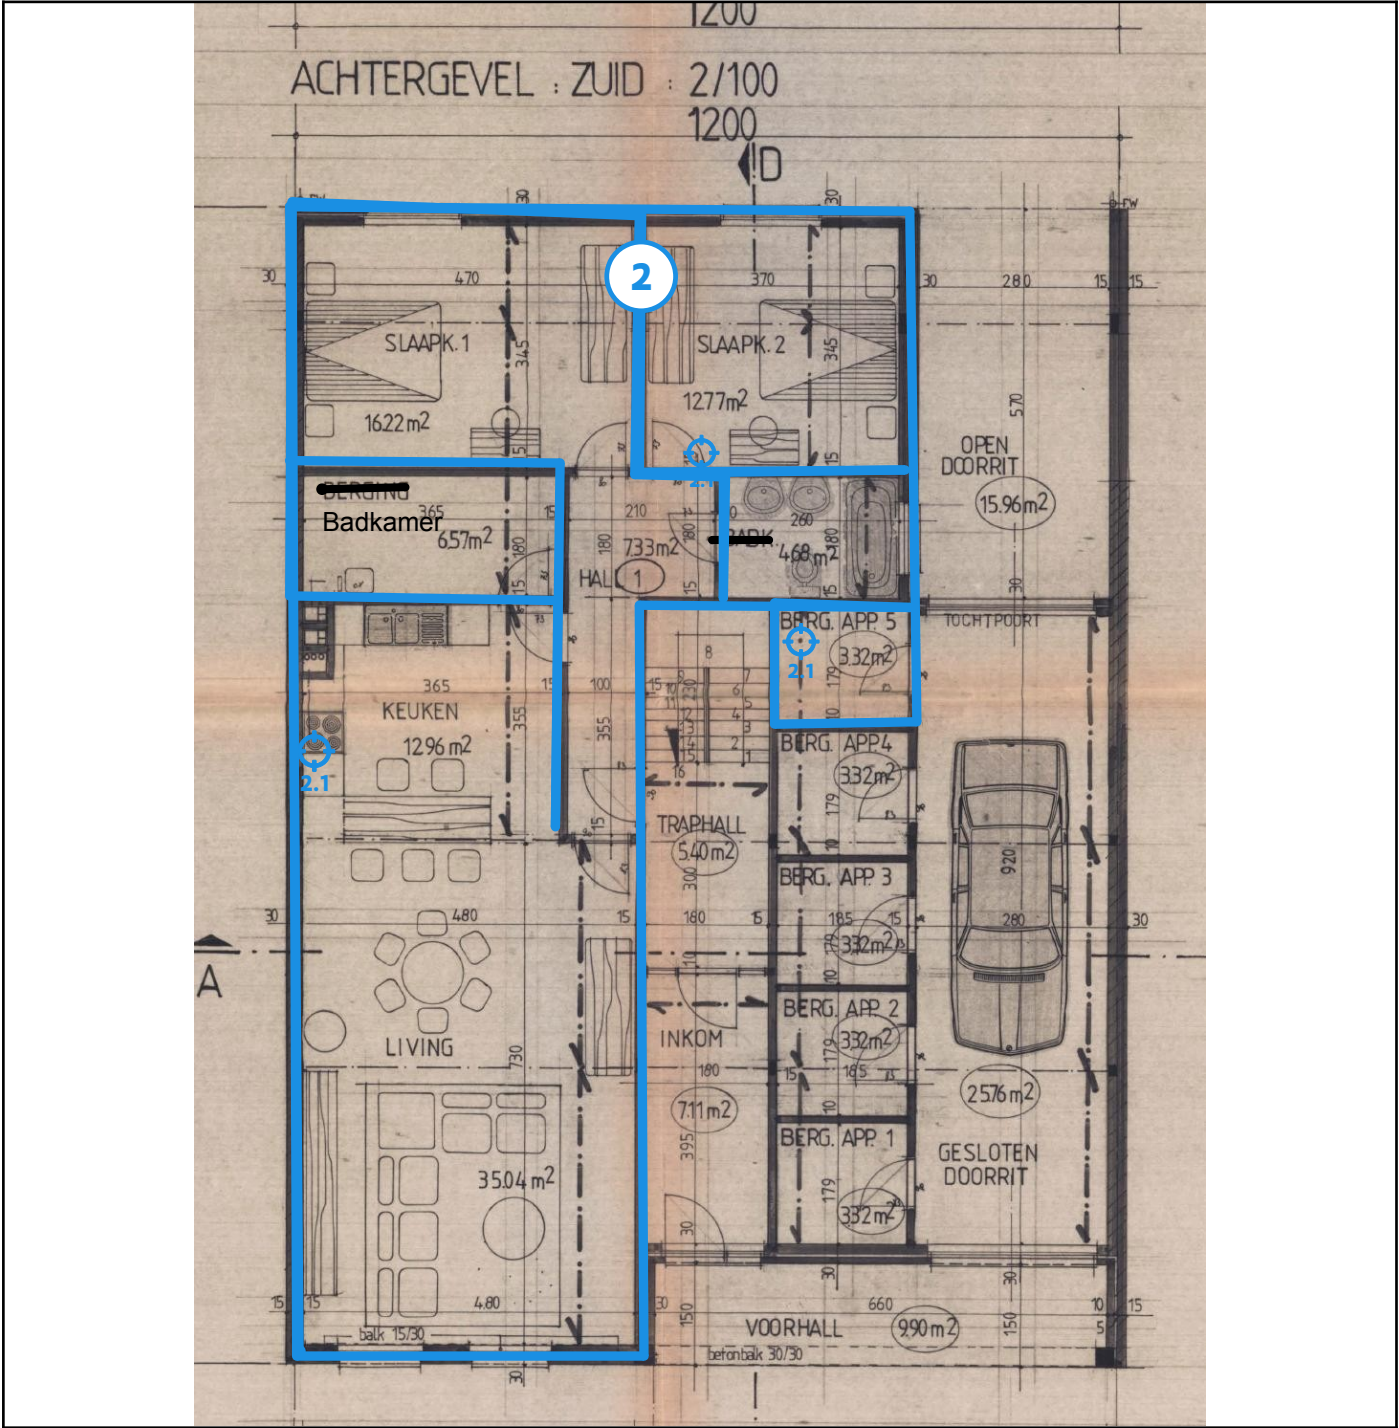
# Plan 1.1: Pleisterwerk wanden

| Beschrijving | Type | Actie |
|---|---|---|
| 2. Appartement + berging 5 pleisterwerk wanden | Geen asbest | - |

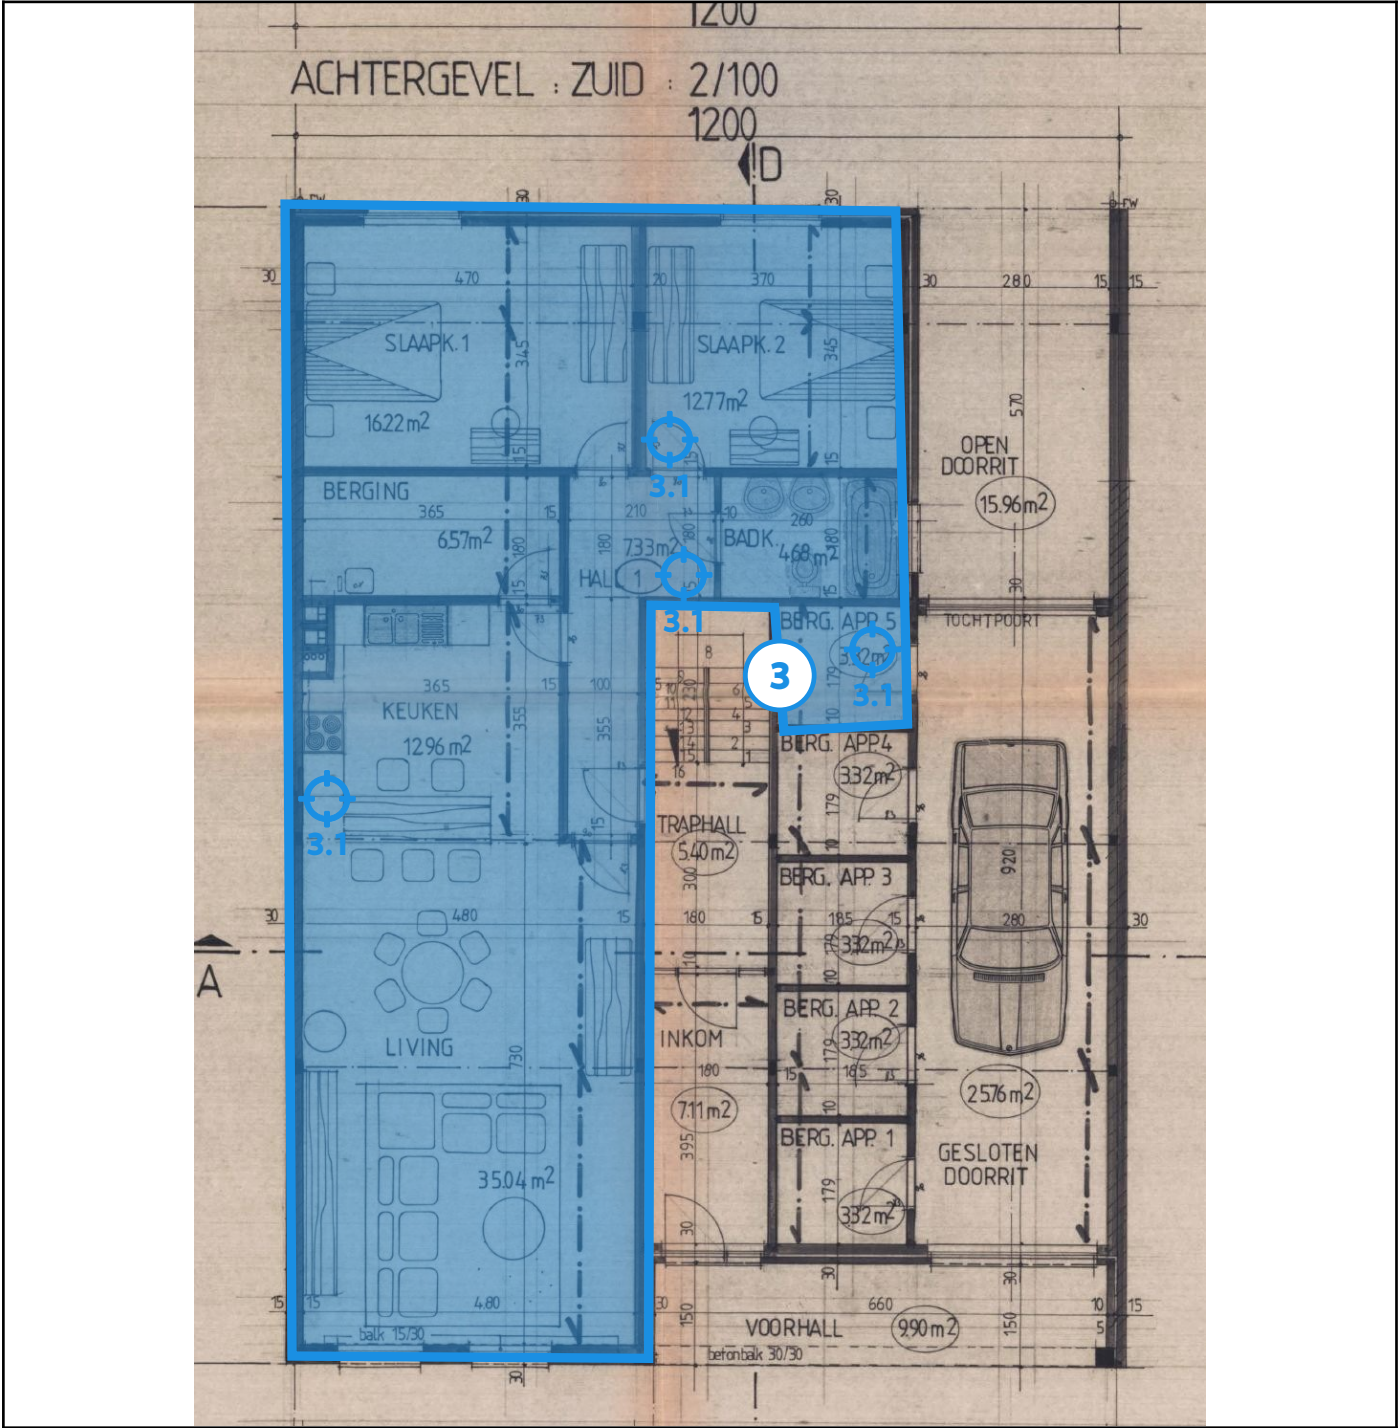
# Plan 1.2: Pleisterwerk plafond

| Beschrijving | Type | Actie |
|---|---|---|
| 3. Appartement + berging 5 pleisterwerk plafond | Geen asbest | - |

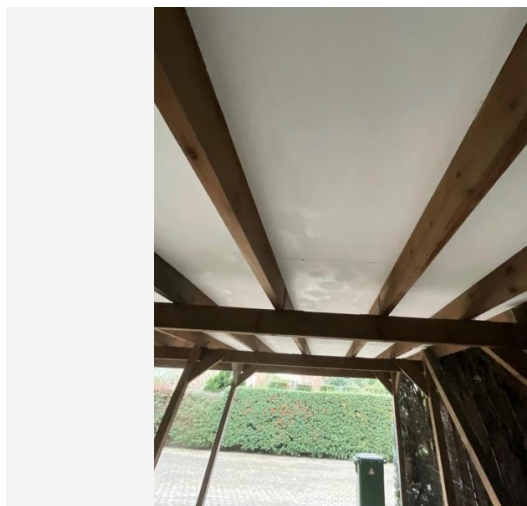
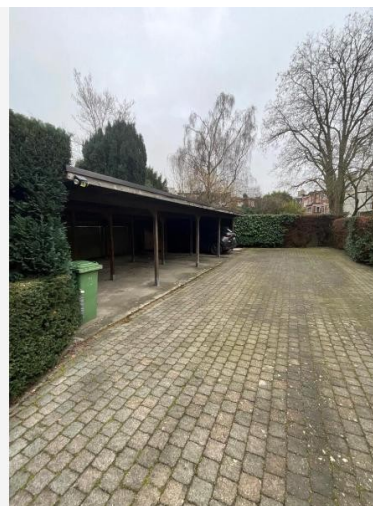
Carport afgewerkt zonder asbestverdachte materialen.

Houten constructie, houten beplating.

| Basis voor advies | De asbestdeskundige beoordeelt het materiaal als niet-asbestverdacht. |

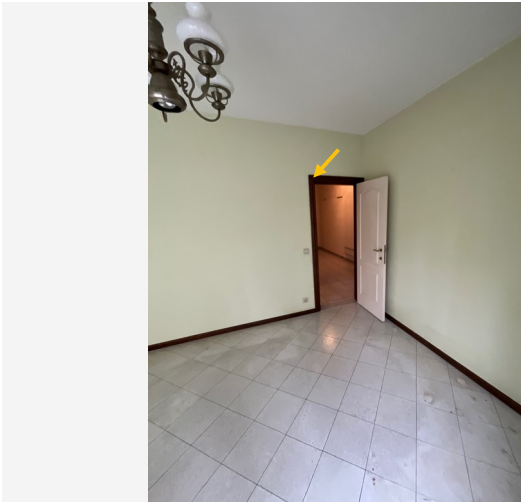
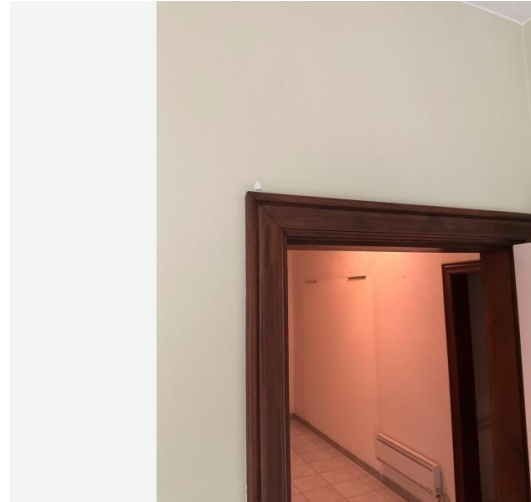
## Fiche 2: Appartement + berging 5 pleisterwerk wanden

Geen asbest

| # | Type | Referentie | Resultaat |
|---|---|---|---|
| 2.1 | Mengmonster | Mmo1 | Geen asbest |

| Opmerking | Appartement + inpandige berging.<br>Geen trapahal aanwezig. |

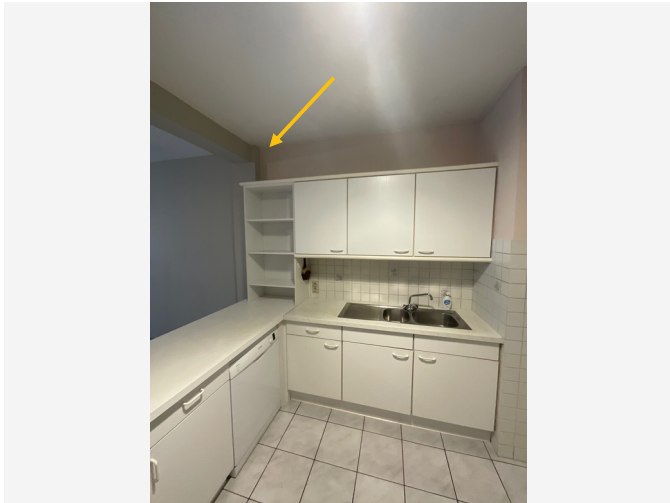
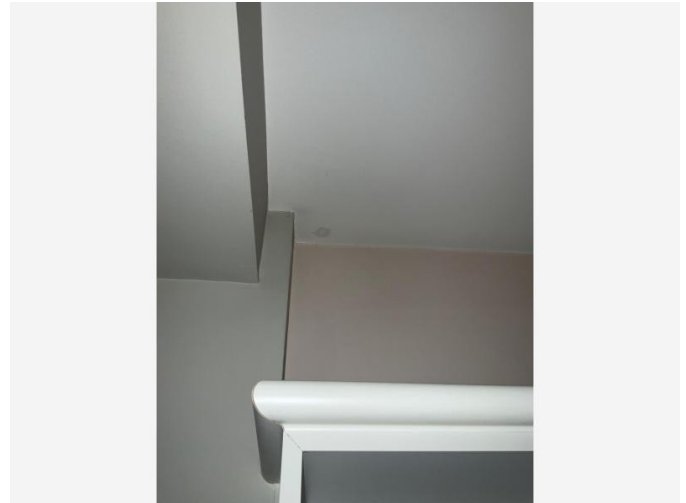
## Fiche 3: Appartement + berging 5 pleisterwerk plafond

Geen asbest

| # | Type | Referentie | Resultaat |
|---|---|---|---|
| 3.1 | Mengmonster | Mmo2 | Geen asbest |

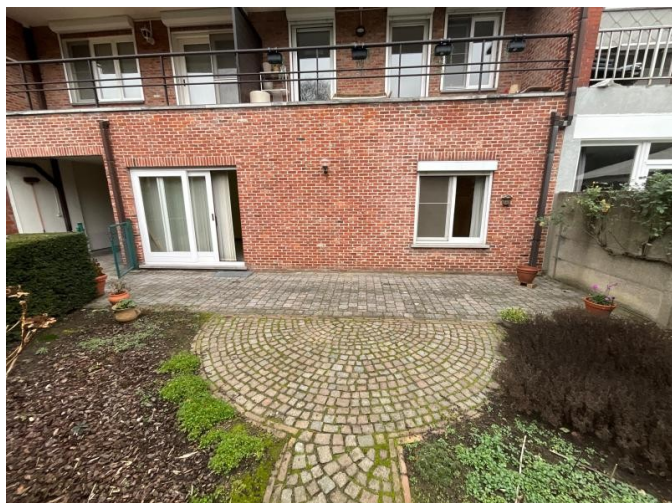
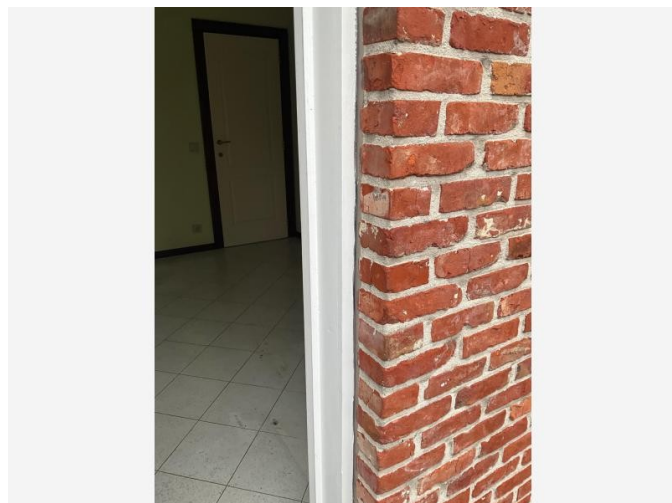
### Fiche 4: Appartement + berging 5 mastieken/ kitwerken

| Beschrijving | Notitie | Terug te vinden op plannen |
|---|---|---|
| Fiche 4: Appartement + berging 5 mastieken/ kitwerken | Recente ramen, geen asbestverdachte mastieken/ kitwerken zichtbaar aanwezig. | Plan 1.4: Mastieken / kitwerken |

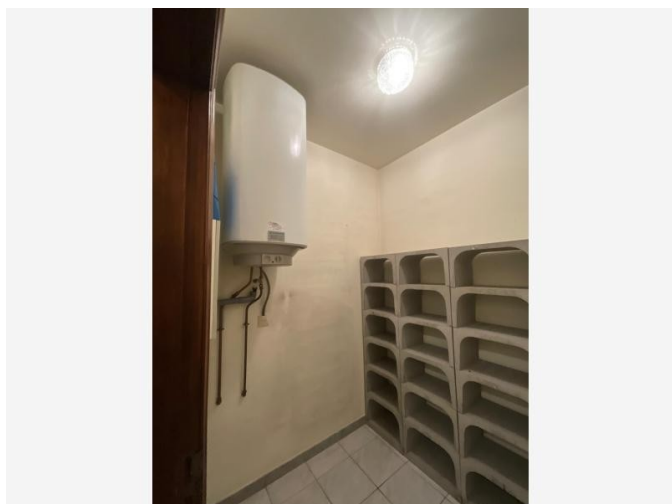
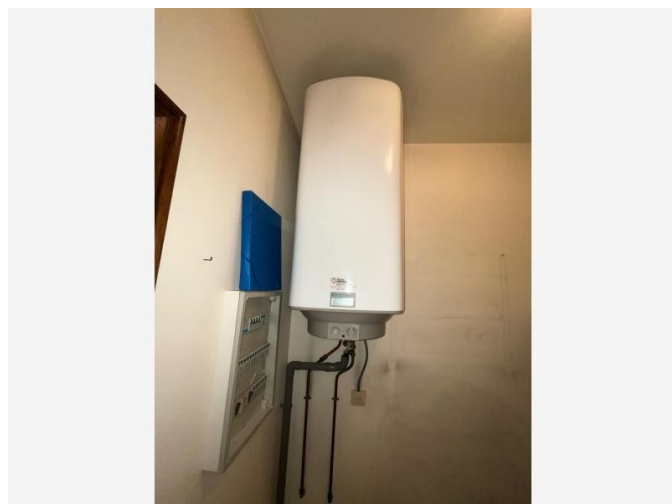
### Fiche 5: Berging 5 ketel

| Beschrijving | Notitie | Terug te vinden op plannen |
|---|---|---|
| Fiche 5: Berging 5 ketel | Recente boiler 2014, geen asbestverdachte materialen aanwezig.<br><br>Verder zijn er in het appartement geen asbestverdachte materialen aan dichtingen.. | Plan 1.3: Berging ketel/ rookgaskanaal |
