# Asbestinventarisatetest

Lange Noordstraat 31/101, 2000 Antwerpen

Attestnummer : **20240526-000159.000**

Uitgegeven op : **26.05.2024**

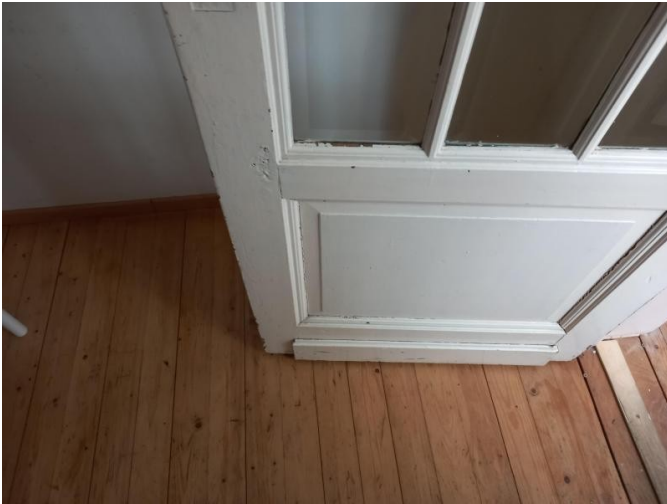
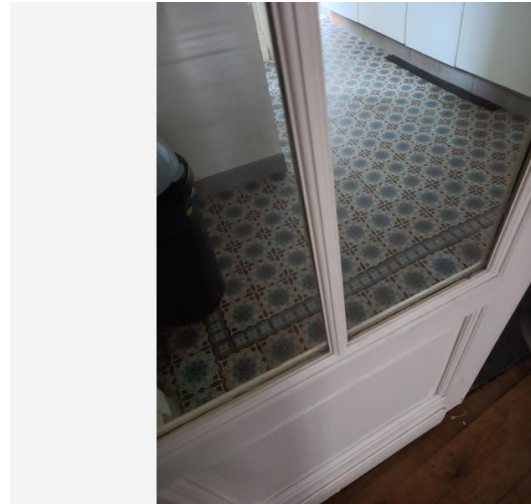
Het asbestmateriaal valt onder de mijlpaal van 2040.

| Eindbeoordeling materiaalrisico | Laag materiaalrisico en/of verlaagde kans op vezelvrijgave |

| Toestand van het materiaal | Licht beschadigd, licht verweerd. Intact materiaal type Pical – asbestboard of categorie III 'gebondenheid' |

| Beschrijving | Mastiek ramen |

- Zorg voor een veilig beheer. Vermijd het beschadigen van het asbestmateriaal. Controleer de toestand jaarlijks op wijzigingen.

- Eenvoudige handelingen: enkel door erkend asbestverwijderaar  
Volgende materialen kunnen verwijderd worden onder eenvoudige handeling:  
Asbestcement, asbesthoudende tegels en vloerbekledingen, asbesthoudende bitumen en roofingproducten, asbesthoudende pakkingen en dichtingen waarvan het bindmiddel bestaat uit cement, bitumen, kunststof of lijm.

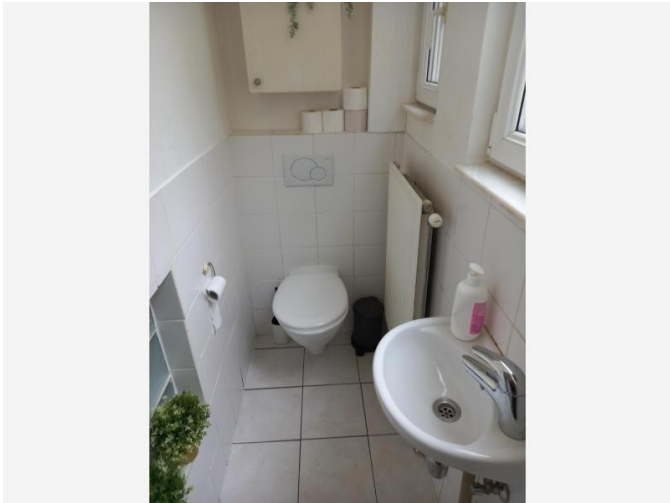
Tegellijm nader te onderzoeken

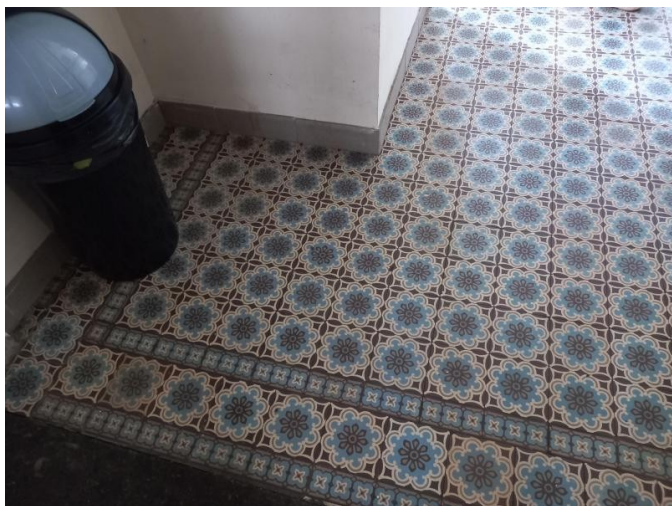
Vloertegels mogelijks verdacht

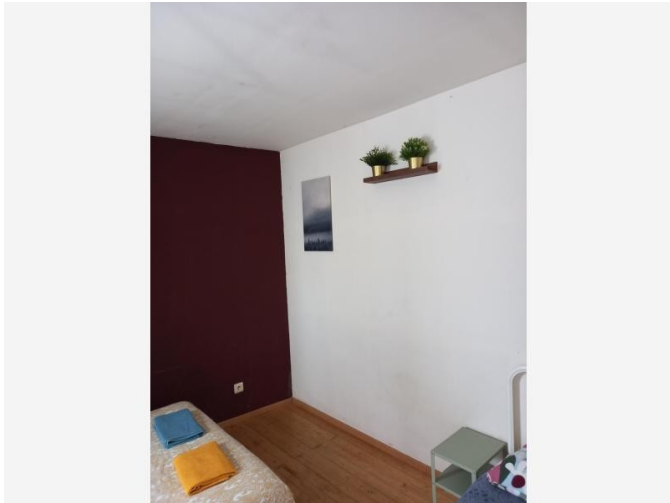
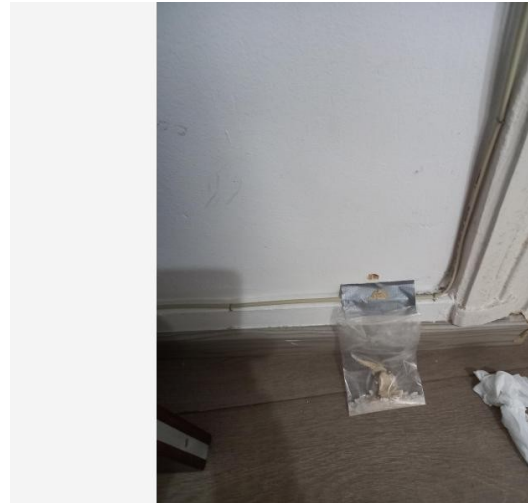
## Fiche 4: Pleisterwerk muur

Geen asbest

| # | Type | Referentie | Resultaat |
|---|---|---|---|
| 4.1 | Mengmonster | 8255691 MM1 - Pleisterwerk muur | Geen asbest |

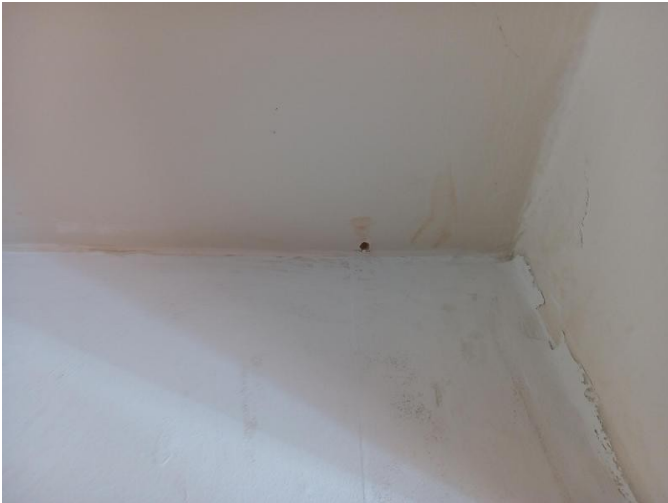
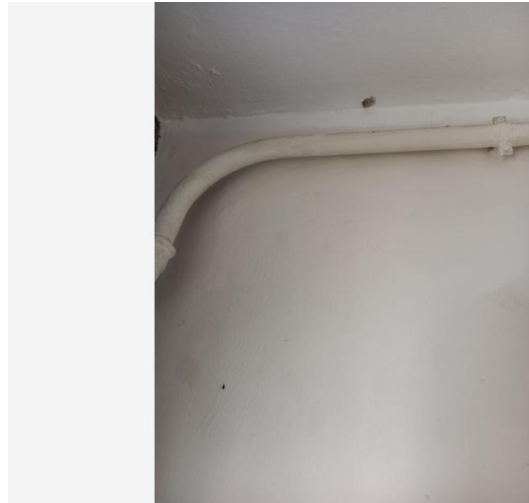
## Fiche 5: Pleisterwerk plafond

Geen asbest

| # | Type | Referentie | Resultaat |
|---|---|---|---|
| 5.1 | Mengmonster | 8255692 MM2 - Pleisterwerk plafond | Geen asbest |
