# Asbestinventarisatetest

Spoorweglei 2, 2860 Sint-Katelijne-Waver

Attestnummer : 20260104-000105.000

Uitgegeven op : 04.01.2026

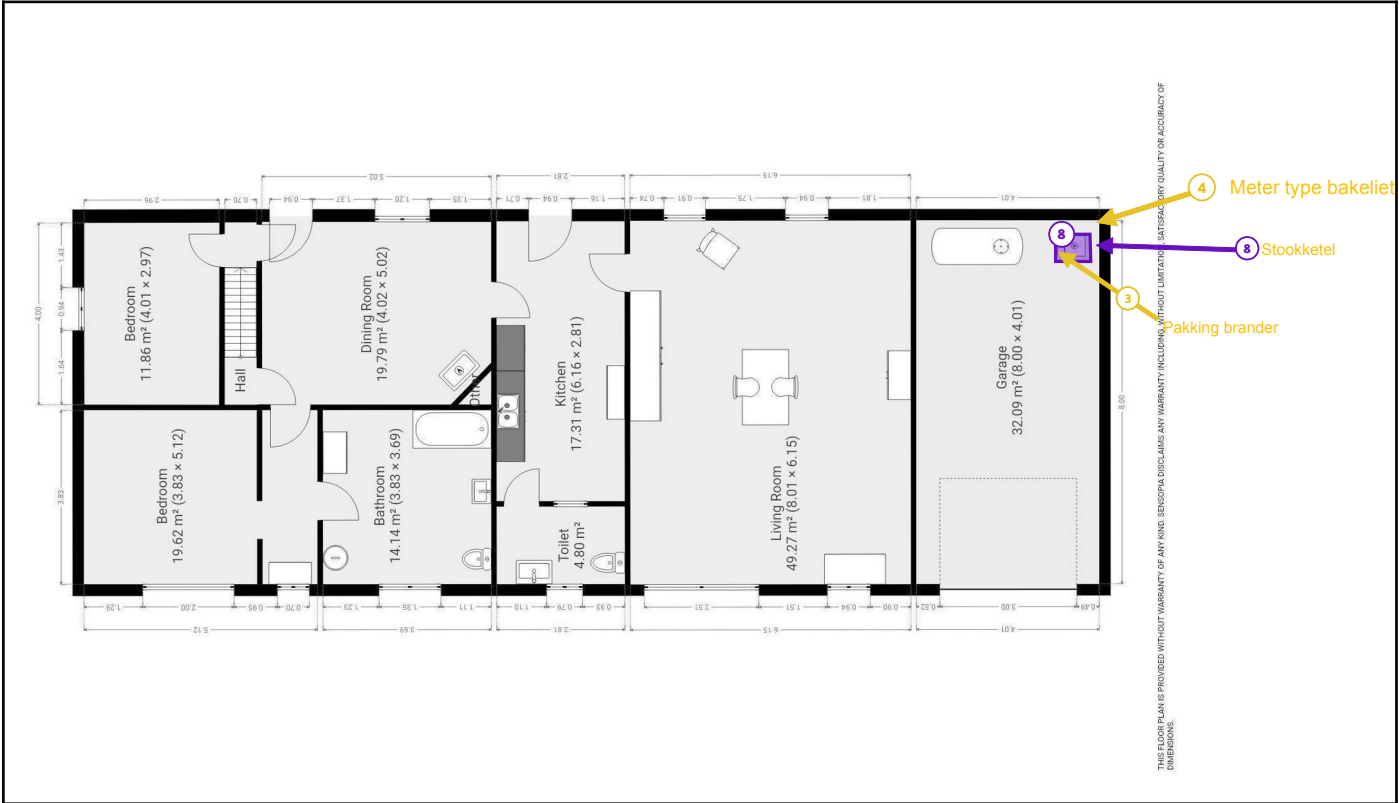
# Plan 1.8: V0 Stookinstallatie + bakeliet

| Beschrijving | Type | Actie |
|---|---|---|
| 3. Pakking (Stookketel) | Asbestmateriaal | Zorgvuldig beheren |
| 4. Meterinfrastructuur (type Bakeliet) | Asbestmateriaal | Zorgvuldig beheren |
| 8. Materialen aan de stookketel (dichtingen, isolerend materiaal, ...) | Beperking | - |

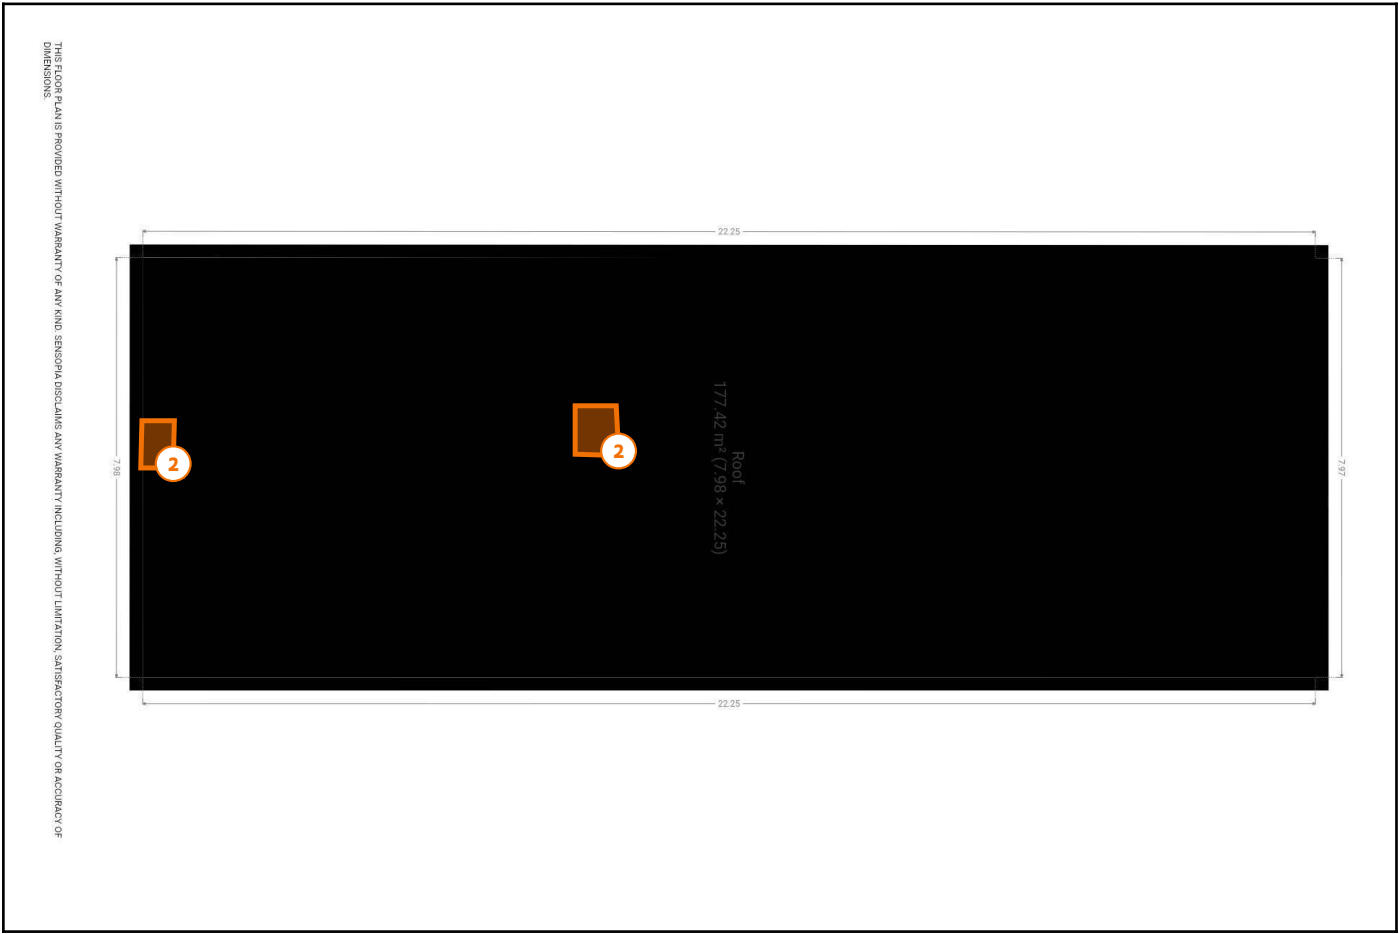
# Plan 1.14: Crépi/pleister schoorsteen

| Beschrijving | Type | Actie |
|---|---|---|
| 2. Cementpleister (Schoorsteen) | Asbestmateriaal | Verwijderen |

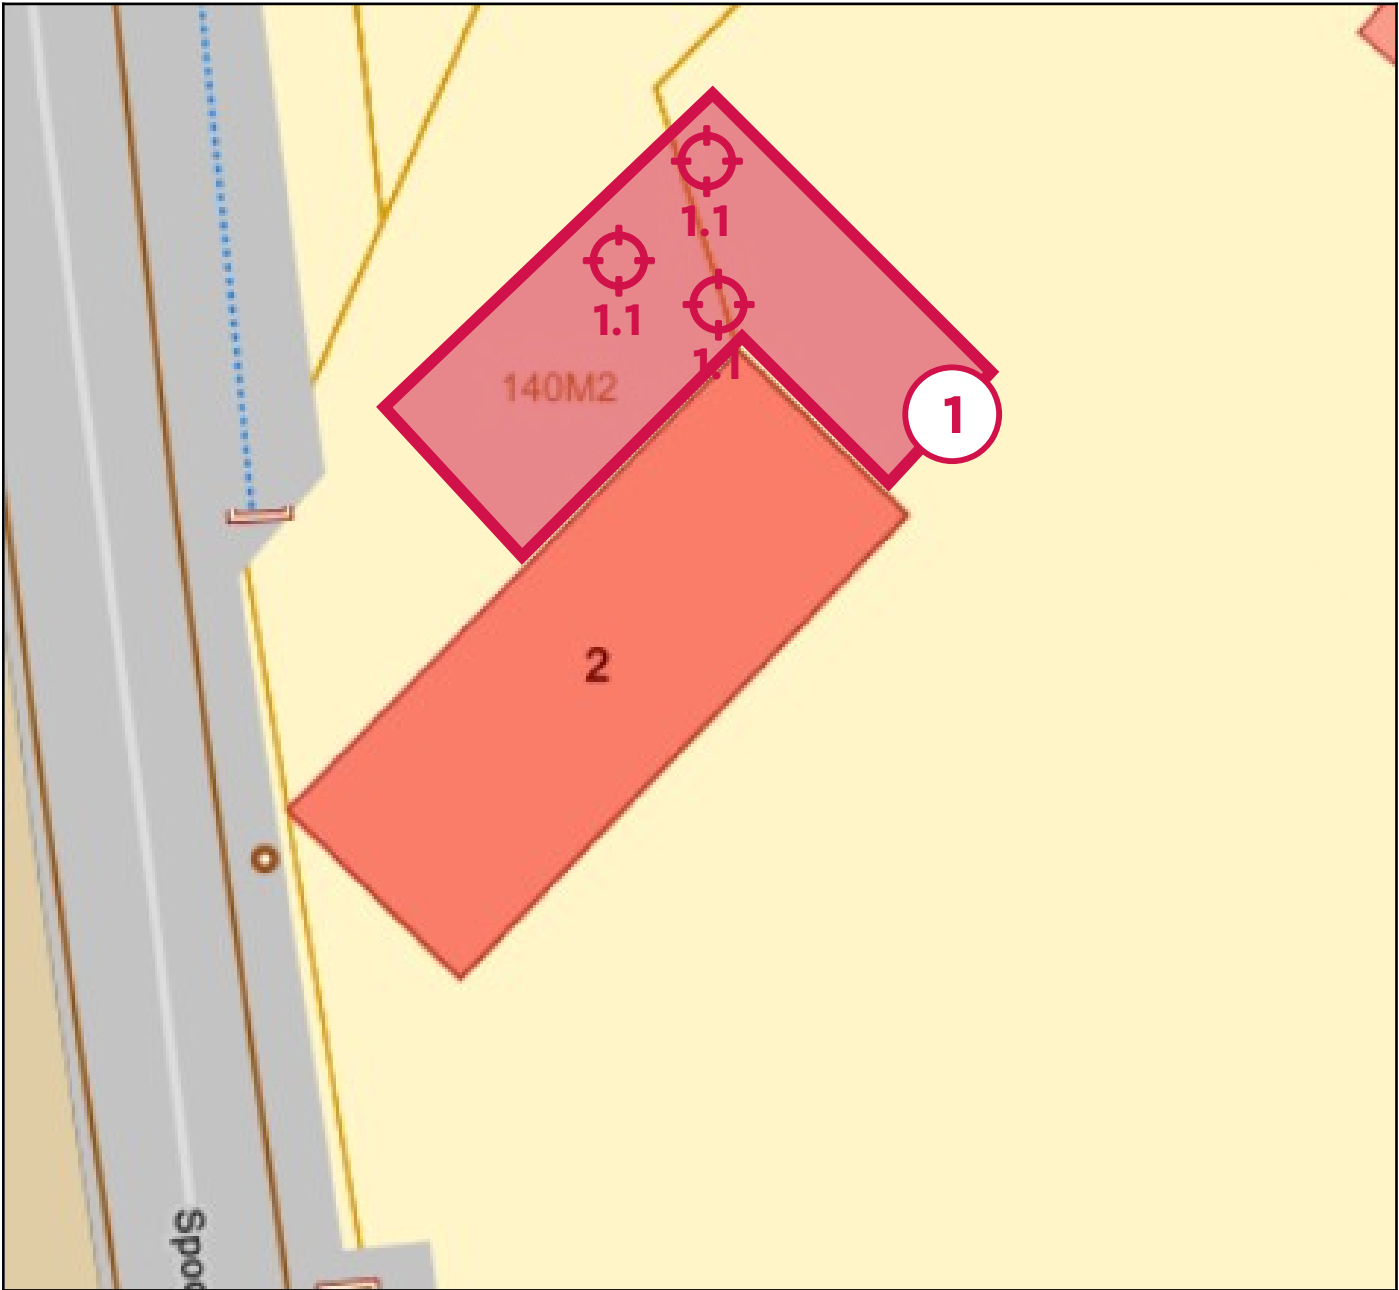
# Plan 4.1: Vaststellingen buiten de constructies

| Beschrijving | Type | Actie |
|---|---|---|
| 1. Restanten type Menuserite (Tuin) | Asbestmateriaal | Dringend verwijderen |
| 1.1 Code: MM11 | Mengmonster | - |

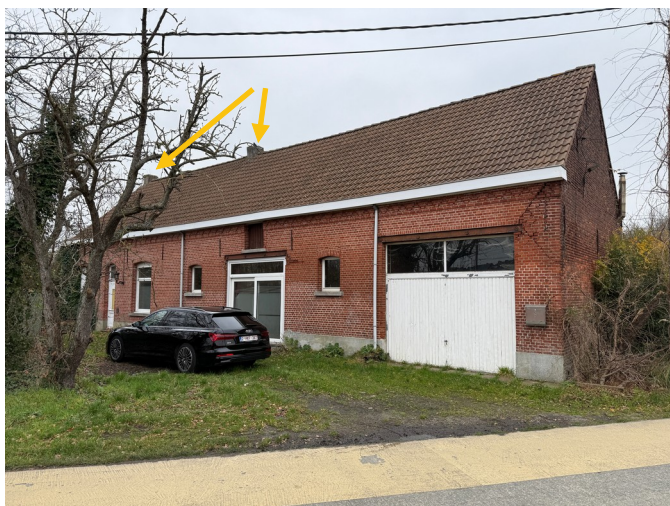
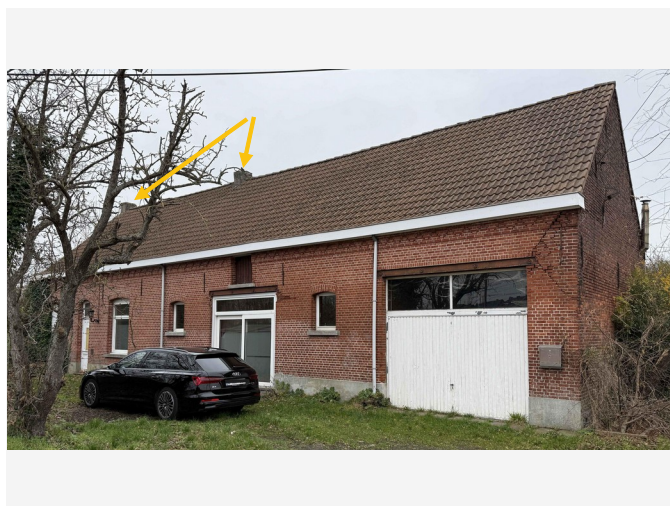
- Hermetische zone (erkend asbestverwijderaar)  
Dit betreft een hechtgebonden asbestmateriaal dat bij de verwijdering hoogstwaarschijnlijk gebroken of gescheurd zal worden. Het verwijderen van deze toepassing kan een grote vezelvrijgave tot gevolg hebben. Deze toepassing kan enkel verwijderd worden in een hermetische zone door een erkend asbestverwijderaar.

| Opmerking | <p>De schoorstenen boven het dak zijn bepleisterd, volgens het IP moet deze toepassing worden bemonsterd om het te kunnen uitsluiten. Echter is de toepassing niet bereikbaar en blijft het verdacht tot het alsnog kan worden bemonsterd. In geval van werken of renovatie is het aangewezen aanvullend onderzoek te verrichten.</p> |

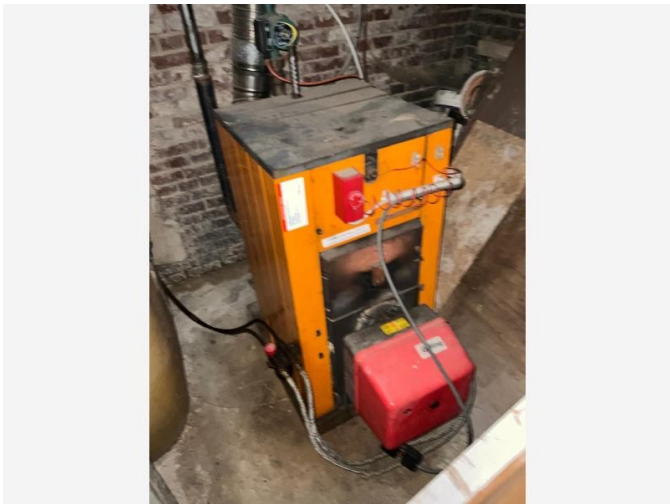
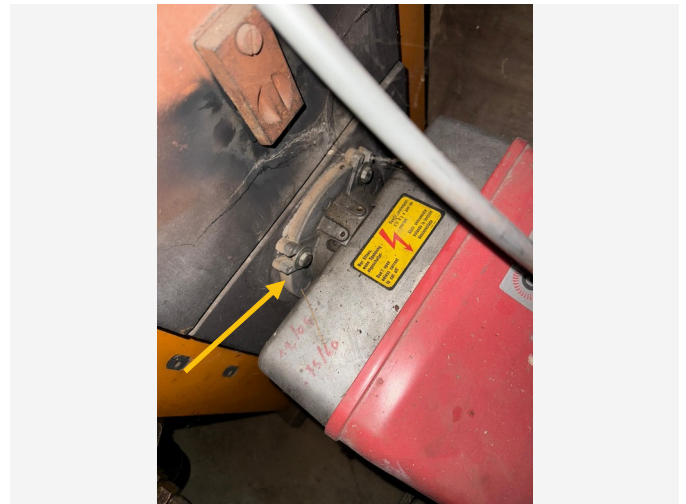
| Identificatiemethode | <p>De asbestdeskundige beoordeelt het materiaal als asbestverdacht en dus asbesthoudend, en dit zonder monstername.</p> <p>Motivatie: De monstername brengt andere schade aan dan schade die inherent is aan de monstername.</p> |
| Opmerking | Een monstername om dit materiaal uit te sluiten wordt verhinderd om destructieve handelingen aan een installatie in gebruik te vermijden. |

Het materiaal moet volledig gefixeerd kunnen worden voor de verwijdering. Als dit materiaal kan verwijderd worden zonder te breken, scheuren, beschadigen... en het asbest gefixeerd is, dan kan dit met eenvoudige handelingen. Vermijd stofvorming op elk moment van de werken. Het gebruik van sneldraaiende werktuigen (boormachine, slijpschijf, hogedrukreiniger...) is verboden.

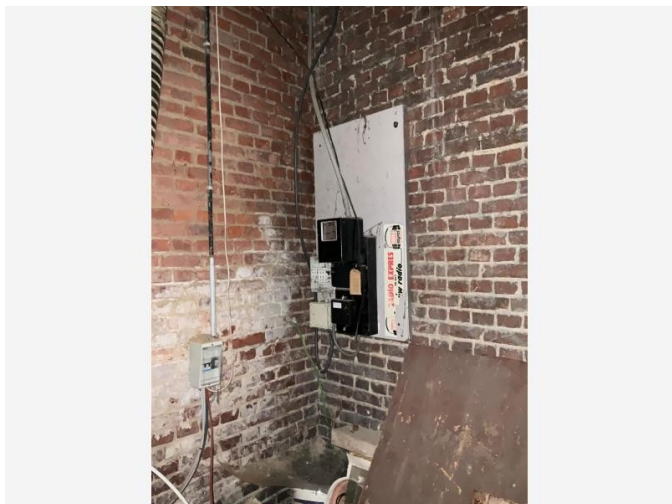
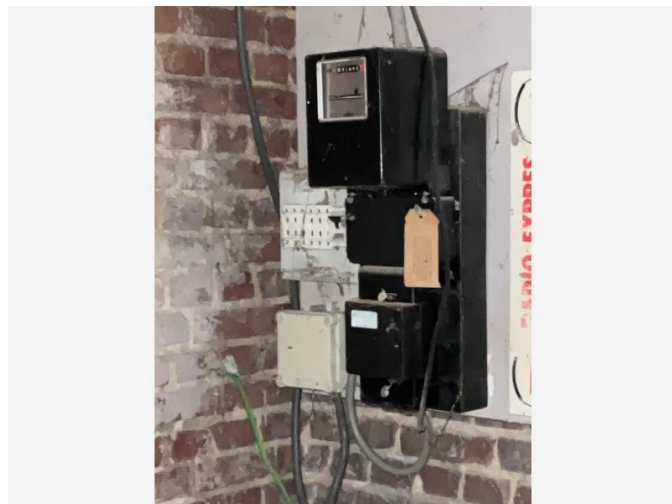
| Identificatiemethode | <p>De asbestdeskundige beoordeelt het materiaal als asbestverdacht en dus asbesthoudend, en dit zonder monstername.</p> <p>Motivatie: De monstername brengt andere schade aan dan schade die inherent is aan de monstername.</p> |
| Opmerking | <p>Het is moeilijk te bepalen of de bakeliettoepassingen in de woning ook effectief asbesthoudend zijn (het kan ook gaan om de asbestvrije variant).</p> <p>Er werd geen monster genomen owv beschadiging aan een elektrisch gerelateerde toepassing, extra controle bij verwijdering van het verdacht materiaal. Vermoedelijk zullen de toepassingen verwijderd worden bij aanpassing van het elektriciteitsnetwerk.</p> |

- Eenvoudige handelingen: mag via doe-het-zelf of door werknemer(s) met opleidingsattest eenvoudige handelingen  
Als dit materiaal verwijderd kan worden zonder het te breken, te beschadigen... , dan mag met dit met eenvoudige handelingen. Vermijd stofvorming en stofverspreiding op elk moment van de werken. Bevochtig of fixeert het materiaal.

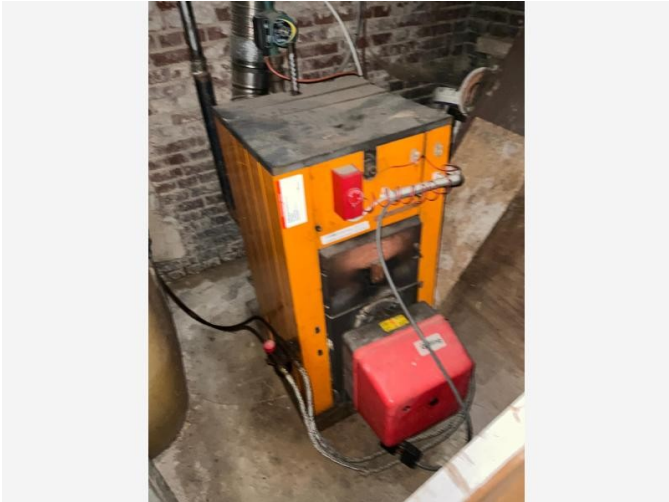
## Fiche 8: Materialen aan de stookketel (dichtingen, isolerend materiaal, ...)

Beperking

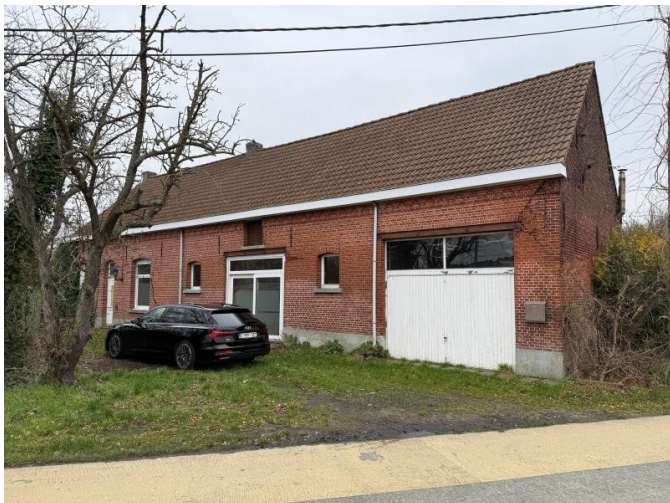
## Fiche 31: Dakbedekking (Hoofddak)

| Beschrijving | Notitie | Terug te vinden op plannen |
|---|---|---|
| Fiche 31: Dakbedekking (Hoofddak) | Het dak van de woning is uitgevoerd in traditionele pannen, deze zijn niet verdacht. Het is echter niet uitgesloten dat er zich verdachte toepassingen bevinden onder deze toplaag. In geval van werken is het steeds aangeraden om aanvullend onderzoek te verrichten. | Plan 1.13: Dakbekleding |
