# Asbestinventarisatetest

11513C0122/00C005 - Lusthovenlaan 2 (appartement 1.1)

Attestnummer : 20250926-000162.000

**Asbestveilig** (maar niet asbestvrij)

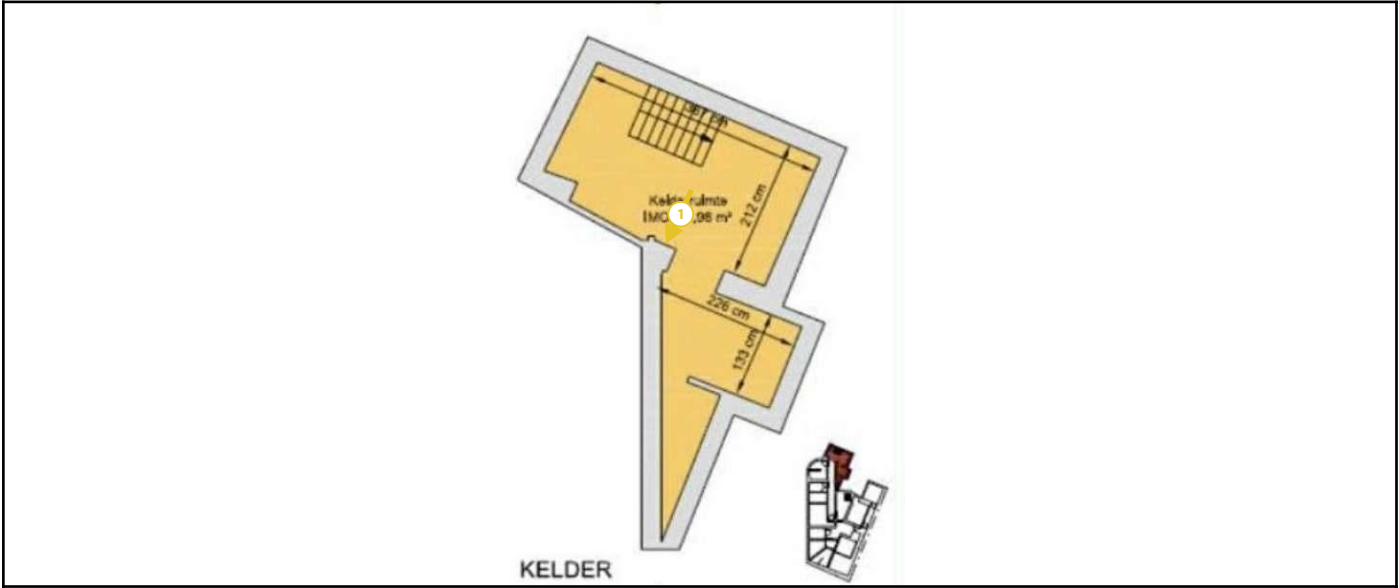
# Plan 1.1: Kelder

| Beschrijving | Type | Actie |
|---|---|---|
| 1. Bakeliet - elektriciteit | Asbestmateriaal | Zorgvuldig beheren |

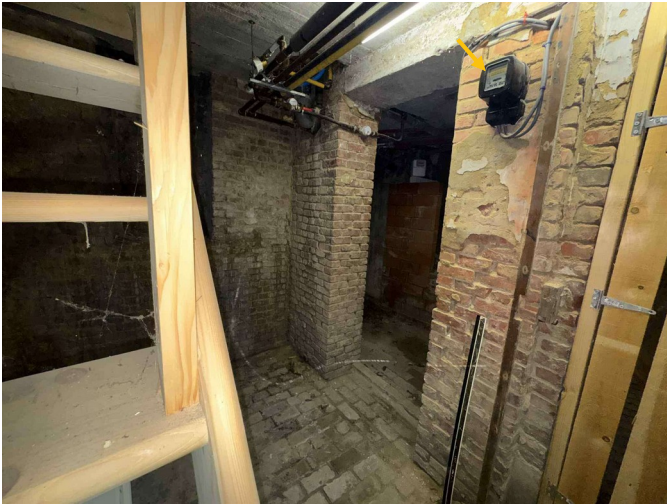
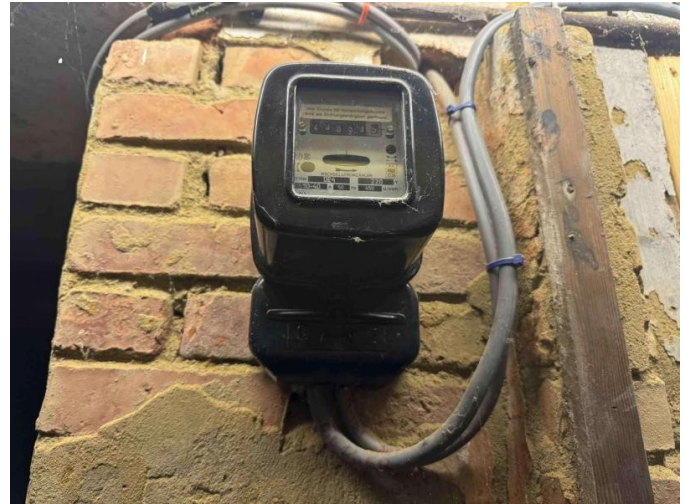
## Conclusie

Het asbestmateriaal valt onder de mijlpaal van 2040.

| Eindbeoordeling materiaalarisico | Laag materiaalarisico en/of verlaagde kans op vezelvrijgave |

| Gebondenheid | Categorie 1: hechtgebonden in oorsprong |
| Asbestsoort (vezeltype) | Crocidoliet aanwezig |
| Asbestconcentratie | Laag (< 50%) |
| Afschermingsgraad van het gehele materiaal | Geheel of deels (look) vrij aan de binnenlucht |
| Toestand van het materiaal | Onbeschadigd, niet verweerd |

| Beschrijving | Bakeliet - elektriciteit |

- Zorg voor een veilig beheer. Vermijd het beschadigen van het asbestmateriaal. Controleer de toestand jaarlijks op wijzigingen.

- Eenvoudige handelingen: mag via doe-het-zelf of door werknemer(s) met opleidingsattest eenvoudige handelingen  
Als dit materiaal verwijderd kan worden zonder het te breken, te beschadigen..., dan mag met dit met eenvoudige handelingen. Vermijd stofvorming en stofverspreiding op elk moment van de werken. Bevochtig of fixeer het materiaal. Het gebruik van sneldraaiende werktuigen (boormachine, slijpschijf, hogedrukreiniger...) is verboden. Zorg voor gepaste persoonlijke beschermingsmiddelen: minimaal FFP3-mondmasker (EN 149), wegwercoverall met kap (minimaal Cat III, type 5/6), wegwerphandschoenen en overschoenen of afspoelbaar schoeisel. Afval: particulieren kunnen dit verpakt aanbieden bij hun recyclagepark (raadpleeg de voorwaarden van uw recyclagepark). Bij verwijdering door een aannemer of erkend asbestverwijderaar staat die normaal zelf in voor de correcte afvoer van het afval. Bewaar bewijsdocumenten van de asbestverwijdering (facturen, werkplannen, foto's, afgiftebewijzen afval, vrijgavemetingen...) met het oog op een aanpassing van het asbestattest. Raadpleeg voor de start van de werken en voor meer informatie zeker de toelichtingen achteraan dit asbestinventarisatetest en [www.asbestinfo.be](http://www.asbestinfo.be).

- Eenvoudige handelingen: enkel door erkend asbestverwijderaar  
Het is aangewezen dit materiaal te laten verwijderen door een erkend asbestverwijderaar of iemand met opleidingsattest eenvoudige handelingen. Het materiaal moet volledig gefixeerd kunnen worden voor de verwijdering. Als dit materiaal kan verwijderd worden zonder te breken, scheuren, beschadigen... en het asbest gefixeerd is, dan kan dit met eenvoudige handelingen. Vermijd stofvorming op elk moment van de werken. Het gebruik van sneldraaiende werktuigen (boormachine, slijpschijf, hogedrukreiniger...) is verboden. Zorg voor gepaste persoonlijke beschermingsmiddelen: minimaal FFP3-mondmasker (EN 149), wegwerpoverall met kap (minimaal Cat III, type 5/6), wegwerphandschoenen en overschoenen of afspoelbaar schoeisel. Afval: Een recyclagepark aanvaardt geen niet-hechtgebonden asbestafval. Het niet-hechtgebonden asbestafval dubbel verpakt afvoeren via een geregistreerd asbestinzamelaar

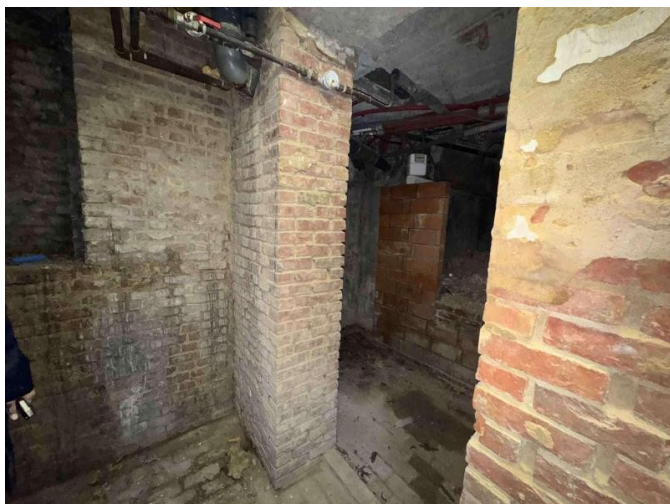
De muren in de kelder zijn niet bepleisterd.

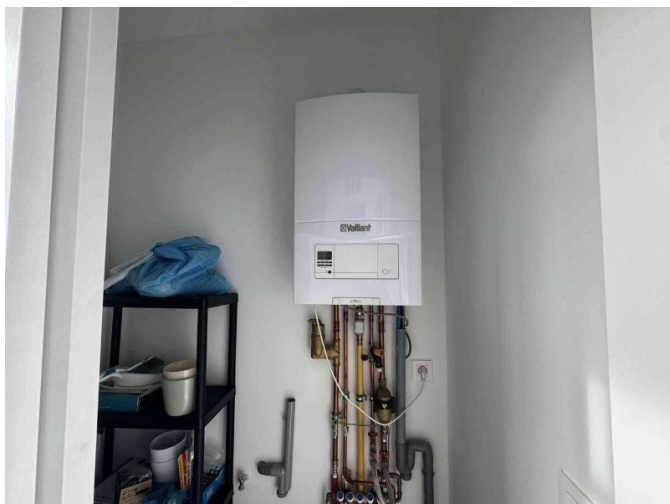
De ketel dateert van 2017, in dit jaar werden er geen asbesthoudende materialen meer verwerkt in ketels.

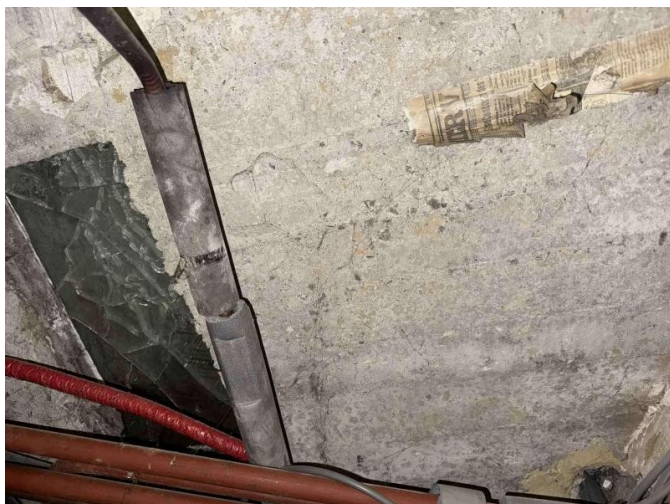
Het plafond in de kelder is niet bepleisterd.

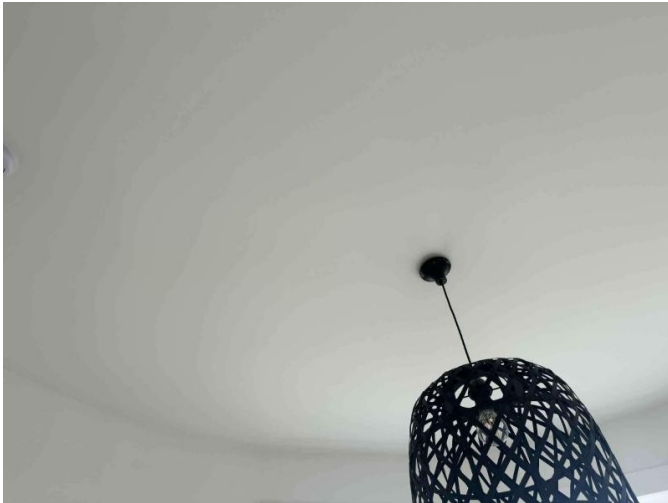
Het plaatmateriaal zelf is niet asbestverdacht. Materialen die eventueel aanwezig zouden zijn achter het aangebrachte plaatmateriaal aan de plafonds werden niet getest.

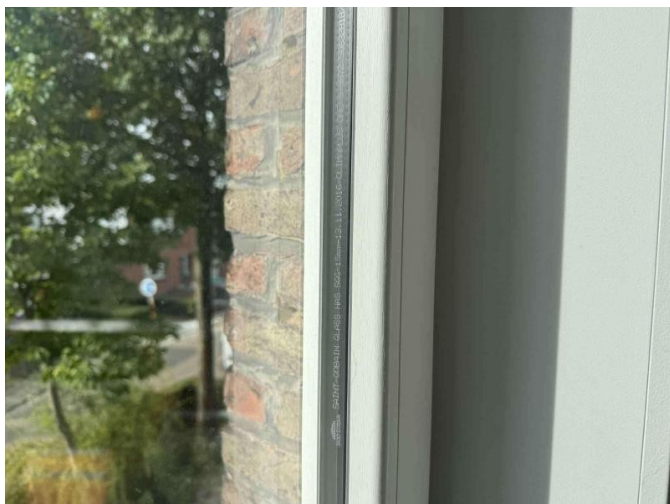
De ramen dateren uit 2016, in deze jaren werden er geen asbesthoudende kitten meer gebruikt.

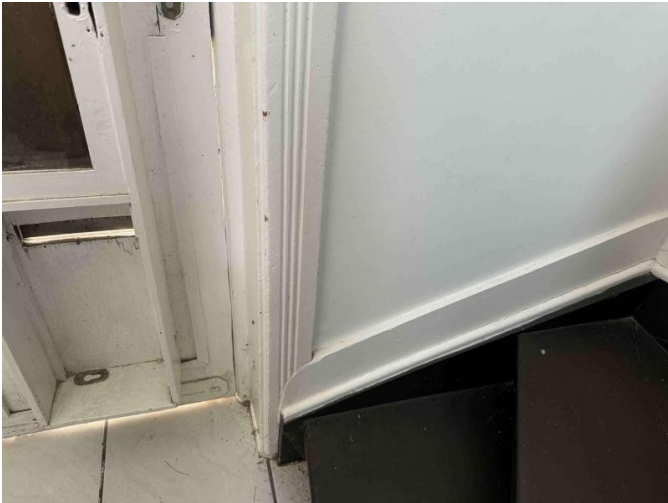
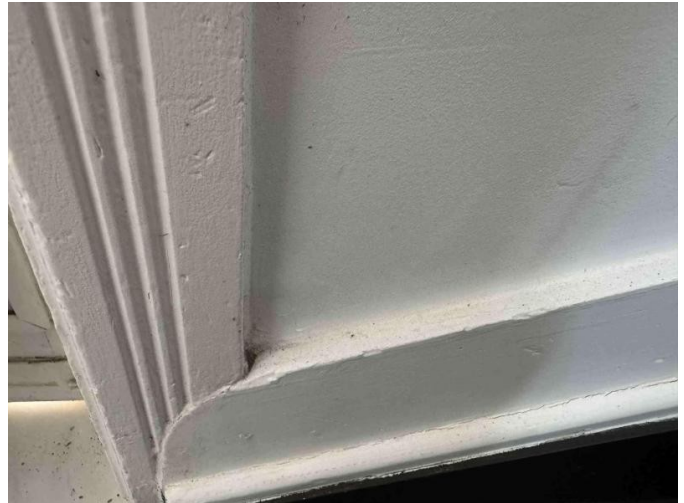
## Fiche 8: Bezetting muur

Geen asbest

| # | Type | Referentie | Resultaat |
|---|---|---|---|
| 8.1 | Mengmonster | 250924 lus muur | Geen asbest |
