# Asbestinventarisatetest

Touwstraat 44, 2060 Antwerpen

Attestnummer : 20251219-000066.000

Uitgegeven op : 19.12.2025

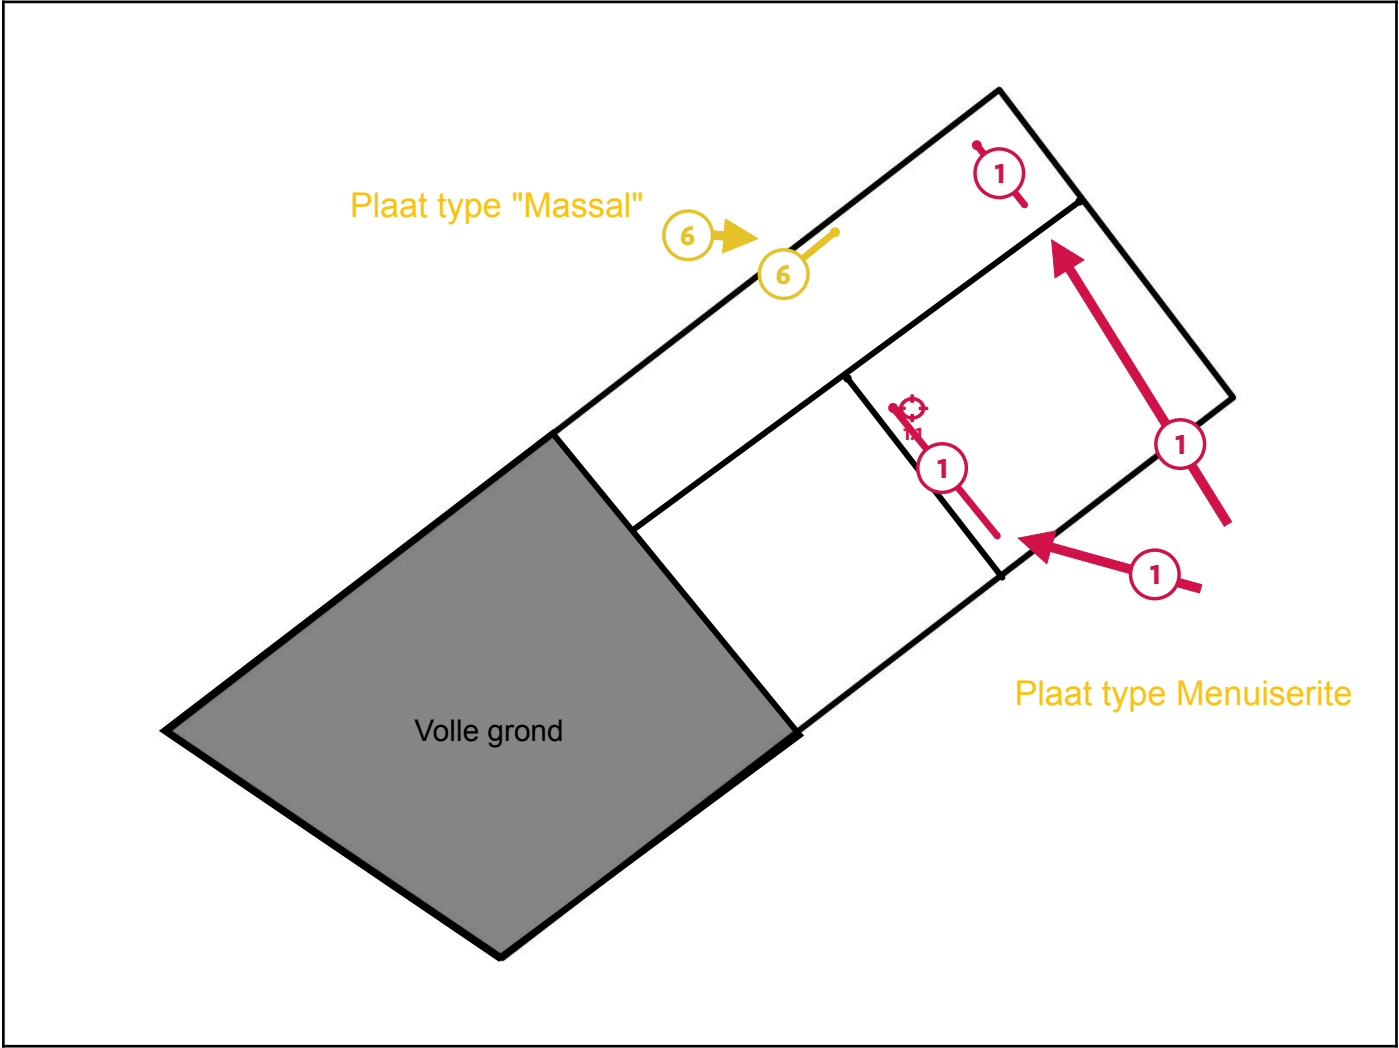
# Plan 1.1: Kelder plaat type "Menuiserite" / type Massal

| Beschrijving | Type | Actie |
|---|---|---|
| 1. Kelder plaat type menuiserite | Asbestmateriaal | Dringend verwijderen |
| 6. Kelder plaat type Massal | Asbestmateriaal | Zorgvuldig beheren |

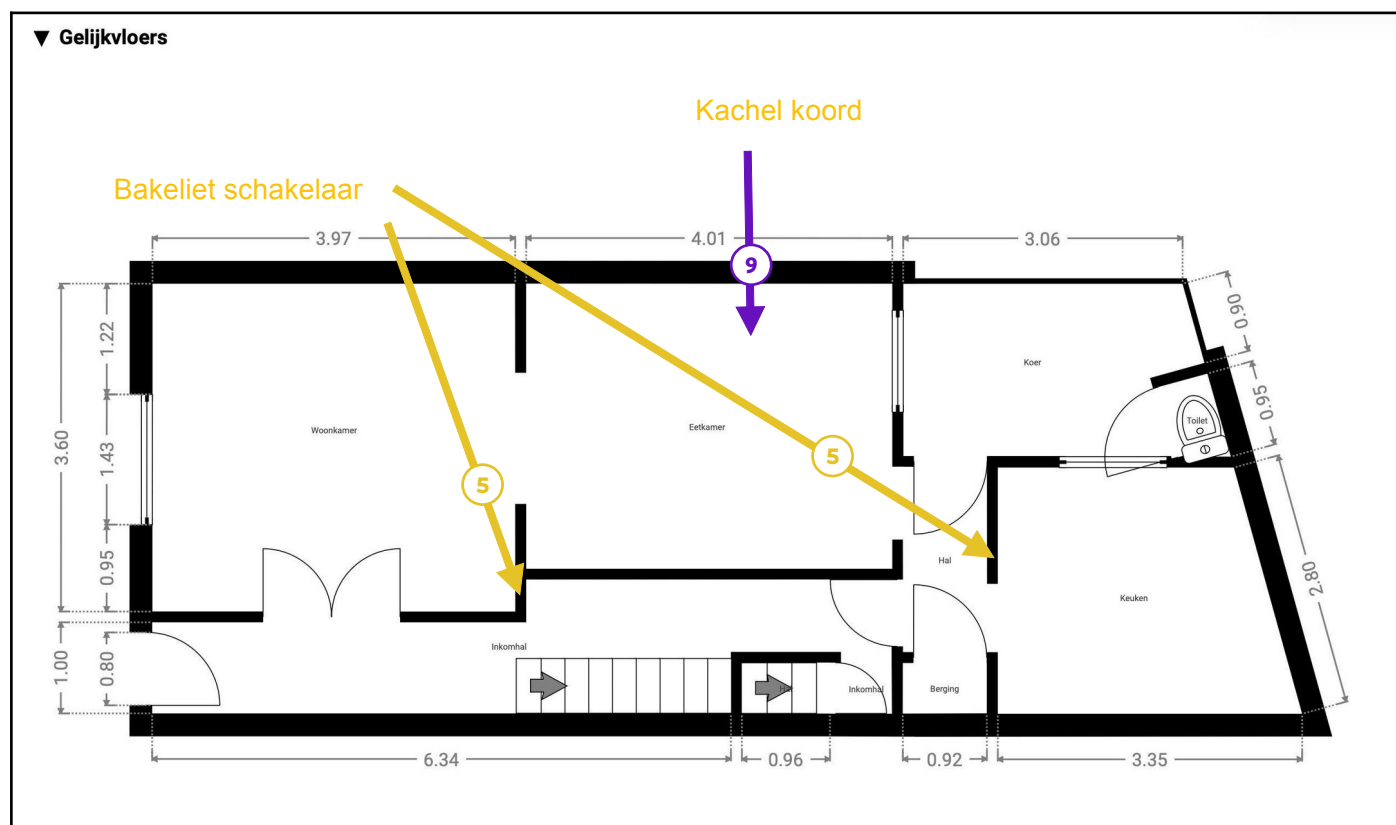
## Plan 1.9: Glv woonkamer kachel koord / bakeliet schakelaar

| Beschrijving | Type | Actie |
|---|---|---|
| 5. Glv bakeliet schakelaar | Asbestmateriaal | Zorgvuldig beheren |
| 9. Glv woonkamer kachel koord | Advies | - |

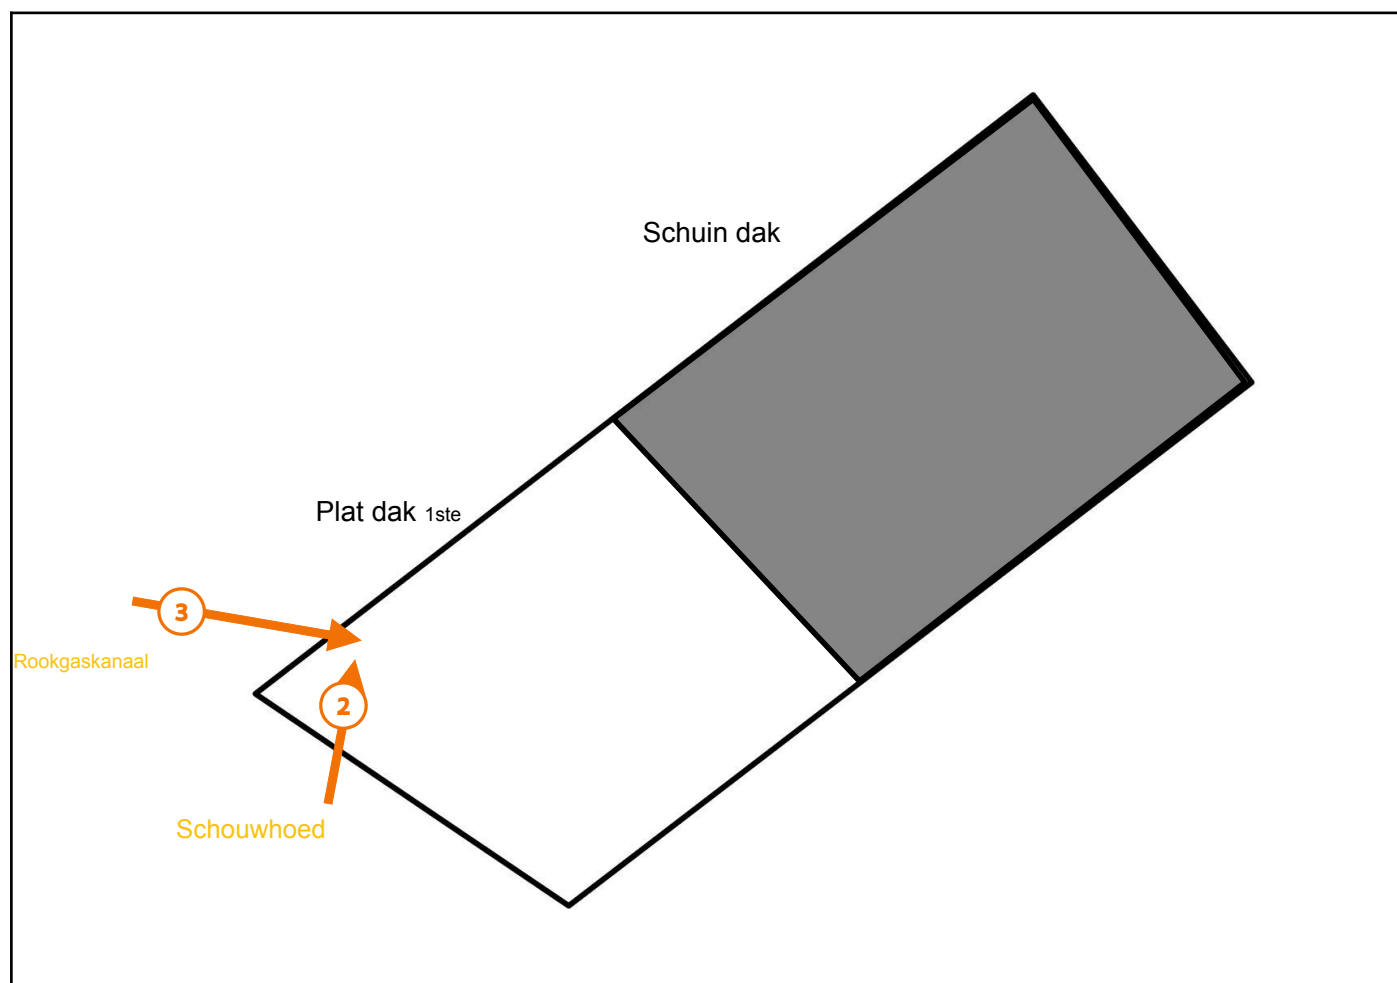
## Plan 1.14: Dak rookgaskanaal / schouwhoed

| Beschrijving | Type | Actie |
|---|---|---|
| 2. Dak schouwhoed | Asbestmateriaal | <a href="#">Verwijderen</a> |
| 3. Dak rookgaskanaal | Asbestmateriaal | <a href="#">Verwijderen</a> |

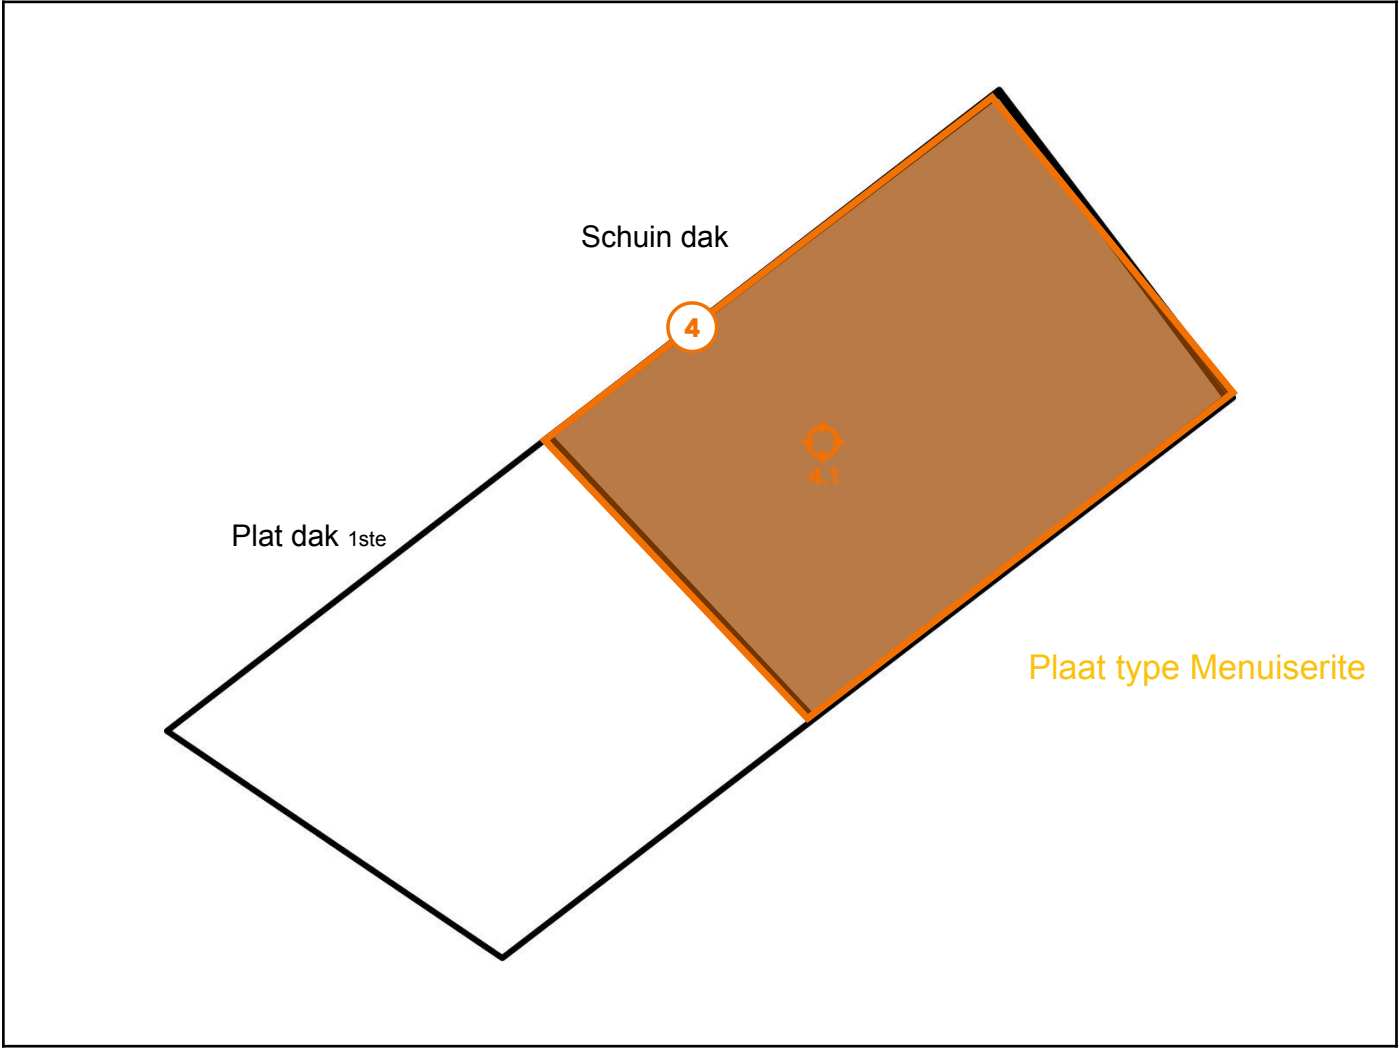
# Plan 1.16: Schuin dak plaat type Menuiserite

| Beschrijving | Type | Actie |
|---|---|---|
| 4. Onderdak plaat type menuiserite | Asbestmateriaal | Maatregelen nemen |

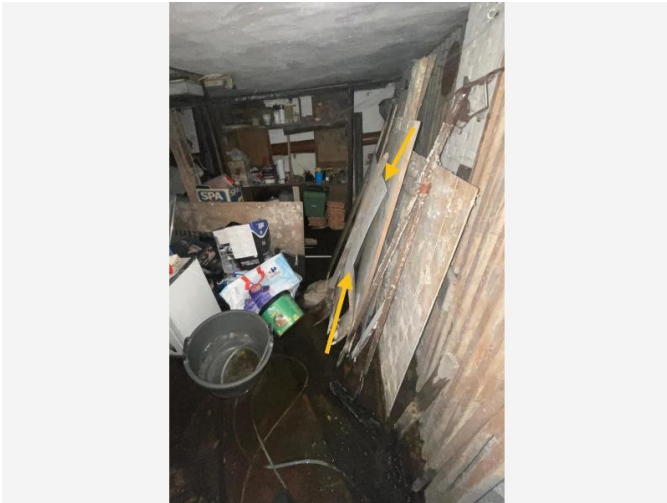
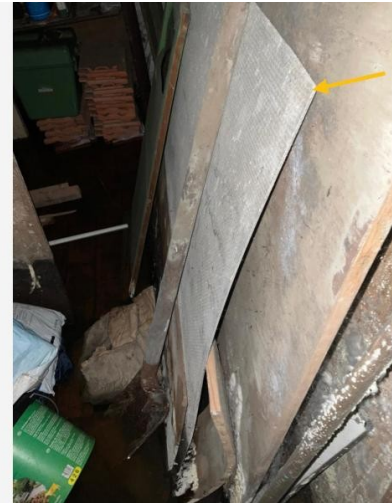
Het asbestmateriaal valt onder de mijlpaal van 2040.

**Dringend verwijderen**

| # | Type | Referentie | Resultaat |
|---|---|---|---|
| 1.1 | Puntmonster | MM03 | Amosiet, Chrysotiel |

| Aanwezige resten | Tussen een aantal houden platen is er ook een asbesthoudende plaat. |

- Verwijder het asbestafval.

- Eenvoudige handelingen: mag via doe-het-zelf of door werknemer(s) met opleidingsattest eenvoudige handelingen

Hecht gebonden toepassing. U mag dit zelf verwijderen.

Toepassing rondom vrijmaken, voldoende fixeren.

Breng het verwijderde asbestafval dubbel verpakt en luchtdicht naar het containerpark.

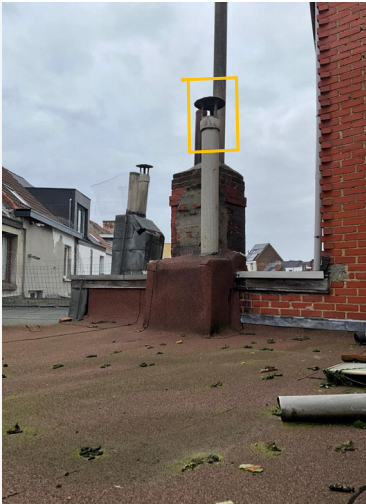
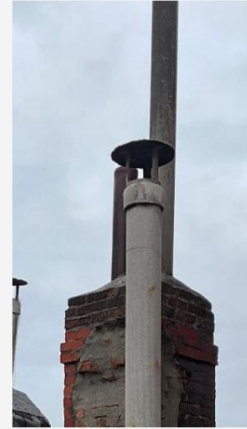
Het asbestmateriaal valt onder de mijlpaal van 2034.

Verwijderen

| Eindbeoordeling materiaalrisico | Verhoogd materiaalrisico en/of verhoogde kans op vezelvrijgave |

| Asbestsoort (vezeltype) | Crocidoliet aanwezig |
| Toestand van het materiaal | Matig beschadigd, matig verweerd |

- Zorg voor een veilig beheer. Vermijd het beschadigen van het asbestmateriaal. Controleer de toestand jaarlijks op wijzigingen.
- Verwijder dit asbestmateriaal zo snel mogelijk. Volg de toestand goed op.
- Voer bijkomende staalname(s) uit.

- Eenvoudige handelingen: mag via doe-het-zelf of door werknemer(s) met opleidingsattest eenvoudige handelingen

Hecht gebonden toepassing. U mag dit zelf verwijderen.

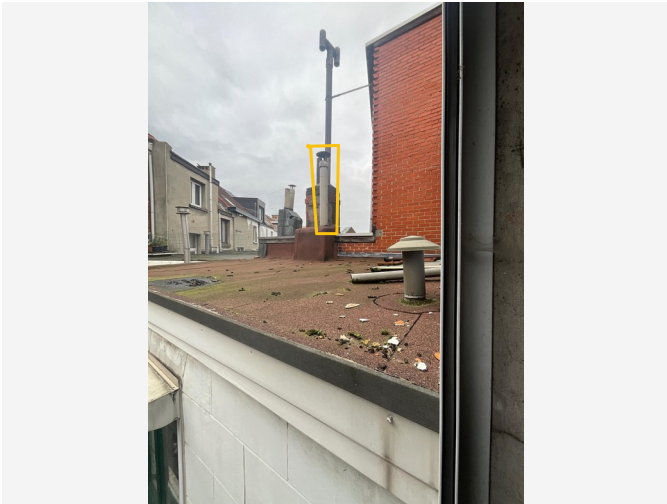
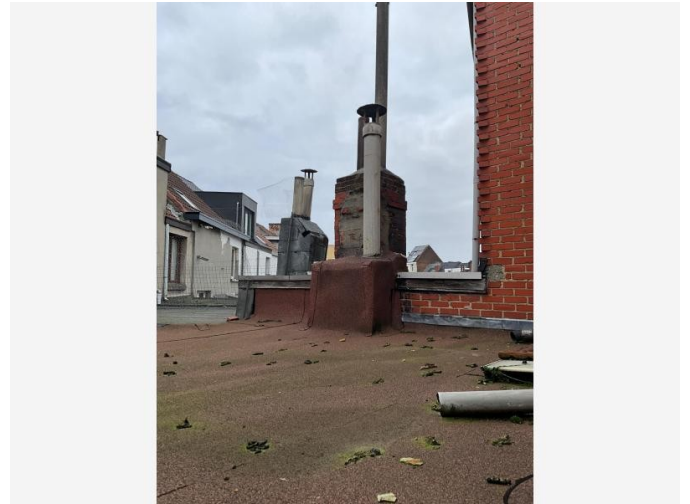
Het asbestmateriaal valt onder de mijlpaal van 2034.

Verwijderen

| Eindbeoordeling materiaalrisico | Laag materiaalrisico en/of verlaagde kans op vezelvrijgave |

| Asbestsoort (vezeltype) | Crocidoliet aanwezig |

- Zorg voor een veilig beheer. Vermijd het beschadigen van het asbestmateriaal. Controleer de toestand jaarlijks op wijzigingen.
- Verwijder dit asbestmateriaal zo snel mogelijk. Volg de toestand goed op.
- Voer bijkomende staalname(s) uit.

- Eenvoudige handelingen: mag via doe-het-zelf of door werknemer(s) met opleidingsattest eenvoudige handelingen

Hecht gebonden toepassing. U mag dit zelf verwijderen.

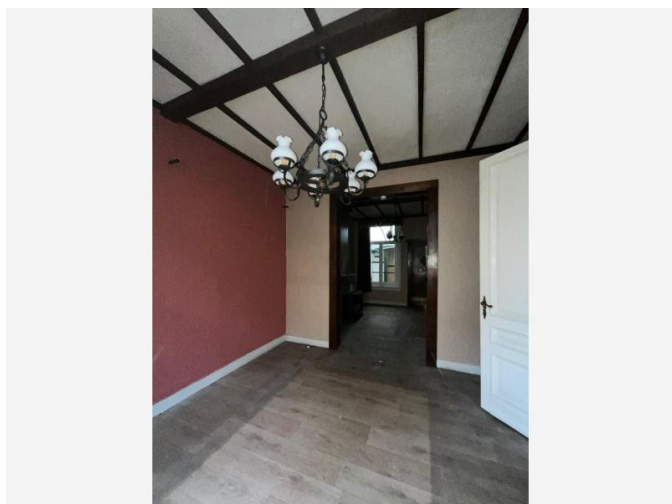
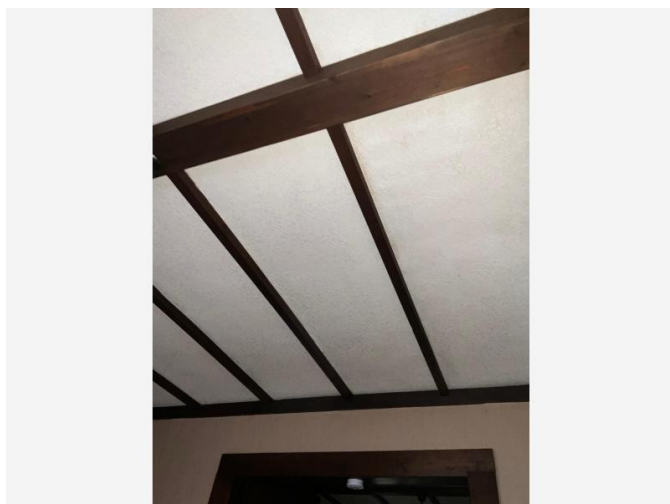
## Fiche 8: Vals plafond (mogelijk) onderliggend pleisterwerk

| Basis voor advies | Beoordeling op basis van expertise, zonder een vaststelling door de asbestdeskundige. |
