# Asbestinventarisatetest

Karel Soetelaan 30, 2150 Antwerpen

Attestnummer : **20251215-000129.000**

Uitgegeven op : **15.12.2025**

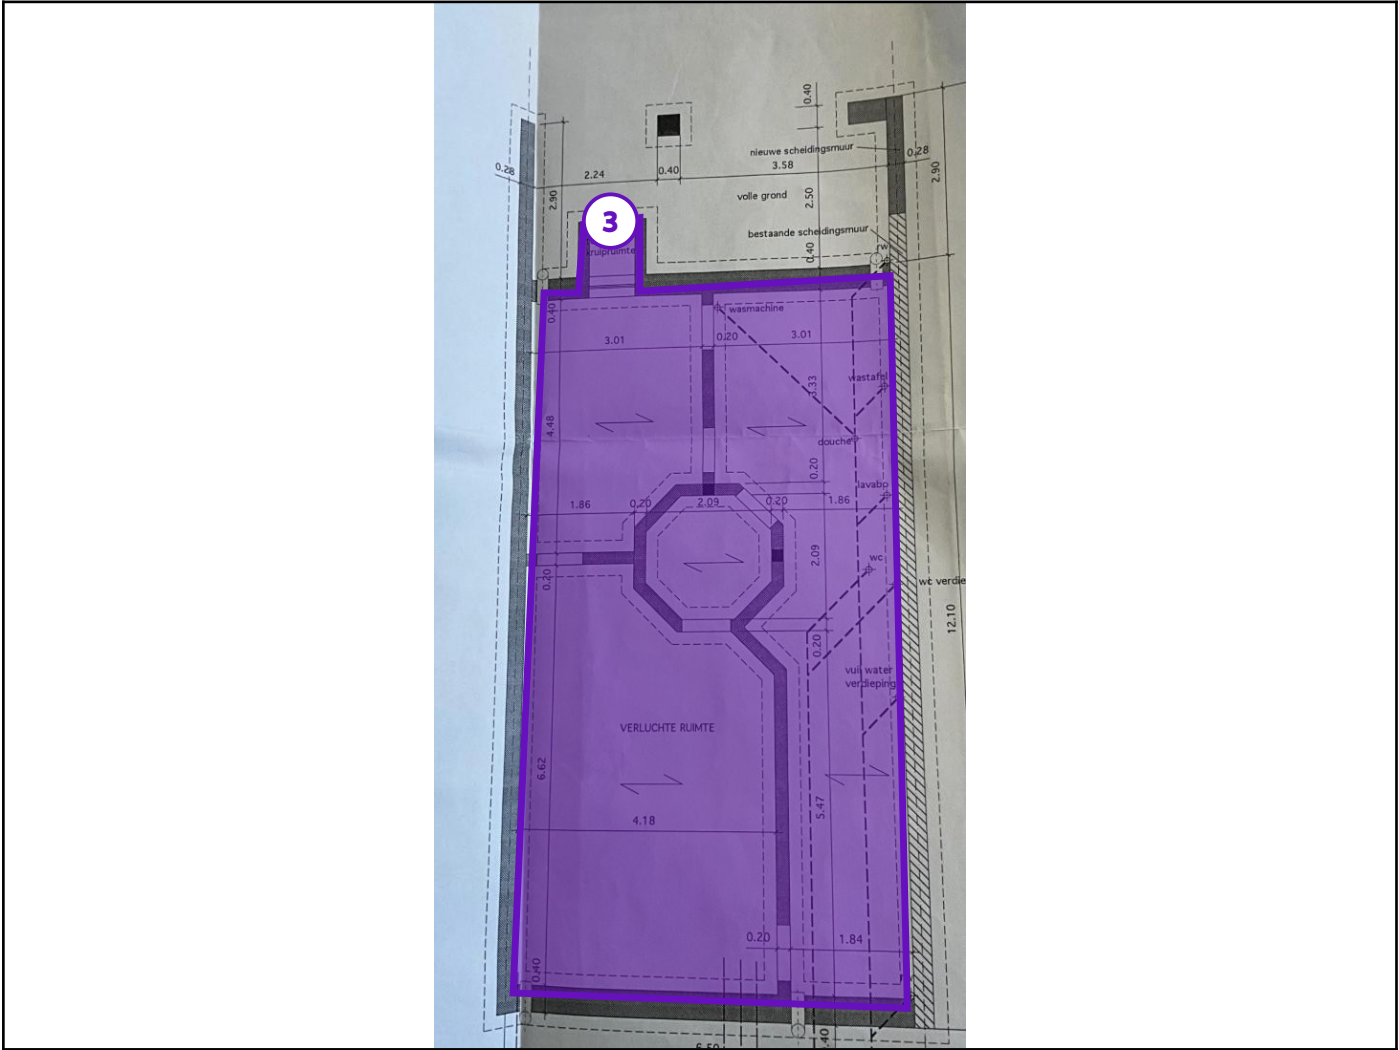
# Plan 1.1: Fundering

| Beschrijving | Type | Actie |
|---|---|---|
| 3. Fundering | Beperking | - |

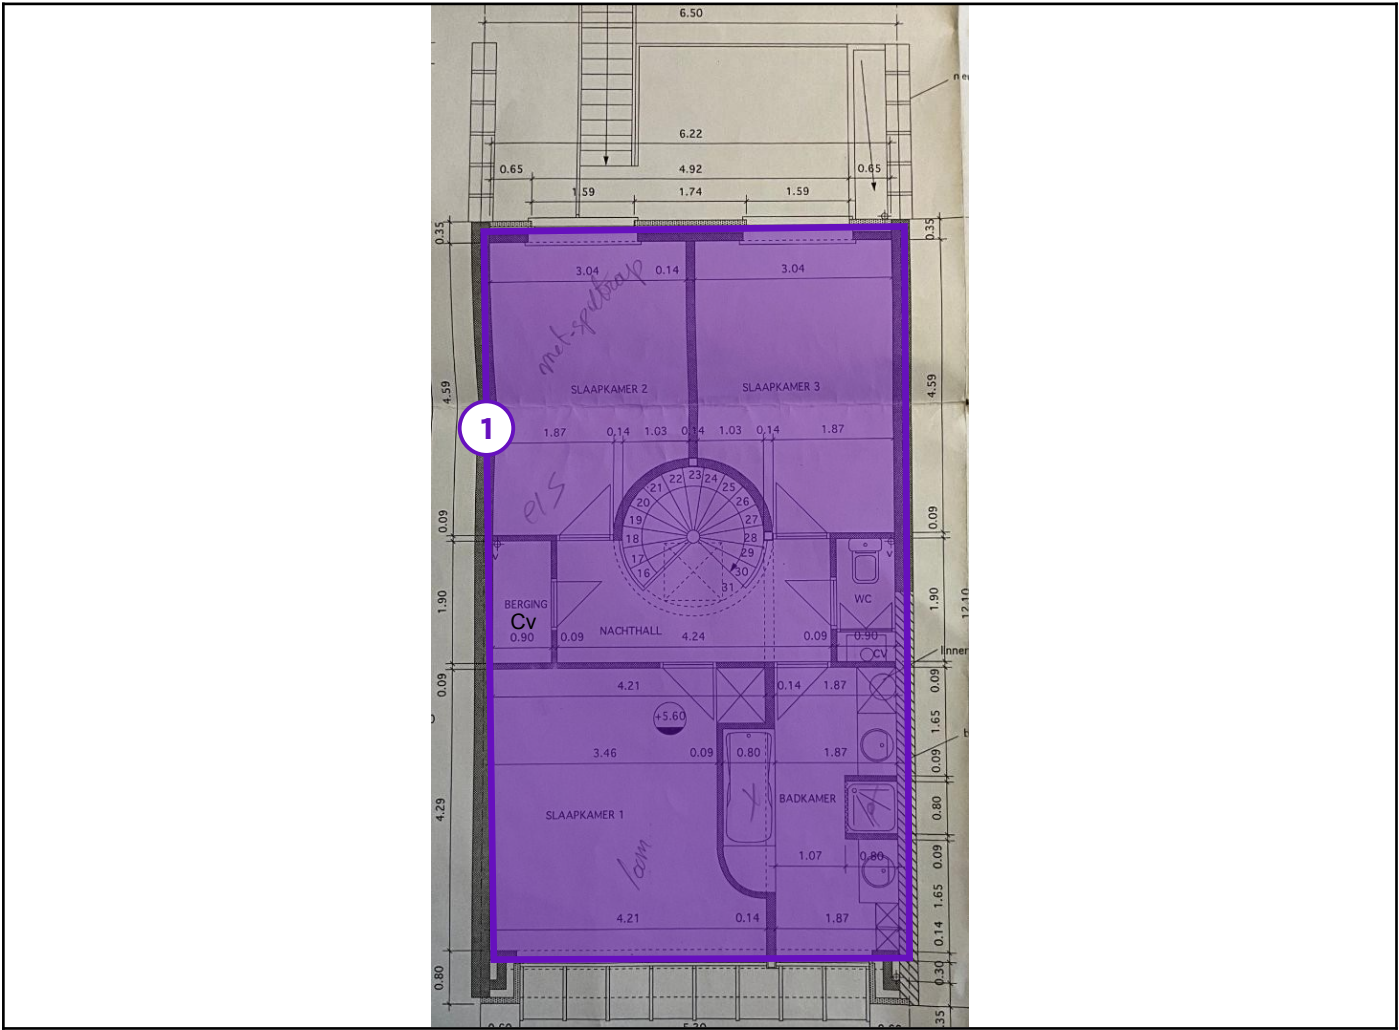
# Plan 1.12: Woning onderdak

| Beschrijving | Type | Actie |
|---|---|---|
| 1. Woning onderdak | Beperking | - |

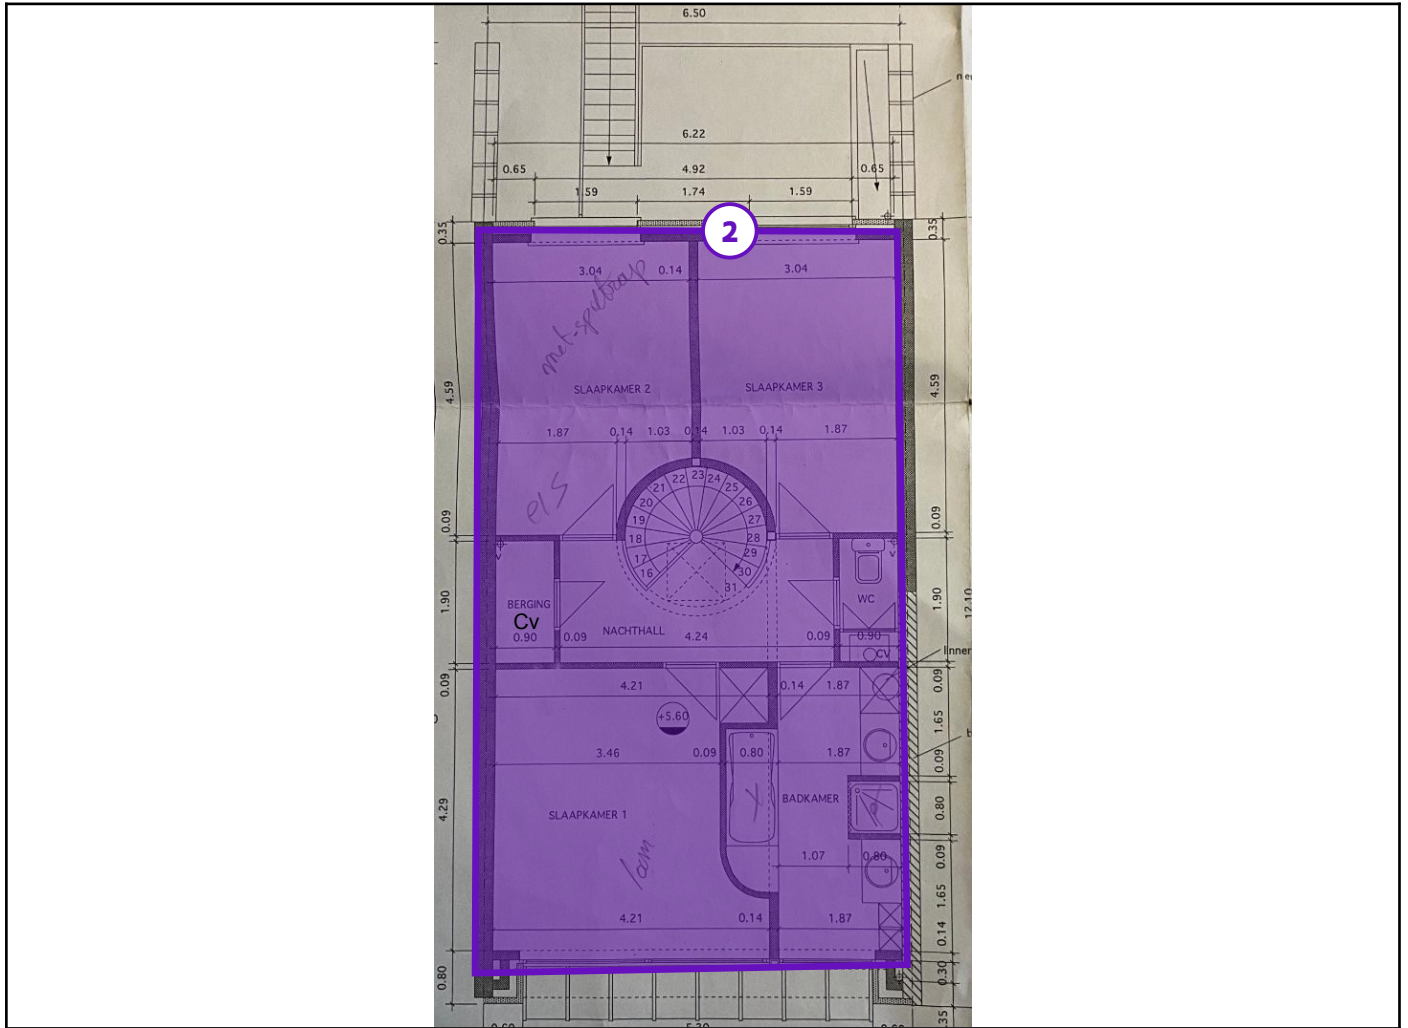
## Plan 1.13: Woning hoofddak

| Beschrijving | Type | Actie |
|---|---|---|
| 2. Woning dak | Beperking | - |

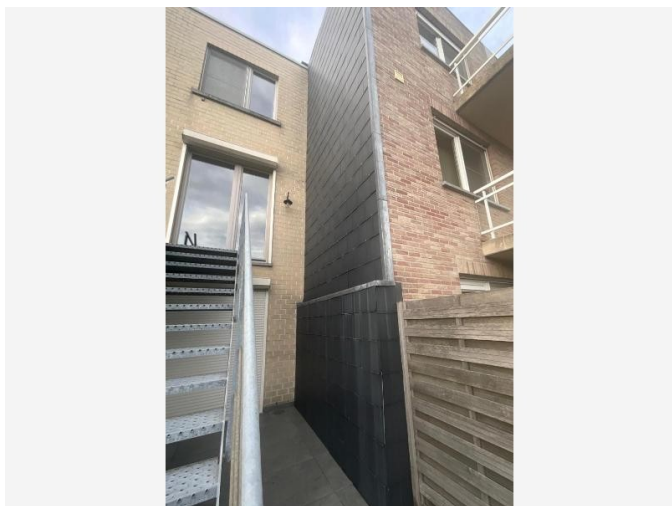
Situeringsfoto

### Tijdelijke beperking

**Reden:** Er is geen volledige risicobeoordeling mogelijk

**Uitleg van de asbestdeskundige:** Door een technische fout in de database kunnen we geen advies maken voor een verplicht te beschrijven ruimte/ materiaal die niet inspecteerbaar of waarneembaar is. De woning is aan de binnen zijde afgewerkt met pleisterwerk.

We kunnen niet via een veilige manier op het dak geraken. Er zouden eventueel nog oude asbestverdachte materialen aanwezig kunnen zijn in het onderdak. Verder aanvullend/ destructief onderzoek zou hierover uitsluitsel kunnen geven.

Dit kan bv. met behulp van een hoogtewerker.

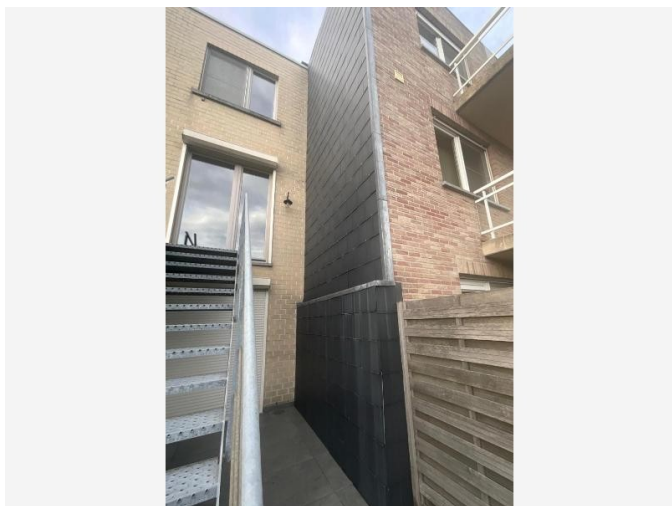
Situeringsfoto

### Tijdelijke beperking

**Reden:** Er is geen volledige risicobeoordeling mogelijk

**Uitleg van de asbestdeskundige:** Door een technische fout in de database kunnen we geen advies maken voor een verplicht te beschrijven ruimte/ materiaal die niet inspecteerbaar of waarneembaar is. De woning is aan de binnen zijde afgewerkt met pleisterwerk.

We kunnen niet via een veilige manier op het dak geraken. Er zouden eventueel nog oude asbestverdachte materialen aanwezig kunnen zijn. Verder aanvullend/ destructief onderzoek zou hierover uitsluitel kunnen geven.

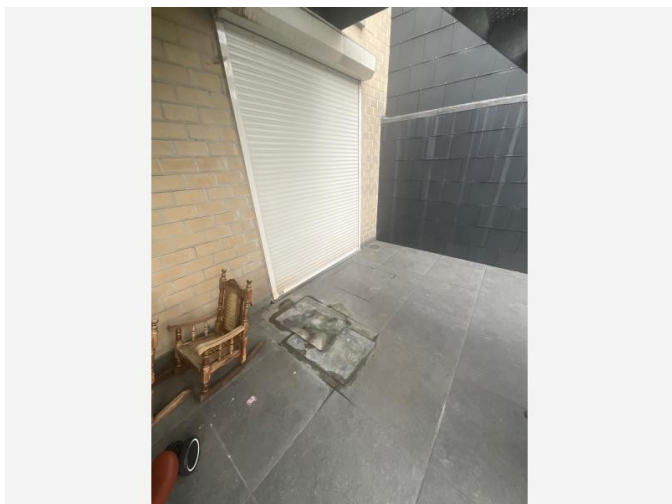
*Situeringfoto*

#### Permanente beperking

**Reden:** Er is geen volledige risicobeoordeling mogelijk

**Uitleg van de asbestdeskundige:** Er is een fundering aanwezig. In deze ruimte kunnen mogelijks asbesthoudende materialen aanwezig zijn.

Verder aanvullend onderzoek kan hierover uitsluitsel geven.

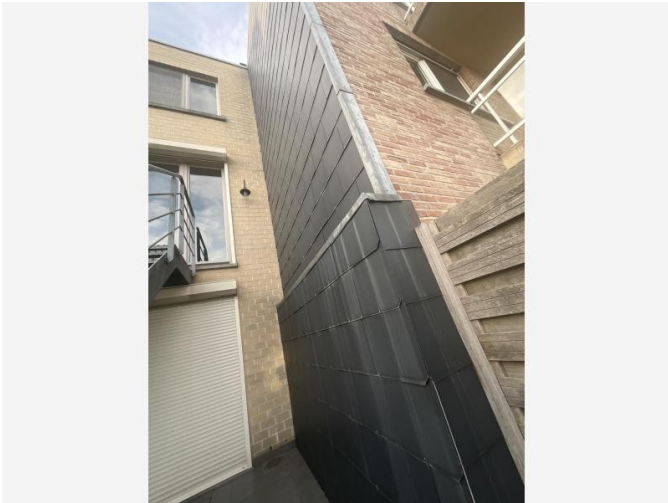
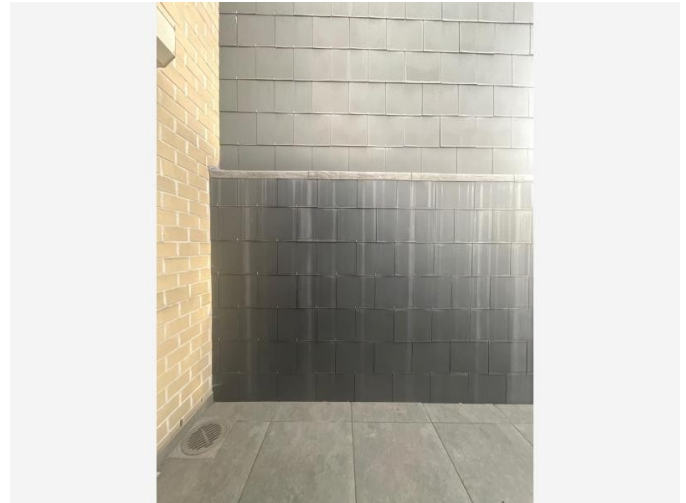
## Fiche 4: Zijgevel leien

Geen asbest

| # | Type | Referentie | Resultaat |
|---|---|---|---|
| 4.1 | Puntmonster | Mmo4 | Geen asbest |

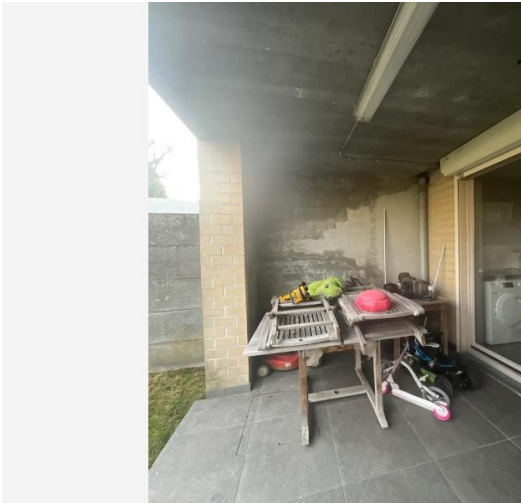
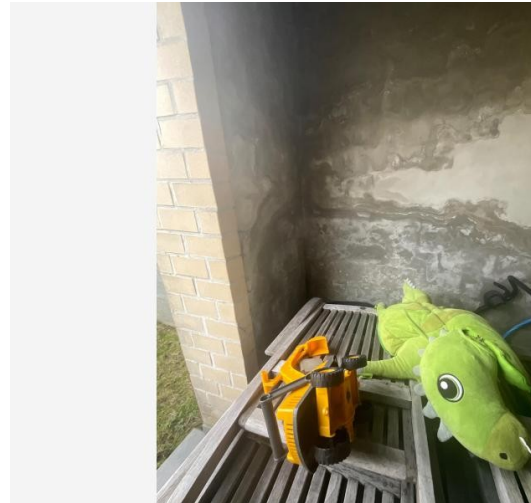
## Fiche 5: Zijgevel crépi smeerlaag

Geen asbest

| # | Type | Referentie | Resultaat |
|---|---|---|---|
| 5.1 | Mengmonster | Mmo3 | Geen asbest |

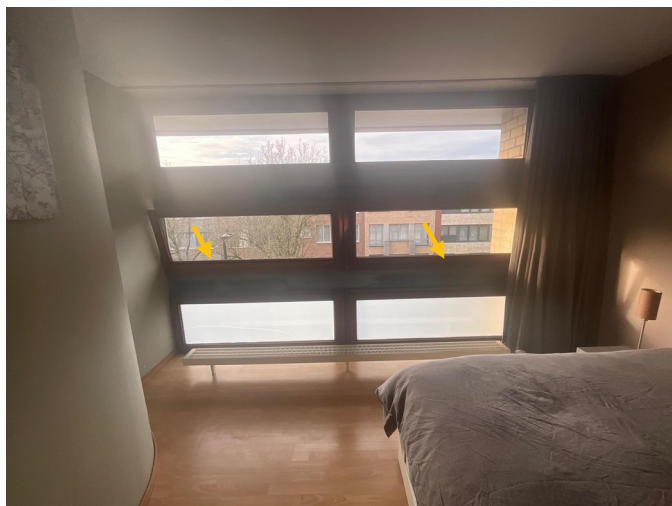
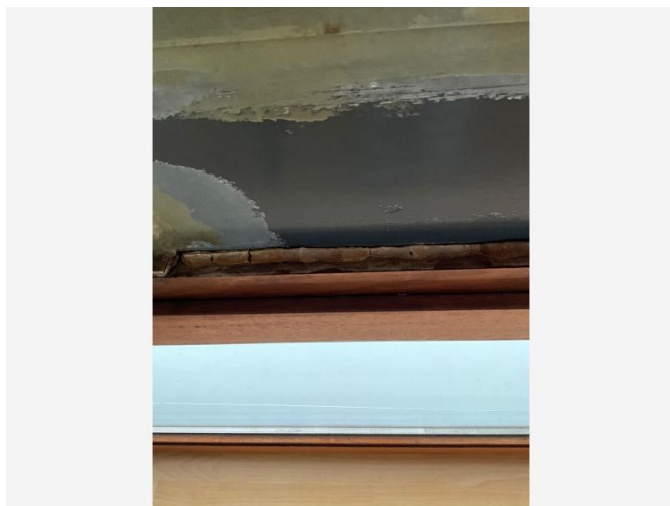
## Fiche 6: 1ste kitwerken steunbalk

Geen asbest

| # | Type | Referentie | Resultaat |
|---|---|---|---|
| 6.1 | Mengmonster | Mmo5 | Geen asbest |

| Opmerking | Op de tweede verdieping hangen er horizontale steunbalken afgewerkt met kitwerk. |

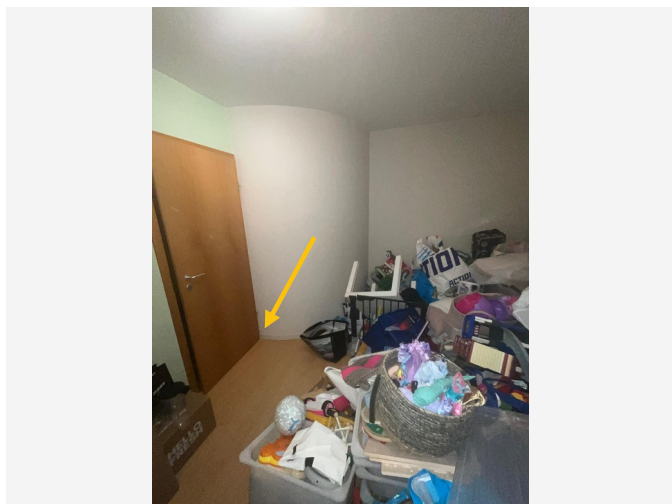
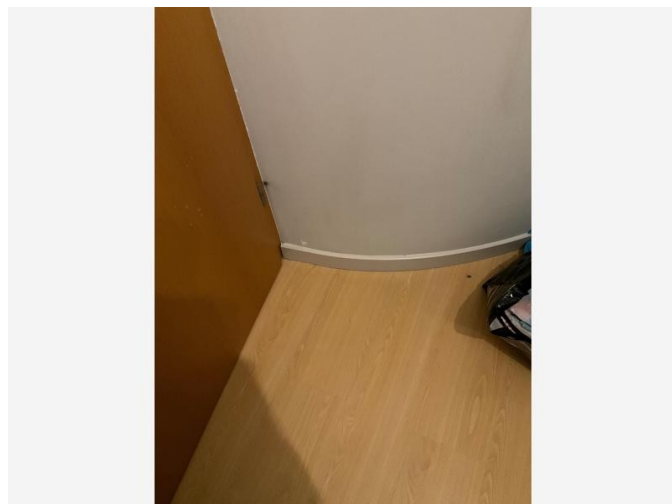
## Fiche 7: Pleisterwerk wanden

Geen asbest

| # | Type | Referentie | Resultaat |
|---|---|---|---|
| 7.1 | Mengmonster | Mmo1 | Geen asbest |

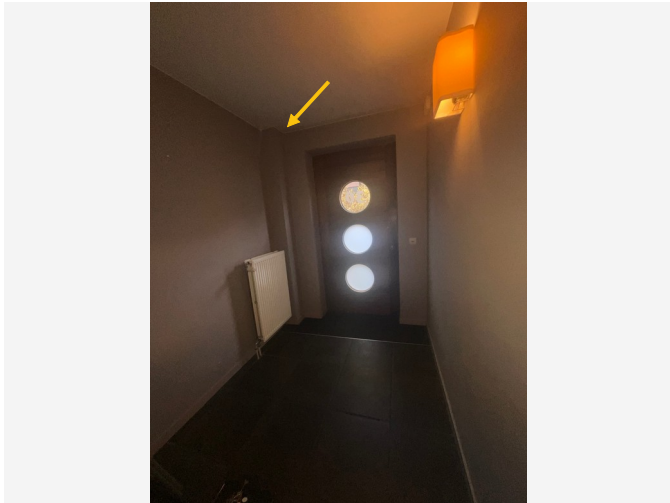
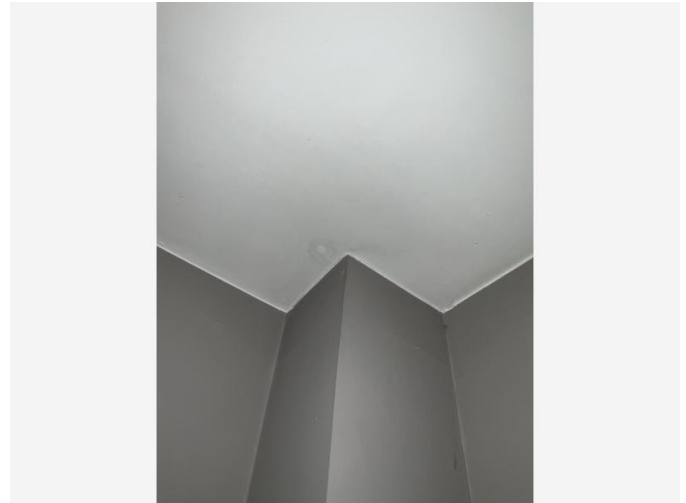
## Fiche 8: Pleisterwerk plafond

Geen asbest

| # | Type | Referentie | Resultaat |
|---|---|---|---|
| 8.1 | Mengmonster | Mmo2 | Geen asbest |

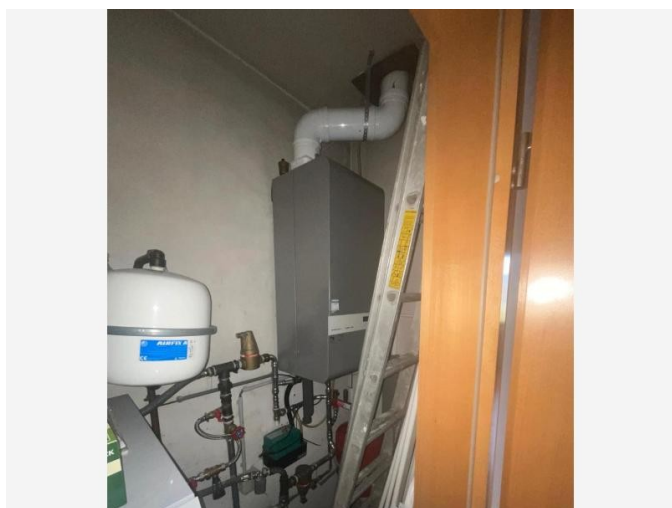
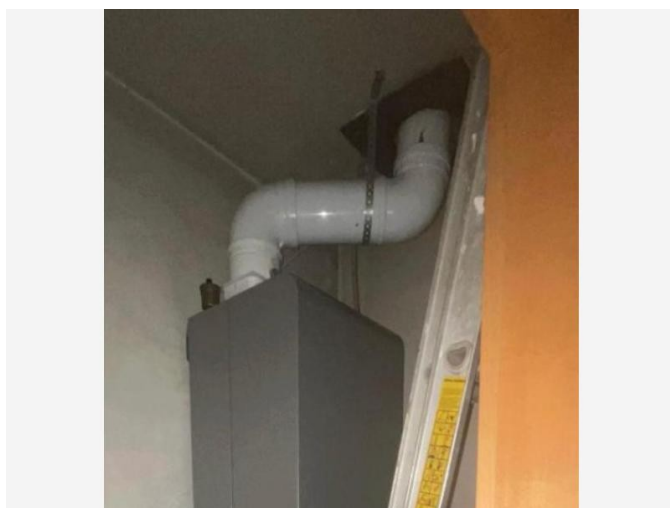
### Fiche 9: Materialen van rookgaskanalen

| Beschrijving | Notitie | Terug te vinden op plannen |
|---|---|---|
| Fiche 9: Materialen van rookgaskanalen | Geen asbestverdachte rookgaskanalen aanwezig in het inspectiegebied. | Plan 1.8: 2de kitwerken steunbalken/ ketel/ rookgaskanaal |

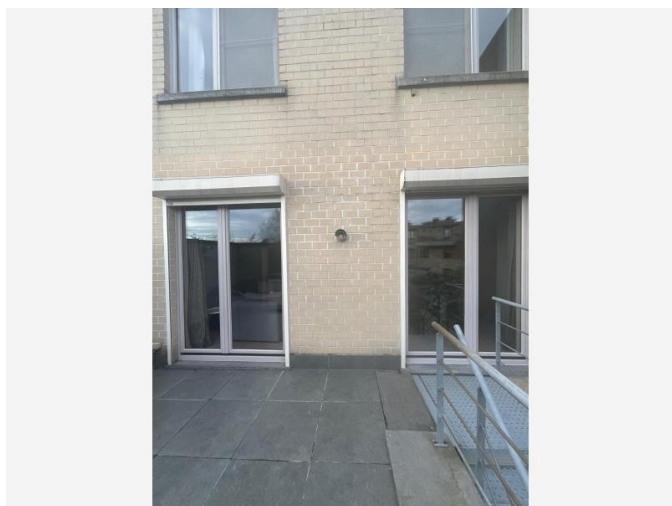
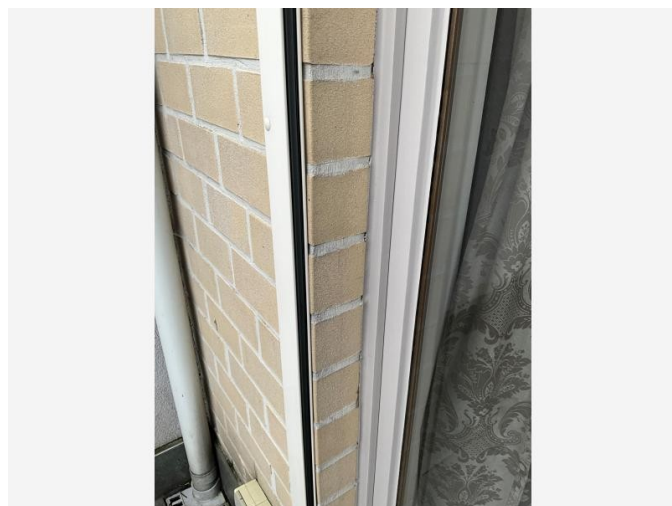
## Fiche 11: Woning mastieken/ kitwerken

| Beschrijving | Notitie | Terug te vinden op plannen |
|---|---|---|
| Fiche 11: Woning mastieken/ kitwerken | Recente ramen, geen asbestverdachte mastieken/ kitwerken zichtbaar aanwezig. | Plan 1.9: Glv mastieken / kitwerken<br>Plan 1.10: 1ste mastieken / kitwerken<br>Plan 1.11: 2de mastieken / kitwerken |
