# Asbestinventarisatattest

Manebruggestraat 51, 2100 Antwerpen

Attestnummer : 20260104-000012.000

Uitgegeven op : 04.01.2026

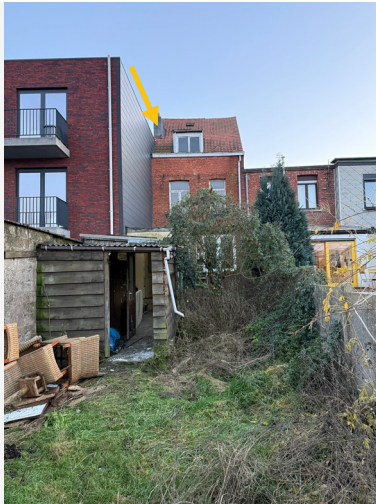
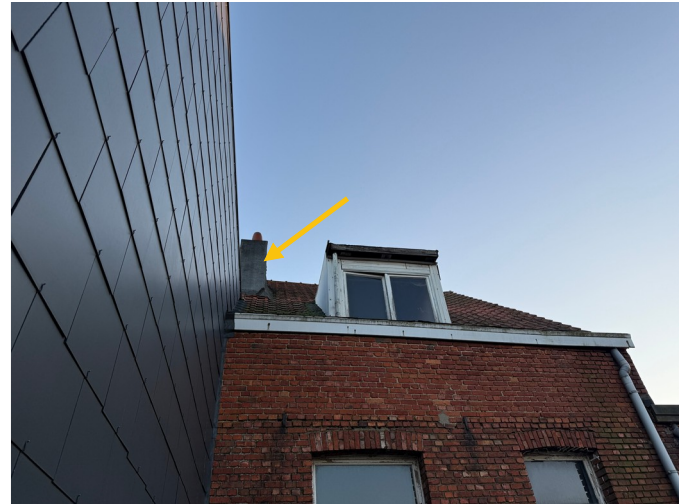
Het asbestmateriaal valt onder de mijlpaal van 2040.

| Eindbeoordeling materiaalisico | Verhoogd materiaalisico en/of verhoogde kans op vezelvrijgave |

| Gebondenheid | Categorie 1: hechtgebonden in oorsprong |
| Asbestsoort (vezeltype) | Crocidoliet aanwezig |
| Asbestconcentratie | Laag (< 50%) |
| Afschermingsgraad van het gehele materiaal | Geheel of deels vrij aan de buitenlucht |
| Toestand van het materiaal | Matig beschadigd, matig verweerd |

| Beschrijving | Cementpleister (Schoorsteen) |
| Identificatiemethode | <p>De asbestdeskundige beoordeelt het materiaal als asbestverdacht en dus asbesthoudend, en dit zonder monstername.</p> <p>Motivatie: Er is een onderzoeksbepierking die monstername verhindert; De ruimte of het materiaal bevindt zich hoger dan 3,5 meter vanaf een vaste ondergrond.</p> |
| Opmerking | <p>Volgens het inspectieprotocol is een monstername van het pleisterwerk/crepi verplicht om dit te identificeren als niet-asbesthoudend.</p> <p>Echter was de toepassing niet bereikbaar hierdoor wordt het pleisterwerk/crepi bijgevolg automatisch als asbestverdacht beschouwd.</p> <p>De vermelde oppervlaktes, diktes en volumes betreffen een beredeneerde schatting. Er worden geen rechten verleend aan deze oppervlaktes/diktes/volumes.</p> |

- Zorg voor een veilig beheer. Vermijd het beschadigen van het asbestmateriaal. Controleer de toestand jaarlijks op wijzigingen.
- Voer bijkomende staalname(s) uit.

- Hermetische zone (erkend asbestverwijderaar)  
Dit betreft een hechtgebonden asbestmateriaal dat bij de verwijdering hoogstwaarschijnlijk gebroken of gescheurd zal worden. Het verwijderen van deze toepassing kan een grote vezelvrijgave tot gevolg hebben. Deze toepassing kan enkel verwijderd worden in een hermetische zone door een erkend asbestverwijderaar.

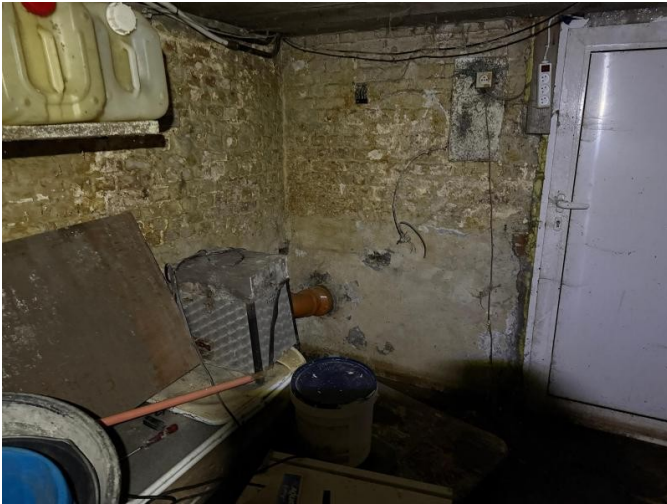
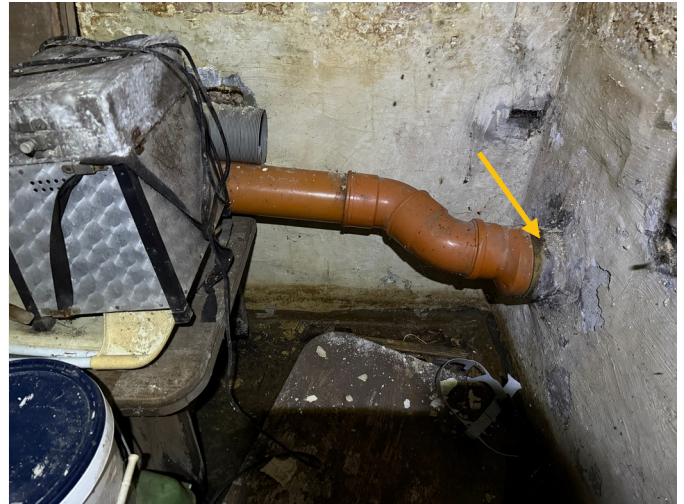
| Identificatiemethode | <p>De asbestdeskundige beoordeelt het materiaal als asbestverdacht en dus asbesthoudend, en dit zonder monstername.</p> <p>Motivatie: De monstername brengt andere schade aan dan schade die inherent is aan de monstername.</p> |
| Opmerking | <p>De afvoerbuis is grotendeels in PVC aangelegd, echter is er ter hoogte van de doorvoer nog een klein stuk oude buis op te merken, aangezien deze buis niet bemonsterbaar is zonder risico op inherente schade. Conform het IP wordt deze opgenomen als verdacht.</p> |

Maatregelen nemen

- Eenvoudige handelingen: mag via doe-het-zelf of door werknemer(s) met opleidingsattest eenvoudige handelingen  
Als dit materiaal verwijderd kan worden zonder het te breken, te beschadigen... , dan mag met dit met eenvoudige handelingen. Vermijd stofvorming en stofverspreiding op elk moment van de werken. Bevochtig of fixeer het materiaal.

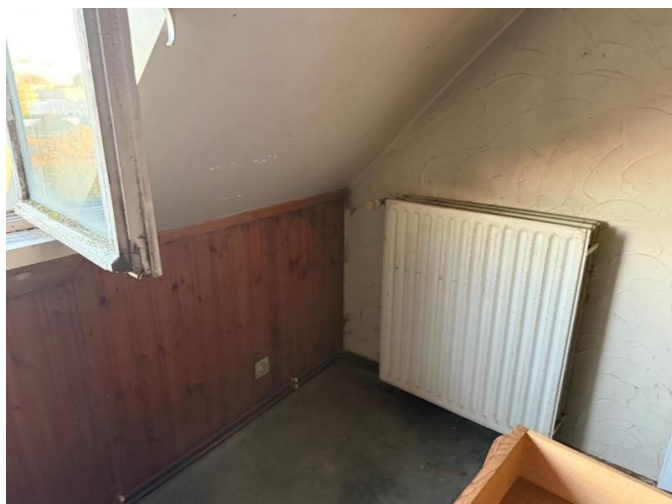
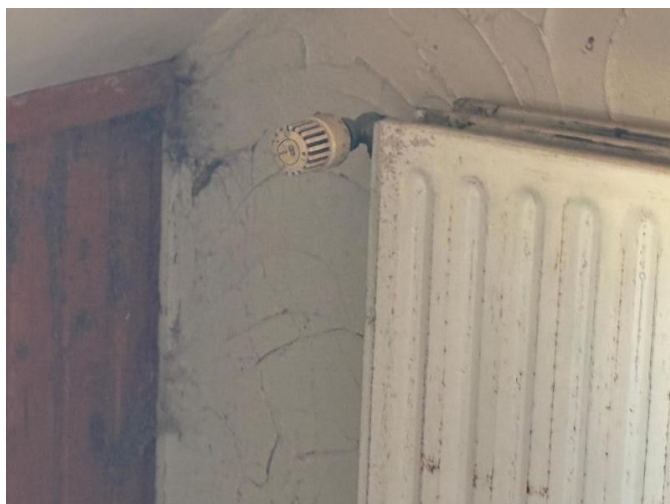
## Fiche 8: Mogelijks verdachte toepassing achter lambrisering

| Basis voor advies | Beoordeling op basis van expertise, zonder een vaststelling door de asbestdeskundige. |

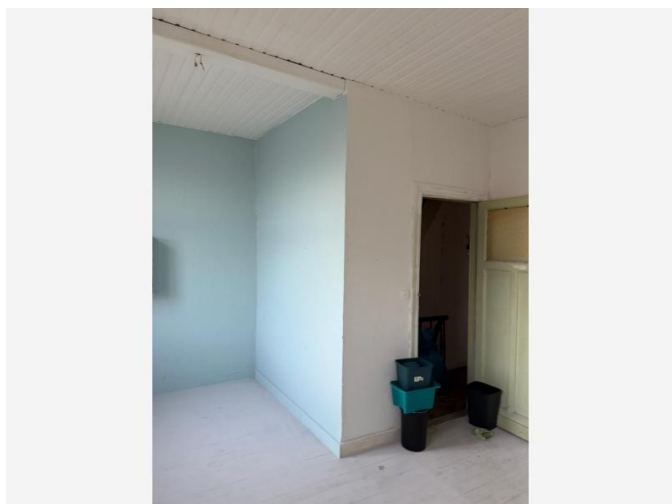
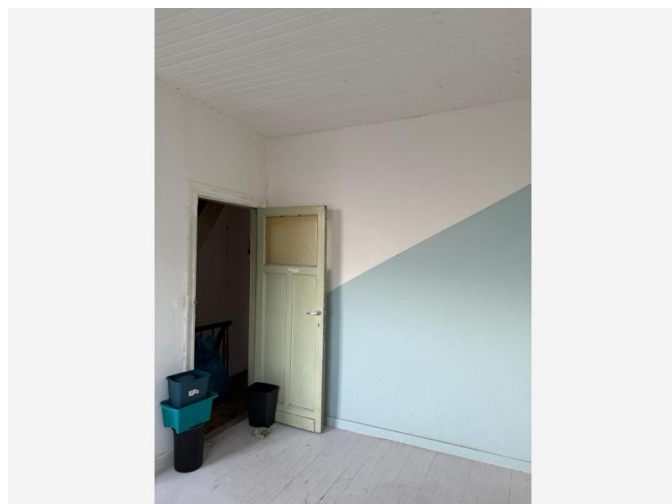
## Fiche 11: Mogelijks verdachte toepassing achter vals plafond

| Basis voor advies | Beoordeling op basis van expertise, zonder een vaststelling door de asbestdeskundige. |

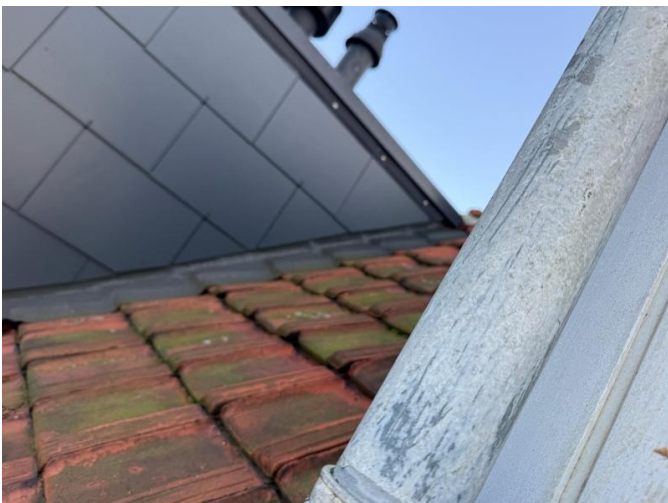
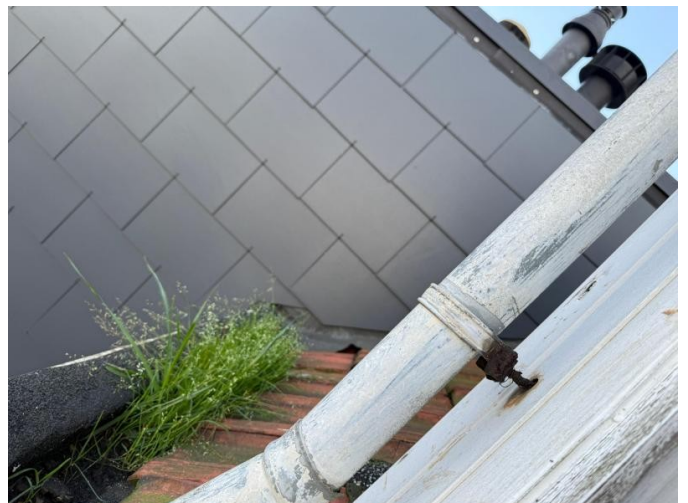
## Fiche 26: Dakbedekking (Hoofddak)

| Beschrijving | Notitie | Terug te vinden op plannen |
|---|---|---|
| Fiche 26: Dakbedekking (Hoofddak) | Het hoofddak is voorzien van een niet verdacht pannendak, deze pannen ansich zijn niet verdacht. Dit doet geen uitspraak over eventueel verdachte materialen onder de pannen. In geval van werken of renovatie is het aangewezen om aanvullend onderzoek te verrichten. | Plan 1.17: Dakbekleding |
