# Asbestinventarisatetest

Troyentenhoflaan 54/201, 2600 Antwerpen

Attestnummer : 20260112-000088.000

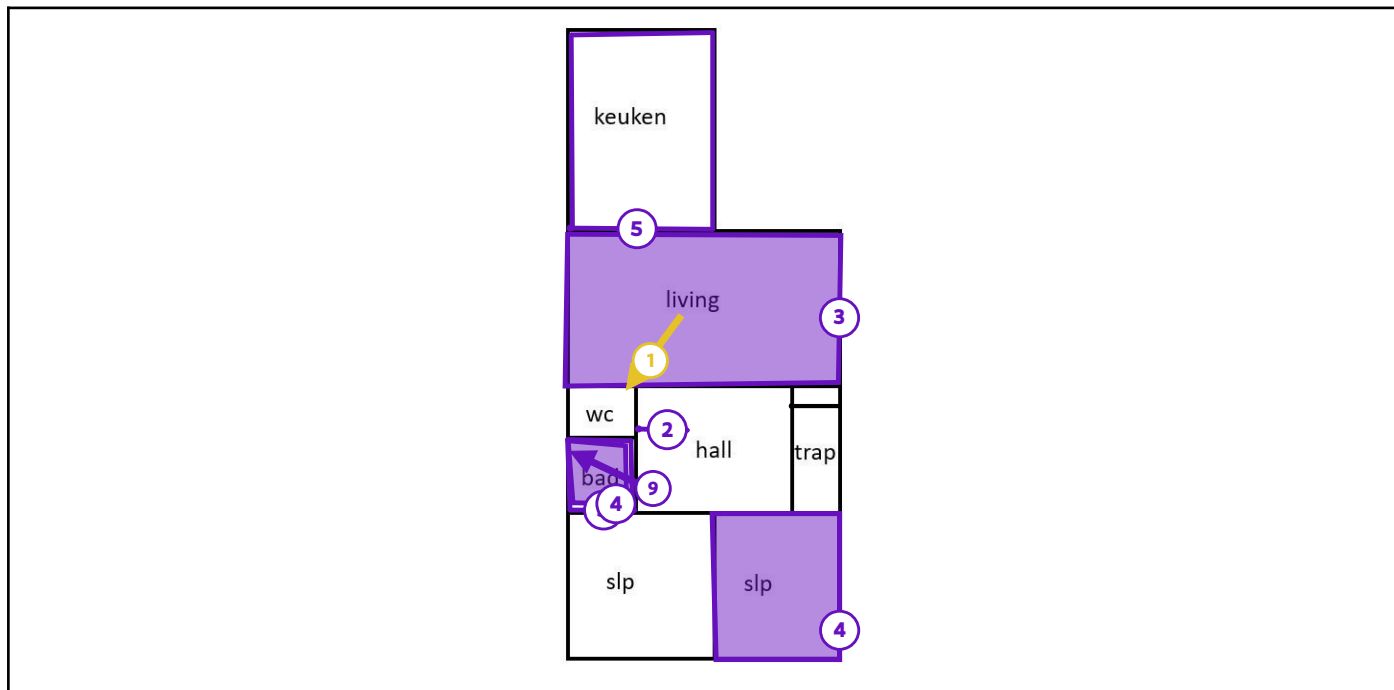
## Plan 1.2: plan 2de

| Beschrijving | Type | Actie |
|---|---|---|
| 1. Bakeliet elektriciteit box | Asbestmateriaal | Zorgvuldig beheren |

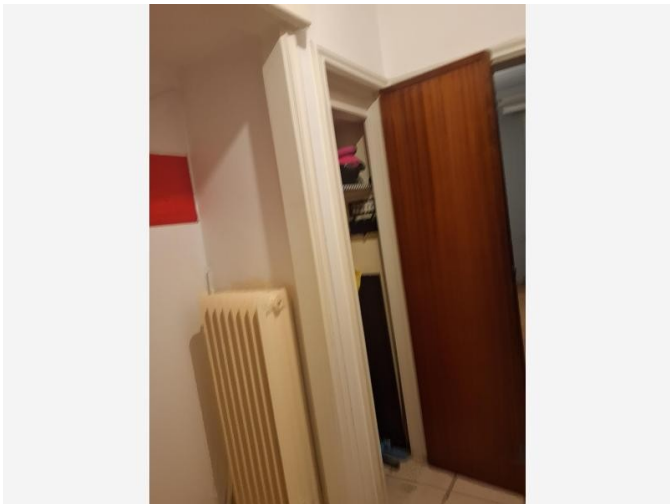
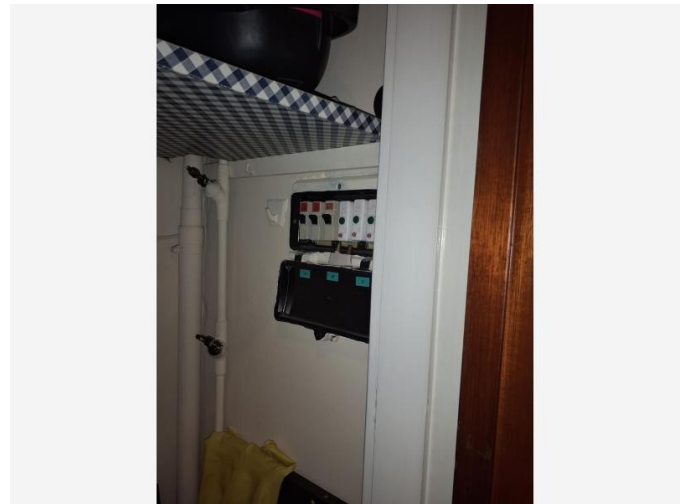
## Conclusie

Het asbestmateriaal valt onder de mijlpaal van 2040.

| Eindbeoordeling materiaalrisico | Laag materiaalrisico en/of verlaagde kans op vezelvrijgave |

| Asbestsoort (vezeltype) | Crocidoliet aanwezig |
| Toestand van het materiaal | Onbeschadigd, niet verweerd |

| Asbestmateriaal | Plaat, paneel, tablet - Type Bakeliet |
| Identificatiemethode | <p>De asbestdeskundige beoordeelt het materiaal als asbestverdacht en dus asbesthoudend, en dit zonder monstername.</p> <p>Motivatie: De monstername brengt andere schade aan dan schade die inherent is aan de monstername.</p> |

- Zorg voor een veilig beheer. Vermijd het beschadigen van het asbestmateriaal. Controleer de toestand jaarlijks op wijzigingen.
- Voer bijkomende staalname(s) uit.

- Eenvoudige handelingen: mag via doe-het-zelf of door werknemer(s) met opleidingsattest eenvoudige handelingen  
Raadpleeg de actuele wetgeving op de website van OVAM. Onder strikte voorwaarden kan het eventueel toegestaan zijn om deze toepassing zelf te verwijderen. Bij twijfel wordt echter sterk aangeraden om een erkende asbestverwijderaar te raadplegen. Zorg er bovendien voor dat u zich goed informeert via de websites van OVAM en andere officiële bronnen over de vereiste persoonlijke beschermingsmaatregelen en de richtlijnen voor het veilig verwijderen van asbest.

Houd er rekening mee dat deze toepassingen vaak onder spanning staan. Het is daarom aan te raden om ook een elektricien te raadplegen, aangezien het werken aan of verwijderen van deze toepassingen specifieke technische kennis vereist.

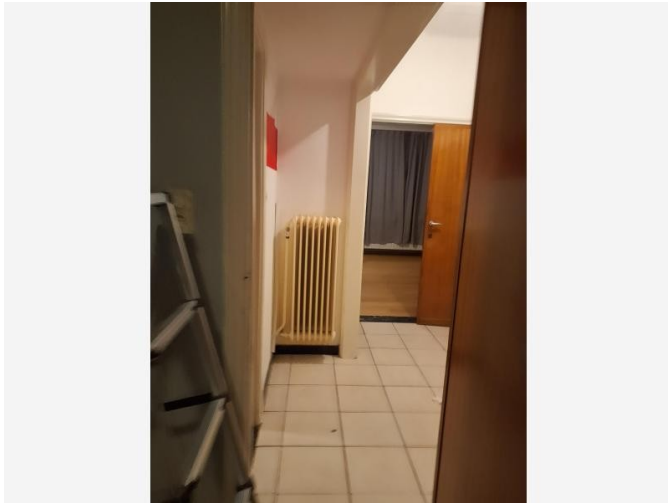
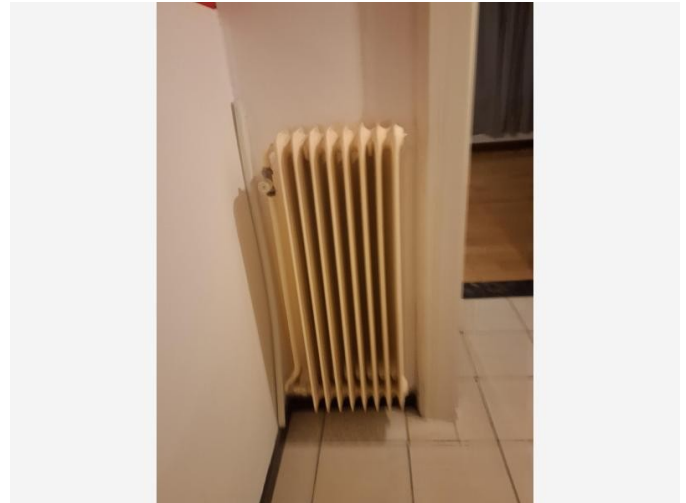
### Informatie over een materiaal dat de asbestdeskundige niet kan waarnemen of vaststellen

| Basis voor advies | Beoordeling op basis van expertise met een vaststelling door de asbestdeskundige. |

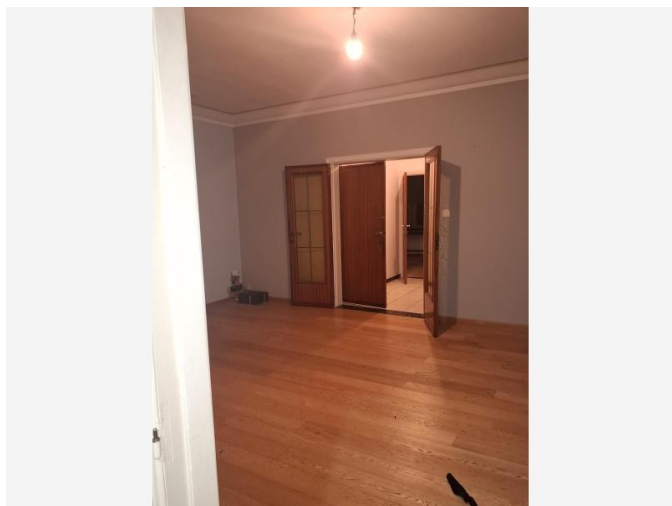
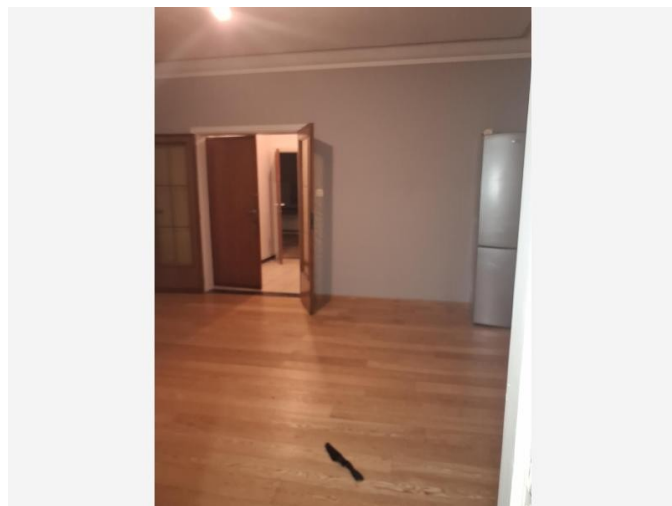
### Informatie over een materiaal dat de asbestdeskundige niet kan waarnemen of vaststellen

| Basis voor advies | Beoordeling op basis van expertise, zonder een vaststelling door de asbestdeskundige. |

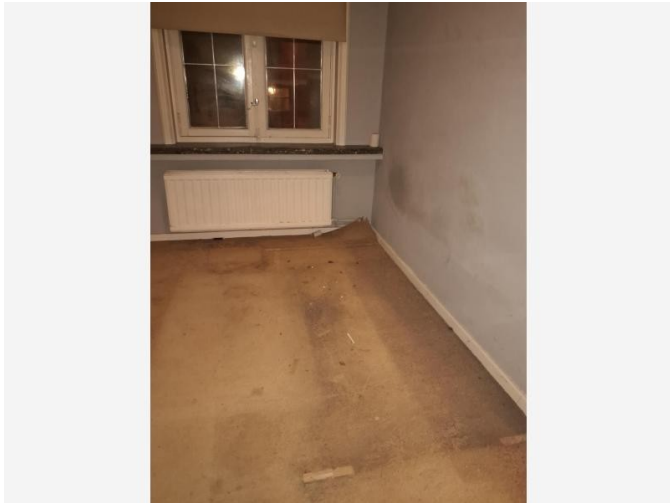
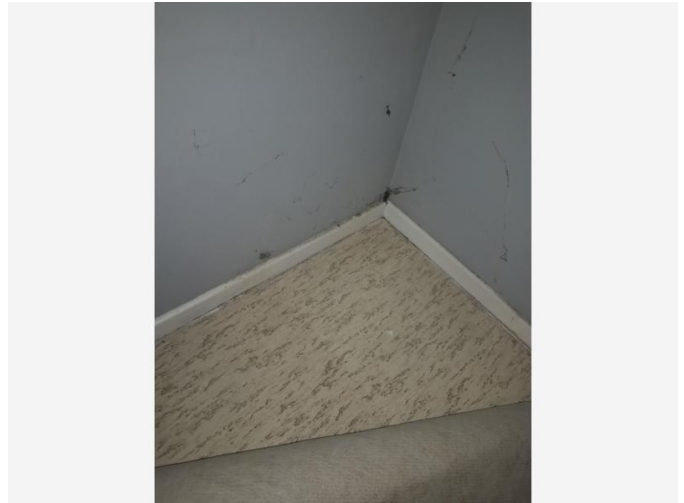
### Informatie over een niet-asbestverdacht materiaal

de vloer zeil heeft een textiele ondelaag / kurk wat niet verdacvht is.

| Basis voor advies | De asbestdeskundige beoordeelt het materiaal als niet-asbestverdacht. |

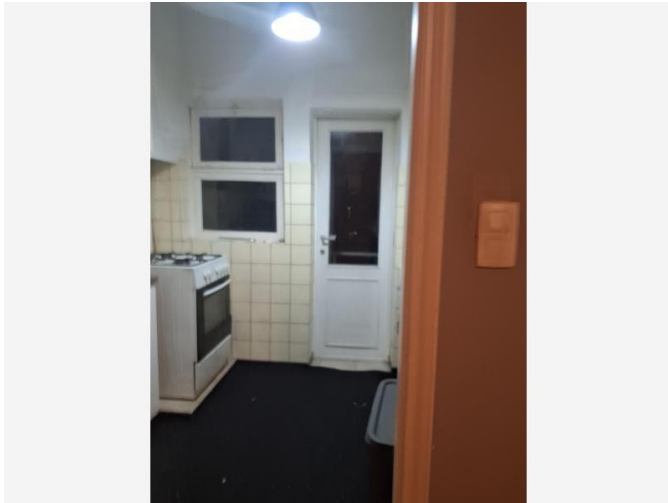
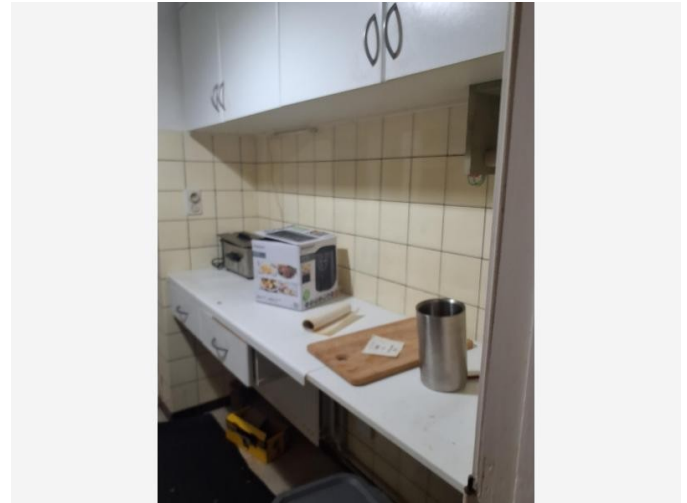
### Informatie over een materiaal dat de asbestdeskundige niet kan waarnemen of vaststellen

| Basis voor advies | Beoordeling op basis van expertise, zonder een vaststelling door de asbestdeskundige. |
| (Asbest)materiaal | In-situ afwerkingslagen - Lijm laag |

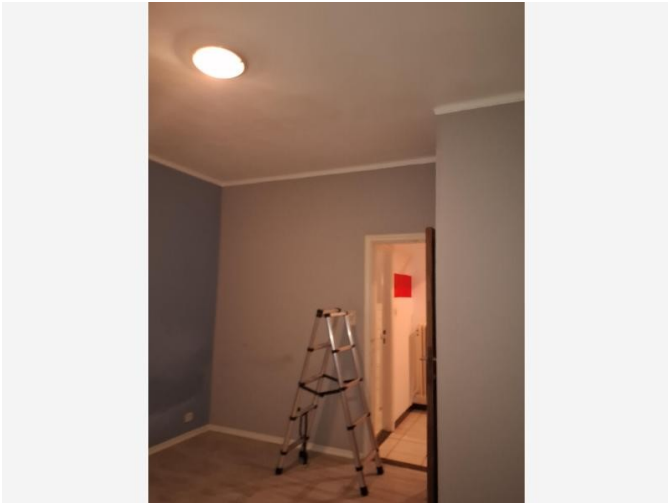
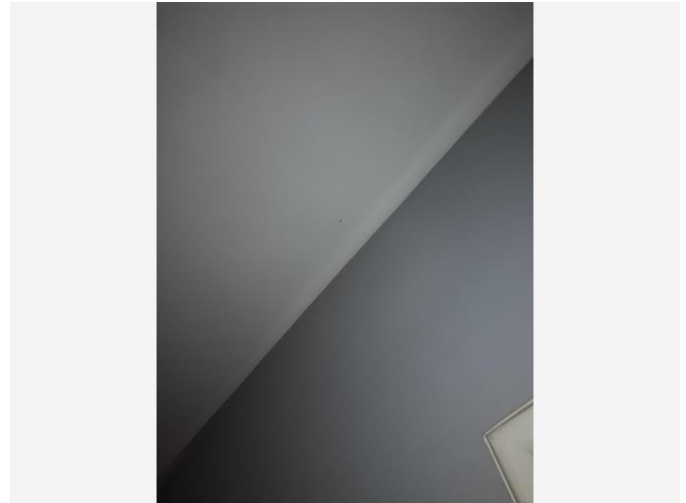
## Fiche 6: Pleister plafond

### Conclusie

Geen asbest

| # | Type | Referentie | Resultaat |
|---|---|---|---|
| 6.1 | Mengmonster | Mm6 | Geen asbest |

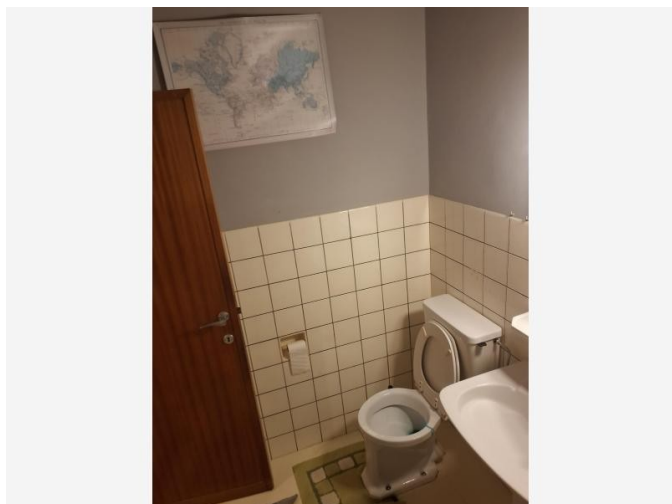
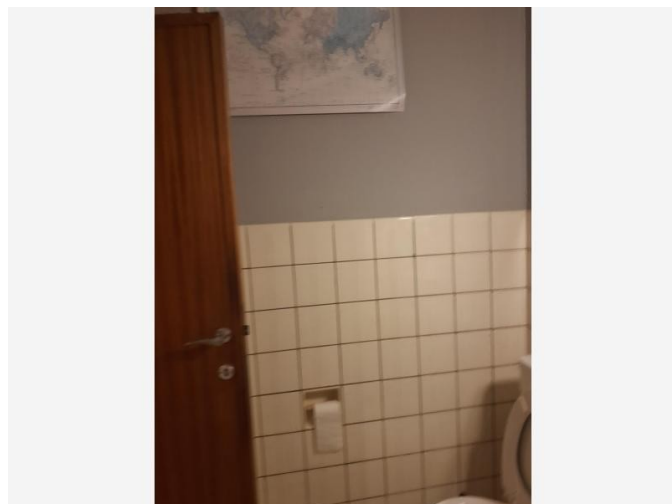
## Fiche 7: Pleister muren

### Conclusie

Geen asbest

| # | Type | Referentie | Resultaat |
|---|---|---|---|
| 7.1 | Mengmonster | Mm5 | Geen asbest |
