# Asbestinventarisatetest

Troyentenhoflaan 54/101, 2600 Antwerpen

Attestnummer : 20260112-000087.000

# Zone 1: Hoofdgebouw

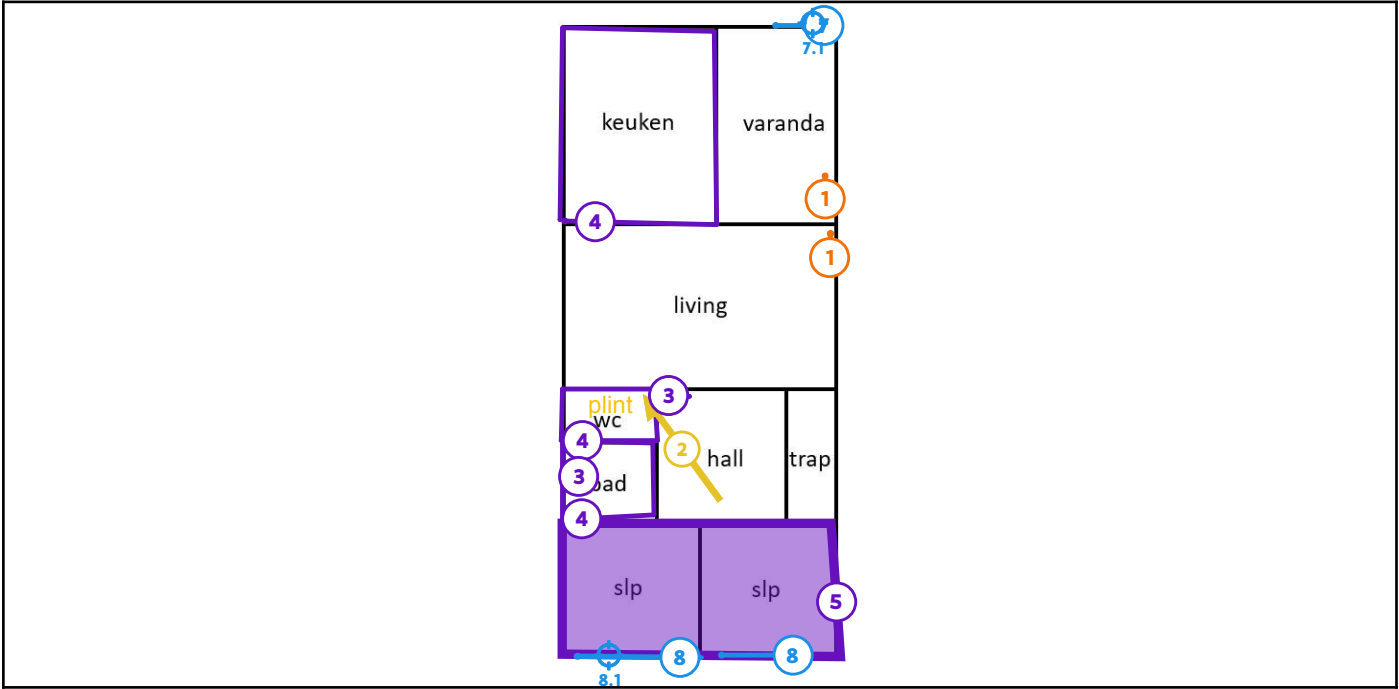
# Plan 1.2: plan 1ste

| Beschrijving | Type | Actie |
|---|---|---|
| 1. radiatoren | Asbestmateriaal | Verwijderen |
| 2. Bakeliet elektriciteit box | Asbestmateriaal | Zorgvuldig beheren |

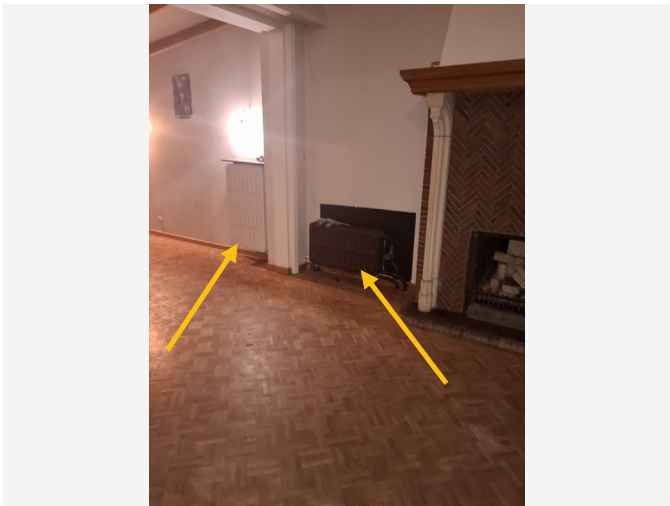
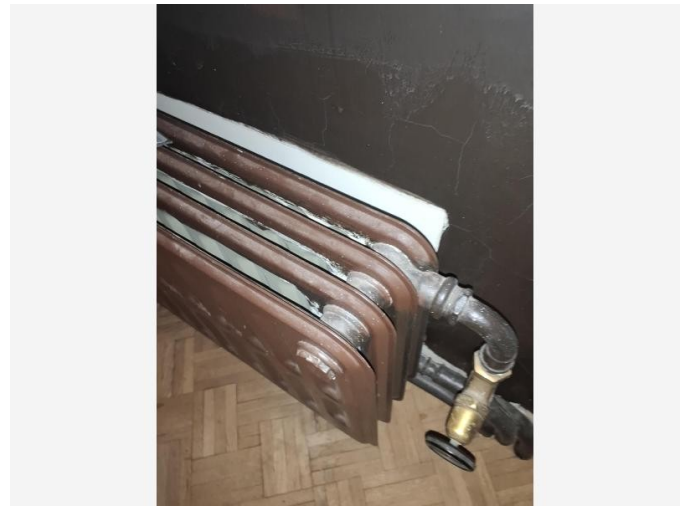
Het asbestmateriaal valt onder de mijlpaal van 2034.

| Eindbeoordeling materiaalrisico | Laag materiaalrisico en/of verlaagde kans op vezelvrijgave |

| Gebondenheid | Categorie 2: niet-hechtgebonden met matrix |
| Asbestsoort (vezeltype) | Crocidoliet aanwezig |
| Asbestconcentratie | Hoog ( $\geq 50\%$ ) |
| Toestand van het materiaal | Onbeschadigd, niet verweerd |

| Beschrijving | radiatoren |
| Asbestmateriaal | Pakking, dichting |
| Opmerking | <p>Tijdens onze inspectie trokken de gietijzeren radiatoren onze aandacht. Deze radiatoren bevatte pakkingen die mogelijk asbestverdacht of asbesthoudend zijn. Bij renovatie of sloop is een destructief onderzoek naar deze radiatoren echter noodzakelijk, aangezien de kans groot is dat ze asbesthoudende pakkingen bevatten.</p> |

- Zorg voor een veilig beheer. Vermijd het beschadigen van het asbestmateriaal. Controleer de toestand jaarlijks op wijzigingen.
- Verwijder dit asbestmateriaal zo snel mogelijk. Volg de toestand goed op.
- Voer bijkomende staalname(s) uit.

- Eenvoudige handelingen: mag via doe-het-zelf of door werknemer(s) met opleidingsattest eenvoudige handelingen in 1 geheel Veilig te verwijderen en dubbel verpakt afvoeren en naar container park als asbesthoudend af te geven.

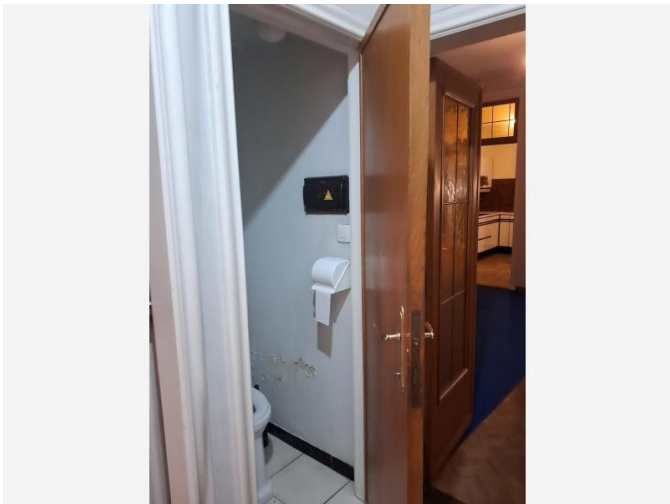
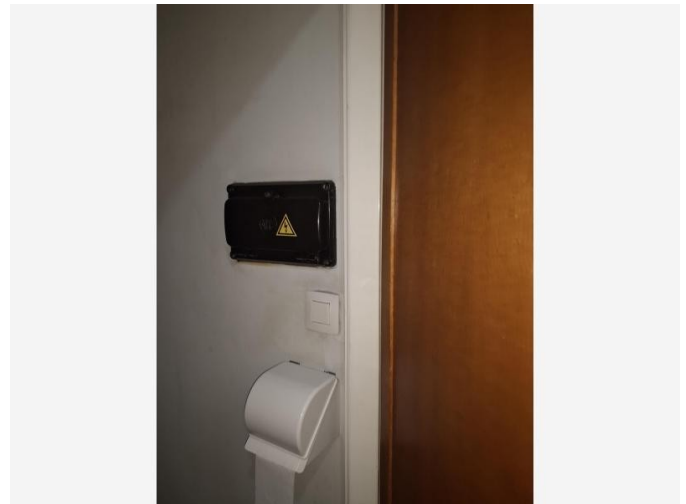
Het asbestmateriaal valt onder de mijlpaal van 2040.

| Eindbeoordeling materiaalrisico | Laag materiaalrisico en/of verlaagde kans op vezelvrijgave |

| Gebondenheid | Categorie 1: hechtgebonden in oorsprong |
| Asbestsoort (vezeltype) | Crocidoliet aanwezig |
| Asbestconcentratie | Laag (< 50%) |

| Beschrijving | Bakeliet elektriciteit box |
| Asbestmateriaal | Plaat, paneel, tablet - Type Bakeliet |
| Opmerking | <p>Deze oppervlakte werd niet gemeten, maar geschat op basis van een benadering voor alle aanwezige schakelaars. Deze schatting mag niet worden gebruikt als maatstaf voor heffingen. Als deskundige hebben wij geverifieerd dat het materiaal inderdaad bakeliet betreft en geen harde PVC. Bakeliet wordt door ons beschouwd als een asbestverdachte toepassing, aangezien het in veel gevallen asbesthoudend is. We hebben echter geen staalname uitgevoerd om de functionaliteit van de schakelaars niet in gevaar te brengen.</p> |

- Zorg voor een veilig beheer. Vermijd het beschadigen van het asbestmateriaal. Controleer de toestand jaarlijks op wijzigingen.
- Voer bijkomende staalname(s) uit.

- Eenvoudige handelingen: mag via doe-het-zelf of door werknemer(s) met opleidingsattest eenvoudige handelingen  
Raadpleeg de actuele wetgeving op de website van OVAM. Onder strikte voorwaarden kan het eventueel toegestaan zijn om deze toepassing zelf te verwijderen. Bij twijfel wordt echter sterk aangeraden om een erkende asbestverwijderaar te raadplegen. Zorg er bovendien voor dat u zich goed informeert via de websites van OVAM en andere officiële bronnen over de vereiste persoonlijke beschermingsmaatregelen en de richtlijnen voor het veilig verwijderen van asbest.

Houd er rekening mee dat deze toepassingen vaak onder spanning staan. Het is daarom aan te raden om ook een elektricien te raadplegen, aangezien het werken aan of verwijderen van deze toepassingen specifieke technische kennis vereist.

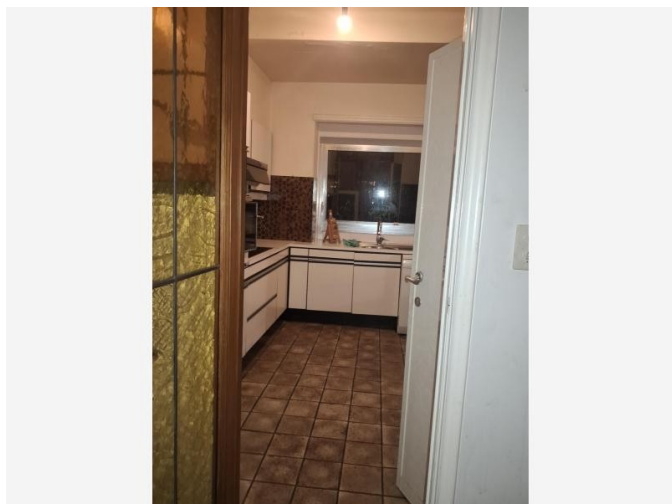
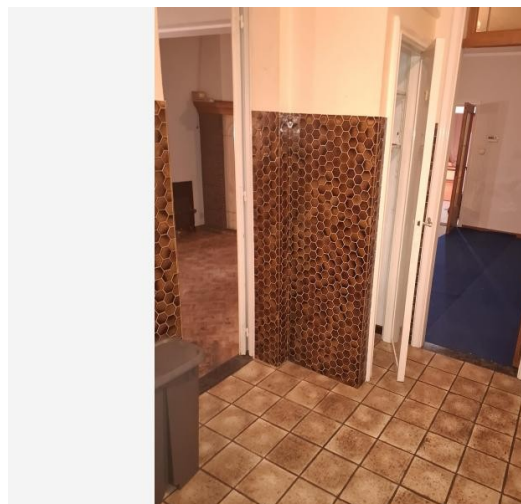
| Basis voor advies | Beoordeling op basis van expertise met een vaststelling door de asbestdeskundige. |

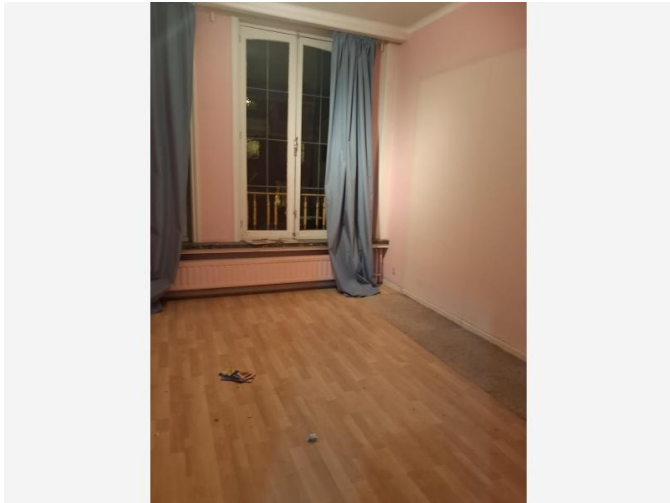
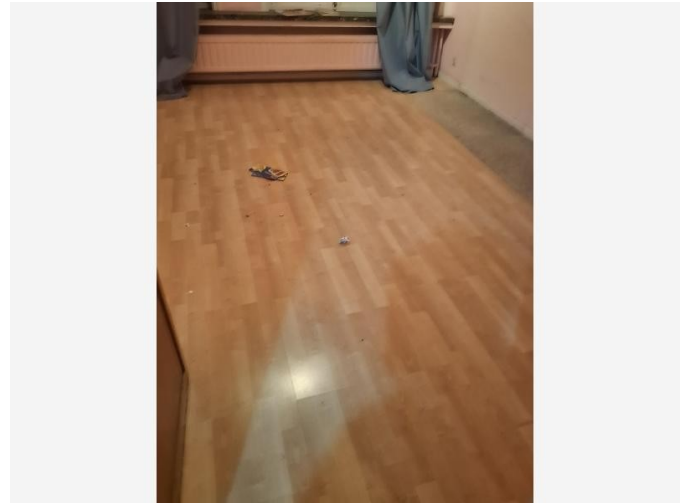
| Basis voor advies | Beoordeling op basis van expertise, zonder een vaststelling door de asbestdeskundige. |
| Primaire drager | Binnenwand |
| (Asbest)materiaal | In-situ afwerkingslagen - Lijm laag |

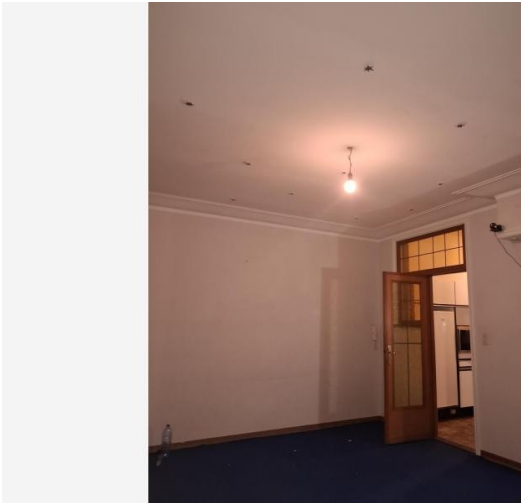
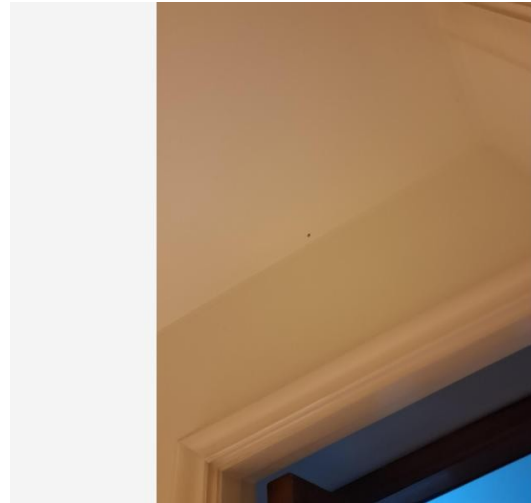
## Fiche 6: Pleister plafond

Geen asbest

| # | Type | Referentie | Resultaat |
|---|---|---|---|
| 6.1 | Mengmonster | Mm2 | Geen asbest |

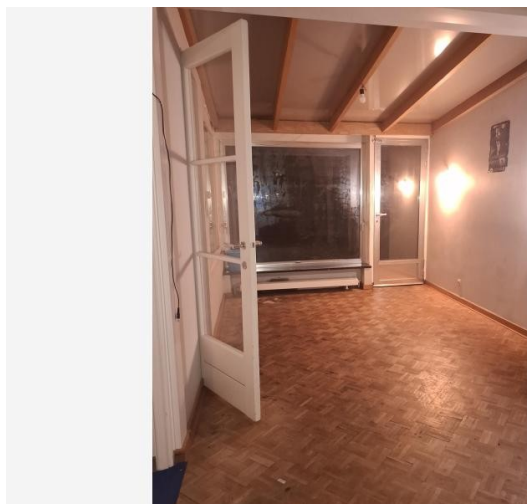
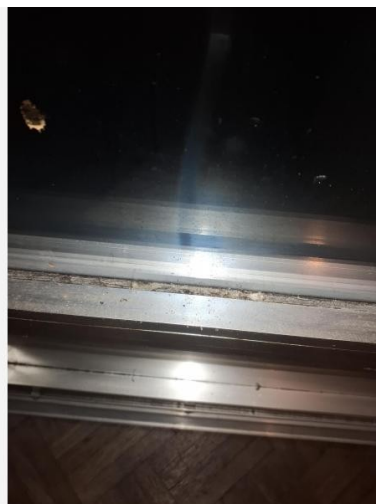
## Fiche 7: Mastiek ramen achter

Geen asbest

| # | Type | Referentie | Resultaat |
|---|---|---|---|
| 7.1 | Puntmonster | Mm4 | Geen asbest |

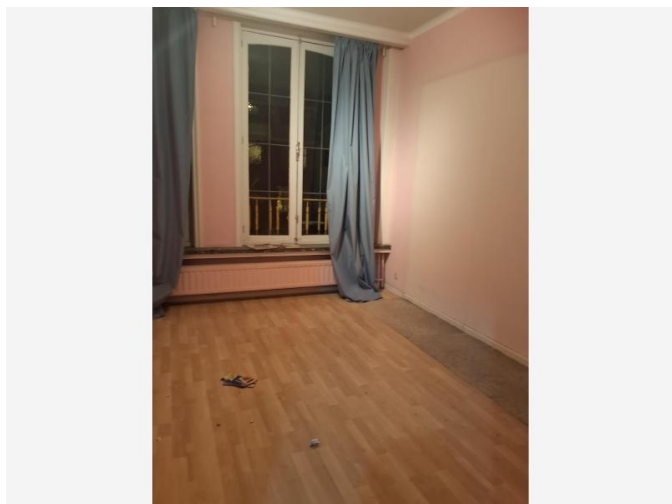
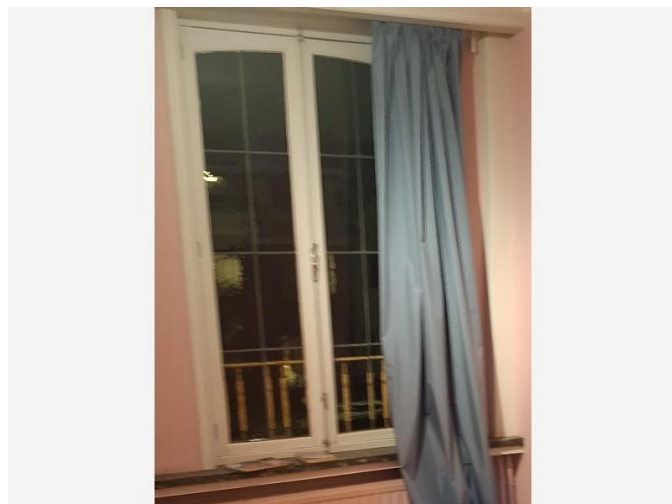
Geen asbest

| # | Type | Referentie | Resultaat |
|---|---|---|---|
| 8.1 | Puntmonster | Mm3 | Geen asbest |

| Beschrijving | Mastiek ramen voor |

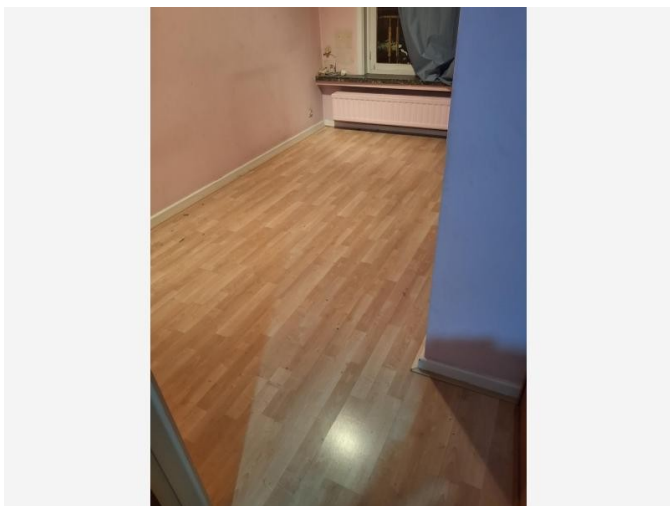
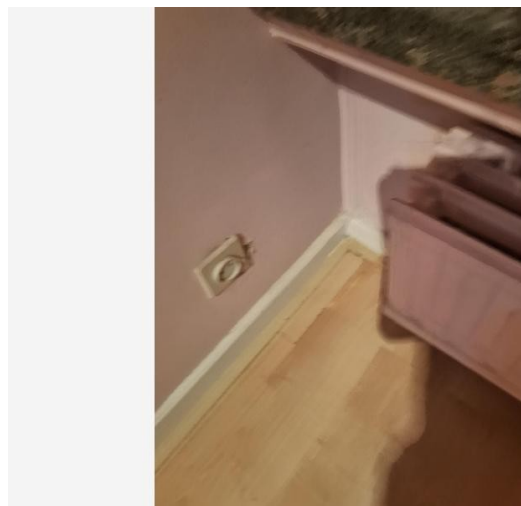
## Fiche 9: Pleister muren

Geen asbest

| # | Type | Referentie | Resultaat |
|---|---|---|---|
| 9.1 | Mengmonster | Mm1 | Geen asbest |
