# Asbestinventarisatattest

Eikblokstraat 28, 2100 Antwerpen

Attestnummer : 20251126-000440.000

Uitgegeven op : 26.11.2025

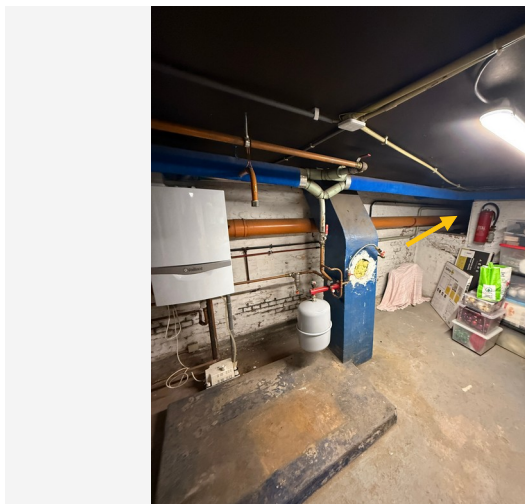
| Opmerking | In het inspectieprotocol is een monstername van thermische isolatie verplicht om dit te identificeren als niet-asbesthoudend. De toepassing blijft verdacht tot een staalanalyse kan uitsluitel geven. |

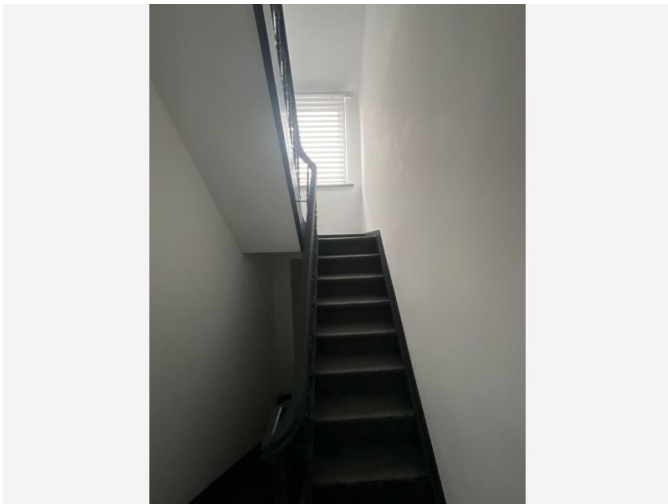
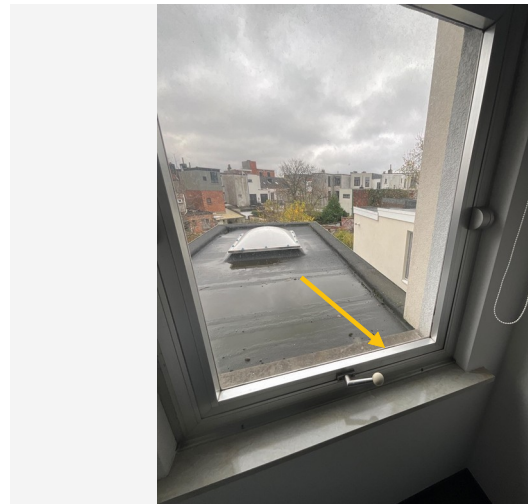
- Eenvoudige handelingen: mag via doe-het-zelf of door werknemer(s) met opleidingsattest eenvoudige handelingen  
Bij het vervangen van de ramen kan de mastiek mee verwijderd worden, door de plaatsers van het nieuw raamwerk. Alle werknemer(s) moeten wel beschikken over een opleidingsattest eenvoudige handelingen 8u. Het is aangewezen dit materiaal te laten verwijderen door een erkend asbestverwijderaar of iemand met opleidingsattest éénvoudige handelingen. Het materiaal moet volledig gefixeerd kunnen worden voor de verwijdering. Als dit materiaal kan verwijderd worden zonder te breken, scheuren, beschadigen... en het asbest gefixeerd is, dan kan dit met eenvoudige handelingen. Vermijd stofvorming op elk moment van de werken. Het gebruik van sneldraaiende werktuigen (boormachine, slijpschijf, hogedrukreiniger...) is verboden. Zorg voor gepaste persoonlijke beschermingsmiddelen: minimaal FFP3-mondmasker (EN 149), wegwerpoverall met kap (minimaal Cat III, type 5/6), wegwerphandschoenen en overschoenen of afspoelbaar schoeisel. Afval: Een recyclagepark aanvaardt geen niet-hechtgebonden asbestafval. Het niet-hechtgebonden asbestafval dubbel verpakt afvoeren via een geregistreerd asbestinzamelaar (link: OVAM Webloket Registraties) of via een erkende asbestverwijderaar (link: [www.werk.belgie.be](http://www.werk.belgie.be) - Erkenningen). Oud raamwerk

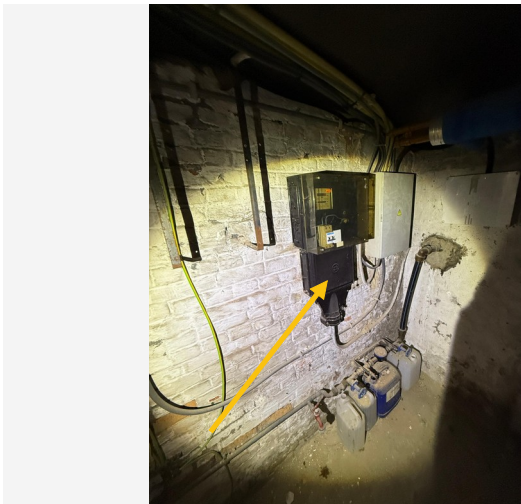
- Eenvoudige handelingen: mag via doe-het-zelf of door werknemer(s) met opleidingsattest eenvoudige handelingen  
Als dit materiaal verwijderd kan worden zonder het te breken, te beschadigen... , dan mag met dit met eenvoudige handelingen. Vermijd stofvorming en stofverspreiding op elk moment van de werken. Bevochtig of fixeert het materiaal.

| Opmerking | <p>Het is moeilijk te bepalen of de bakeliettoepassingen in de woning ook effectief asbesthoudend zijn (het kan ook gaan om de asbestvrije variant).</p> <p>Er werd geen monster genomen owv beschadiging aan een elektrisch gerelateerde toepassing, extra controle bij verwijdering van het verdacht materiaal. Vermoedelijk zullen de toepassingen verwijderd worden bij aanpassing van het elektriciteitsnetwerk.</p> |

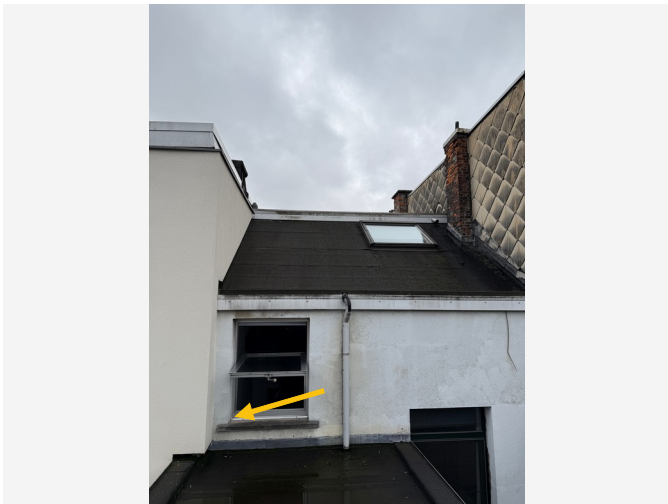
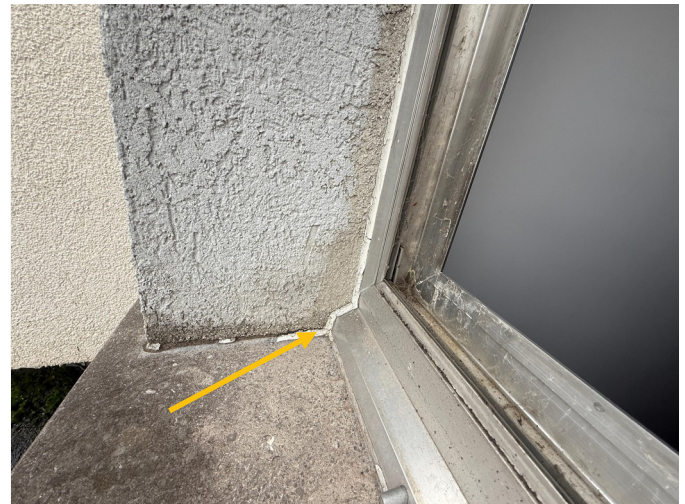
- Eenvoudige handelingen: mag via doe-het-zelf of door werknemer(s) met opleidingsattest eenvoudige handelingen  
Bij het vervangen van de ramen kan de mastiek mee verwijderd worden, door de plaatsers van het nieuw raamwerk. Alle werknemer(s) moeten wel beschikken over een opleidingsattest eenvoudige handelingen 8u. Het is aangewezen dit materiaal te laten verwijderen door een erkend asbestverwijderaar of iemand met opleidingsattest éénvoudige handelingen. Het materiaal moet volledig gefixeerd kunnen worden voor de verwijdering. Als dit materiaal kan verwijderd worden zonder te breken, scheuren, beschadigen... en het asbest gefixeerd is, dan kan dit met eenvoudige handelingen. Vermijd stofvorming op elk moment van de werken. Het gebruik van sneldraaiende werktuigen (boormachine, slijpschijf, hogedrukreiniger...) is verboden. Zorg voor gepaste persoonlijke beschermingsmiddelen: minimaal FFP3-mondmasker (EN 149), wegwerpoverall met kap (minimaal Cat III, type 5/6), wegwerphandschoenen en overschoenen of afspoelbaar schoeisel. Afval: Een recyclagepark aanvaardt geen niet-hechtgebonden asbestafval. Het niet-hechtgebonden asbestafval dubbel verpakt afvoeren via een geregistreerd asbestinzamelaar (link: OVAM Webloket Registraties) of via een erkende asbestverwijderaar (link: [www.werk.belgie.be](http://www.werk.belgie.be) - Erkenningen). Oud raamwerk

| Opmerking | Het gewicht en 1m 3m is een beredeneerde schatting. Er worden geen rechten verleend aan deze oppervlaktes. De dikte is een schatting die voorkomt uit de monsterplaatsen en is daarom niet altijd representatief |

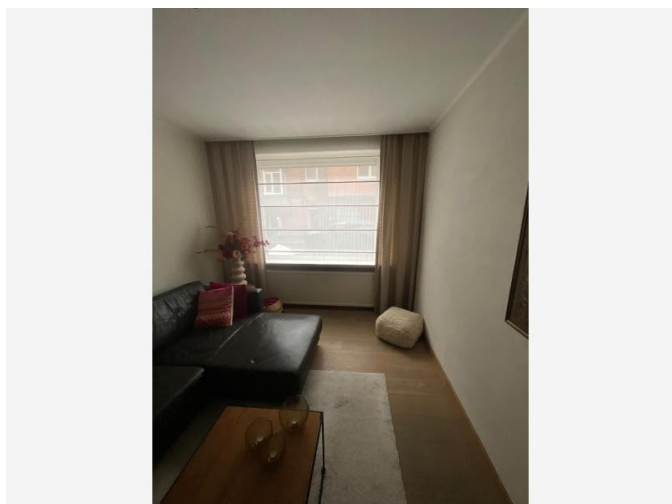
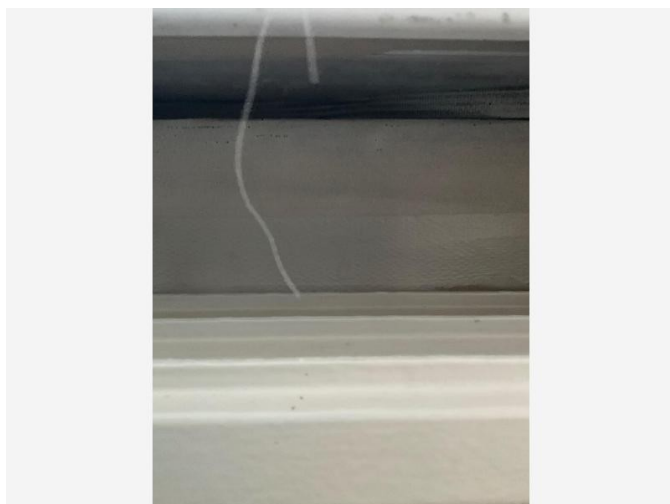
## Fiche 11: Mogelijks asbesthoudende toepassing achter valse wand

| Basis voor advies | Beoordeling op basis van expertise, zonder een vaststelling door de asbestdeskundige. |

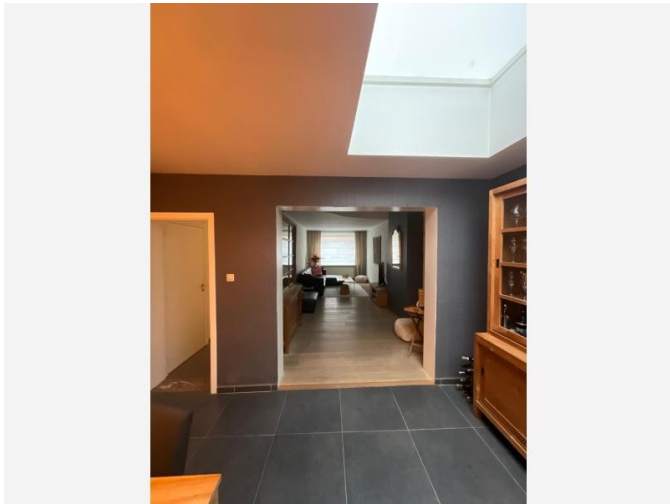
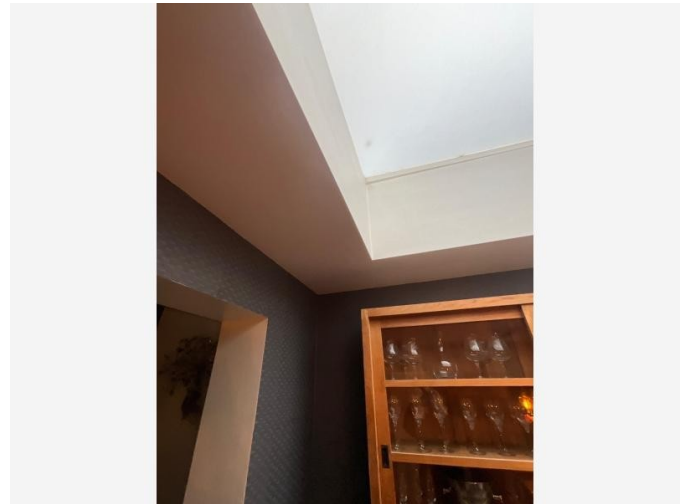
## Fiche 13: Mogelijks asbestverdachte toepassing achter vals plafond

| Basis voor advies | Beoordeling op basis van expertise, zonder een vaststelling door de asbestdeskundige. |

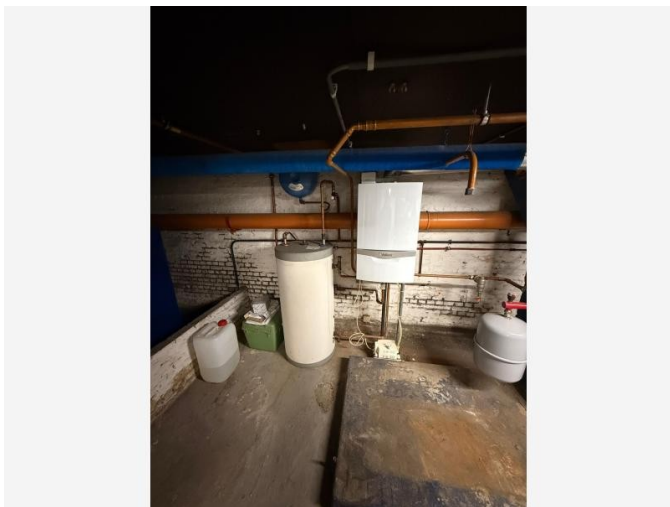
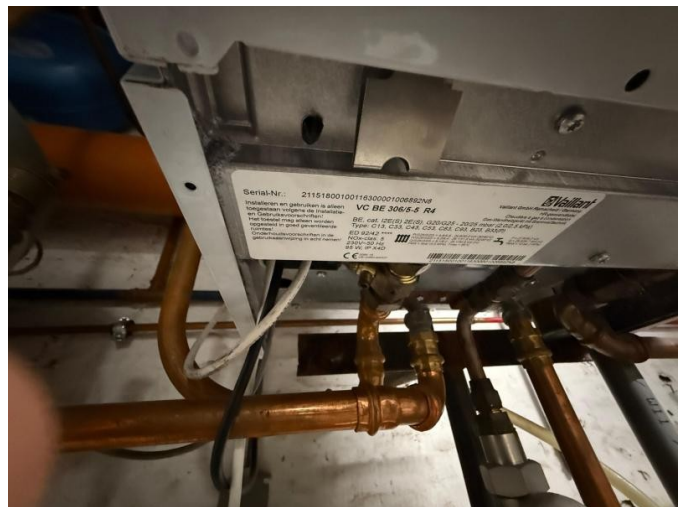
### Fiche 28: CV-Installatie

| Beschrijving | Notitie | Terug te vinden op plannen |
|---|---|---|
| Fiche 28: CV-Installatie | De Cv-installatie is onderzocht en niet verdacht bevonden, dit vanwege het productiejaar 2015. | - |
