# Asbestinventarisatattest

Troyentenhoflaan 54, 2600 Antwerpen  
Gemeenschappelijke delen

Attestnummer : 20260112-000089.000

Uitgegeven op : 12.01.2026

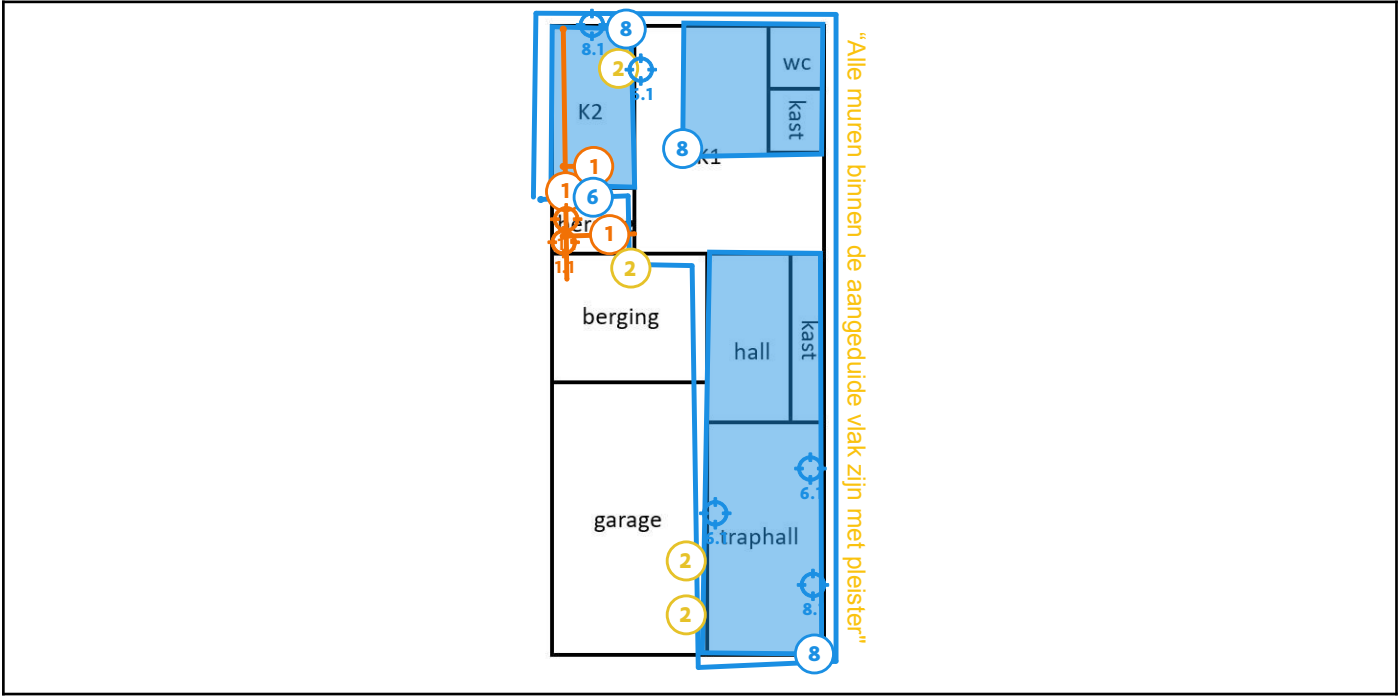
# Plan 1.1: plan glk

| Beschrijving | Type | Actie |
|---|---|---|
| 1. Leiding isolatie | Asbestmateriaal | Verwijderen |
| 2. Bakeliet elektriciteit boxen / schakelaars | Asbestmateriaal | Zorgvuldig beheren |

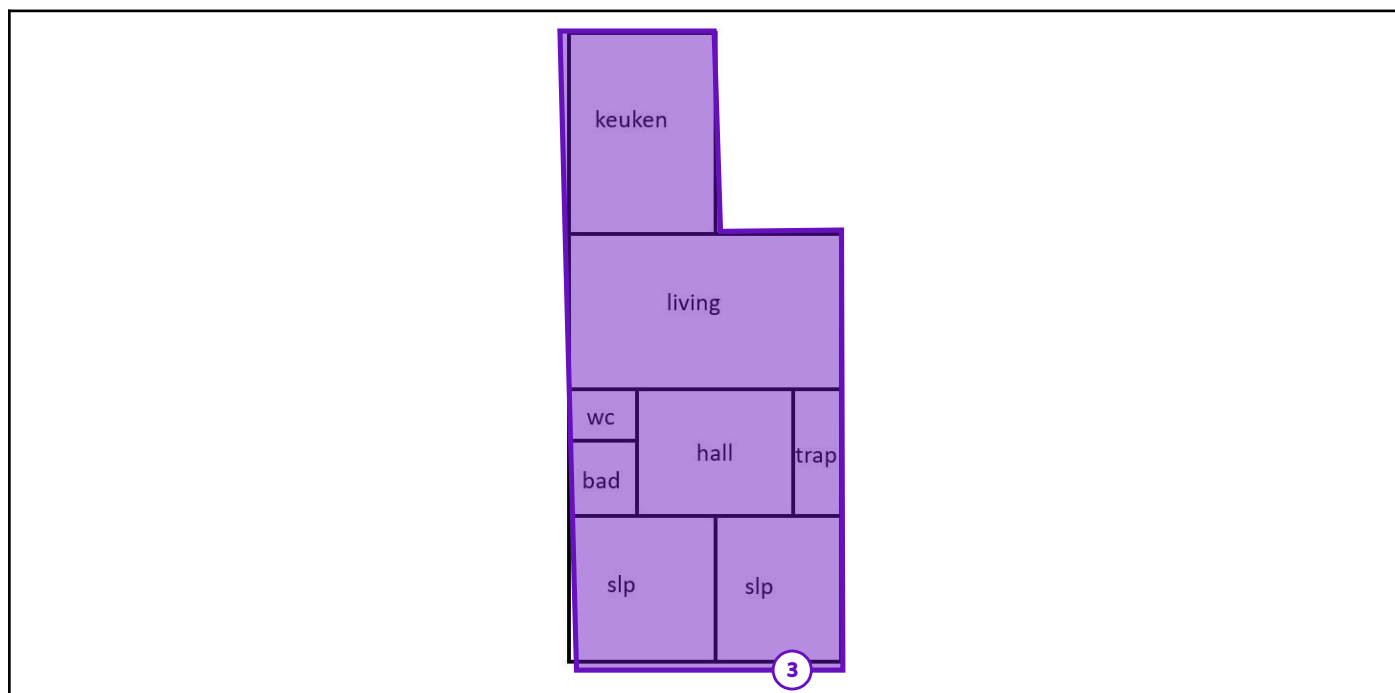
## Plan 1.5: plan dak

| Beschrijving | Type | Actie |
|---|---|---|
| 3. platdak | Beperking | - |

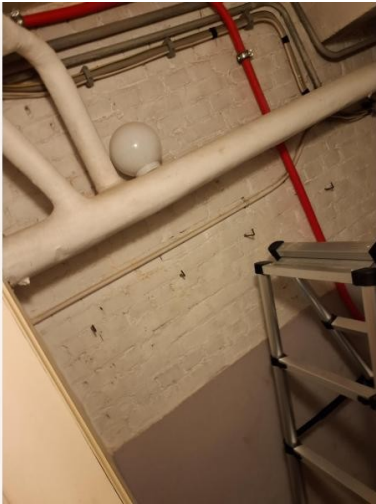
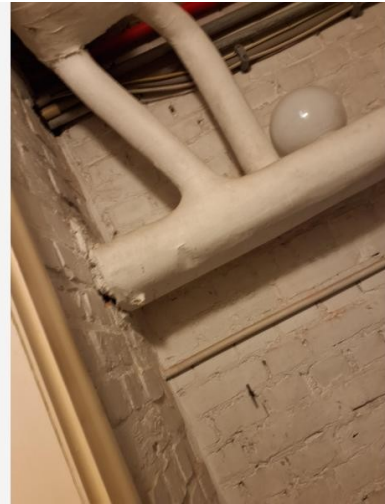
Het asbestmateriaal valt onder de mijlpaal van 2034.

Verwijderen

| Eindbeoordeling materiaalrisico | Verhoogd materiaalrisico en/of verhoogde kans op vezelvrijgave |

| Gebondenheid | Categorie 2: niet-hechtgebonden met matrix |
| Asbestsoort (vezeltype) | Amfibool aanwezig, uitgezonderd crocidoliet |
| Asbestconcentratie | Laag (< 50%) |
| Afschermingsgraad van het gehele materiaal | Geheel of deels (ook) vrij aan de binnenlucht |
| Toestand van het materiaal | Licht beschadigd, licht verweerd. Intact calciumsilicaatmateriaal of categorie III 'gebondenheid' |

| # | Type | Referentie | Resultaat |
|---|---|---|---|
| 1.1 | Mengmonster | Mm10 | Amosiet |

| Beschrijving | Leiding isolatie |

- Scherm in afwachting van verwijdering het asbestmateriaal af van luchtstromingen en verstoring: bijvoorbeeld door het te verpakken, te fixeren, af te dekken, signalisatie - afbakening aan te brengen, ...
- Verwijder dit asbestmateriaal zo snel mogelijk. Volg de toestand goed op.

- Hermetische zone (erkend asbestverwijderaar)  
Veilig door een erkende asbest verwijderaar te laten verwijderen in hermetische zone, vermijd tot dan zeker beschadigen aan dit materiaal

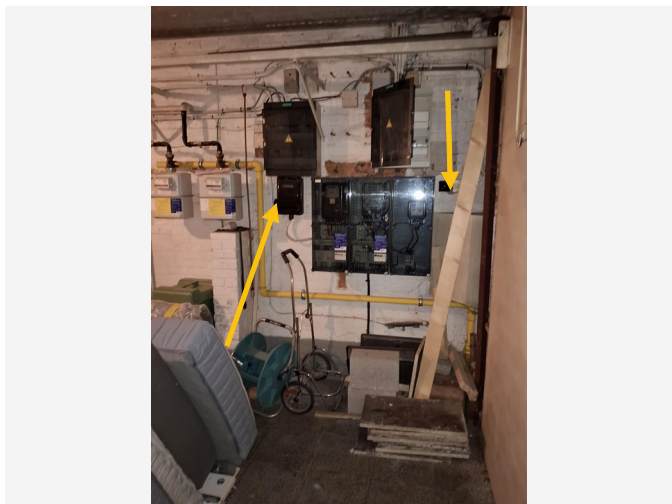
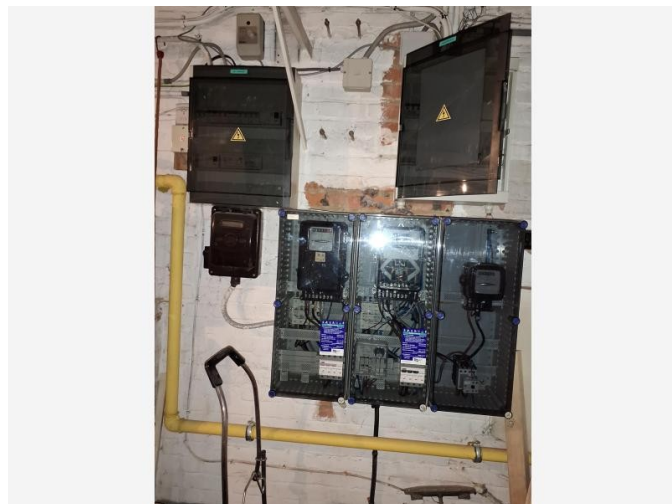
Het asbestmateriaal valt onder de mijlpaal van 2040.

Zorgvuldig beheren

| Eindbeoordeling materiaalrisico | Laag materiaalrisico en/of verlaagde kans op vezelvrijgave |

| Gebondenheid | Categorie 1: hechtgebonden in oorsprong |
| Asbestsoort (vezeltype) | Crocidoliet aanwezig |
| Toestand van het materiaal | Onbeschadigd, niet verweerd |

| Beschrijving | Bakeliet elektriciteit boxen / schakelaars |

- Zorg voor een veilig beheer. Vermijd het beschadigen van het asbestmateriaal. Controleer de toestand jaarlijks op wijzigingen.
- Voer bijkomende staalname(s) uit.

- Eenvoudige handelingen: mag via doe-het-zelf of door werknemer(s) met opleidingsattest eenvoudige handelingen  
Raadpleeg de actuele wetgeving op de website van OVAM. Onder strikte voorwaarden kan het eventueel toegestaan zijn om deze toepassing zelf te verwijderen. Bij twijfel wordt echter sterk aangeraden om een erkende asbestverwijderaar te raadplegen. Zorg er bovendien voor dat u zich goed informeert via de websites van OVAM en andere officiële bronnen over de vereiste persoonlijke beschermingsmaatregelen en de richtlijnen voor het veilig verwijderen van asbest.

Houd er rekening mee dat deze toepassingen vaak onder spanning staan. Het is daarom aan te raden om ook een elektricien te raadplegen, aangezien het werken aan of verwijderen van deze toepassingen specifieke technische kennis vereist.

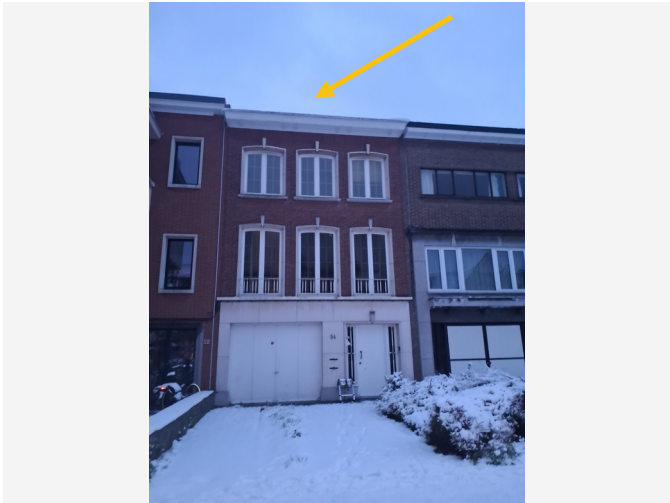
*Situeringsfoto*

**Reden:** Het te onderzoeken materiaal situeert zich hoger dan 3,50 m te rekenen vanaf een veilige ondergrond

**Uitleg van de asbestdeskundige:** er was geen veilige plek om het dak te inspecteren

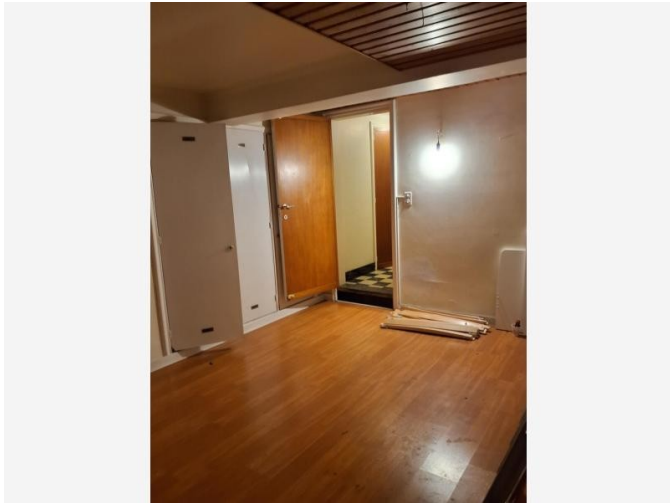
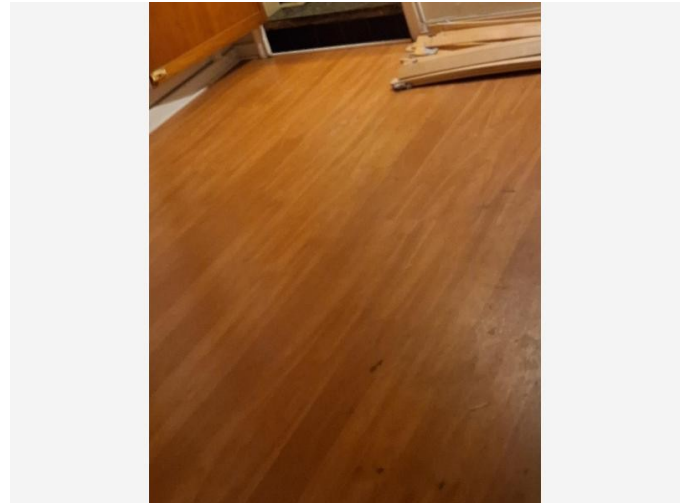
### Informatie over een materiaal dat de asbestdeskundige niet kan waarnemen of vaststellen

| Basis voor advies | Beoordeling op basis van expertise, zonder een vaststelling door de asbestdeskundige. |

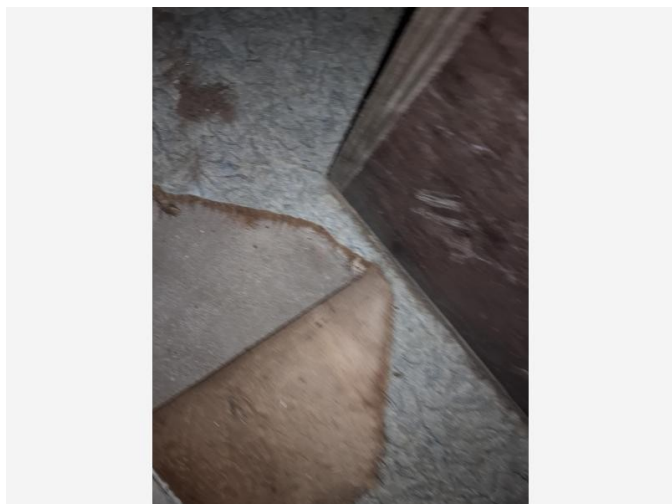
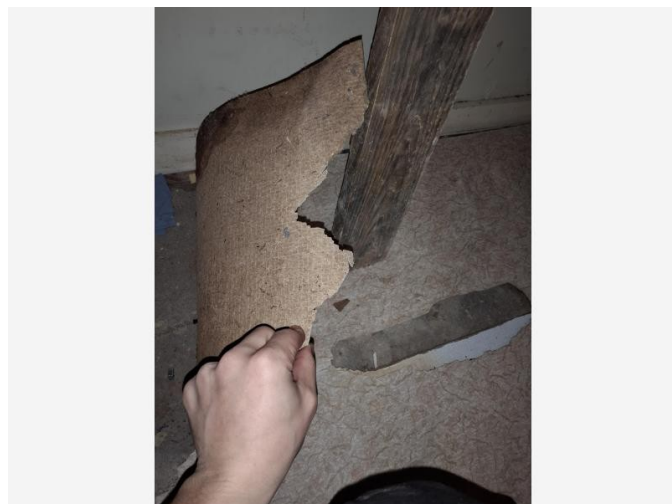
### Informatie over een niet-asbestverdacht materiaal

de vloerzeil heeft een textiele onderlaag, wat de vloerzeil niet asbestverdacht is

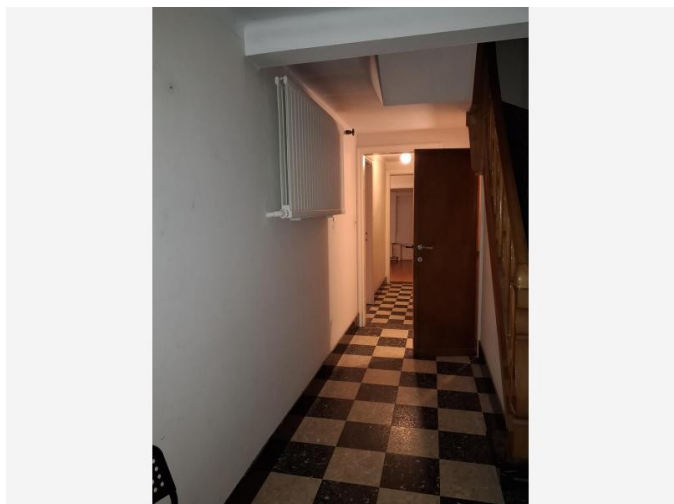
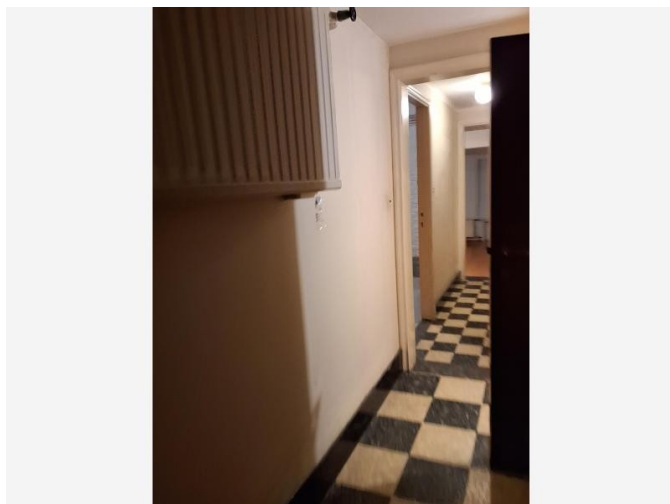
## Fiche 6: Pleister muren GD

Geen asbest

| # | Type | Referentie | Resultaat |
|---|---|---|---|
| 6.1 | Mengmonster | Mm7 | Geen asbest |

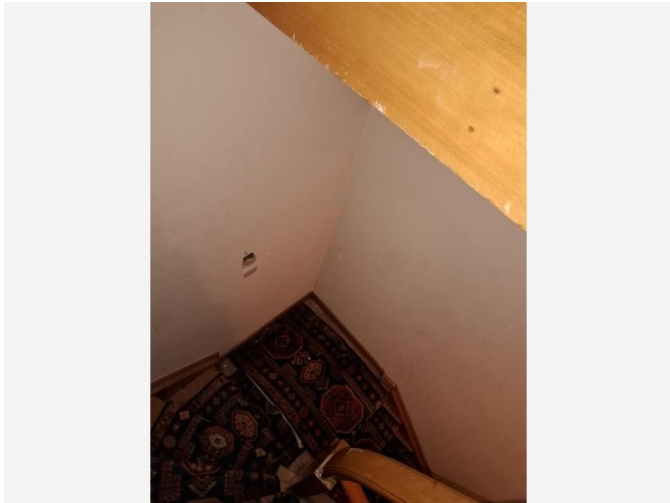
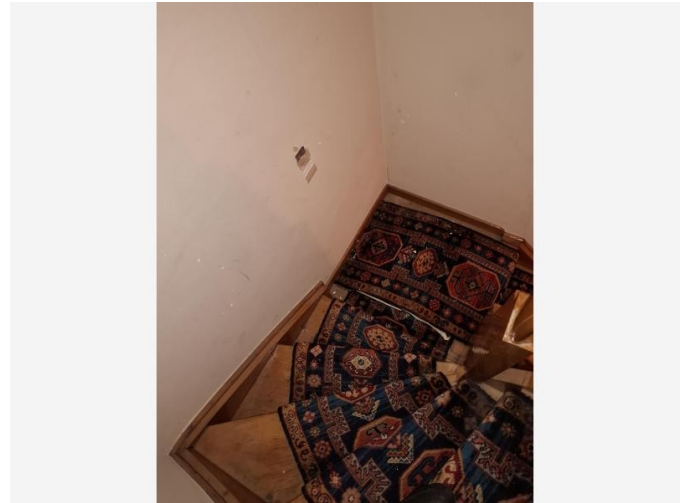
## Fiche 7: Pleister traphall

Geen asbest

| # | Type | Referentie | Resultaat |
|---|---|---|---|
| 7.1 | Mengmonster | Mm8 | Geen asbest |

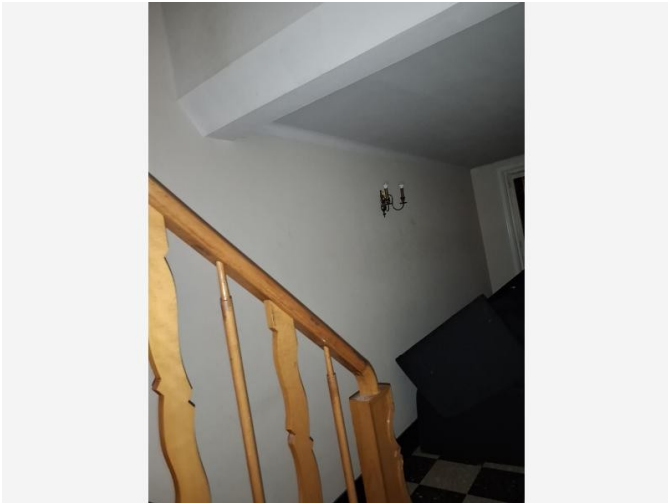
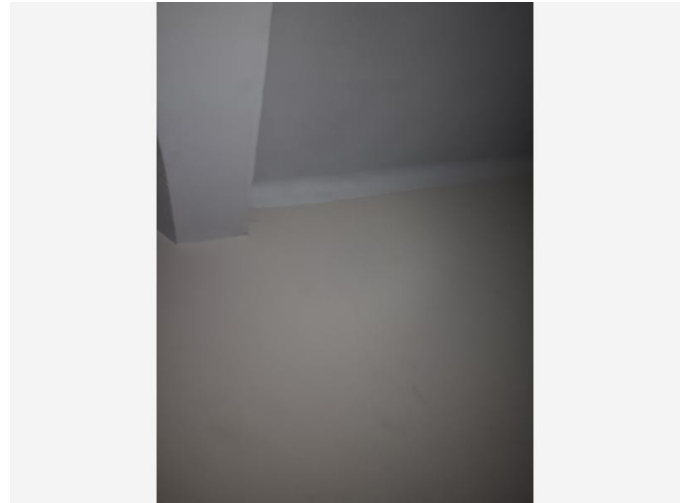
## Fiche 8: Pleister plafond glk

Geen asbest

| # | Type | Referentie | Resultaat |
|---|---|---|---|
| 8.1 | Mengmonster | Mm9 | Geen asbest |
