# Asbestinventarisatetest

Legerstraat 201, 2610 Antwerpen

Attestnummer : 20251219-000130.000

**Niet-asbestveilig**

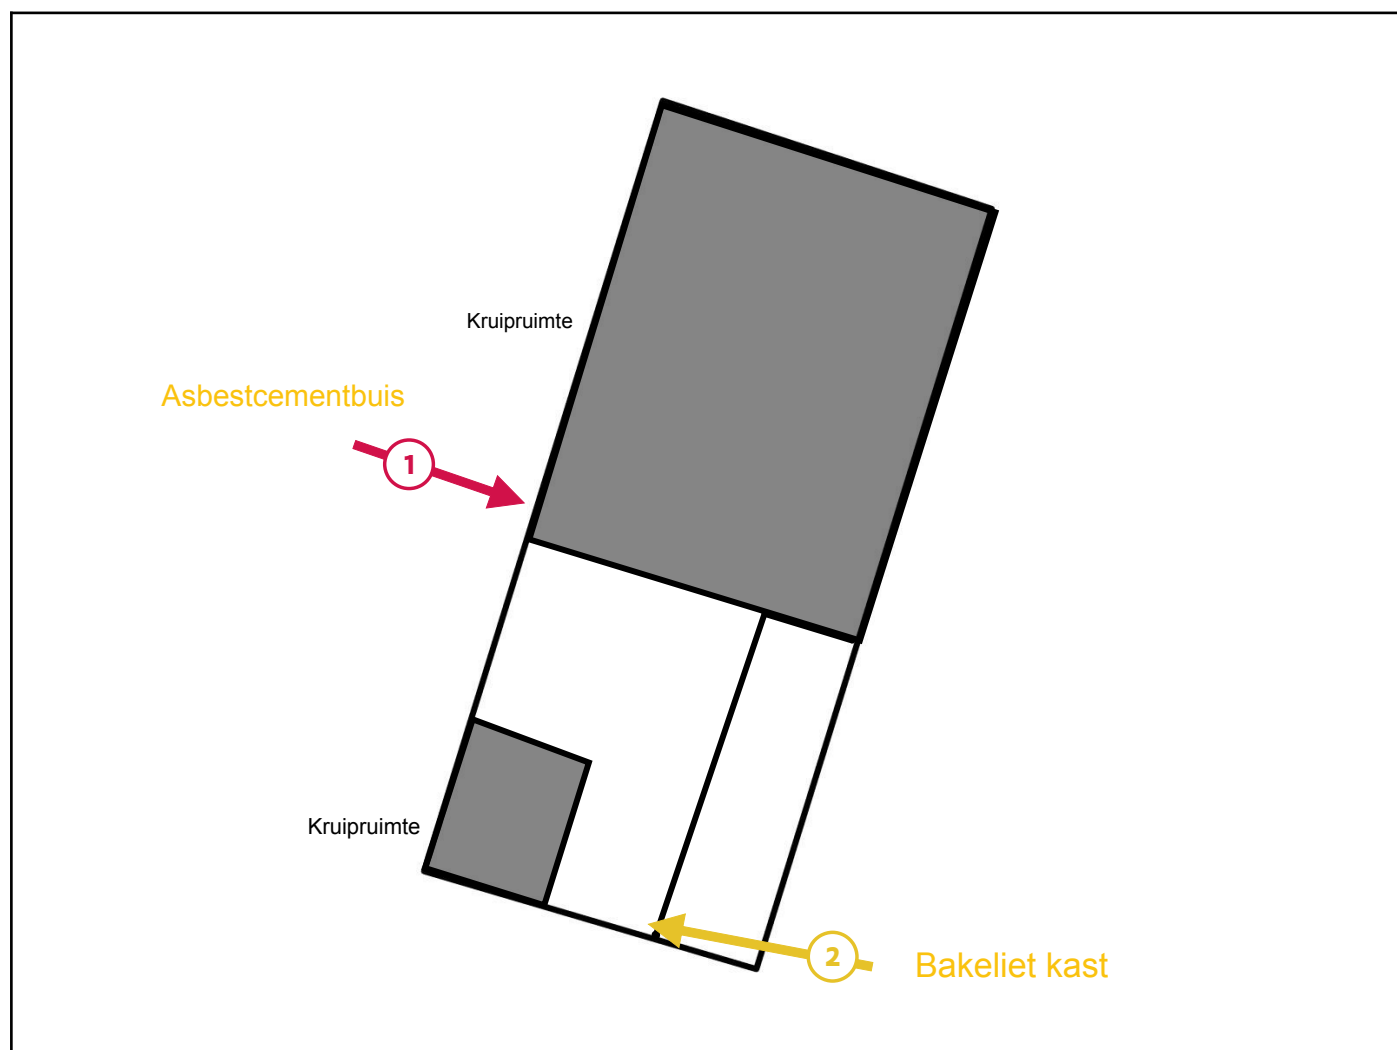
## Plan 1.2: Kelder asbestcementbuis / bakeliet kast

| Beschrijving | Type | Actie |
|---|---|---|
| 1. Kelder asbestcementbuis | Asbestmateriaal | Dringend verwijderen |
| 2. Kelder bakeliet kast | Asbestmateriaal | Zorgvuldig beheren |

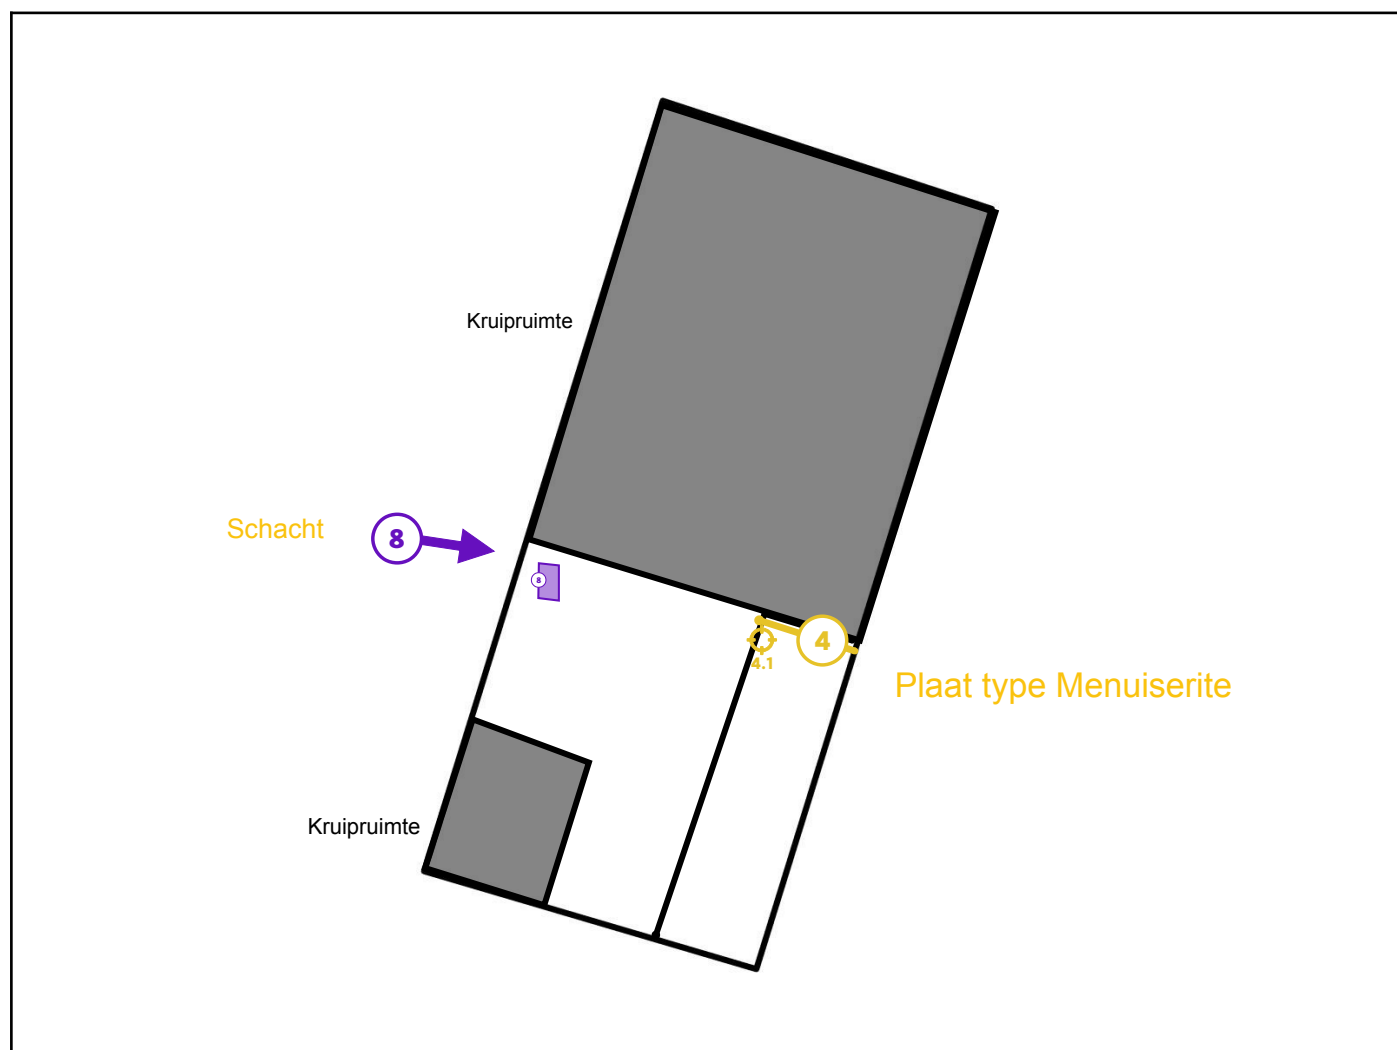
## Plan 1.3: Kelder plaat type "Menuiserie" / schacht

| Beschrijving | Type | Actie |
|---|---|---|
| 4. Kelder plaat type "Menuiserie" | Asbestmateriaal | Zorgvuldig beheren |

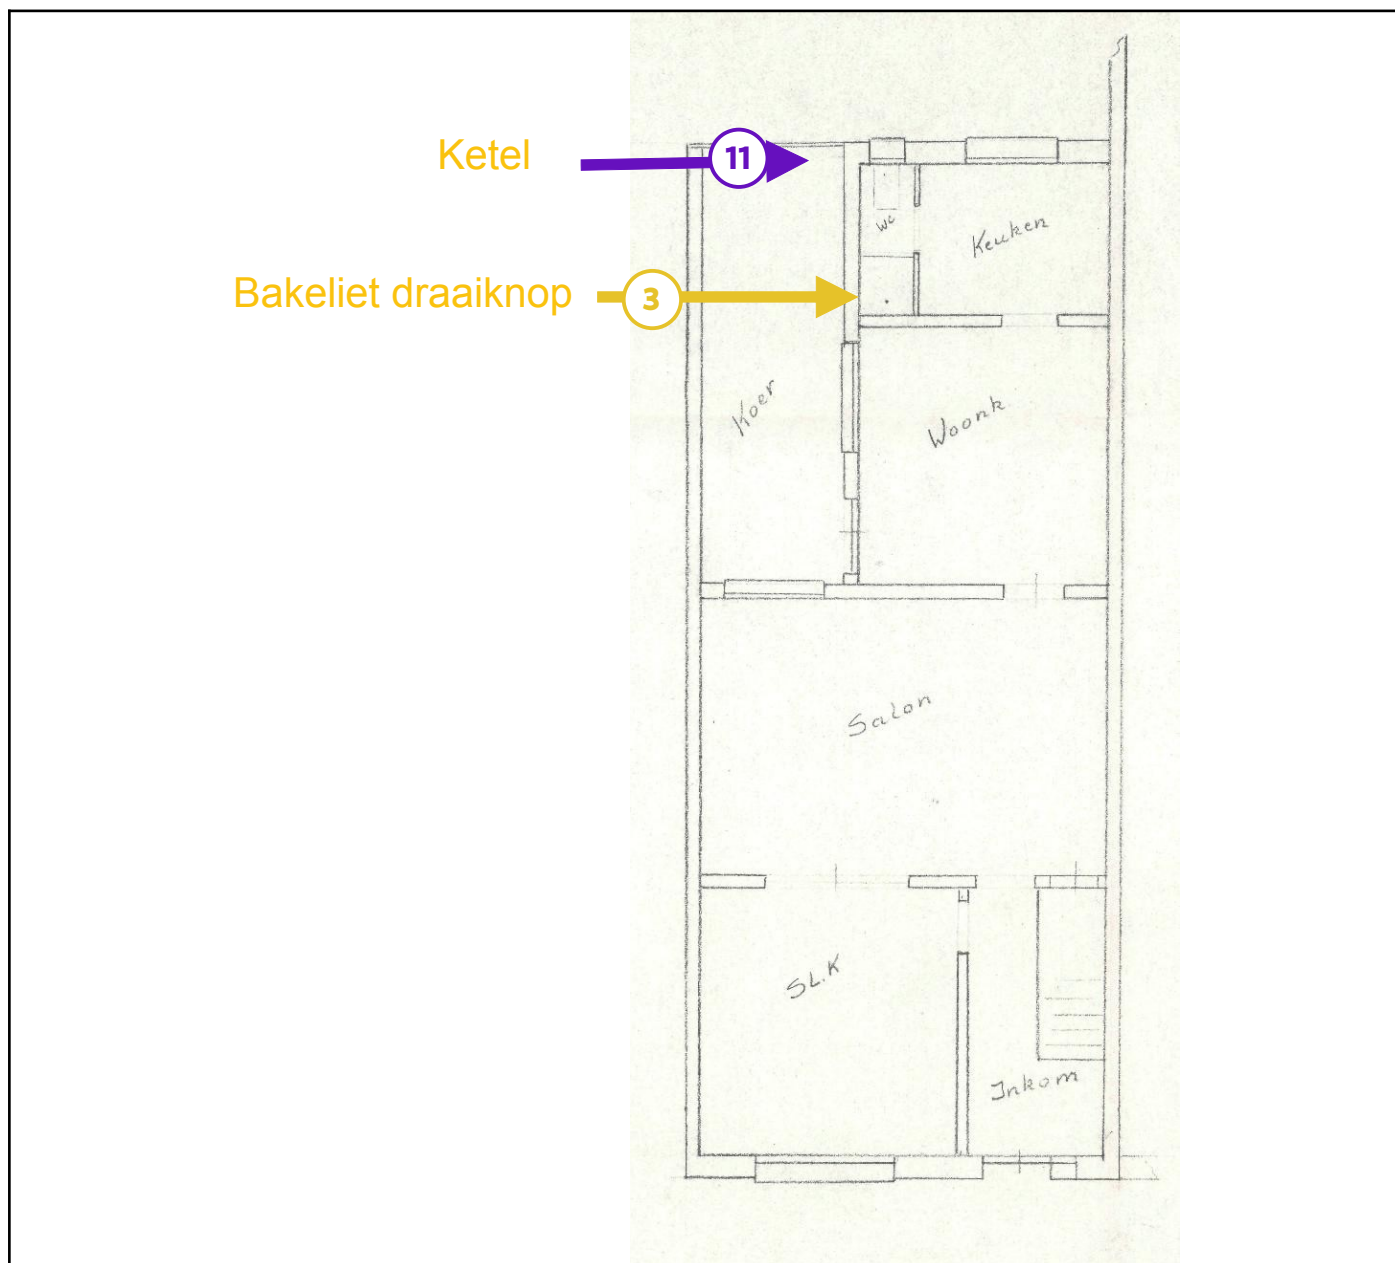
## Plan 1.9: Glv koer ketel / keuken bakeliet draaiknop

| Beschrijving | Type | Actie |
|---|---|---|
| 3. Glv keuken radiator bakeliet draaiknop | Asbestmateriaal | Zorgvuldig beheren |

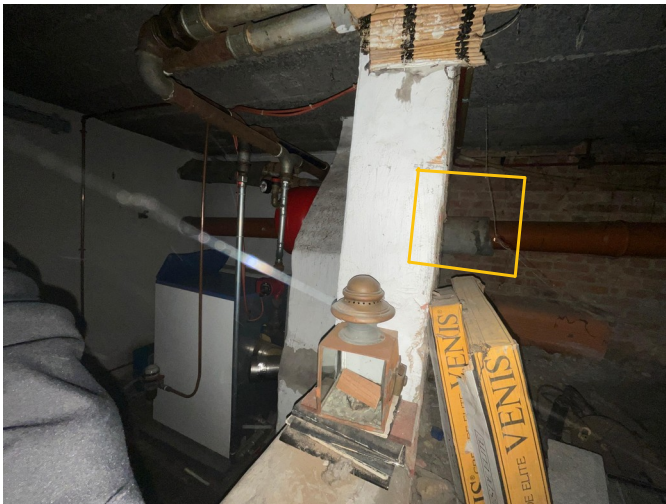
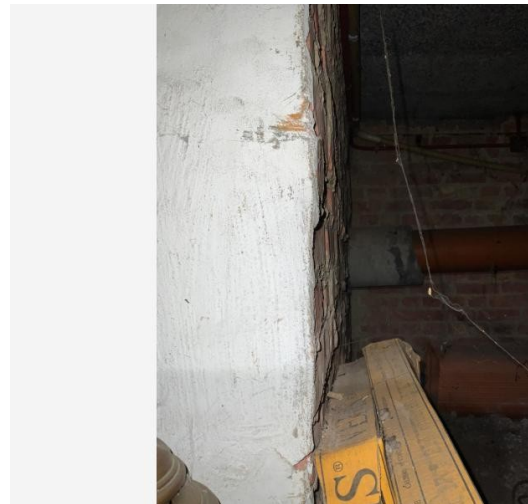
Het asbestmateriaal valt onder de mijlpaal van 2040.

**Dringend verwijderen**

| Eindbeoordeling materiaalarisico | Hoog materiaalarisico en/of hoge kans op vezelvrijgave |

| Asbestsoort (vezeltype) | Crocidoliet aanwezig |
| Toestand van het materiaal | Zwaar beschadigd, zwaar verweerd |

| Beschrijving | Kelder asbestcementbuis |
| Opmerking | In de kruipruimte is nog een deel van een oude asbestcementbuis aanwezig. |

- Zorg voor een veilig beheer. Vermijd het beschadigen van het asbestmateriaal. Controleer de toestand jaarlijks op wijzigingen.
- Verwijder dit asbestmateriaal zo snel mogelijk. Volg de toestand goed op.
- Voer bijkomende staalname(s) uit.

- Eenvoudige handelingen: mag via doe-het-zelf of door werknemer(s) met opleidingsattest eenvoudige handelingen  
Hecht gebonden toepassing. U mag dit zelf verwijderen.  
Toepassing rondom vrijmaken, voldoende fixeren.  
Breng het verwijderde asbestafval dubbel verpakt en luchtdicht naar het containerpark.  
\* informeer u goed op voorhand [www.asbestinfo.be](http://www.asbestinfo.be)  
\* bescherm uzelf met FFP3-mondmasker, wegwerpoveral cat. III type 5 en 6, wegwerphandschoenen en

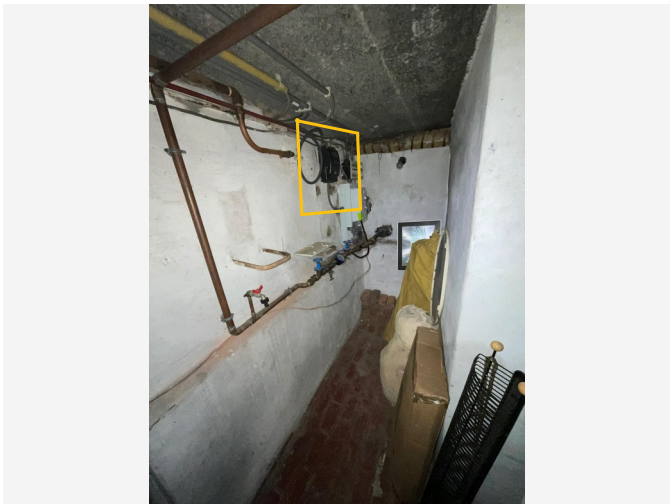
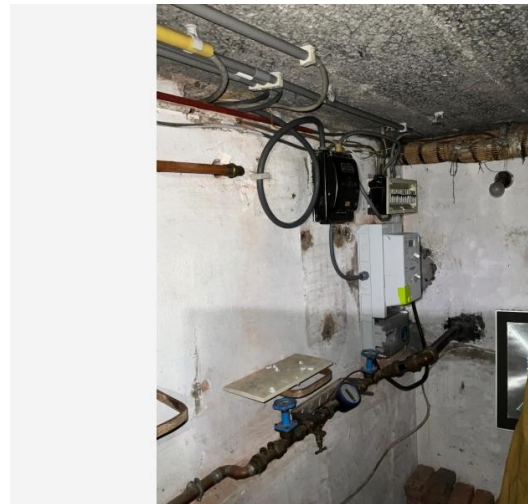
Zorgvuldig beheren

| Eindbeoordeling materiaalisico | Laag materiaalisico en/of verlaagde kans op vezelvrijgave |

| Asbestsoort (vezeltype) | Crocidoliet aanwezig |
| Toestand van het materiaal | Onbeschadigd, niet verweerd |

| Beschrijving | Kelder bakeliet kast |

- Zorg voor een veilig beheer. Vermijd het beschadigen van het asbestmateriaal. Controleer de toestand jaarlijks op wijzigingen.
- Voer bijkomende staalname(s) uit.

- Eenvoudige handelingen: mag via doe-het-zelf of door werknemer(s) met opleidingsattest eenvoudige handelingen  
Hecht gebonden toepassing. U mag dit zelf verwijderen.  
Toepassing rondom vrijmaken, voldoende fixeren.  
Breng het verwijderde asbestafval dubbel verpakt en luchtdicht naar het containerpark.  
\* informeer u goed op voorhand [www.asbestinfo.be](http://www.asbestinfo.be)  
\* bescherm uzelf met FFP3-mondmasker, wegwerpoverall cat. III type 5 en 6, wegwerphandschoenen en afspoelbaar schoeisel.

Indien u dit niet zelf wenst te verwijderen kan u steeds beroep doen op een aannemer/ werknemer met attest eenvoudige handelingen.

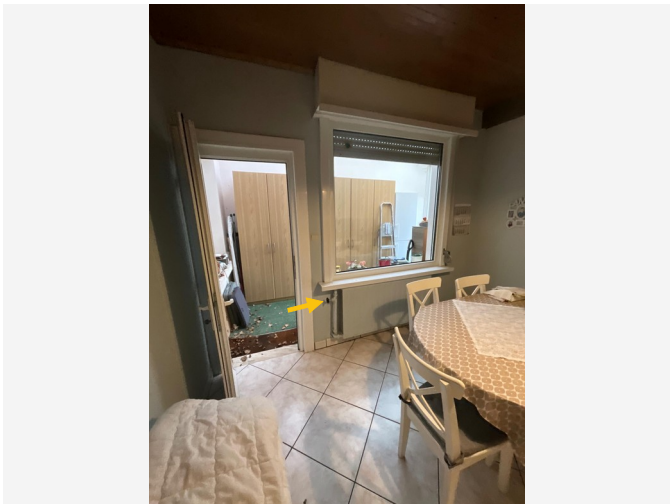
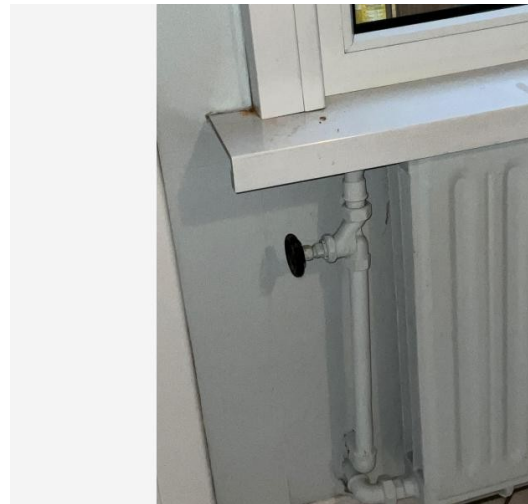
Zorgvuldig beheren

| Eindbeoordeling materiaalrisico | Laag materiaalrisico en/of verlaagde kans op vezelvrijgave |

| Asbestsoort (vezeltype) | Crocidoliet aanwezig |
| Toestand van het materiaal | Onbeschadigd, niet verweerd |

| Beschrijving | Glv keuken radiator bakeliet draaiknop |

- Zorg voor een veilig beheer. Vermijd het beschadigen van het asbestmateriaal. Controleer de toestand jaarlijks op wijzigingen.
- Voer bijkomende staalname(s) uit.

- Eenvoudige handelingen: mag via doe-het-zelf of door werknemer(s) met opleidingsattest eenvoudige handelingen  
Hecht gebonden toepassing. U mag dit zelf verwijderen.  
Toepassing rondom vrijmaken, voldoende fixeren.  
Breng het verwijderde asbestafval dubbel verpakt en luchtdicht naar het containerpark.  
\* informeer u goed op voorhand [www.asbestinfo.be](http://www.asbestinfo.be)  
\* bescherm uzelf met FFP3-mondmasker, wegwerpoveral cat. III type 5 en 6, wegwerphandschoenen en afspoelbaar schoeisel.

Indien u dit niet zelf wenst te verwijderen kan u steeds beroep doen op een aannemer/ werknemer met attest eenvoudige handelingen.

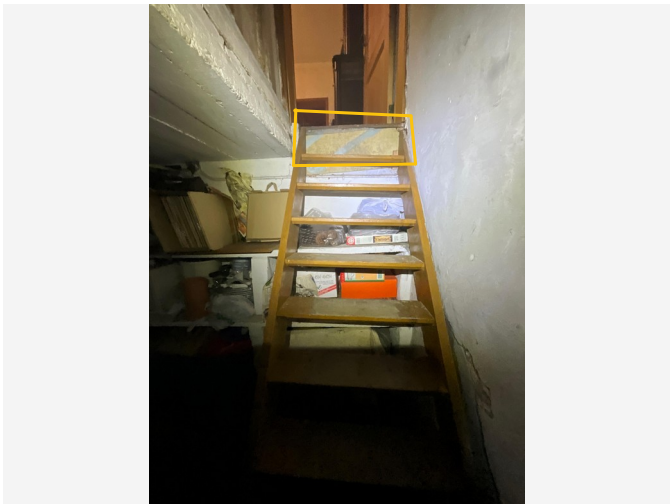
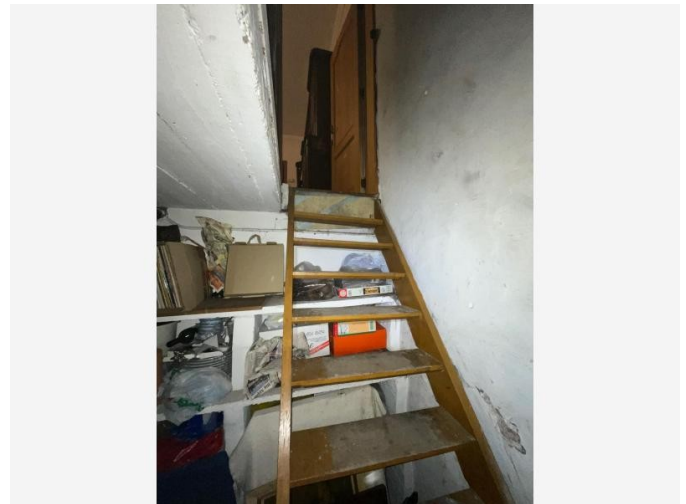
Zorgvuldig beheren

| Opmerking | Los deel plaat achter de traptrede. |

- Zorg voor een veilig beheer. Vermijd het beschadigen van het asbestmateriaal. Controleer de toestand jaarlijks op wijzigingen.
- Verwijder dit asbestmateriaal zo snel mogelijk. Volg de toestand goed op.

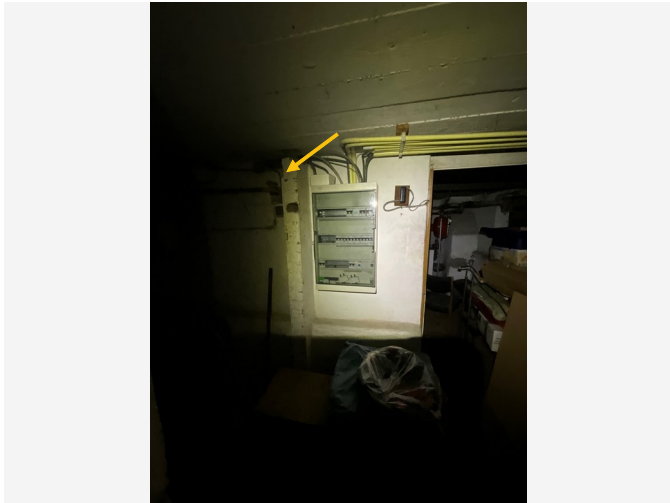
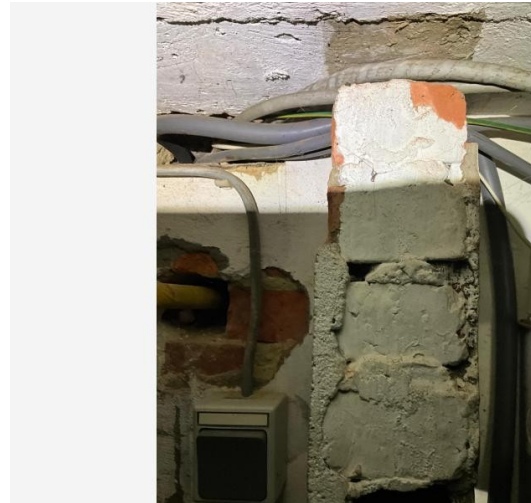
## Fiche 13: Kelder pleisterwerk

Geen asbest

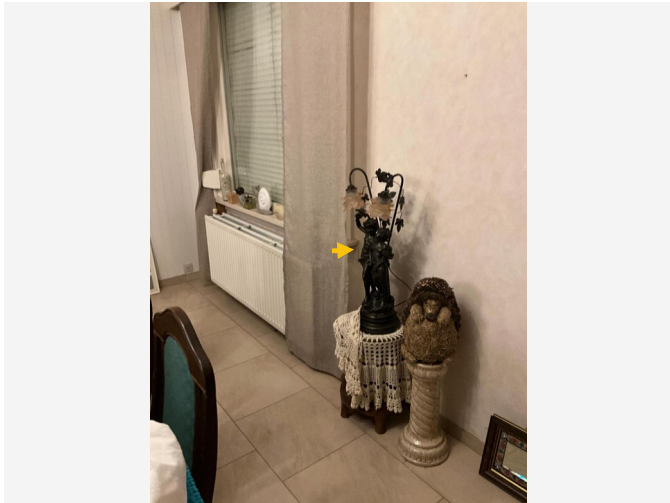
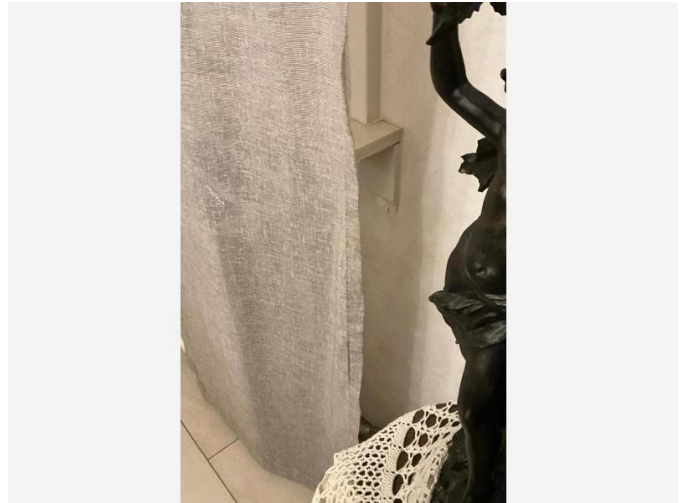
## Fiche 14: Pleisterwerk wanden

Geen asbest

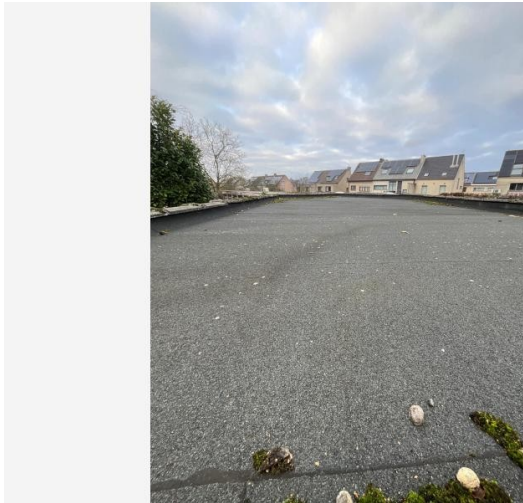
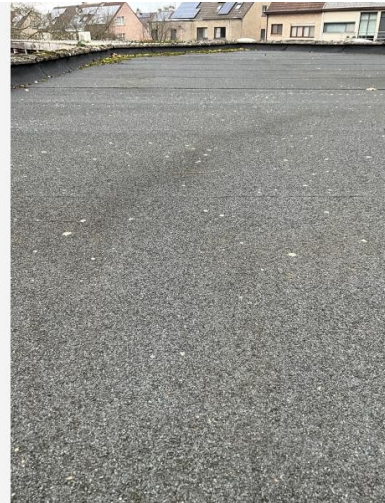
## Fiche 15: Magazijn plat dak roofing

Geen asbest

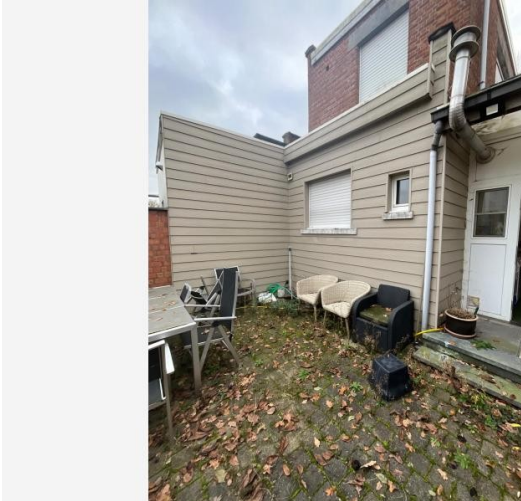
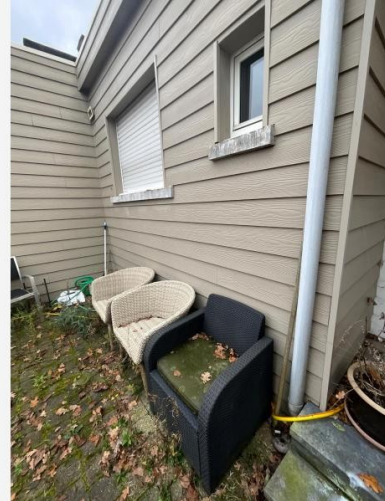
## Fiche 16: Achtergevel board

Geen asbest

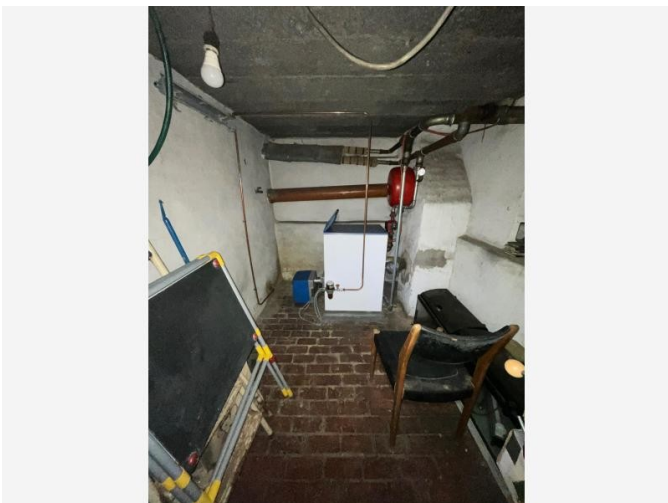
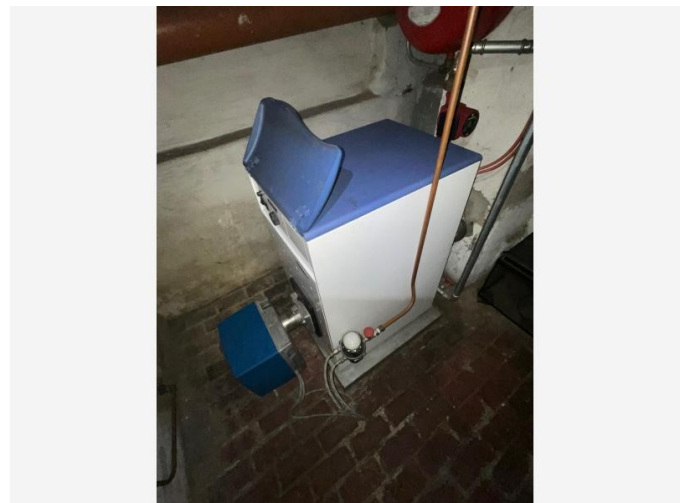
## Fiche 20: Kelder brander

| Beschrijving | Notitie | Terug te vinden op plannen |
|---|---|---|
| Fiche 20: Kelder brander | Recente ketel , geen asbestverdachte materialen in aanwezig. | Plan 1.1: Kelder brander / leidingisolatie |
