# Asbestinventarisatattest

Walenstraat 40/201, 2060 Antwerpen

Attestnummer : 20251127-000065.000

Uitgegeven op : 27.11.2025

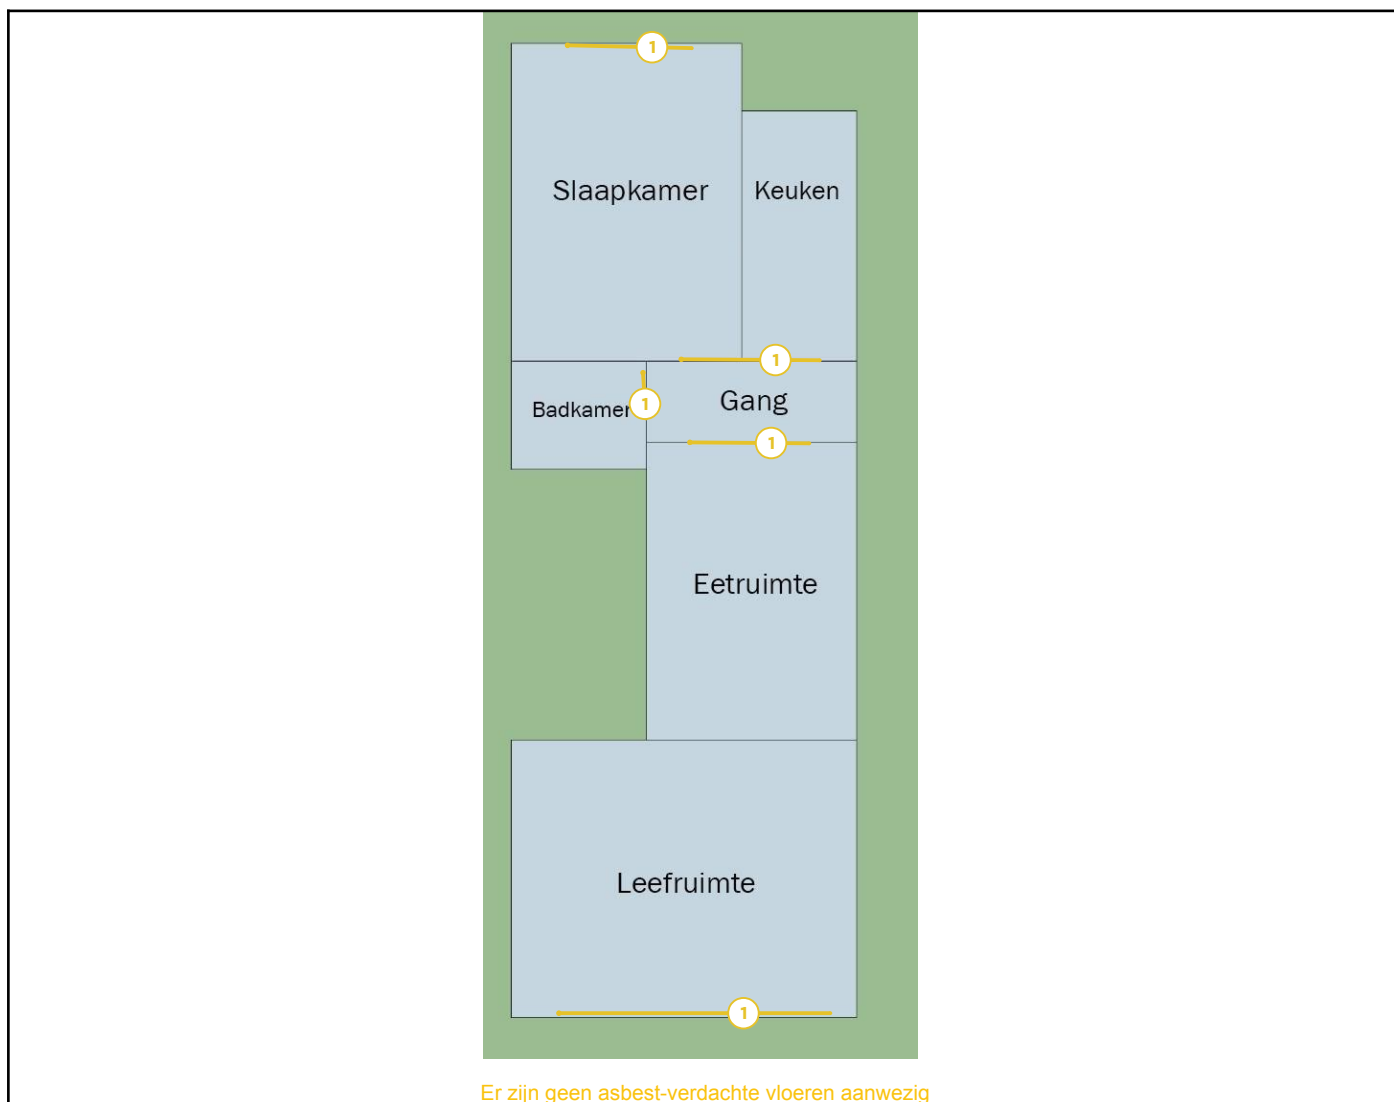
## Plan 1.2: Massal - vloeren

| Beschrijving | Type | Actie |
|---|---|---|
| 1. Massal dorpels en venserbanken | Asbestmateriaal | Zorgvuldig beheren |

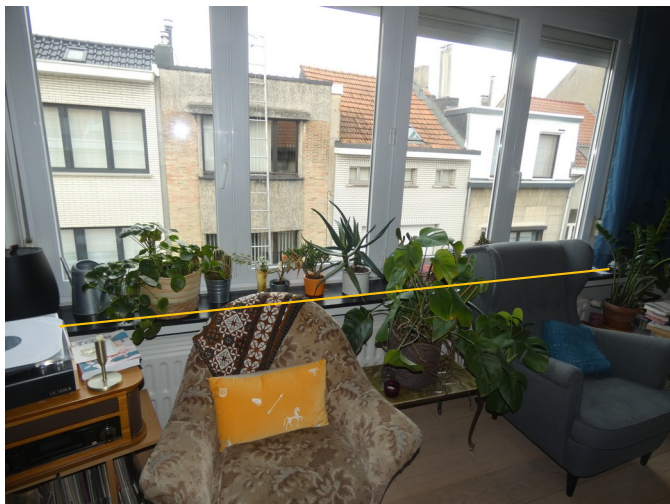
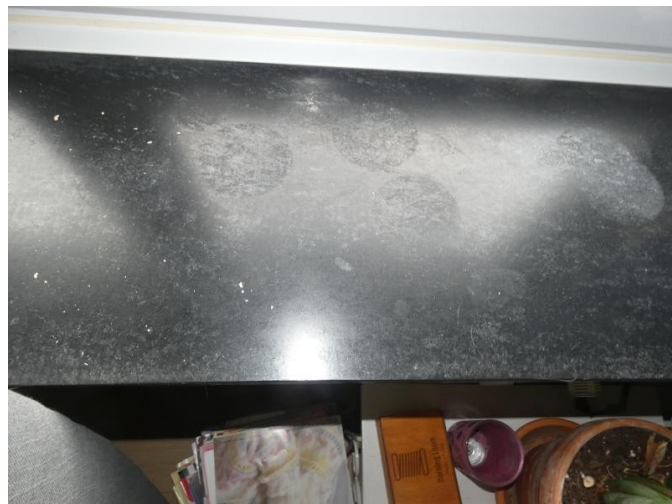
Het asbestmateriaal valt onder de mijlpaal van 2040.

| Eindbeoordeling materiaalarisico | Zeer laag materiaalarisico en/of zeer lage kans op vezelvrijgave |

| Toestand van het materiaal | Onbeschadigd, niet verweerd |

| Beschrijving | Massal dorpels en venserbanken |
| Opmerking | <p>Massal is een imitatie graniet. Deze lijkt zeer sterk op graniet, maar is een cemengebonden toepassing en bevat asbestvezels.</p> <p>De opgegeven hoeveelheden zijn indicatief en niet bindend.</p> |

- Zorg voor een veilig beheer. Vermijd het beschadigen van het asbestmateriaal. Controleer de toestand jaarlijks op wijzigingen.

- Eenvoudige handelingen: mag via doe-het-zelf of door werknemer(s) met opleidingsattest eenvoudige handelingen  
Het betreft een beperkte hoeveelheid hechtgebonden toepassing, die meestal makkelijk kan verwijderd worden. Raadpleeg de actuele wetgeving op de website van OVAM: <https://www.vlaanderen.be/asbest>. Onder strikte voorwaarden kan het eventueel toegestaan zijn om deze toepassing zelf te verwijderen: <https://www.vlaanderen.be/asbest#asbest-verwijderen>. Bij twijfel wordt echter sterk aangeraden om een erkende asbestverwijderaar te raadplegen. Zorg er bovendien voor dat u zich goed informeert via de websites van OVAM en andere officiële bronnen over de persoonlijke beschermingsmaatregelen die nodig zijn (minimaal FFP3 masker) en de richtlijnen voor het veilig verwijderen van asbest. Vermijd alleszins het (verder) beschadigen van de toepassing.

Indien u deze raamdorpels in zijn geheel kan verwijderen (zonder beschadiging) mag u deze nog zelf verwijderen. Respecteer de veiligheidsvoorschriften: <https://ovam.vlaanderen.be/voorzorgsmaatregelen-bijasbestverwijdering>

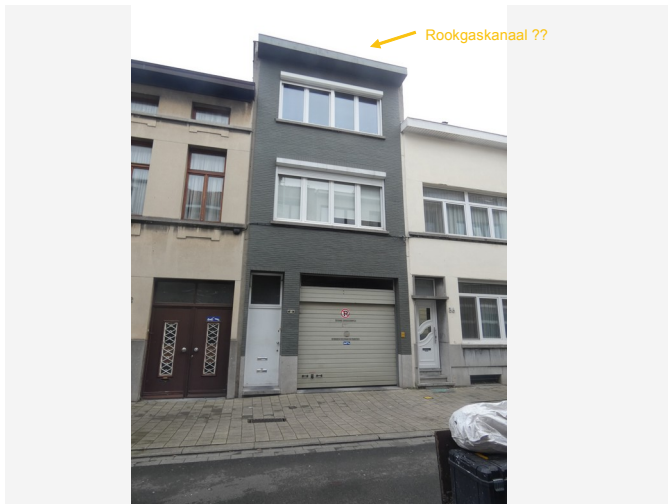
**Reden:** Het te onderzoeken materiaal situeert zich hoger dan 3,50 m te rekenen vanaf een veilige ondergrond

**Uitleg van de asbestdeskundige:** Eventuele rookgaskanalen die zich op het plat dak bevinden, kunnen niet geïnspecteerd worden, aangezien de hoogte meer dan 3,5 meter bedraagt. Aangezien de volledige verwarmingsinstallatie is vernieuwd, is de kans klein dat het rookgaskanaal (nog) asbesthoudend zou zijn.

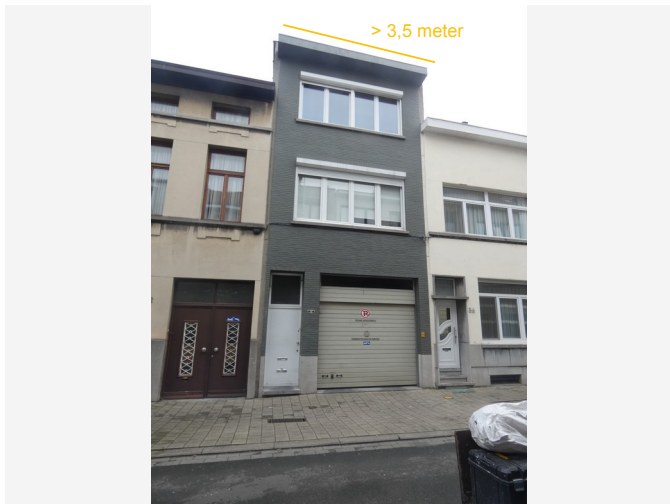
**Reden:** Het te onderzoeken materiaal situeert zich hoger dan 3,50 m te rekenen vanaf een veilige ondergrond

**Uitleg van de asbestdeskundige:** Een plat dak heeft gewoonlijk geen onderdak (uit menuiserite). Het dak is langs binnen afgewerkt met bepleisterde plafonds; langs de buitenkant is inspectie niet mogelijk met de standaard uitrusting, aangezien de hoogte op > 3,5 bedraagt.

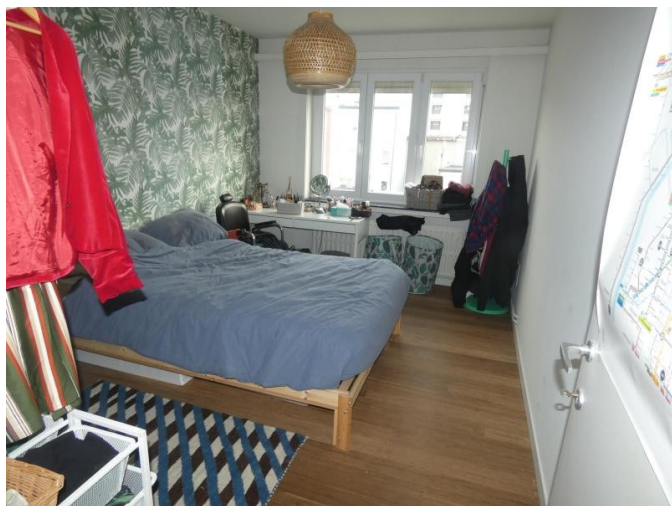
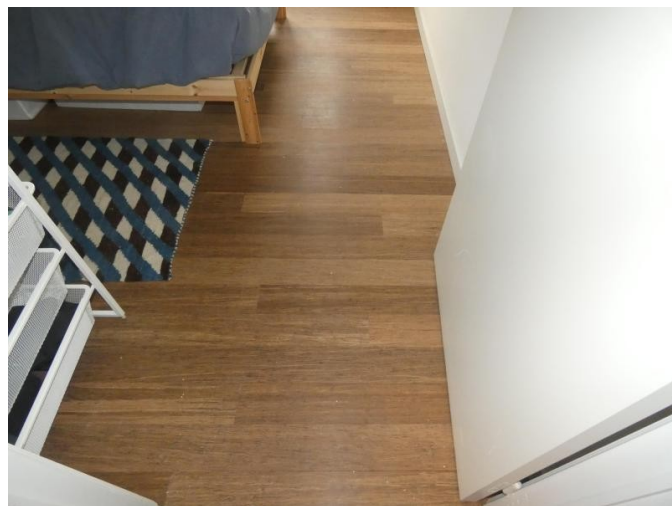
Er zijn meerdere vloertypes aanwezig in de woning:

Tegels, parket

Geen van deze materialen is asbest-verdacht.

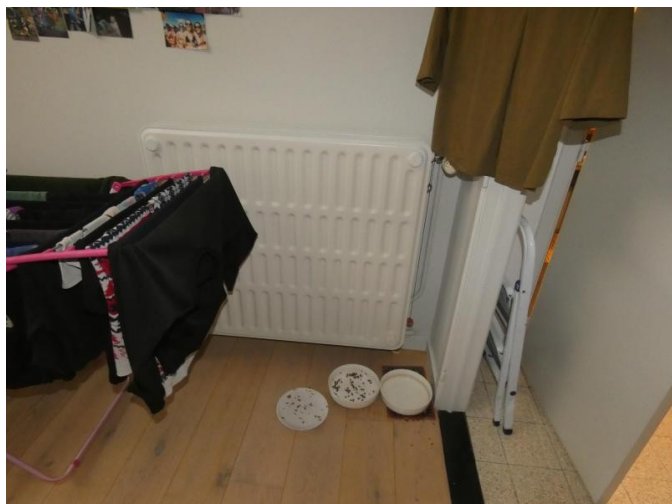
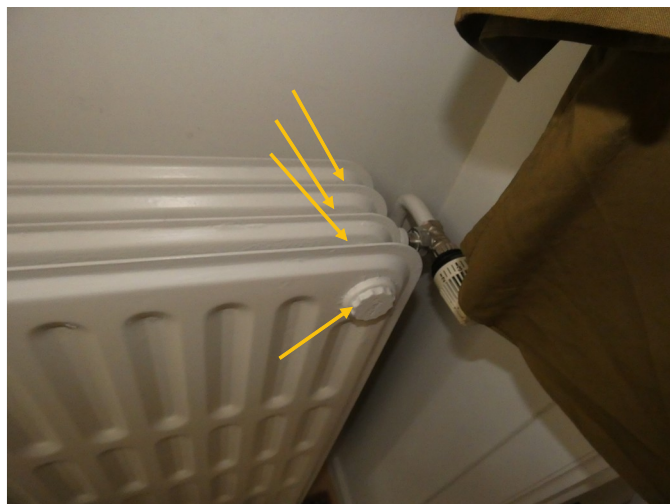
Tijdens onze inspectie trokken de gietijzeren radiatoren onze aandacht. Deze radiatoren bevatten vaak pakkingen die mogelijk asbestverdacht of asbesthoudend zijn. Omdat wij geen destructieve methoden mogen toepassen, hebben we visueel aan de buitenzijde geen pakkingen kunnen vaststellen. Bij renovatie, onderhoud of sloop is een destructief onderzoek naar deze radiatoren echter noodzakelijk, aangezien de kans groot is dat ze asbesthoudende pakkingen bevatten.

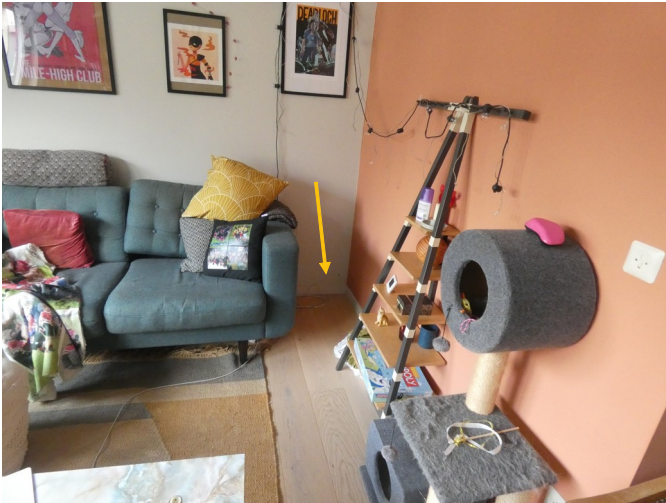
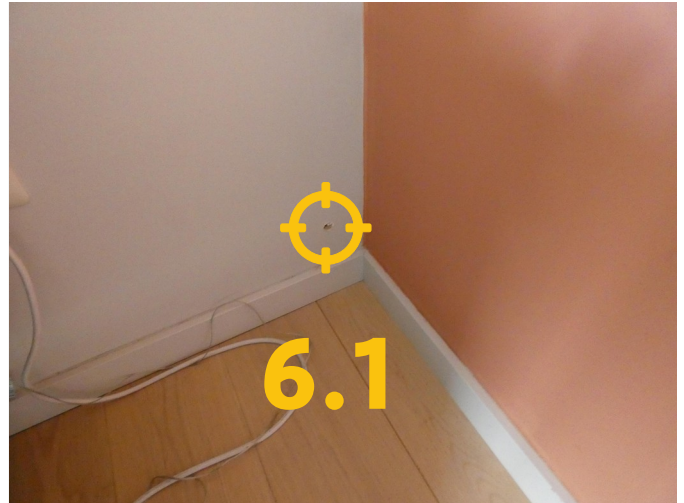
## Fiche 6: Muurpleister

Geen asbest

| # | Type | Referentie | Resultaat |
|---|---|---|---|
| 6.1 | Mengmonster | MM01 | Geen asbest |

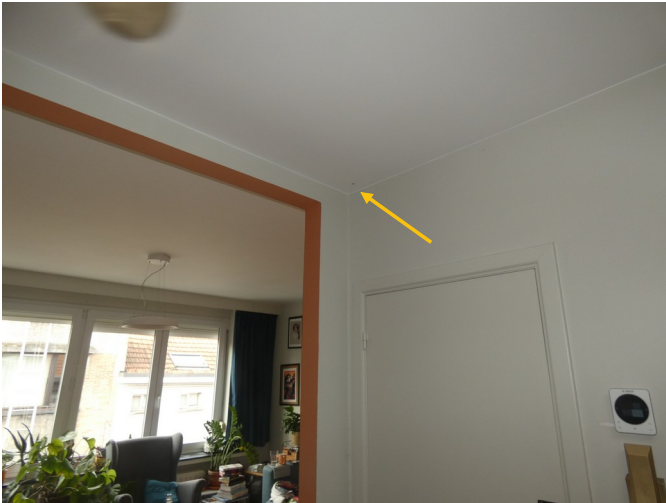
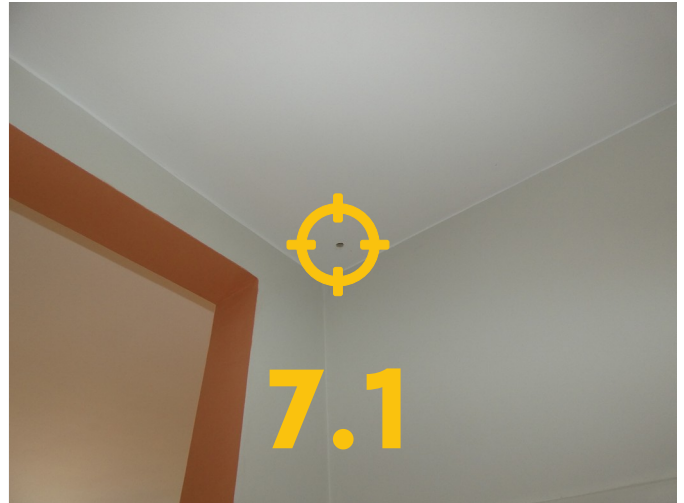
## Fiche 7: Pleisterwerk plafonds

Geen asbest

| # | Type | Referentie | Resultaat |
|---|---|---|---|
| 7.1 | Mengmonster | M02 | Geen asbest |

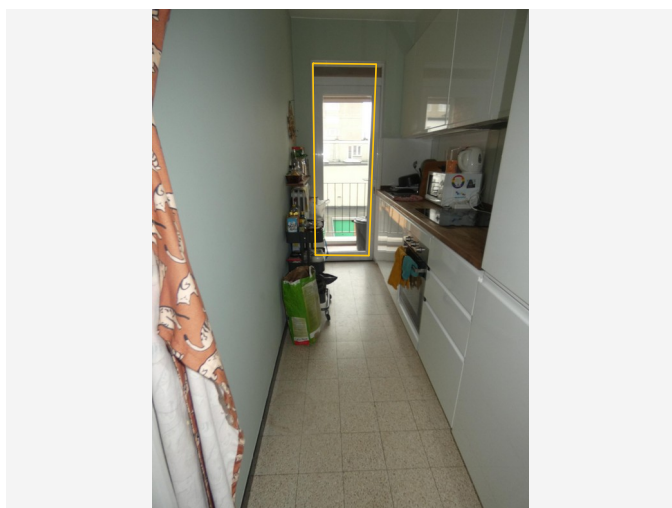
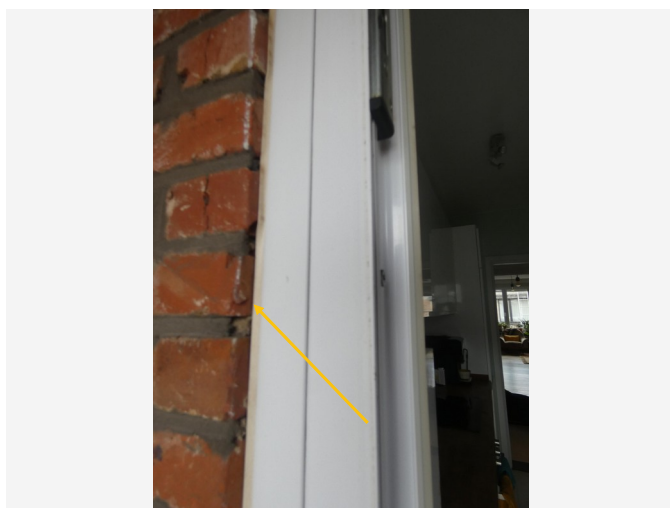
### Fiche 8: Afdichtingsmateriaal (mastiek, kit, ) aan schrijnwerk

| Beschrijving | Notitie | Terug te vinden op plannen |
|---|---|---|
| Fiche 8: Afdichtingsmateriaal (mastiek, kit, ) aan schrijnwerk | Alle ramen zijn in 2006 vernieuwd. De aanwezige mastieken zijn niet asbest-verdacht. | Plan 1.1: Raamafdichtingen - radiatoren - ketel |

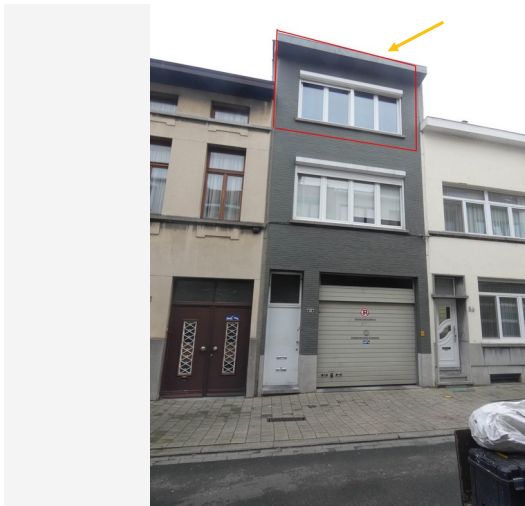
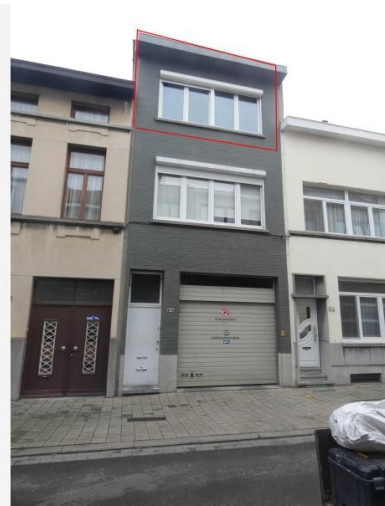
## Fiche 9: Dak

| Beschrijving | Notitie | Terug te vinden op plannen |
|---|---|---|
| Fiche 9: Dak | Het dak bevindt zich op grote hoogte (> 3,5 m) en kan niet geïnspecteerd worden. In 2006 is het dak volledig vernieuwd: isolatie is aangebracht en er is een nieuwe dakbedekking aangebracht. Het is niet zeker of er eventueel nog oude lagen onder het nieuwe dak zouden liggen. Het is aan te bevelen hier nader onderzoek naar te doen op het moment dat eventueel nieuwe werken zich opdringen. | Plan 1.3: plat dak - rookgaskanaal |

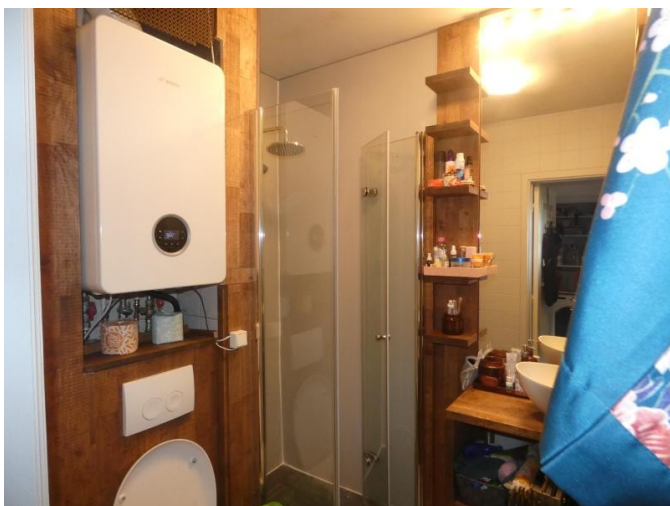
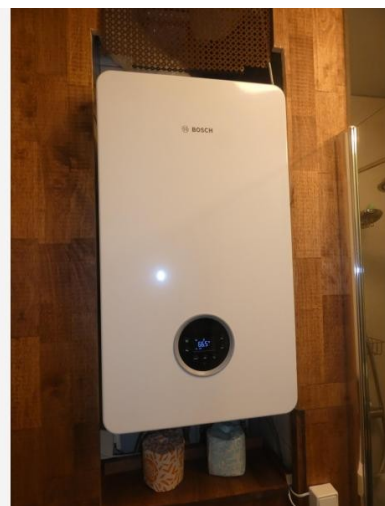
## Fiche 10: Materialen aan de stookketel (dichtingen, isolerend materiaal, â € ¢ !)

| Beschrijving | Notitie | Terug te vinden op plannen |
|---|---|---|
| Fiche 10: Materialen aan de stookketel (dichtingen, isolerend materiaal, â† ) | De ketel is van zeer recente datum. De volledige installatie is vernieuwd en bevat geen asbest-houdende materialen. | Plan 1.1: Raamafdichtingen - radiatoren - ketel |
