# Asbestinventarisatattest

Alfred Oststraat 6/9, 2140 Antwerpen

Attestnummer : 20260130-000019.000

## Zone 1: Appartement bus 9

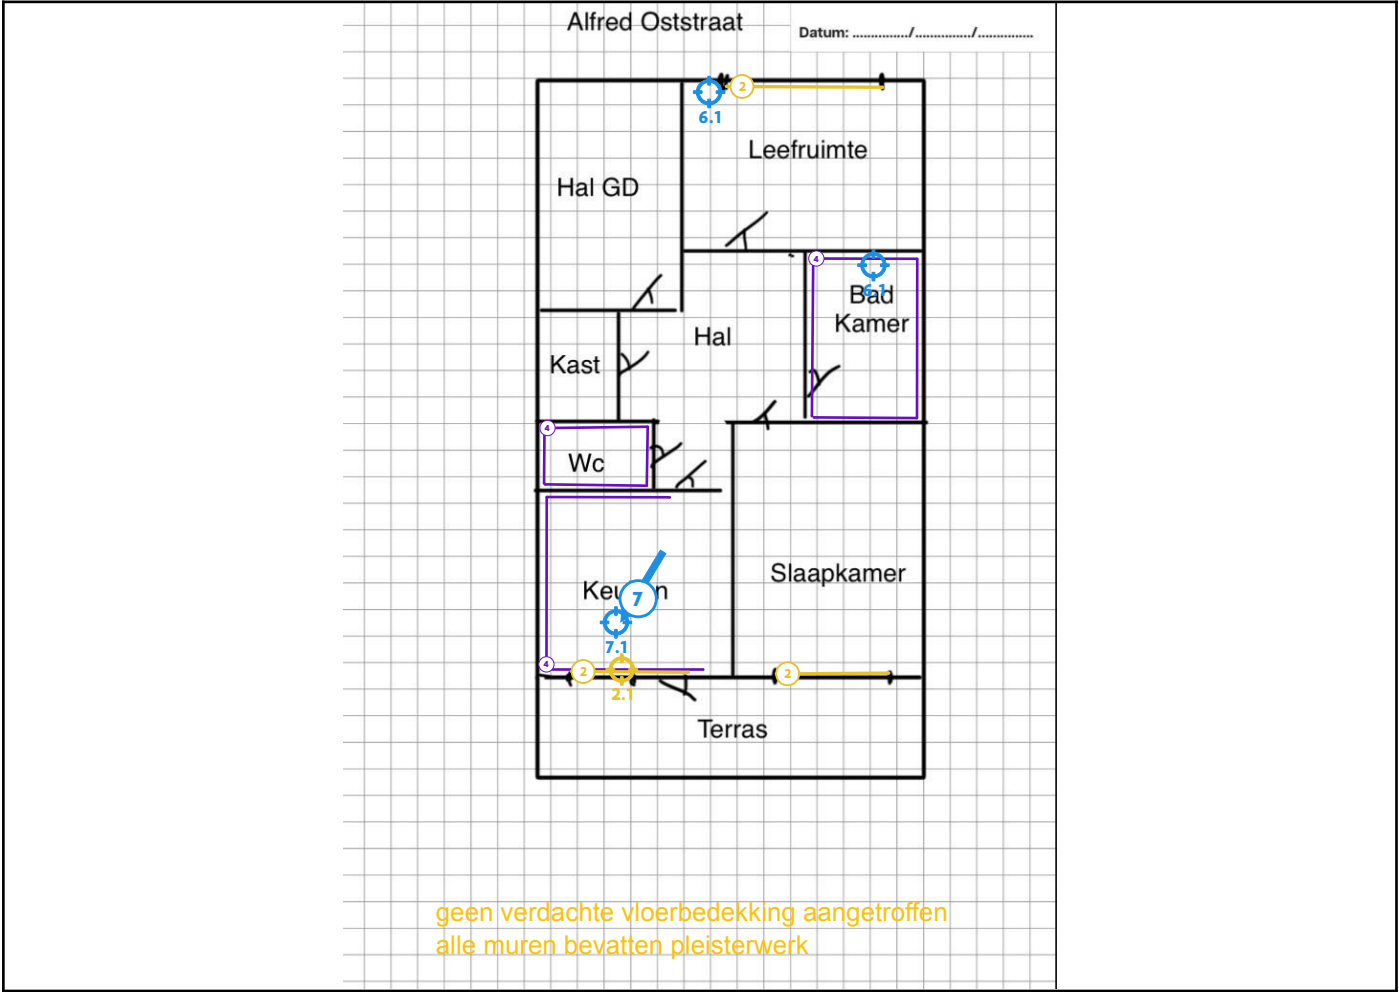
# Plan 1.1: Appartement bus 9

| Beschrijving | Type | Actie |
|---|---|---|
| 2. Mastiek/kit tussen glas en profiel - Binnen | Asbestmateriaal | Zorgvuldig beheren |

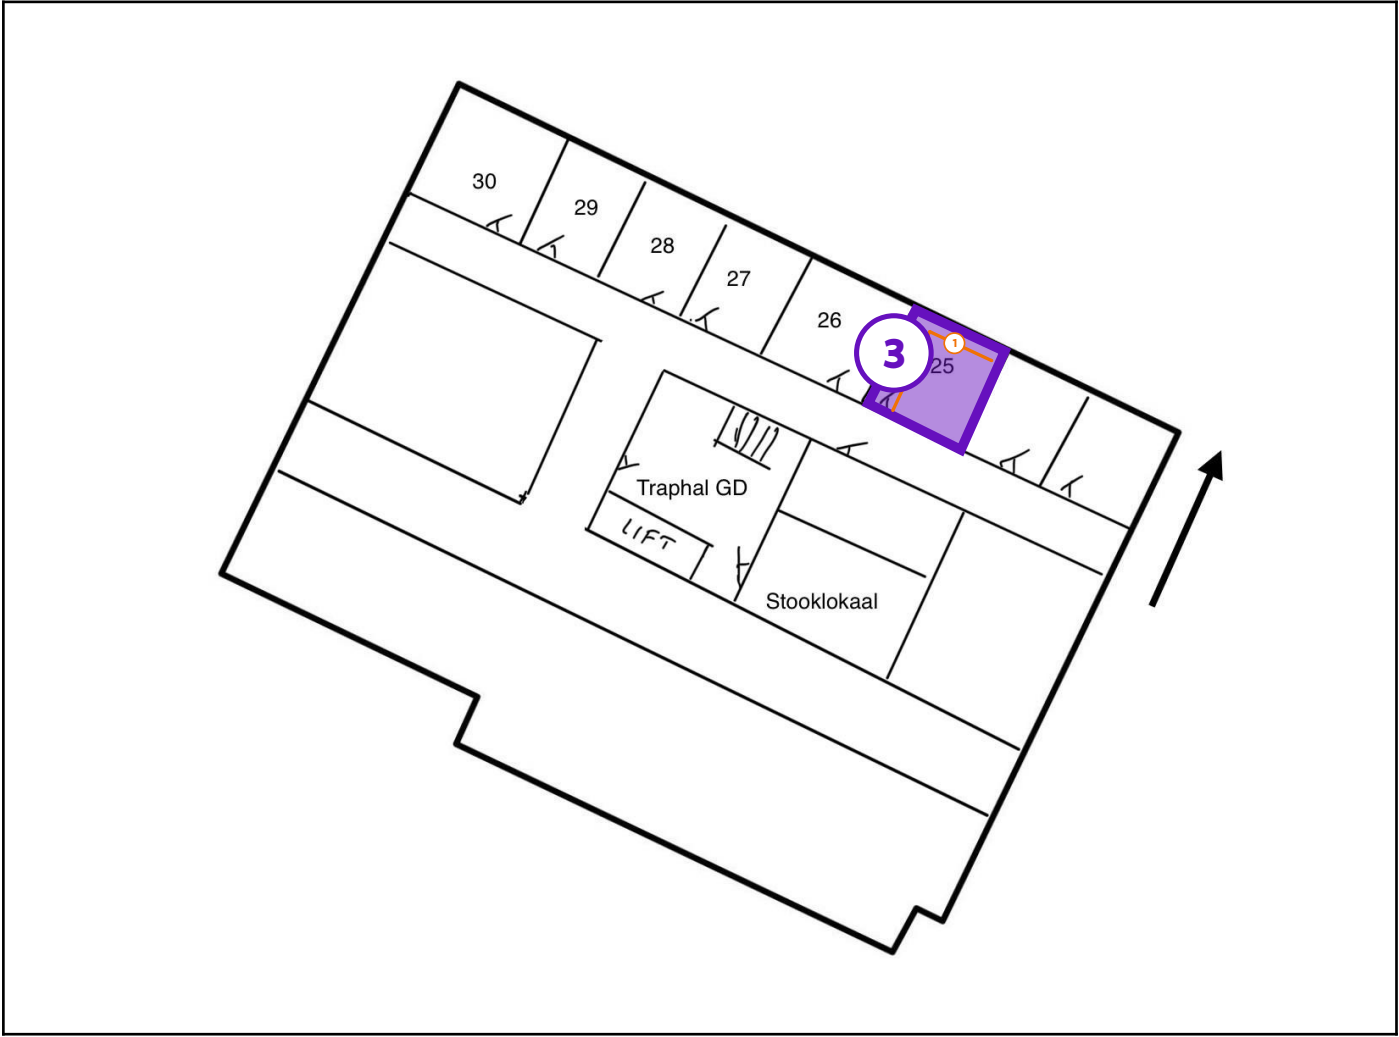
# Plan 1.3: Privatieve kelderberging nummer 25

| Beschrijving | Type | Actie |
|---|---|---|
| 1. Leidingisolatie - Gips | Asbestmateriaal | <a href="#">Verwijderen</a> |

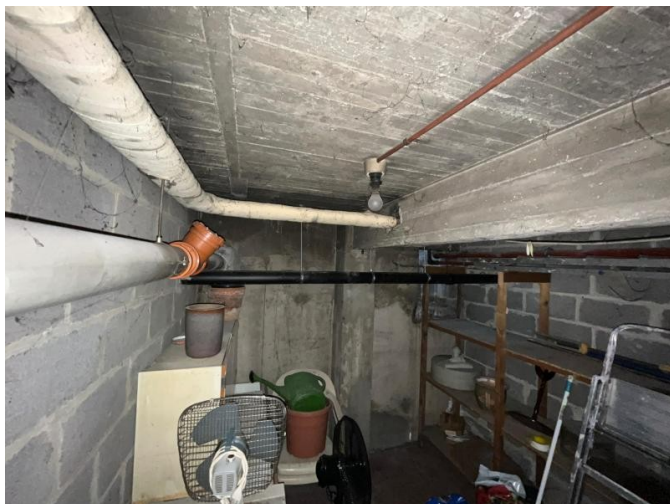
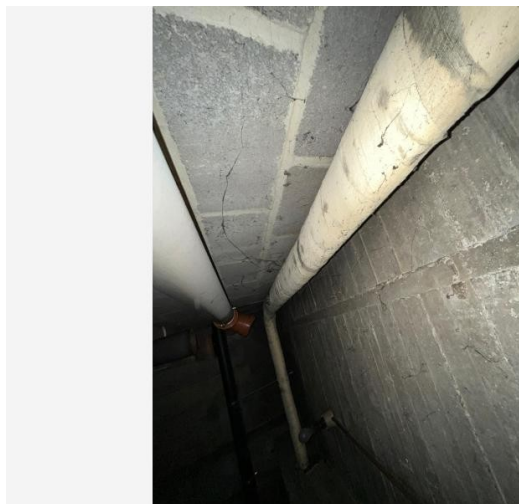
Overzichtsfoto

Detailfoto

| Eindbeoordeling materiaalrisico | Verhoogd materiaalrisico en/of verhoogde kans op vezelvrijgave |

| Gebondenheid | Categorie 2: niet-hechtgebonden met matrix |
| Asbestsoort (vezeltype) | Alleen chrysotiel |
| Asbestconcentratie | Hoog ( $\geq 50\%$ ) |
| Afschermingsgraad van het gehele materiaal | Geheel of deels (ook) vrij aan de binnenlucht |
| Toestand van het materiaal | Licht beschadigd, licht verweerd. Intact calciumsilicaatmateriaal of categorie III 'gebondenheid' |

| Beschrijving | Leidingisolatie - Gips |
| Hoeveelheid (lengte - omtrek - dikte - aantal) | <ul style="list-style-type: none"> <li>• 4,00 m - 30,00 cm - 2,00 cm - 1 stuk</li> </ul> |
| Opmerking | <p>De leidingisolatie behoort toe tot de collectieve verwarmingsinstallatie. Deze wordt mee opgenomen op het attest gemeenschappelijke delen.</p> <p>De hoeveelheid betreft een schatting.</p> |

Het asbestmateriaal valt onder de mijlpaal van 2034.

Verwijderen

- Zorg voor een veilig beheer. Vermijd het beschadigen van het asbestmateriaal. Controleer de toestand jaarlijks op wijzigingen.

- Hermetische zone (erkend asbestverwijderaar)  
Bij deze verwijdering van asbestmaterialen bestaat er een grote kans op vrijkomen van asbestvezels. Daarom mag dit enkel verwijderd worden door een erkend asbestverwijderaar in een hermetische zone. Bij het verwijderen moet steeds rekening worden gehouden met alle milieu- en veiligheidsvoorschriften. Codex boek VI, titel 3 of de website van OVAM

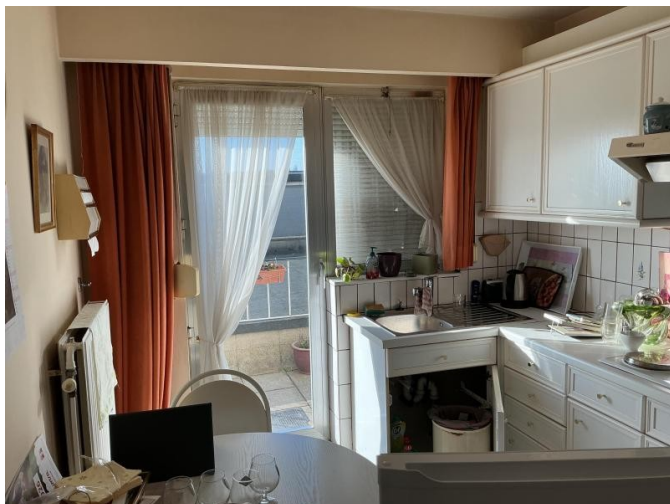
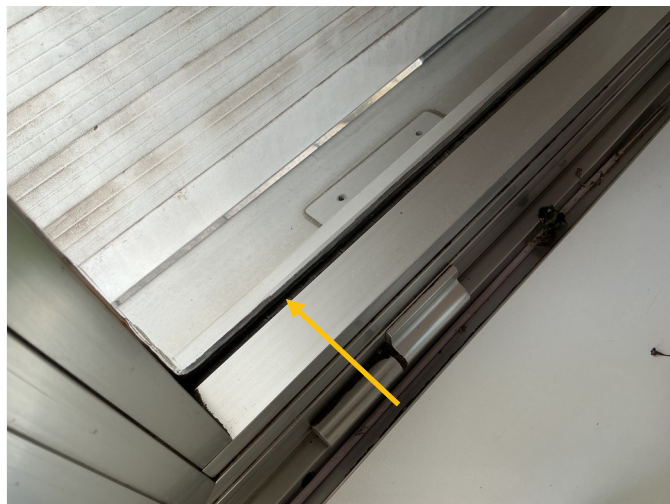
Overzichtsfoto

Detailfoto

| Eindbeoordeling materiaalrisico | Laag materiaalrisico en/of verlaagde kans op vezelvrijgave |

| Gebondenheid | Categorie 1: hechtgebonden in oorsprong |
| Asbestsoort (vezeltype) | Alleen chrysotiel |
| Asbestconcentratie | Laag (< 50%) |
| Toestand van het materiaal | Licht beschadigd, licht verweerd. Intact calciumsilicaatmateriaal of categorie III 'gebondenheid' |

| # | Type | Referentie | Resultaat |
|---|---|---|---|
| 2.1 | Puntmonster | M04 | Chrysotiel |

| Beschrijving | Mastiek/kit tussen glas en profiel - Binnen |

Het asbestmateriaal valt onder de mijlpaal van 2040.

Zorgvuldig beheren

- Zorg voor een veilig beheer. Vermijd het beschadigen van het asbestmateriaal. Controleer de toestand jaarlijks op wijzigingen.

- Eenvoudige handelingen: mag via doe-het-zelf of door werknemer(s) met opleidingsattest eenvoudige handelingen  
Bij het uitvoeren van eenvoudige handelingen, zoals toegestaan via doe-het-zelfmethoden of door werknemers met een opleidingsattest, is het gebruik van de juiste persoonlijke beschermingsmiddelen (PBM's) verplicht om blootstelling aan asbestvezels te voorkomen. Wij adviseren echter om asbest te laten verwijderen door een werknemer met opleidingscertificaat. Maar het is ook toegestaan via de doe-het-zelfmethode, mits de juiste voorzorgsmaatregelen en PBM's in acht worden genomen. De te gebruiken PBM's zijn:
  - FFP3-mondmasker of halfgelaatsmasker met P3 filter
  - wegwerpoverall (Tyvek CATIII, type 5 en 6)
  - afwasbaar schoeisel

- De toepassingen dienen in zijn geheel, zonder te breken en zonder stofvorming, verdere vergruizing verwijderd te worden. Gebruik hiervoor een vernevelaar of fixeermiddel om het asbestmateriaal eerst te fixeren.

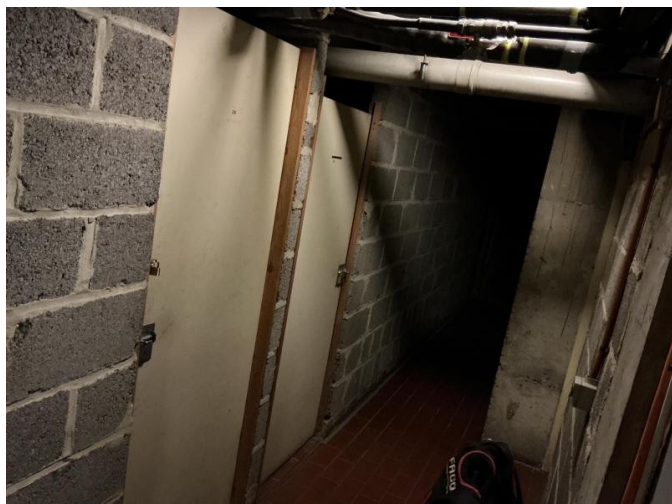
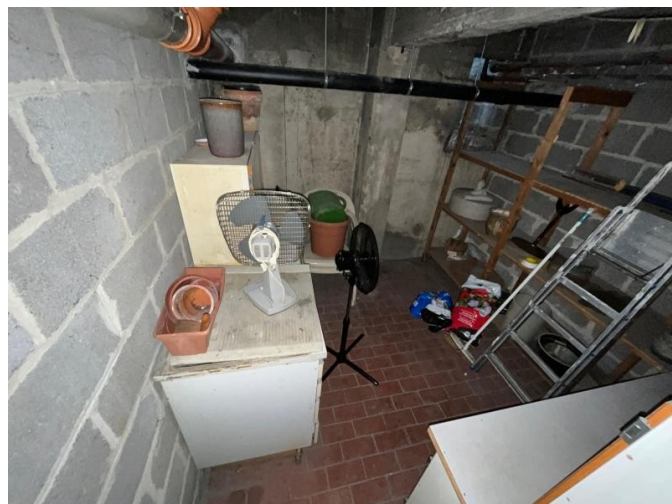
Situeringfoto

Detailfoto

| Basis voor advies | De asbestdeskundige beoordeelt het materiaal als niet-asbestverdacht. |

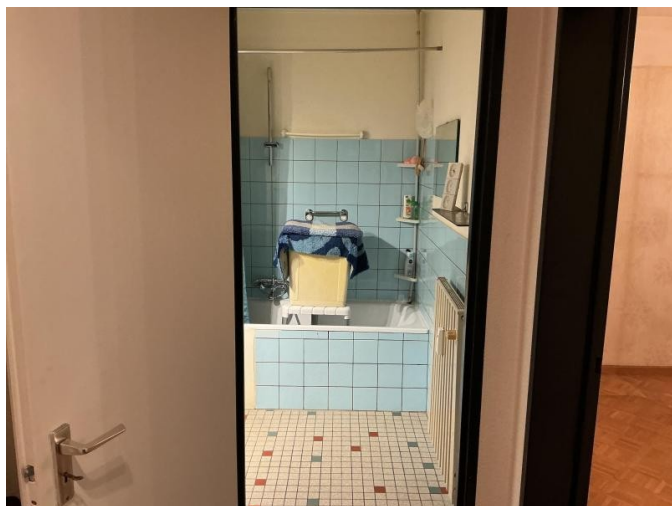
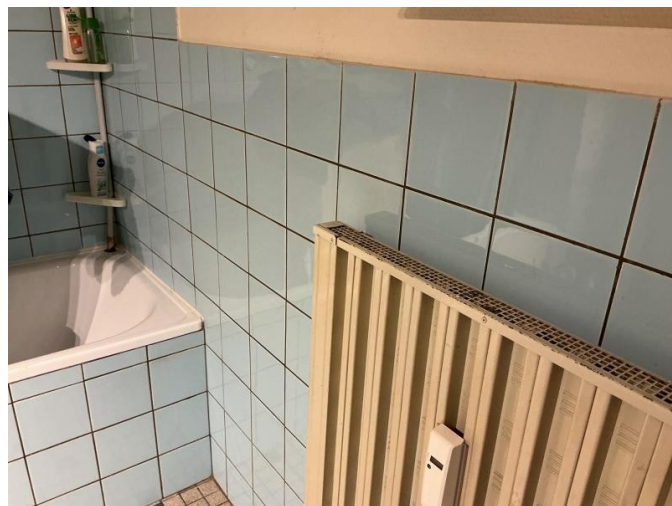
Situeringfoto

Detailfoto

Op moment van de inspectie kon niet worden nagegaan of de tegellijm achter de muurtegels/plinten asbestverdacht is. Bij renovatie of verwijdering van de tegels dient het materiaal te worden geanalyseerd voor de werken van start gaan.

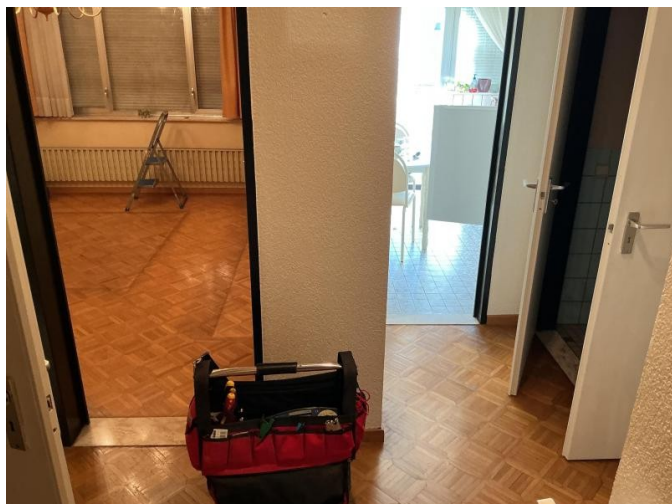
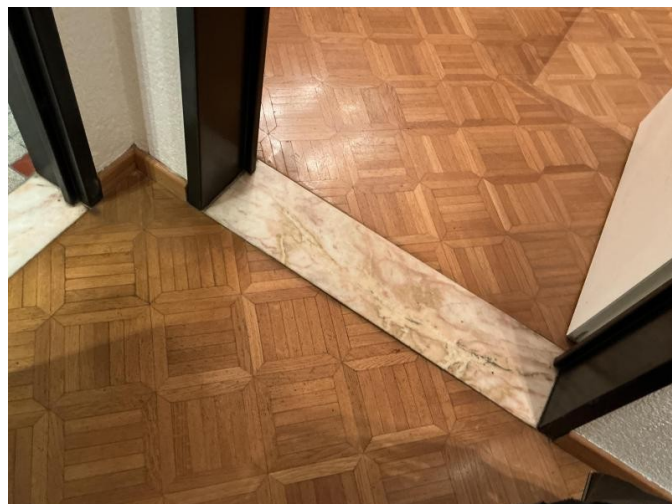
Situeringfoto

Detailfoto

De aanwezige vloerbekleding is niet asbestverdacht. De onderliggende laag was echter niet inspecteerbaar zonder destructie tijdens de inspectie. Mogelijk is de onderliggende laag asbestverdacht.

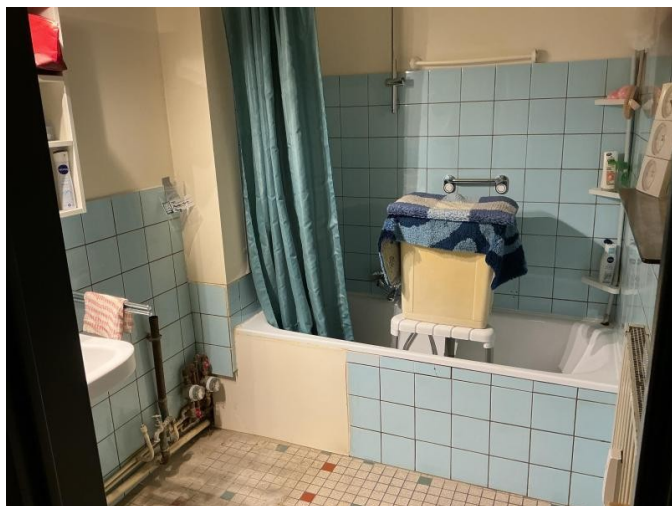
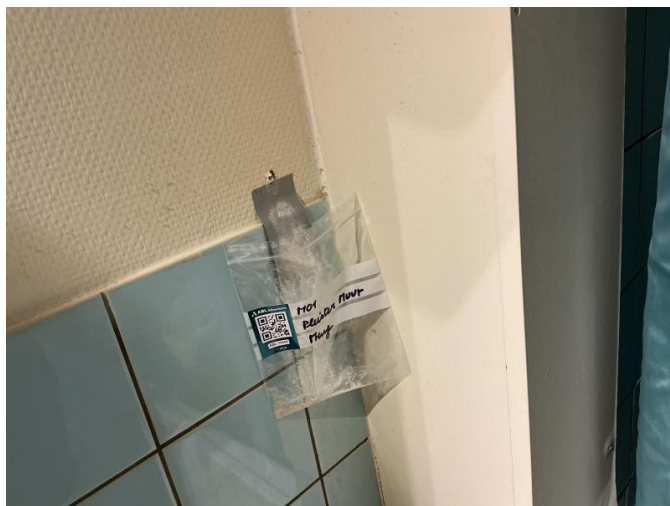
## Fiche 6: Pleisterwerk wanden

Overzichtsfoto

Detailfoto

Geen asbest

| # | Type | Referentie | Resultaat |
|---|---|---|---|
| 6.1 | Mengmonster | M01 | Geen asbest |

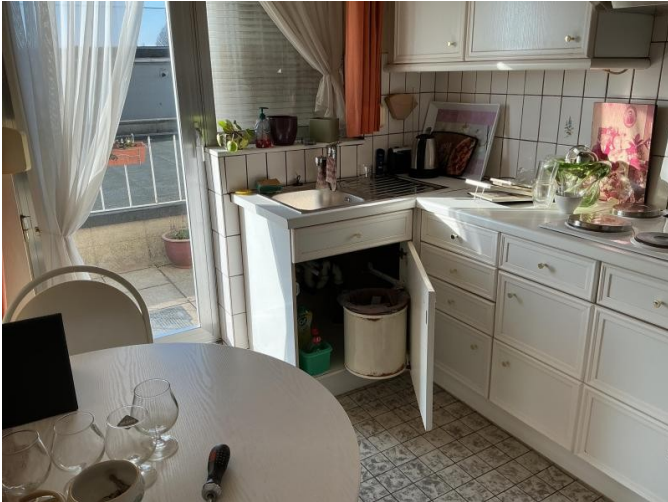
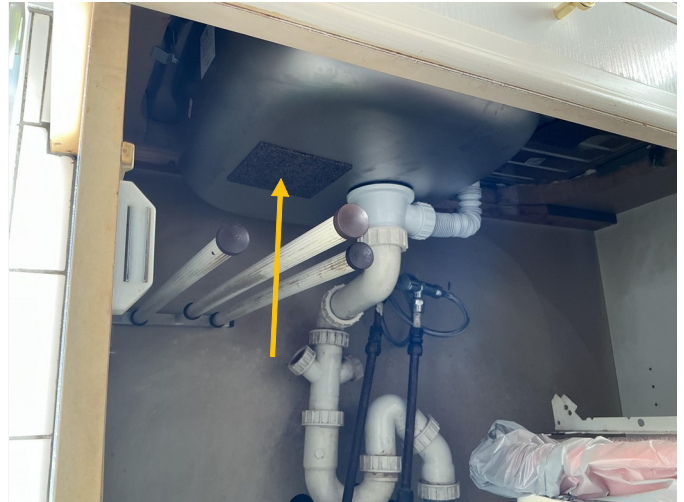
## Fiche 7: Ontdreuningsplaat/anti-dreunplaat onder spoelbak

Overzichtsfoto

Detailfoto

Geen asbest

| # | Type | Referentie | Resultaat |
|---|---|---|---|
| 7.1 | Puntmonster | M03 | Geen asbest |

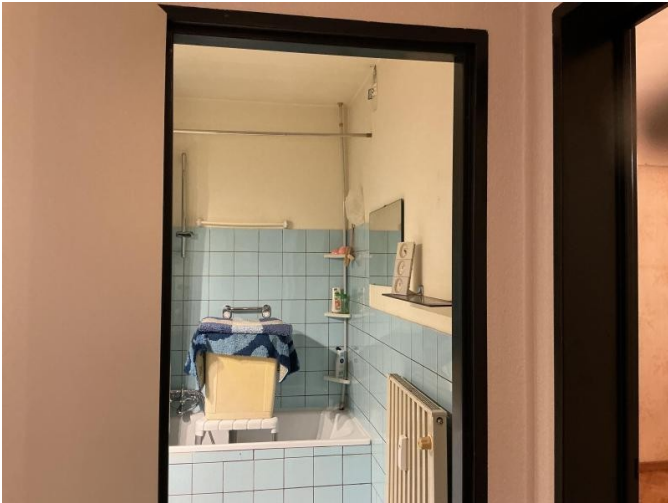
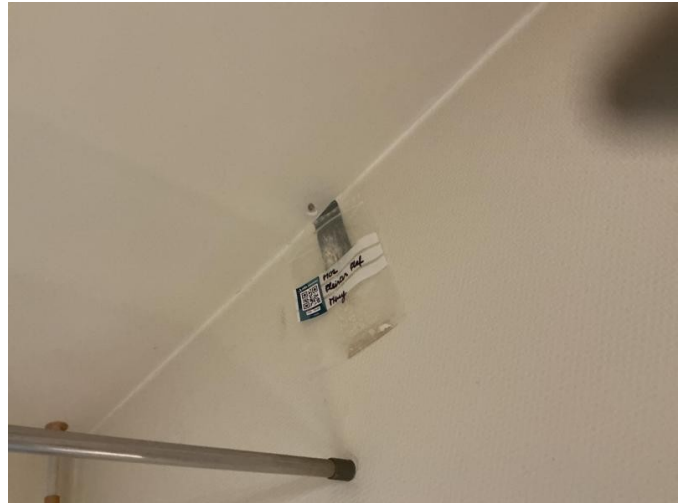
## Fiche 8: Pleisterwerk plafonds

Overzichtsfoto

Detailfoto

Geen asbest

| # | Type | Referentie | Resultaat |
|---|---|---|---|
| 8.1 | Mengmonster | M02 | Geen asbest |
