# Asbestinventarisatattest

Sanderusstraat 74, 2018 Antwerpen

Attestnummer : 20260214-000147.000

Uitgegeven op : 14.02.2026

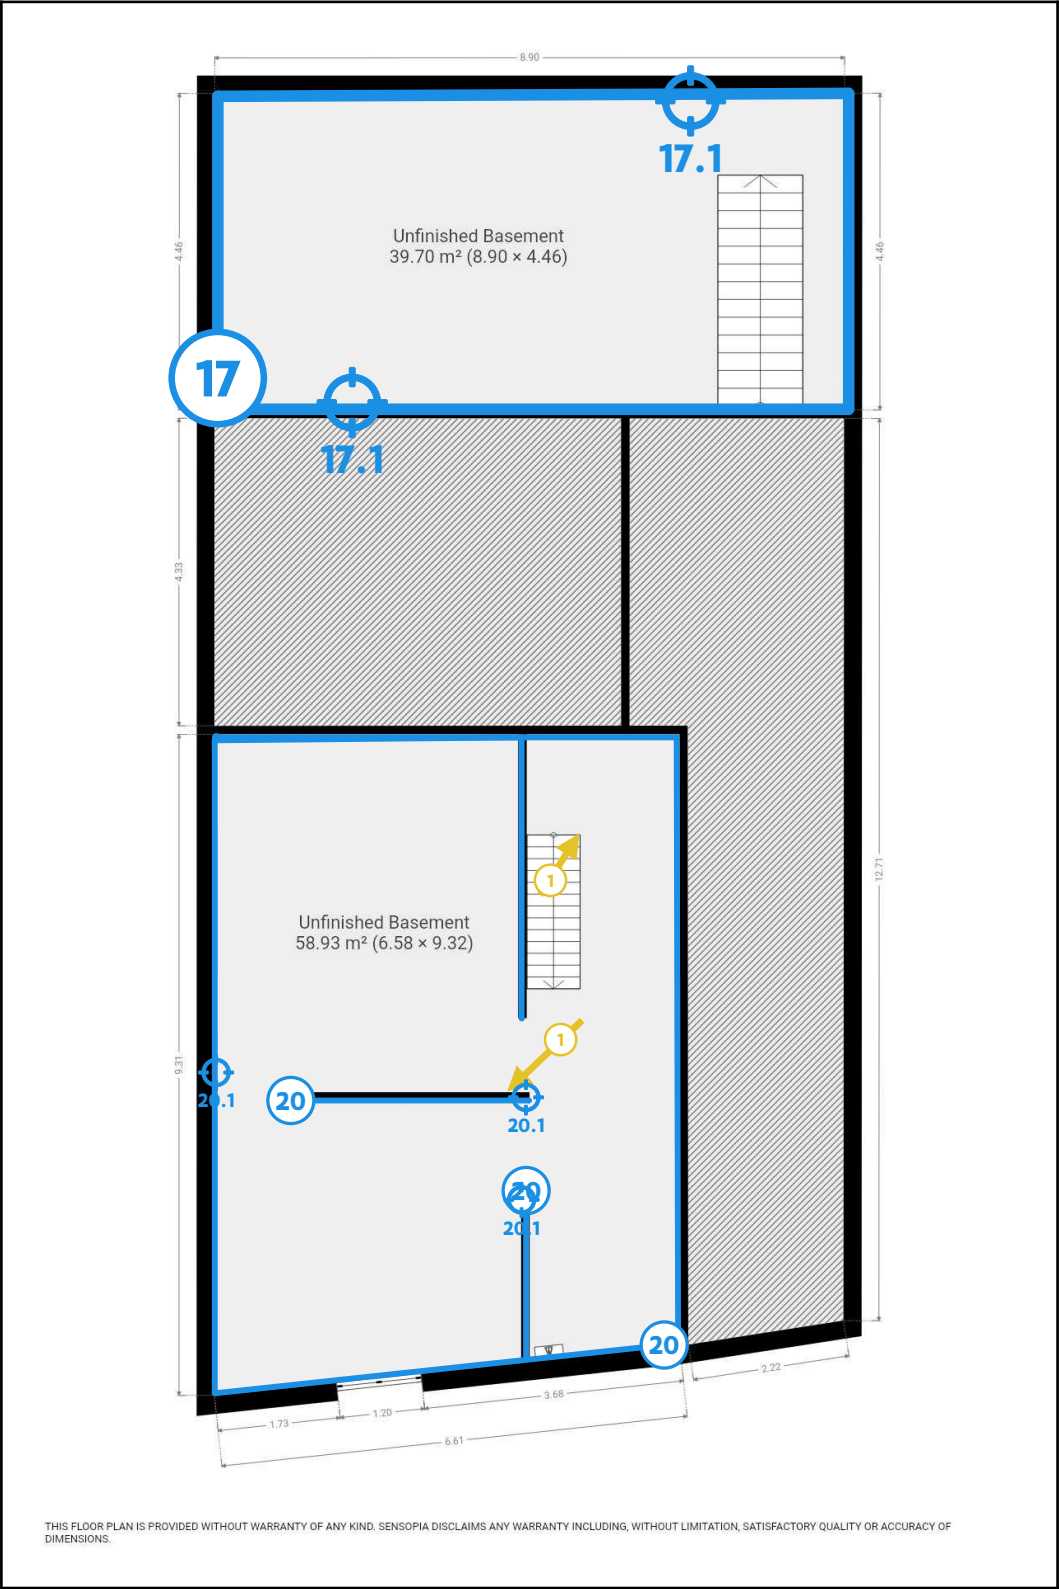
# Plan 1.1: V-1 Pleisterwerk wand + schakelaar bakeliet

| 1. Elektrische schakelaar (Type Bakeliet)(Kelder) | Asbestmateriaal | Zorgvuldig beheren |

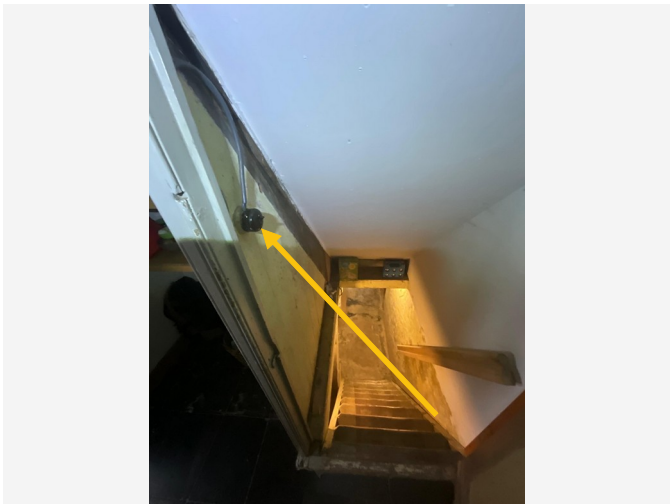
Het asbestmateriaal valt onder de mijlpaal van 2040.

Zorgvuldig beheren

| Identificatiemethode | <p>De asbestdeskundige beoordeelt het materiaal als asbestverdacht en dus asbesthoudend, en dit zonder monstername.</p> <p>Motivatie: De monstername brengt andere schade aan dan schade die inherent is aan de monstername.</p> |
| Opmerking | <p>Het is moeilijk te bepalen of de bakeliettoepassingen in de woning ook effectief asbesthoudend zijn (het kan ook gaan om de asbestvrije variant).</p> <p>Er werd geen monster genomen owv beschadiging aan een elektrisch gerelateerde toepassing, extra controle bij verwijdering van het verdacht materiaal. Vermoedelijk zullen de toepassingen verwijderd worden bij aanpassing van het elektriciteitsnetwerk.</p> |

- Eenvoudige handelingen: mag via doe-het-zelf of door werknemer(s) met opleidingsattest eenvoudige handelingen  
Als dit materiaal verwijderd kan worden zonder het te breken, te beschadigen... , dan mag met dit met eenvoudige handelingen. Vermijd stofvorming en stofverspreiding op elk moment van de werken. Bevochtig of fixeert het materiaal.

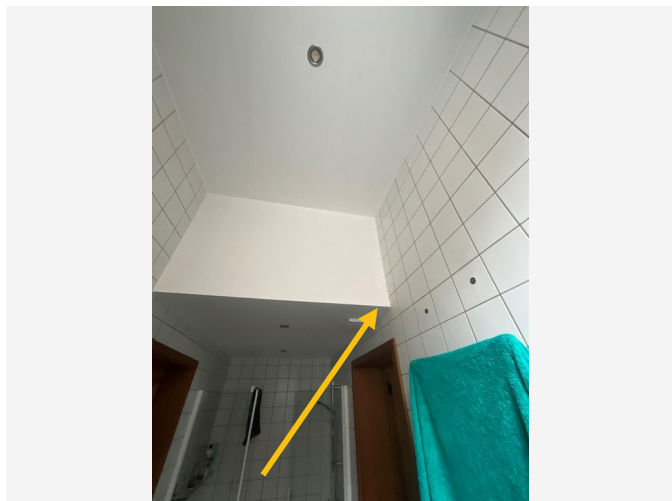
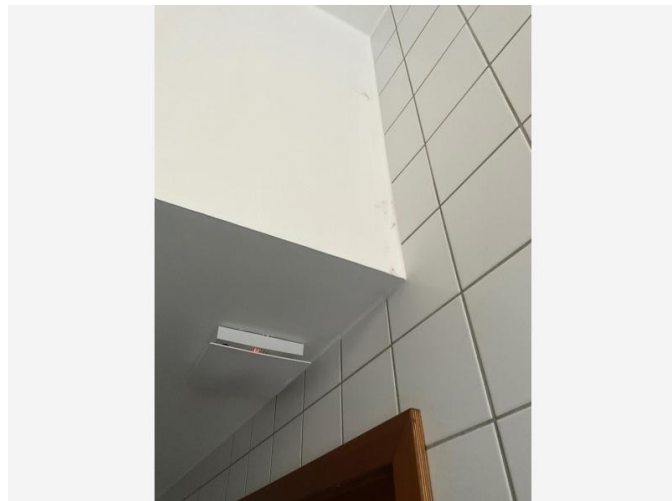
## Fiche 8: Mogelijks asbestverdachte toepassing achter vals plafond

| Basis voor advies | Beoordeling op basis van expertise, zonder een vaststelling door de asbestdeskundige. |
| Primaire drager | Plafond |

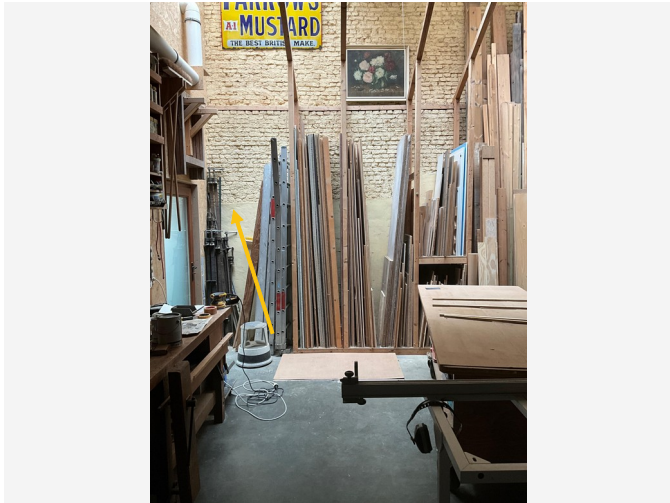
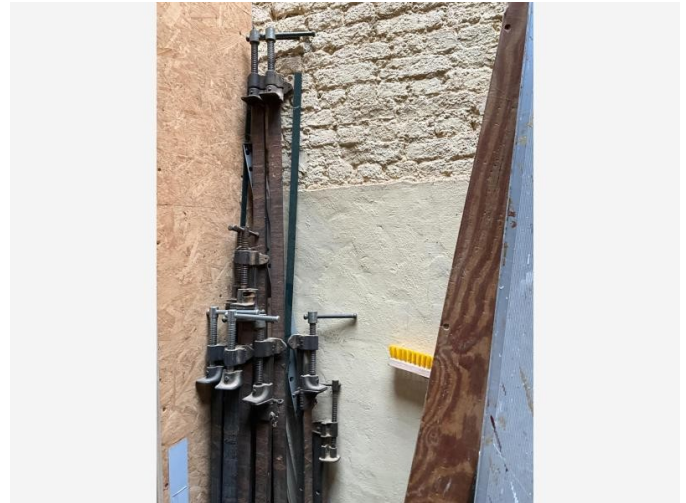
## Fiche 17: Cementpleister (Werkplaats V0)

Geen asbest

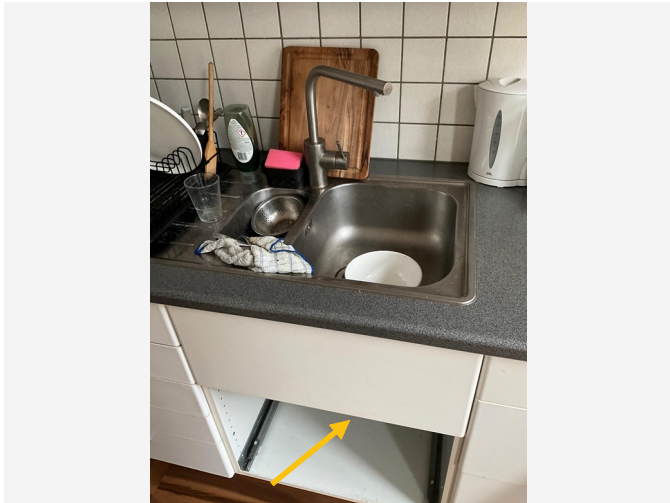
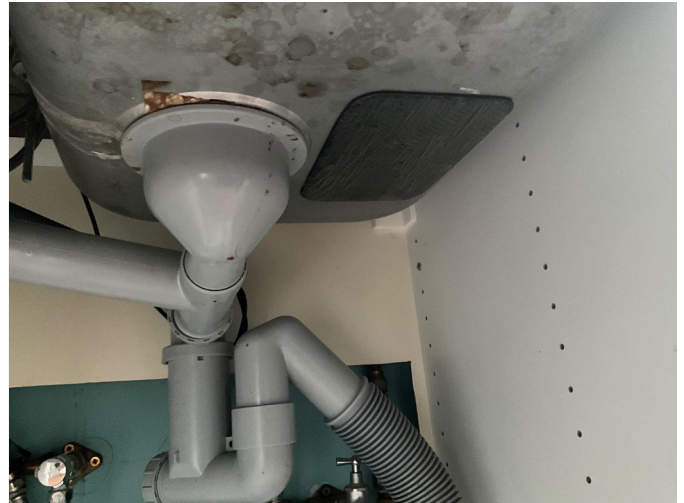
## Fiche 18: Ontdreunplaat gootsteen (V2)

Geen asbest

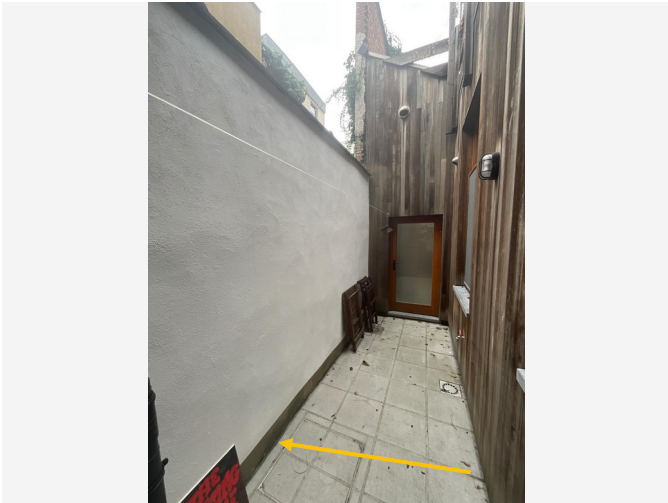
## Fiche 19: Crépi (Binnenplaats V0)

Geen asbest

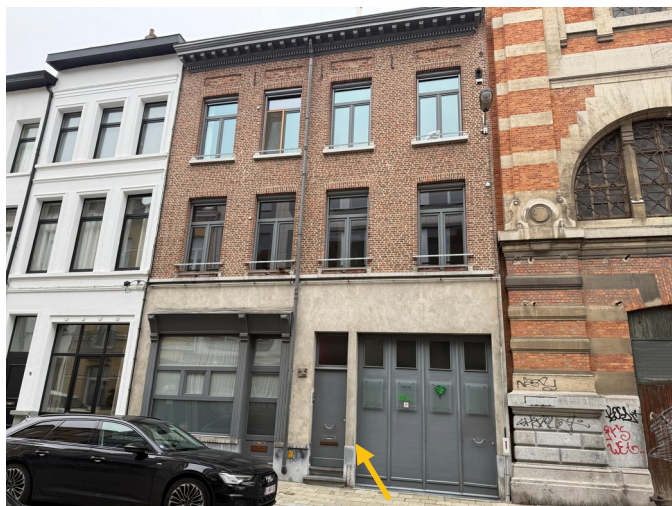
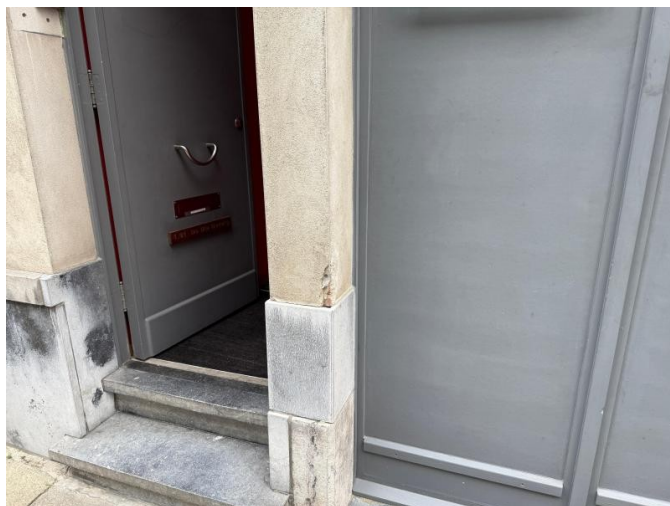
## Fiche 21: Crépi (Voorgevel)

Geen asbest

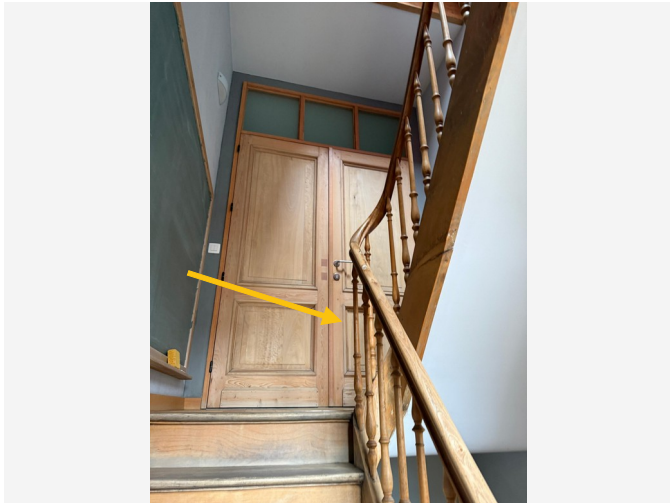
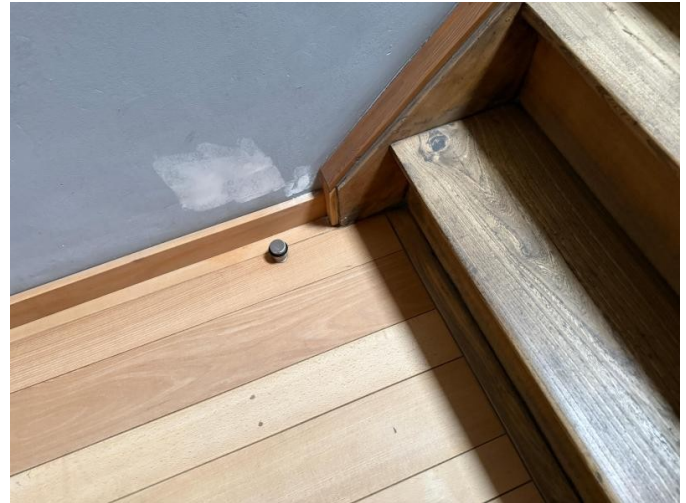
## Fiche 23: Pleisterwerk wand

Geen asbest
