# Asbestinventarisatetest

Luitenant Lippenslaan 44, 2140 Antwerpen  
Gemeenschappelijke delen

Attestnummer : 20241223-000088.000

Uitgegeven op : 23.12.2024

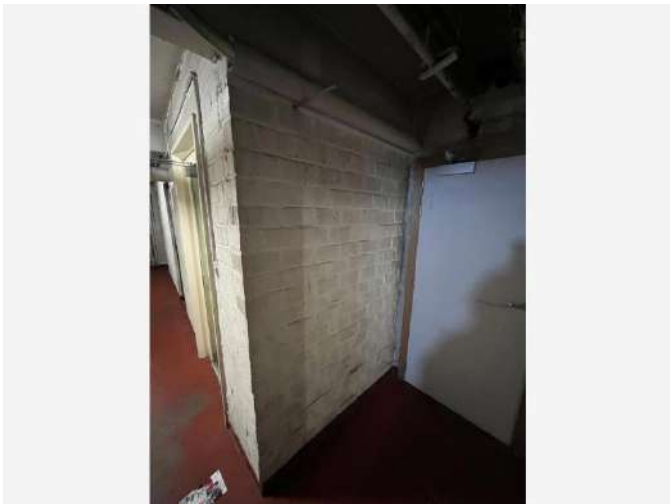
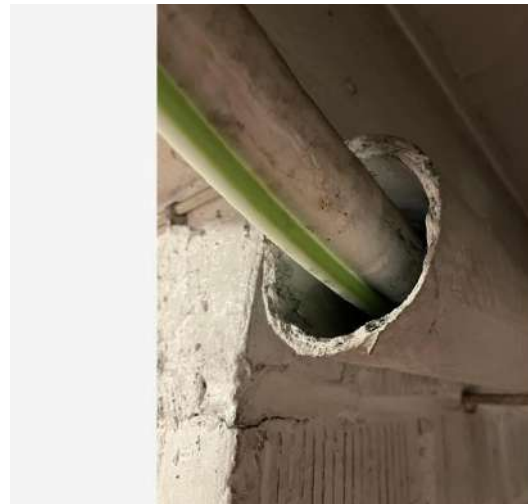
| Eindbeoordeling materiaalisico | Verhoogd materiaalisico en/of verhoogde kans op vezelvrijgave |

| Asbestsoort (vezeltype) | Crocidoliet aanwezig |
| Toestand van het materiaal | Licht beschadigd, licht verweerd. Intact calciumsilicaatmateriaal of categorie III 'gebondenheid' |

| Beschrijving | Doorvoerbuizen (kelder) |
| Hoeveelheid (lengte - omtrek - dikte - aantal) | <ul style="list-style-type: none"><li>• 2,00 m - 25,00 cm - 1,00 cm - 2 stuks</li></ul> |

Verwijderen

- Zorg voor een veilig beheer. Vermijd het beschadigen van het asbestmateriaal. Controleer de toestand jaarlijks op wijzigingen.
- Scherm in afwachting van verwijdering het asbestmateriaal af van luchtstromingen en verstoring: bijvoorbeeld door het te verpakken, te fixeren, af te dekken, signalisatie - afbakening aan te brengen, ...

- Eenvoudige handelingen: mag via doe-het-zelf of door werknemer(s) met opleidingsattest eenvoudige handelingen  
Hechtgebonden asbesttoepassing. Verwijder het materiaal rond de koker aan de bevestigingspunten en verwijder in zijn geheel. Het inkapselen van asbest is verboden. Gebruik de correcte beschermingsmiddelen (tyvek, FFP3 masker, handschoenen) fixeert het materiaal alvorens te verwijderen en verpak het afval met dubbel plasticfolie.

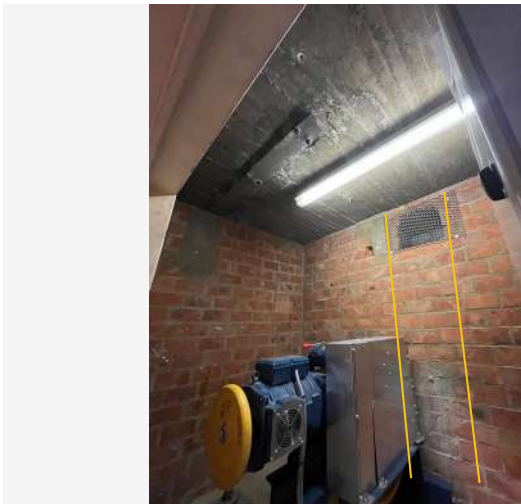
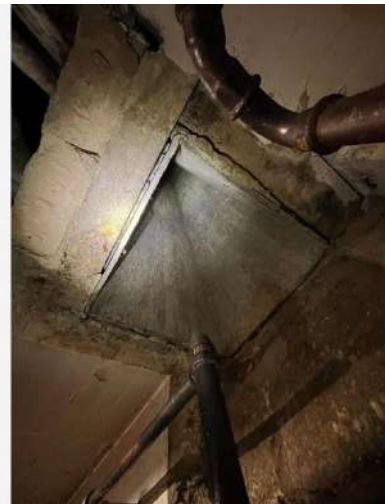
| Eindbeoordeling materiaalrisico | Verhoogd materiaalrisico en/of verhoogde kans op vezelvrijgave |

| Asbestsoort (vezeltype) | Crocidoliet aanwezig |
| Toestand van het materiaal | Licht beschadigd, licht verweerd. Intact calciumsilicaatmateriaal of categorie III 'gebondenheid' |

| Beschrijving | Afvalkokers (achter liftschacht) |
| Opmerking | Betreft de 3 verschillende afvalkokers achter de liften. Deze starten in de kelder en eindigen hoogst waarschijnlijk op het dak. De lengte is een inschatting. |

Verwijderen

- Schermbouw in afwachting van verwijdering het asbestmateriaal af van luchtstromingen en verstoring: bijvoorbeeld door het te verpakken, te fixeren, af te dekken, signalisatie - afbakening aan te brengen, ...

- Eenvoudige handelingen: enkel door erkend asbestverwijderaar  
Hechtgebonden asbesttoepassing. Door de complexiteit van verwijdering en locaties van de kokers in het gebouw, is het aangeraden om met een erkend saneerder samen te werken. Verwijder het materiaal rond de koker aan de bevestigingspunten en verwijder in zijn geheel. Het inkapselen van asbest is verboden. Gebruik de correcte beschermingsmiddelen (tyvek, FFP3 masker, handschoenen) fixeert het materiaal alvorens te verwijderen en verpak het afval met dubbel plasticfolie.

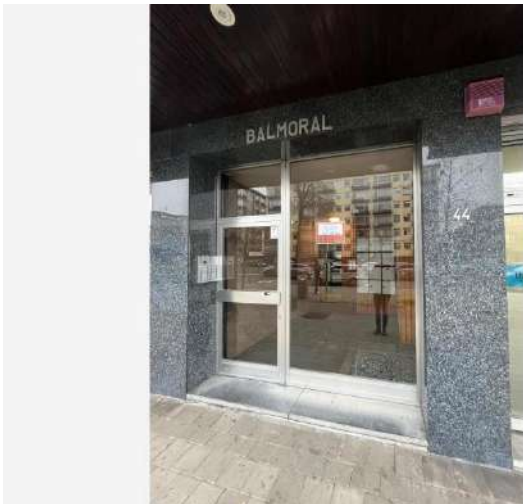
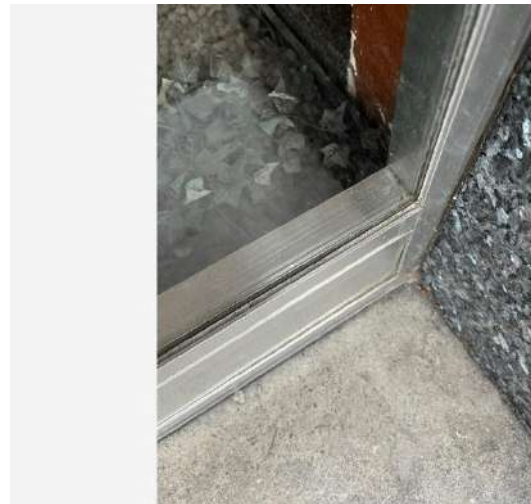
| Eindbeoordeling materiaalisico | Laag materiaalisico en/of verlaagde kans op vezelvrijgave |

| Asbestsoort (vezeltype) | Alleen chrysotiel |

| # | Type | Referentie | Resultaat |
|---|---|---|---|
| 3.1 | Puntmonster | M2 | Chrysotiel |

| Beschrijving | Mastiek voordeuren |
| Opmerking | Staalname werd genomen aan de voordeur van nummer 44. De 2 andere ingangen zijn identiek. Het resultaat is representatief voor de andere ramen & deuren. |

Zorgvuldig beheren

- Zorg voor een veilig beheer. Vermijd het beschadigen van het asbestmateriaal. Controleer de toestand jaarlijks op wijzigingen.

- Eenvoudige handelingen: enkel door erkend asbestverwijderaar  
Hechtgebonden asbesttoepassing. De mastiek kan ter plaatse verwijderd worden door een erkend saneerder. Het raam wordt gedemonteerd en de mastiek wordt met hamer en beitel verwijderd. Vraag achter een vooropgesteld werkplan. Gebruik de correcte beschermingsmiddelen (tyvek, FFP3 masker, handschoenen) fixeër het materiaal alvorens te verwijderen en verpak het afval met dubbel plasticfolie.

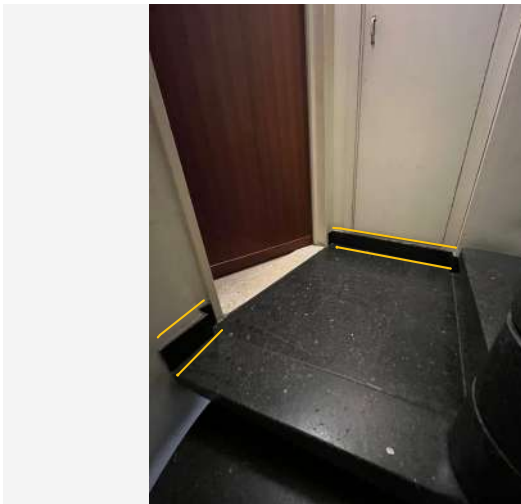
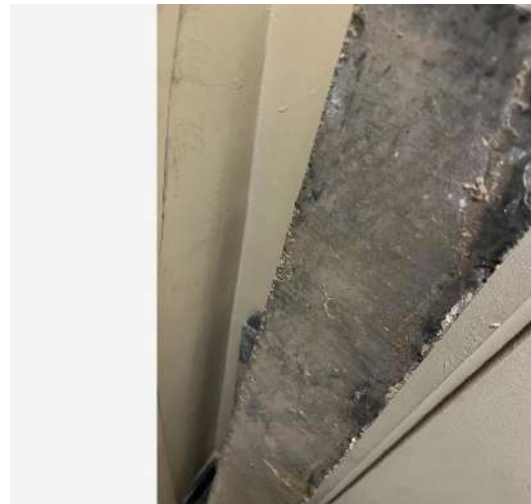
| Eindbeoordeling materiaalrisico | Laag materiaalrisico en/of verlaagde kans op vezelvrijgave |

| Asbestsoort (vezeltype) | Alleen chrysotiel |

| # | Type | Referentie | Resultaat |
|---|---|---|---|
| 4.1 | Puntmonster | M7 | Chrysotiel |

| Beschrijving | Boordplint (inkom, traphal en gang) |
| Opmerking | De oppervlakte betreft de totale aantal m2 van al de traphallen en gangen samen. |

Zorgvuldig beheren

- Zorg voor een veilig beheer. Vermijd het beschadigen van het asbestmateriaal. Controleer de toestand jaarlijks op wijzigingen.

- Eenvoudige handelingen: mag via doe-het-zelf of door werknemer(s) met opleidingsattest eenvoudige handelingen  
Hechtgebonden asbesttoepassing. Demonteer door de boordplinten voorzichtig los te beitelen van de muur. Gebruik de correcte beschermingsmiddelen (tyvek, FFP3 masker, handschoenen) fixeër het materiaal alvorens te verwijderen en verpak het afval met dubbel plasticfolie.

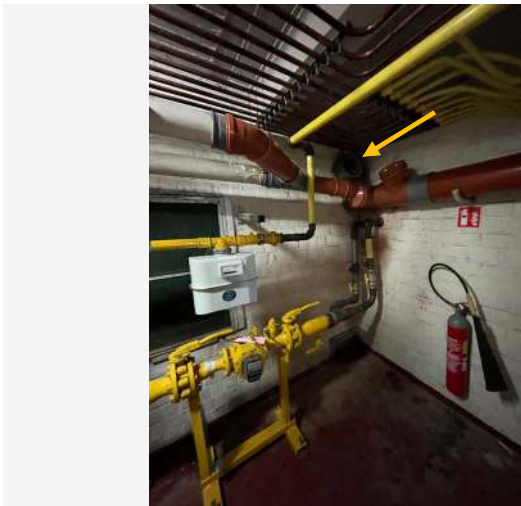
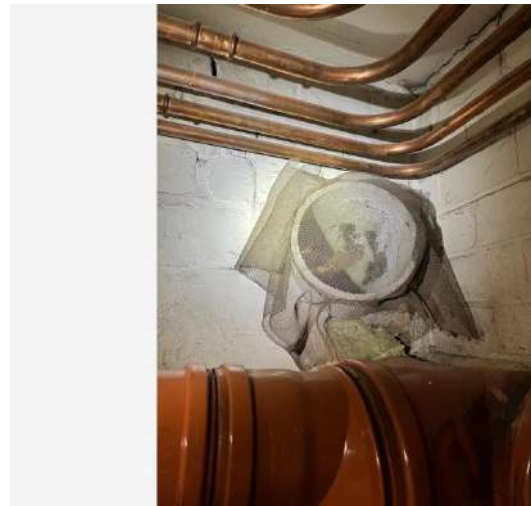
| Eindbeoordeling materiaalisico | Laag materiaalisico en/of verlaagde kans op vezelvrijgave |

| Asbestsoort (vezeltype) | Crocidoliet aanwezig |
| Toestand van het materiaal | Onbeschadigd, niet verweerd |

| Beschrijving | Verluchtungskoker (kelder tellers gas) |
| Opmerking | De lengte is moeilijk in te schatten. De koker verdwijnt naar de straatkant toe de funderingsmuur in. |

Zorgvuldig beheren

- Zorg voor een veilig beheer. Vermijd het beschadigen van het asbestmateriaal. Controleer de toestand jaarlijks op wijzigingen.
- Scherm in afwachting van verwijdering het asbestmateriaal af van luchtstromingen en verstoring: bijvoorbeeld door het te verpakken, te fixeren, af te dekken, signalisatie - afbakening aan te brengen, ...

- Eenvoudige handelingen: mag via doe-het-zelf of door werknemer(s) met opleidingsattest eenvoudige handelingen  
Hechtgebonden asbesttoepassing. Verwijder het materiaal rond de koker aan de bevestigingspunten en verwijder in zijn geheel. Het inkapselen van asbest is verboden. Gebruik de correcte beschermingsmiddelen (tyvek, FFP3 masker, handschoenen) fixeer het materiaal alvorens te verwijderen en verpak het afval met dubbel plasticfolie.

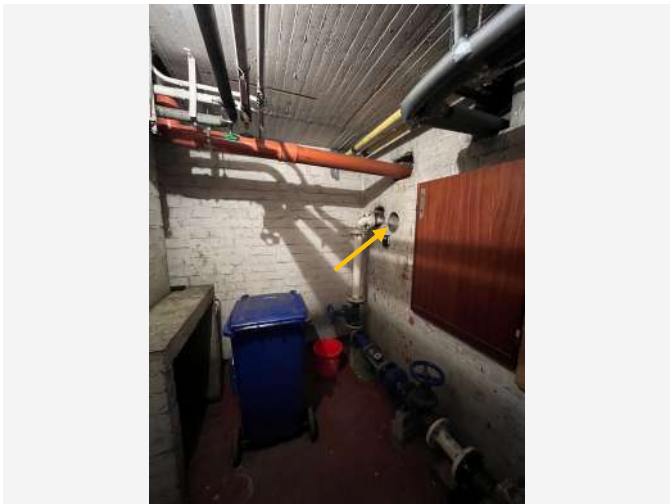
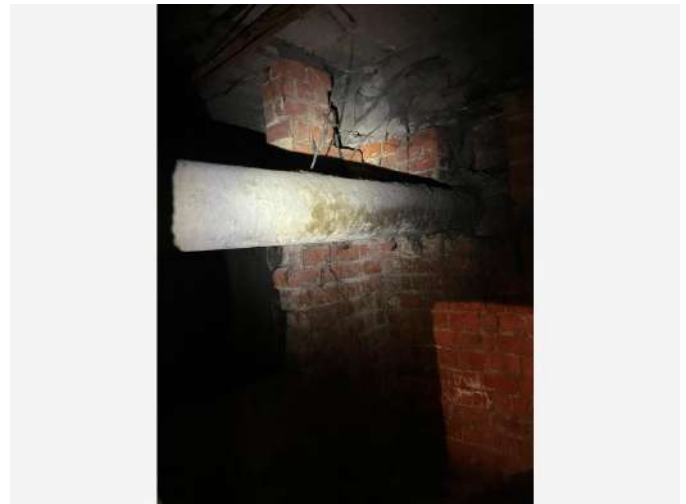
| Eindbeoordeling materiaalisico | Laag materiaalisico en/of verlaagde kans op vezelvrijgave |

| Asbestsoort (vezeltype) | Crocidoliet aanwezig |
| Toestand van het materiaal | Onbeschadigd, niet verweerd |

Zorgvuldig beheren

- Zorg voor een veilig beheer. Vermijd het beschadigen van het asbestmateriaal. Controleer de toestand jaarlijks op wijzigingen.
- Scherm in afwachting van verwijdering het asbestmateriaal af van luchtstromingen en verstoring: bijvoorbeeld door het te verpakken, te fixeren, af te dekken, signalisatie - afbakening aan te brengen, ...

- Eenvoudige handelingen: mag via doe-het-zelf of door werknemer(s) met opleidingsattest eenvoudige handelingen  
Hechtgebonden asbesttoepassing. Verwijder het materiaal rond de koker aan de bevestigingspunten en verwijder in zijn geheel. Het inkapselen van asbest is verboden. Gebruik de correcte beschermingsmiddelen (tyvek, FFP3 masker, handschoenen) fixeer het materiaal alvorens te verwijderen en verpak het afval met dubbel plasticfolie.

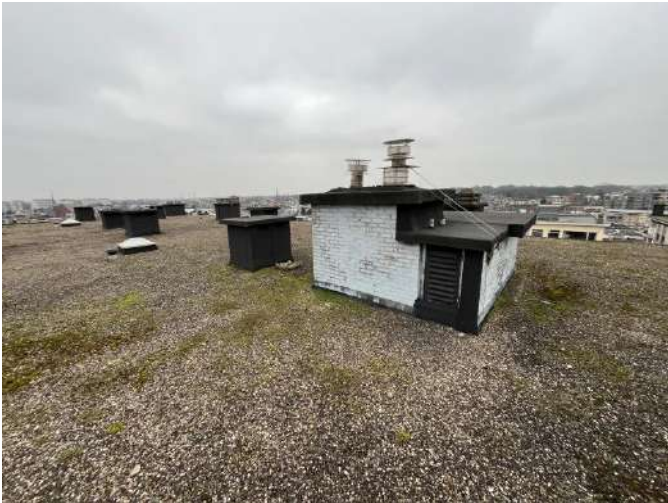
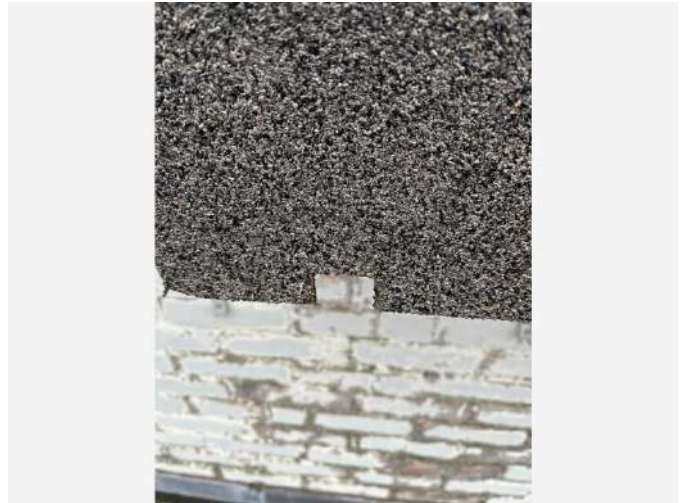
## Fiche 8: Dakbedekking

Geen asbest

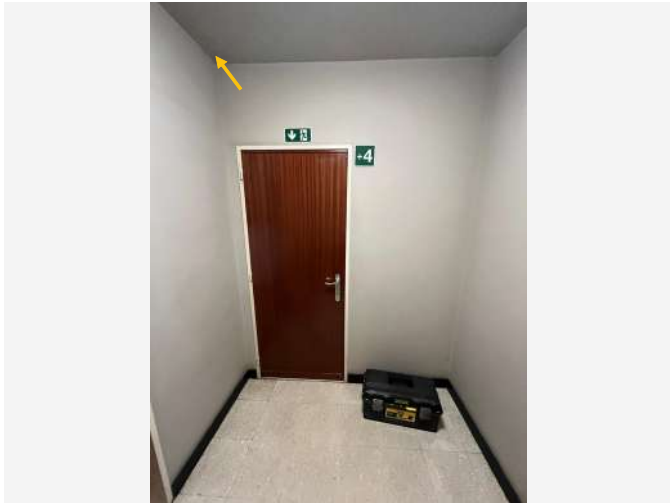
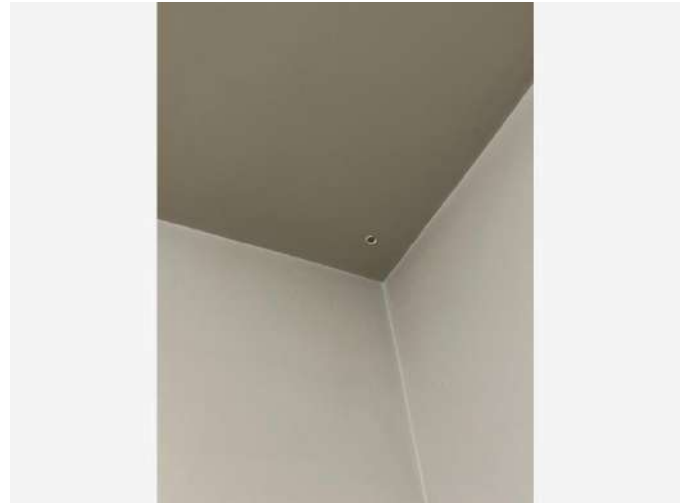
## Fiche 9: Pleister plafond gang

Geen asbest

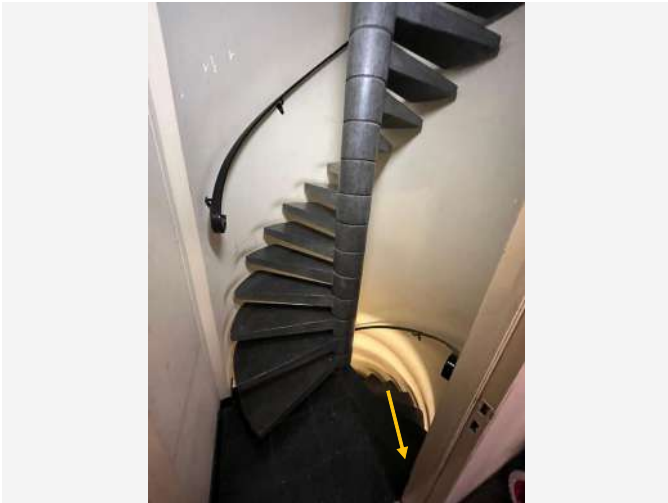
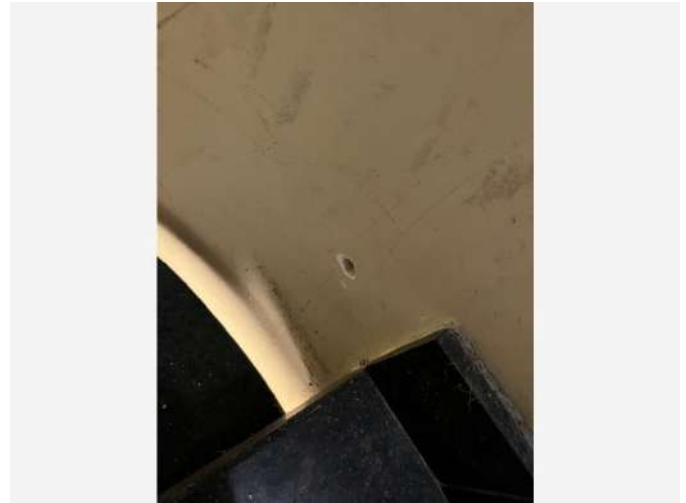
## Fiche 10: Pleister traphal

Geen asbest

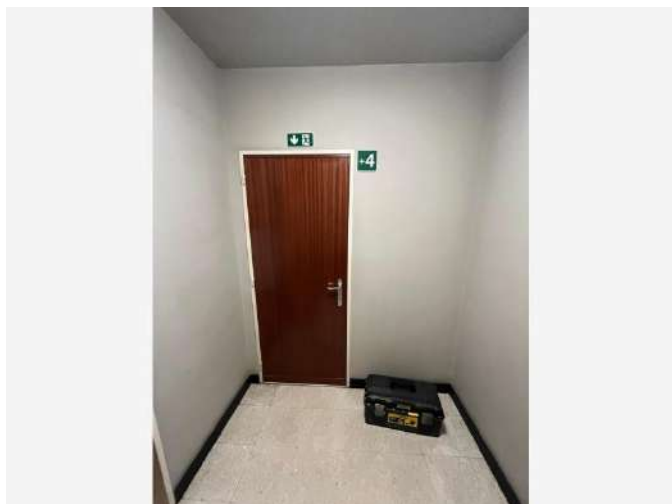
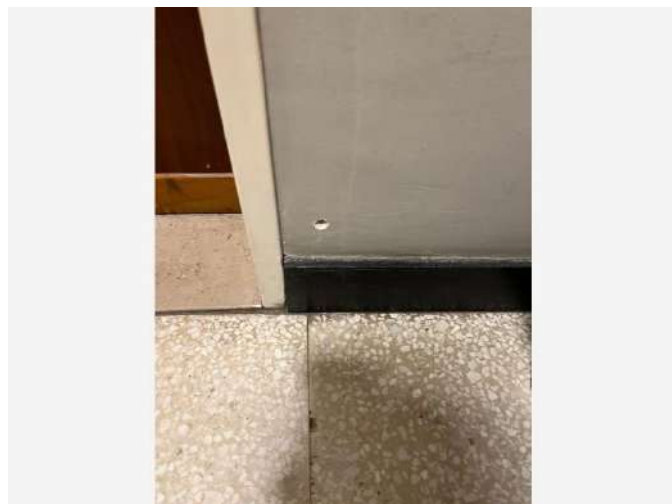
## Fiche 11: Pleister muren gang

Geen asbest
