# Asbestinventarisatetest

Ledeganckstraat 29/4, 2140 Antwerpen

Attestnummer : **20250519-000579.000**

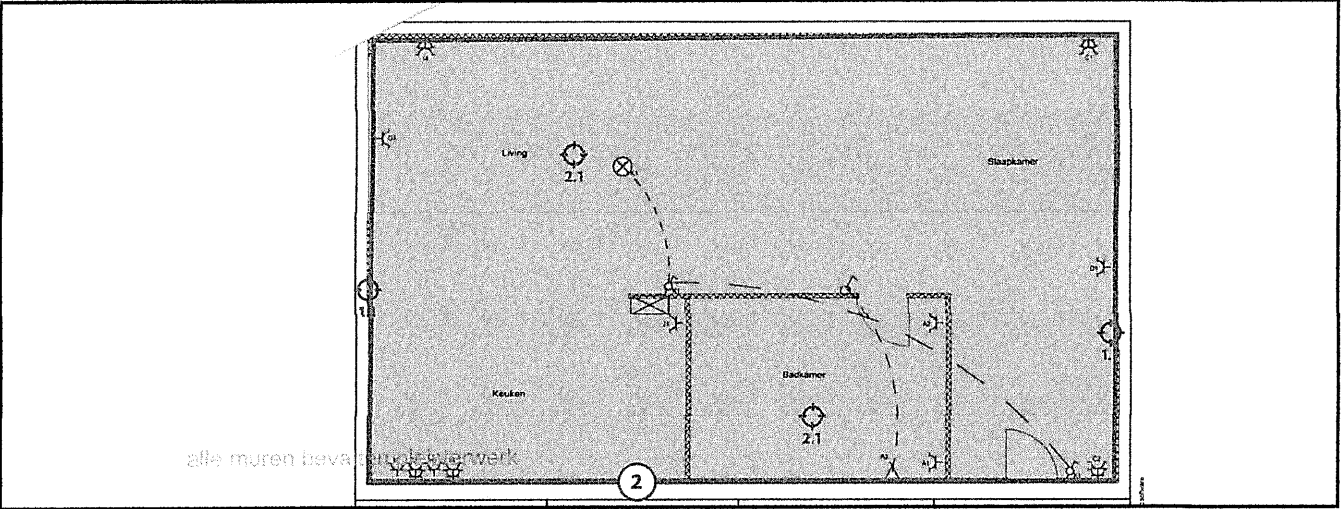
# Plan 1.1: Studio bus 4

| Beschrijving | Type | Actie |
|---|---|---|
| 1. Pleisterwerk muren | Geen asbest | - |
| 2. Pleisterwerk plafonds | Geen asbest | - |

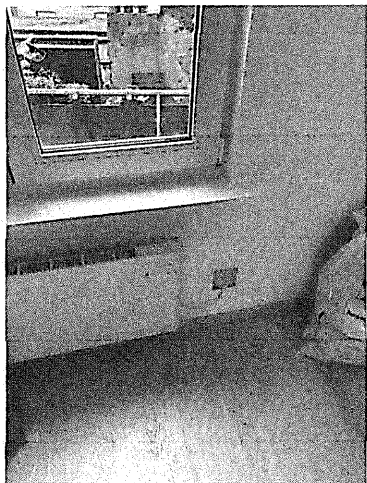
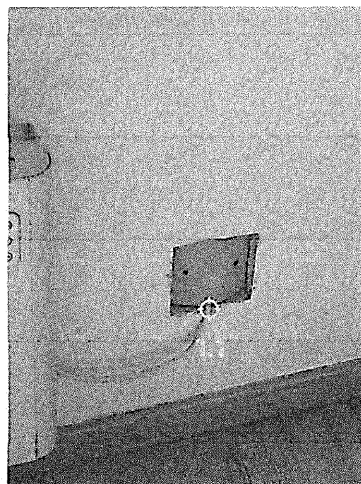
## Fiche 1: Pleisterwerk muren

Geen asbest

| # | Type | Referentie | Resultaat |
|---|---|---|---|
| 1.1 | Mengmonster | MN01 | Geen asbest |

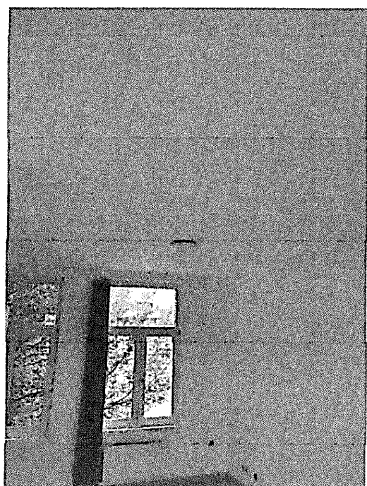
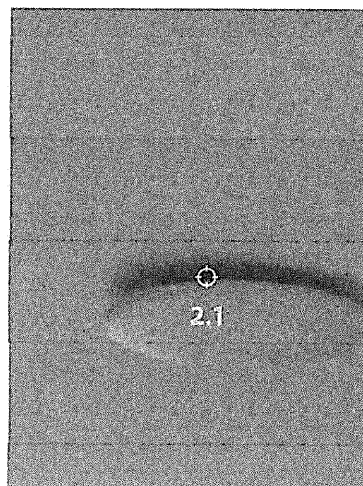
## Fiche 2: Pleisterwerk plafonds

Geen asbest

| # | Type | Referentie | Resultaat |
|---|---|---|---|
| 2.1 | Mengmonster | MN02 | Geen asbest |
