Asbestinventarisatetest

Spoorweglei 5, 2860 Sint-Katelijne-Waver

Attestnummer : 20260105-000338.000

Uitgegeven op : 05.01.2026

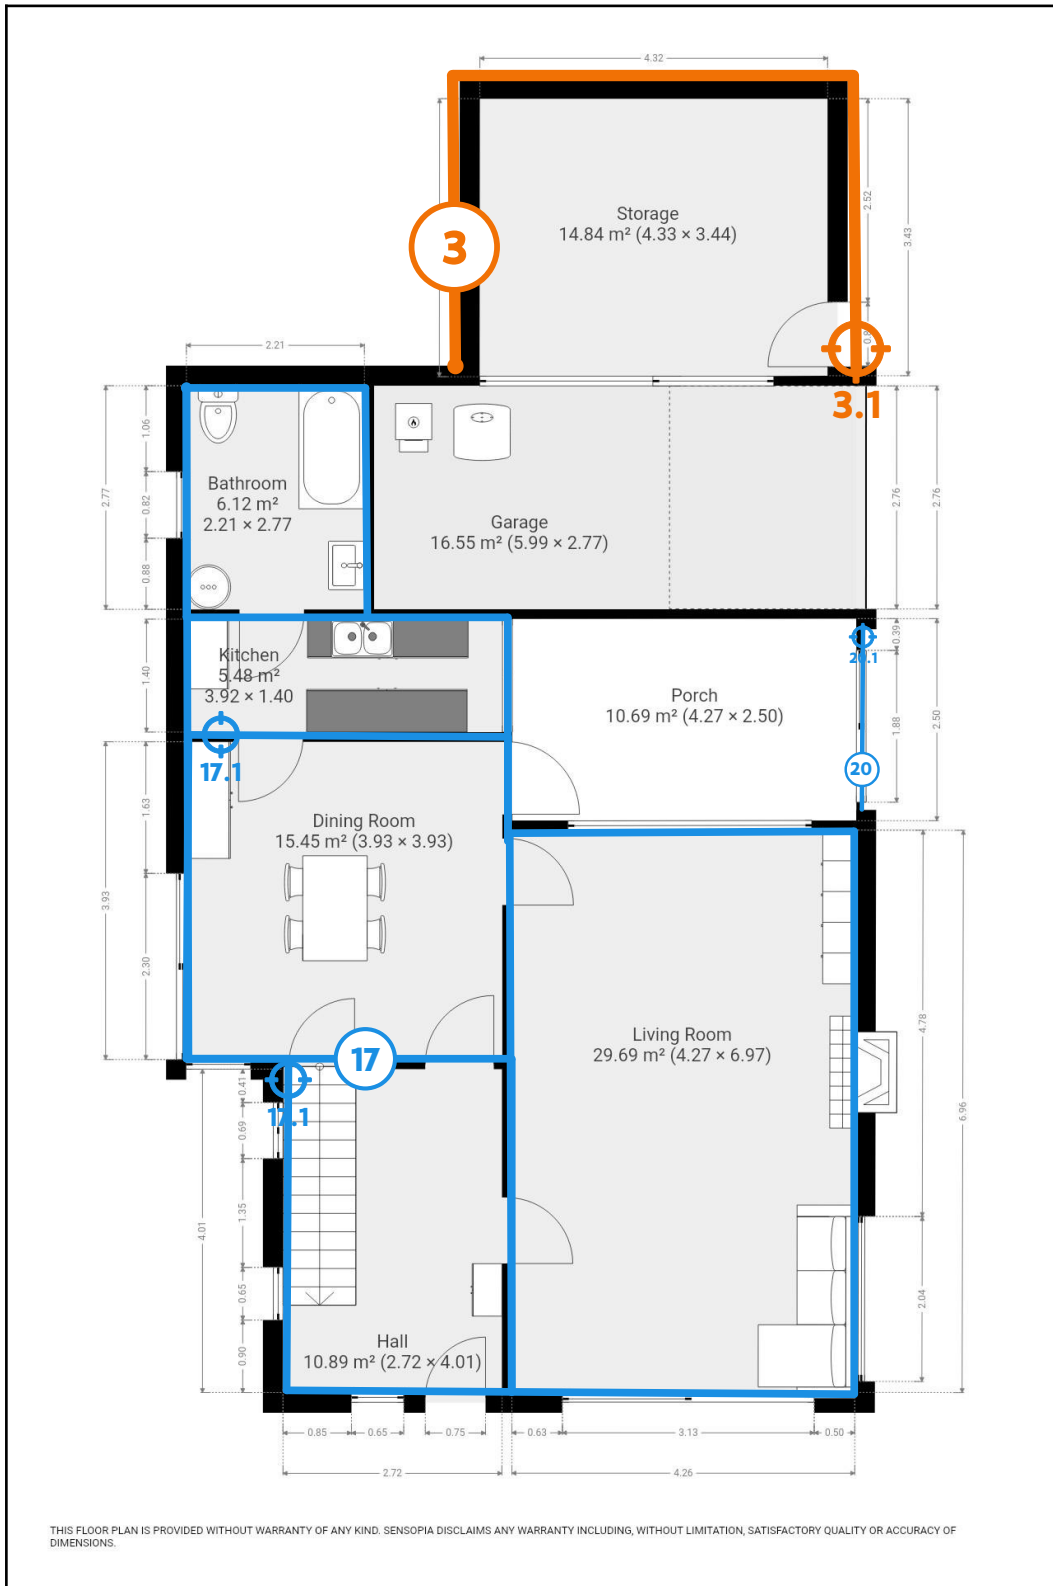
Plan 1.1: V0 Pleisterwerk wand + golfplaten

3. Golfplaten (Berging/tuinhuis)	Asbestmateriaal	Verwijderen
3.1 Code: Mm09	Puntmonster	-
17. Pleisterwerk wand	Geen asbest	-
17.1 Code: Mm01	Mengmonster	-
20. Cementpleister / Crépi (Buiten)	Geen asbest	-
20.1 Code: Mm08	Mengmonster	-

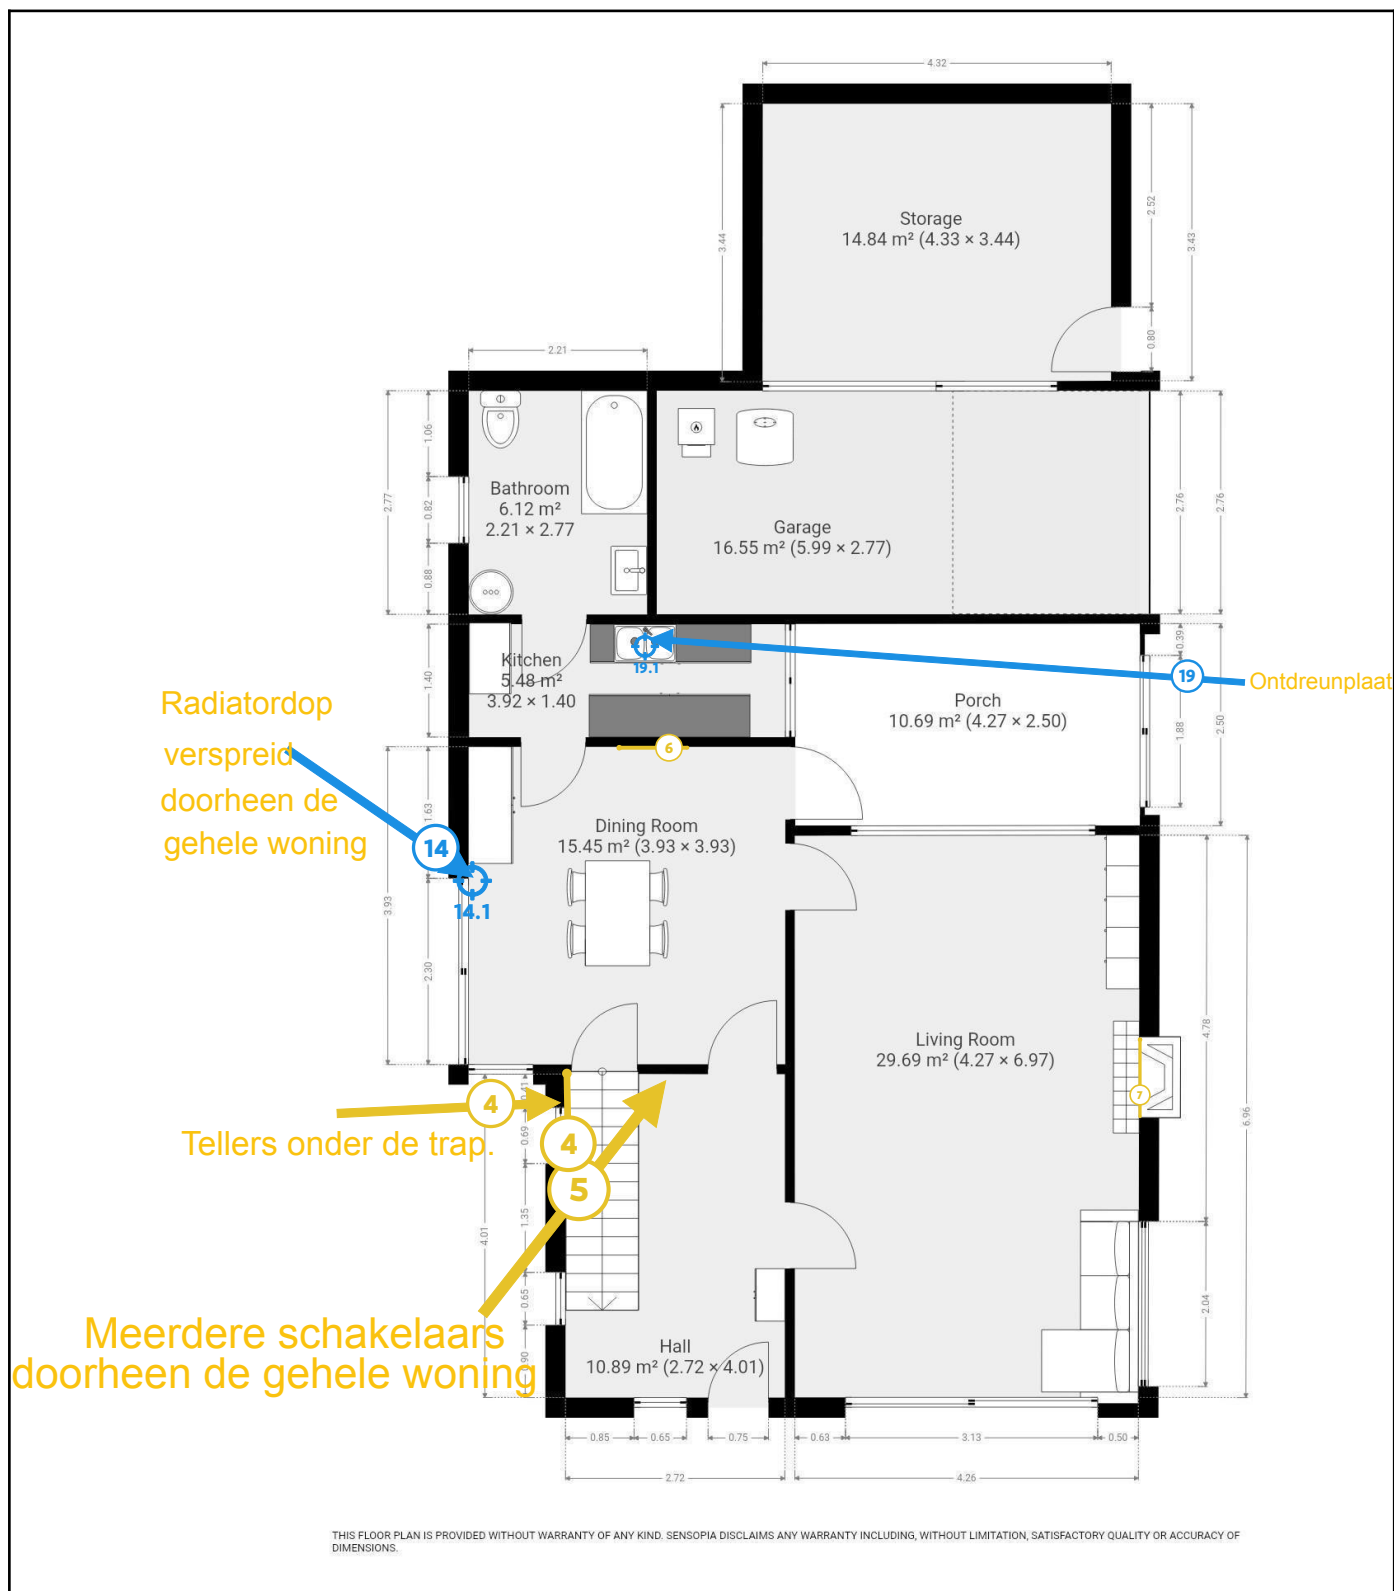
Plan 1.4: V0 Masal + bakeliet + ontdreunplaat

4. Meterinfrastructuur (type Bakeliet)	Asbestmateriaal	Zorgvuldig beheren
5. Schakelaar type Bakeliet (Woning)	Asbestmateriaal	Zorgvuldig beheren
6. Schoorsteenmantel type Masal (Eetkamer)	Asbestmateriaal	Zorgvuldig beheren
7. Plaat afsluiting (Schouwmantel woonkamer)	Asbestmateriaal	Zorgvuldig beheren
14. Radiator dop	Geen asbest	-
14.1 Code: Mm04	Puntmonster	-
19. Ontdreunplaat (Keuken)	Geen asbest	-
19.1 Code: Mm05	Puntmonster	-

13. Lijm wandtegels	Advies	-
16. Stopverf raam (Garage)	Geen asbest	-
16.1 Code: MM14	Puntmonster	-
21. Vensterbank (Garage)	Geen asbest	-
21.1 Code: MM12	Puntmonster	-

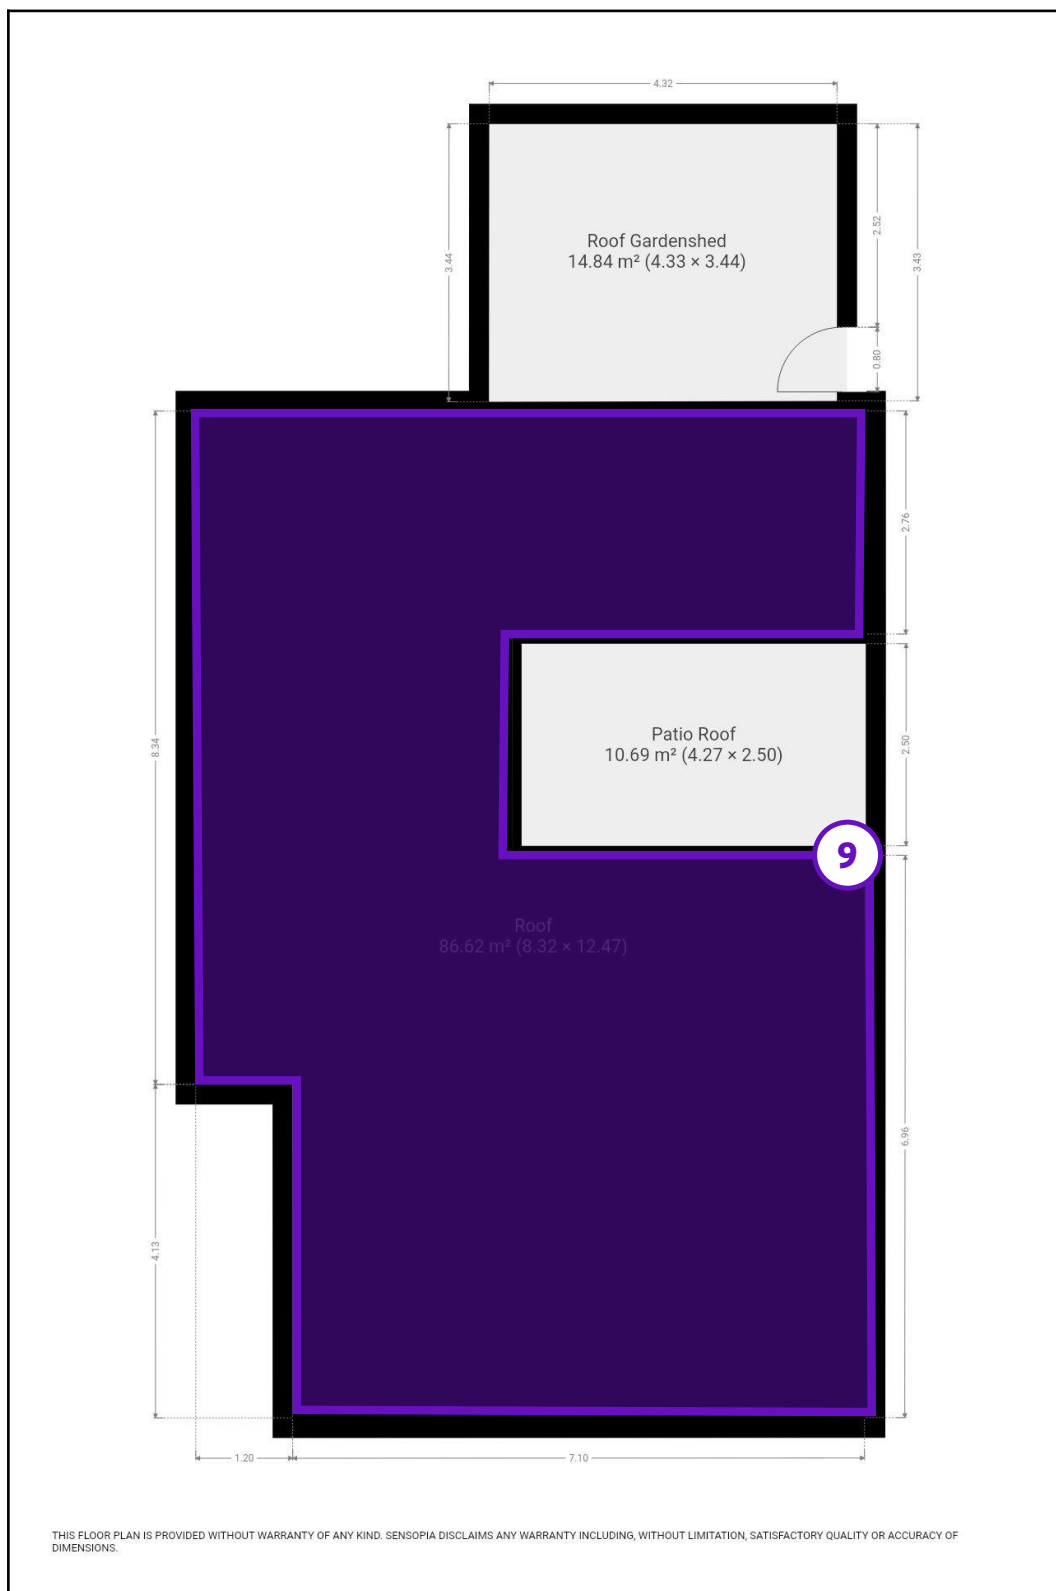
Plan 1.9: Beperking onderdak

9. Onderdak (Woning/garage/tuinhuizen)	Beperking	-
--	-----------	---

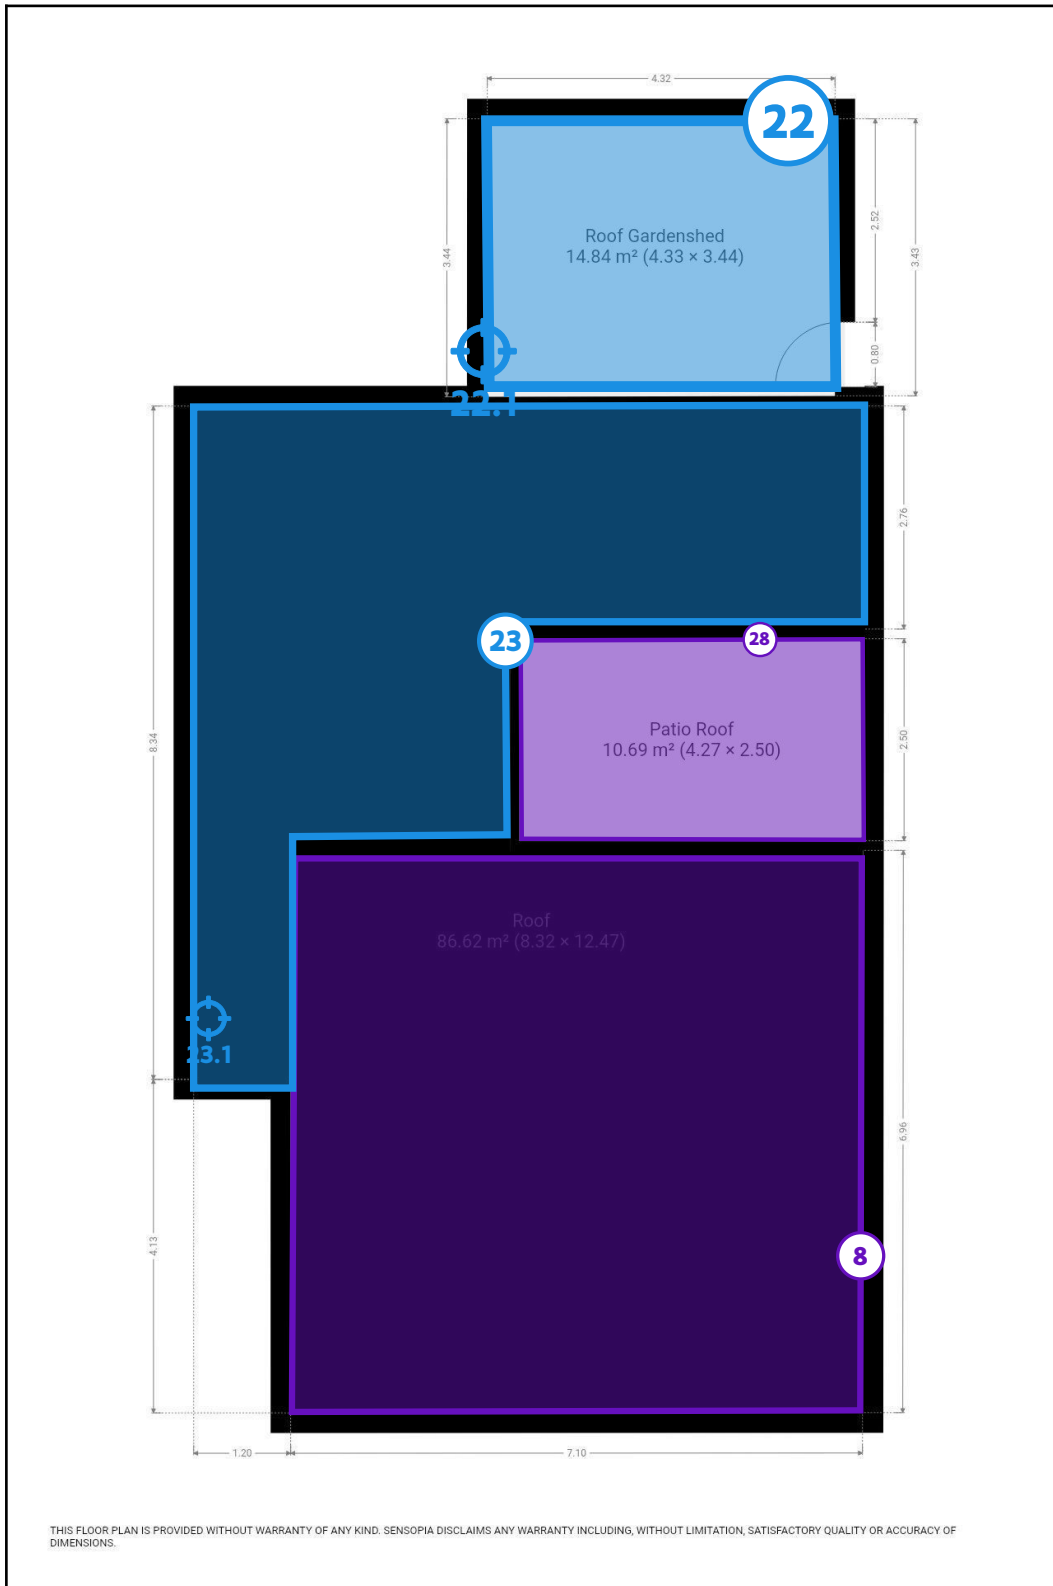
Plan 1.10: Dakbekleding + beperking

8. Hoofddak (Woning)	Beperking	-
22. Dakbedekking (Tuinhuis/berging)	Geen asbest	-
22.1 Code: MM13	Puntmonster	-
23. Dakbedekking type Roofing (V1-	Geen asbest	-
23.1 Code: Mm07	Puntmonster	-
28. Dakbedekking type Polycarbonaat (Veranda)	Overige ruimte of materiaal	-

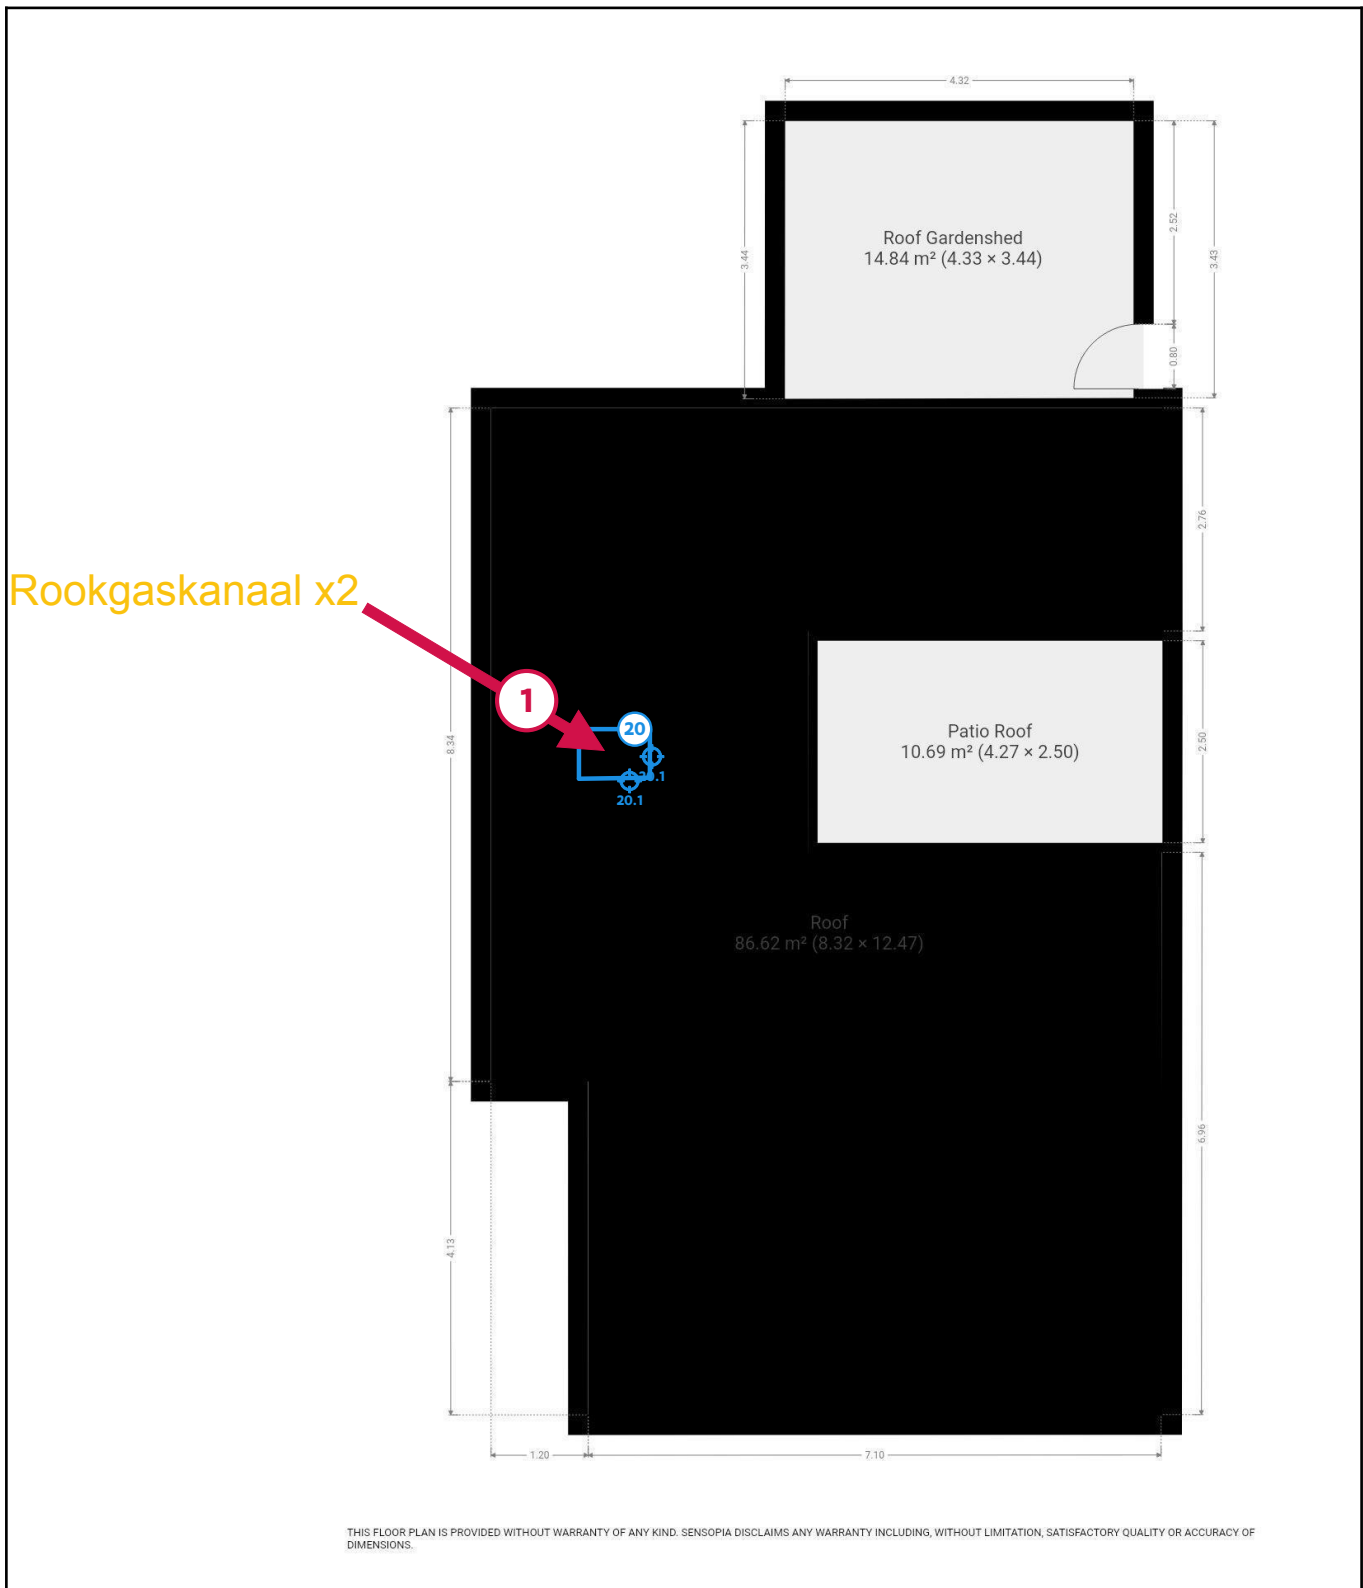
Plan 1.11: Schoorsteen + cementpleister

1. Rookgaskanaal	Asbestmateriaal	Dringend verwijderen
20. Cementpleister / Crépi (Buiten)	Geen asbest	-
20.1 Code: Mm08	Mengmonster	-

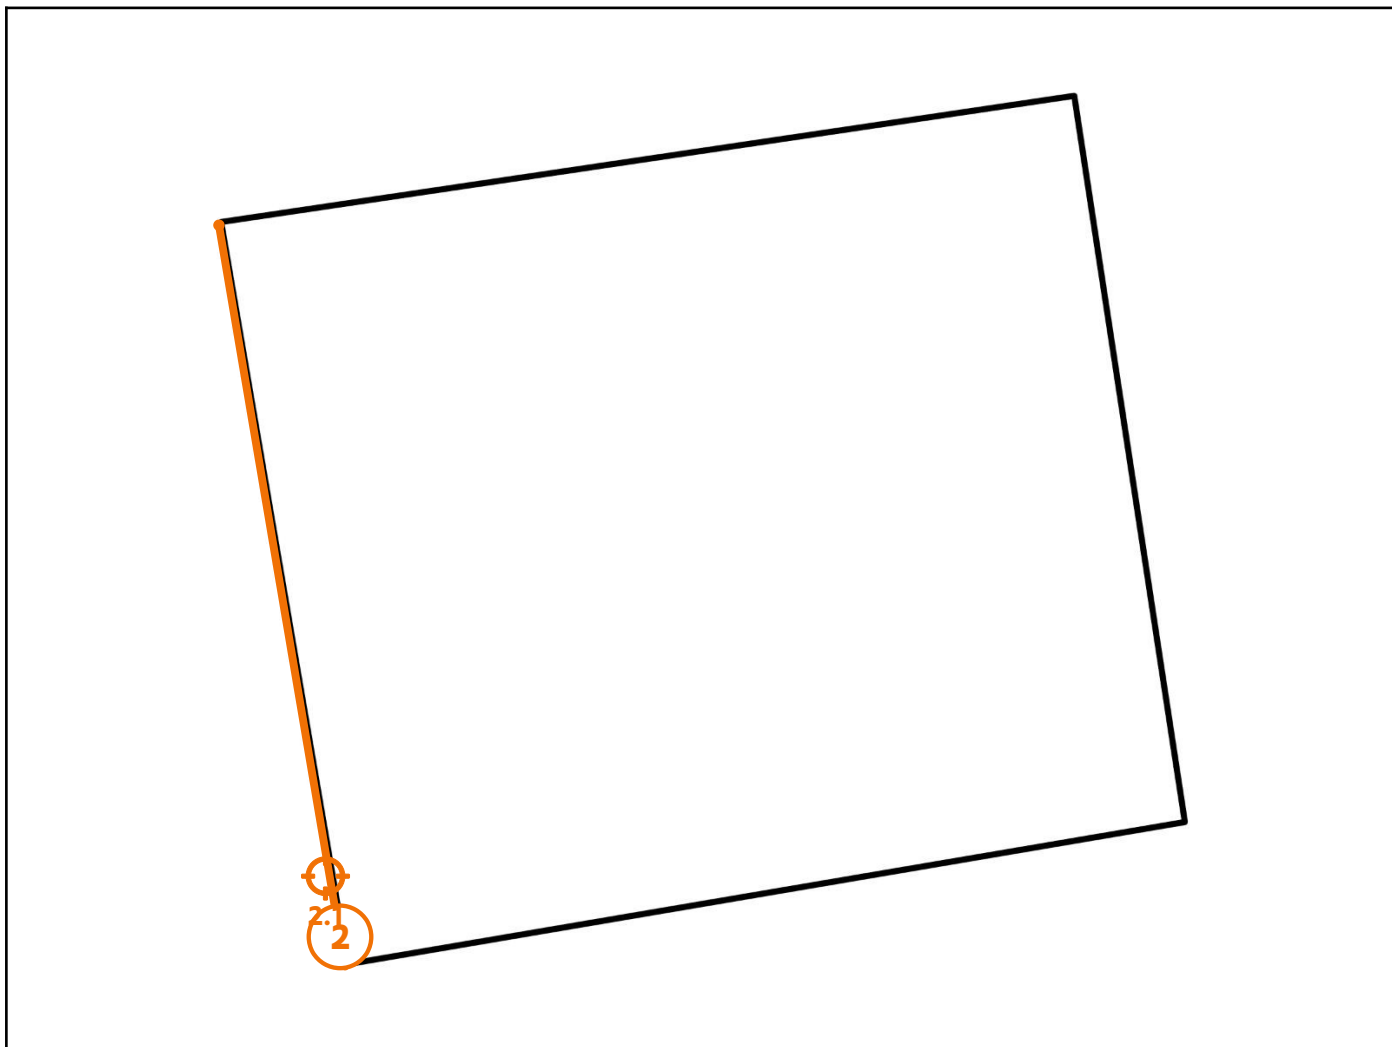
Plan 5.1: Golfplaten

Beschrijving	Type	Actie
2. Golfplaten (Schapenstal)	Asbestmateriaal	Verwijderen
2.1 Code: MM11	Puntmonster	-

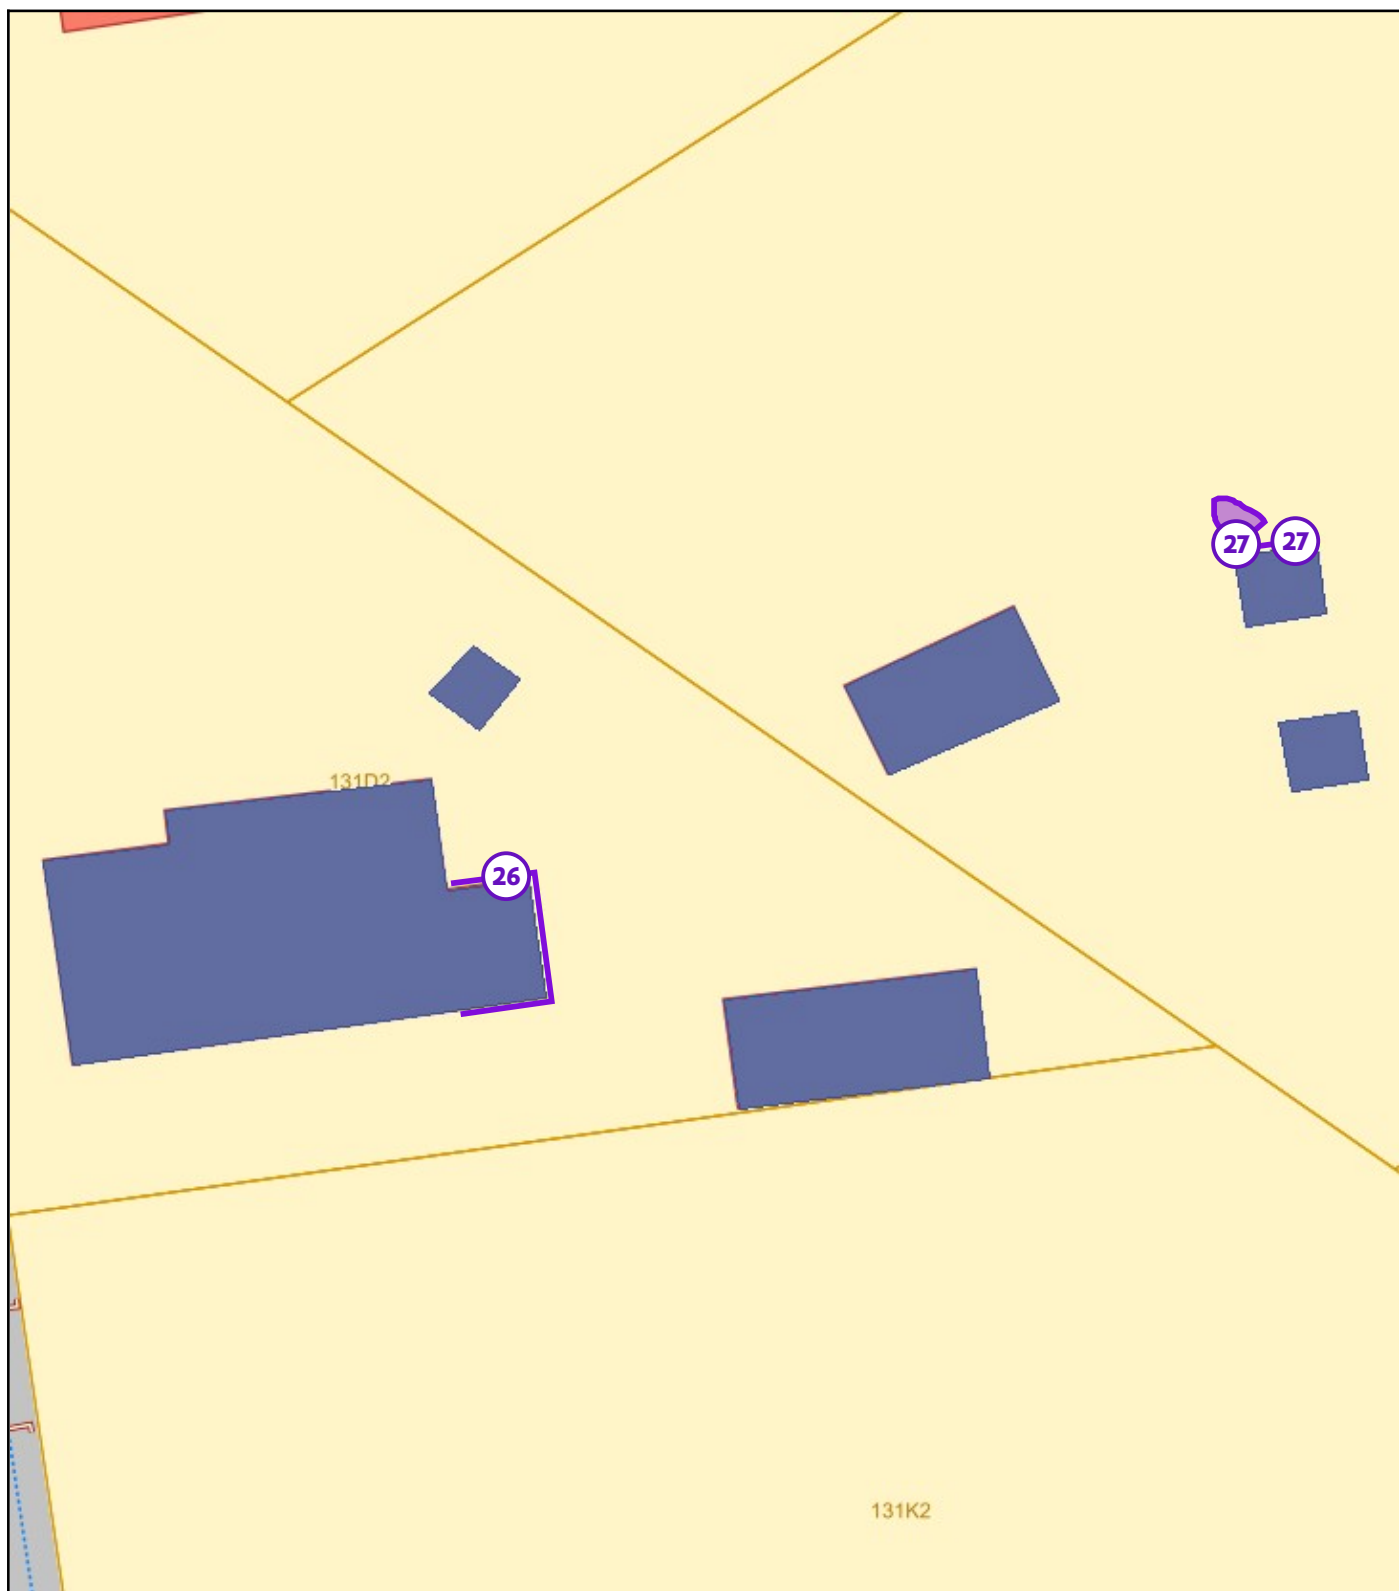
Plan 7.1: Afdruiptzones/afvloeizones

26. Afdruipzone golfplaten (Tuinhuis/bergruimte)	Afdruipzone/afvloeizone	-
27. Afdruipzone golfplaten (Schapenstal)	Afdruipzone/afvloeizone	-

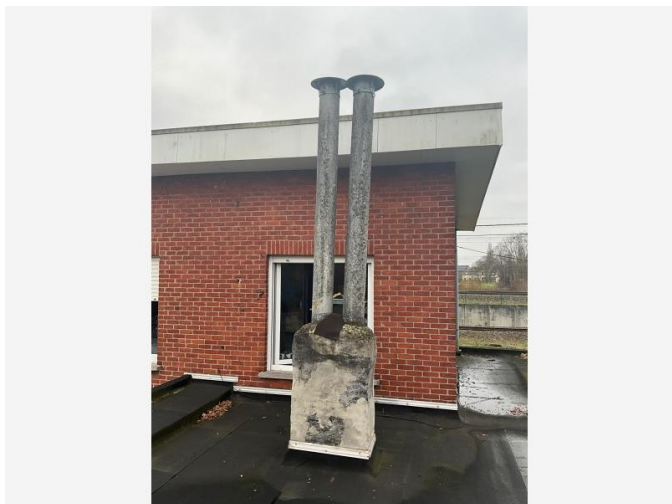
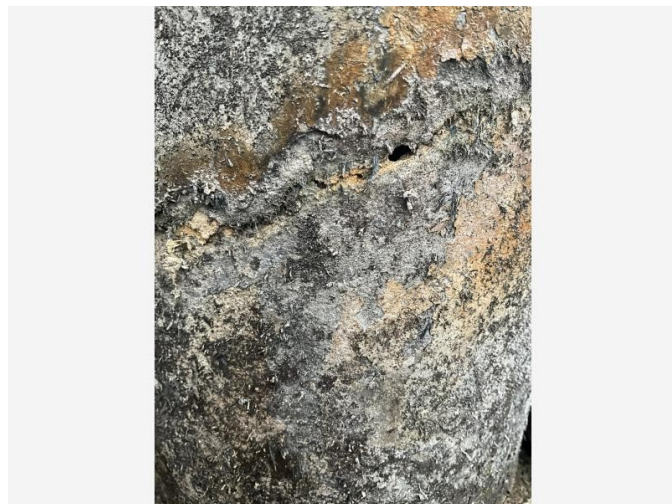
Het asbestmateriaal valt onder de mijlpaal van 2034.

Dringend verwijderen

Eindbeoordeling materiaalrisico	Hoog materiaalrisico en/of hoge kans op vezelvrijgave
---------------------------------	---

Gebondenheid	Categorie 1: hechtgebonden in oorsprong
Asbestsoort (vezeltype)	Crocidoliet aanwezig
Asbestconcentratie	Laag (< 50%)
Afschermingsgraad van het gehele materiaal	Geheel of deels vrij aan de buitenlucht
Toestand van het materiaal	Zwaar beschadigd, zwaar verweerd

Beschrijving	Rookgaskanaal
Omgeving	Buiten
Primaire drager	HVAC infrastructuur en uitrusting
Asbestmateriaal	Rookgaskanaal
Bindmiddel van asbestmateriaal	Cement
Gebondenheid op basis van bindmiddel	Hecht
Hoeveelheid (lengte - omtrek - dikte - aantal)	<ul style="list-style-type: none">• 2,00 m - 40,00 cm - 1,00 cm - 2 stuks
Totaal volume	0,016 m ³
Eenvoudig bereikbaar	Ja
Bevestigingswijze	<ul style="list-style-type: none">• Geklemd• Verlijmd, ingegoten, versmeerd
Identificatiemethode	De asbestdeskundige beoordeelt het materiaal als asbesthoudend, en dit zonder monsternamen.
Destructieve handeling voor identificatie	Nee
Opmerking	De vermelde oppervlaktes, diktes, gewichten en volumes betreffen een beredeneerde schatting. Er worden geen rechten verleend aan deze oppervlaktes/diktes/volumes.

- Zorg voor een veilig beheer. Vermijd het beschadigen van het asbestmateriaal. Controleer de toestand jaarlijks op wijzigingen.
- Verwijder dit asbestmateriaal zo snel mogelijk. Volg de toestand goed op.
- Voer buitenluchtmetingen uit om actuele blootstellingsrisico's in de buitenlucht te monitoren.
- Voer bijkomende staalname(s) uit.

- Eenvoudige handelingen: mag via doe-het-zelf of door werknemer(s) met opleidingsattest eenvoudige handelingen
Als dit materiaal verwijderd kan worden zonder het te breken, te beschadigen... , dan mag met dit met eenvoudige handelingen. Vermijd stofvorming en stofverspreiding op elk moment van de werken. Bevochtig of fixeer het materiaal.
