Asbestinventarisatetest

Koekoekstraat 120/C, 2630 Aartselaar

Attestnummer : 20260309-000492.000

Uitgegeven op : 09.03.2026

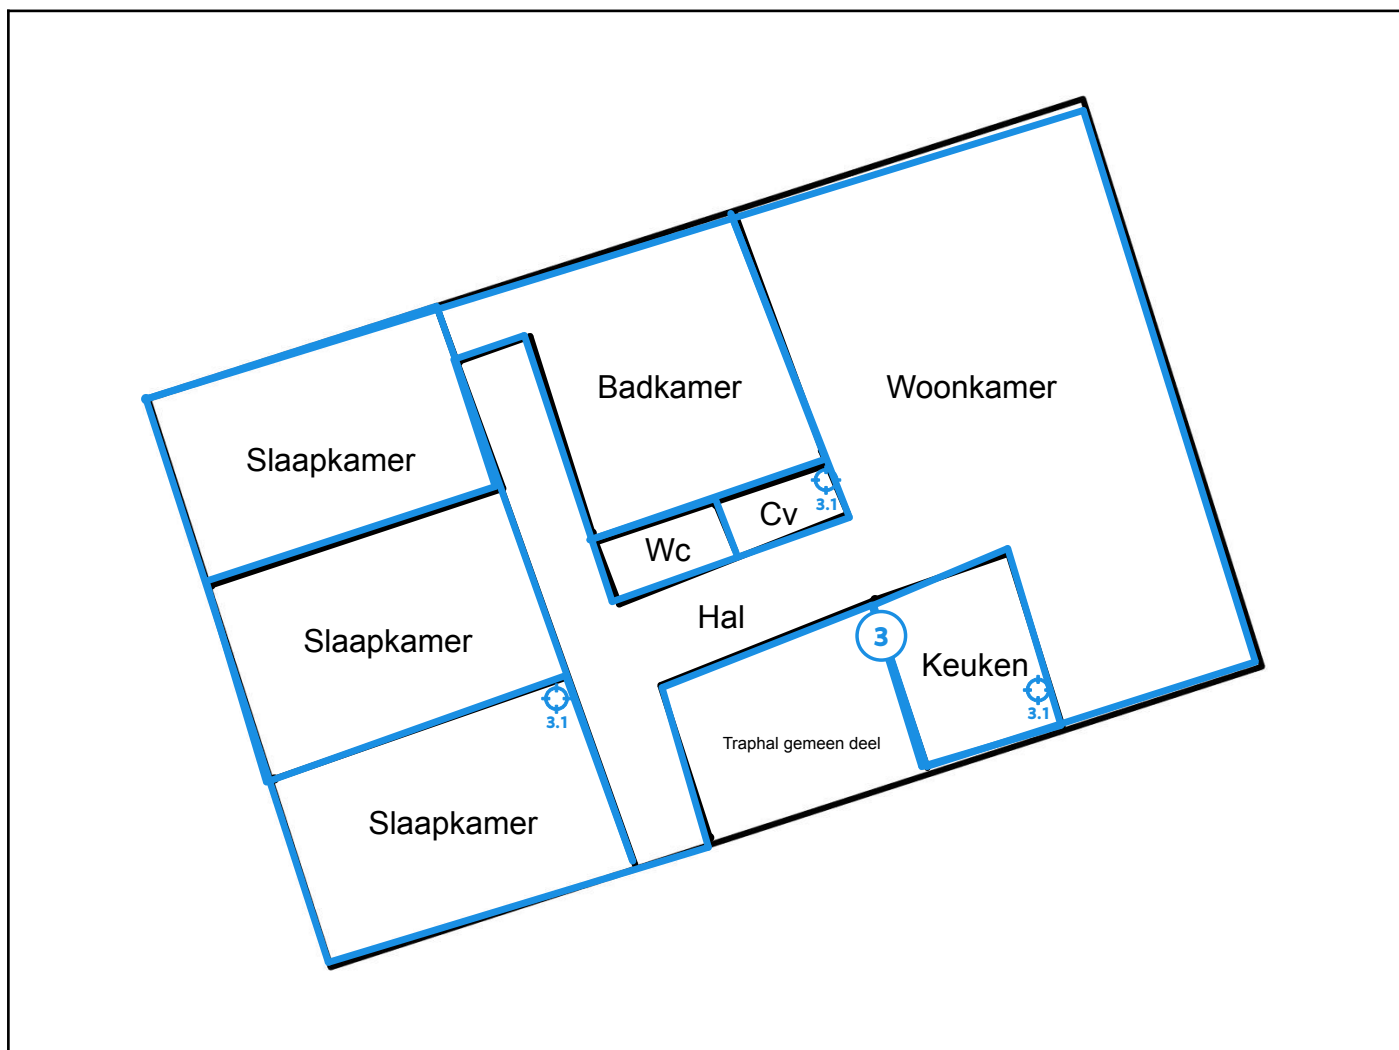
Plan 1.1: Appartement pleisterwerk wanden

Beschrijving	Type	Actie
3. Appartement pleisterwerk wanden	Geen asbest	-
3.1 Code: MM01	Mengmonster	-

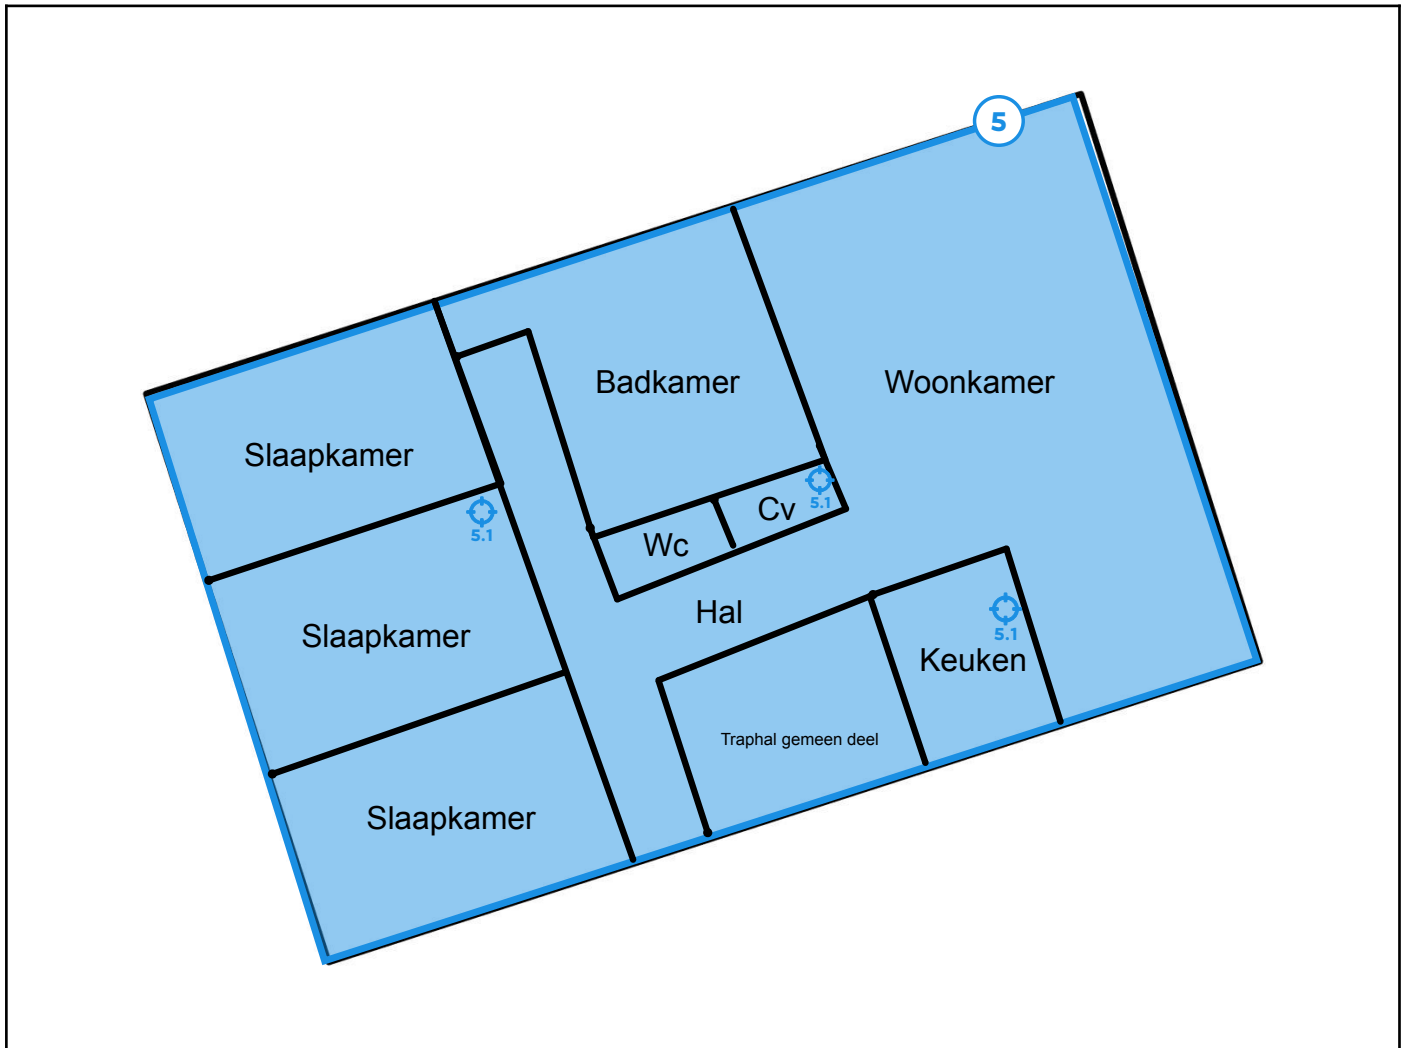
Plan 1.2: Appartement pleisterwerk plafond

Beschrijving	Type	Actie
5. Appartement pleisterwerk plafond	Geen asbest	-
5.1 Code: MM02	Mengmonster	-

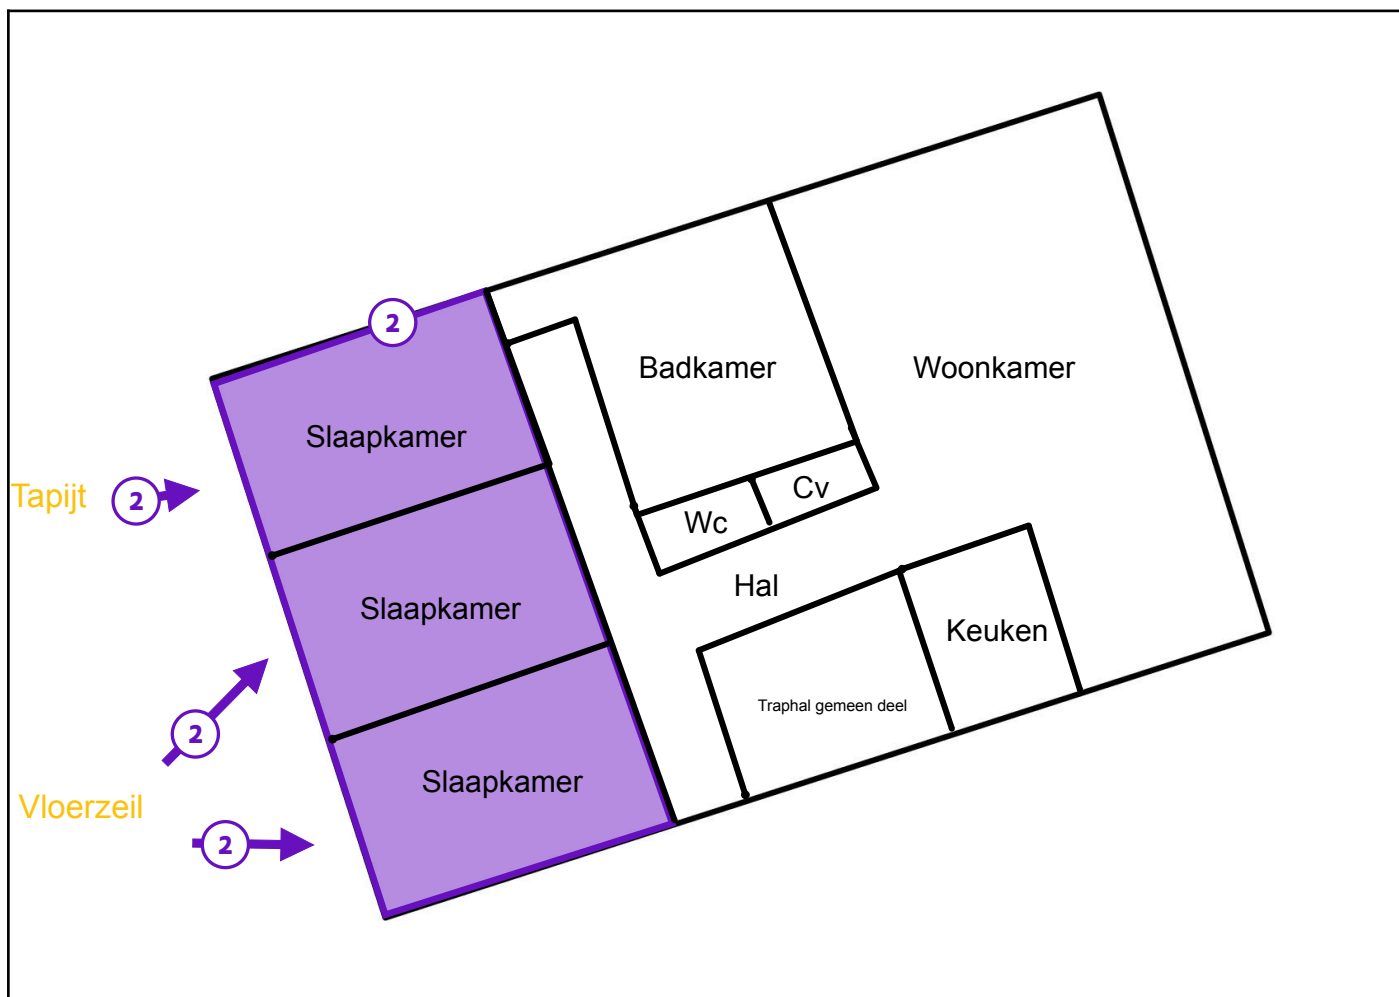
Plan 1.5: Slaapkamers vloerzeil/ tapijt

Beschrijving	Type	Actie
2. Slaapkamers vloerzeil	Advies	-

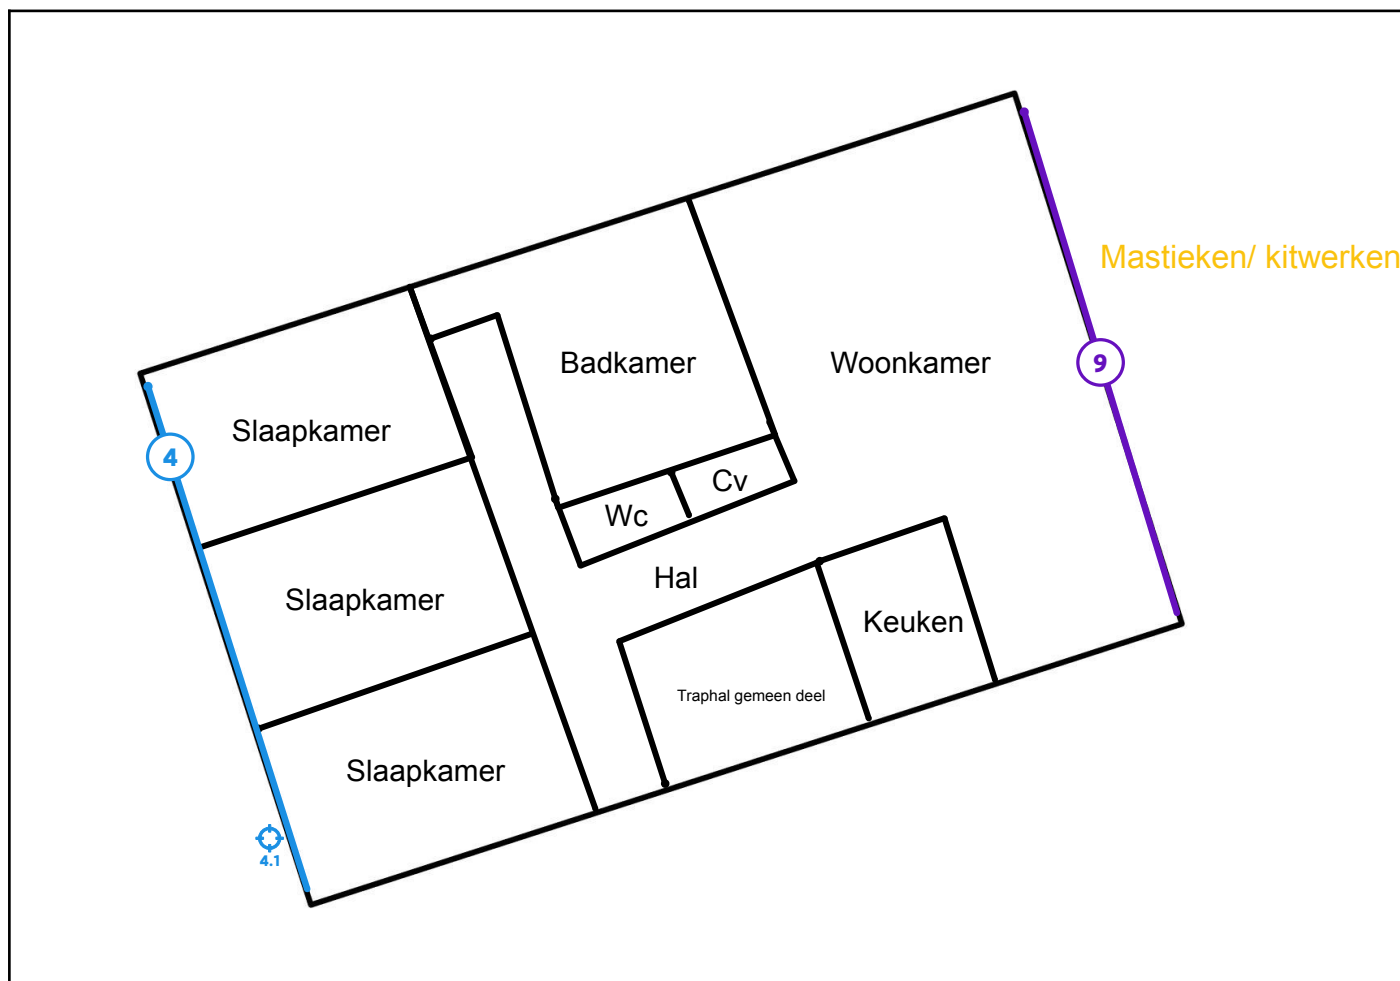
Plan 1.6: Ramen vooraan mastieken/ kitwerken

Beschrijving	Type	Actie
4. Ramen achter mastieken/ kitwerken muur profiel	Geen asbest	-
4.1 Code: Mmo3	Puntmonster	-
9. Ramen vooraan mastieken/ kitwerken	Overige ruimte of materiaal	-

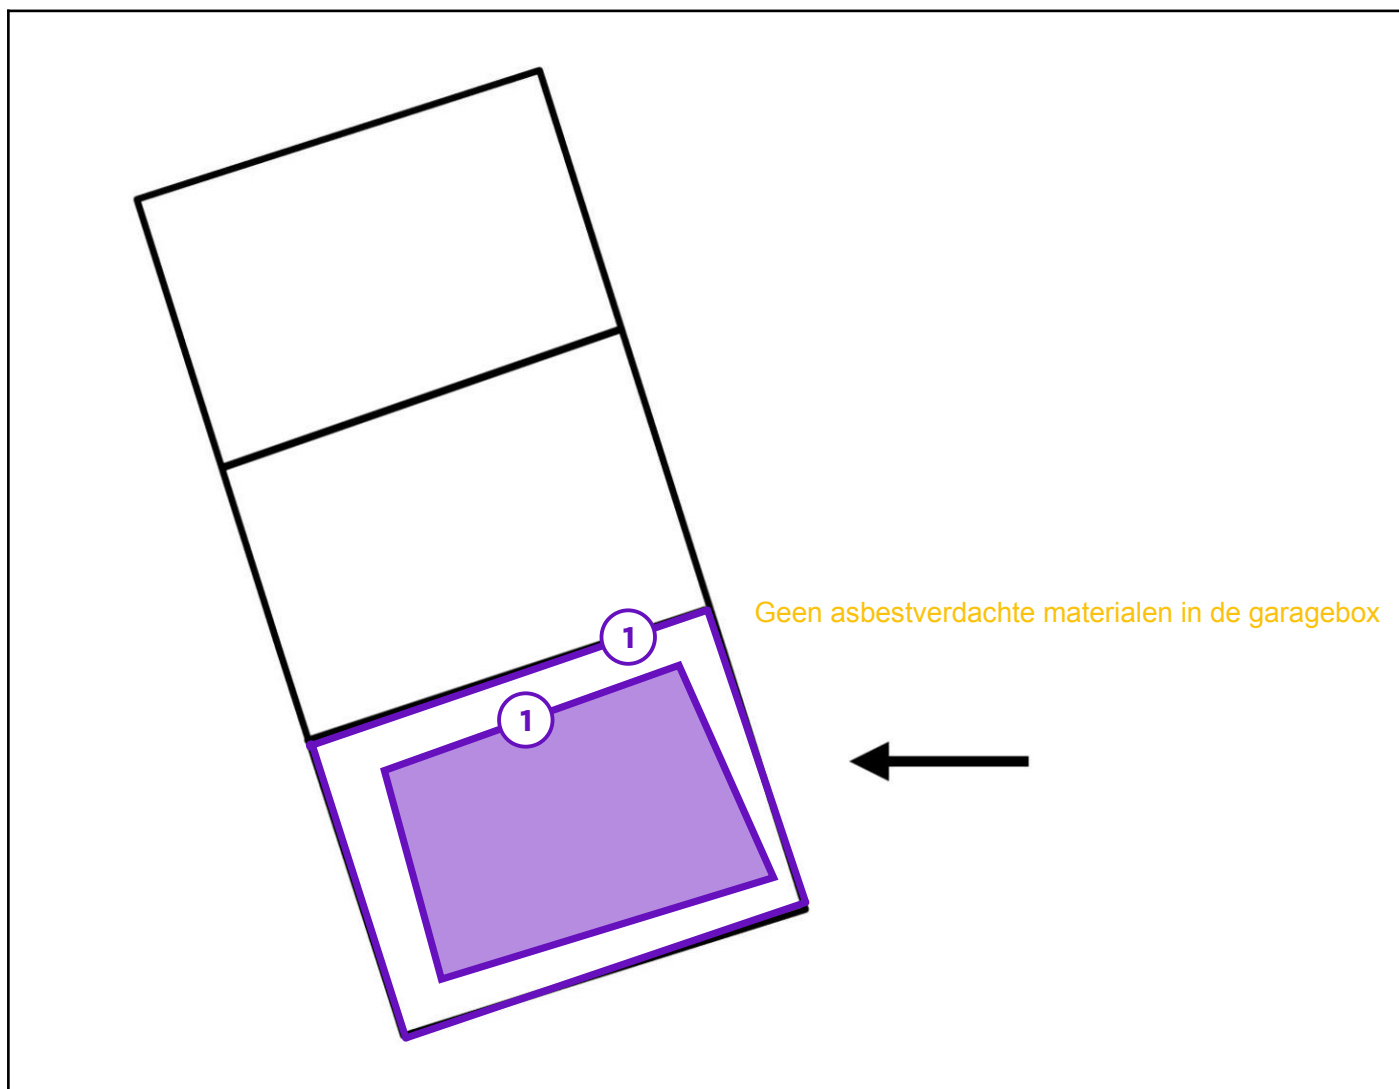
Plan 2.1: Garagebox

Beschrijving	Type	Actie
1. Garagebox	Advies	-

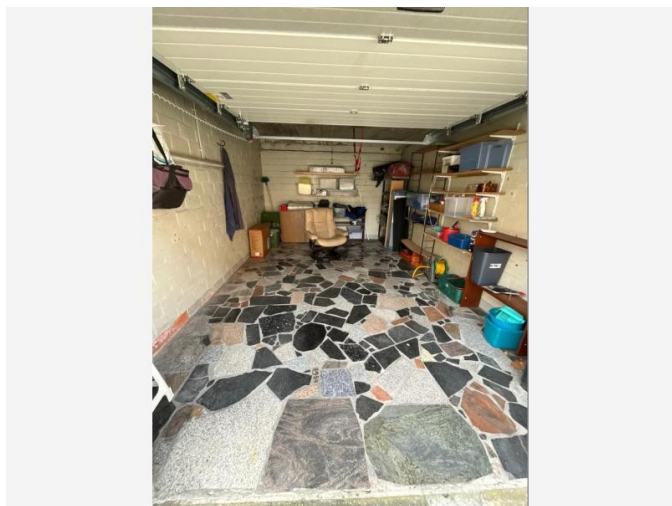
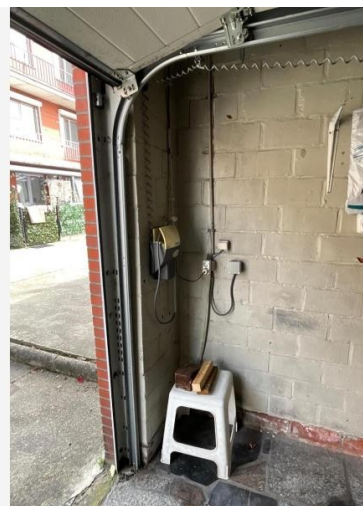
Geen asbestverdachte materialen in de garagebox.

Basis voor advies	De asbestdeskundige beoordeelt het materiaal als niet-asbestverdacht.
-------------------	---

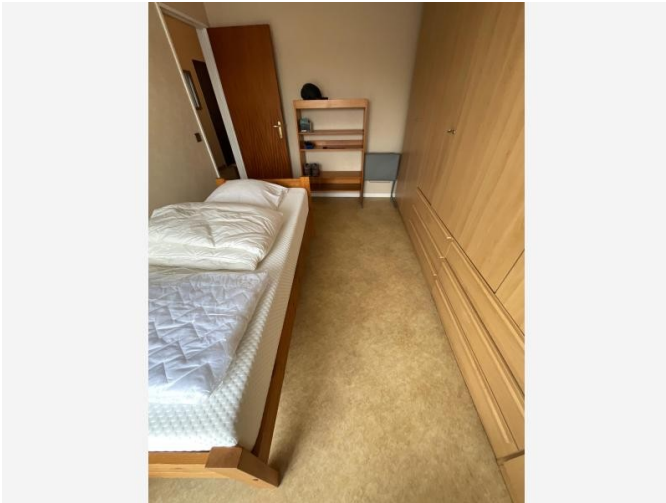
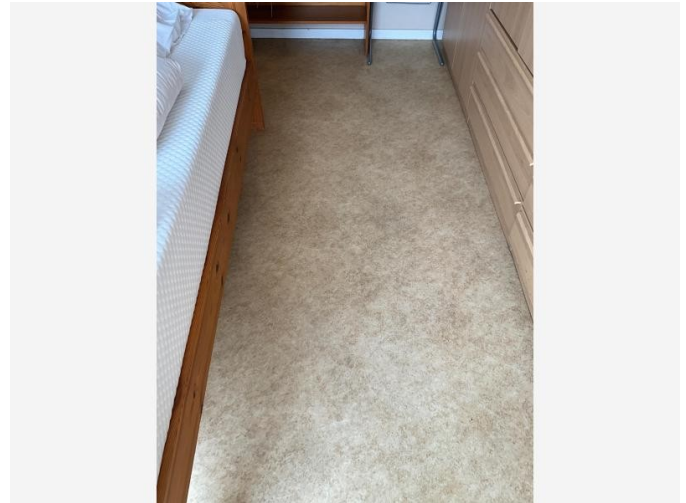
Slaapkamers zijn afgewerkt met niet asbestverdacht materiaal. Vloerzeil flexibel.

Basis voor advies	De asbestdeskundige beoordeelt het materiaal als niet-asbestverdacht.
-------------------	---

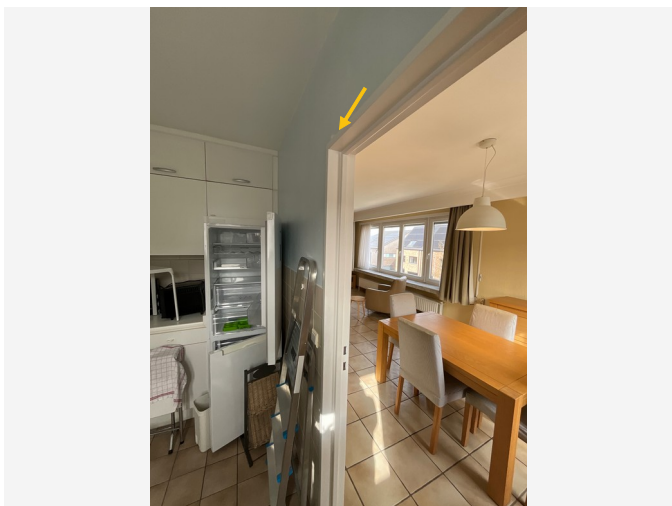
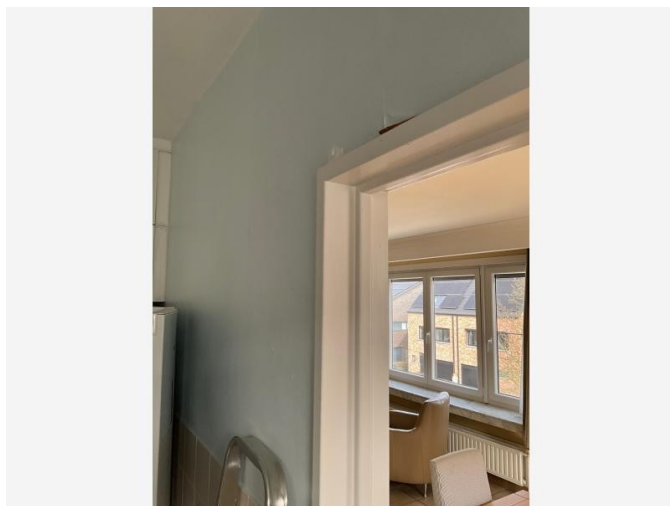
Geen asbest

#	Type	Referentie	Resultaat
3.1	Mengmonster	MM01	Geen asbest

Beschrijving	Appartement pleisterwerk wanden
Omgeving	Binnen
Primaire drager	Binnenwand
Bindmiddel van materiaal	Gips - kalk
Gebondenheid op basis van bindmiddel	Niet-hechtgebonden
Hoeveelheid (oppervlakte - dikte - aantal)	• 200,00 m ² - 0,50 cm - 1 stuk
Totaal volume	1,00 m ³
Identificatiemethode	Een monstername door de asbestdeskundige met laboanalyse door een asbestlabo.
Destructieve handeling voor identificatie	Nee
Opmerking	Geen traphal aanwezig. Garage geen pleisterwerk.

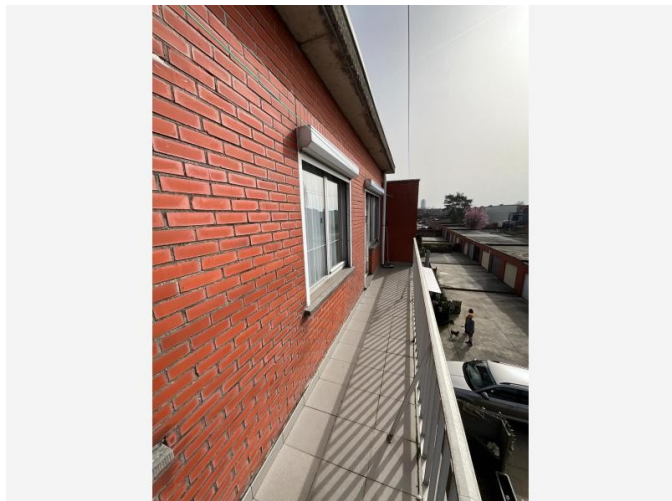
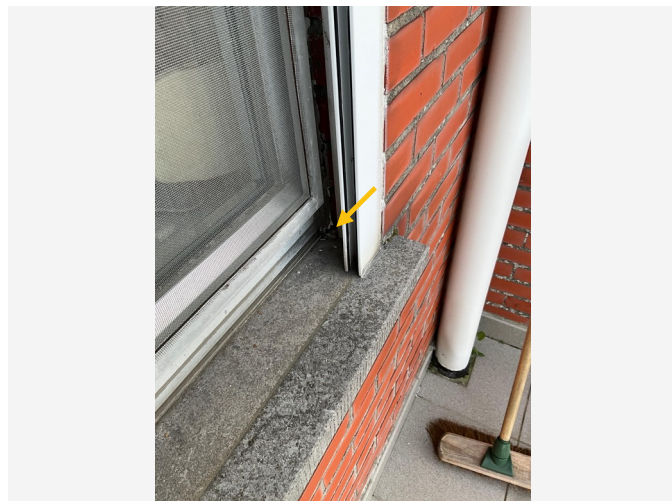
Fiche 4: Ramen achter mastieken/ kitwerken muur profiel

Geen asbest

#	Type	Referentie	Resultaat
4.1	Puntmonster	Mmo3	Geen asbest

Beschrijving	Ramen achter mastieken/ kitwerken muur profiel
Omgeving	Buiten
Primaire drager	Wandopening verticaal (raam, deur, ...)
Bindmiddel van materiaal	Kitten, mastiek, pasta
Gebondenheid op basis van bindmiddel	Hecht
Hoeveelheid (gewicht - aantal)	<ul style="list-style-type: none">• 2,00 kg - 2 stuks
Totaal gewicht	4,00 kg
Identificatiemethode	Een monstername door de asbestdeskundige met laboanalyse door een asbestlabo.
Destructieve handeling voor identificatie	Nee

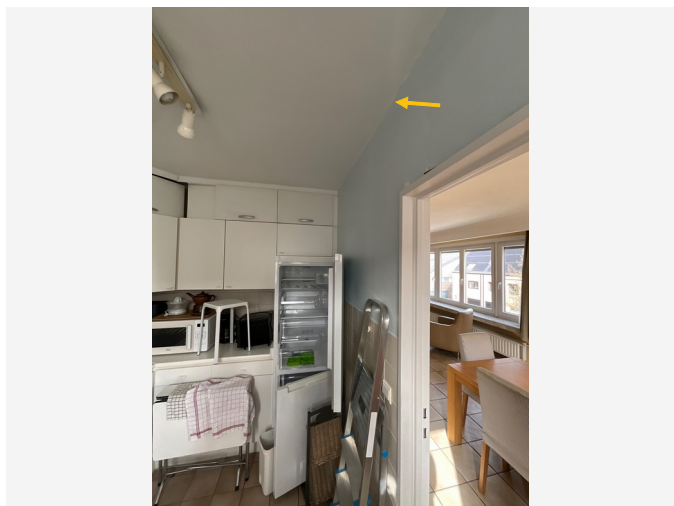
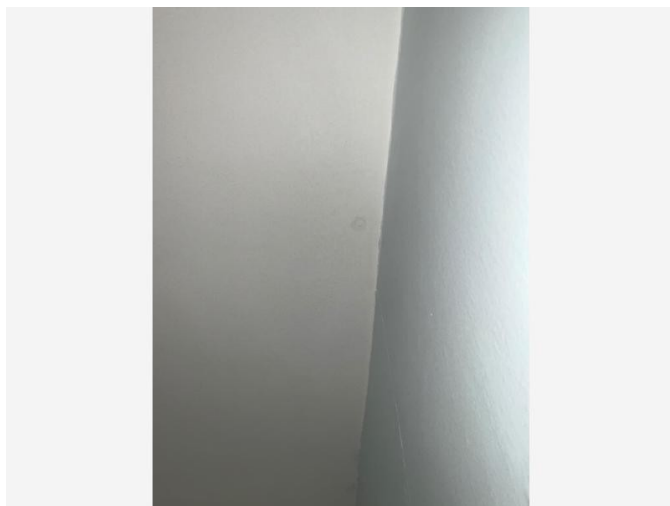
Geen asbest

#	Type	Referentie	Resultaat
5.1	Mengmonster	MM02	Geen asbest

Beschrijving	Appartement pleisterwerk plafond
Omgeving	Binnen
Primaire drager	Plafond
Bindmiddel van materiaal	Gips - kalk
Gebondenheid op basis van bindmiddel	Niet-hechtgebonden
Hoeveelheid (oppervlakte - dikte - aantal)	• 101,00 m ² - 0,60 cm - 1 stuk
Totaal volume	0,606 m ³
Identificatiemethode	Een monstername door de asbestdeskundige met laboanalyse door een asbestlabo.
Destructieve handeling voor identificatie	Nee
Opmerking	Geen traphal aanwezig. Garage geen pleisterwerk.
