# Asbestinventarisatetest

Plantin en Moretuslei 132/602, 2018 Antwerpen

Attestnummer : 20260312-000171.000

Uitgegeven op : 12.03.2026

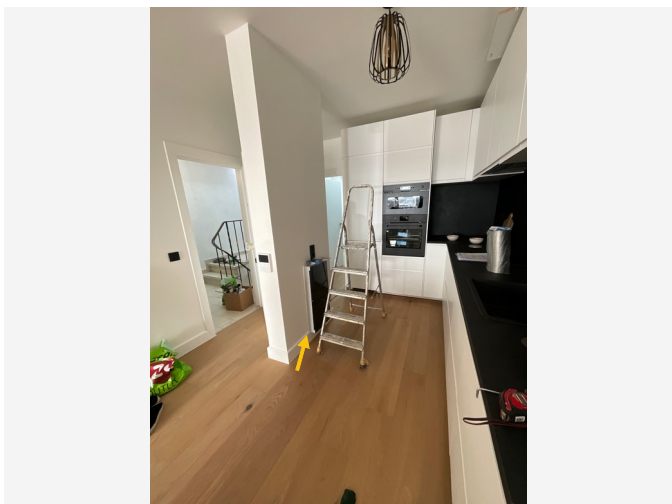
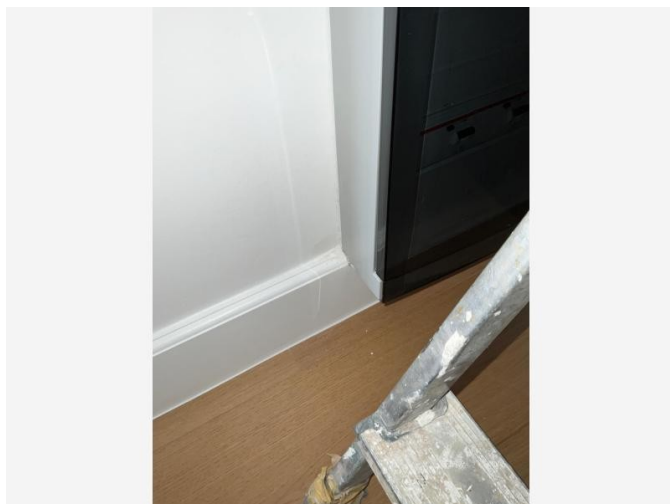
## Fiche 1: Pleisterwerk wanden

Geen asbest

| # | Type | Referentie | Resultaat |
|---|---|---|---|
| 1.1 | Mengmonster | MM01 | Geen asbest |

| Opmerking | Geen traphal aanwezig. |

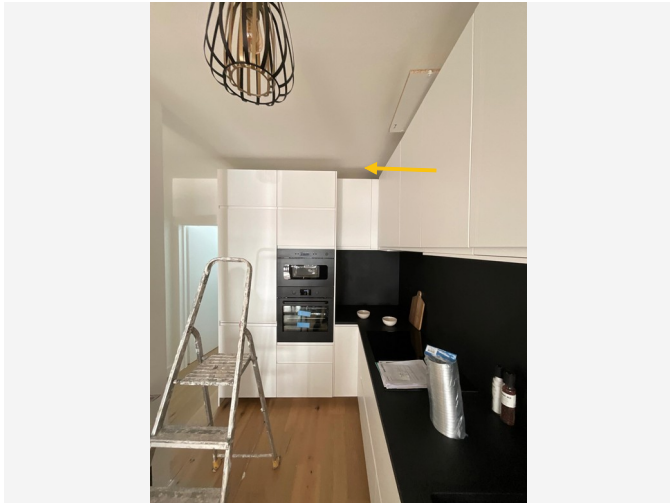
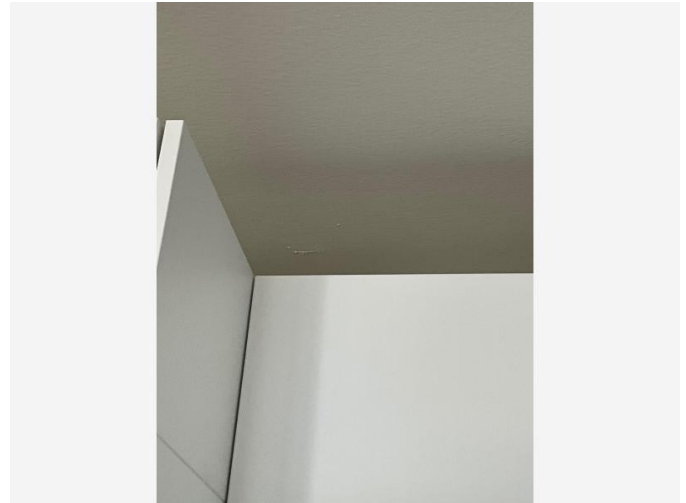
## Fiche 2: Pleisterwerk plafond

Geen asbest

| # | Type | Referentie | Resultaat |
|---|---|---|---|
| 2.1 | Mengmonster | MM02 | Geen asbest |

| Opmerking | Geen traphal aanwezig. |

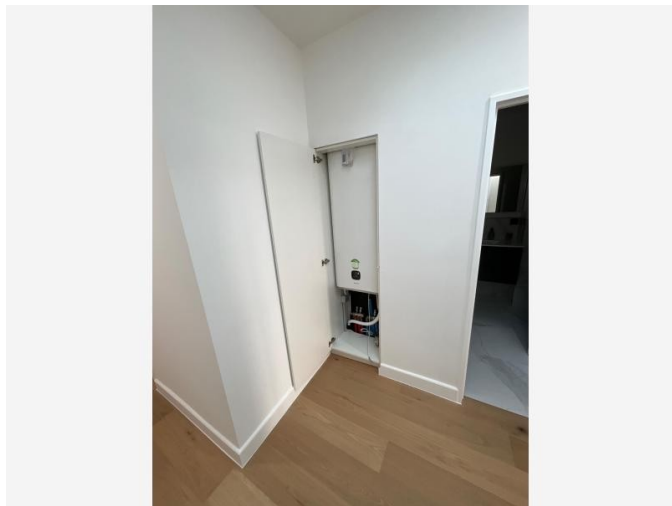
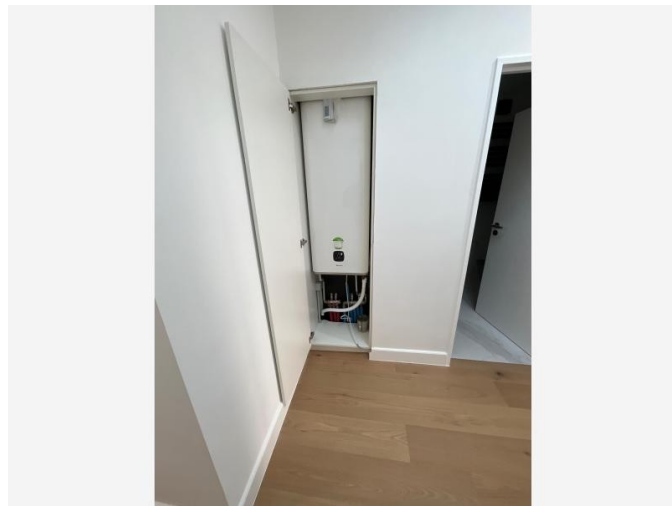
### Fiche 3: Appartement materialen aan de stookketel

| Beschrijving | Notitie | Terug te vinden op plannen |
|---|---|---|
| Fiche 3: Appartement materialen aan de stookketel | Recente ketel, geen asbestverdachte materialen aanwezig. | Plan 1.3: Materialen van rookgaskanalen / stookketel |

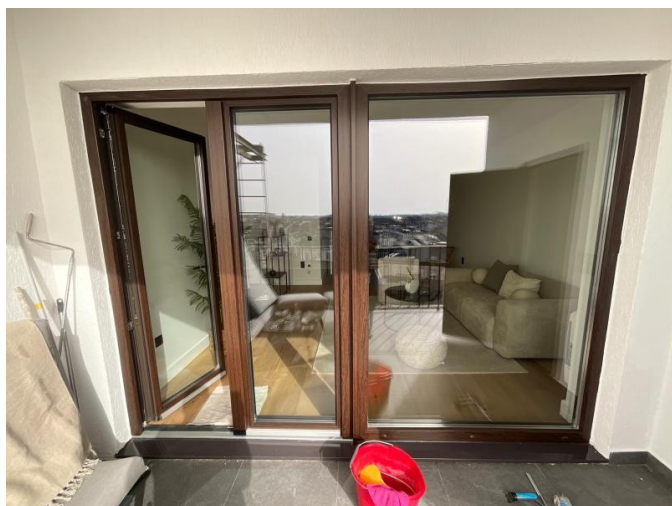
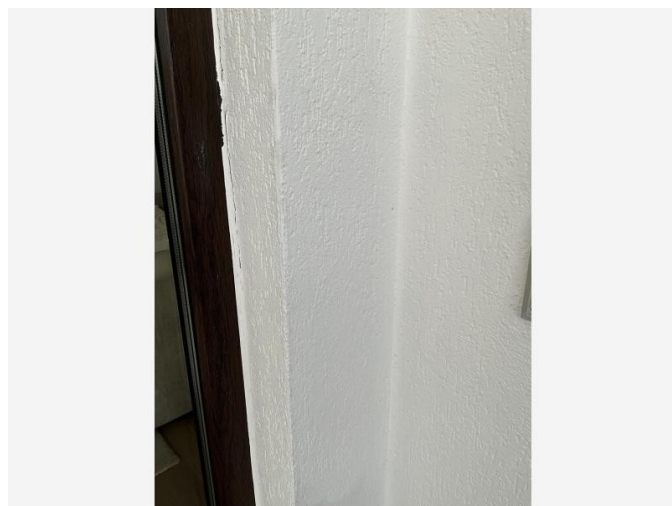
## Fiche 4: Appartement mastieken/ kitwerken

| Beschrijving | Notitie | Terug te vinden op plannen |
|---|---|---|
| Fiche 4: Appartement mastieken / kitwerken | Recente ramen, flexibele silicone afwerking. | Plan 1.4: Mastieken / kitwerken |

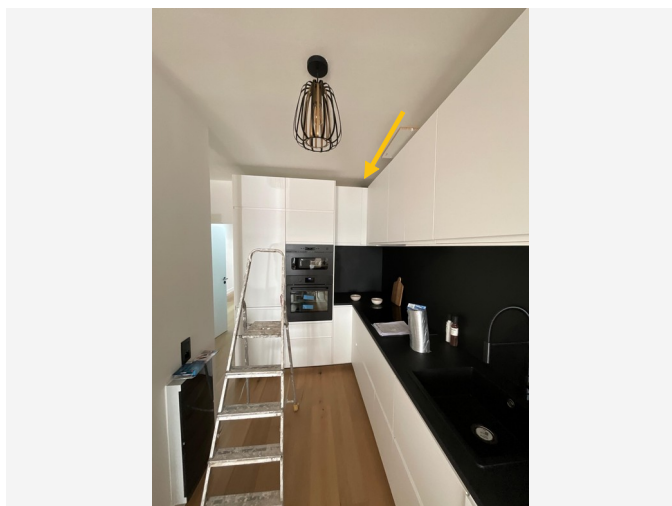
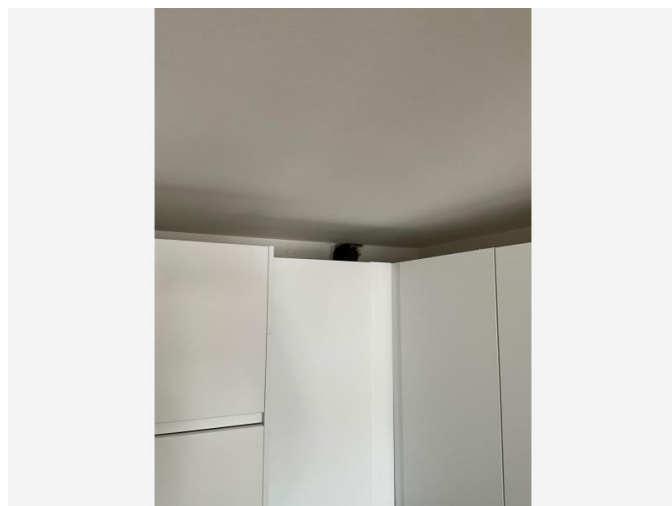
## Fiche 5: Appartement materialen rookgaskanalen

| Beschrijving | Notitie | Terug te vinden op plannen |
|---|---|---|
| Fiche 5: Appartement materialen rookgaskanalen | <p>In het appartement is een buis aanwezig waar de dampkap zal worden aangesloten.</p> <p>De buis in het appartement is niet asbestverdacht, het zou steeds nog kunnen dat er in de technische schacht andere materialen zijn gebruikt. Dit kan uitgesloten worden via aanvullend onderzoek bij opmaak van de gemene delen.</p> | Plan 1.3: Materialen van rookgaskanalen / stookketel |
