# Asbestinventarisatetest

Den Haaglaan 122, 2660 Antwerpen

Attestnummer : 20260316-000190.000

# Zone 1: Eengezinswoning

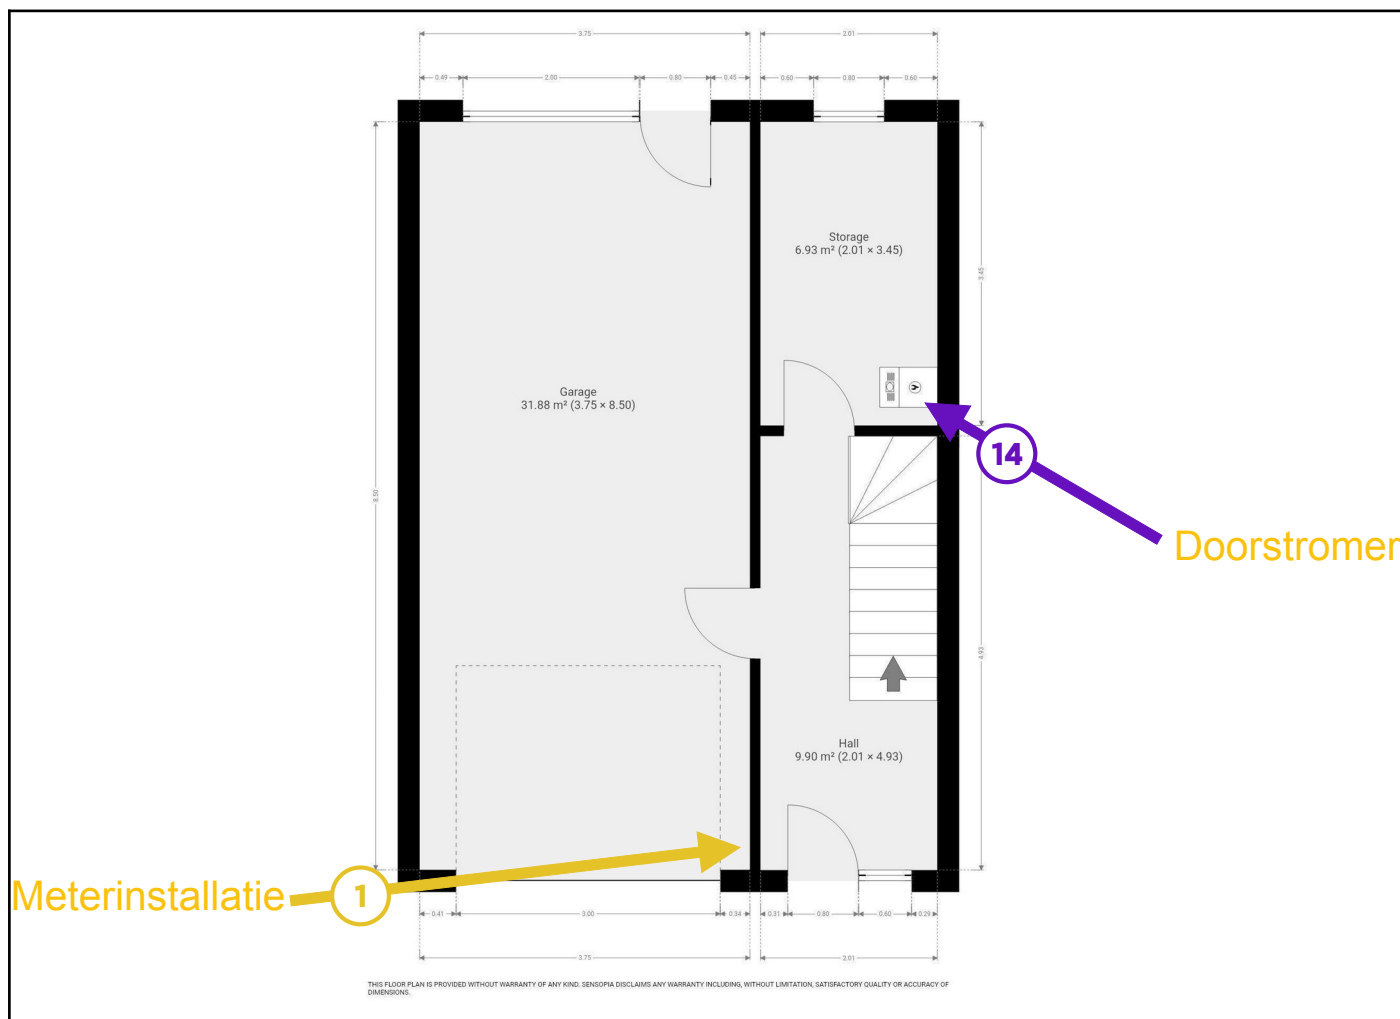
## Plan 1.5: V0 Stookinstallatie + bakeliet

Beschrijving	Type	Actie
1. Meterinfra (type Bakeliet)	Asbestmateriaal	Zorgvuldig beheren
14. Materialen aan de doorstromer (dichtingen, isolerend materiaal, ...)	Overige ruimte of materiaal	-

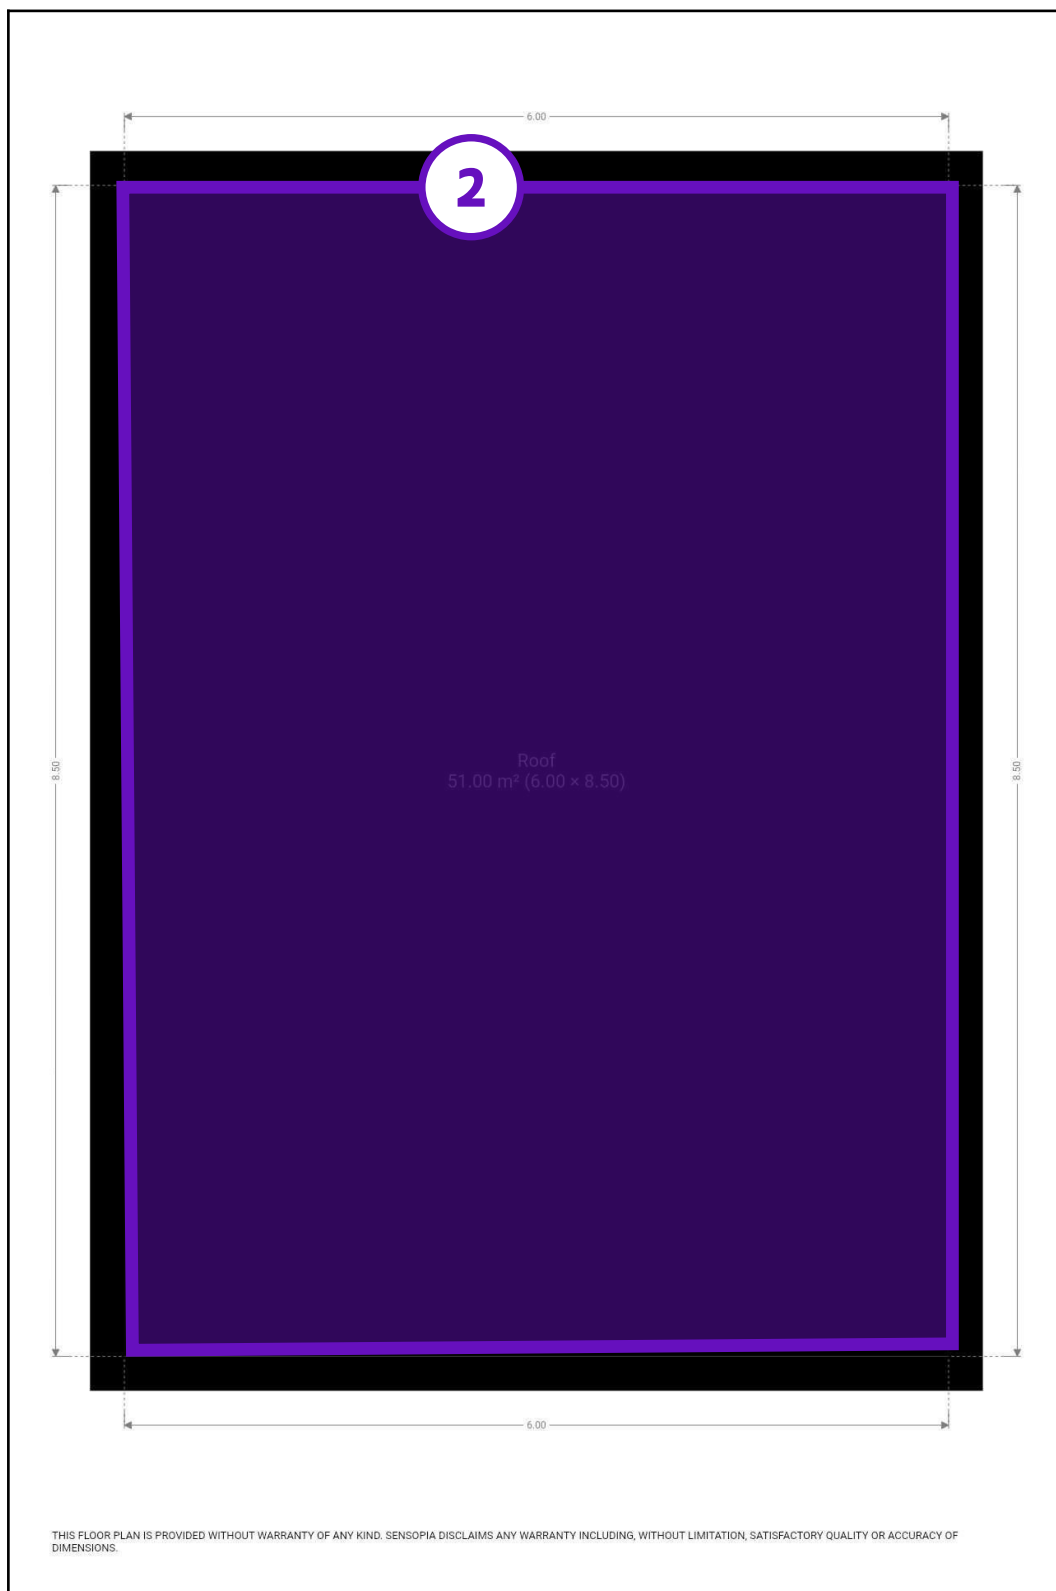
## Plan 1.16: Dakbekleding - beperking

2. Dakbedekking	Beperking	-
-----------------	-----------	---

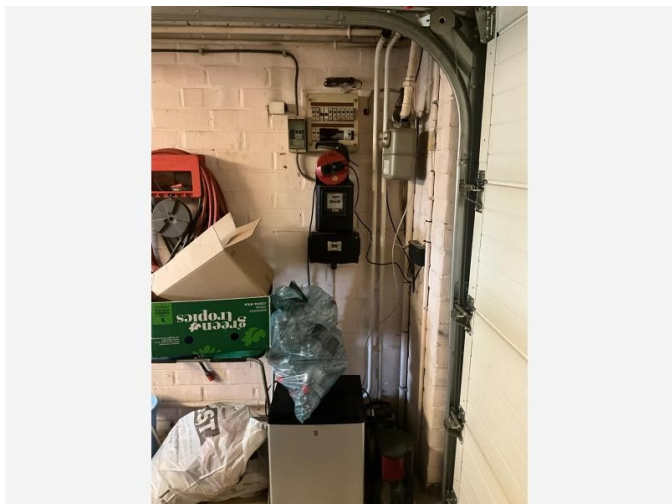
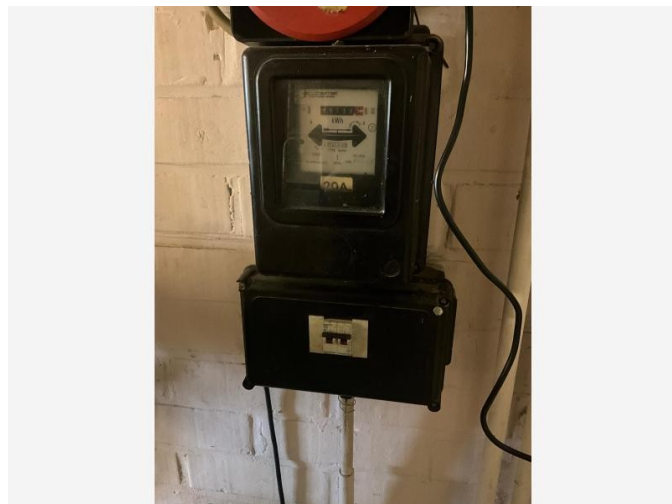
## Conclusie

Het asbestmateriaal valt onder de mijlpaal van 2040.

Zorgvuldig beheren

Eindbeoordeling materiaalrisico	Laag materiaalrisico en/of verlaagde kans op vezelvrijgave
---------------------------------	--

Gebondenheid	Categorie 1: hechtgebonden in oorsprong
Asbestsoort (vezeltype)	Crocidoliet aanwezig
Asbestconcentratie	Laag (< 50%)
Afschermingsgraad van het gehele materiaal	Geheel of deels vrij aan de binnenlucht, maar geen contact met binnenluchtstromen
Toestand van het materiaal	Onbeschadigd, niet verweerd

Beschrijving	Meterinfra (type Bakeliet)
Omgeving	Binnen
Primaire drager	Communicatie en elektrische infrastructuur en uitrusting
Asbestmateriaal	Plaat, paneel, tablet - Type Bakeliet
Bindmiddel van asbestmateriaal	Kunststof of -hars
Gebondenheid op basis van bindmiddel	Hecht
Hoeveelheid (oppervlakte - dikte - aantal)	<ul style="list-style-type: none"> <li>• 0,20 m<sup>2</sup> - 1,00 cm - 1 stuk</li> </ul>
Totaal volume	0,002 m <sup>3</sup>
Eenvoudig bereikbaar	Ja
Bevestigingswijze	<ul style="list-style-type: none"> <li>• Geschroefd</li> </ul>
Identificatiemethode	<p>De asbestdeskundige beoordeelt het materiaal als asbestverdacht en dus asbesthoudend, en dit zonder monstername.</p> <p>Motivatie: De monstername brengt andere schade aan dan schade die inherent is aan de monstername.</p>
Destructieve handeling voor identificatie	Nee
Opmerking	<p>Het is moeilijk te bepalen of de bakeliettoepassingen in de woning ook effectief asbesthoudend zijn (het kan ook gaan om de asbestvrije variant).</p> <p>Er werd geen monster genomen owv beschadiging aan een elektrisch gerelateerde toepassing, extra controle bij verwijdering van het verdacht materiaal. Vermoedelijk zullen de toepassingen verwijderd worden bij aanpassing van het elektriciteitsnetwerk.</p>

- Zorg voor een veilig beheer. Vermijd het beschadigen van het asbestmateriaal. Controleer de toestand jaarlijks op wijzigingen.
- Voer bijkomende staalname(s) uit.

- Eenvoudige handelingen: mag via doe-het-zelf of door werknemer(s) met opleidingsattest eenvoudige handelingen  
Als dit materiaal verwijderd kan worden zonder het te breken, te beschadigen... , dan mag met dit met eenvoudige handelingen. Vermijd stofvorming en stofverspreiding op elk moment van de werken. Bevochtig of fixeer het materiaal.

Het gebruik van sneldraaiende werktuigen (boormachine, slijpschijf, hogedrukreiniger...) is verboden.

Zorg voor gepaste persoonlijke beschermingsmiddelen: minimaal FFP3-mondmasker (EN 149), wegwerpoverall met kap (minimaal Cat III, type 5/6), wegwerphandschoenen en overschoenen of afspoelbaar schoeisel

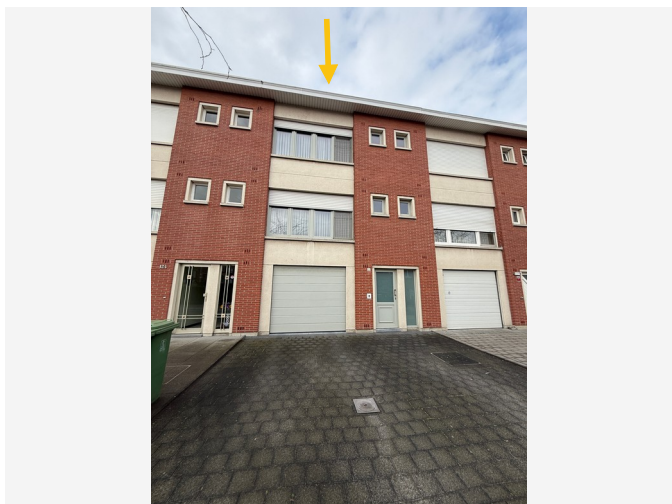
**Reden:** Het te onderzoeken materiaal situeert zich hoger dan 3,50 m te rekenen vanaf een veilige ondergrond

**Uitleg van de asbestdeskundige:** Het dak is niet veilig te betreden vanuit of vanaf het inspectiegebied met de standaard uitrusting. In het geval van werken of renovatie is aanvullend onderzoek aangewezen, dit kan met behulp van een drone of hoogtewerker.

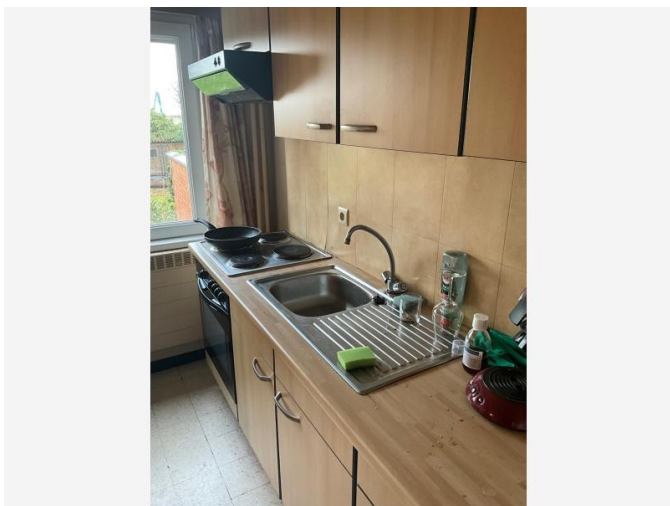
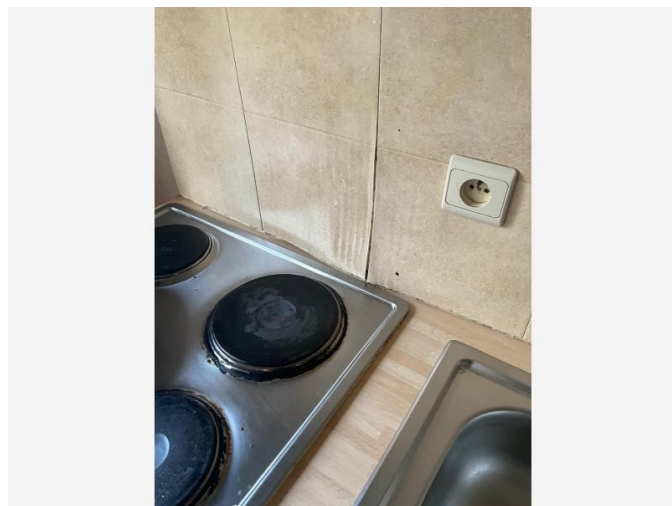
Oude tegels/ wandbekledingen kunnen mogelijk verlijmd zijn met asbesthoudende materialen.

Onder de huidige bekledingen kunnen nog restanten aanwezig zijn van oude materialen of lijmlagen.

Bij verwijdering kan verder destructief of aanvullend onderzoek hierover uitsluitsel geven.

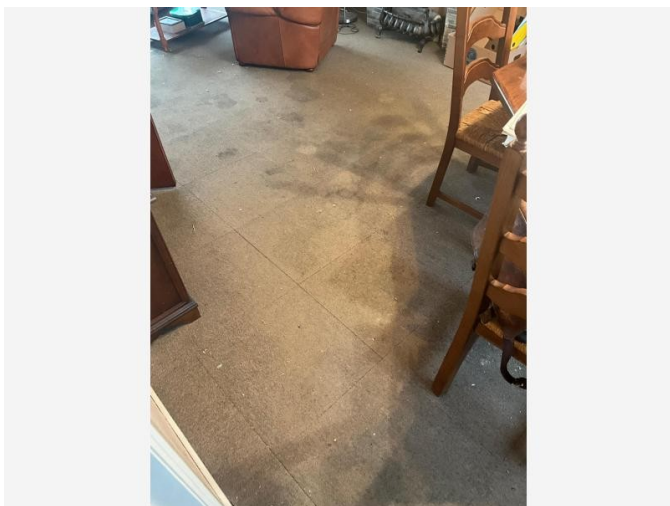
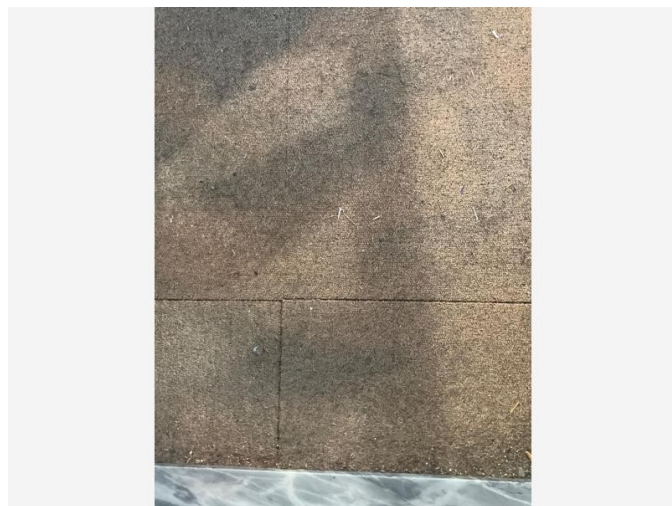
Oude tapijtvloeren kunnen mogelijk verlijmd zijn met asbesthoudende materialen.

Onder de huidige vloeren kunnen nog restanten aanwezig zijn van oude vloeren.

Bij verwijdering kan verder destructief of aanvullend onderzoek hierover uitsluitsel geven.

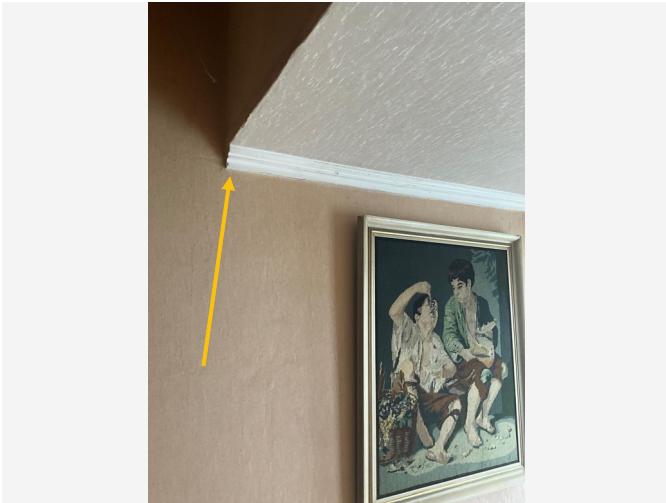
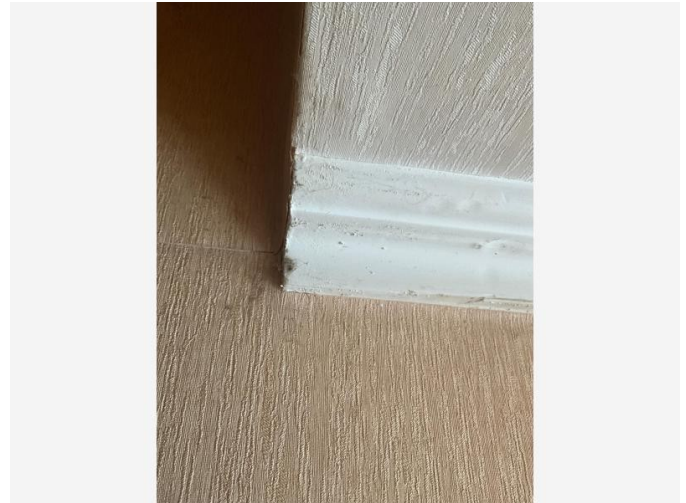
De kroonlijst in de inkomhal is vervaardigd uit een foamderivaat en hierdoor niet verdacht.

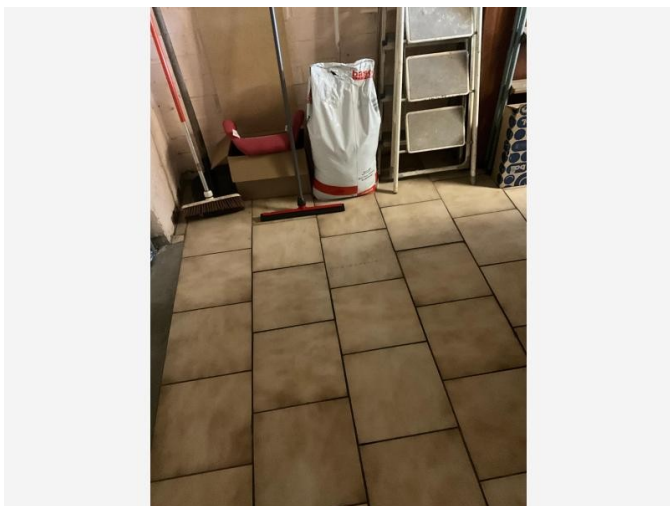
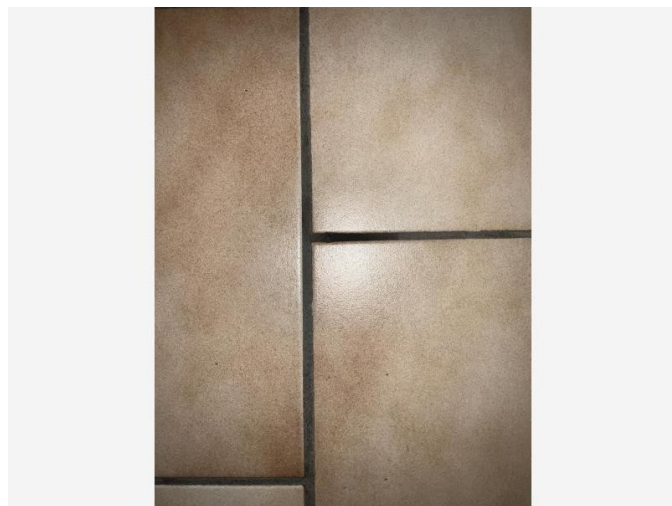
Oude tegels/ vloeren kunnen mogelijk verlijmd zijn met asbesthoudende materialen.

Onder de huidige vloeren kunnen nog restanten aanwezig zijn van oude vloeren.

Bij verwijdering kan verder destructief of aanvullend onderzoek hierover uitsluitsel geven.

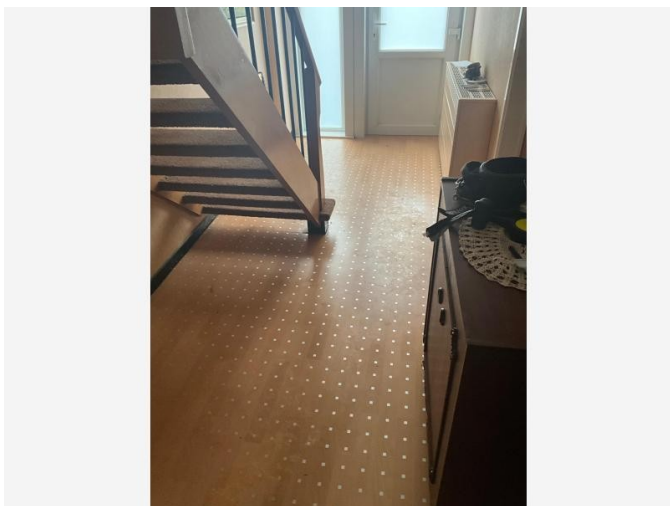
Oude vinylvloeren kunnen mogelijk verlijmd zijn met asbesthoudende materialen.

Onder de huidige vloeren kunnen nog restanten aanwezig zijn van oude vloeren.

Bij verwijdering kan verder destructief of aanvullend onderzoek hierover uitsluitsel geven.

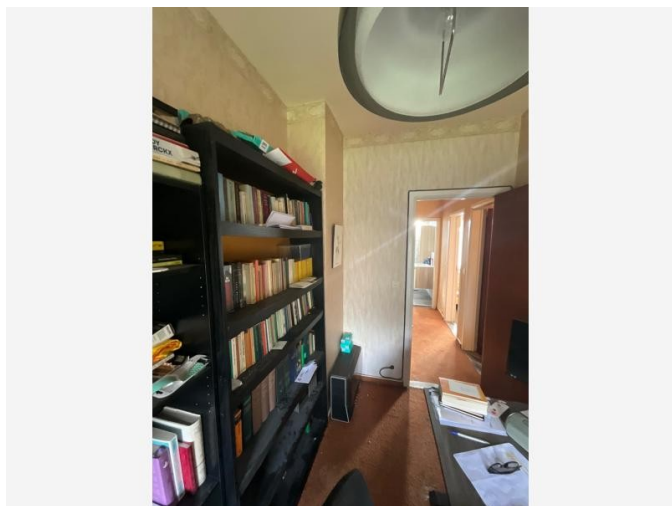
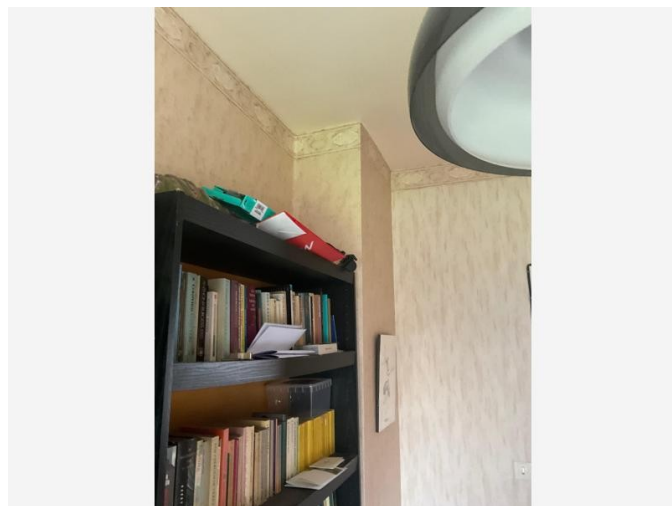
Technische koker kan mogelijk asbesthoudende afvoerbuizen bevatten. De koker is afgesloten en valt niet onder het 'niet-destructief onderzoek'. Bij renovatie van het gebouw is een bijkomend onderzoek aan te raden.

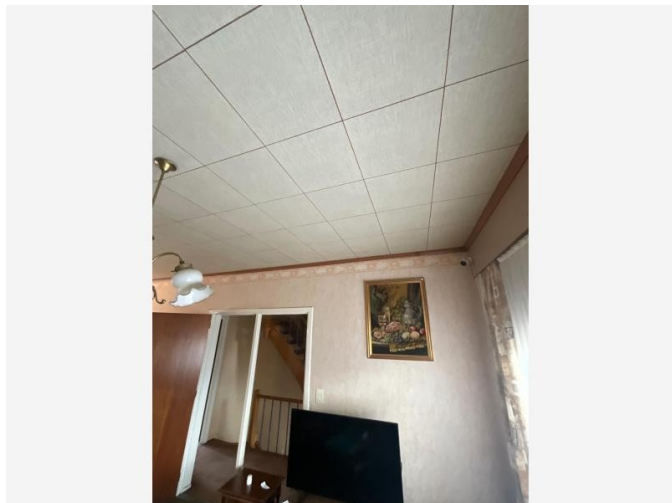
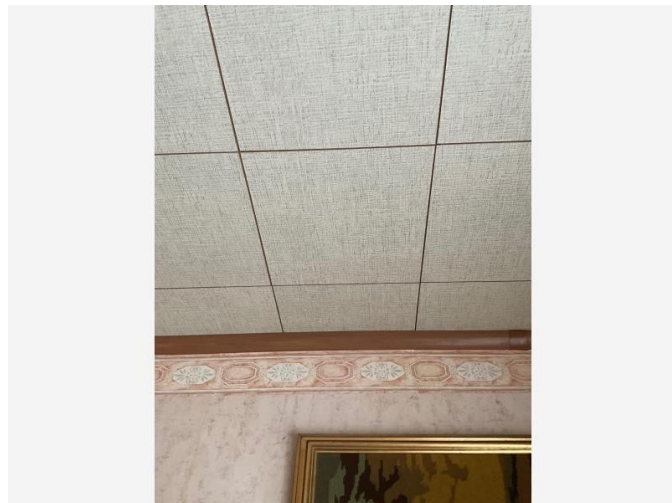
Sommige plafonds zijn afgewerkt met valse plafonds in plaatmateriaal. Het is niet duidelijk of er pleisterwerk aanwezig is achter deze valse plafonds, het is aangewezen om bijkomend onderzoek uit te voeren bij werken.

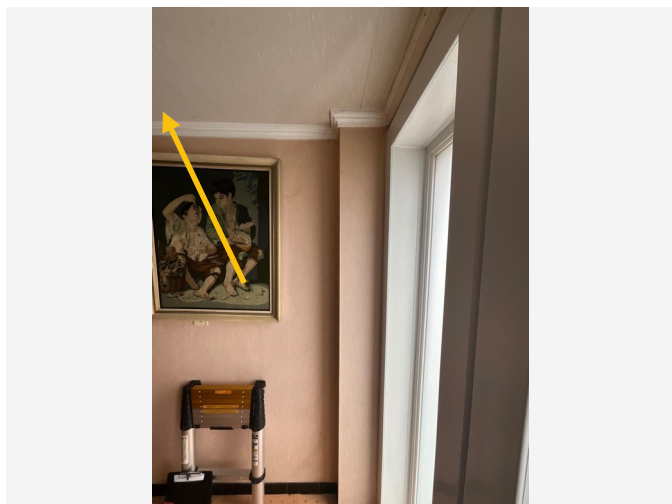
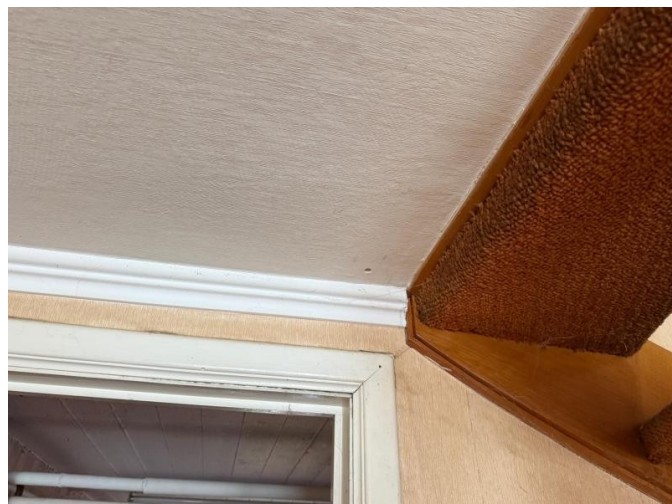
## Fiche 10: Pleisterwerk plafond

Geen asbest

#	Type	Referentie	Resultaat
10.1	Mengmonster	Mm02	Geen asbest

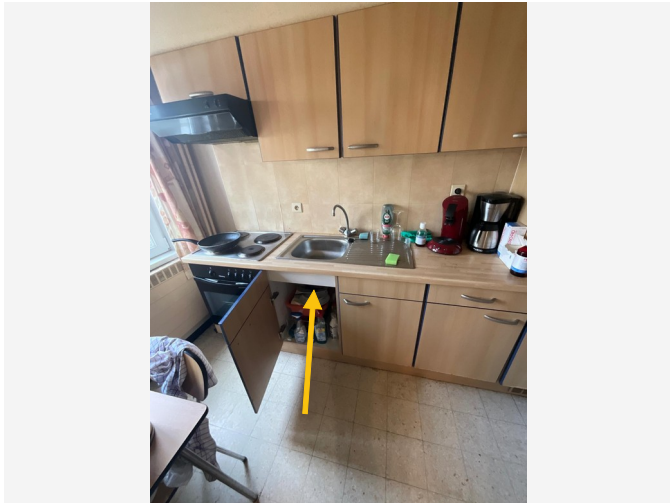
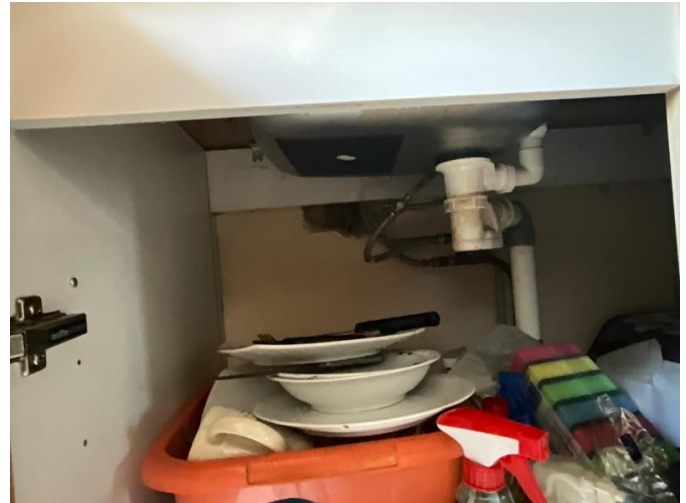
## Fiche 11: Ontdreunplaat (Keuken)

Geen asbest

#	Type	Referentie	Resultaat
11.1	Puntmonster	Mm04	Geen asbest

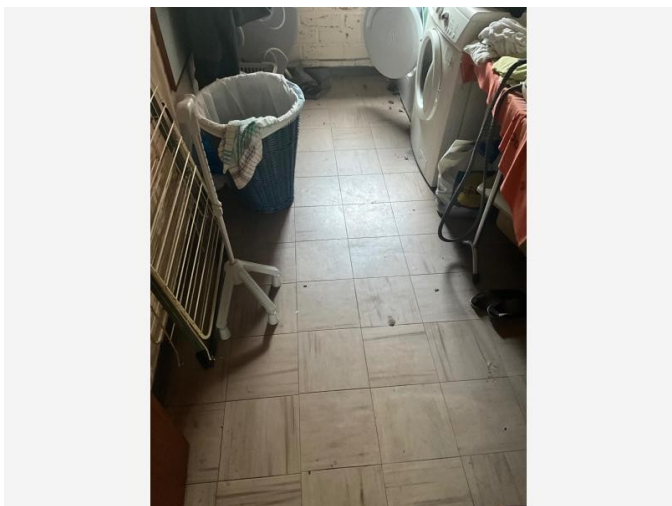
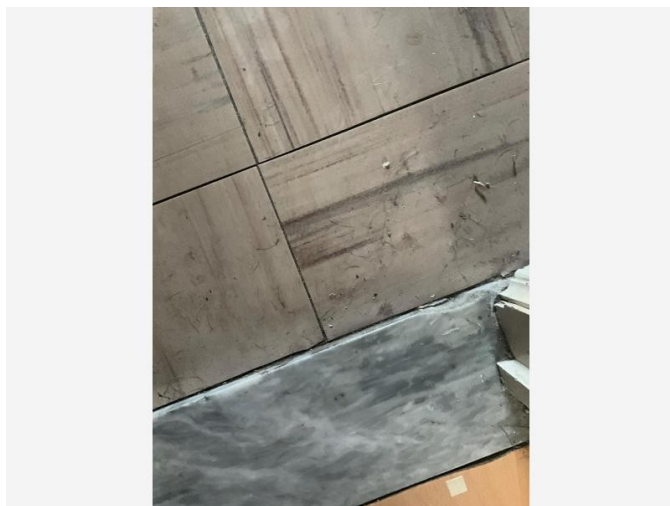
## Fiche 12: Vinyltegel (Stookplaats)

Geen asbest

#	Type	Referentie	Resultaat
12.1	Puntmonster	Mm03	Geen asbest

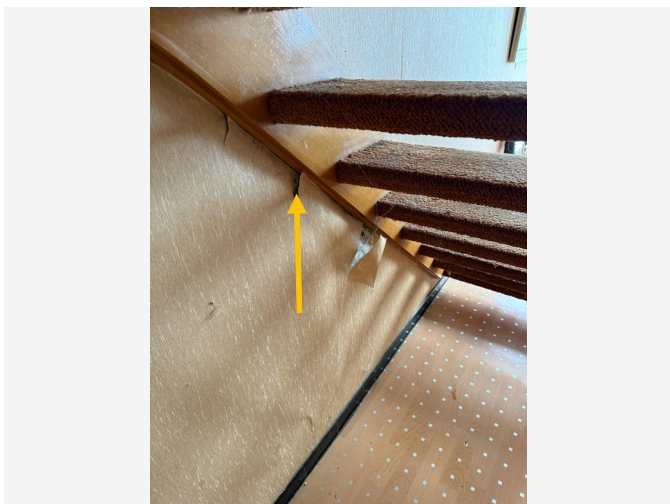
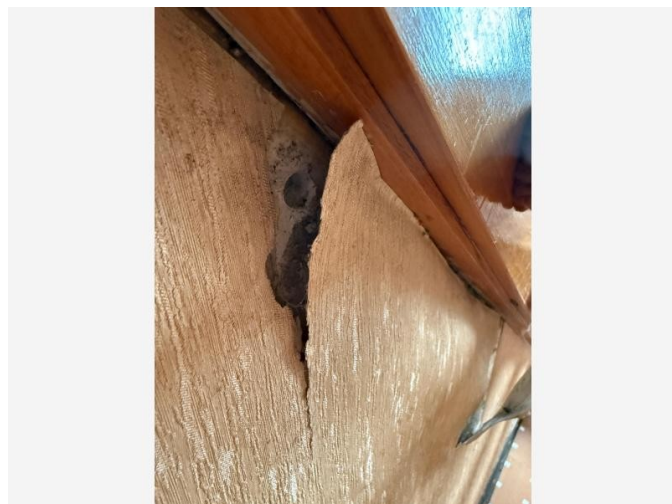
Geen asbest

#	Type	Referentie	Resultaat
13.1	Mengmonster	Mm01	Geen asbest
