Asbestinventarisatetest

Leeuwerikstraat 32, 2018 Antwerpen
Gemeenschappelijke delen

Attestnummer : 20260401-000298.000

Uitgegeven op : 01.04.2026

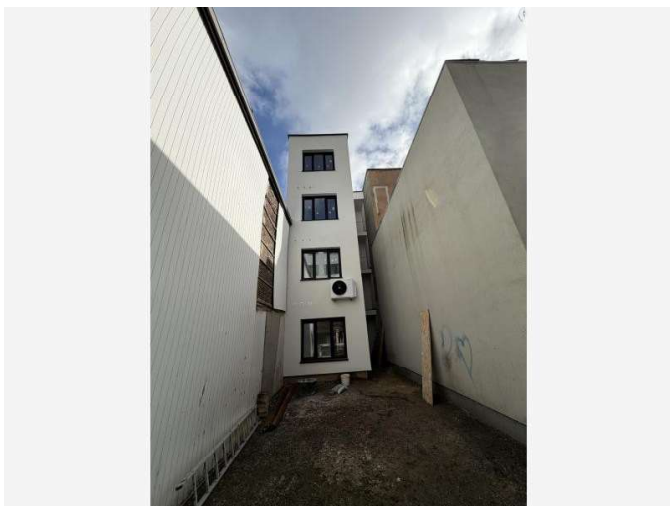
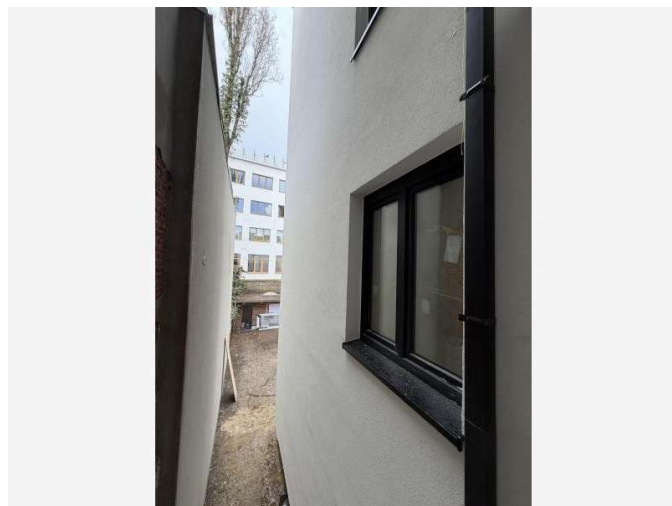
Informatie over een niet-asbestverdacht materiaal

De achtergevel is tijdens de totaalrenovatie van het gebouw voorzien van isolatie en crepi. Factuur materiaal opgeladen als bewijsdocument.

Basis voor advies	Beoordeling op basis van een bewijsdocument.
-------------------	--

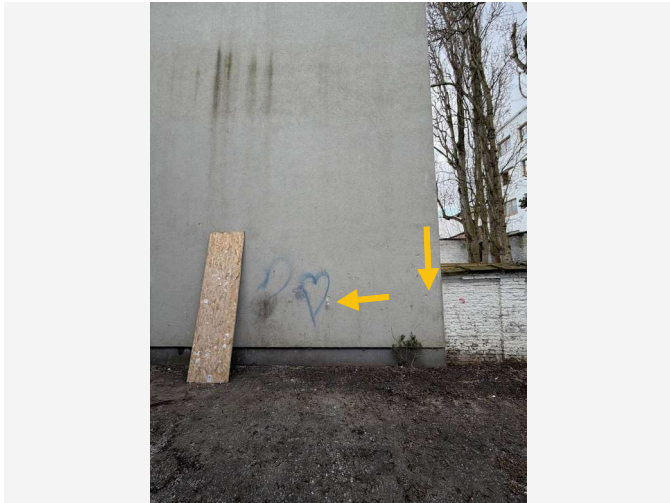
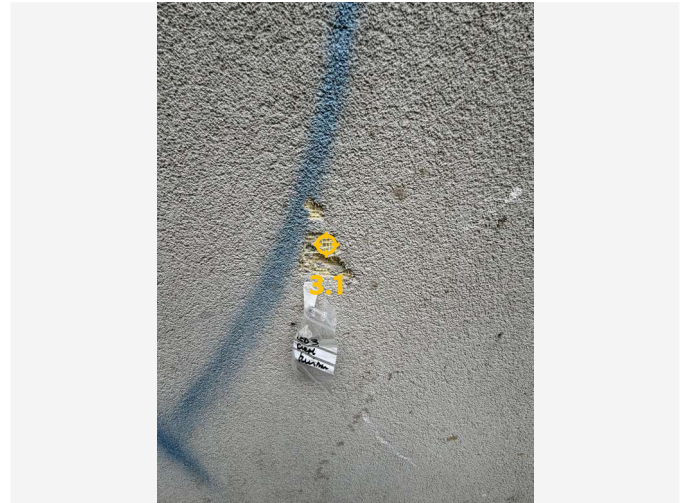
Fiche 3: Crepi muur linkse buur

Geen asbest

#	Type	Referentie	Resultaat
3.1	Mengmonster	LDG3	Geen asbest

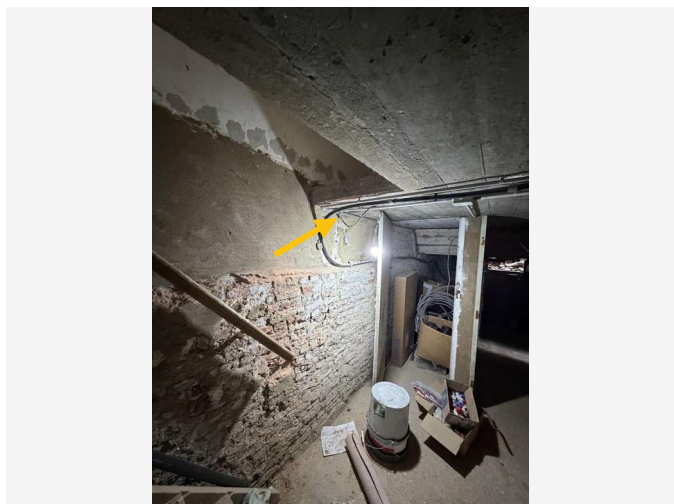
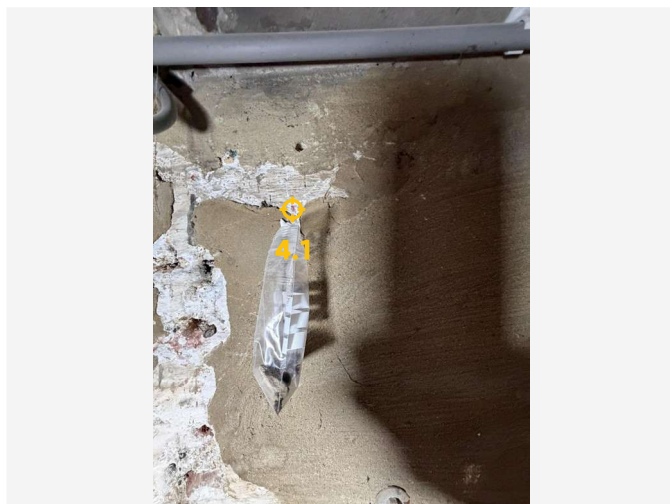
Geen asbest

#	Type	Referentie	Resultaat
4.1	Mengmonster	LGD5	Geen asbest

Beschrijving	Cementbepleistering muren kelder
Omgeving	Binnen
Primaire drager	Binnenwand
Bindmiddel van materiaal	Cement
Gebondenheid op basis van bindmiddel	Hecht
Hoeveelheid (gewicht - aantal)	<ul style="list-style-type: none">• 200,00 kg - 1 stuk
Totaal gewicht	200,00 kg
Identificatiemethode	Een monstername door de asbestdeskundige met laboanalyse door een asbestlabo.
Destructieve handeling voor identificatie	Nee
Opmerking	Deze oppervlakte, volumes en gewichten zijn niet gemeten, maar geschat op basis van een benadering van het aanwezige cementpleisterwerk op de tuilmuren. De opgegeven hoeveelheden mogen niet gebruikt worden als maatstaf van heffing.

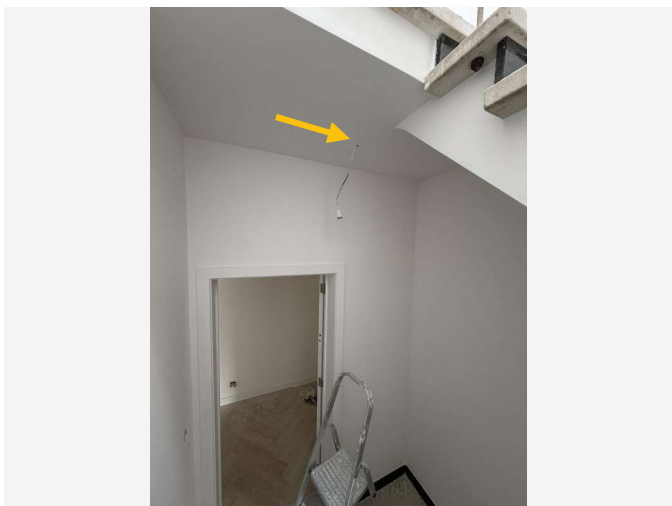
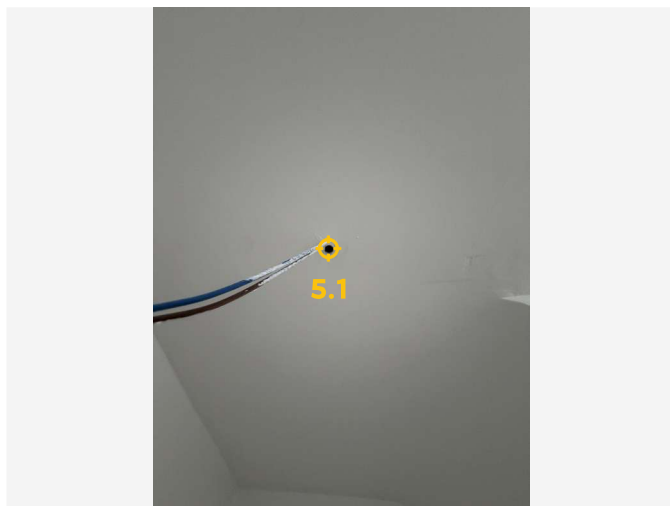
Fiche 5: Afwerklaag plafonds in gips

Geen asbest

#	Type	Referentie	Resultaat
5.1	Mengmonster	LGD6	Geen asbest

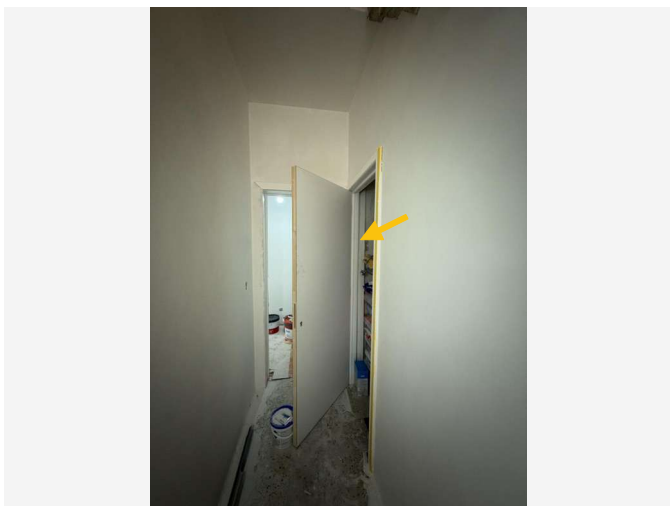
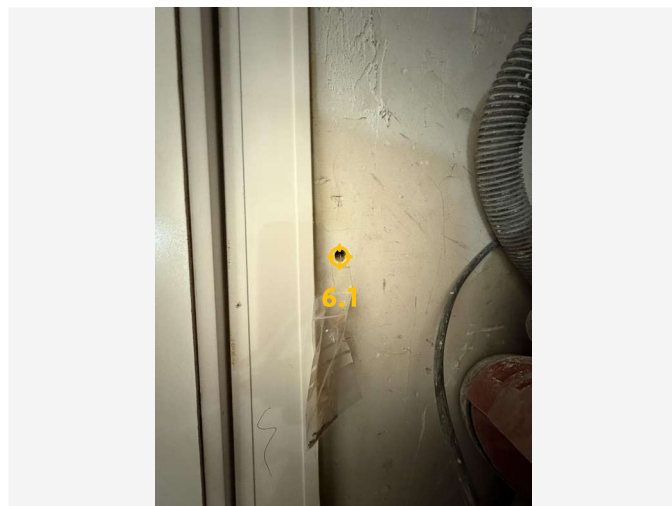
Fiche 6: Afwerklaag muren in gips

Geen asbest

#	Type	Referentie	Resultaat
6.1	Mengmonster	LGD1	Geen asbest

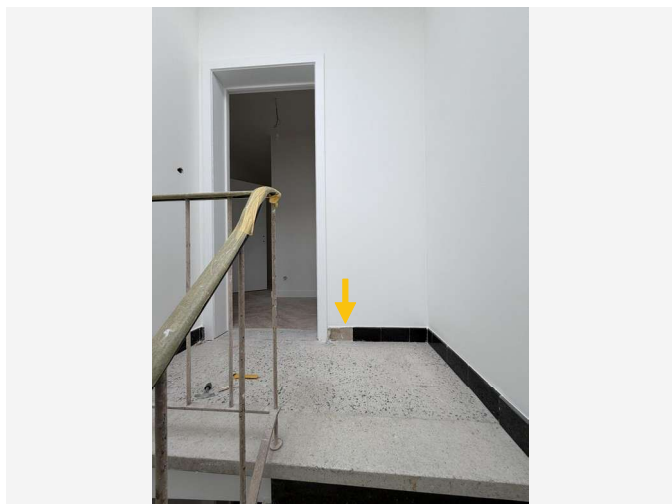
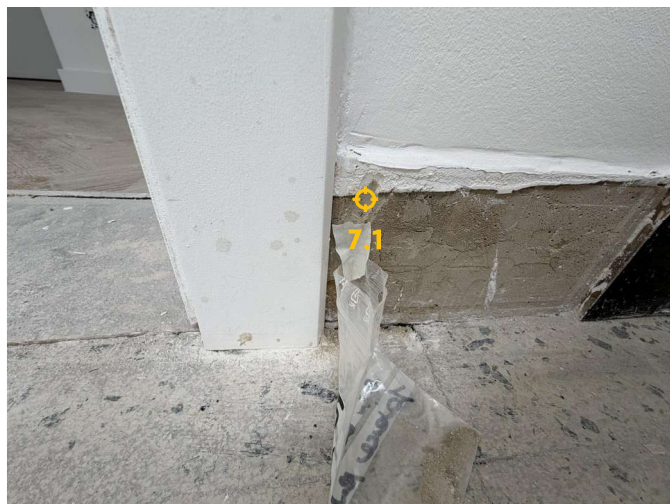
Geen asbest

#	Type	Referentie	Resultaat
7.1	Mengmonster	LGD7	Geen asbest

Beschrijving	Lijm laag onder faience plinten
Omgeving	Binnen
Primaire drager	Vloer
Bindmiddel van materiaal	Lijm
Gebondenheid op basis van bindmiddel	Hecht
Hoeveelheid (oppervlakte - dikte - aantal)	• 1,00 m ² - 0,50 mm - 1 stuk
Totaal volume	< 0,001 m ³
Identificatiemethode	Een monsternamen door de asbestdeskundige met laboanalyse door een asbestlabo.
Destructieve handeling voor identificatie	Nee
Opmerking	De hoeveelheid is een zo nauwkeurig mogelijke opmeting, waar evenwel kleine afwijkingen op mogelijk zijn.

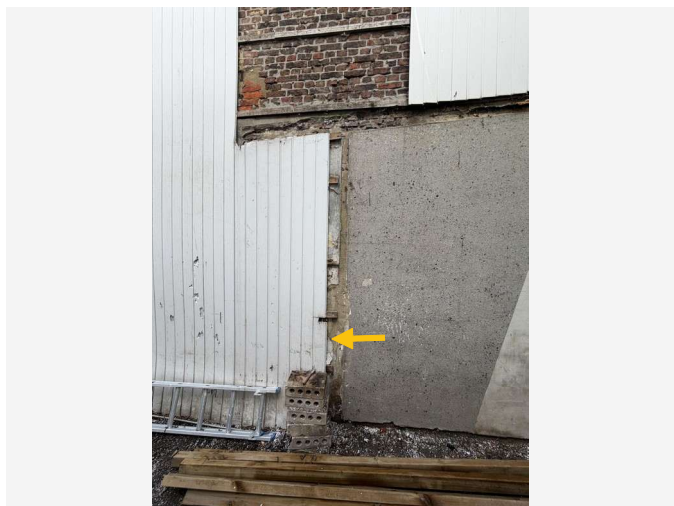
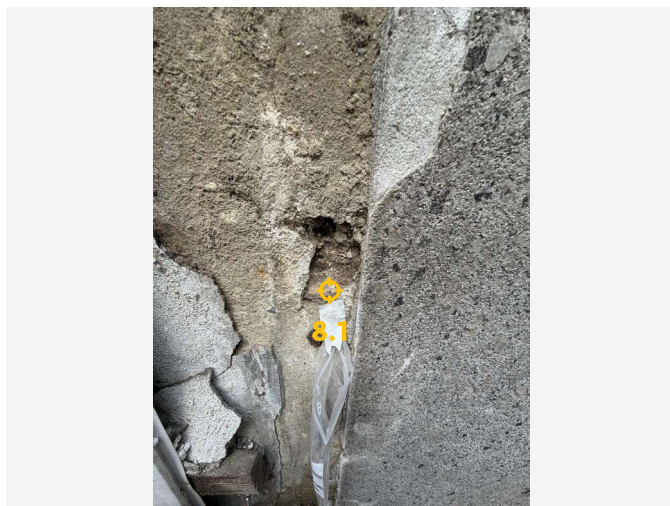
Fiche 8: Cementbepleistering tuinmuren

Geen asbest

#	Type	Referentie	Resultaat
8.1	Mengmonster	LGD2	Geen asbest

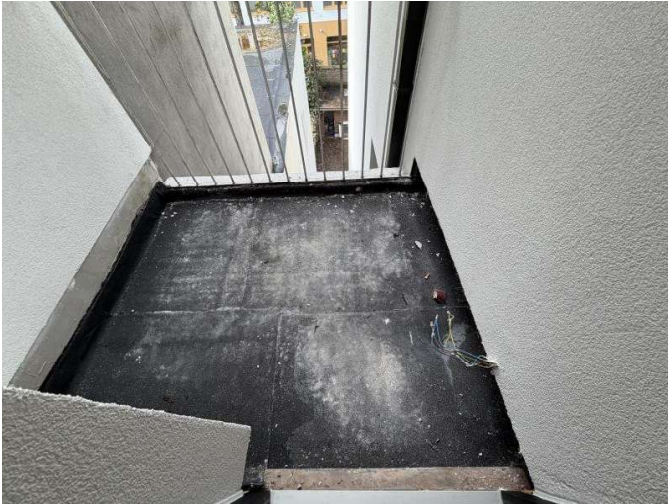
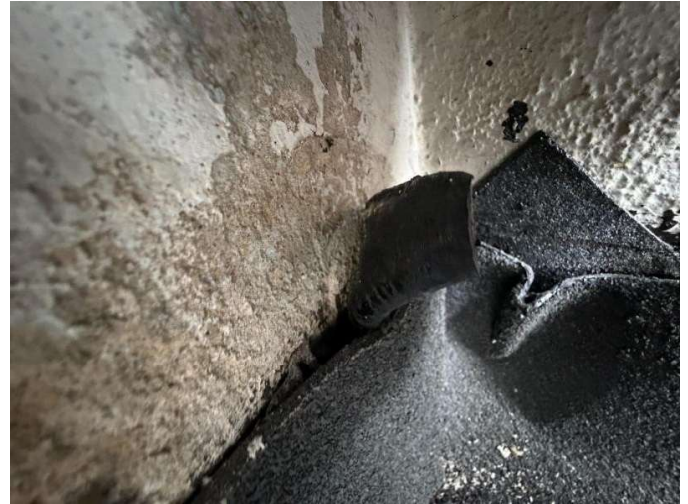
Fiche 9: Roofing plat dak + terrassen appartementengebouw

Geen asbest

Beschrijving	Roofing plat dak + terrassen appartementsgebouw
Omgeving	Buiten
Primaire drager	Plat dak
Bindmiddel van materiaal	Bitumen (roofing, teer, asfalt)
Gebondenheid op basis van bindmiddel	Hecht
Hoeveelheid (oppervlakte - aantal)	• 90,00 m ² - 1 stuk
Totale oppervlakte	90,00 m ²
Identificatiemethode	De asbestdeskundige gebruikt een bewijsdocument andere dan een bestaande laboanalyse, met bevestiging door vaststelling en expertise en dit zonder monstername.
Destructieve handeling voor identificatie	Nee
Opmerking	<p>Het dak is tijdens de totaalrenovatie van het gebouw geïsoleerd en voorzien van nieuwe roofing. Factuur materiaal opgeladen als bewijsdocument. De hoeveelheid is een zo nauwkeurig mogelijke opmeting, waar evenwel kleine afwijkingen op mogelijk zijn.</p> <p>Controle en staalname van eventuele onderliggende lagen is enkel mogelijk mits uitbreiding naar een aanvullend destructief onderzoek.</p>

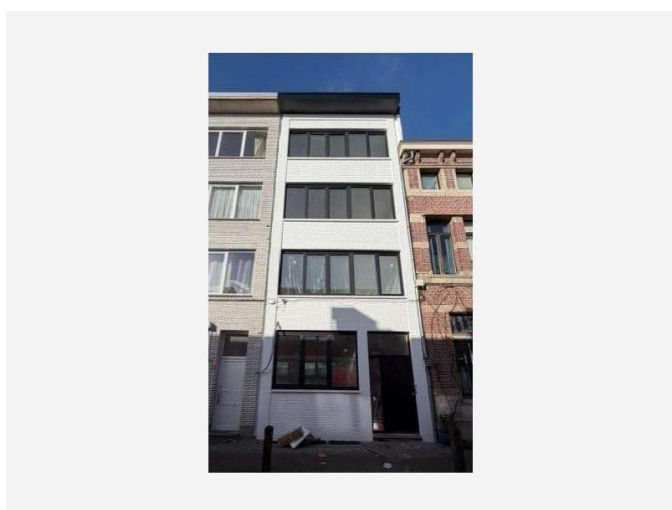
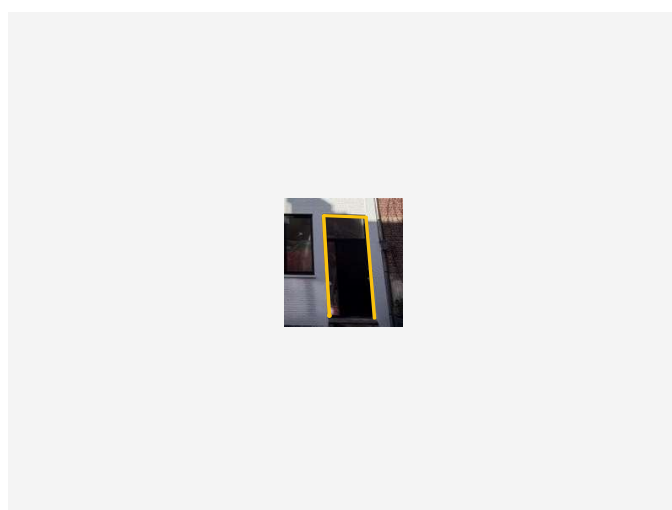
Beschrijving	Notitie	Terug te vinden op plannen
Fiche 10: Silicone aan nieuw buitenschrijnwerk	Het buitenschrijnwerk is nieuw en is en afgekit met silicone. Dit is niet asbestverdacht.	-
