# Asbestinventarisatetest

Boudewijnsstraat 99/201, 2018 Antwerpen

Attestnummer : 20260405-000036.000

Uitgegeven op : 05.04.2026

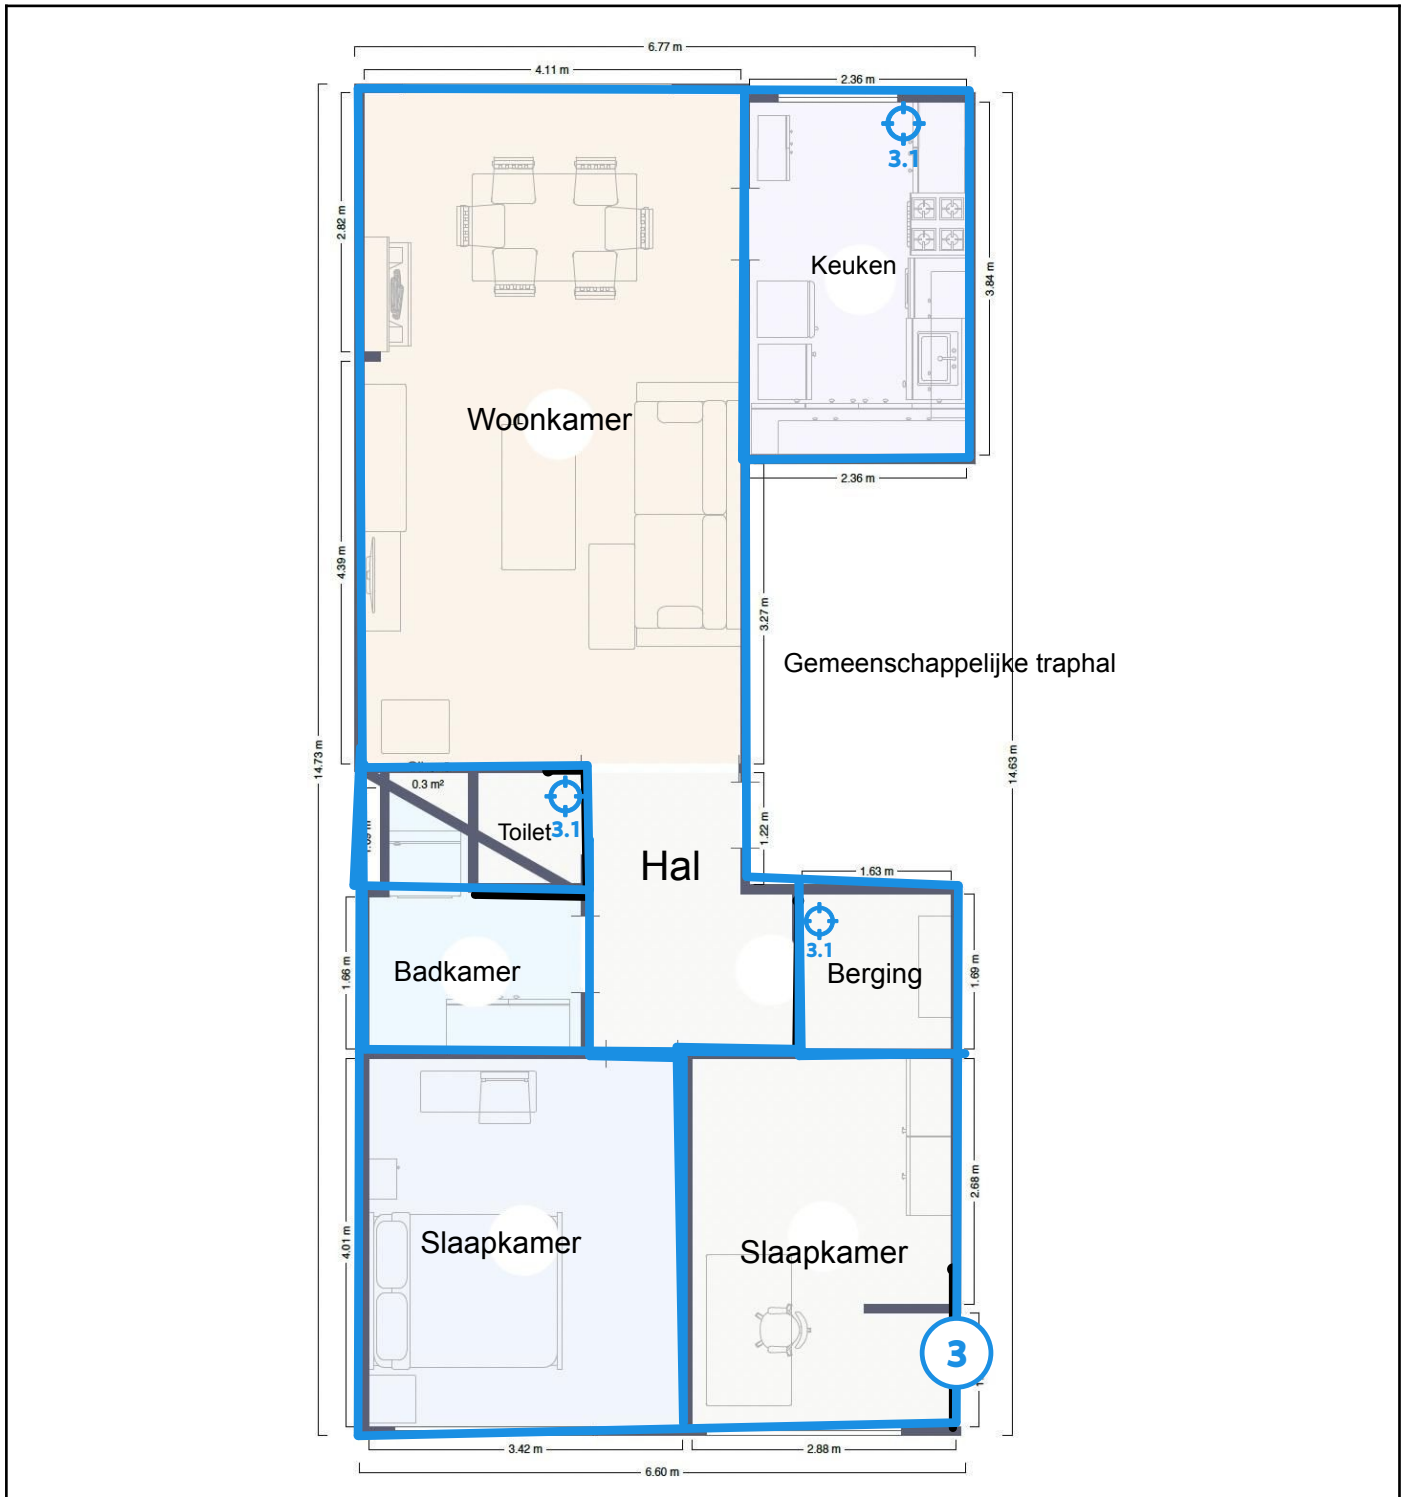
# Plan 1.1: V+2 Pleisterwerk wanden

Beschrijving	Type	Actie
3. V+2 Pleisterwerk wanden	Geen asbest	-

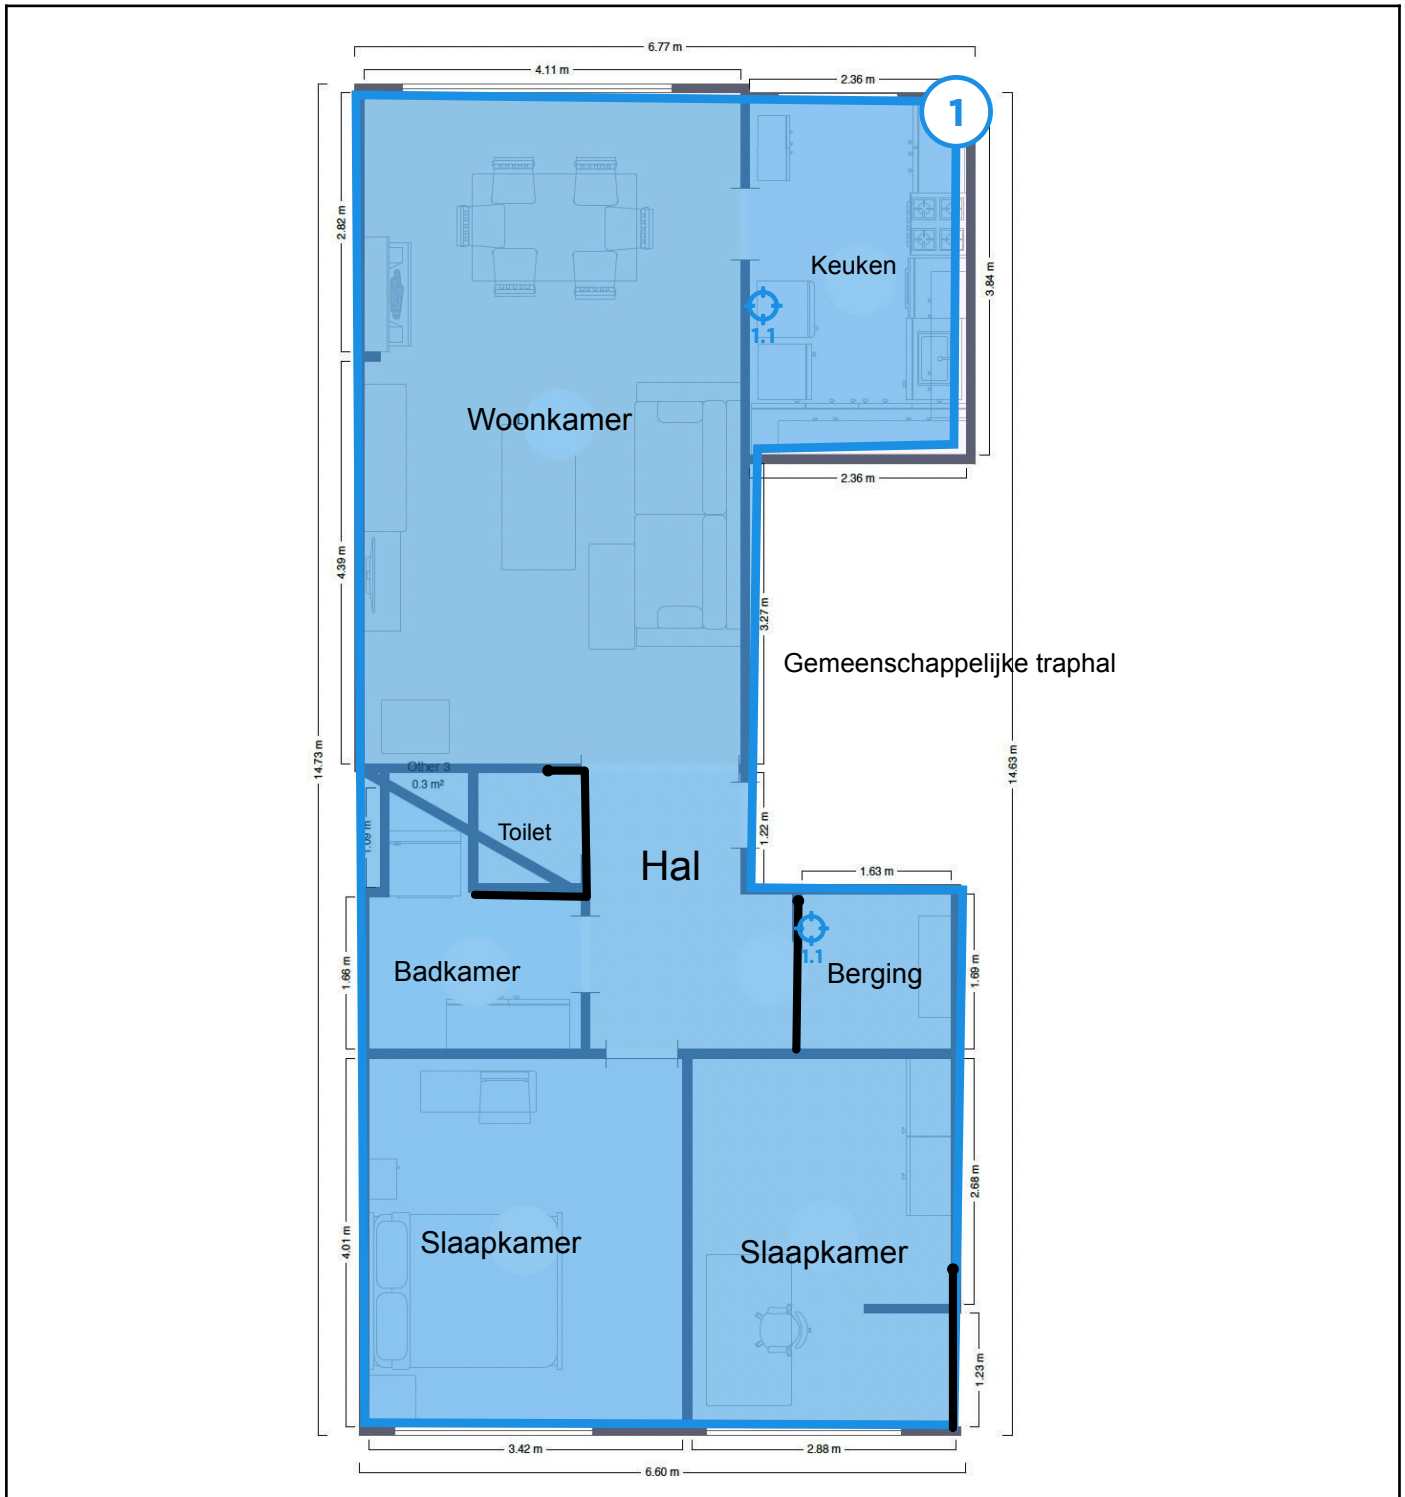
## Plan 1.2: V+2 Pleisterwerk plafond

Beschrijving	Type	Actie
1. V+2 Pleisterwerk plafond	Geen asbest	-

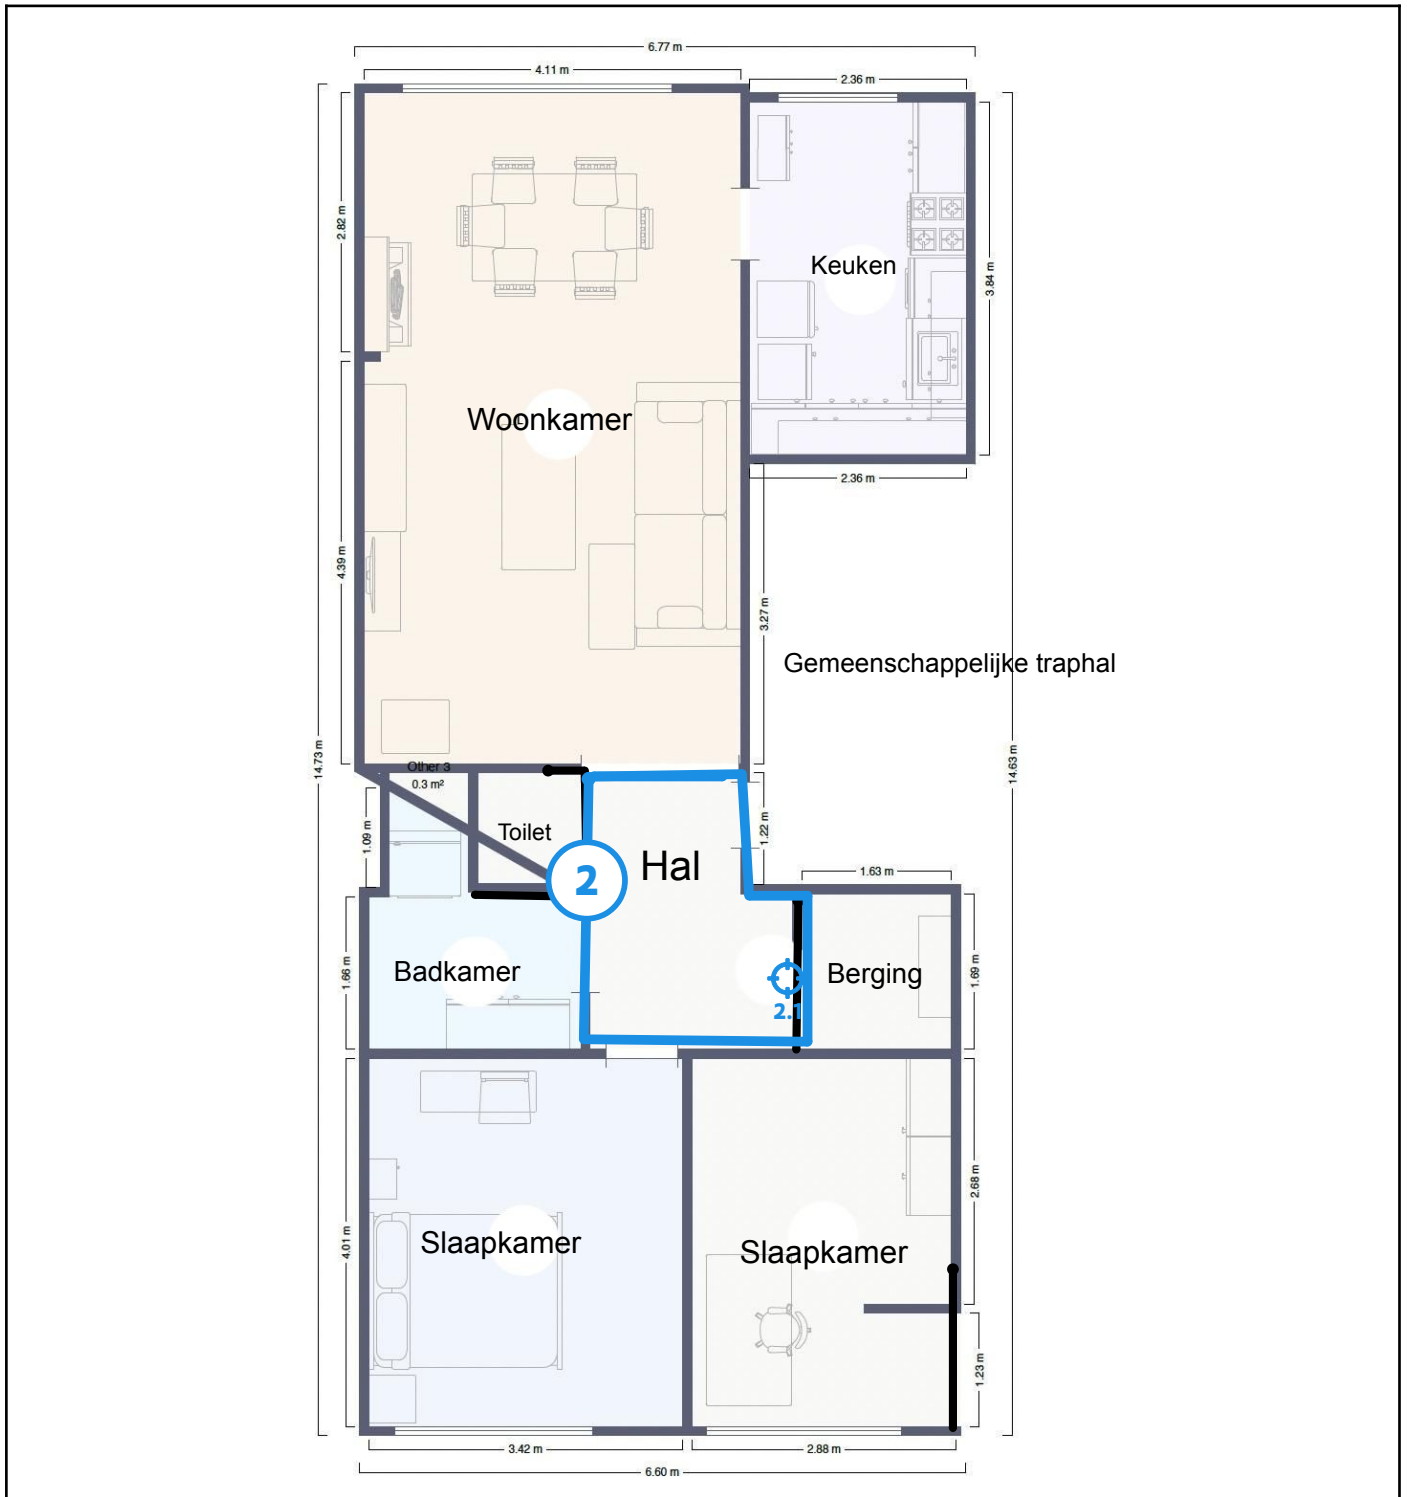
# Plan 1.3: V+2 Hal sierlijst

Beschrijving	Type	Actie
2. Hal sierlijst	Geen asbest	-

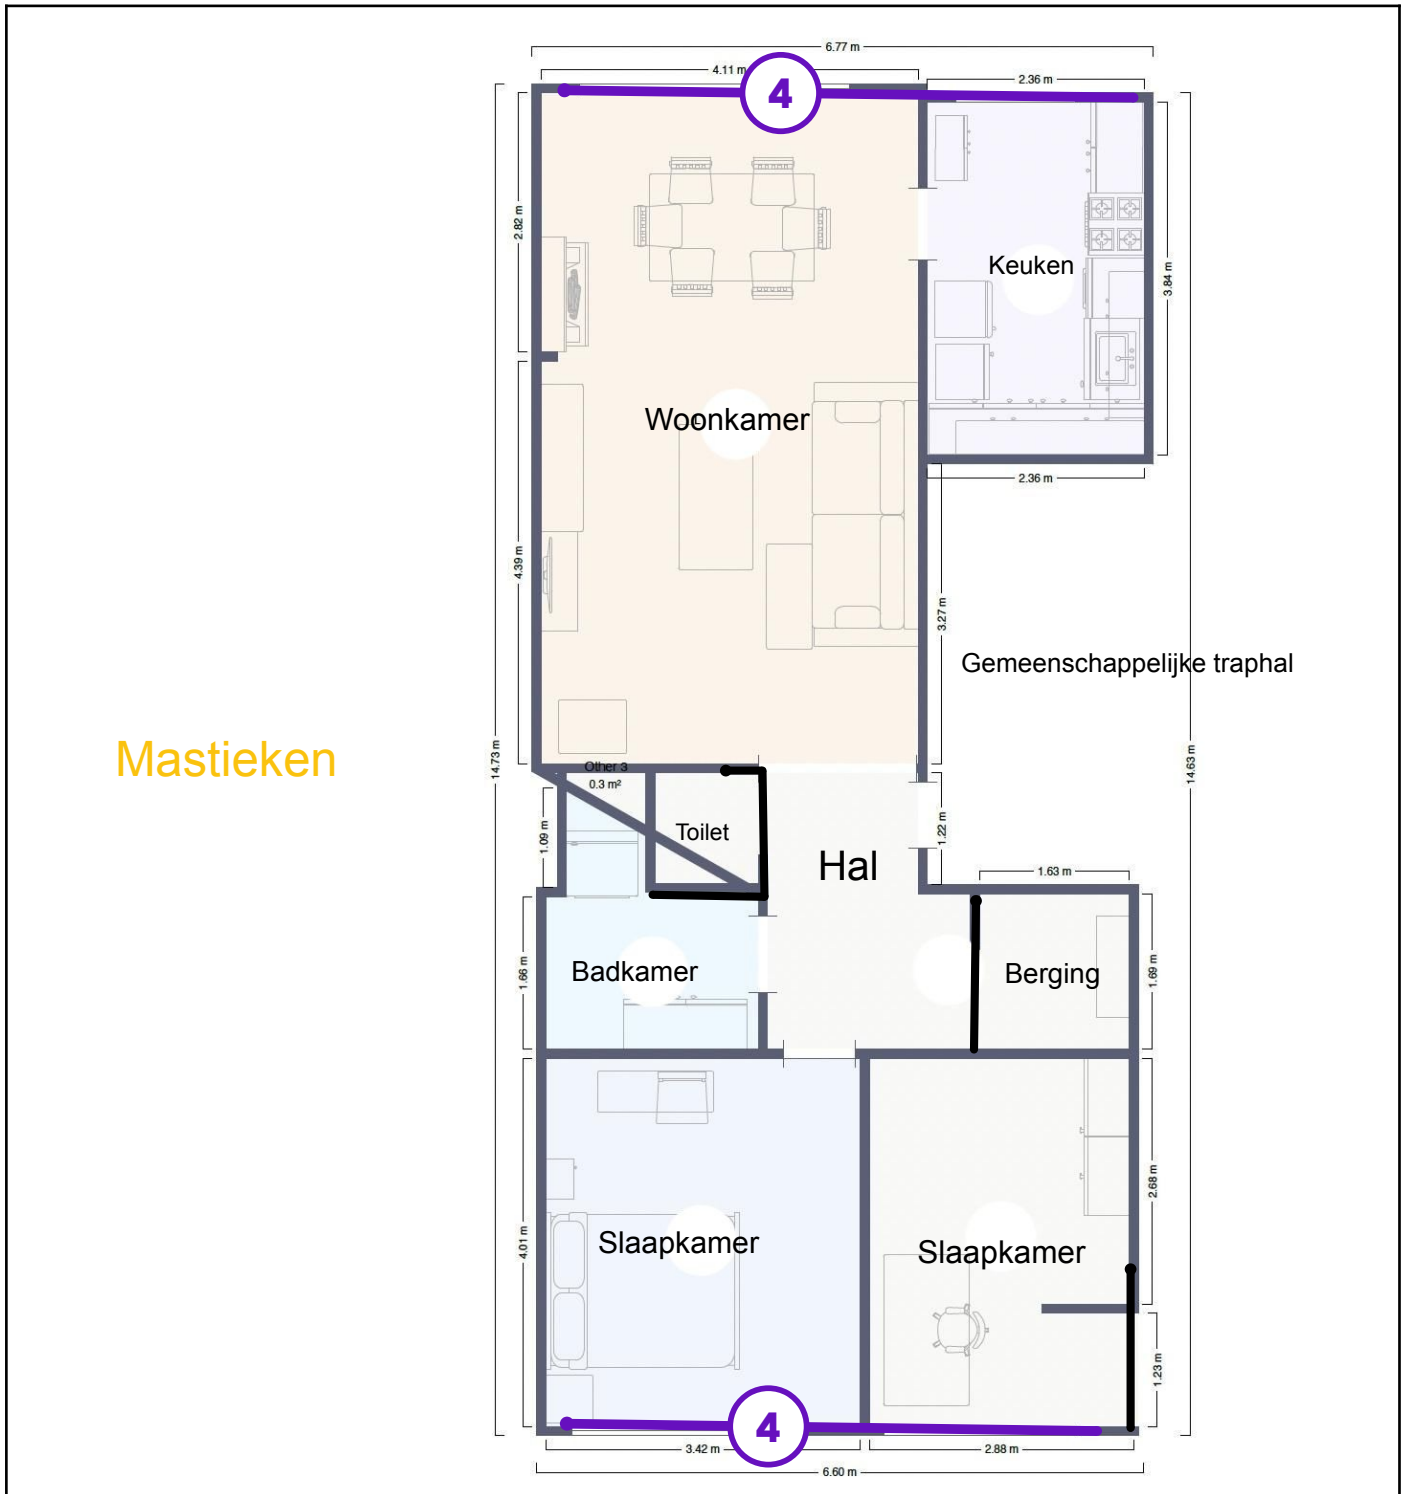
## Plan 1.4: V+2 Mastieken/ kitwerken

Beschrijving	Type	Actie
4. V+2 Mastieken/ kitwerken	Overige ruimte of materiaal	-

Geen asbest

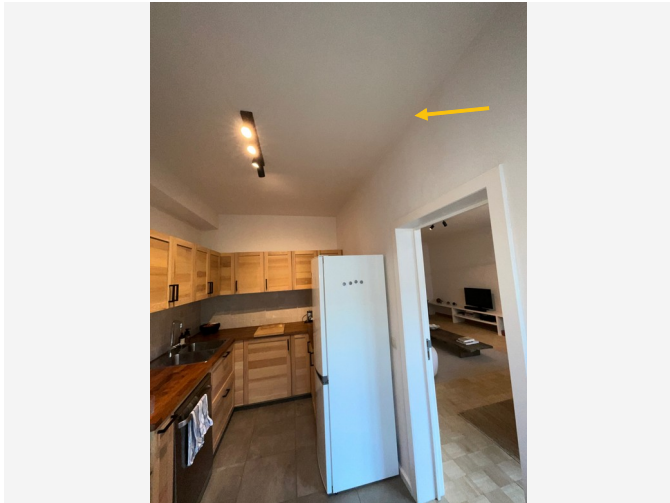
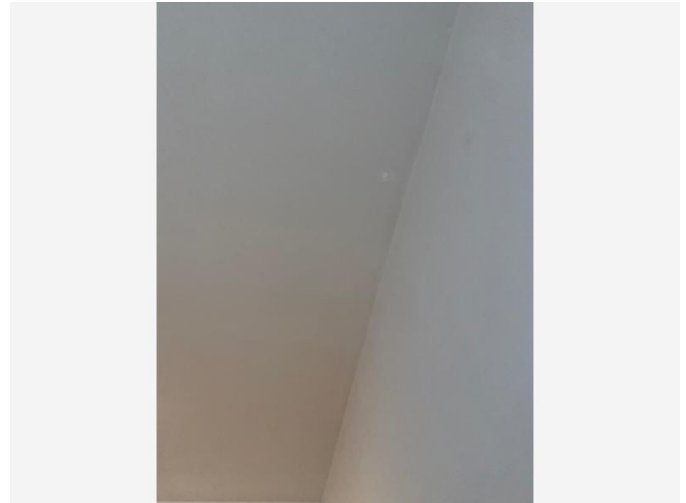
# Fiche 1: V+2 Pleisterwerk plafond

Geen asbest

#	Type	Referentie	Resultaat
1.1	Mengmonster	MM02	Geen asbest

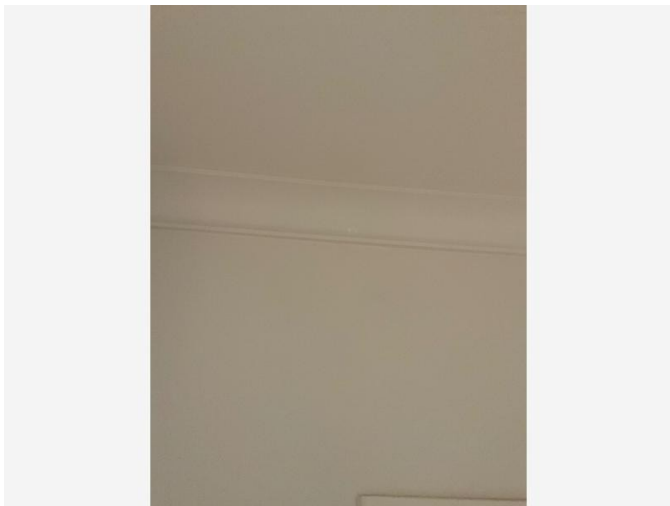
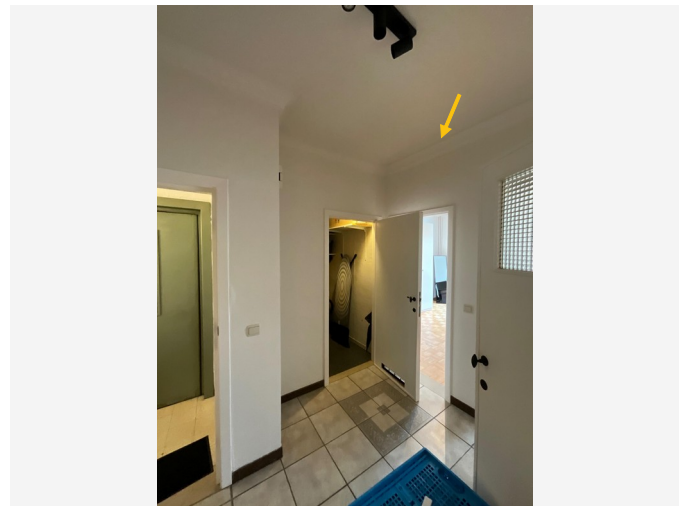
Geen asbest

#	Type	Referentie	Resultaat
2.1	Puntmonster	Mmo3	Geen asbest

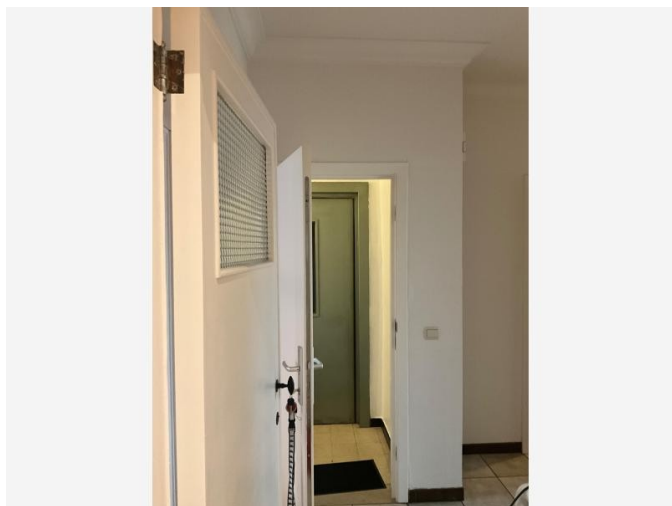
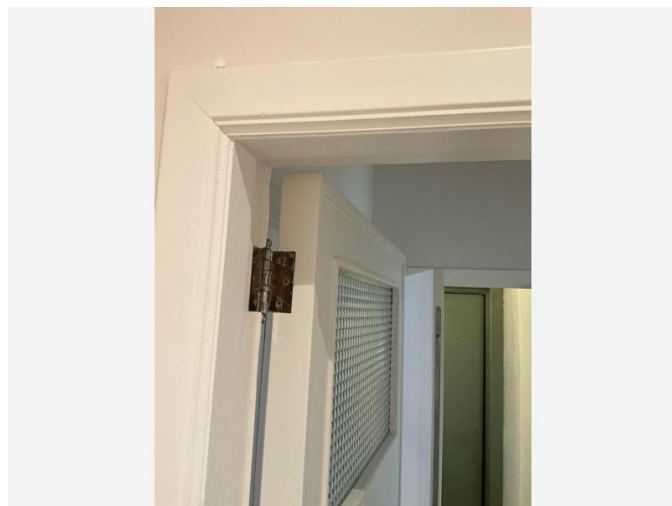
Geen asbest

#	Type	Referentie	Resultaat
3.1	Mengmonster	MM01	Geen asbest

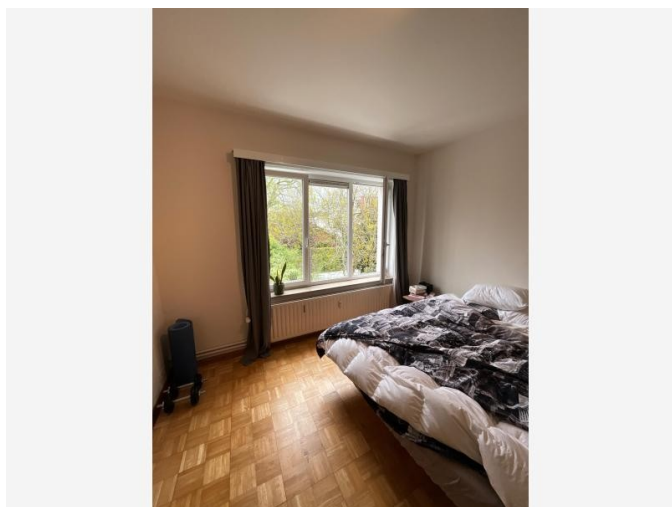
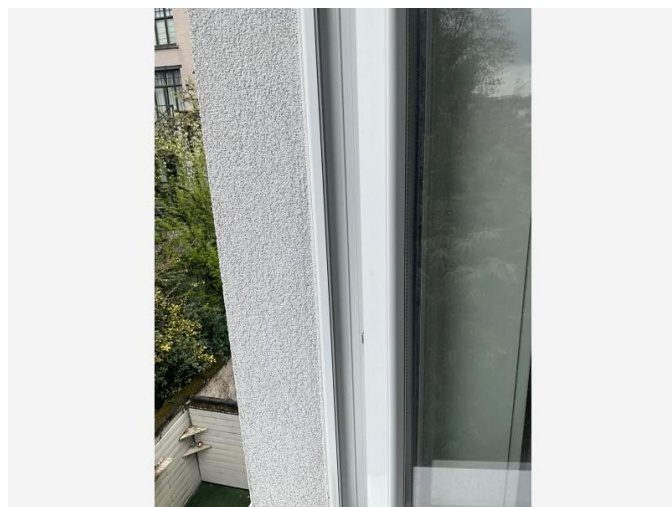
### Fiche 4: V+2 Mastieken/ kitwerken

Beschrijving	Notitie	Terug te vinden op plannen
Fiche 4: V+2 Mastieken/ kitwerken	-	Plan 1.4: V+2 Mastieken/ kitwerken
