# Asbestinventarisatetest

Schillerstraat 4, 2050 Antwerpen

Attestnummer : 20251014-000432.000

Uitgegeven op : 14.10.2025

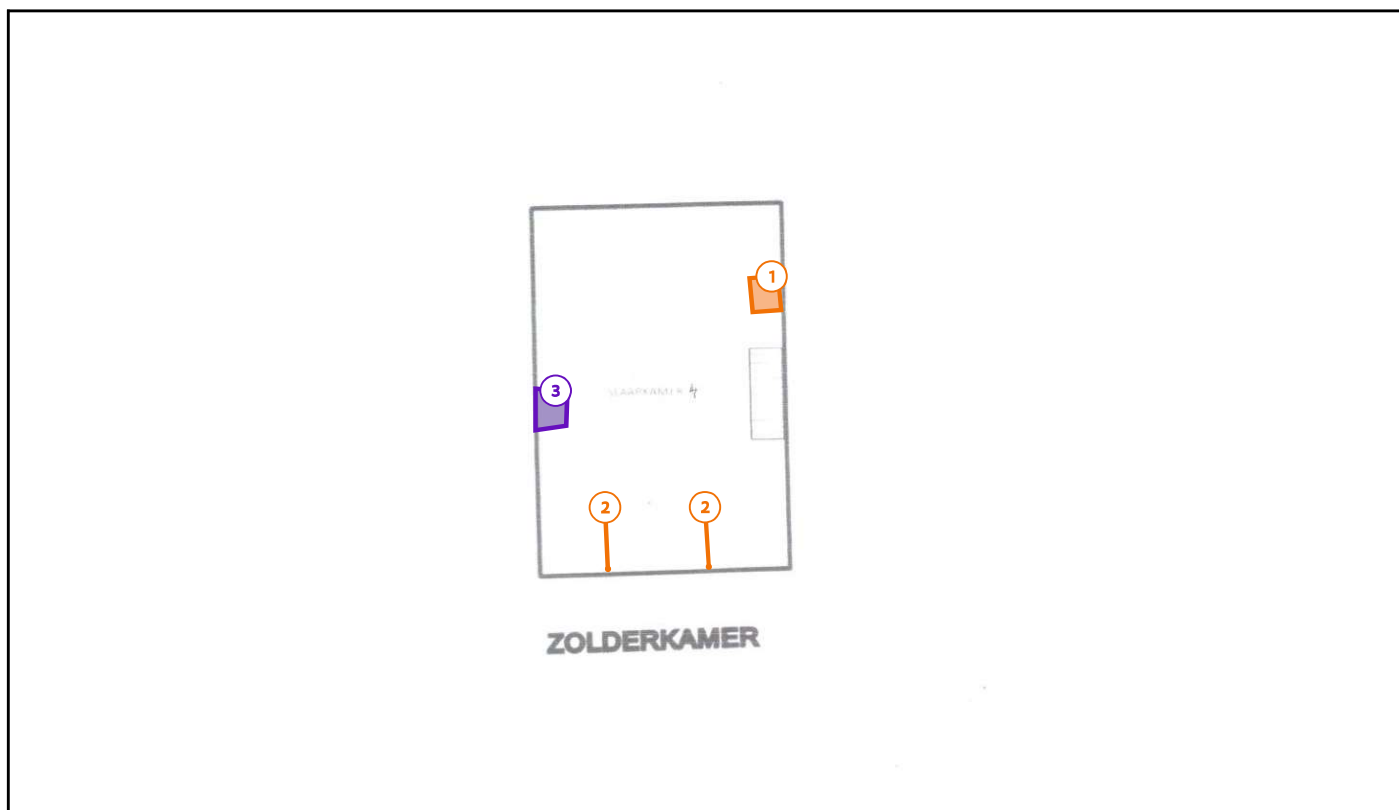
## Plan 1.5: zolder

Beschrijving	Type	Actie
1. schouw	Asbestmateriaal	Verwijderen
2. gevellei zijgevel	Asbestmateriaal	Verwijderen
3. schouw	Beperking	-

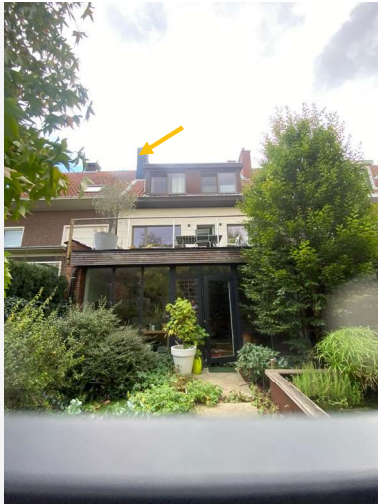
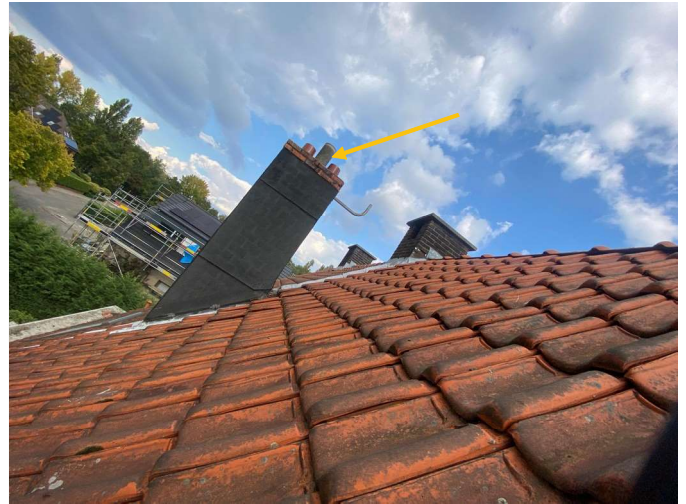
Eindbeoordeling materiaalisico	Verhoogd materiaalisico en/of verhoogde kans op vezelvrijgave
--------------------------------	---

Gebondenheid	Categorie 1: hechtgebonden in oorsprong
Asbestsoort (vezeltype)	Crocidoliet aanwezig
Asbestconcentratie	Laag (< 50%)
Afschermingsgraad van het gehele materiaal	Geheel of deels vrij aan de buitenlucht
Toestand van het materiaal	Matig beschadigd, matig verweerd

Beschrijving	schouw
Omgeving	Buiten
Primaire drager	Schuin dak
Asbestmateriaal	Rookgaskanaal
Bindmiddel van asbestmateriaal	Cement
Gebondenheid op basis van bindmiddel	Hecht
Hoeveelheid (lengte - omtrek - dikte - aantal)	<ul style="list-style-type: none"><li>• 2,00 m - 40,00 cm - 1,00 cm - 1 stuk</li></ul>
Totaal volume	0,008 m <sup>3</sup>
Eenvoudig bereikbaar	Ja
Bevestigingswijze	<ul style="list-style-type: none"><li>• Verlijmd, ingegoten, versmeerd</li></ul>
Identificatiemethode	Vaststelling zonder monstername
Destructieve handeling voor identificatie	Nee
Opmerking	dit

Het asbestmateriaal valt onder de mijlpaal van 2034.

- Verwijder dit asbestmateriaal zo snel mogelijk. Volg de toestand goed op.

- Eenvoudige handelingen: mag via doe-het-zelf of door werknemer(s) met opleidingsattest eenvoudige handelingen  
het gaat hier om een hechtgebonden asbesttoepassing

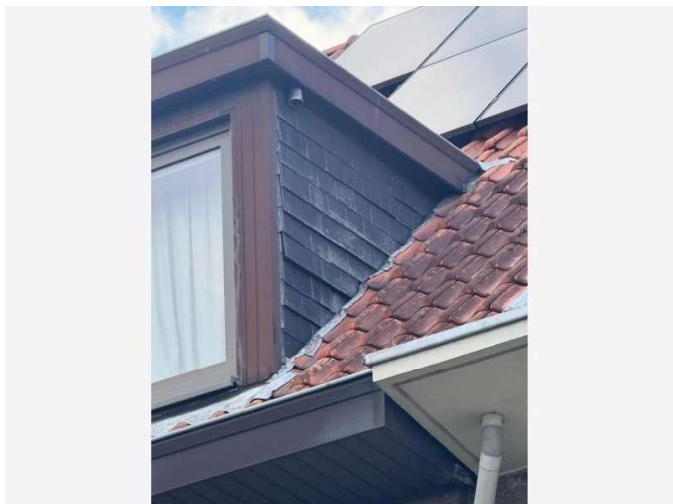
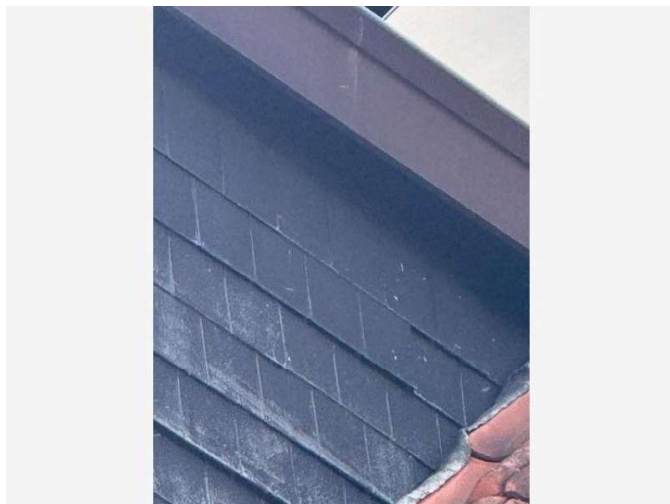
Eindbeoordeling materiaalrisico	Laag materiaalrisico en/of verlaagde kans op vezelvrijgave
---------------------------------	--

Gebondenheid	Categorie 1: hechtgebonden in oorsprong
Asbestsoort (vezeltype)	Crocidoliet aanwezig
Asbestconcentratie	Laag (< 50%)
Afschermingsgraad van het gehele materiaal	Geheel of deels vrij aan de buitenlucht
Toestand van het materiaal	Licht beschadigd, licht verweerd. Intact calciumsilicaatmateriaal of categorie III 'gebondenheid'

<b>Beschrijving</b>	gevellei zijgevel
<b>Omgeving</b>	Buiten
<b>Primaire drager</b>	Wand buitenschil
<b>Asbestmateriaal</b>	Dak- en gevelbekleding - Lei, shingle
<b>Bindmiddel van asbestmateriaal</b>	Cement
<b>Gebondenheid op basis van bindmiddel</b>	Hecht
<b>Hoeveelheid (oppervlakte - aantal)</b>	<ul style="list-style-type: none"><li>• 6,00 m<sup>2</sup> - 1 stuk</li></ul>
<b>Totale oppervlakte</b>	6,00 m <sup>2</sup>
<b>Eenvoudig bereikbaar</b>	Ja
<b>Bevestigingswijze</b>	<ul style="list-style-type: none"><li>• Genageld, geniet</li></ul>
<b>Identificatiemethode</b>	Vaststelling zonder monstername
<b>Destructieve handeling voor identificatie</b>	Nee

Het asbestmateriaal valt onder de mijlpaal van 2034.

- Zorg voor een veilig beheer. Vermijd het beschadigen van het asbestmateriaal. Controleer de toestand jaarlijks op wijzigingen.
- Hemelwater dat afspoelt van asbestcement daken of gevels kan asbestdeeltjes bevatten. Gebruik het enkel voor gesloten circuits (bv. spoelen toiletten). Reinig na het vervangen van het dak of de gevel de dakgoten en regenwaterput of -ton om asbesthoudend sediment of slib te verwijderen

- Eenvoudige handelingen: mag via doe-het-zelf of door werknemer(s) met opleidingsattest eenvoudige handelingen  
"het gaat hier om een hechtgebonden asbesttoepassing Raadpleeg de actuele wetgeving op de website van OVAM. Onder strikte voorwaarden kan het eventueel toegestaan zijn om deze toepassing zelf te verwijderen. Bij twijfel wordt echter sterk aangeraden om een erkende asbestverwijderaar te raadplegen. Zorg er bovendien voor dat u zich goed informeert via de websites van OVAM en andere officiële bronnen over de vereiste persoonlijke beschermingsmaatregelen en de richtlijnen voor het veilig verwijderen van asbest.  
bekijk ook steeds de richtlijnen onderaan dit attest."

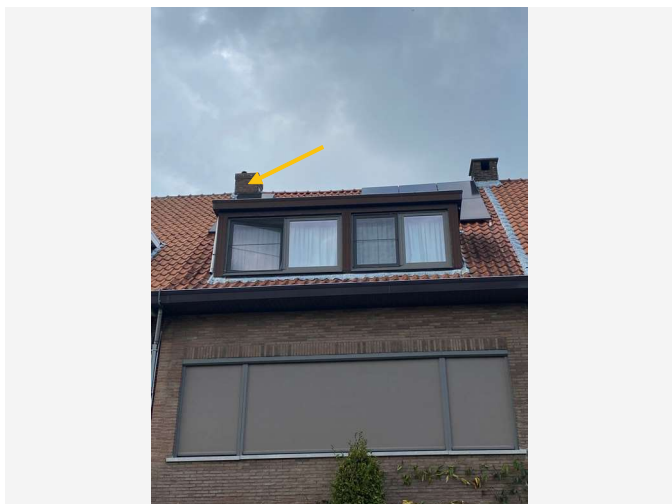
**Reden:** Het te onderzoeken materiaal situeert zich hoger dan 3,50 m te rekenen vanaf een veilige ondergrond

**Uitleg van de asbestdeskundige:** in de schouw kunnen nog asbestmaterialen zitten dewelke we niet op een veilige manier kunnen onderzoeken. laat dit bij werkzaamheden zeker nakijken

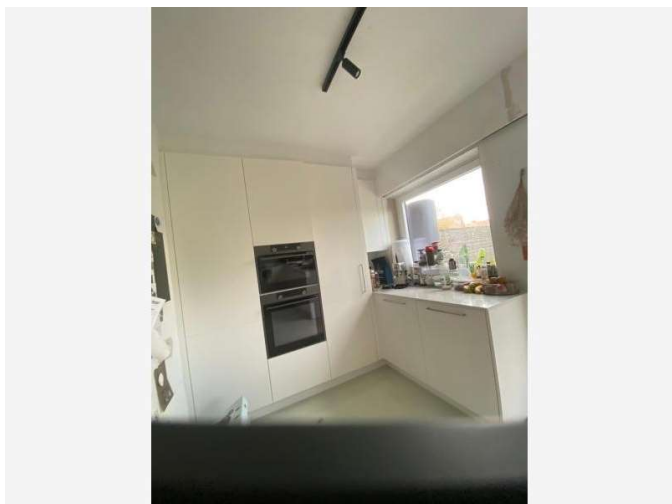
Staalname niet mogelijk zonder plafond uit te breken. Indien in de toekomst bij renovatiewerken deze toepassing uitgebroken wordt is het aan te raden te kijken of hier nog asbestverdachte materialen onder zitten.

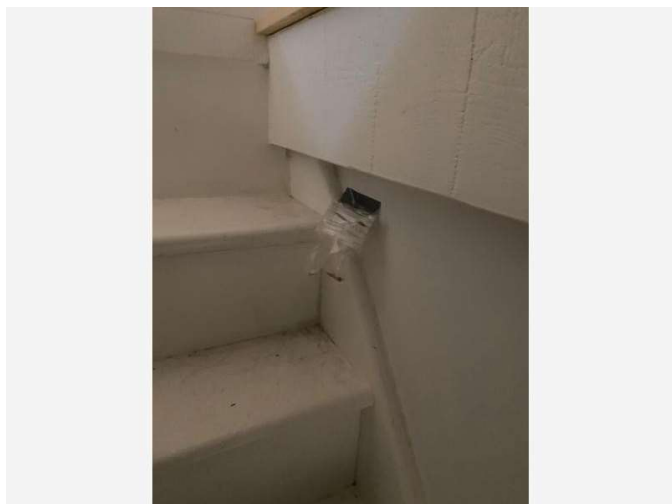
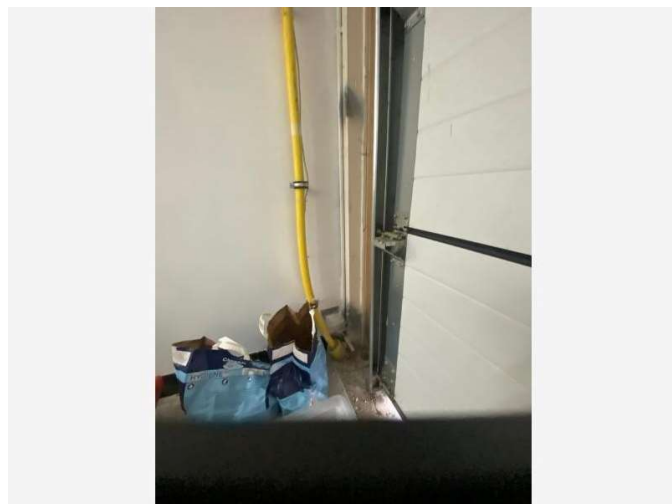
Geen asbest

#	Type	Referentie	Resultaat
5.1	Mengmonster	MM1	Geen asbest

<b>Beschrijving</b>	Pleisterwerk muren
<b>Omgeving</b>	Binnen
<b>Primaire drager</b>	Binnenwand
<b>Bindmiddel van materiaal</b>	Gips - kalk
<b>Gebondenheid op basis van bindmiddel</b>	Niet-hechtgebonden
<b>Hoeveelheid (oppervlakte - dikte - aantal)</b>	• 240,00 m <sup>2</sup> - 1,00 cm - 1 stuk
<b>Totaal volume</b>	2,40 m <sup>3</sup>
<b>Identificatiemethode</b>	Vaststelling met monstername
<b>Destructieve handeling voor identificatie</b>	Nee
<b>Opmerking</b>	Deze oppervlakte, volumes en gewichten zijn niet gemeten, maar geschat op basis van een benadering van het aanwezig pleisterwerk in alle muren ( de opgegeven hoeveelheden mogen niet gebruikt worden als maatstaf van heffing).

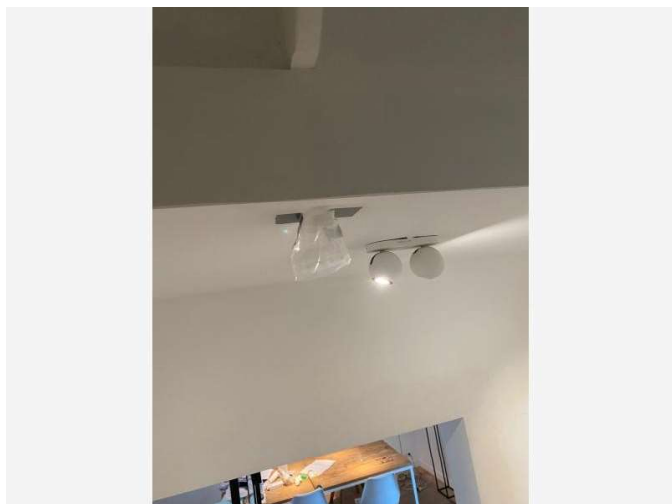
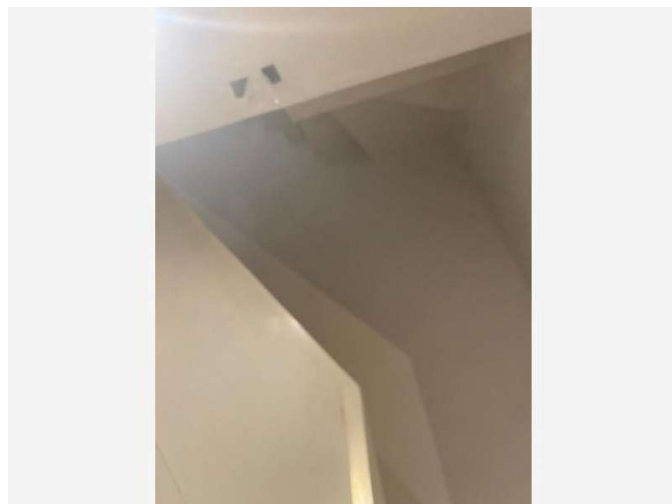
Geen asbest

#	Type	Referentie	Resultaat
6.1	Mengmonster	M02	Geen asbest

<b>Beschrijving</b>	Pleisterwerk plafonds
<b>Omgeving</b>	Binnen
<b>Primaire drager</b>	Plafond
<b>Bindmiddel van materiaal</b>	Gips - kalk
<b>Gebondenheid op basis van bindmiddel</b>	Niet-hechtgebonden
<b>Hoeveelheid (oppervlakte - dikte - aantal)</b>	• 100,00 m <sup>2</sup> - 1,00 cm - 1 stuk
<b>Totaal volume</b>	1,00 m <sup>3</sup>
<b>Identificatiemethode</b>	Vaststelling met monstername
<b>Destructieve handeling voor identificatie</b>	Nee
<b>Opmerking</b>	Deze oppervlakte, volumes en gewichten zijn niet gemeten, maar geschat op basis van een benadering van het aanwezig pleisterwerk in alle plafonds ( de opgegeven hoeveelheden mogen niet gebruikt worden als maatstaf van heffing).
