# Asbestinventarisatetest

Blijde-Inkomststraat 40/10, 2140 Antwerpen

Attestnummer : 20260404-000129.000

Uitgegeven op : 04.04.2026

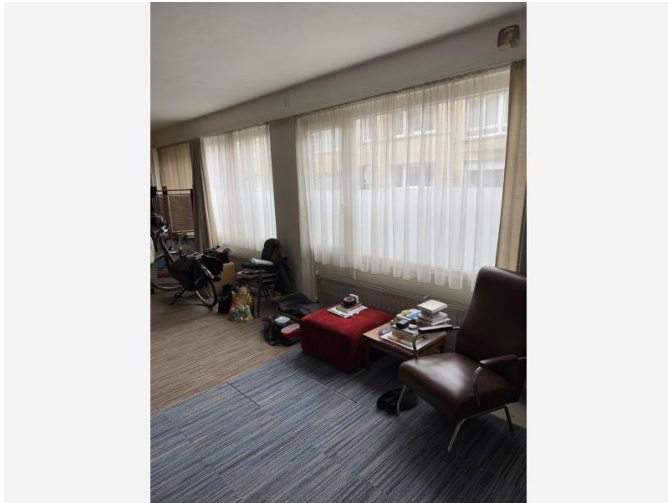
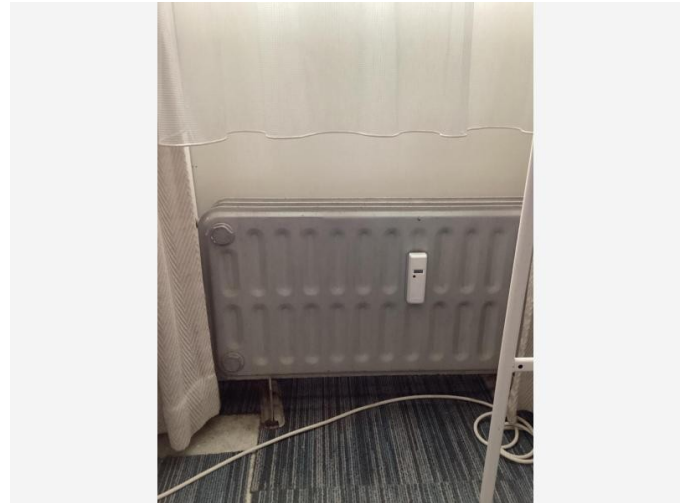
Oude radiatoren kunnen asbesthoudende pakkingen bevatten. Verder aanvullend onderzoek kan hierover uitsluitsel geven.

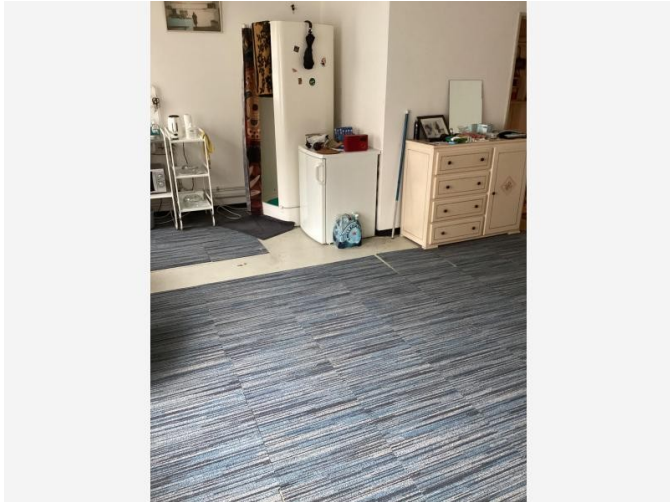
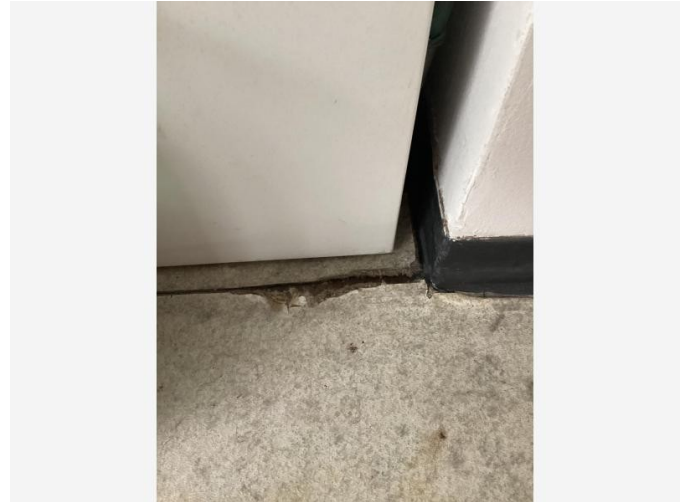
## Fiche 2: V0 Oude ondervloeren / oude lijmlagen (mogelijk)

Oude tegels/ vloeren kunnen mogelijk verlijmd zijn met asbesthoudende materialen.

Onder de huidige vloeren kunnen nog restanten aanwezig zijn van oude asbestverdachte vloeren of lijmlagen aanwezig zijn. Destructief of aanvullend onderzoek kan hierover uitsluitsel geven.

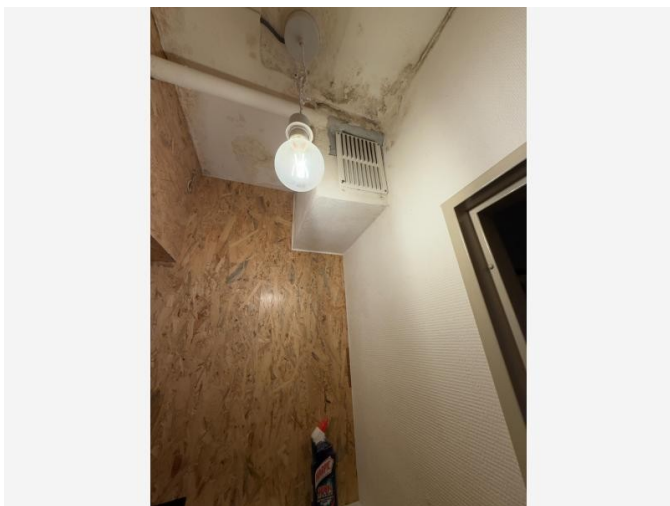
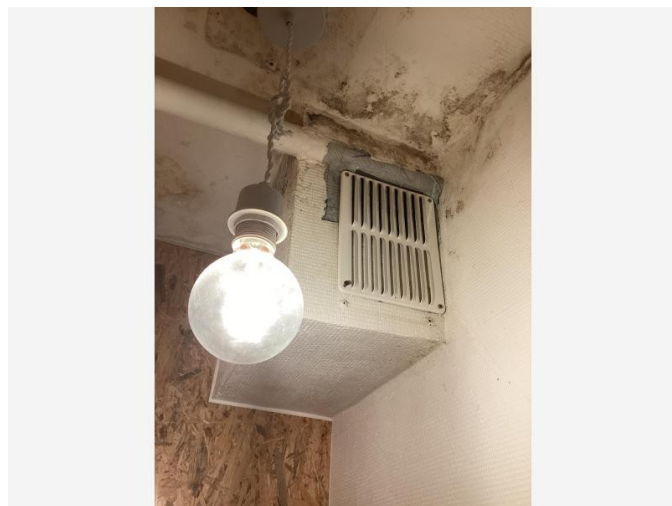
Technische koker kan mogelijks asbesthoudende afvoerbuizen bevatten. De koker is afgesloten met een geschroefde plaat en valt niet onder het 'niet-destructief onderzoek. Verder aanvullend onderzoek kan hierover uitsluitsel geven.

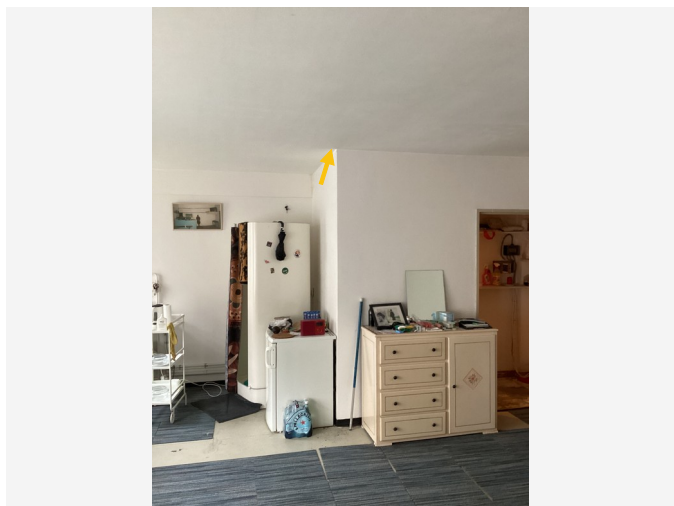
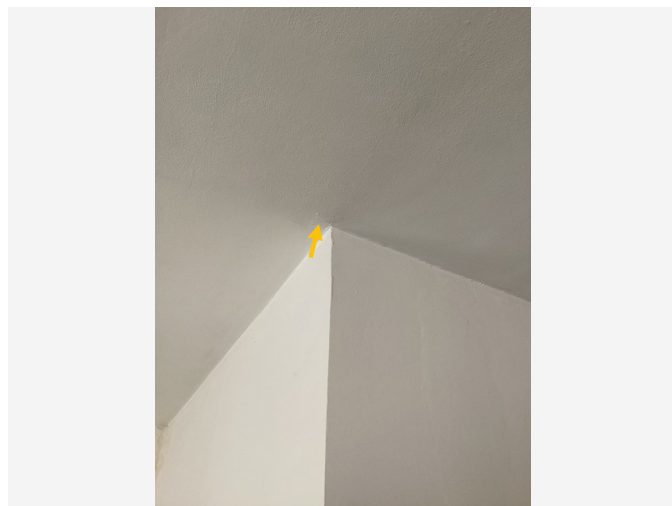
## Fiche 4: V0 Pleisterwerk plafond

Geen asbest

#	Type	Referentie	Resultaat
4.1	Mengmonster	MM02	Geen asbest

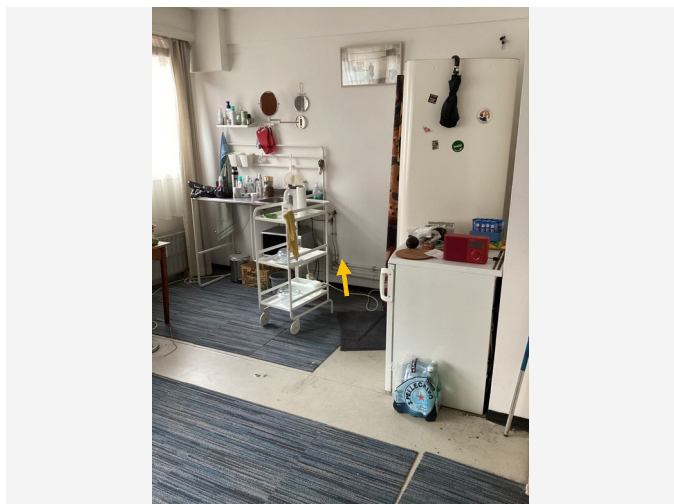
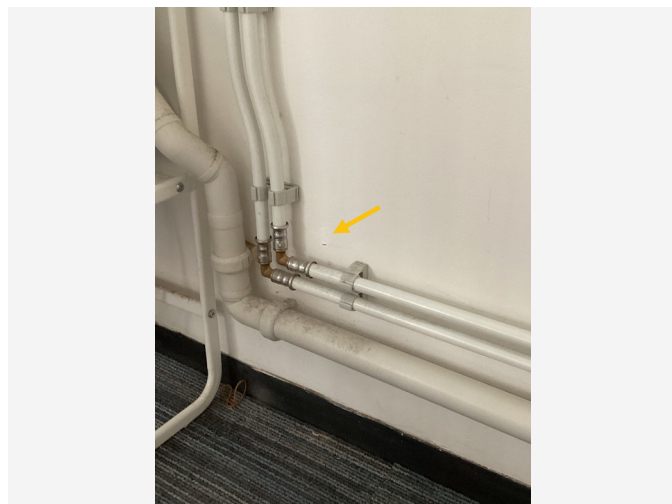
## Fiche 5: V0 Pleisterwerk wanden

Geen asbest

#	Type	Referentie	Resultaat
5.1	Mengmonster	MM01	Geen asbest

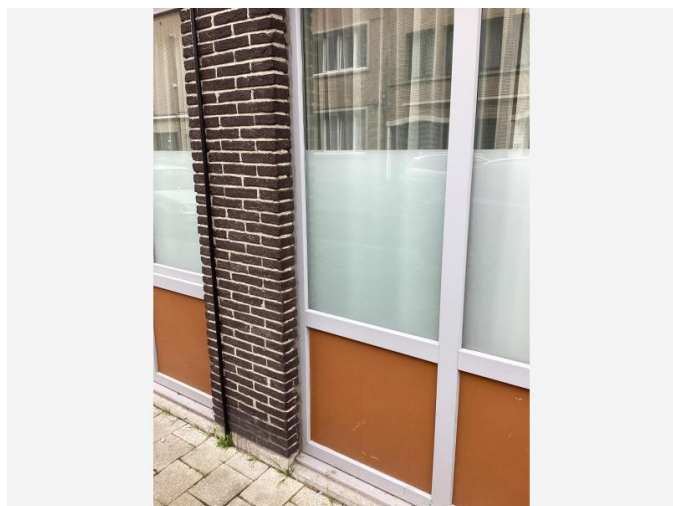
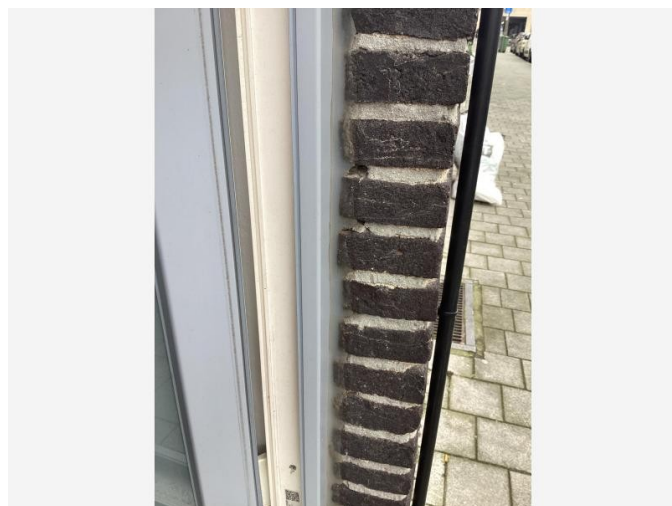
### Fiche 6: V0 Mastieken/ kitwerken

Beschrijving	Notitie	Terug te vinden op plannen
Fiche 6: V0 Mastieken/ kitwerken	Transparante silicone.  Geen asbestverdachte kitwerken of mastieken aanwezig binnen het inspectiegebied.	Plan 1.5: V0 mastieken & kitwerken

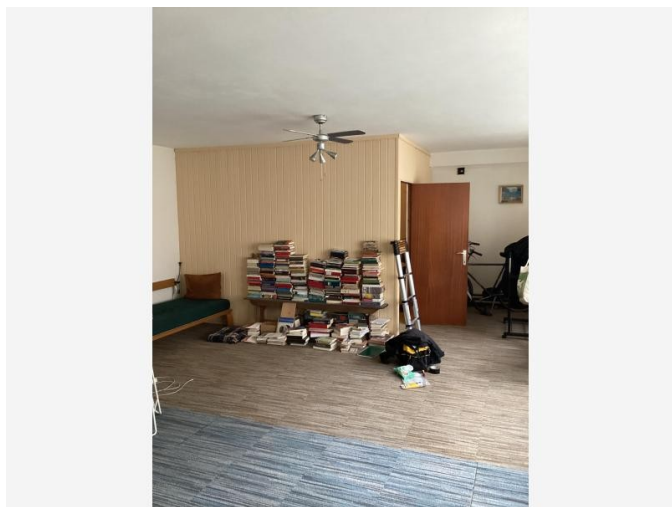
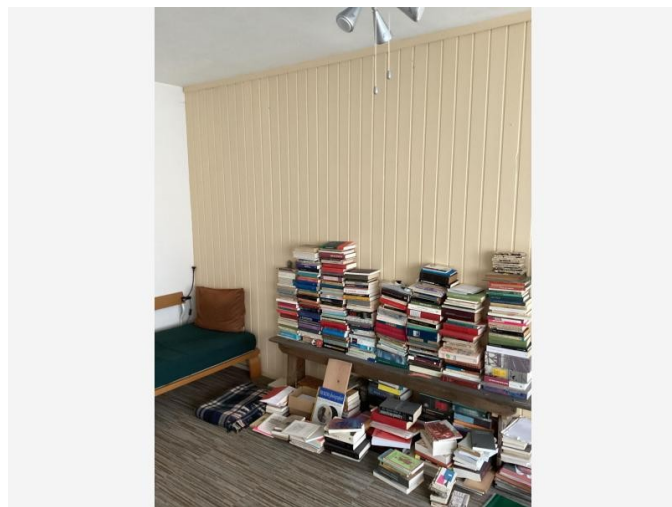
## Fiche 7: V0 Valse wanden

Beschrijving	Notitie	Terug te vinden op plannen
Fiche 7: V0 Valse wanden	Enkele wanden zijn afgewerkt met gipskartonplaat, onderliggend kan nog oud pleisterwerk aanwezig zijn. Verder destructief of aanvullend onderzoek kan hierover uitsluitsel geven.	Plan 1.1: V0 pleisterwerk wanden & valse wanden
