Asbestinventarisatetest

Boterlaarbaan 27/8, 2100 Antwerpen

Attestnummer : 20230523-000468.000

Uitgegeven op : 23.05.2023

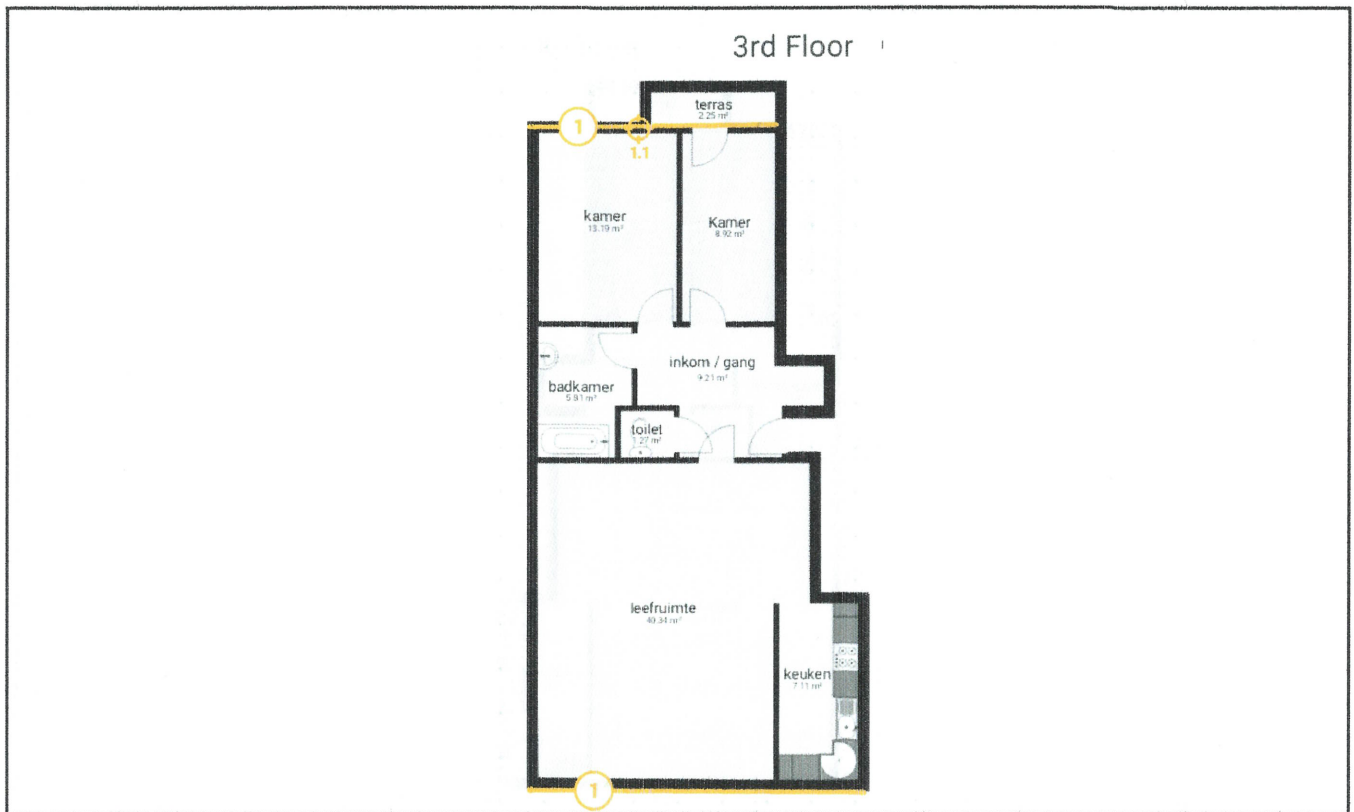
Plan 1.3: 3e verd mastiek

| Beschrijving | Type | Actie |
|---|---|---|
| 1. m12 mastiek | Asbestmateriaal | Zorgvuldig beheren |

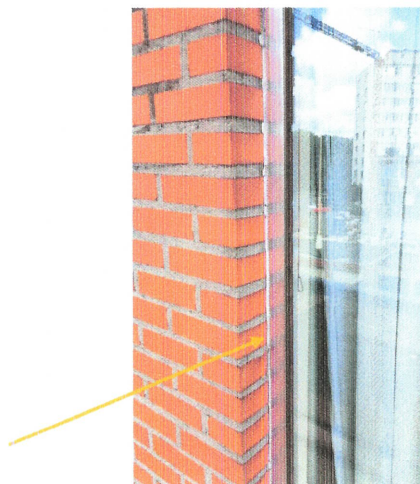
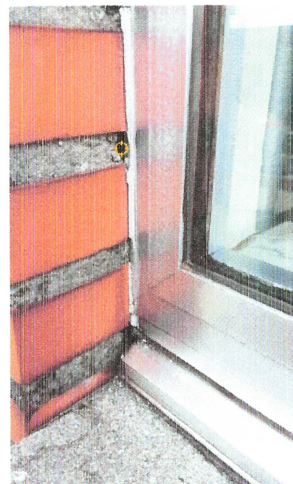
Fiche 1: m12 mastiek

Het asbestmateriaal valt onder de mijlpaal van 2040.

- Hermetische zone (erkend asbestverwijderaar)
De mastiek aan de buitenkant van de ramen bevat %5 Chrysotiel

| Eindbeoordeling materiaalrisico | Laag materiaalrisico en/of verlaagde kans op vezelvrijgave |

| Toestand van het materiaal | Licht beschadigd, licht verweerd. Intact materiaal type Pical – asbestboard of categorie III 'gebondenheid' |

| # | Type | Referentie | Resultaat |
|---|---|---|---|
| 1.1 | Puntmonster | m12 mastiek | Chrysotiel |

- Zorg voor een veilig beheer. Vermijd het beschadigen van het asbestmateriaal. Controleer de toestand jaarlijks op wijzigingen.

Wanneer u nieuwe ramen wilt plaatsen, raadpleeg eerst een erkend verwijderaar, zodat alle asbest correct verwijderd wordt.

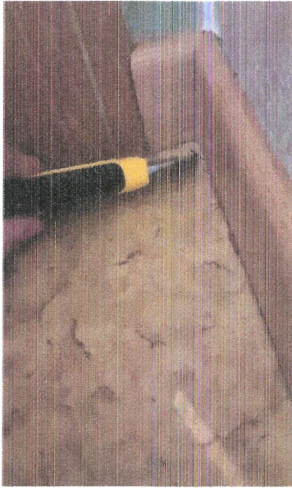
Fiche 2: vloer

Het appartement heeft een vloerzeil als vloerbedekking .

In de kamers is een ouder vloerzeil te zien , is wel wit en flexibel en daarom niet verdacht voor mij .

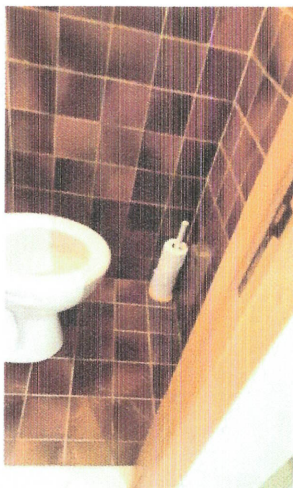
Fiche 4: tegels

In het toilet en badkamer zijn er nog oudere tegels aan de muur bevestigd .

De mogelijkheid bestaat dat deze met zwarte asbest lijm zijn bevestigd , gezien er geen schade is heb ik ook geen staal genomen , anders zijn ik deze beschadigen .

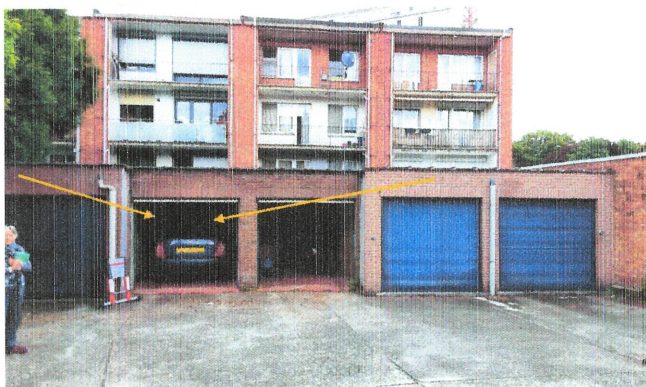
Fiche 3: garage nr2

Bij het appartement hoort ook een garage , de garage zelf is niets verdacht , beton en steen te zien .

Het dak is wel in roofing . deze is wel verdacht .

Maar het dak hoort tot de gemeenschappelijke delen want er staan er een 8-tal , vandaar ook geen staal .

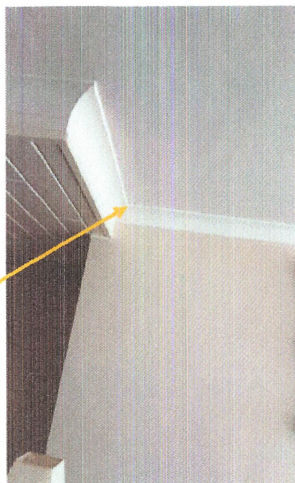
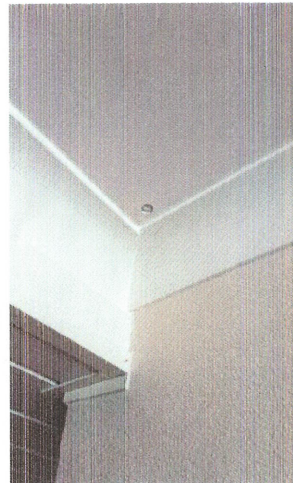
Fiche 5: m2 pleister plafond

Geen asbest

| # | Type | Referentie | Resultaat |
|---|---|---|---|
| 5.1 | Mengmonster | m2 pleister plafond | Geen asbest |

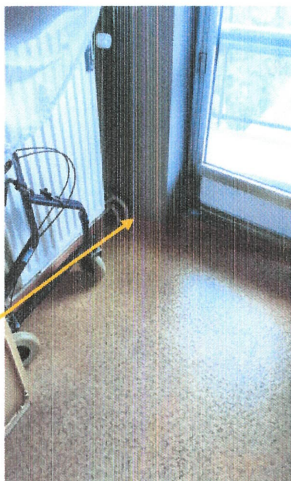
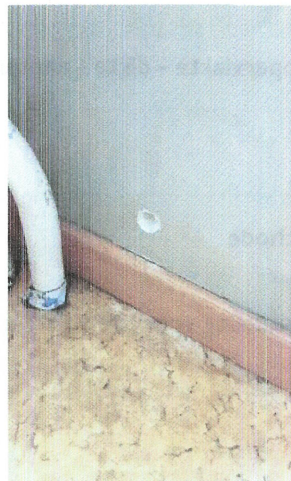
Fiche 6: m1 pleister muren

Geen asbest

| # | Type | Referentie | Resultaat |
|---|---|---|---|
| 6.1 | Mengmonster | m1 pleister muren | Geen asbest |
